## RESOLUCION DIRECTORAL N° 000358-2025-DGPA-VMPCIC/MC

**Asunto :** REMITO PROYECCIÓN DE PROTECCIÓN PROVISIONAL  
PARA EL SITIO ARQUEOLOGICO HUACA LOS  
GUANILOS, DISTRITO DE MOCHUMI, PROVINCIA Y  
DEPARTAMENTO LAMBAYEQUE..

**INFORME DE INSPECCIÓN N°002-2025-APLA-SD-PCICI-DDC LAM-MC**

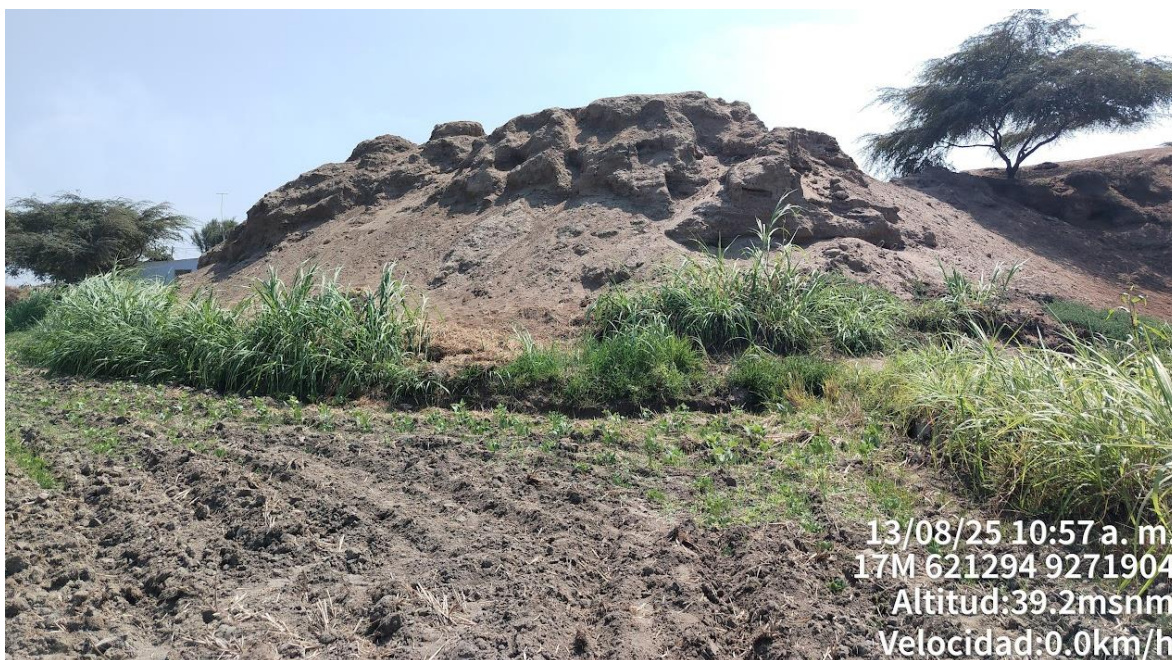
Imagen N°02: fotografía de la afectación 1 producida en el lado sur del BIP. Nótese el corte del montículo realizado para la expansión agrícola.

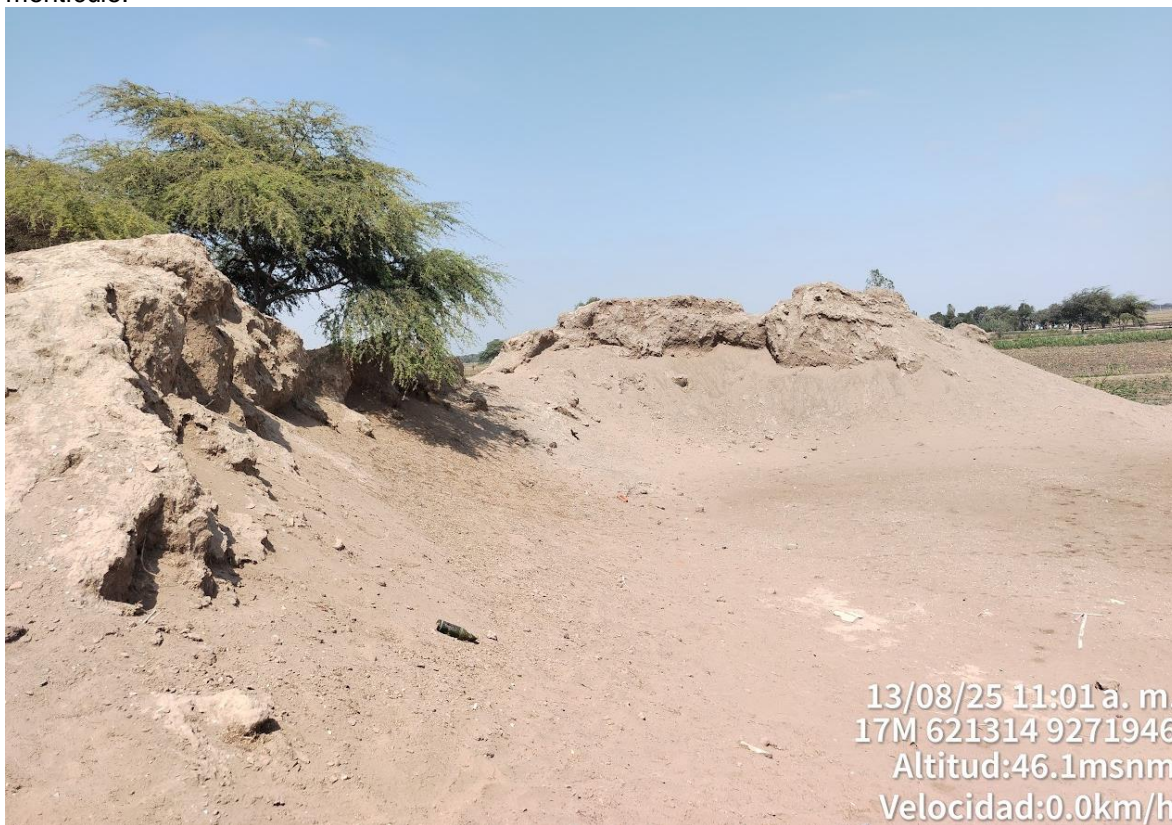
Imagen N°03: fotografía de la afectación 1 producida en el lado sur del BIP. Nótese el corte del montículo.

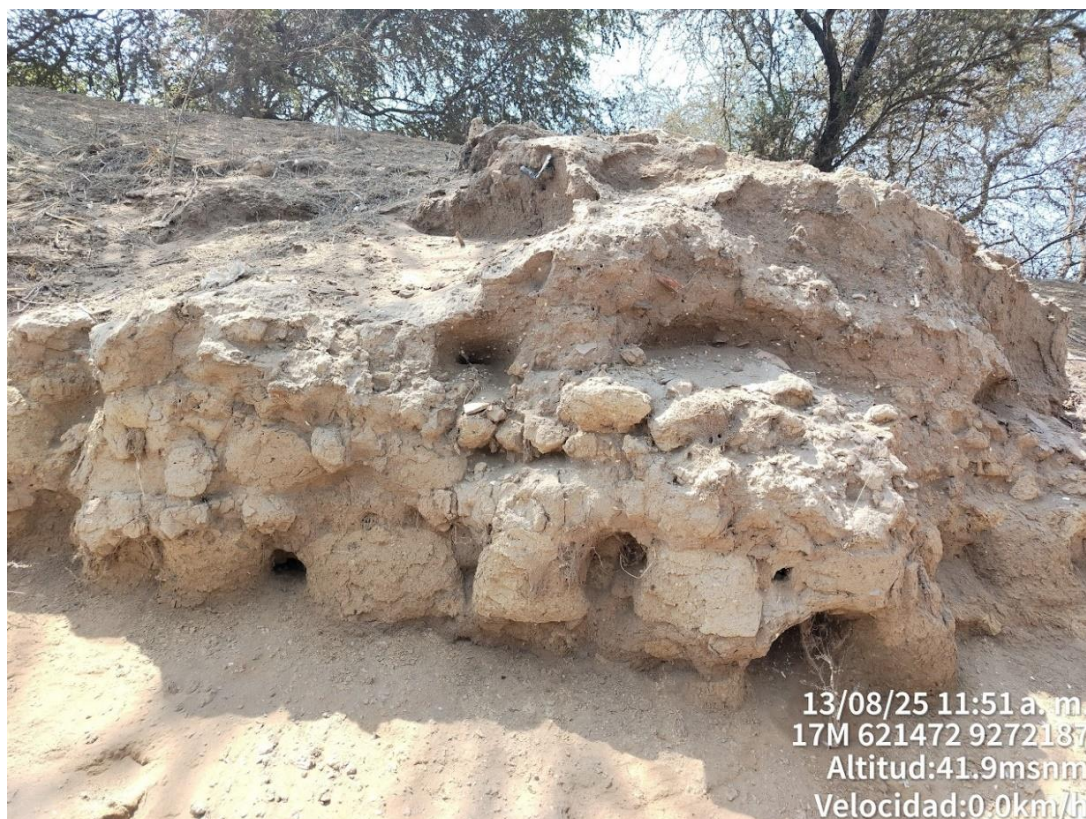
Imagen N°04: fotografía de la afectación 2, producida en el lado norte del BIP. Nótese el corte del montículo y la exposición de elementos arquitectónicos.

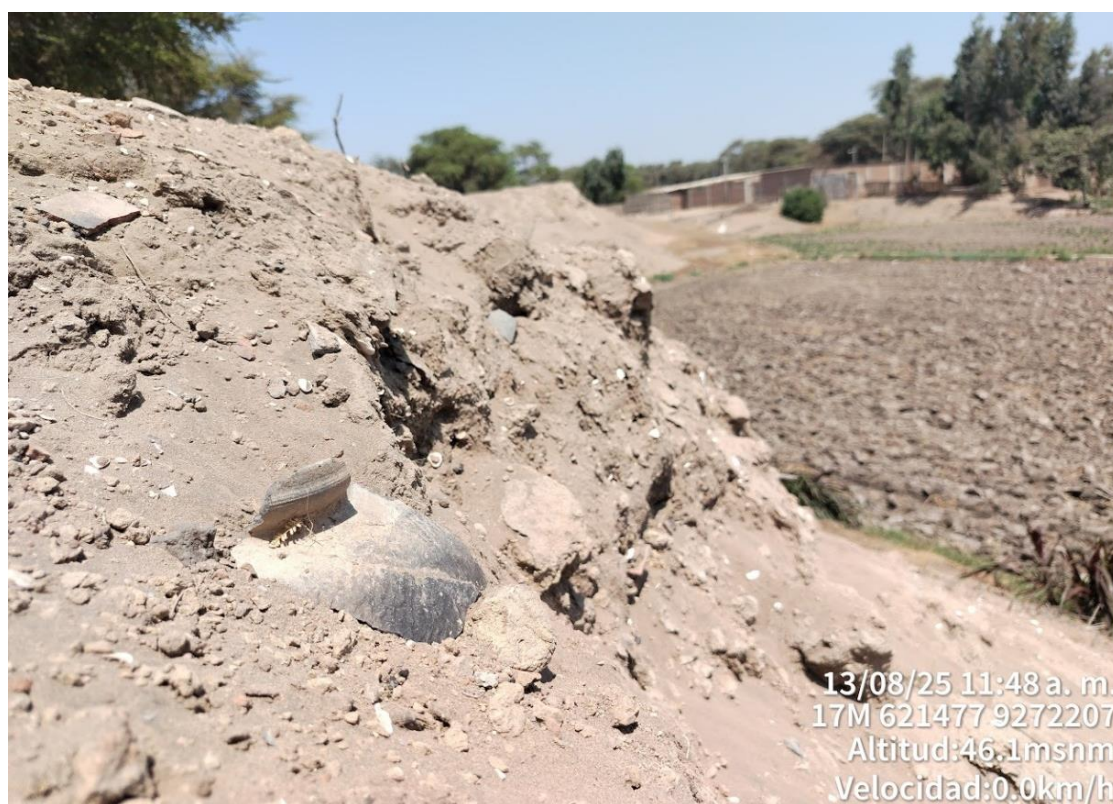
Imagen N°05: fotografía de la afectación 2, producida en el lado norte del BIP. Nótese en el perfil del corte material cultural (fragmentos de cerámica y restos malacológicos).

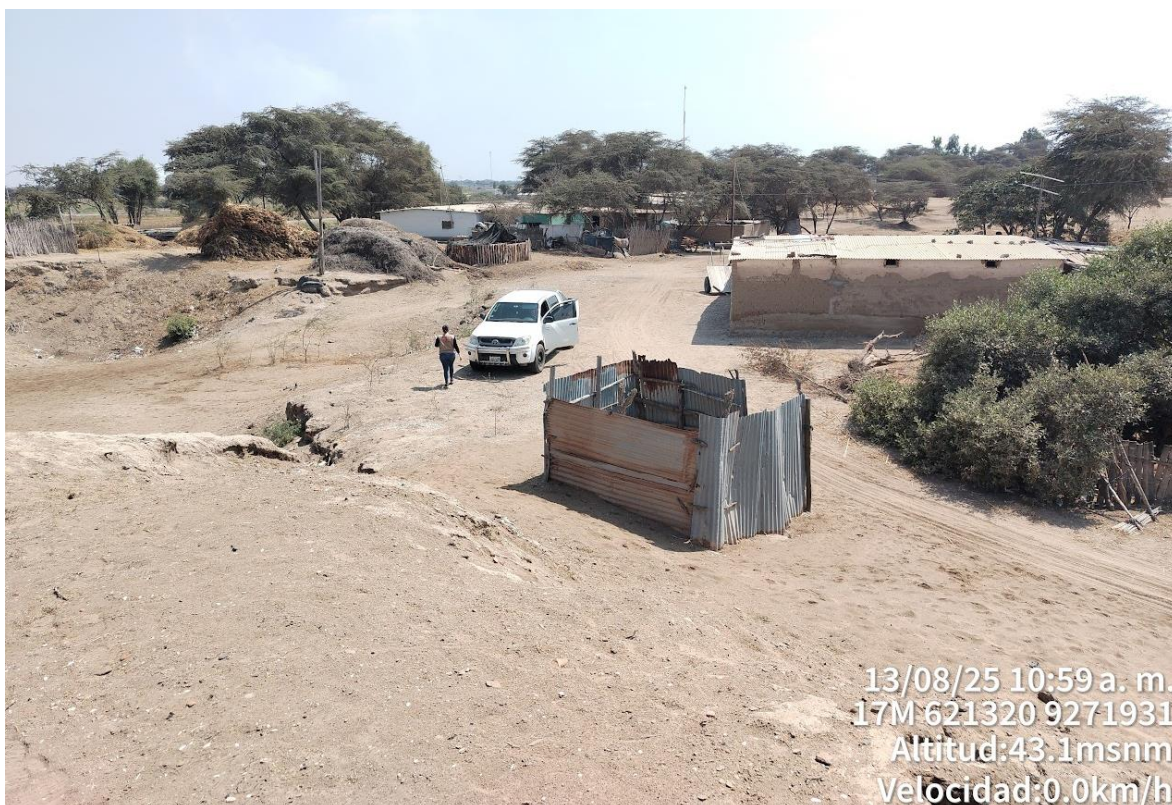
Imagen N°06: fotografía de la afectación 3. Nótese el asentamiento de estructuras precarias y de adobes, en el lado sur del BIP.

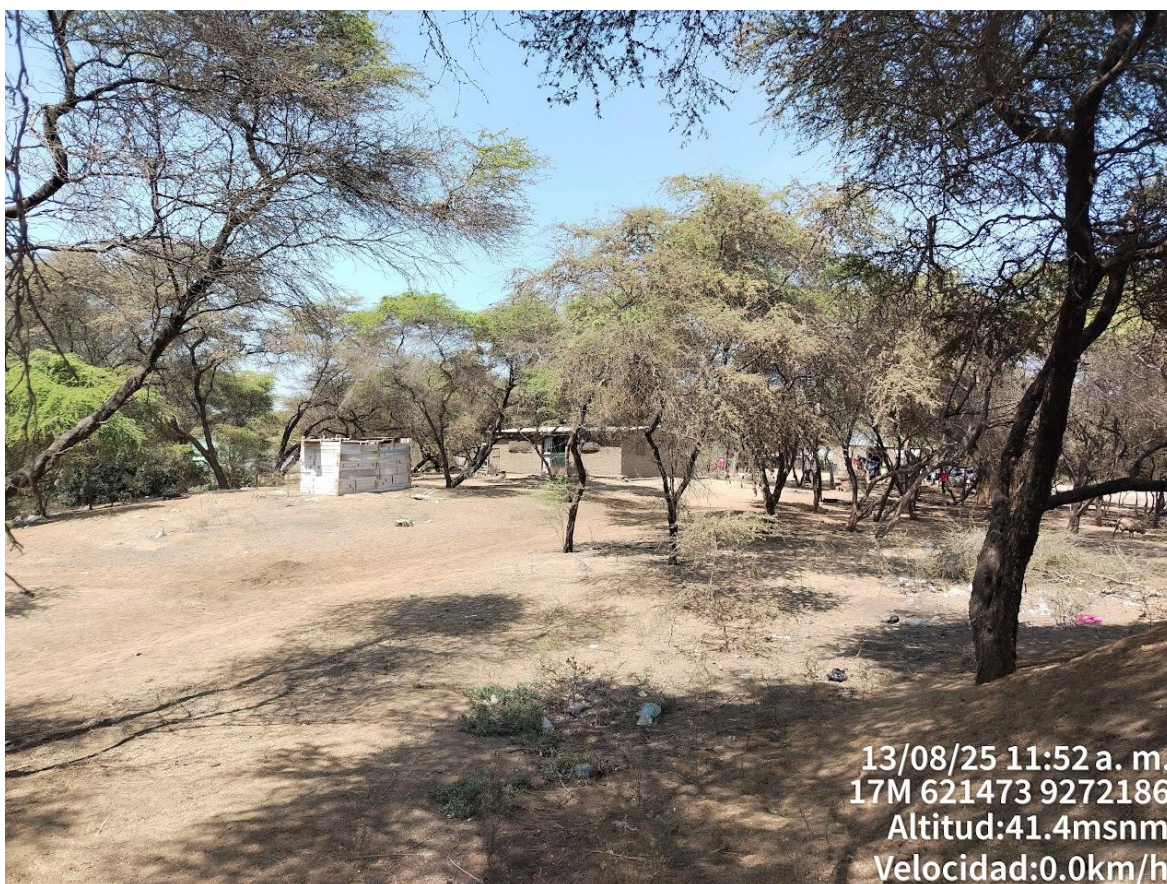
Imagen N°07: fotografía de la afectación 3, se puede observar la construcción precaria en el lado norte del Sitio Arqueológico Huaca Guanilo.
