RESOLUCION DIRECTORAL N° 000366-2025-DGPA-VMPCIC/MC

Asunto : PROTECCIÓN PROVISIONAL DEL SITIO ARQUEOLÓGICO
HUACA EL PUEBLO, DISTRITO DE TUCUME, PROVINCIA DE
LAMBAYEQUE Y DEPARTAMENTO DE LAMBAYEQUE.

- 3.9 En cumplimiento de las disposiciones acotadas y de la propuesta contenida en el Informe de Inspección N° 011-2025-APLA-SD-PCICI-DDC LAM-MC suscrito por el Lic. Alfredo Paúl López Acosta de la Dirección Desconcentrada de Cultura Lambayeque, brinda detalles de la evaluación del bien inmueble prehispánico atendiendo a su valoración cultural y vulnerabilidad; precisando, en su apartado 2.2, que el Sitio Arqueológico Huaca El Pueblo, viene siendo objeto de afectación verificada debido a agentes antrópicos, conforme al siguiente detalle:

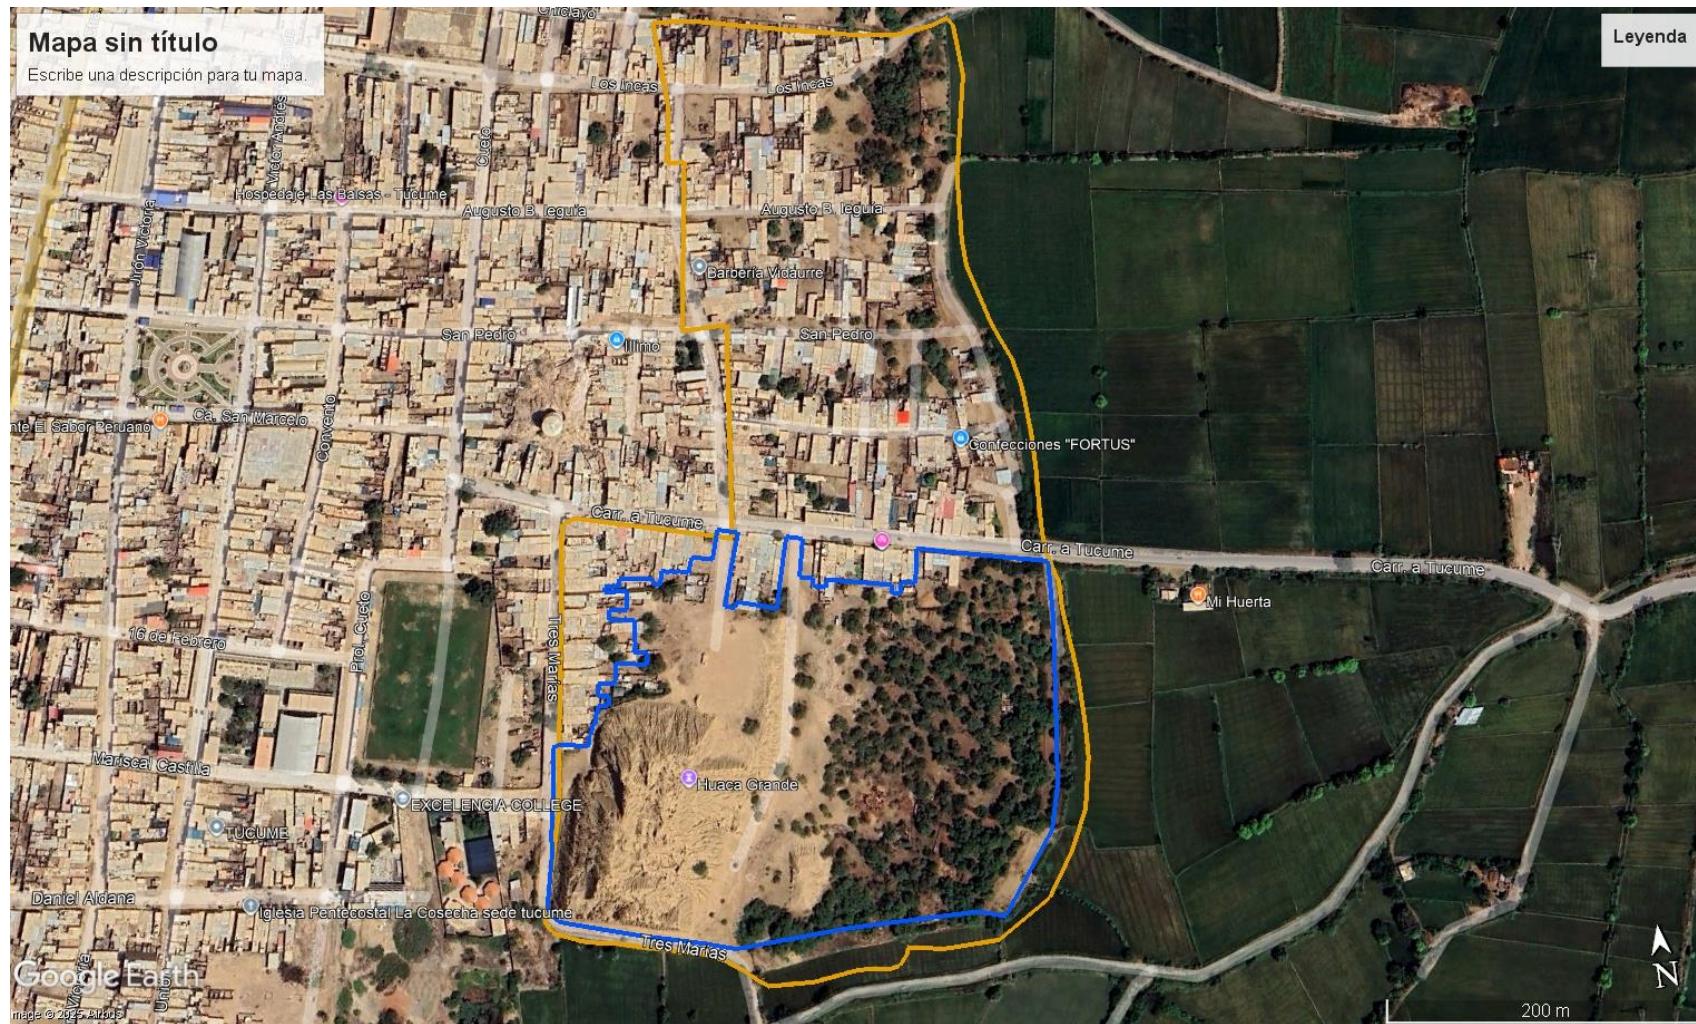
Foto 1: Ubicación de la poligonal propuesta y en trámite de aprobación de plano perimétrico elaborado por el Museo de Sitio de Túcume (color azul) y la poligonal consignada en el SIGDA (polígono amarillo) del Sitio Arqueológico Huaca El Pueblo que cuenta con Plano INC- COFOPRI-2001.

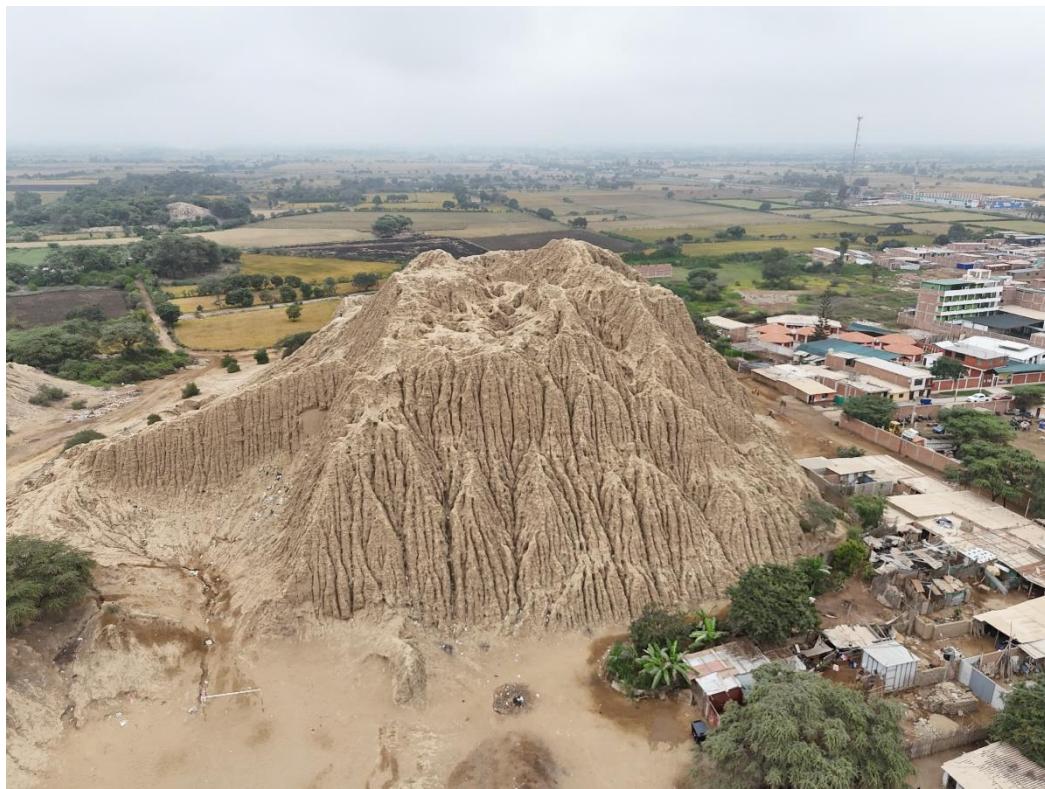
Foto 2: Vista noreste de la pirámide principal del Sitio Arqueológico Huaca El Pueblo.

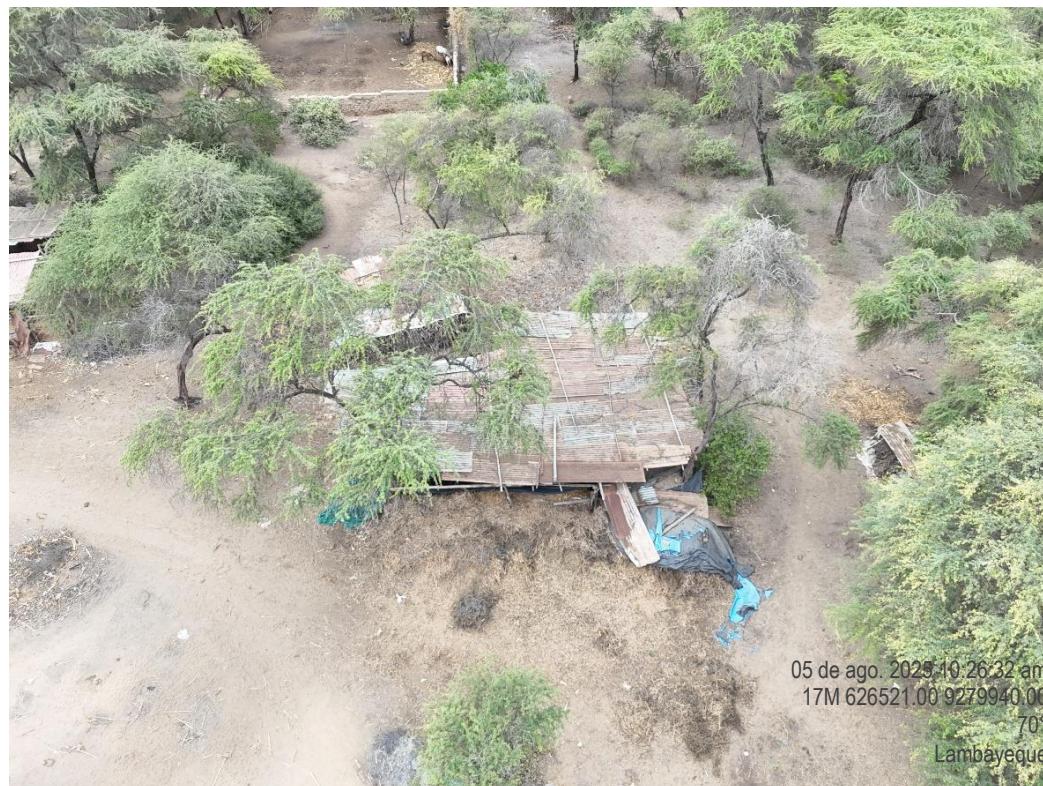
Afectación 2: Instalación de un corral constituido con palos y cubierta de calamina, cercado con malla raschel plásticos y follaje. UTM(WGS84) 626521.00E/9279940.00 N.

Foto 4: Vista panorámica del corral instalado dentro del área poligonal del Sitio Arqueológico Huaca El Pueblo.

MEDIDA	REFERENCIA
-Paralización y/o cese de la afectación:	x Comunicación con funcionarios de la Municipalidad y PNP del distrito de Túcume para solicitar la preservación y defensa del BIP, además con la comunidad para exhortar al cese de todo trabajo en la zona.
-Desmontaje:	x De las viviendas y otras edificaciones construidos dentro de la poligonal del sitio arqueológico.
- Señalización:	x Colocar hitos y paneles informativos sobre su intangibilidad.
-Retiro de estructuras temporales, maquinaria, elementos y/o accesorios:	x De los corrales utilizados para criar ganado y el acopio de desechos sólidos y forraje.

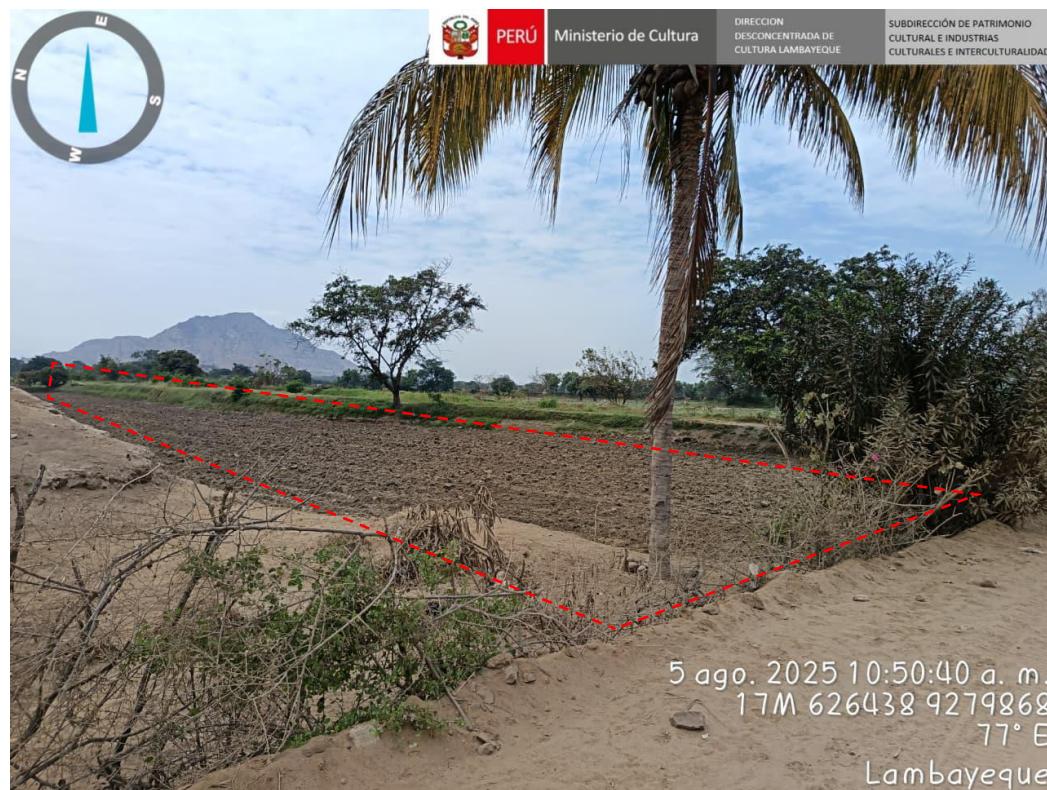
Afectación 6: Extensión de campo de cultivo dentro de la poligonal del sitio arqueológico. UTM (WGS84) 626499.00E/9279883.00N.

Foto 8: Vista panorámica de la expansión de campo de cultivo (línea roja), dentro del área poligonal del Sitio Arqueológico Huaca El Pueblo.

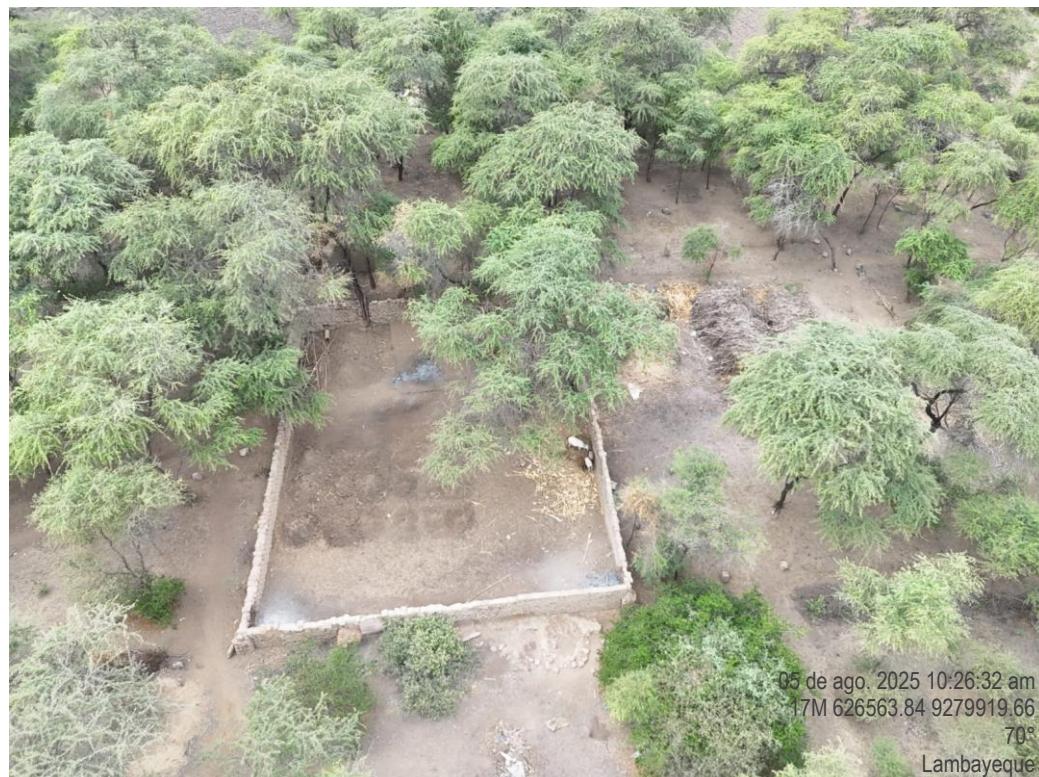
Afectación 7: La instalación de un corral con un área de 45 m² aproximadamente, cuyos muros a base de adobe presentan 1 m de altura. Asimismo, se evidenció la crianza de ganado caprino. UTM (WGS84) 626563.84E/9279919.66N

Foto 9: Vista a detalle del corral instalado dentro de la poligonal del Sitio Arqueológico Huaca El Pueblo.
