## RESOLUCION DIRECTORAL N° 000367-2025-DGPA-VMPCIC/MC

**Asunto :** SE REMITE EL INFORME DE INSPECCIÓN N° 014-2025-JCSM, DEL PAISAJE ARQUEOLÓGICO ESKALERAKUCHU - LLAQTAQUILLI, ÁREA I, ÁREA II Y ÁREA III, UBICADO EN EL DISTRITO DE YAULI, PROVINCIA Y DEPARTAMENTO DE HUANCAYA.

**Asunto :** SE REMITE EL INFORME DE INSPECCIÓN N° 014-2025-  
JCSM, DEL PAISAJE ARQUEOLÓGICO  
ESKALERAKUCHU - LLAQTAQULLI, ÁREA I, ÁREA II Y  
ÁREA III, UBICADO EN EL DISTRITO DE YAULI,  
PROVINCIA Y DEPARTAMENTO DE HUANCAYA.

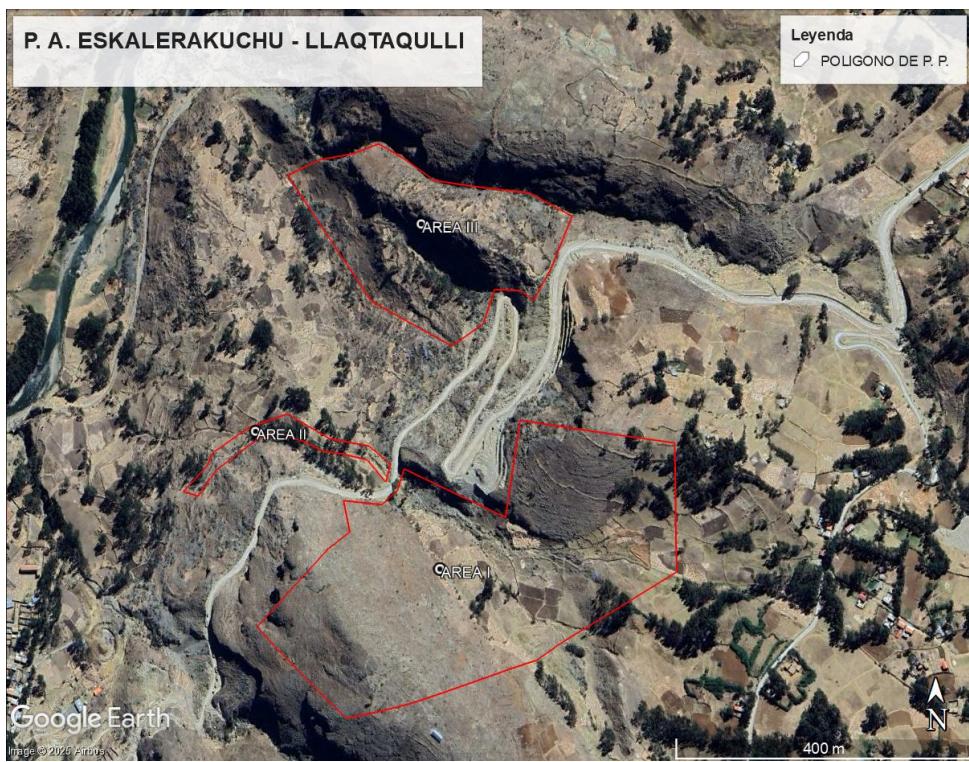
Imagen 1. Vista satelital a través del Google Earth donde se observa las tres áreas de protección propuestas, que se encuentran colindantes al proyecto de carreteras en ejecución.

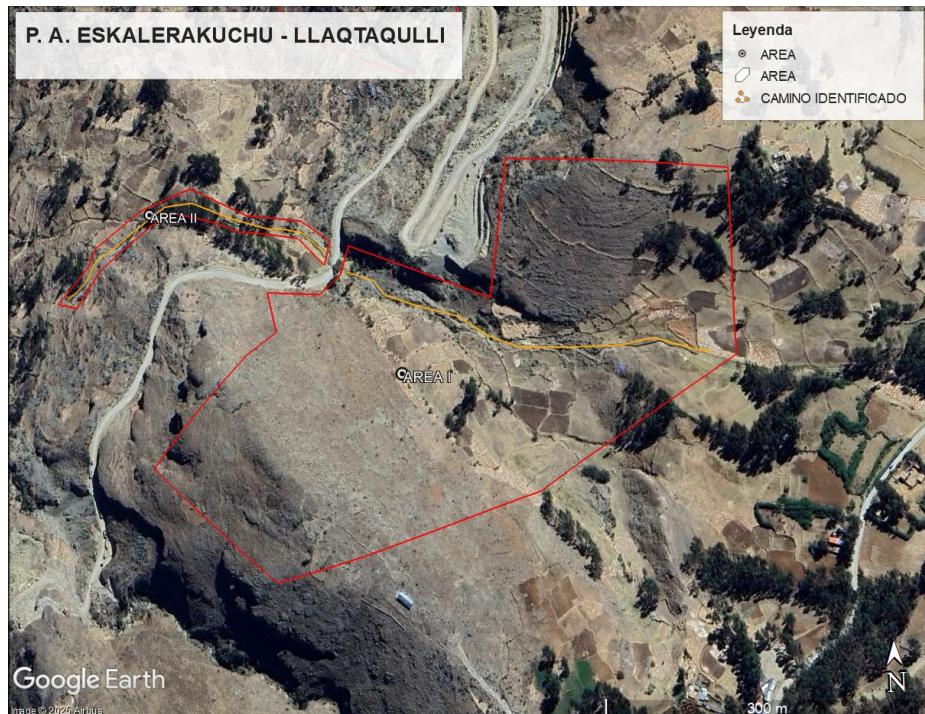
Imagen 2. Vista satelital a través del Google Earth de las áreas I y II, en la que se observa la presencia de un camino prehispánico cortado por una carretera preexistente.

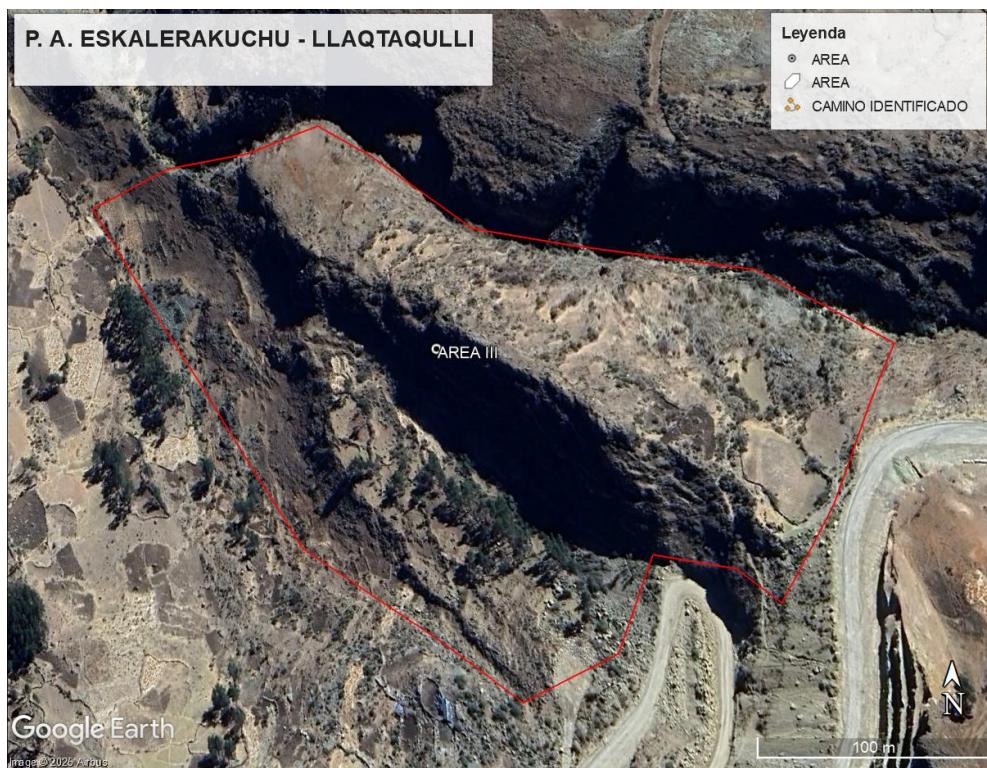
Imagen 3. Vista satelital a través del Google Earth del área III, colindante al área de ejecución del proyecto de carreteras.

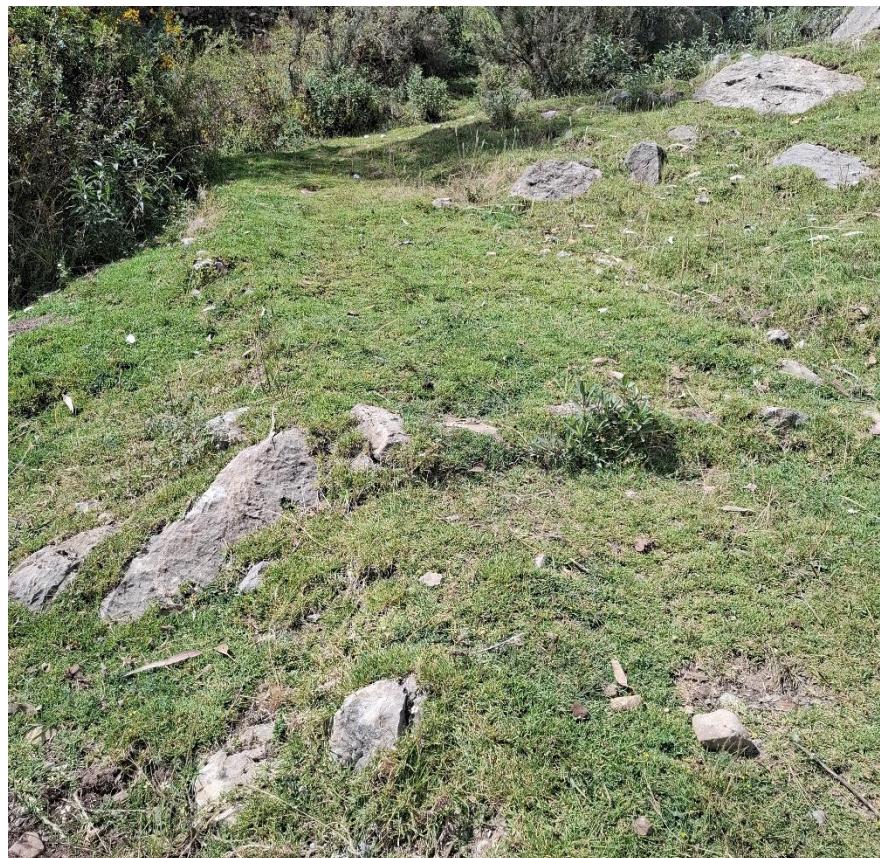
Fotografía 1. Vista de la calzada de camino en el paisaje arqueológico Eskalerakuchu - Llaqtaquilli.

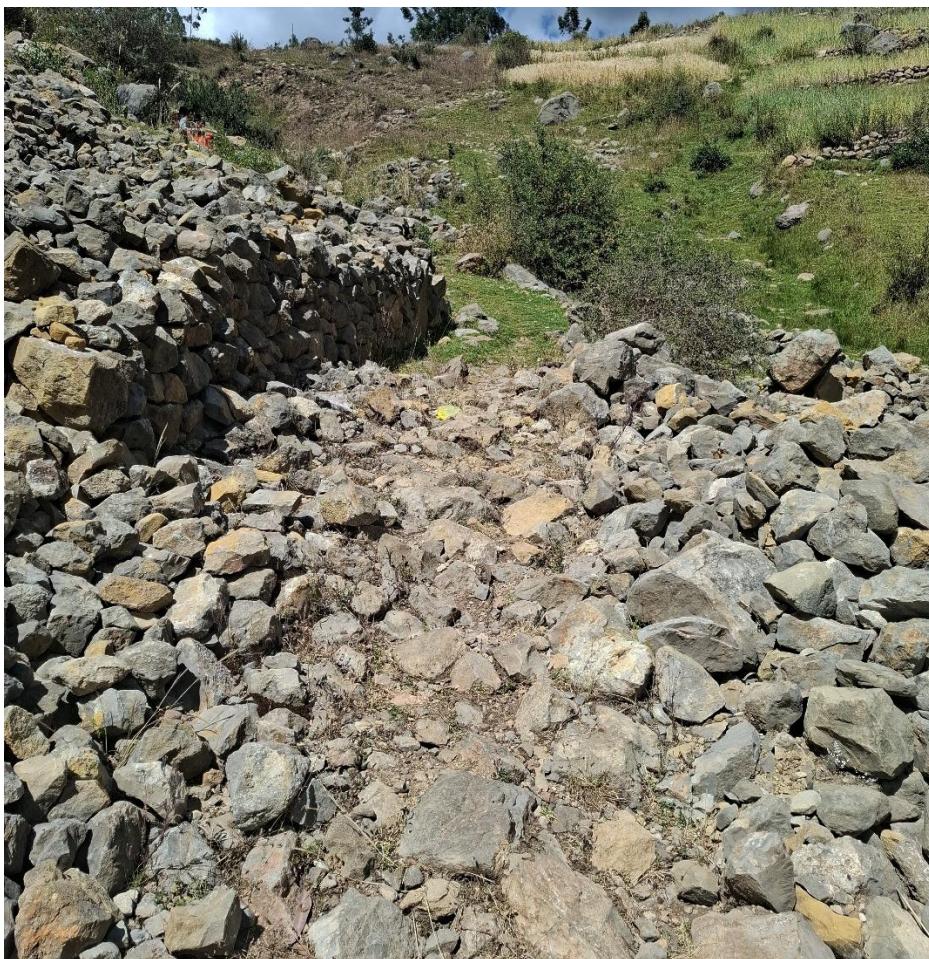
*Se ha identificado afectación probable por vibraciones de la maquinaria cerca de las tres áreas identificadas. En el área I se ha identificado caída de rocas sobre la calzada del camino generados por trabajos con maquinaria en la parte alta. Al ejecutarse una obra en colindancia a las 3 áreas identificadas, existe el riesgo permanente de que se den afectaciones futuras.*

*Se ha identificado desprendimiento de taludes posiblemente a causa de lluvias, sumado a las vibraciones de las maquinarias que vienen trabajando en el área colindante.*

Fotografía 2. Desprendimientos de roca generados por la ejecución de una obra, que han caído sobre la calzada del camino prehispánico..

<b>MEDIDA</b>		<b>REFERENCIA</b>	
- Paralización y/o cese de la afectación:	X	- Se realizará la notificación de los documentos pertinentes a la Municipalidad de Yauli y la empresa contratista encargada de la ejecución del proyecto de carreteras.	
- Desmontaje:			
- Apuntalamiento:			
- Incautación:			
- Señalización:	X	- Se coordinará con el área de administración de la DDC Huancavelica gestione la colocación de señalización.

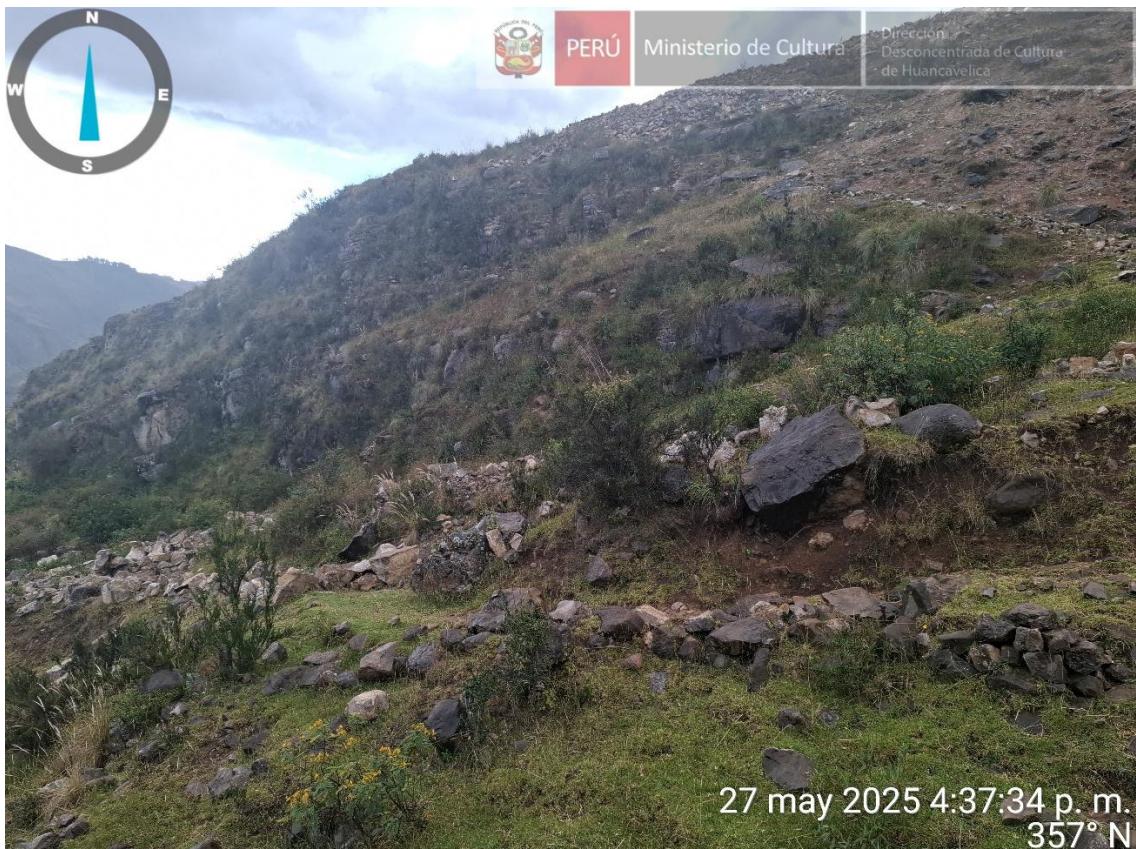
Fotografía 4. Vista del camino prehispánico en el paisaje arqueológico Eskalerakuchi - Llaqtakulli.

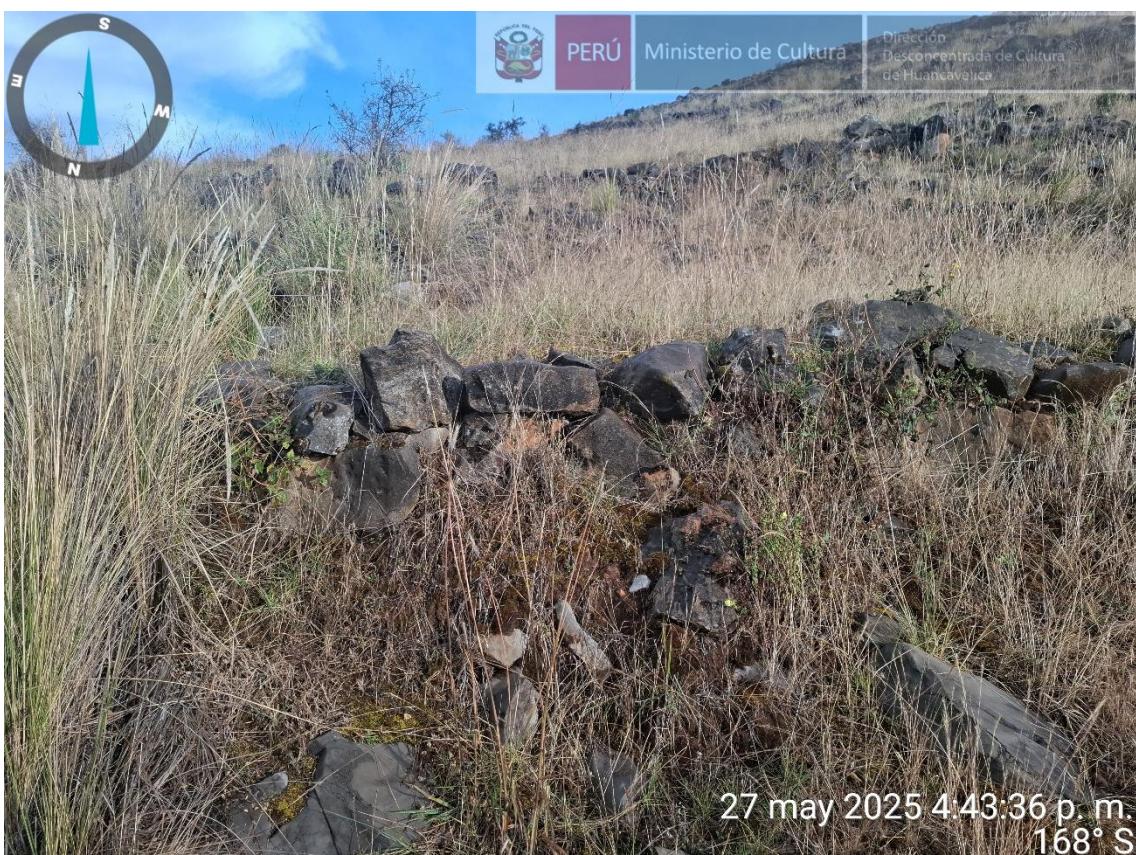
Fotografía 5. Detalle de un muro prehispánico parte de las terrazas identificadas en el paisaje arqueológico Eskalerakuchi - Llaqtakulli.

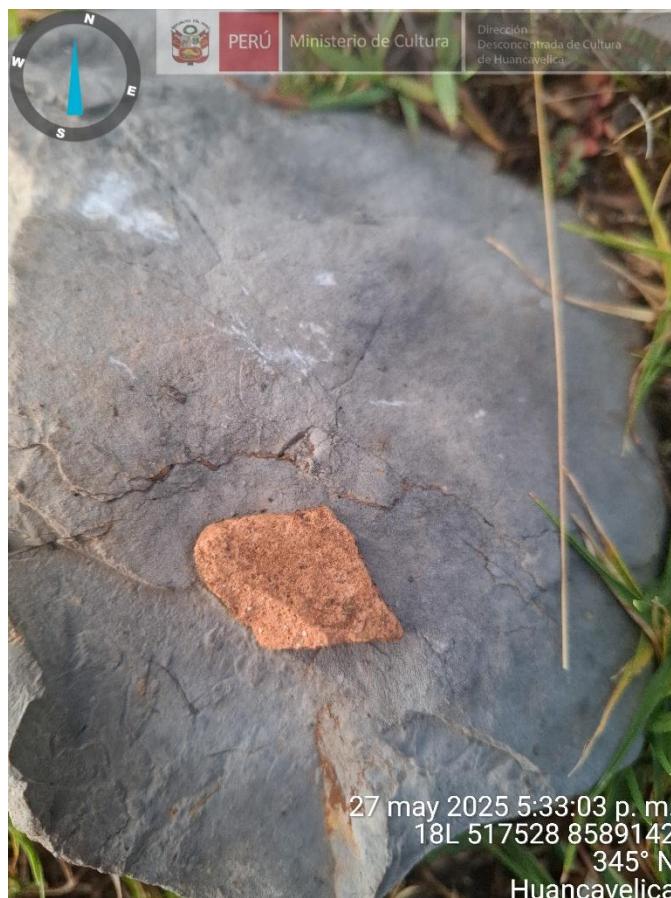
Fotografía 6. Detalle de un fragmento de cerámica identificado en el paisaje arqueológico Eskalerakchu - Llaqtakulli.

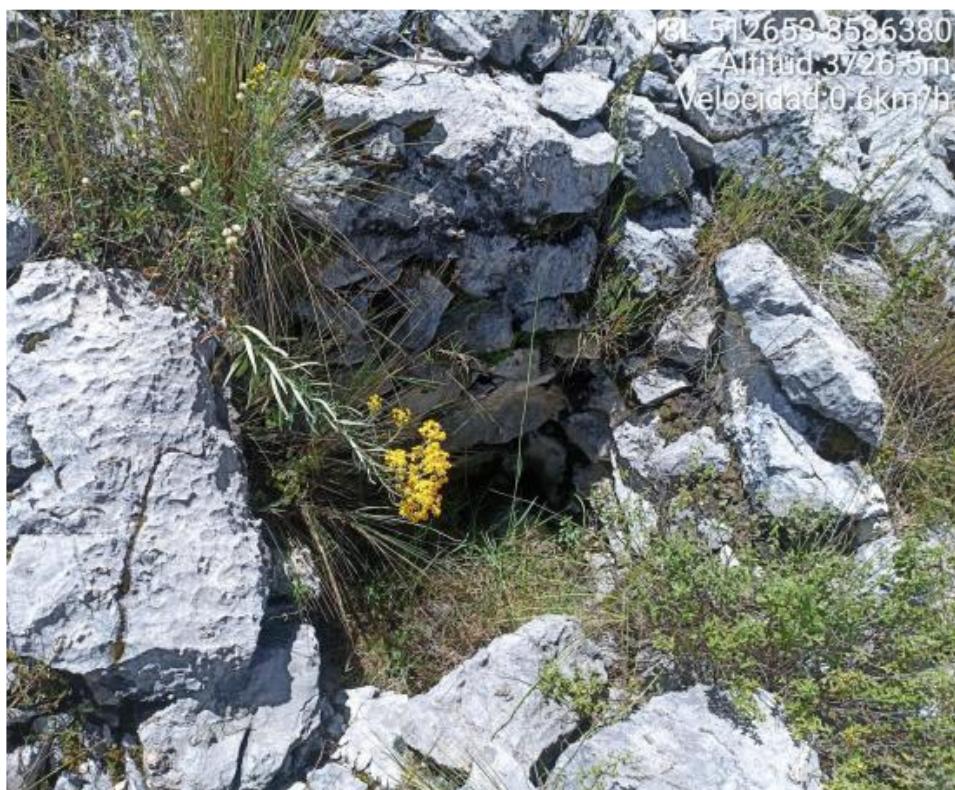
Fotografía 7. Detalle de una construcción arquitectónica prehispánica correspondiente a una cista funeraria.

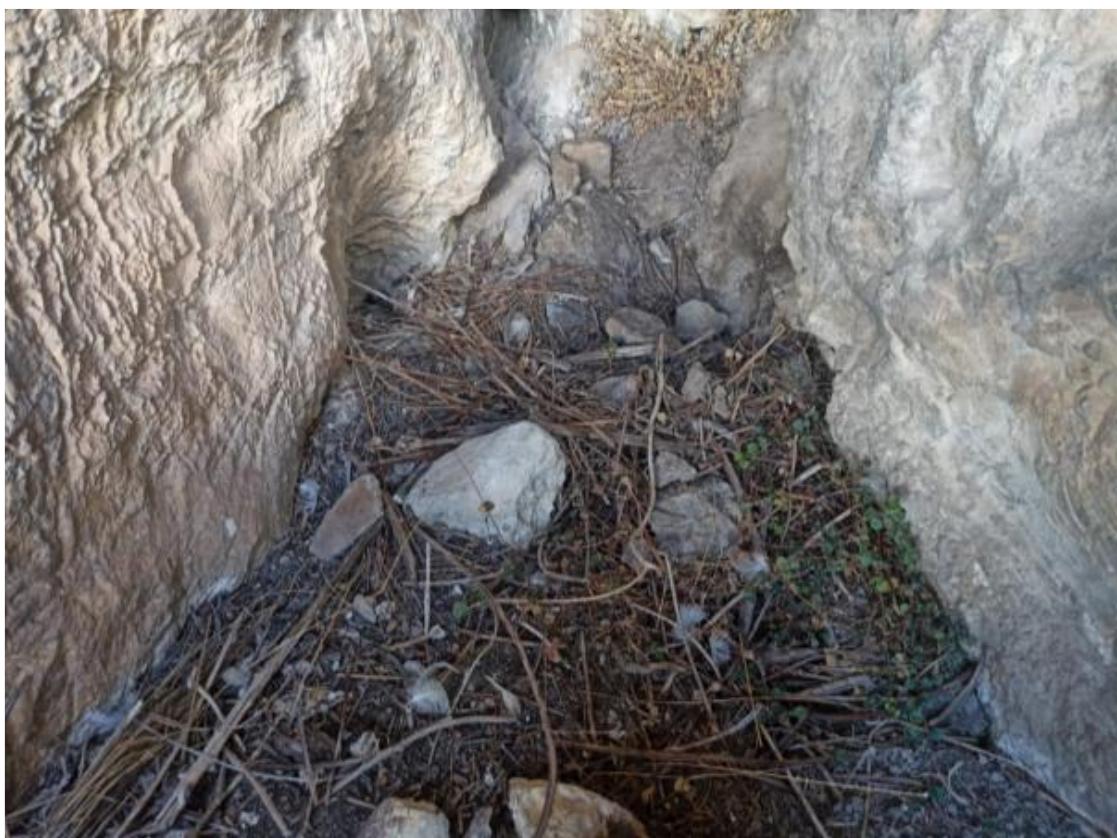
Fotografía 8. Fragmentos de cerámica identificado en una cavidad rocosa en el paisaje arqueológico Eskalerakchu - Llaqtaqulli.

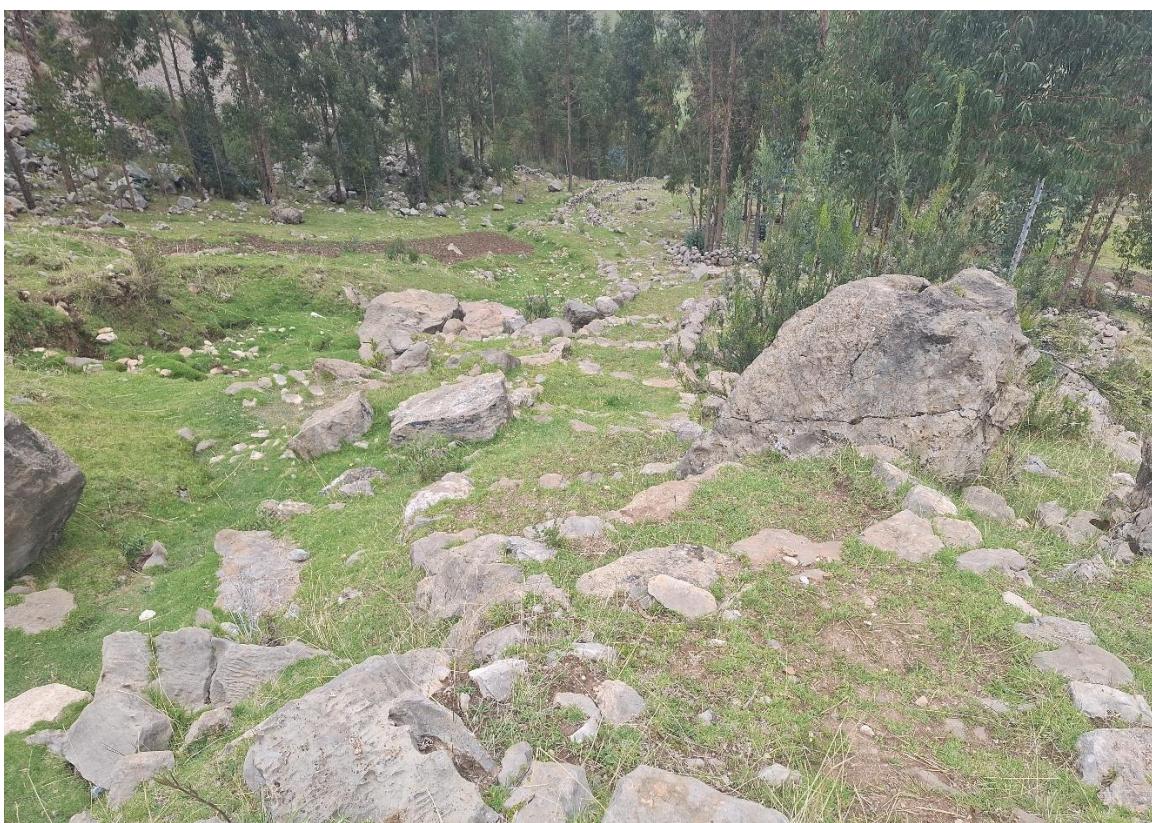
Fotografía 9. Detalle de un segmento del camino prehispánico del paisaje arqueológico Eskalerakchu - Llaqtaqulli.
