RESOLUCION DIRECTORAL N° 000369-2025-DGPA-VMPCIC/MC

Vistos, el Informe de Inspección N° 004-2025-JBP de fecha 26 de mayo de 2025, en razón del cual la Dirección Desconcentrada de Cultura de Arequipa sustenta la propuesta para la determinación de la protección provisional del Sitio Arqueológico Bodeguillas sectores A, B y C ubicado en los distritos de José María Quimper y Mariscal Cáceres de la provincia de Camaná, departamento de Arequipa; los Informes N° 001549-2025/DSFL-DGPA-VMPCIC/MC e Informe N° 000166-2025-DSFL-DGPA-VMPCIC-HAH/MC de la Dirección de Catastro y Saneamiento Físico Legal; el Informe N° 000375-2025-DGPA-VMPCIC-ARD/MC de la Dirección General de Patrimonio Arqueológico Inmueble, y;

Asunto : SE REMITE EL INFORME SOBRE LA PROTECCIÓN
PROVISIONAL DEL SITIO ARQUEOLÓGICO BODEGUILLAS
SECTOR A, B Y C, UBICADO EN EL DISTRITO DE JOSÉ
MARÍA QUIMPER Y MARISCAL CÁCERES, PROVINCIA DE
CAMANÁ Y DEPARTAMENTO DE AREQUIPA.

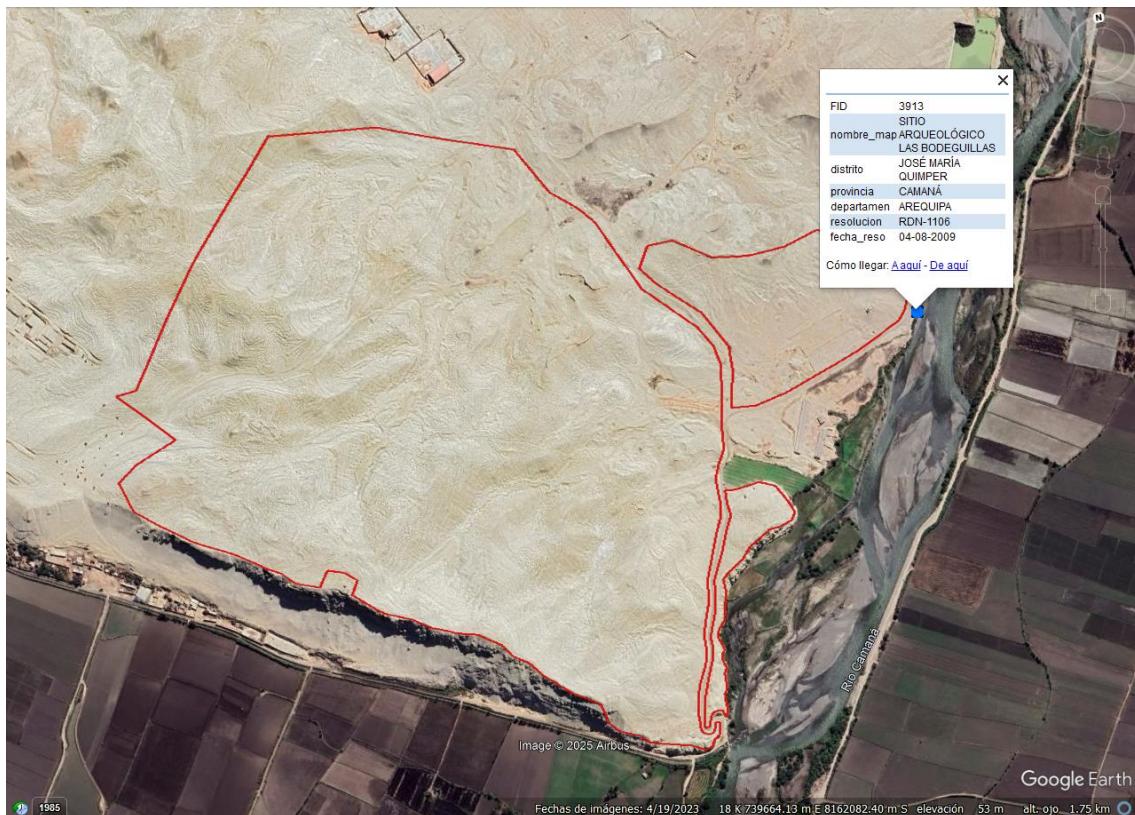
Imagen de satélite mostrando la ubicación de los ámbitos solicitados para protección provisional y el punto de coordenadas del sitio arqueológico Bodeguillas (RDN. 1106/INC)

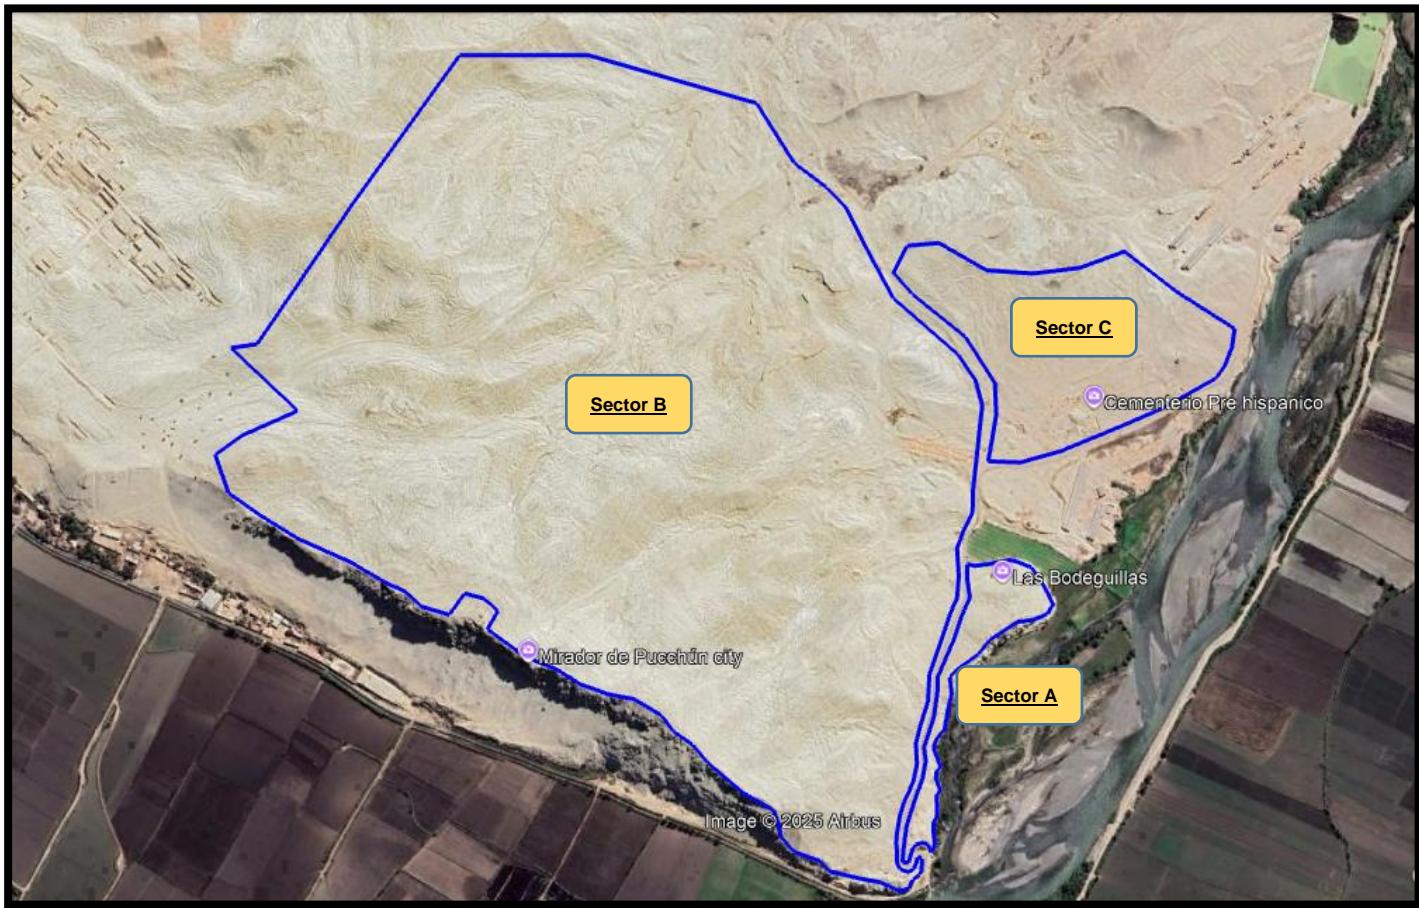
Imagen satelital N° 01, que muestra el polígono correspondiente a la propuesta de delimitación del Sitio Arqueológico Bodeguillas sector A, B y C, para su protección provisional, verificando al interior del mismo, la evidencia cultural que viene siendo afectado por acciones antrópicas considerándose un peligro latente para este importante espacio.
(Fuente: Google Earth 2025).

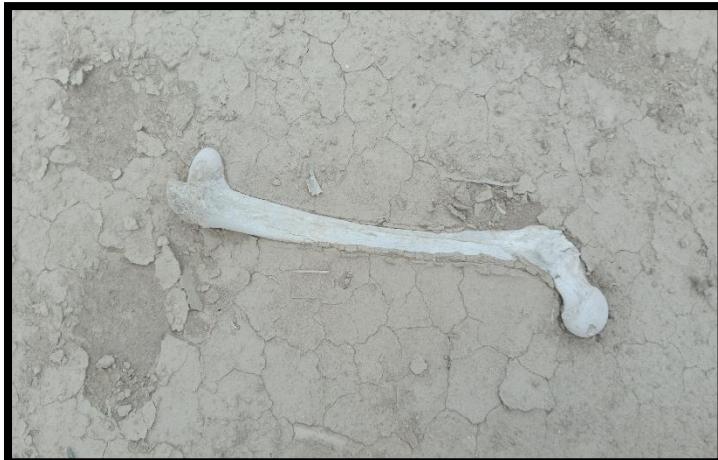
Foto N° 01: véase en la imagen fotográfica la evidencia cultural correspondiente a osamenta humana el cual se encuentra descontextualizado.

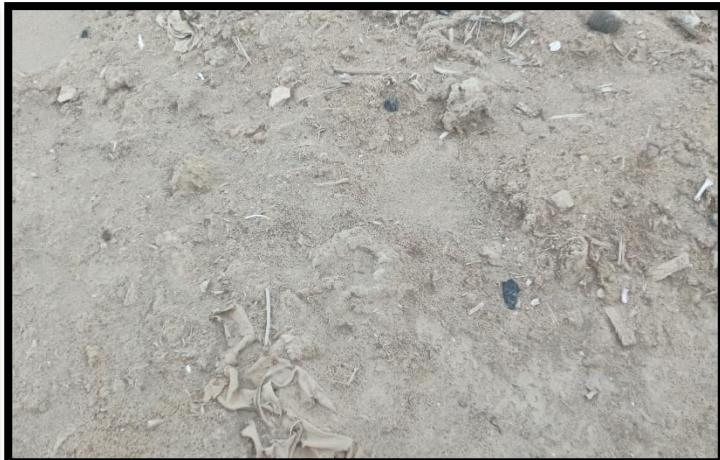
Foto N° 02: véase en la imagen fotográfica una manta en mal estado de conservación asociado a osamenta humana.

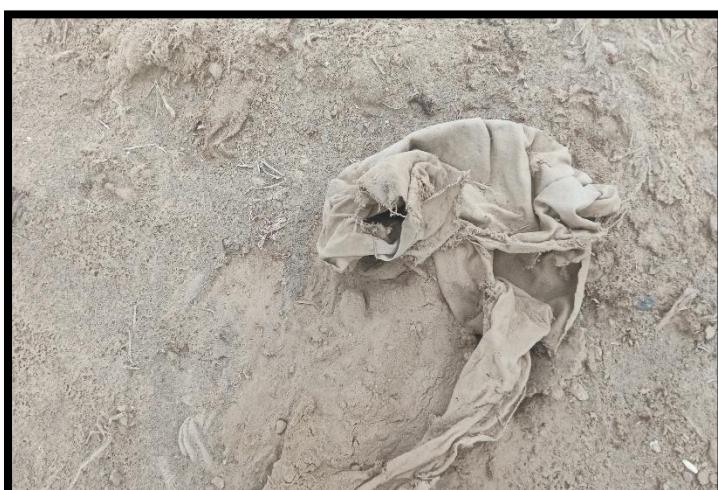
Foto N° 03: véase en la imagen fotográfica la evidencia cultural mueble que conforma este importante sitio arqueológico.

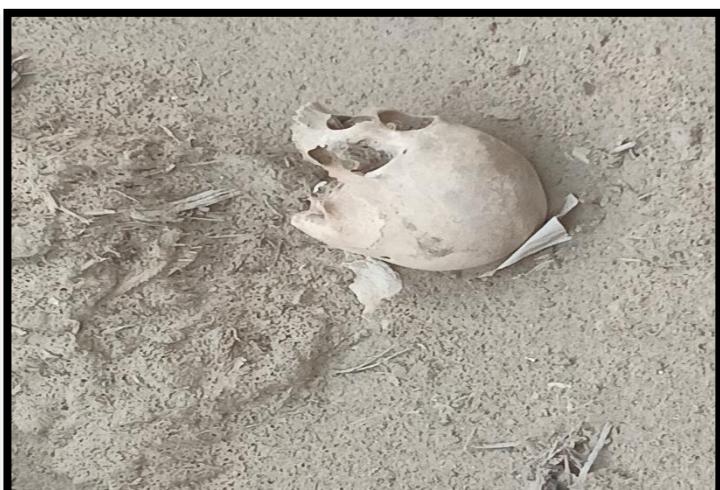
Foto N° 04: véase en la imagen fotográfica un cráneo en mal estado de conservación el que se encuentra descontextualizado.

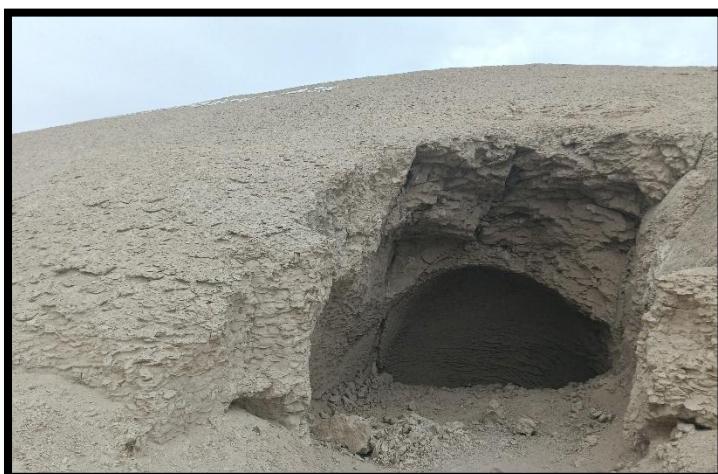
Foto N° 05: véase en la imagen fotográfica una bodega, el cual se encuentra elaborado en un afloramiento rocoso.

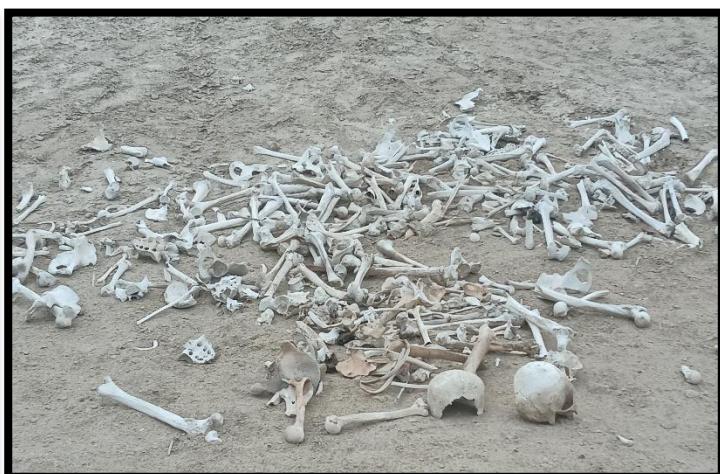
Foto N° 06: véase en la imagen fotográfica la acumulación de evidencia cultural correspondiente a osamenta humana.

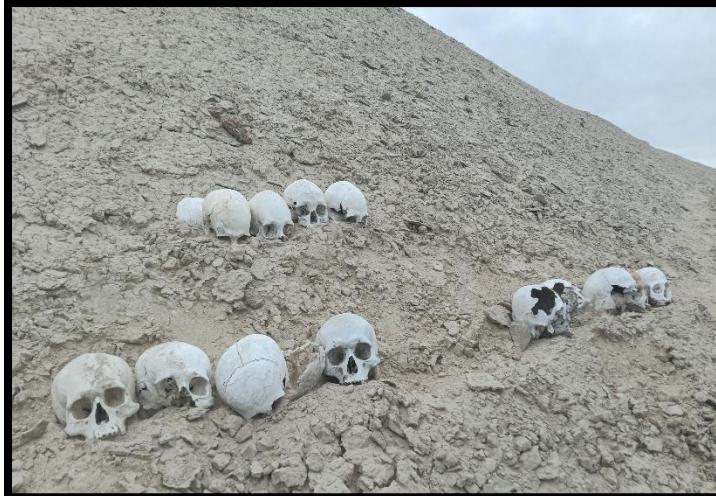
Foto N° 07: véase en la imagen fotográfica la presencia de cráneos humanos los que se encontraron alineados.

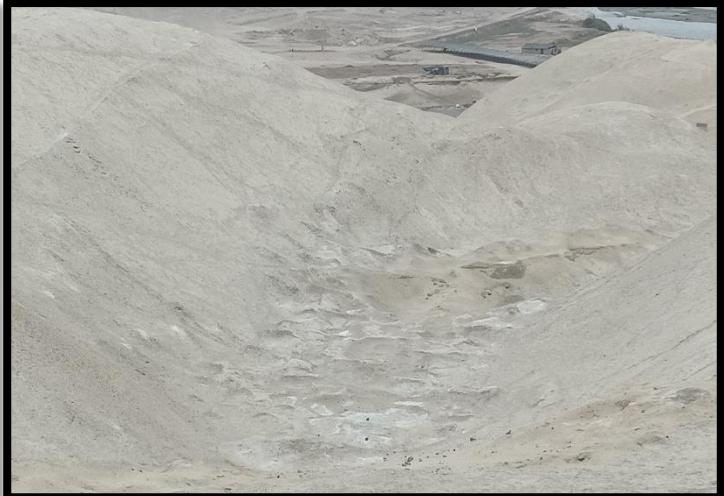
Foto N° 08: véase en la imagen fotográfica una quebrada en el cual se registran estructuras funerarias por debajo del nivel de piso.

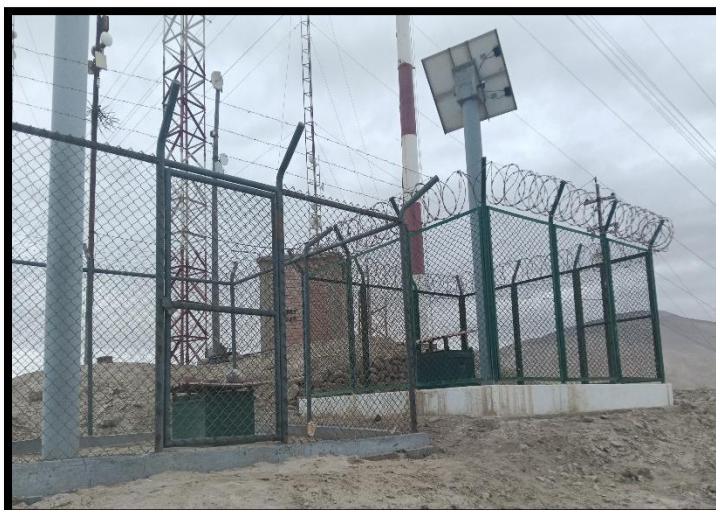
Foto N° 09: véase en la imagen fotográfica la instalación de una antena y un cerco perimetral de metal en cual afecto espacios culturales.

Fragilidad	<p>La excavación y remoción de suelos para realizar las acciones ilícitas de waqueo, acumulación de basura doméstica contemporánea, instalación de ambientes precarios, instalación de una antena y el crecimiento demográfico, son un peligro latente para la conservación de este Sitio Arqueológico, puesto que estas acciones vienen ocasionando el deterioro constante y paulatino de sus estructuras, manteniéndose latente a su perdida en el caso que siga encontrándose sin la debida protección.</p> <p>Finalmente debo indicar que la recuperación de esta zona arqueológica, es viable considerando acciones complementarias previamente evaluadas por el área competente en el saneamiento físico legal de BIPs, con la finalidad de salvaguardar el Patrimonio Cultural de la Nación.</p>

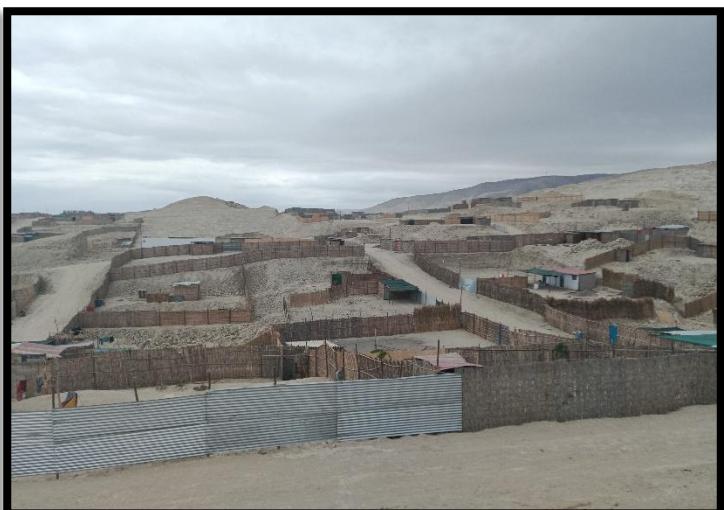
Foto N° 10: véase en la imagen fotográfica la presencia de ambientes precarios elaborados con carrito y calaminas.

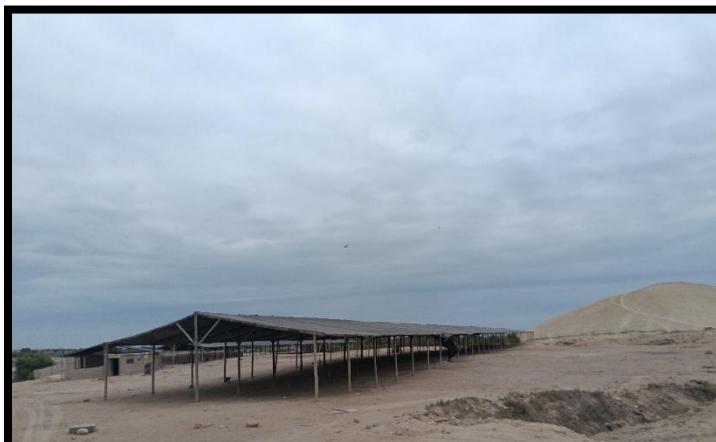
Foto N° 11: véase en la imagen fotográfica la presencia de una cubierta elaborado de rollizos de madera y cubierta de paja.

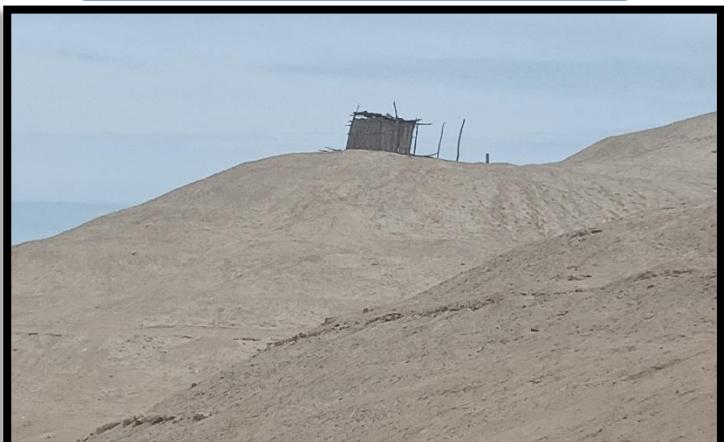
Foto N° 12: véase en la imagen fotográfica un ambiente precario el que se encuentra emplazado es espacios con compromiso cultural.

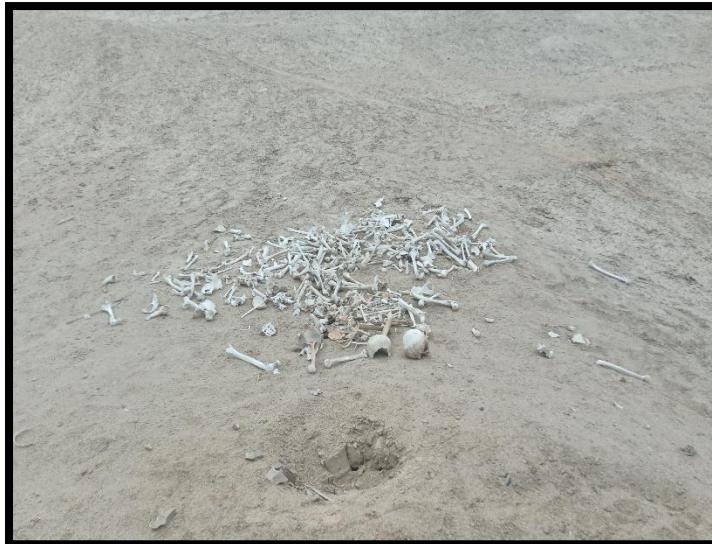
Foto N° 13: véase en la imagen fotográfica la acumulación de osamenta humana descontextualizada.

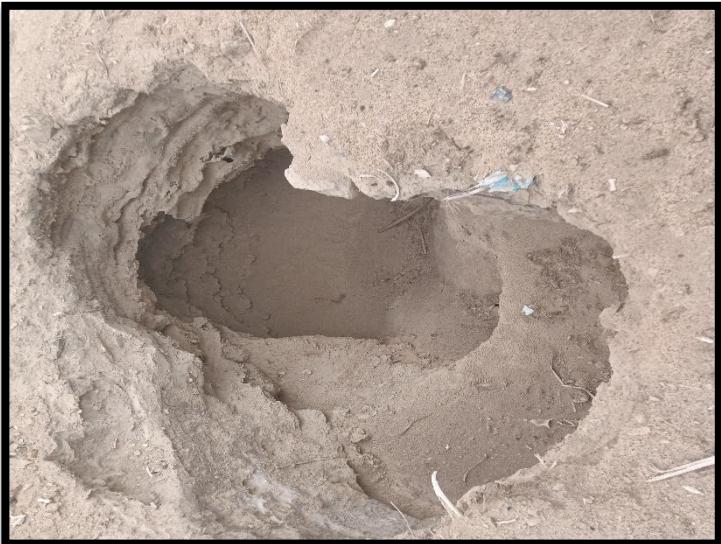
Foto N° 14: véase en la imagen fotográfica una estructura arquitectónica por debajo del nivel de piso el que se encuentra waqueado.

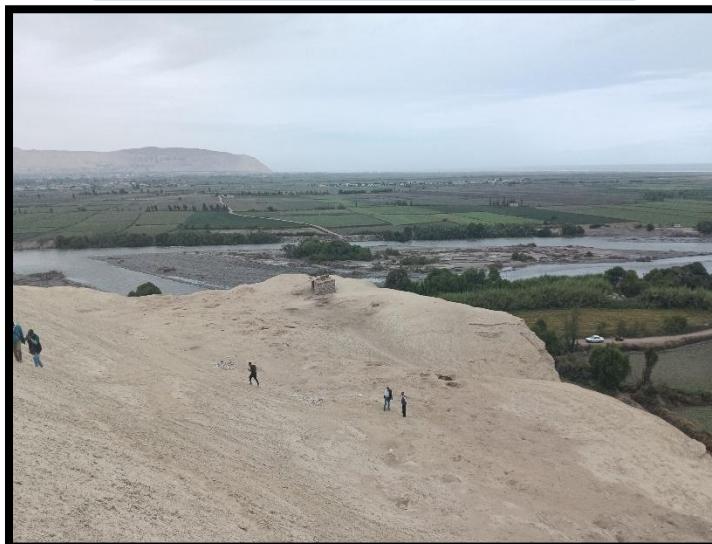
Foto N° 13: véase en la imagen fotográfica el espacio cultural correspondiente a este importante sitio arqueológico.

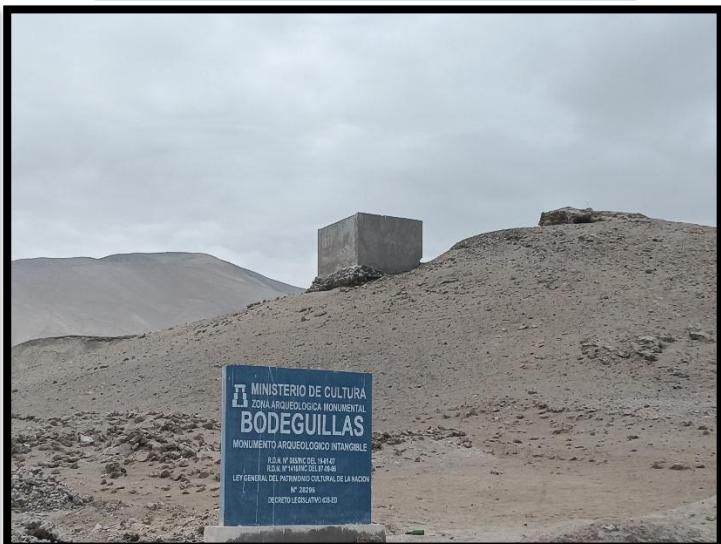
Foto N° 14: véase en la imagen fotográfica un muro de concreto que indica la condición cultural de este espacio cultural.
