## RESOLUCION DIRECTORAL N° 000370-2025-DGPA-VMPCIC/MC

**Asunto :** REMITO INFORME DE INSPECCIÓN N° 002-2025-DQA, DEL  
PAISAJE ARQUEOLOGICO KILLWAY, UBICADO EN EL  
DISTRITO Y LOCALIDAD DE CONGALLA -YUNYACCASA,  
PROVINCIA DE ANGARAES Y DEPARTAMENTO DE  
HUANCAYA; A FIN DE IMPULSAR SU PROTECCION  
PROVISIONAL.

**Cuadro de Datos Técnicos**  
**Paisaje Arqueológico Killway**  
**Código de plano: PP-01**

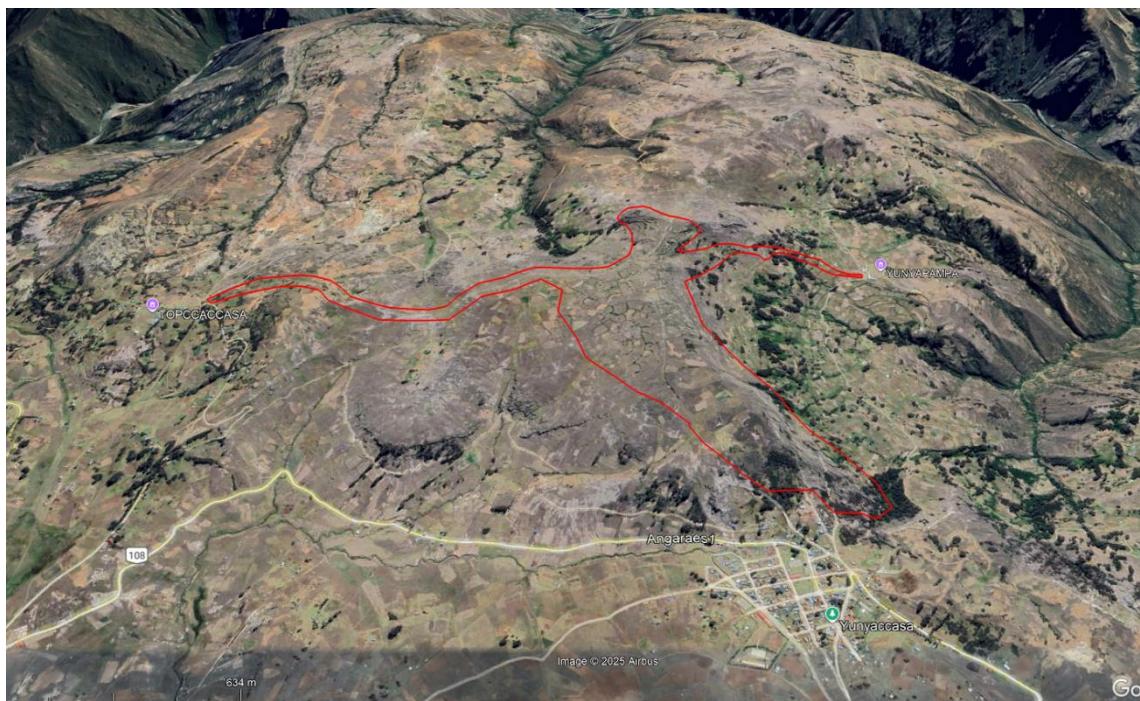
Imagen 1. Imagen Satelital y polígono de delimitación del Paisaje Arqueológico Killway, Fuente: Google Earth

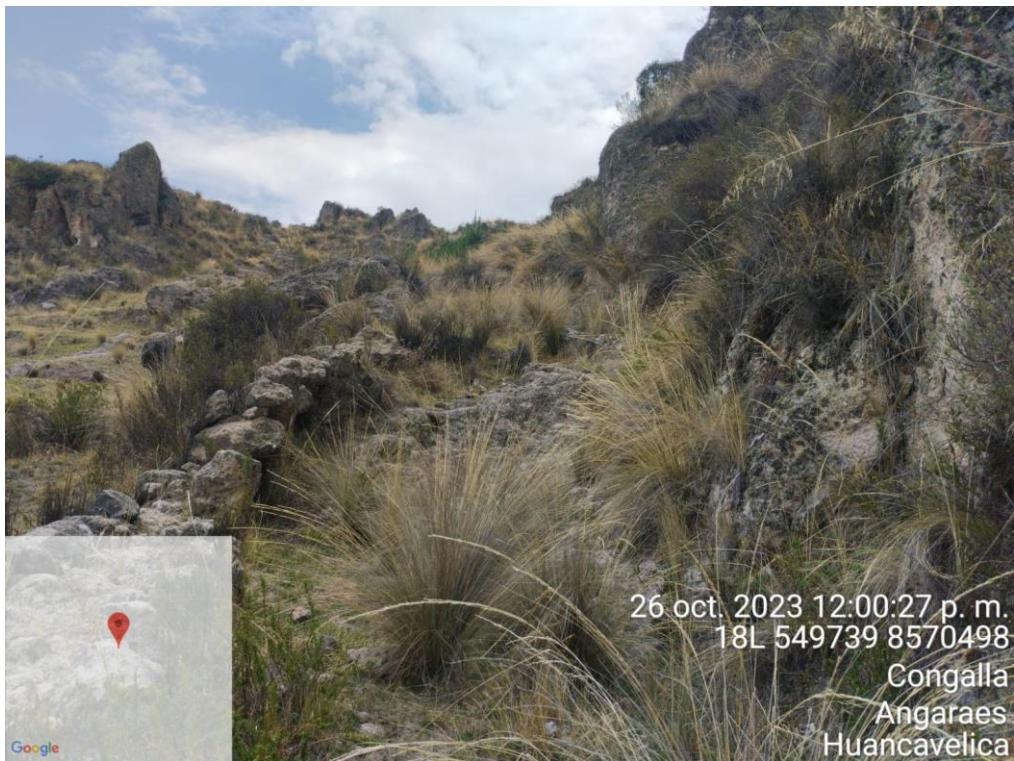
Fotografía 1 El camino de herradura en el Paisaje Arqueológico Killway, que mide entre dos y tres metros de ancho y está hecho con piedras canteadas, se encuentra en un estado de conservación que oscila entre regular y malo. A pesar de ello, en algunos segmentos es difícil de distinguir porque está oculto bajo la vegetación local, como el ichu.

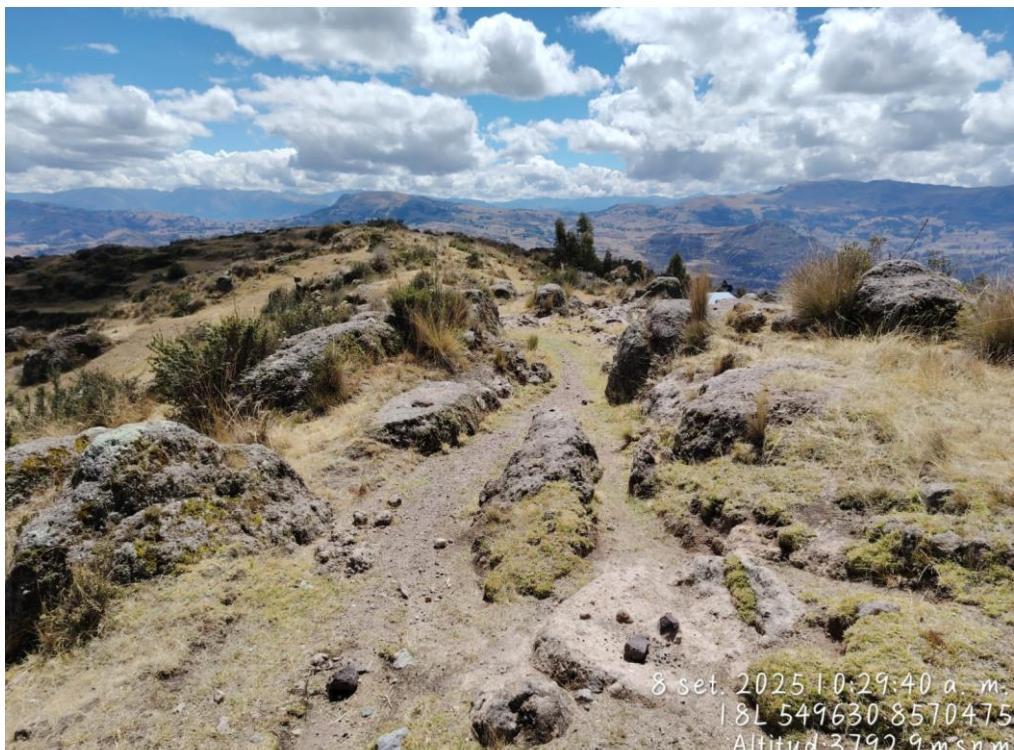
Fotografía 2 vista panorámica del camino prehispánico, que forma parte del Paisaje Arqueológico Killway, está en mal estado de conservación a causa de los daños producidos por la actividad humana y los elementos naturales.

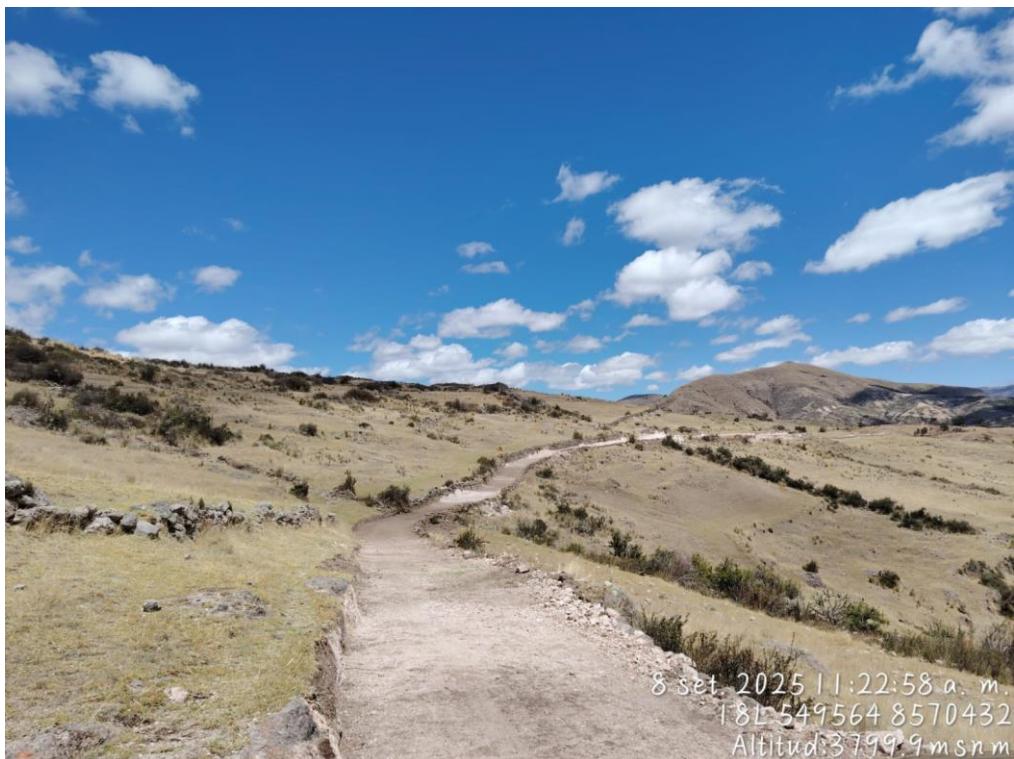
Fotografía 3 el camino prehispánico ha sufrido alteraciones y daños a causa de los trabajos realizados por la Municipalidad de Congalla. Se observa en detalle que estos trabajos han afectado su estado de conservación, lo que ha resultado en un deterioro notable

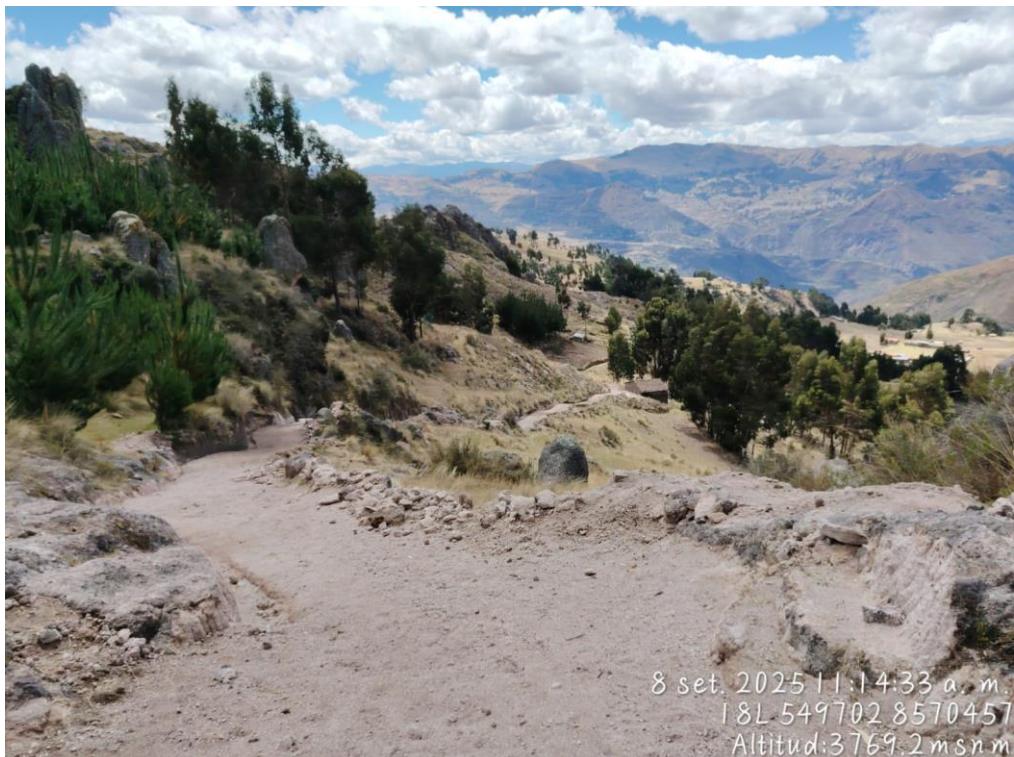
Fotografía 4 vista en detalle de los trabajos de mejora y ampliación del camino, que atraviesa el Paisaje Arqueológico Killway, están alterando significativamente el antiguo sendero prehispánico. Por consiguiente, se puede apreciar un cambio notable en su estructura y apariencia original.

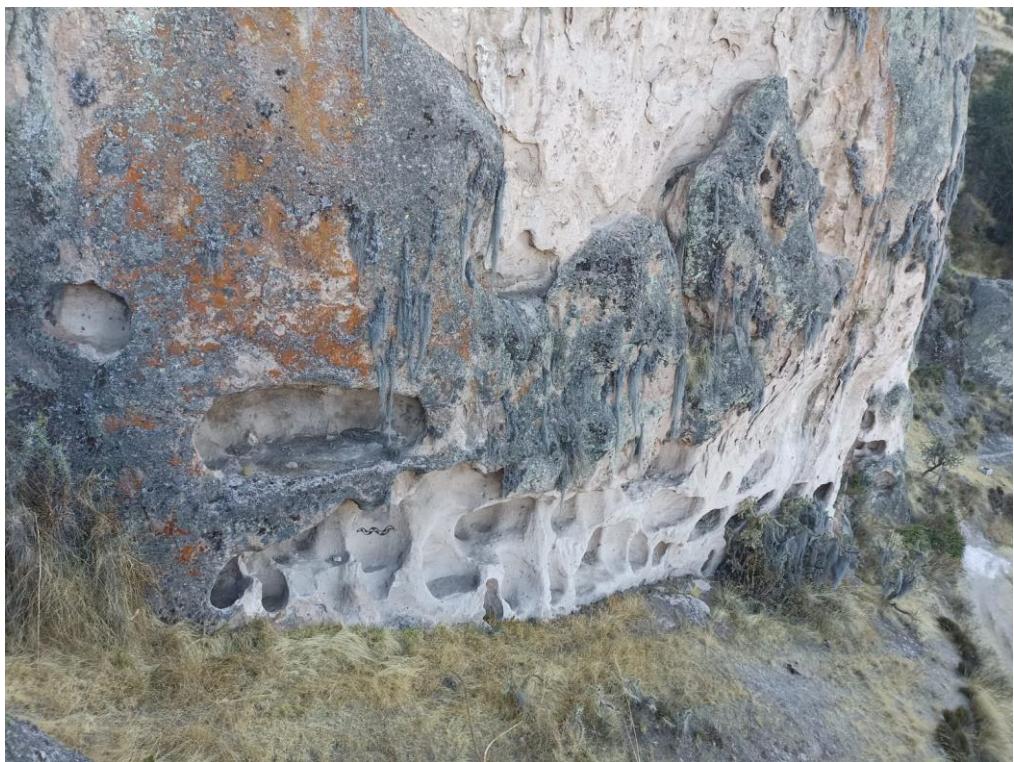
Fotografía 5 vista panorámica de los ventanales o nichos registrados en el Paisaje Arqueológico Killway, ubicados en el centro poblado de Yuyacasa (fotografía tomada por JMCM)

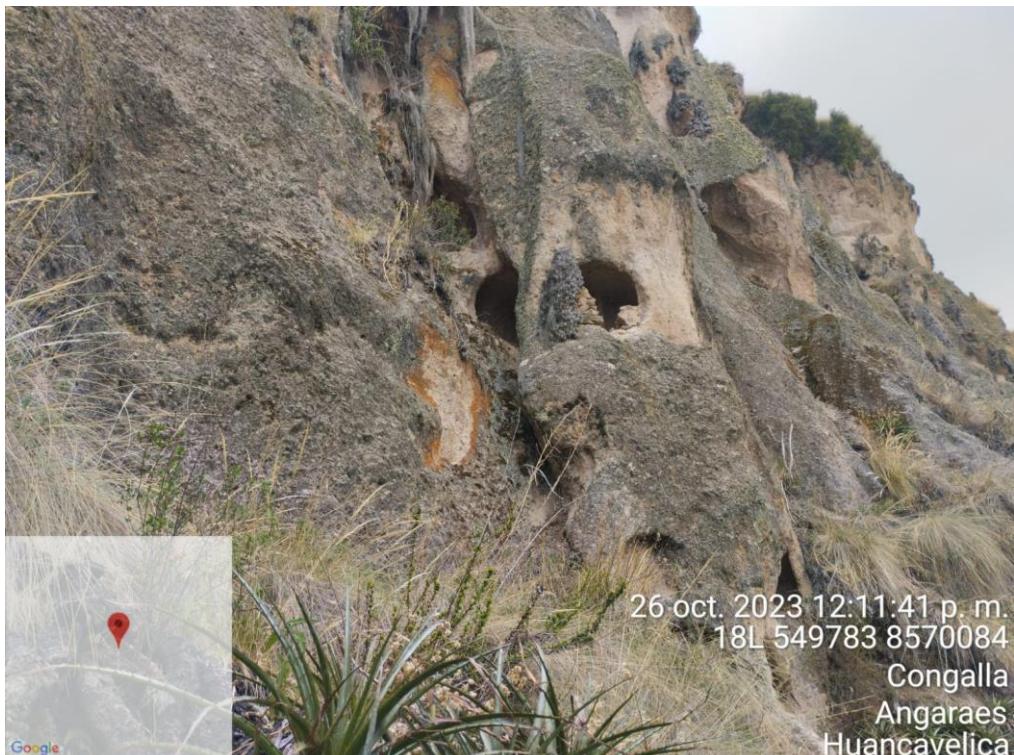
Fotografía 6 vista panorámica de uno de los ventanales o también conocidos como nichos registrados en el Paisaje Arqueológico Killway (fotografía tomada por JMCM)

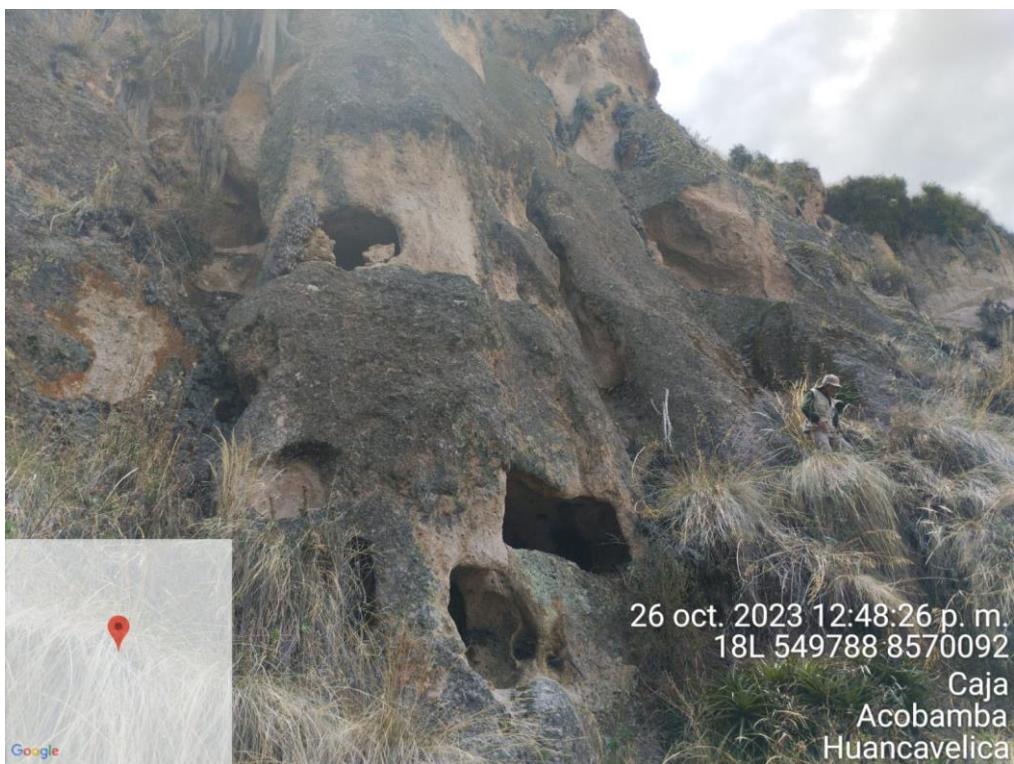
Fotografía 7 vista panorámica de uno de los ventanales o también conocidos como nichos registrados en el Paisaje Arqueológico Killway (fotografía tomada por JMCM)

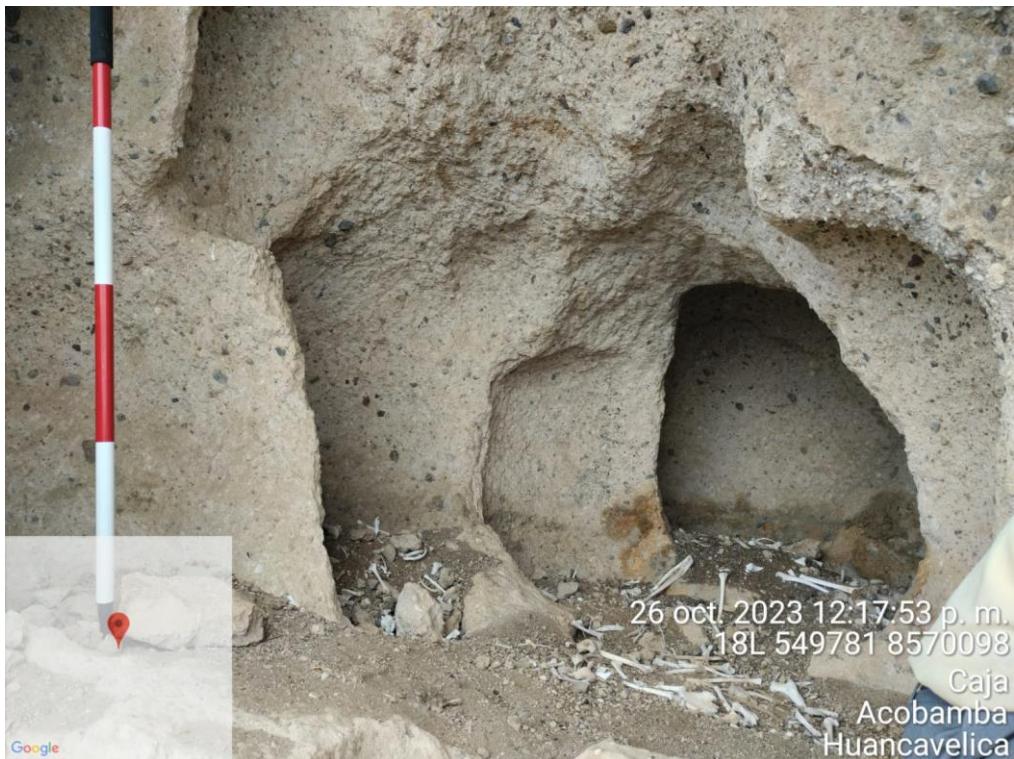
Fotografía 8 vista en detalle de los ventanales o nichos registrados en el Paisaje Arqueológico de Killway, se observa restos óseos no identificados.

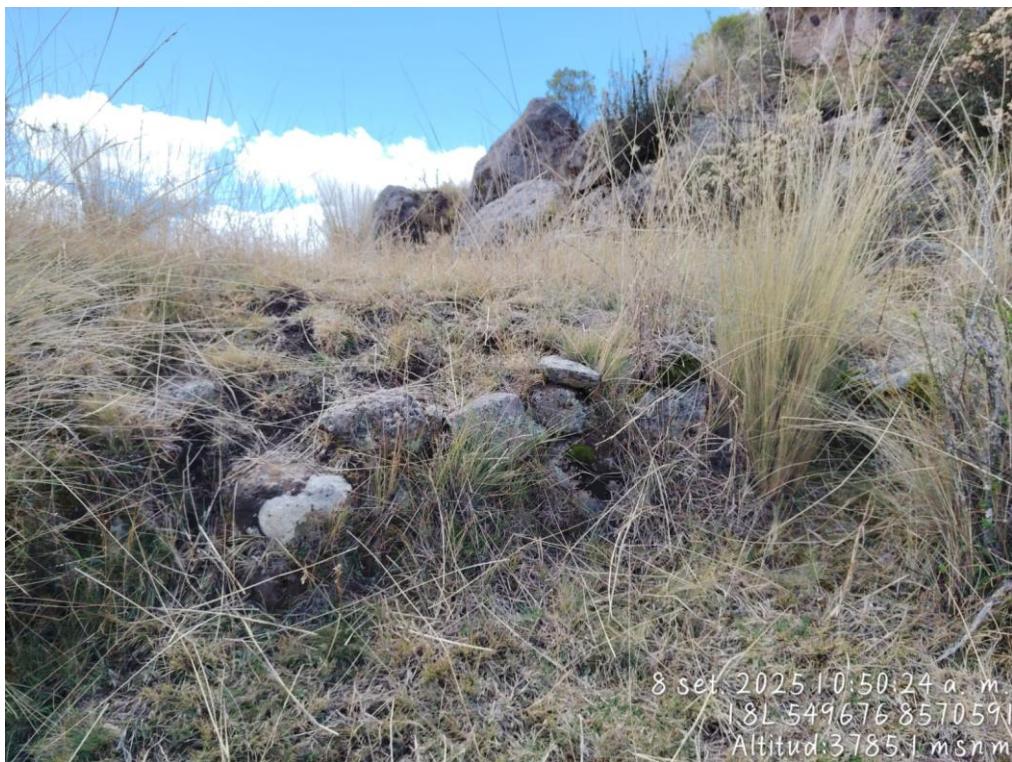
Fotografía 9 vista en detalle de las estructuras registradas en el Paisaje Arqueológico Killway, las estructuras presentan una altura promedio de 0.60 cm a 1 m.

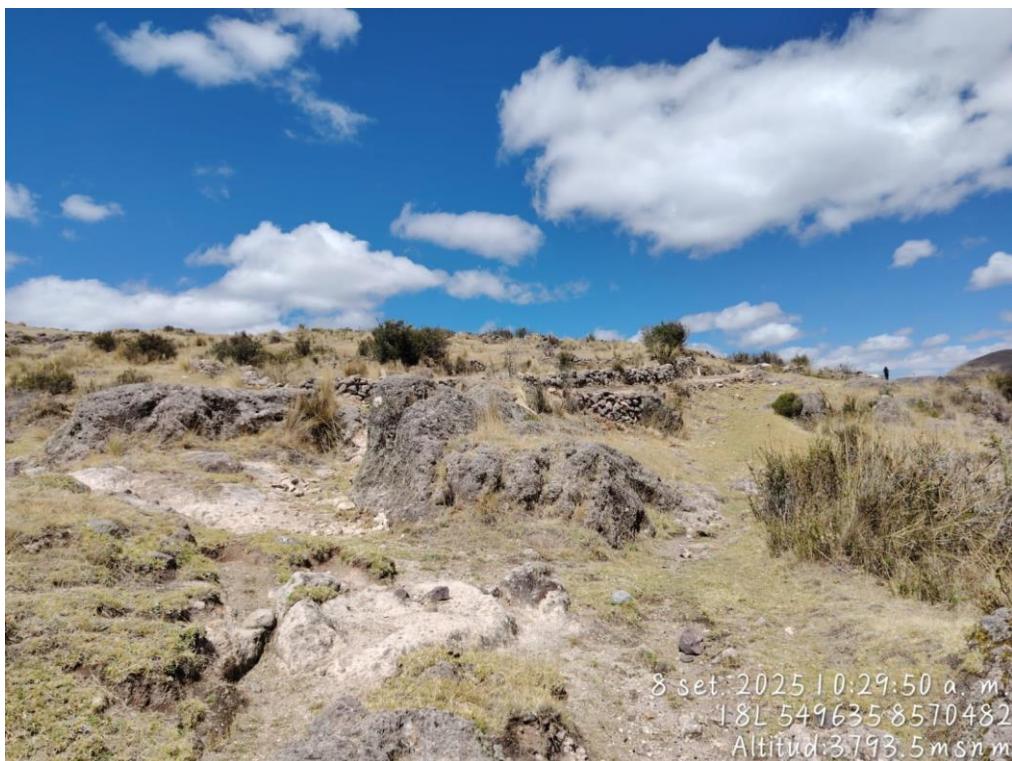
Fotografía 10 vista panorámica del camino prehispánico en donde es visible en primer plano, y al mismo tiempo, al fondo de la imagen, se aprecian las estructuras de los recintos circulares.

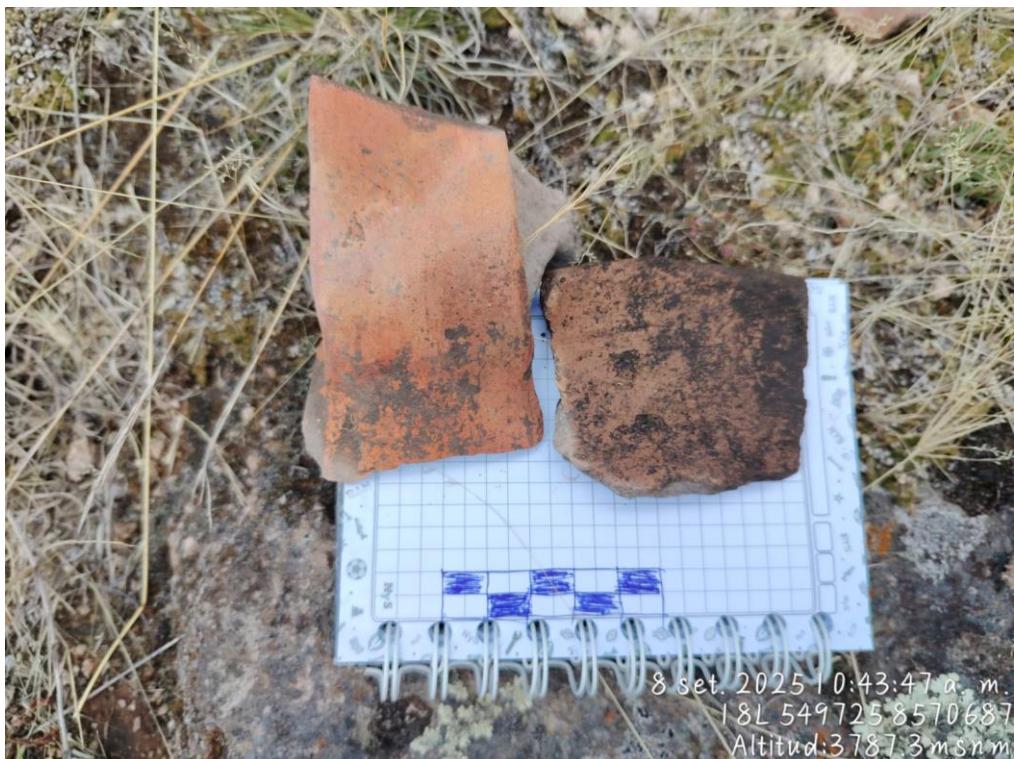
Fotografía 11 Dentro del Paisaje Arqueológico, se han encontrado restos de cerámica tanto diagnóstica como no diagnóstica, incluyendo asas, bordes y cuerpos. Sin embargo, estos fragmentos están en mal estado de conservación. Esto se debe a que las actividades agrícolas de los habitantes locales han afectado el sitio y, por lo tanto, la integridad de los hallazgos.

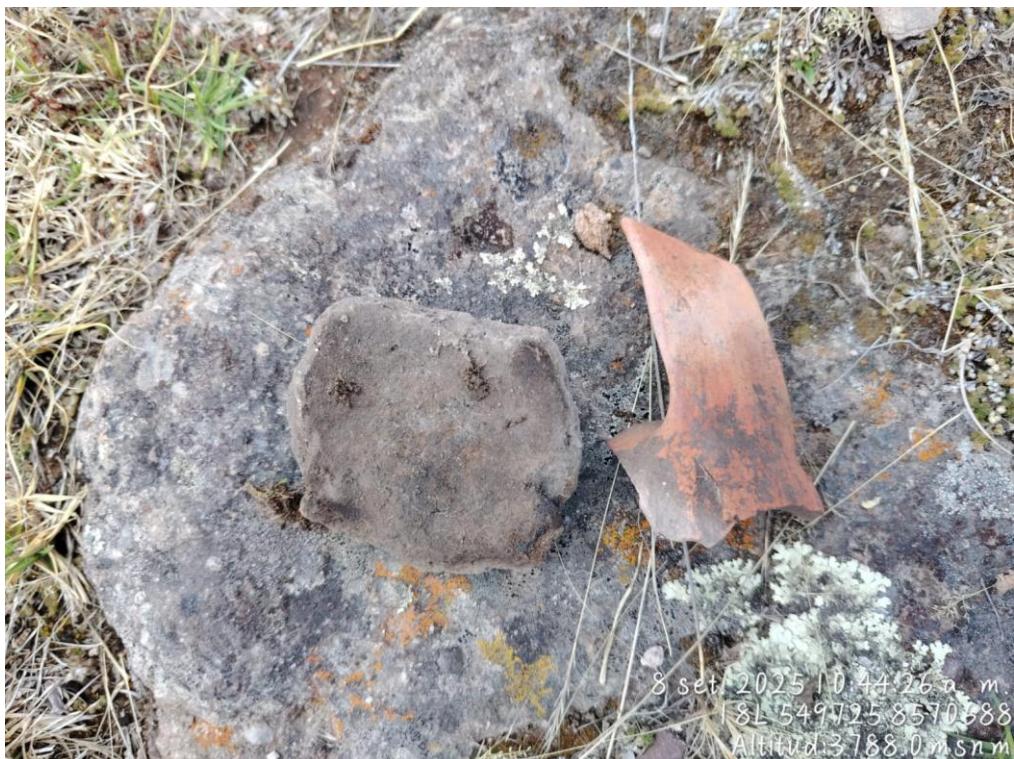
Fotografía 12 vista en detalle de las cerámicas diagnósticas y no diagnósticas como base cónica y asas fragmentadas del estilo Huarpa y cerámica doméstica.

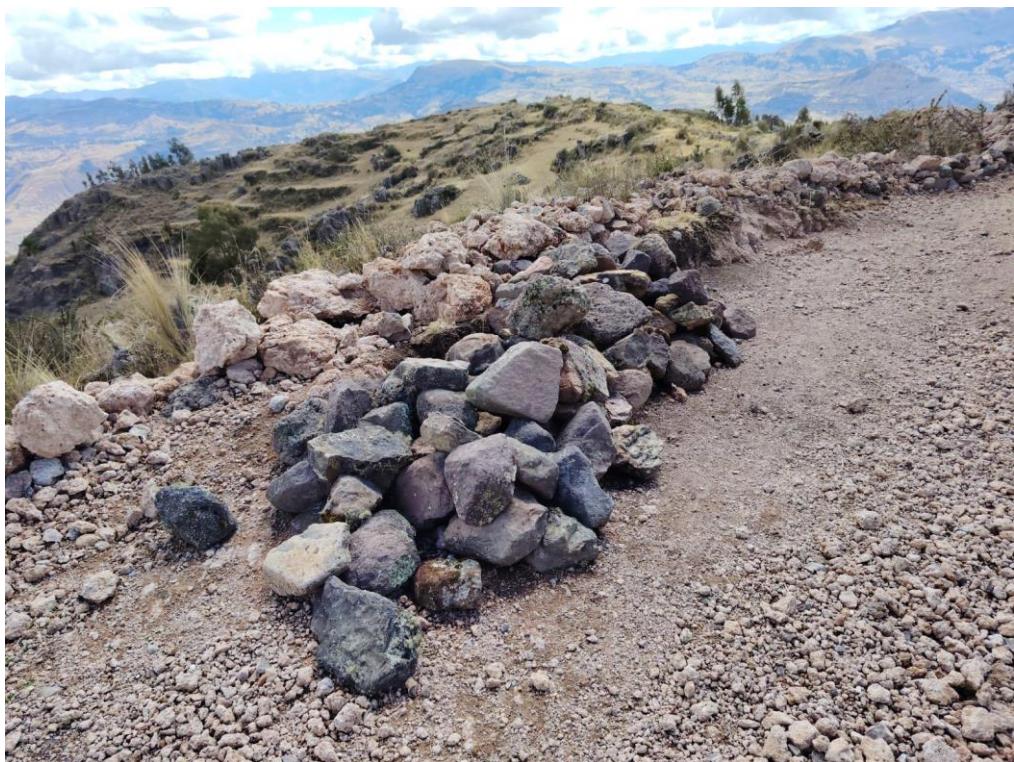
*Fotografía 13 vista en detalle de los restos de piedra que fueron retirados de uno de las estructuras del Paisaje Arqueológico.*
