RESOLUCION DIRECTORAL N° 000372-2025-DGPA-VMPCIC/MC

ARTÍCULO PRIMERO.- DETERMINAR la Protección Provisional del Sitio arqueológico “Tortolita Sector A y B”, ubicado en el distrito de San Jose de los Molinos, provincia de Ica, departamento de Ica, por el plazo de dos años, prorrogable por el mismo periodo previo sustento. Las especificaciones de la presente determinación de protección provisional se encuentran indicadas en el Informe de Inspección N° 038-2025-CSP-ADPC-SDPCICI-DDC ICA/MC de fecha 25 de setiembre de 2025, así como en el Informe N° 001560-2025-DSFL-DGPA-VMPCIC/MC, Informe N° 000243-2025-DSFL-DGPA-VMPCIC-LMS/MC y los Planos Perimétricos con código PPROV-145-MC_DGPA-DSFL-2025 WGS84 y PPROV-146-MC_DGPA-DSFL-2025 WGS84, los cuales se adjuntan como Anexos a la presente Resolución Directoral y forman parte integrante de la misma.

Asunto : Remito Informe de Inspección N° 0038-2025-CSP-ADPC-
SDPCICI-DDC ICA/MC de protección provisional del sitio
arqueológico Tortolita sector A y B, ubicado en el distrito de San
José de los Molinos, provincia y departamento de Ica.

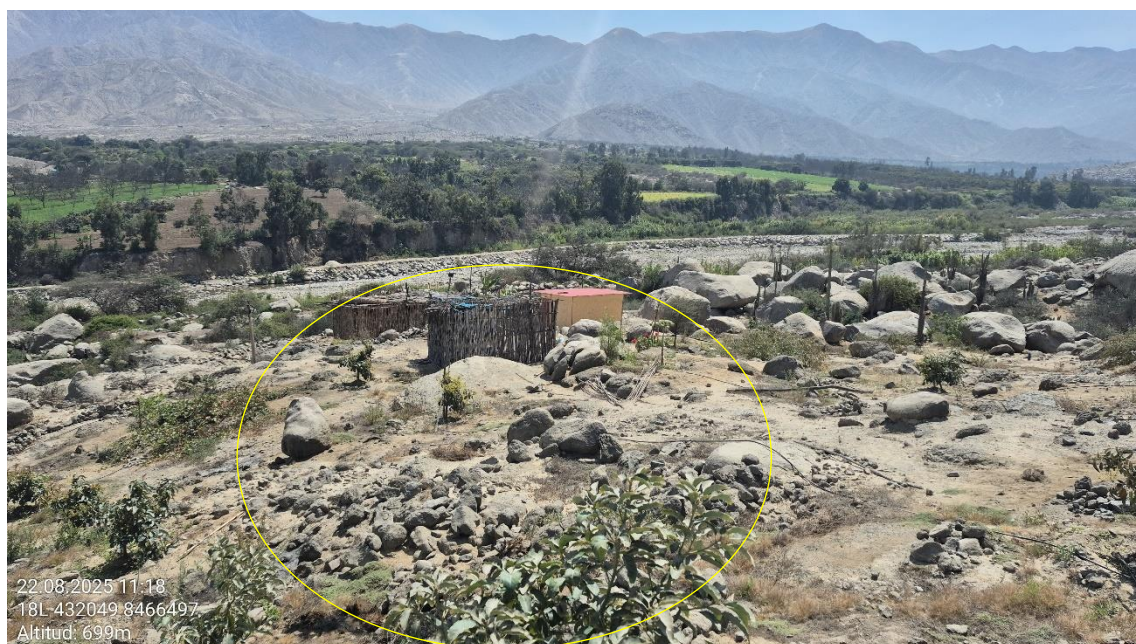
- Instalación de viviendas prefabricadas de madera y chozas carrizales.

Imagen 02: vista panorámica de plantación de palto, así como la instalación de chozas precarias y un modulo prefabricado.

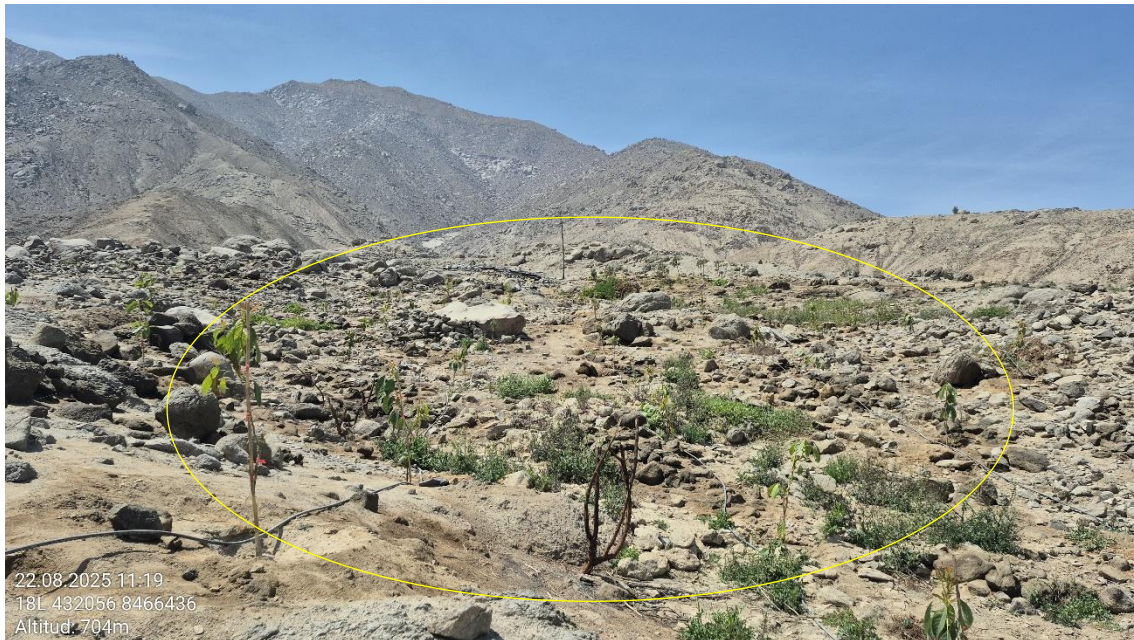
Imagen 03: nótese la plantación de palto, conectado con mangueras de goteo para su riego correspondiente.

MEDIDA		REFERENCIA
-Paralización y/o cese de la afectación	x	Paralización de la ampliación del terreno con fines agrícolas.
-Señalización	x	Instalación de mural de señalización e hitos de delimitación.
-Retiro de estructuras temporales; maquinarias, herramientas, elementos y/o Accesorios:	x	El retiro de las plantas de palto la misma se sugiere la clausura del reservorio del agua, así como el retiro de las mangueras de goteo que se emplea para el riego sistemático de las plantas.

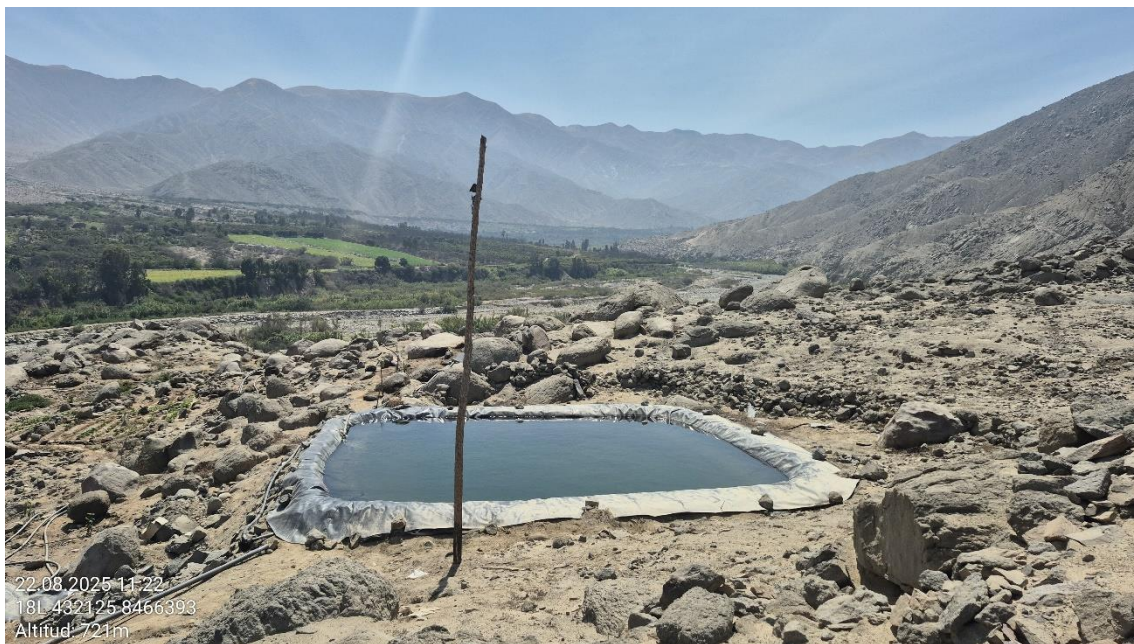
- Apertura de un reservorio de agua con la finalidad de abastecer del río a las plantaciones precitadas líneas arriba.

Imagen 04: apertura de un reservorio de agua con fines de riego de plantas en el sector.

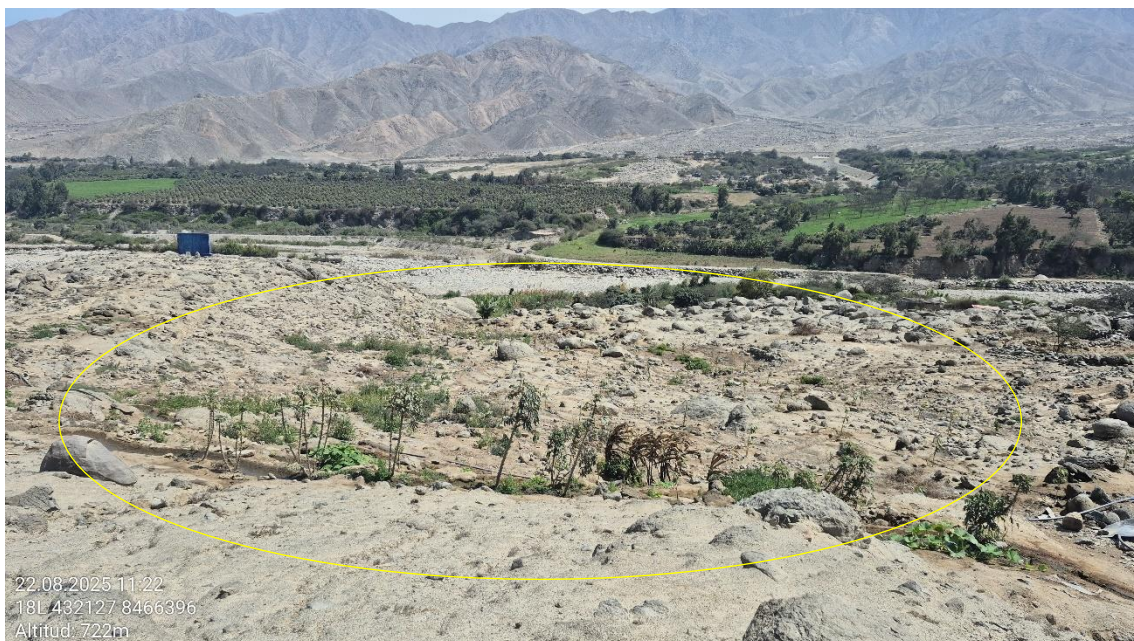
Presenta afectación directa por el crecimiento del terreno agrícola, observándose sembríos de plantas de palto, así como plantas frutales (plátano).

Imagen 05: vista panorámica del área de invasión con fines agrícolas (plantaciones de palto).

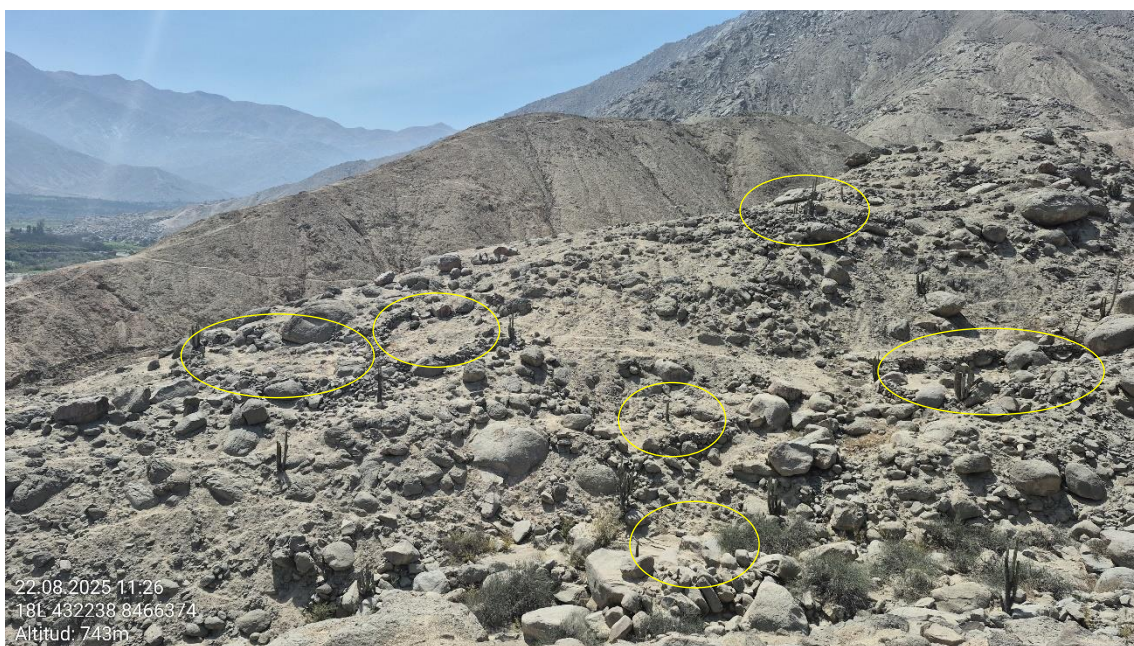
El conjunto arquitectónico presenta recintos cuadrangulares y circulares, así como habitaciones que, por sus características, habrían tenido fines domésticos. Destaca además el empleo de terrazas adaptadas a la topografía del terreno. Todas estas construcciones fueron ejecutadas mediante la técnica de pircado, utilizando argamasa de barro, lo que constituyó un elemento fundamental para la configuración del sitio.

Imagen 06: registro de recintos circulares y rectangulares con el empleo de piedra canteada.

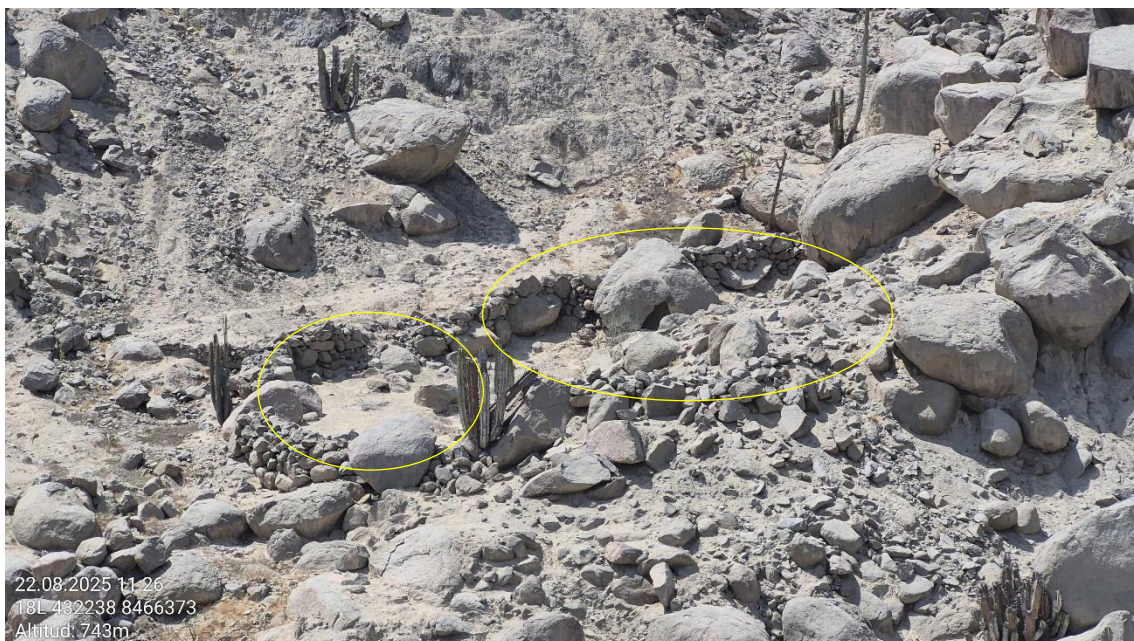
Imagen 07: registro de recintos rectangulares y circulares.

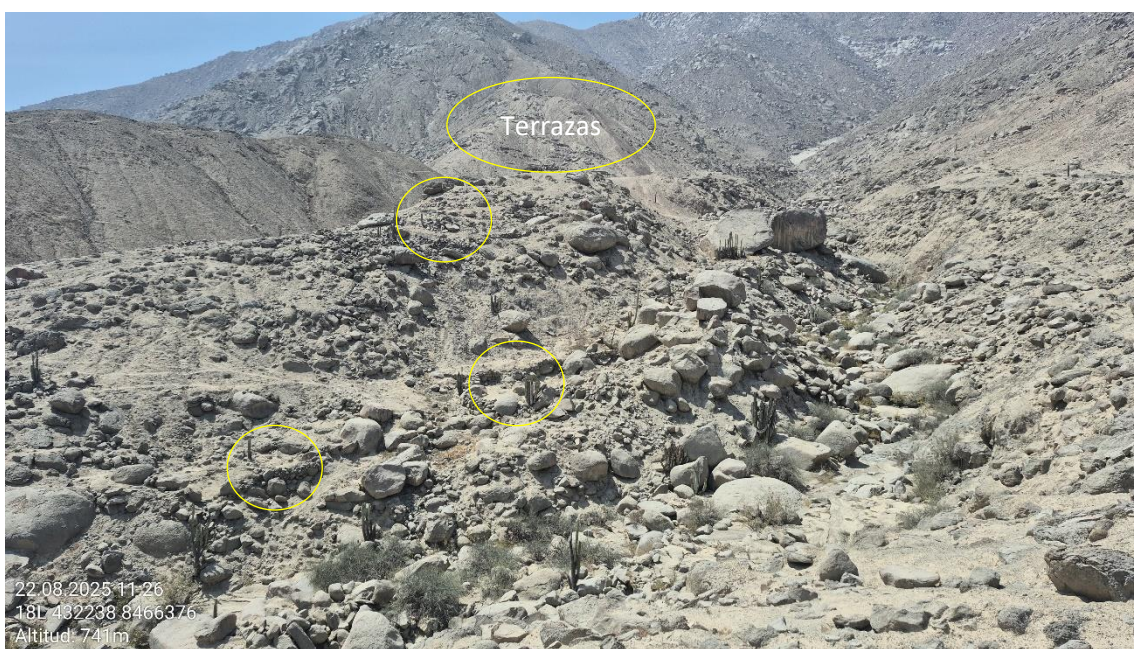
Imagen 08: registro del desplazamiento de recintos arquitectónicos acoplados a la topografía del terreno.

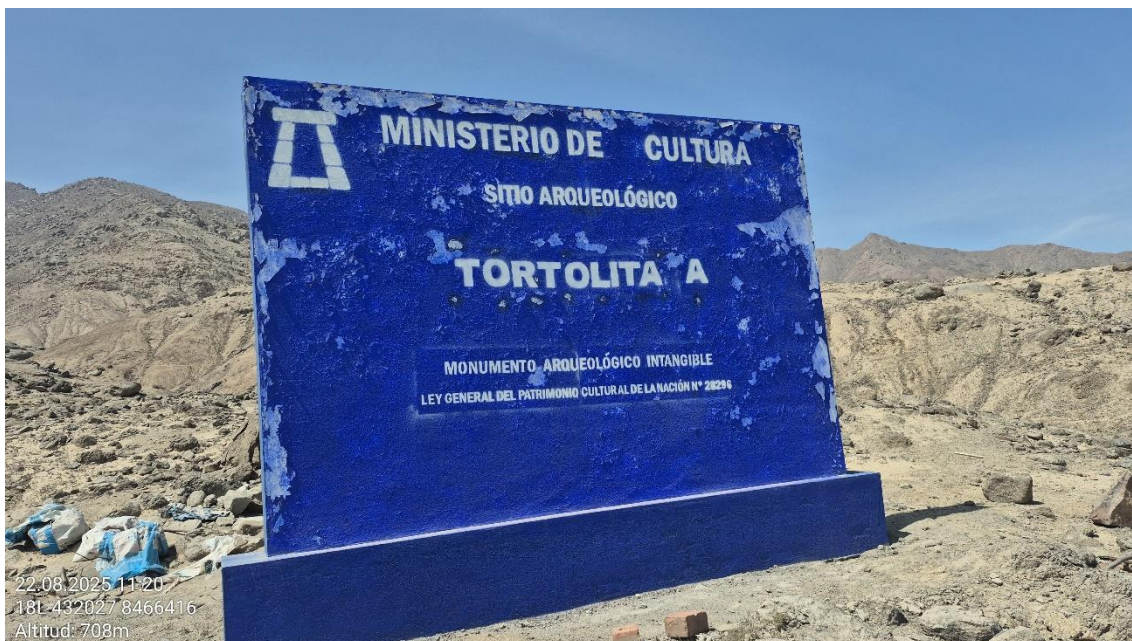
Imagen 09: mural de señalización.
