RESOLUCION DIRECTORAL N° 000373-2025-DGPA-VMPCIC/MC

Asunto : PROTECCIÓN PROVISIONAL PARA EL SITIO
ARQUEOLÓGICO LAGUNAS (CONCHAL), DISTRITO DE
LAGUNAS, PROVINCIA DE CHICLAYO Y
DEPARTAMENTO LAMBAYEQUE..

V. REGISTRO FOTOGRÁFICO

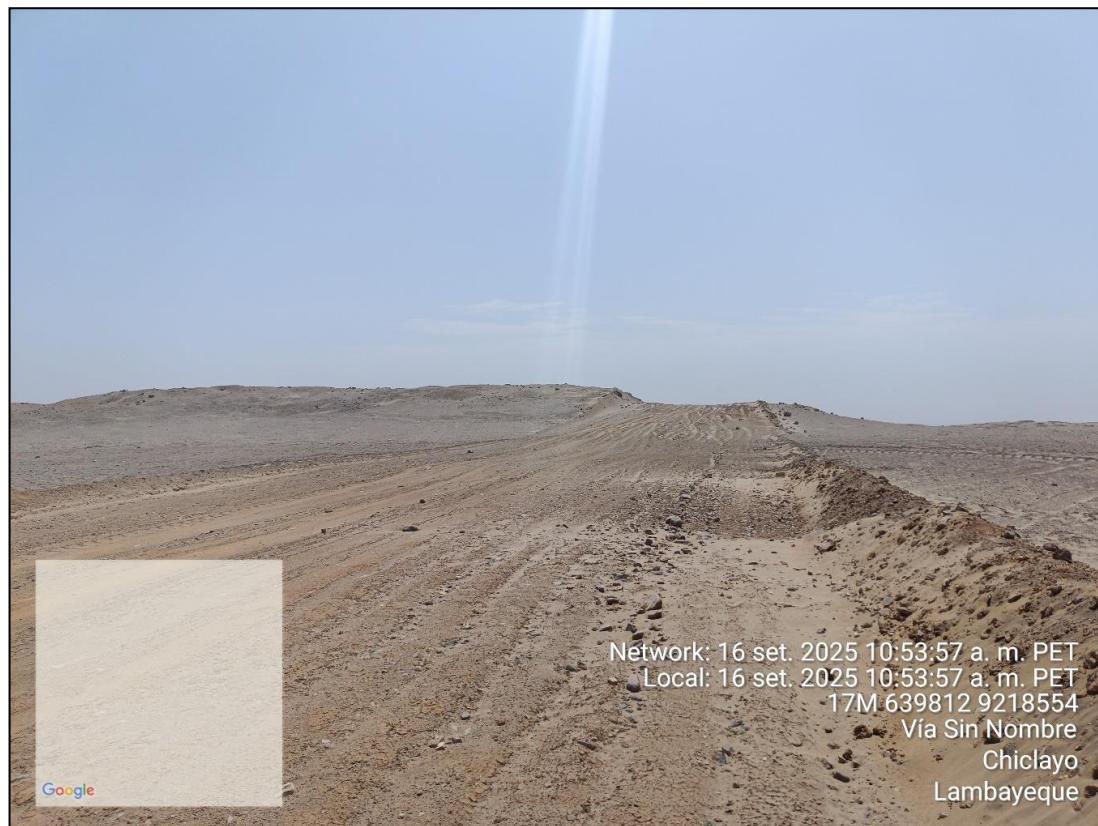
Imagen N°02: fotografía de la afectación 1 producida en la parte central (oeste – este) del BIP.
Nótese el corte realizado sobre el Sitio Arqueológico para la habilitación de una trocha carrozable.

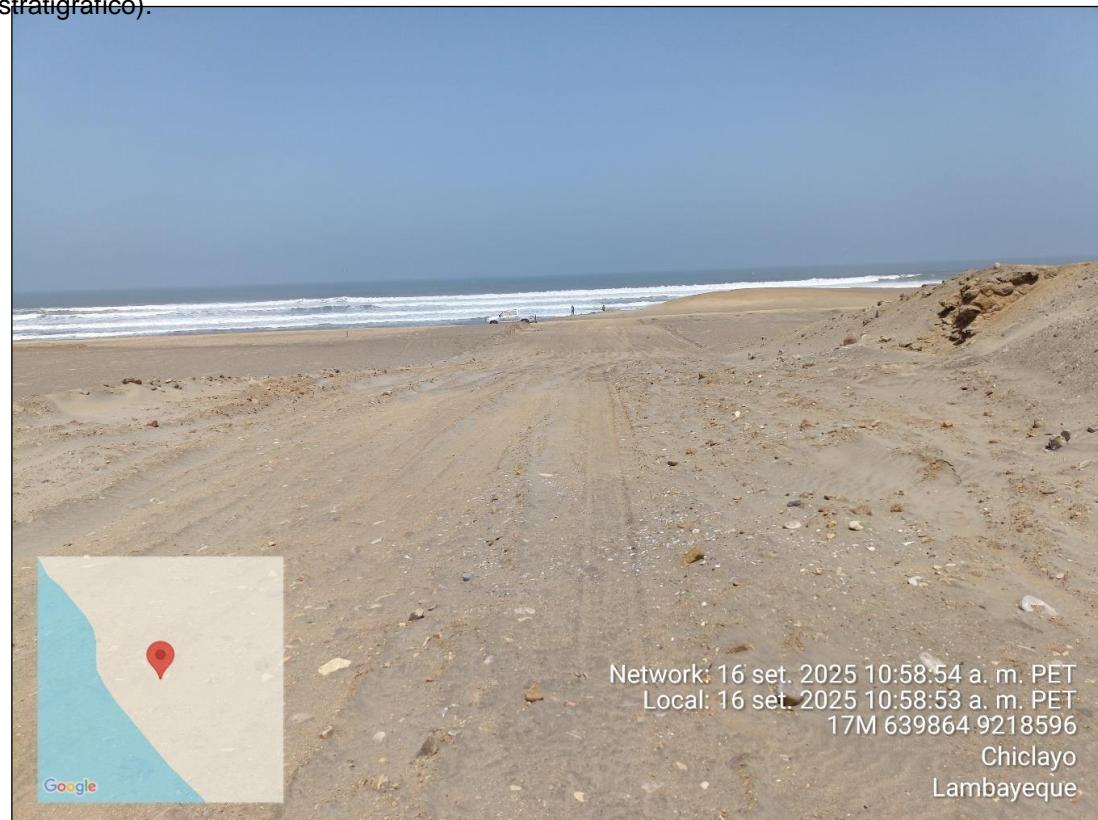
Imagen N°03: fotografía de la afectación 1 producida en la parte central (oeste – este) del BIP.
Nótese el corte realizado sobre el Sitio Arqueológico para la habilitación de una trocha carrozable.
Se observa el corte del montículo, exponiendo arquitectura realizada con piedra pómez (Perfil Estratigráfico).

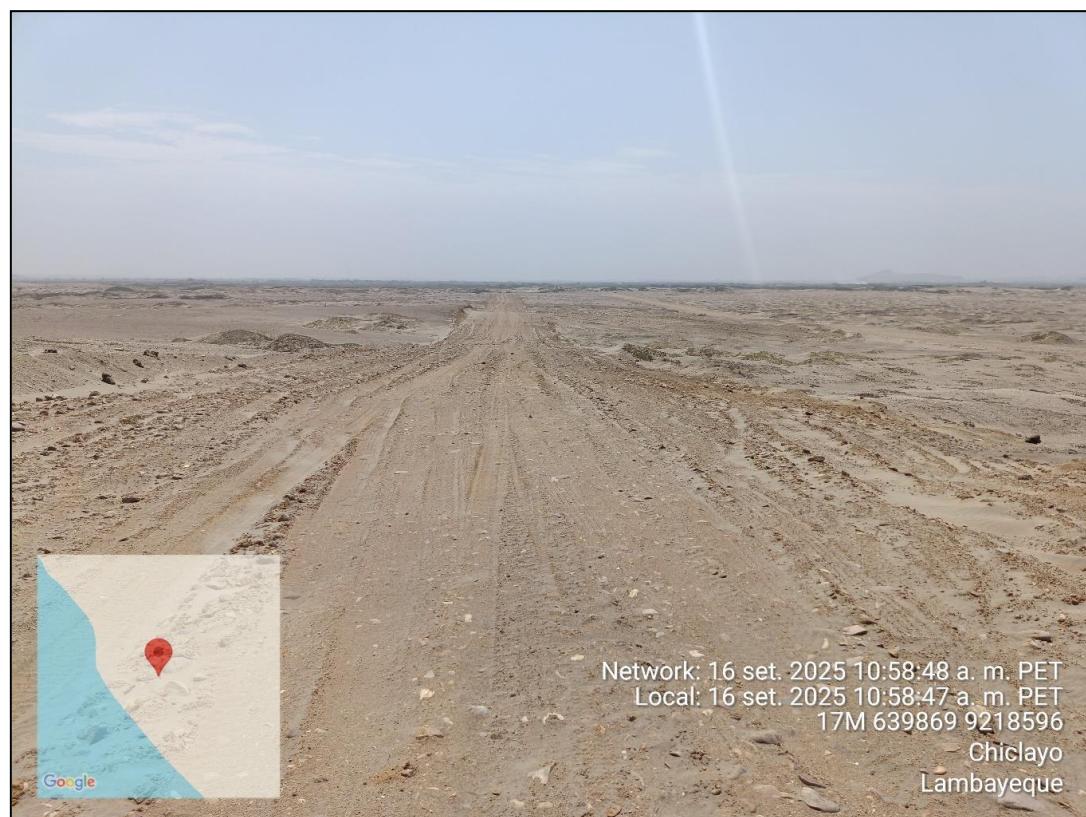
Imagen N°05: fotografía de la afectación 1 producida en la parte central (oeste – este) del BIP. Nótese el corte realizado sobre el Sitio Arqueológico para la habilitación de una trocha carrozable.

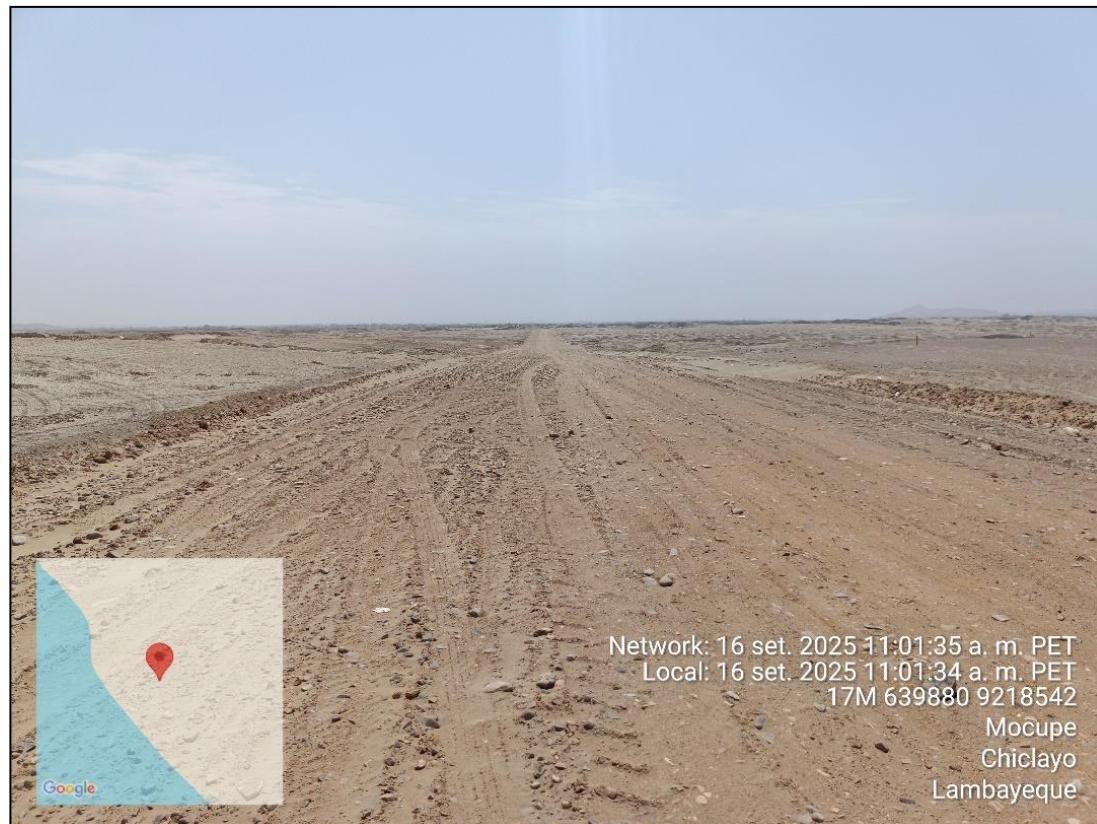
Imagen N°06: fotografía de la afectación 2 producida en la parte sur (oeste – este) del BIP. Nótese el corte realizado sobre el Sitio Arqueológico para la habilitación de una trocha carrozable.

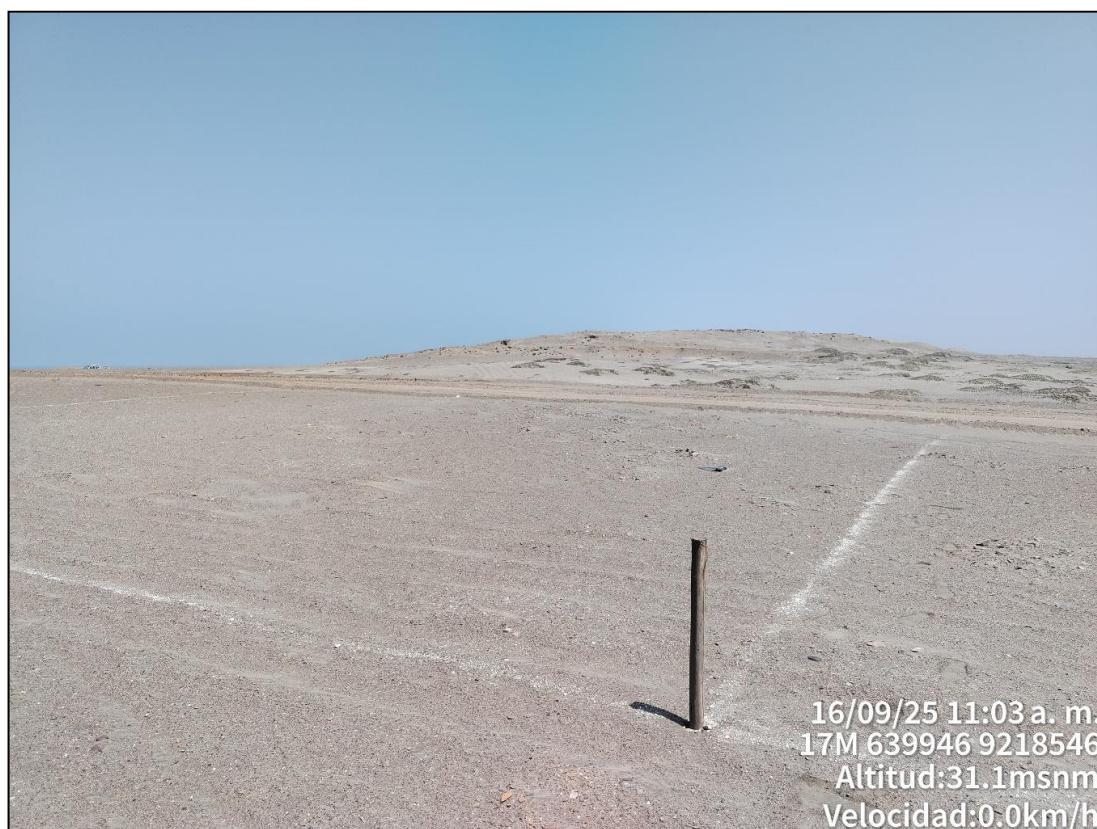
Imagen N°07: fotografía de la afectación 3, se puede observar la marcación con cal sobre la superficie del Sitio Arqueológico Lagunas (Conchal), dicha marcación está asociada a una trocha carrozable recién habilitada sobre el sitio arqueológico.

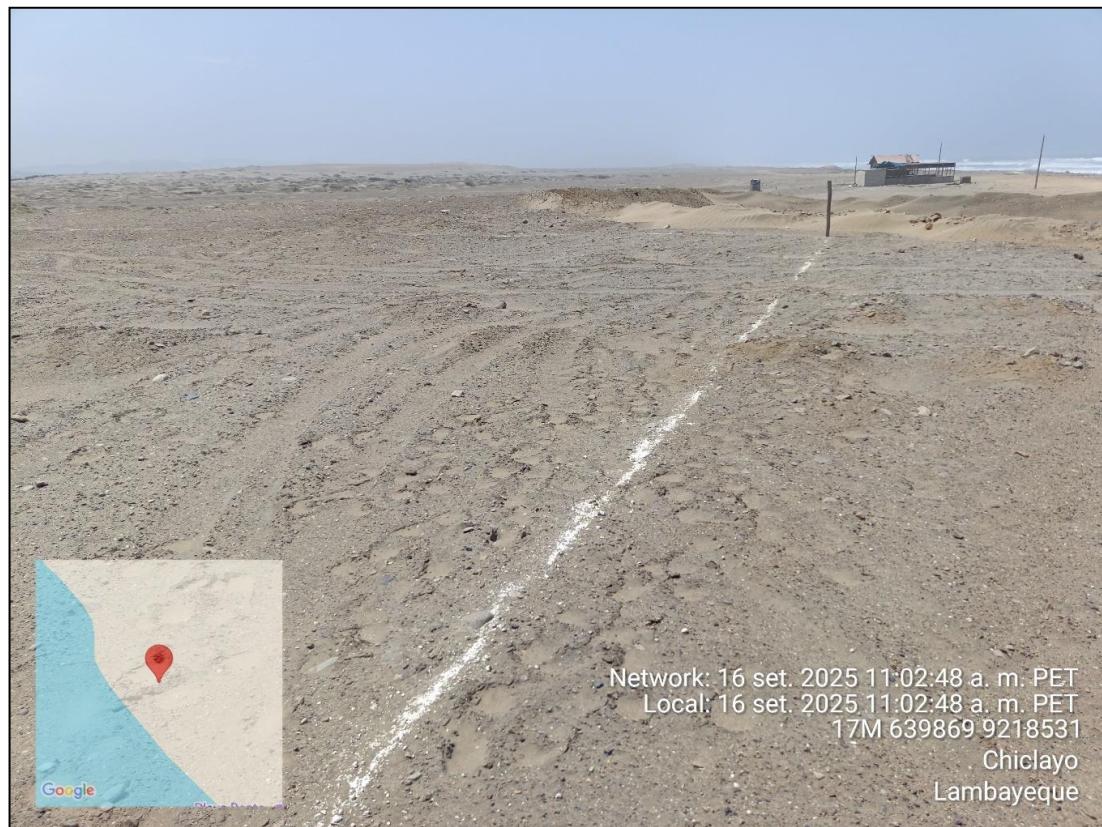
Imagen N°08: fotografía de la afectación 3, se puede observar la marcación con cal sobre la superficie del Sitio Arqueológico Lagunas (Conchal), dicha marcación está asociada a una trocha carrozable recién habilitada sobre el sitio arqueológico.

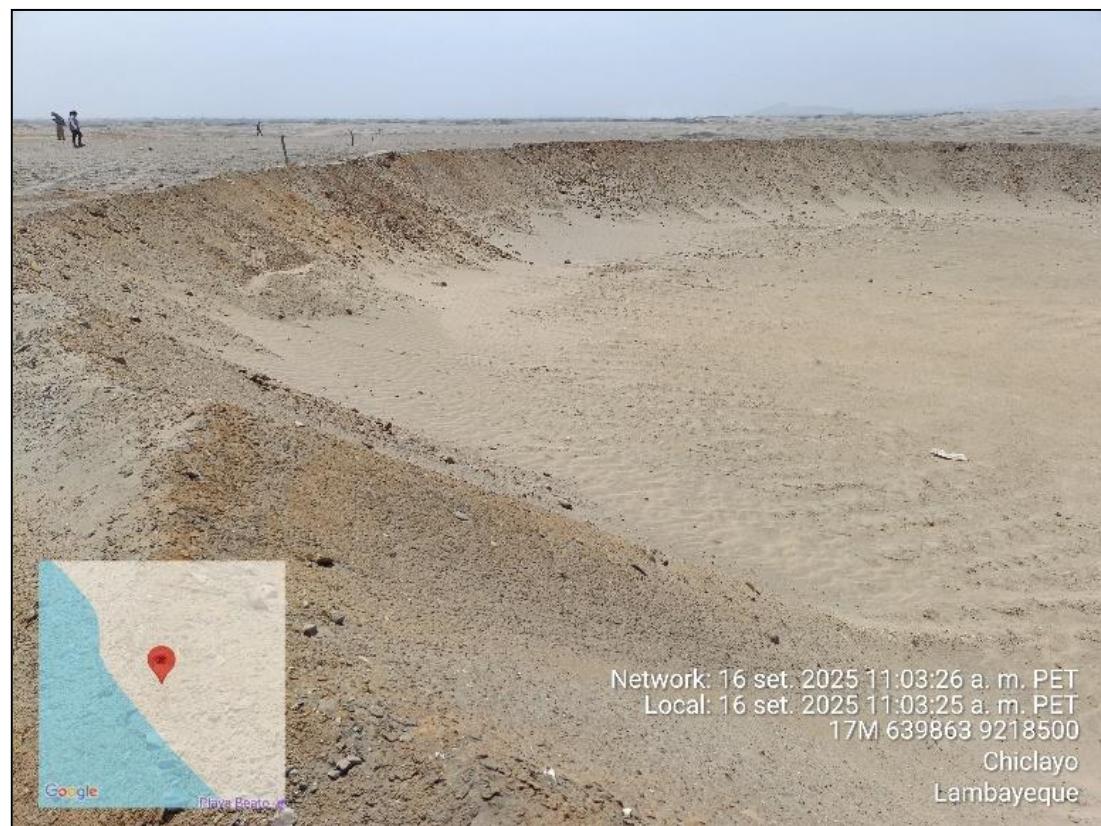
Imagen N°09: fotografía de la afectación 4, se puede observar la excavación (cantera) dentro del área intangible Sitio Arqueológico Lagunas (Conchal), ubicado en el lado suroeste.

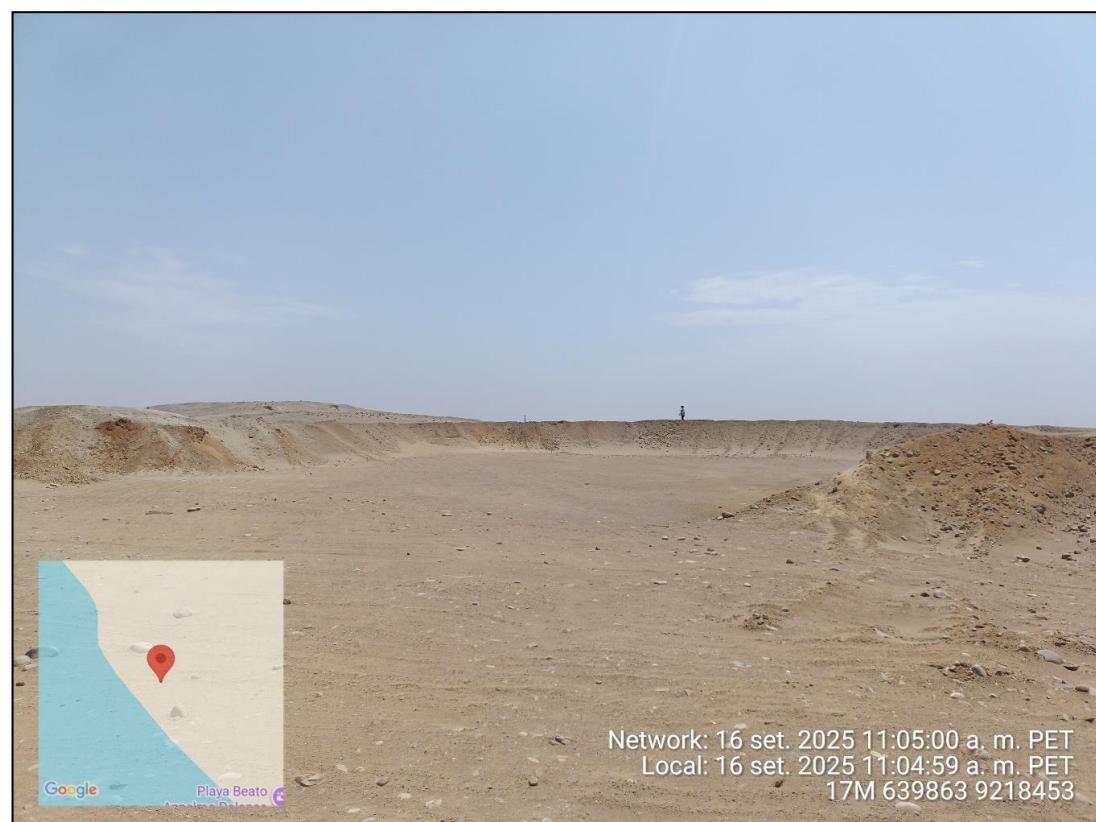
Imagen N°11: fotografía de la afectación 4, se puede observar la excavación (cantera) dentro del área intangible Sitio Arqueológico Lagunas (Conchal), ubicado en el lado suroeste.

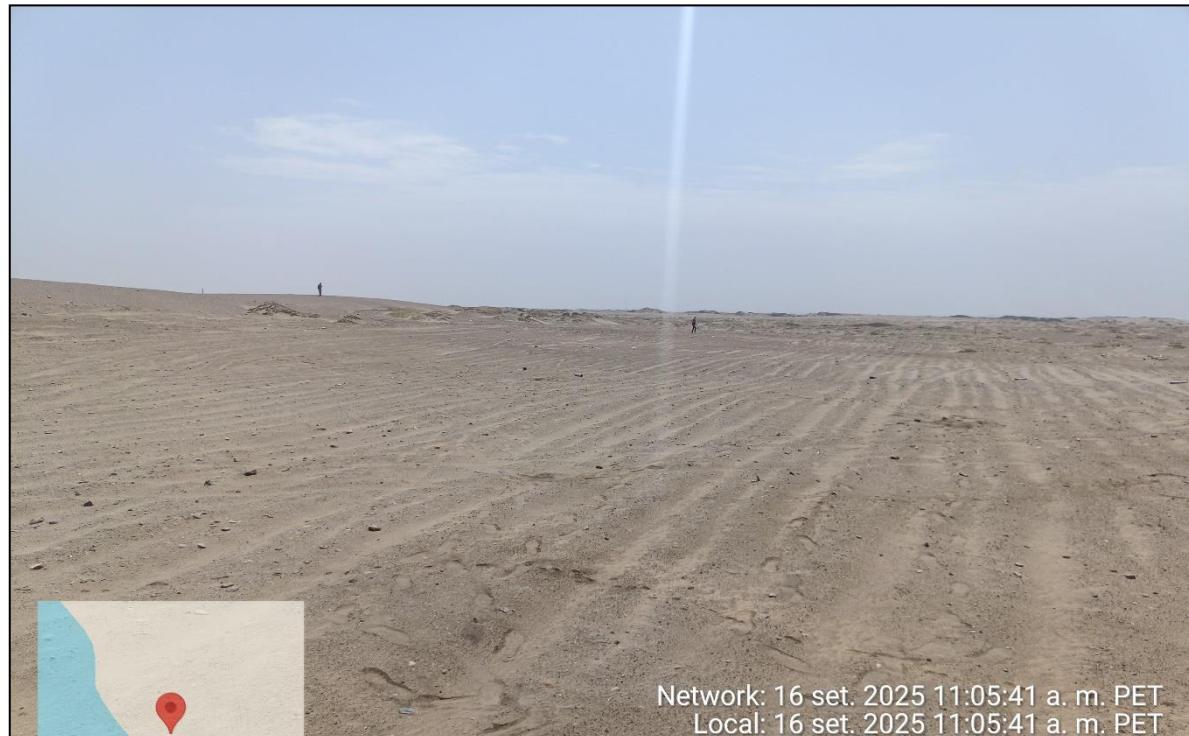
Imagen N°15: fotografía de la afectación 6, se puede observar la excavación y nivelación dentro del área intangible Sitio Arqueológico Lagunas (Conchal), ubicado en el lado sur, posiblemente para habilitar terrenos de cultivo. Dicha actividad se realizó entre las coordenadas UTM (WGS 84): 639901.88 E - 9218444.89 N.
