RESOLUCION DIRECTORAL N° 000383-2025-DGPA-VMPCIC/MC

Asunto : ALCANZO INFORME TÉCNICO DE VIABILIDAD PARA LA
DETERMINACIÓN DE PROTECCION PROVISIONAL DEL
SITIO ARQUEOLÓGICO HUACA EL MIRADOR,
DISTRITO, PROVINCIA Y DEPARTAMENTO DE
LAMBAYEQUE..

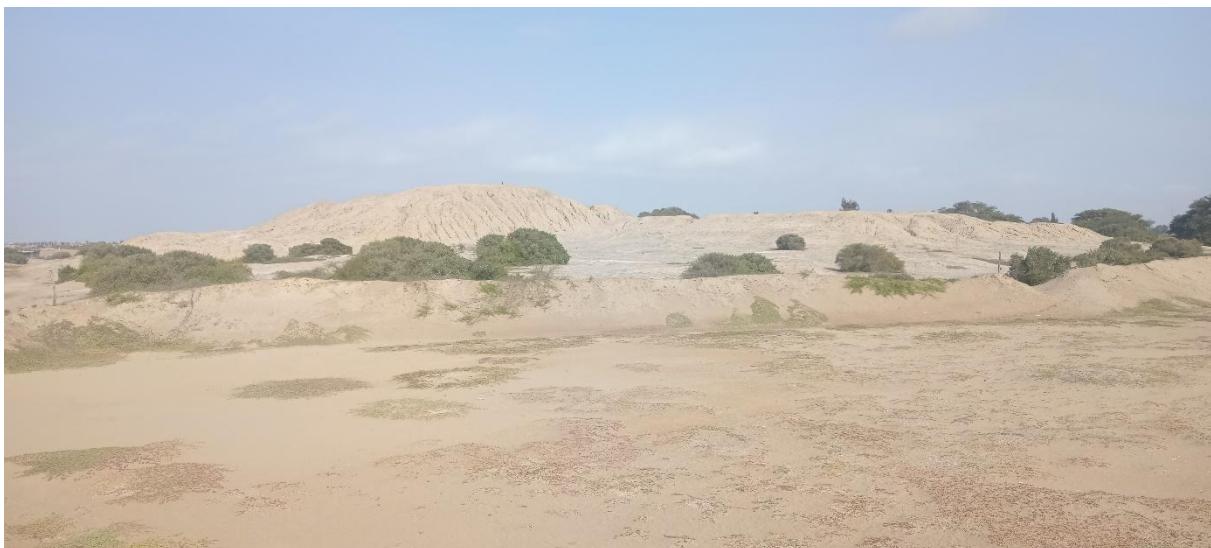
Foto 1. Vista panorámica (nor-oeste a sur-este) del sector monumental del sitio arqueológico Huaca El Mirador.
Fecha 13/08/2025.

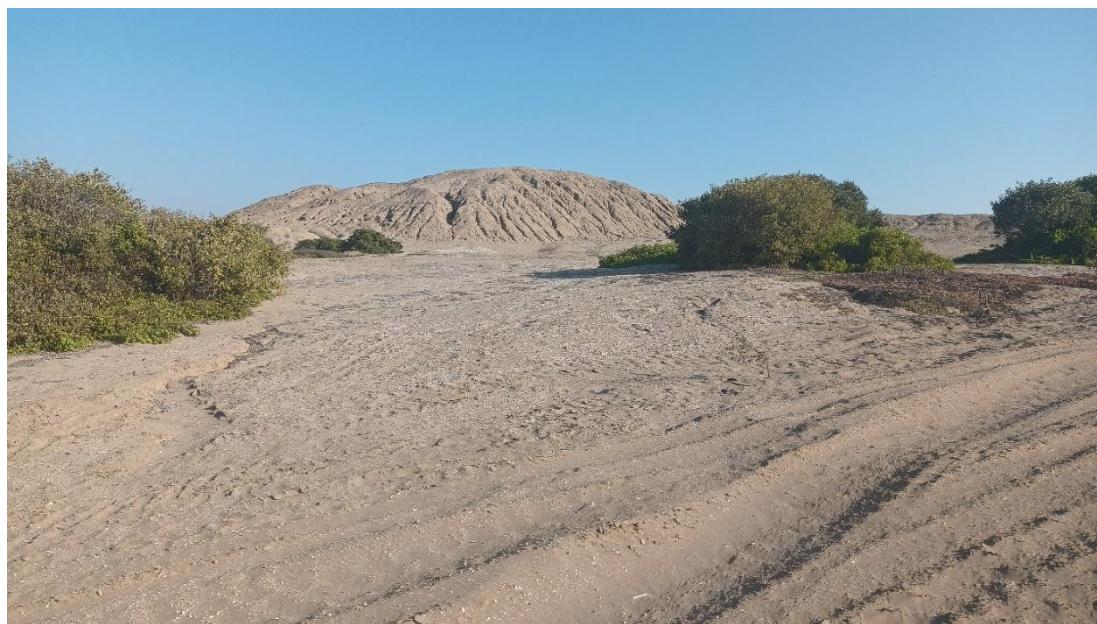
Foto 2. Vista del montículo principal de Huaca El Mirador. Tomado de nor-oeste a sur-este el 05/12/2022, fecha en que se constató su afectación primera.

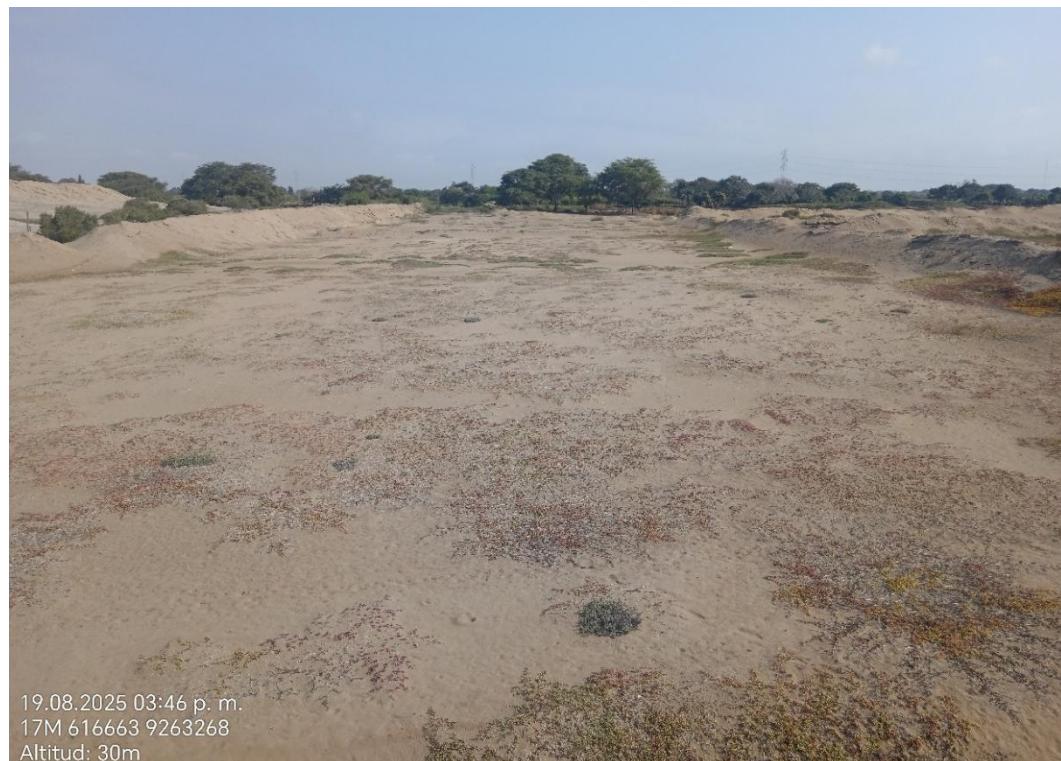
1.- *Hacia el lado oeste del sector monumental, teniendo como coordenadas de referencia UTM WGS84: 616675E/9263210N, se registró un área afectada por remoción y nivelación de aproximadamente 1 ha. de suelo arqueológico, hecho con maquinaria pesada (frontal), teniendo como fin su uso agrícola. Se estima un promedio de (+ -) 1m de profundidad de terreno removido, significando la alteración y destrucción de estratos y contextos culturales subyacentes.*

Foto 3. Área afectada por la remoción y nivelación del suelo arqueológico, hecha con maquinaria pesada, al lado oeste de plataforma principal. Fecha de toma: 13/08/2025. Compárese con la foto siguiente.

Desmontaje	<p><i>Retiro de los cultivos realizados en la ampliación del lado este y oeste.</i></p>
- Señalización:	<p><i>Proceder a la colocación de hitos y paneles informativos sobre su intangibilidad y condición cultural.</i></p>

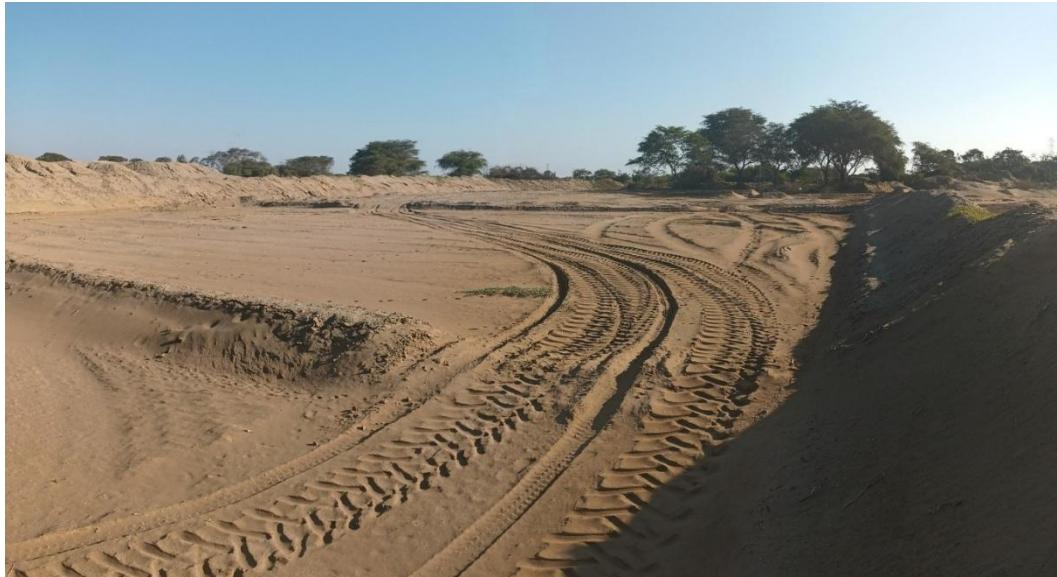
Indicar que el 05 de diciembre del 2022, se constataron los mismos hechos afectación, la cual, hasta la fecha se mantiene en iguales condiciones, es decir, nivelada, pero sin uso agrícola. Hechas algunas indagaciones, nos refieren que la afectación debió producirse durante la época de la pandemia del covid-19 (2020-2021) y habría sido realizado por el señor Genaro Sánchez Fernández, poseedor de los terrenos colindantes y que vive a unos 500 m. al oeste del sitio arqueológico.

Foto 4. La misma área afectada por remoción y nivelación del suelo arqueológico, donde se nota las huellas de la maquinaria pesada. Tomado el 05/12/2022,

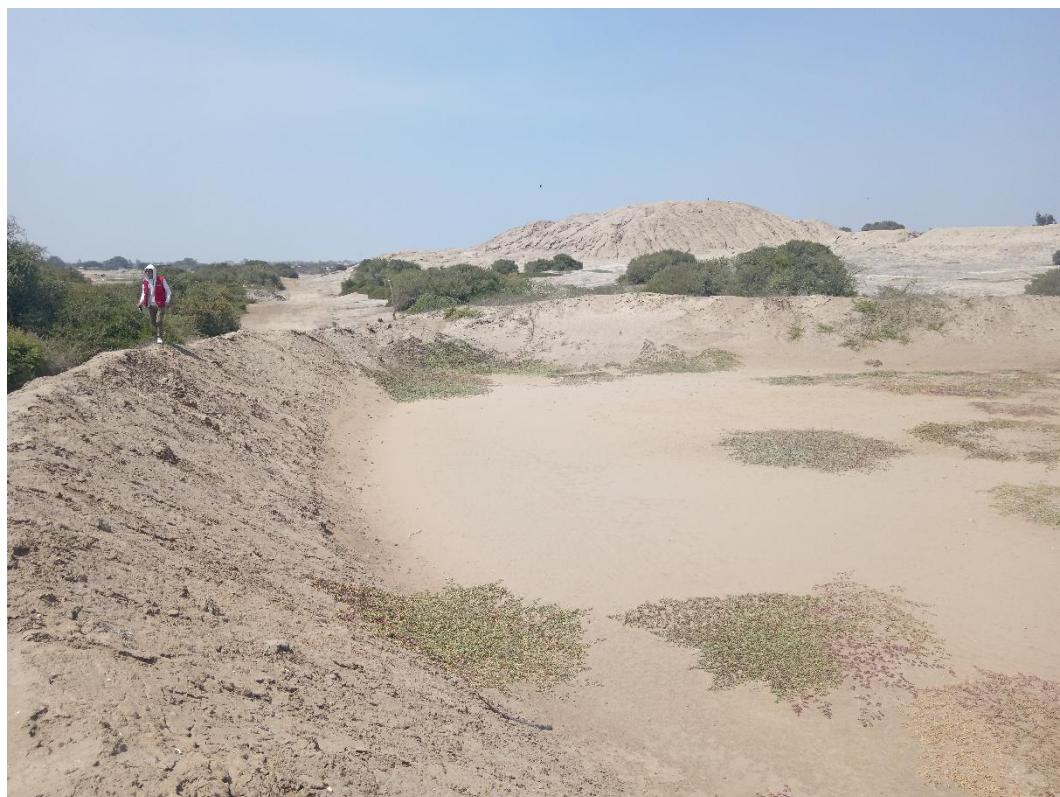
2.- *En los lados laterales del área afectada, se aprecia una fuerte acumulación de la tierra extraída, depositada a manera de grandes bordos elevados de 1.5 m de altura promedio. Aquí se evidencia restos malacológicos (donax sp, caracoles), huesos y grumos o pedazos de adobe, que indican la naturaleza arqueológica de los suelos removidos.*

Foto 5. Nótese la altura de la tierra acumulada a manera de grandes bordos, producto de la remoción hecha en el lado oeste del sitio arqueológico. Fecha: 13/08/2025,

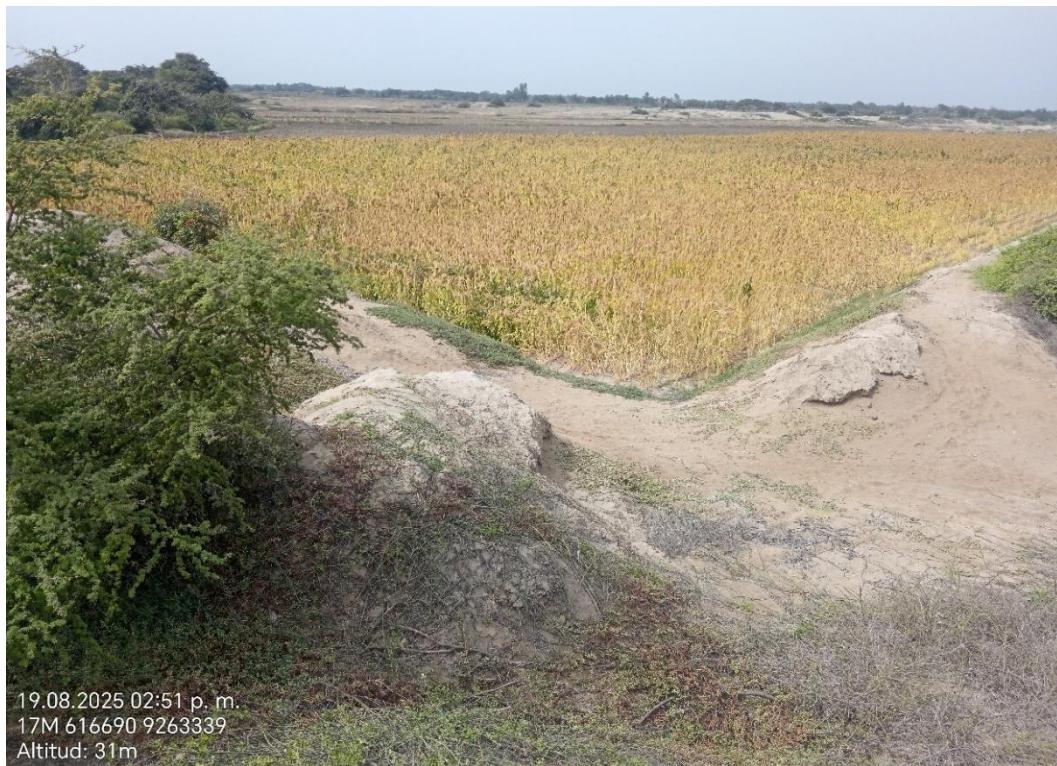
fines agrícolas, en un aproximado de 2000 m². A la actualidad, esta área presenta cultivos de kiwicha y habría sido efectuado por la señora Teodolinda Huancas, poseedora del terreno colindante y que vive en el caserío "El Garbanzal".

Foto 6. La otra área afectada en el lado este del sitio arqueológico. Se aprecia la ampliación de cultivos que intruyen este lado, apreciándose la siembra de kiwicha. Fecha: 13/08/2025.

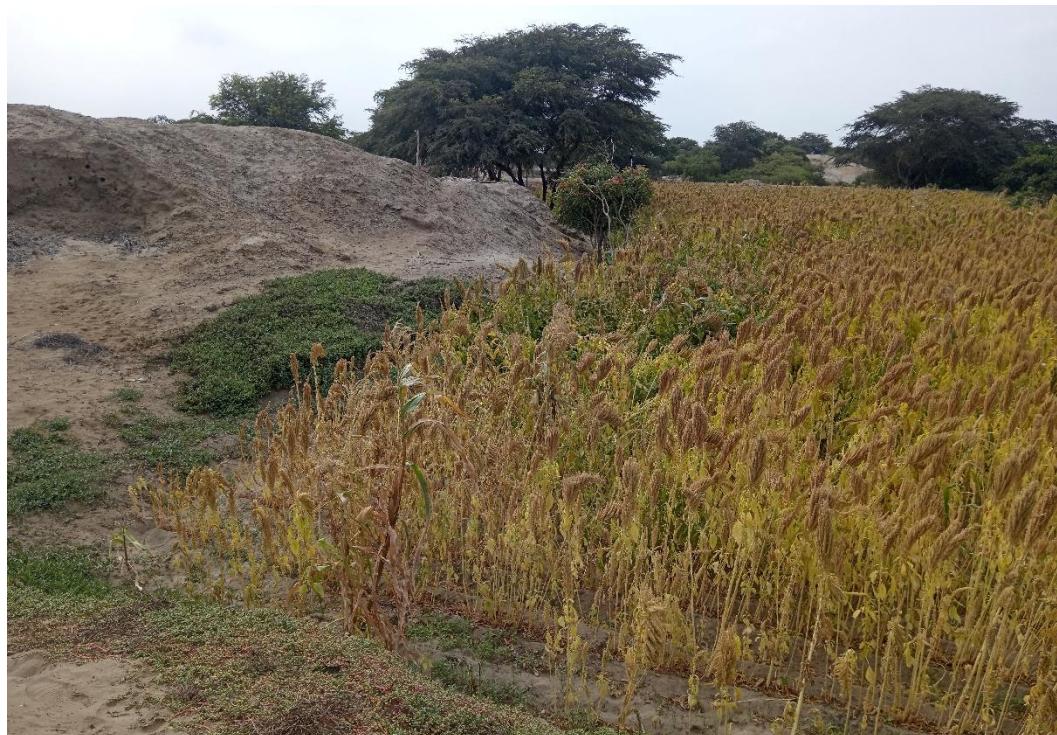
Foto 7. Otra vista de la misma área afectada en el lado este del sitio arqueológico. Se aprecia los cultivos que intruyen hasta la parte baja de los montículos arqueológicos. Fecha: 13/08/2025.

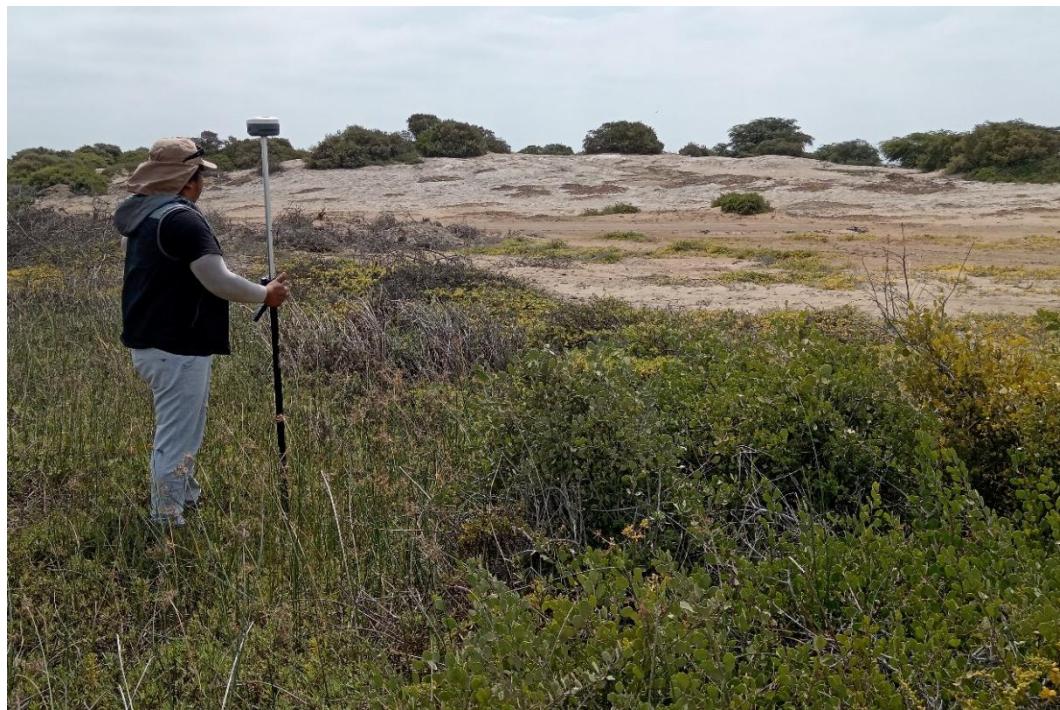
Foto 8. Montículos arqueológicos en el sector norte del sitio. Vista de su lado oeste. Fecha: 22/08/2025.

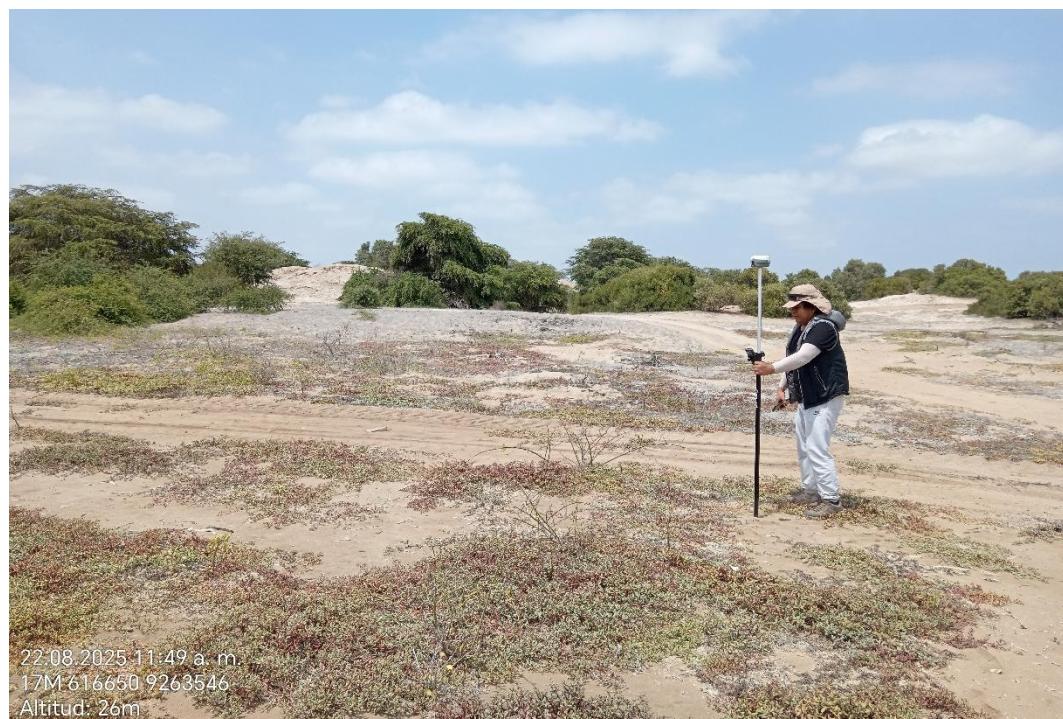
Foto 9. Otra vista del sector norte del sitio arqueológico, visto de su lado este. Se aprecian los montículos con ocupación prehispánica. Fecha: 22/08/2025.

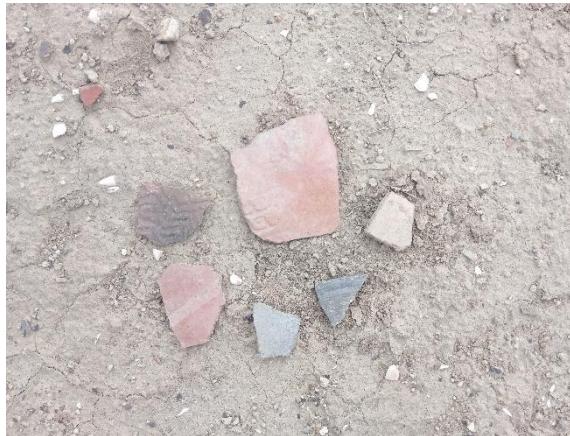
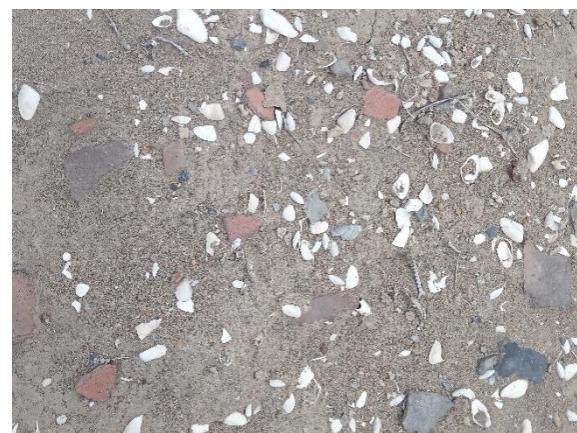
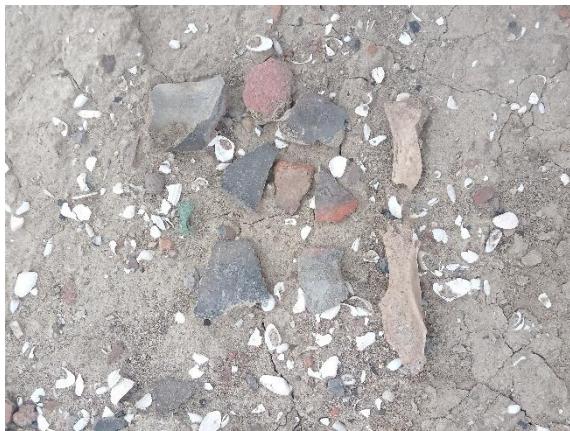
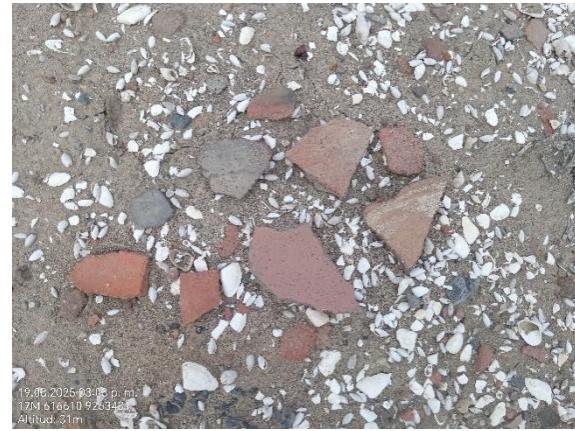
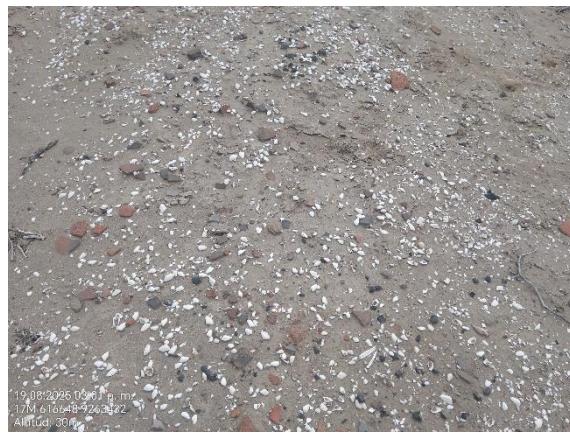
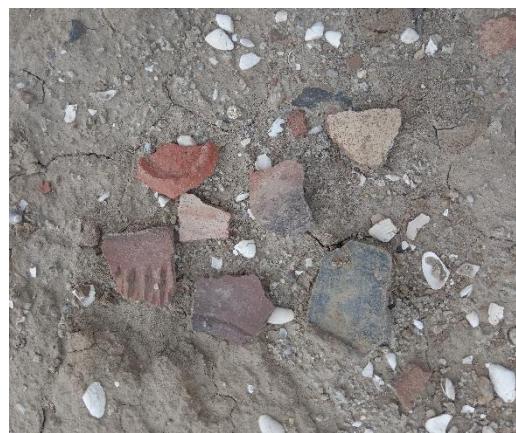
Foto 10. Huaca El Mirador – Lambayeque. En superficie se aprecian diversos restos de vasijas de cerámica, de malacología, huesos y de láminas de cobre, entre otros.

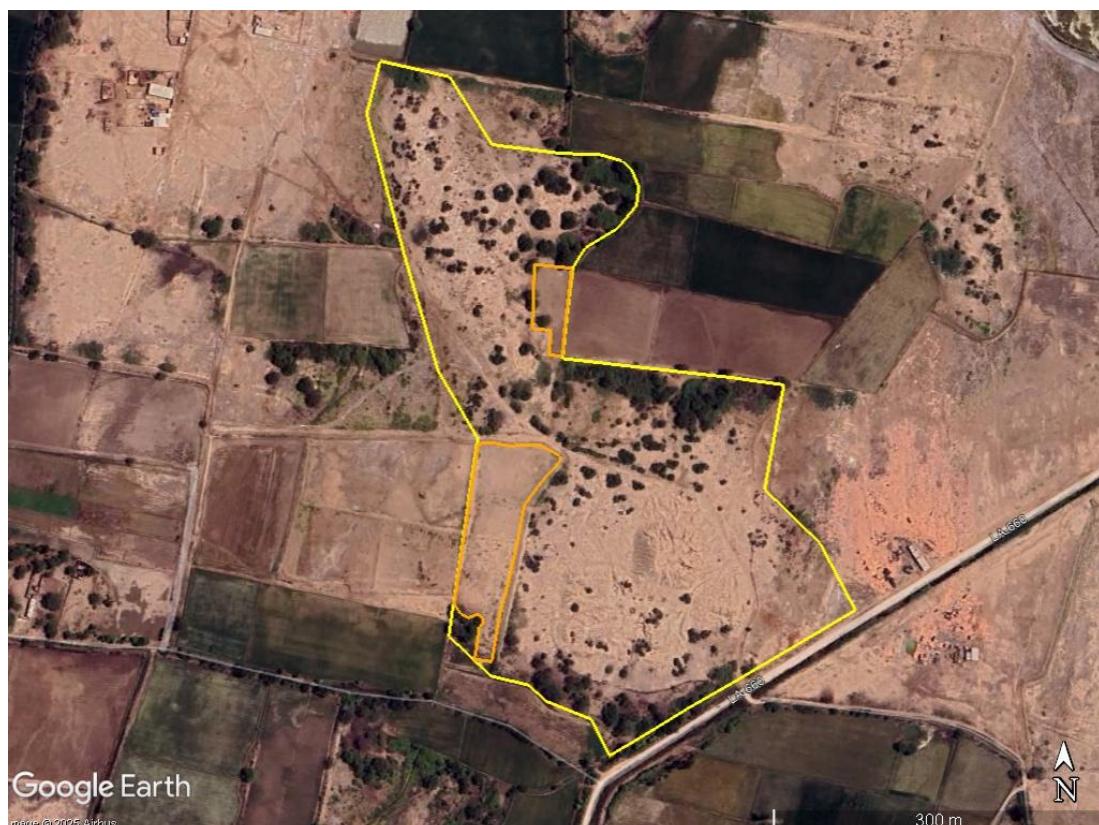
Imagen 2. Vista satelital con la poligonal del sitio arqueológico Huaca "El mirador", en líneas amarrillas. Las líneas anaranjadas indican las áreas afectadas. Fuente: Google earth. Fecha de imagen: 21/03/2025.
