RESOLUCION DIRECTORAL N° 000390-2025-DGPA-VMPCIC/MC

Asunto : REMITO DETERMINACIÓN DE PROTECCIÓN PROVISIONAL
DEL CAMINO PREHISPANICO Camino Prehispánico
Llachwapampa - Ichiraq, DISTRITO DE LIRCAY, PROVINCIA DE
ANGARAES.

Asunto : REMITO DETERMINACIÓN DE PROTECCIÓN
PROVISIONAL DEL CAMINO PREHISPANICO CAMINO
PREHISPÁNICO LLACHWAPAMPA - ICHIRAQ, DISTRITO
DE LIRCAY, PROVINCIA DE ANGARAES.

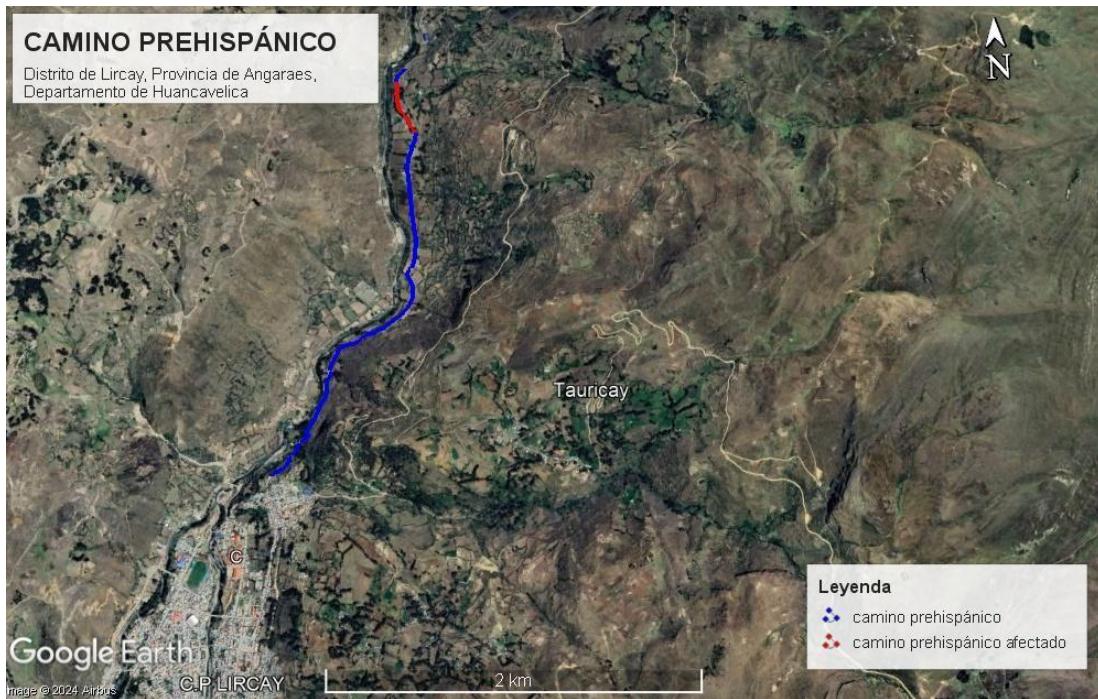
Imagen 1. Vista de imagen satelital de Google Earth, en la imagen se aprecia el camino prehispánico con un trazo azul y rojo, este inicia en la salida del Distrito de Lircay y culmina con la línea roja (área afectada) en el centro poblado San Juan Bautista.

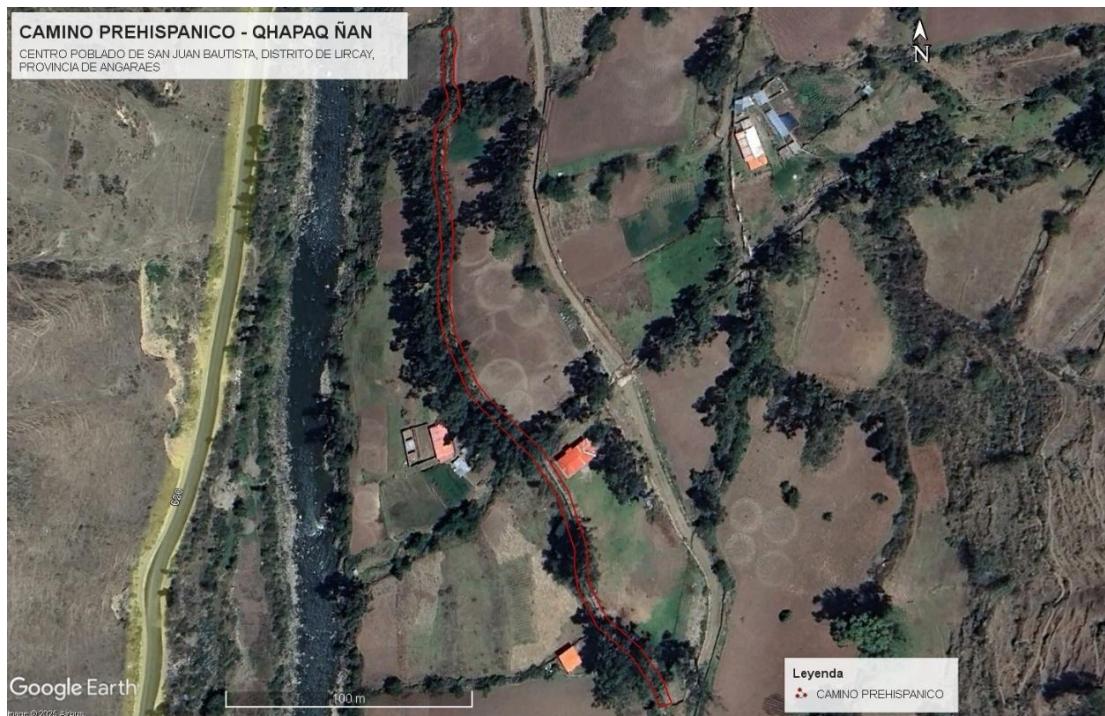
Imagen 2. Vista de imagen satelital de Google Earth, se aprecia una línea o trazo color rojo que simboliza el área o comino prehispánico afectado. Así mismo, esta delimitación es la propuesta para realizar la protección provisional del área afectada.

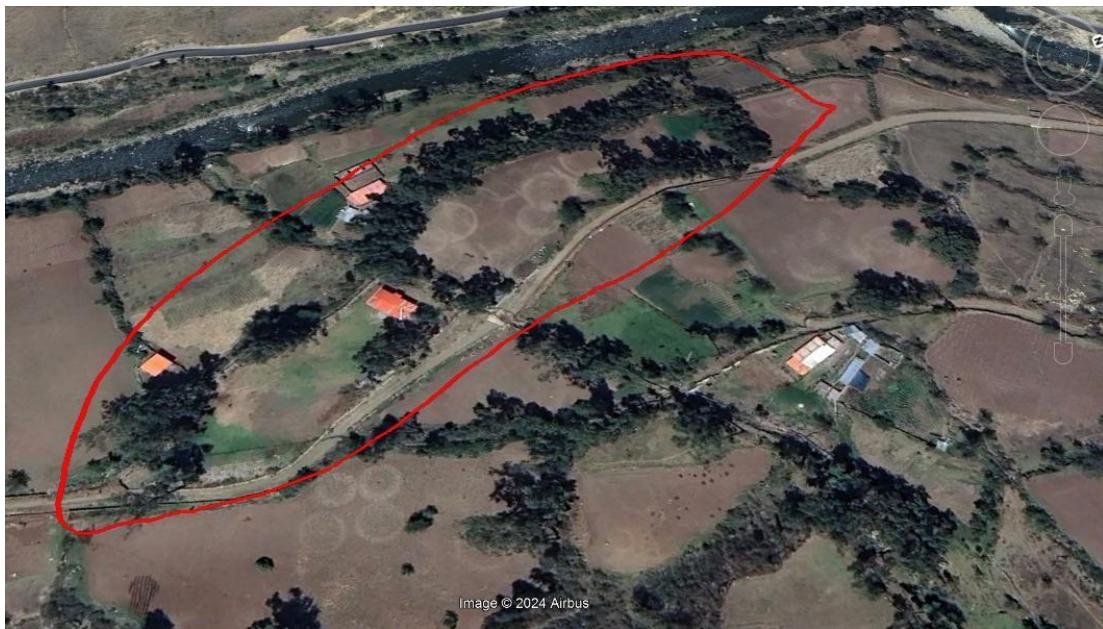
Imagen 3. Vista satelital actual a través de Google Earth (10/29/2023). Se observa un trazo circular de color rojo que encierra al área afectada, en esta vista se aprecia que el camino prehispánico aun no presentaba una afectación.

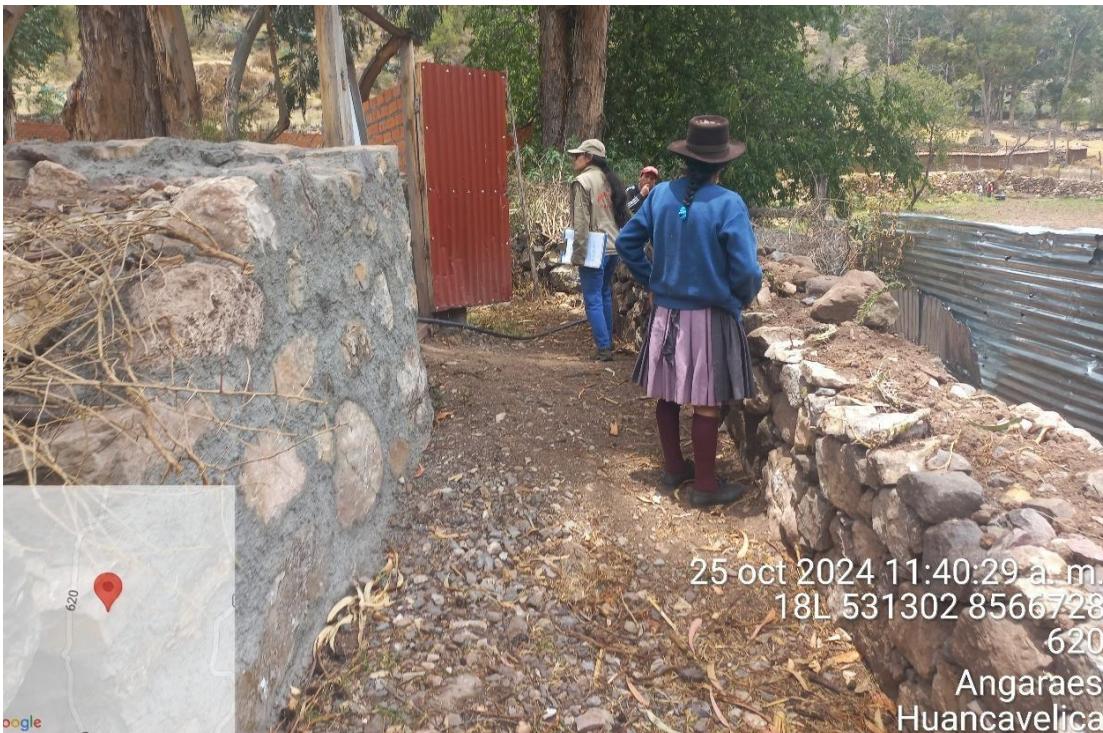
Imagen 4. Vista fotográfica general del camino prehispánico alterado por un muro perimetral de concreto y material noble, además se aprecia el uso de cemento para unir las piedras del muro prehispánico.

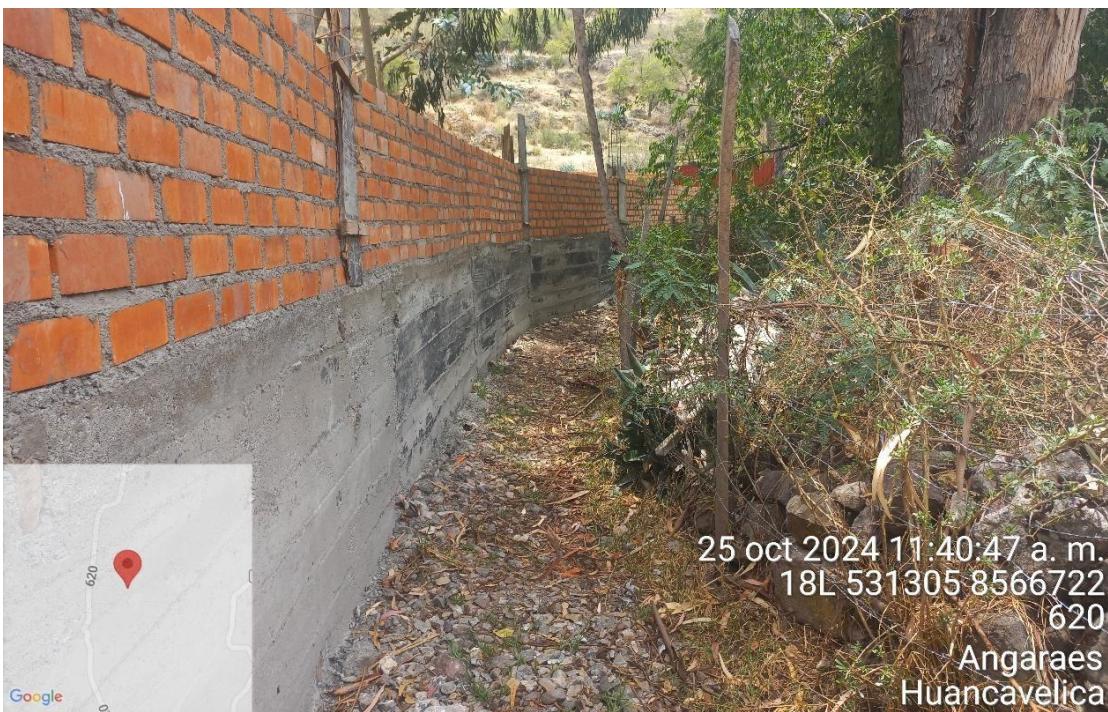
Imagen 5. Vista fotográfica específica del muro perimetral de concreto y material noble que corta y destruye el camino prehistórico. Además, se aprecia al lado izquierdo la alteración del muro prehistórico con el uso de alambre de púas y troncos.

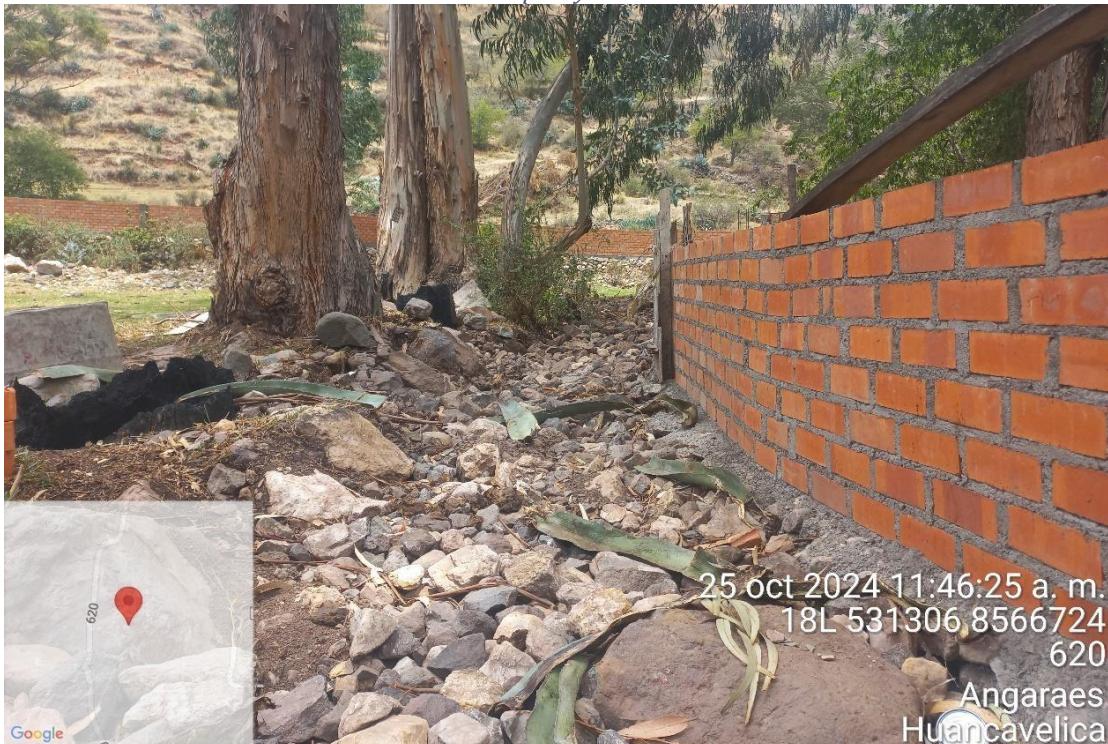
Imagen 6. Vista fotográfica en detalle del muro perimetral de concreto y material noble que corta y destruye el camino prehistórico.

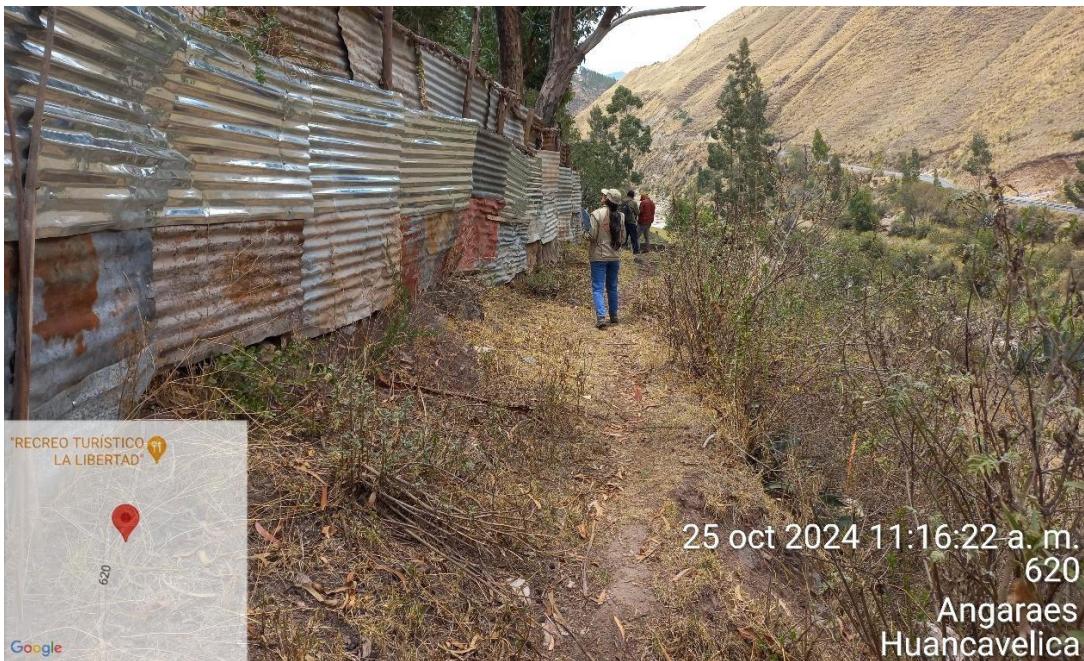
Imagen 7. Vista fotográfica del muro perimetral metálico hecho por calaminas que altera y cubre el muro lateral del camino prehispánico

- Retiro de estructuras temporales, maquinarias, herramientas, elementos y/o accesorios:	X Se recomendó retirar las estructuras removibles como el muro de calaminas y los troncos con púas que circundaban los muros laterales del camino prehispánico.

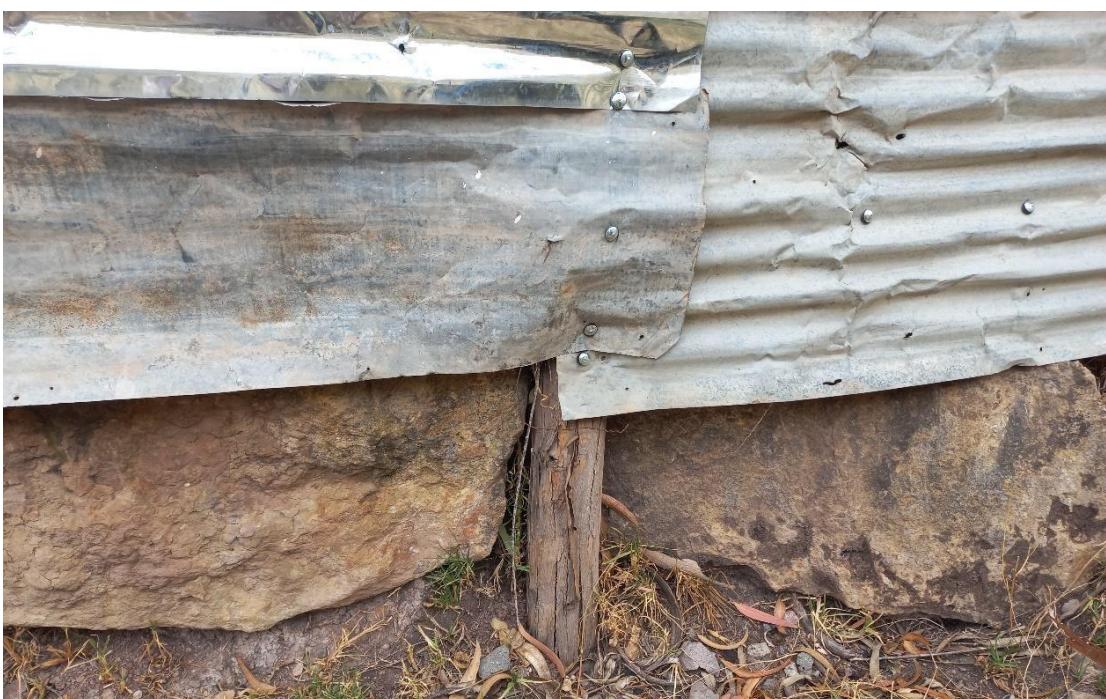
Imagen 7. Vista fotográfica en detalle del muro perimetral metálico hecho por calaminas y troncos que altera y cubre el muro lateral del camino prehispánico

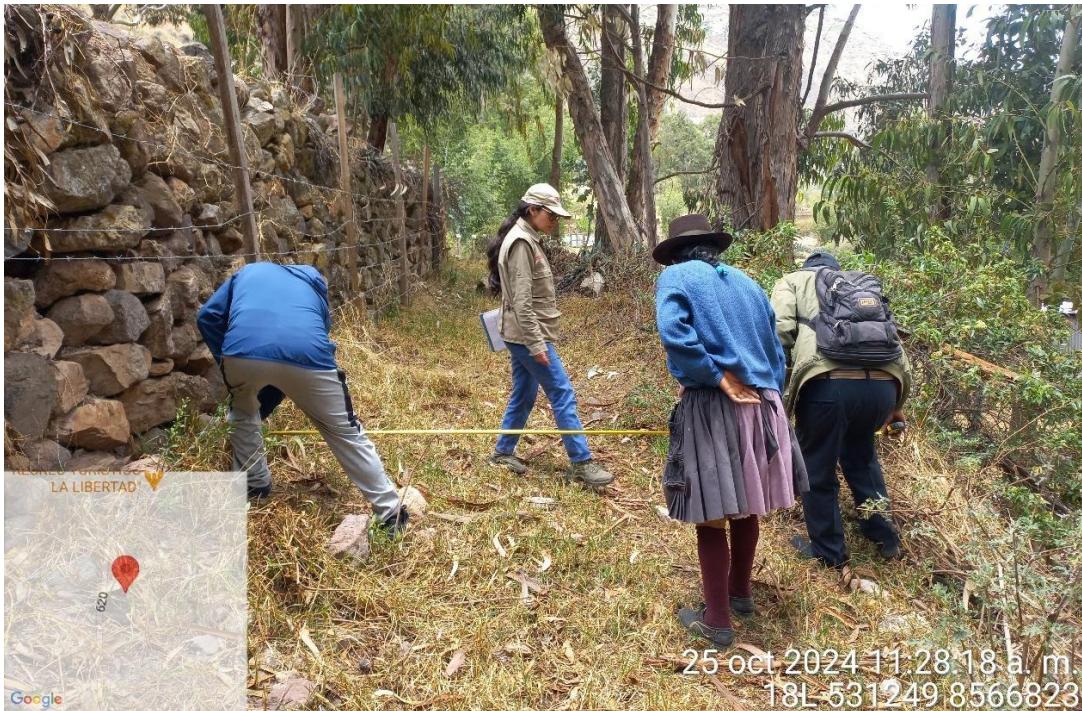
Imagen 8. Vista fotográfica del cerco perimétrico hecho con púas y troncos de madera que altera el muro lateral del camino prehistórico
