DESPACHO VICEMINISTERIAL DE
PATRIMONIO CULTURAL E
INDUSTRIAS CULTURALESDIRECCIÓN GENERAL DE DEFENSA
DEL PATRIMONIO CULTURAL

I. VISTOS, el Informe N° 000194-2025-SDPCICI-DDC TAC-LCC/MC del 19 de mayo de 2025 en el marco del procedimiento administrativo sancionador seguido contra Corporación Internacional Atencio E.I.R.L.; y,

- **Determinar si corresponde declarar la responsabilidad administrativa por la comisión de la infracción recogida en el hecho imputado N° 1: la administrada habría colocado dos (02) letreros o anuncios publicitarios en la fachada del segundo nivel del inmueble ubicado en calle San Martín N° 410 sin autorización otorgada por el Ministerio de Cultura**

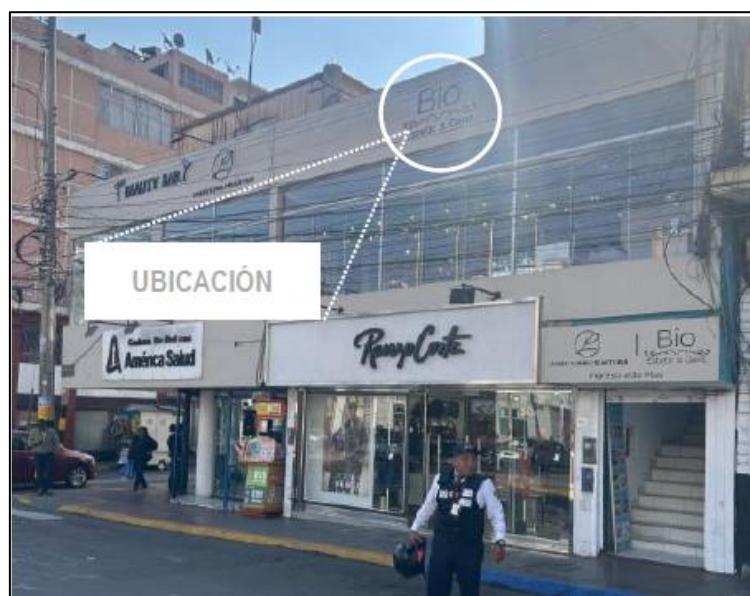
Imágenes N°2, 3, 4 y 5: ubicación de los dos (2) anuncios

"(...) en la fachada del inmueble ubicado en la Calle San Martín N°410-2do piso, persiste la alteración en cuanto a la colocación de dos (02) anuncios publicitarios, el primero; ubicado en la parte superior de la puerta de acceso al segundo nivel del establecimiento comercial, con la siguiente descripción; letras recortadas independientes de color negro mate bajo la denominación de "BIO ESTETIC DENT", con una dimensión aproximada de 0.40 m. de longitud por 0.60m. de alto; el segundo; ubicado en la parte superior del vano de la fachada del segundo nivel del establecimiento comercial con la siguiente descripción; letras recortadas independientes de color negro mate bajo la denominación de "BIO ESTETIC DENT", con la dimensión aproximada de 1.20 m. de longitud por 0.60 m. de alto"

Detalle: Registro fotográfico del 2 de octubre de 2024 – Se verifica letrero y/o avisos publicitario, ubicado en la Calle San Martín N° 410.

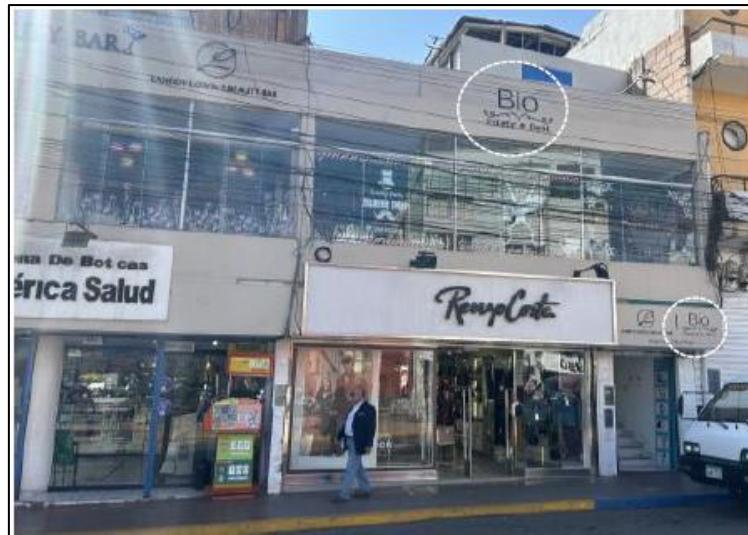
Detalle: Registro fotográfico del 2 de octubre de 2024 – Se verifica 2 letreros y/o avisos publicitarios, ubicado en la Calle San Martín N° 410.

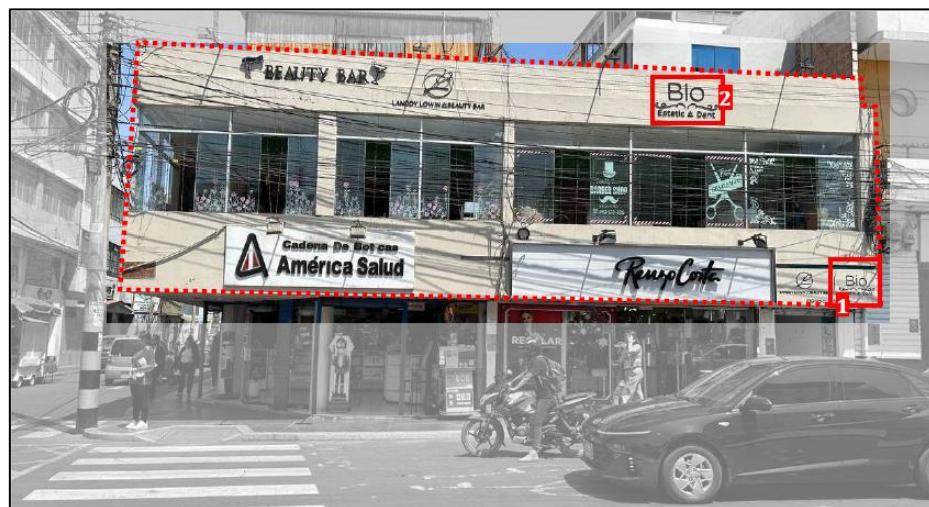
Detalle: Registro fotográfico del 2 de octubre de 2024 – Se verifica 2 letreros y/o avisos publicitarios, ubicado en la Calle San Martín N° 410.

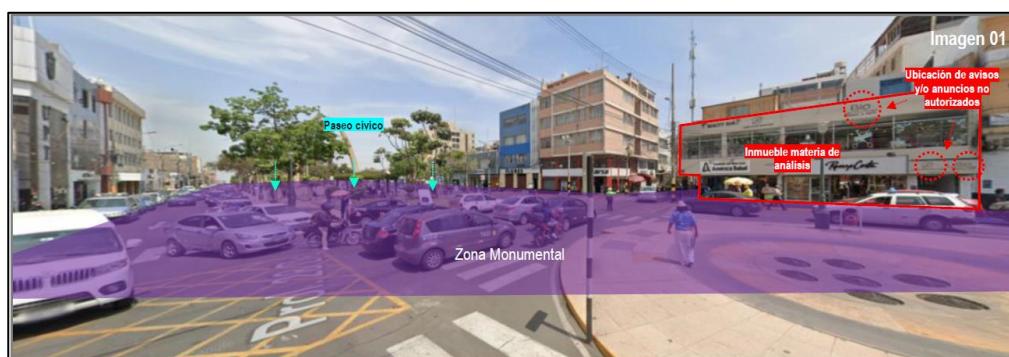
Imágenes N°6 y 7: afectación al perfil urbano

2.43. Para un mejor entendimiento de dicha saturación visual al aspecto formal, ritmo y composición del perfil arquitectónico de la Zona Monumental de Tacna, el personal técnico del órgano instructor ha graficado lo respectivo en el citado informe, conforme se reproduce a continuación:

Detalle: Impacto de los 2 letreros publicitarios y/o avisos publicitarios ubicados en la Calle San Martín N°410.

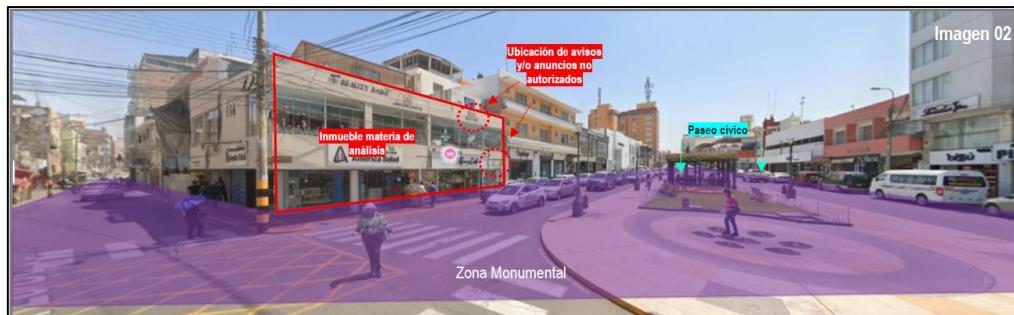
Detalle: Impacto de los 2 letreros publicitarios y/o avisos publicitarios ubicados en la Calle San Martín N°410.
