Ministerio de Cultura

DESPACHO VICEMINISTERIAL DE
PATRIMONIO CULTURAL E
INDUSTRIAS CULTURALESDIRECCIÓN GENERAL DE DEFENSA
DEL PATRIMONIO CULTURAL

- I. **VISTO:** el Informe Final Nº 000005-2025-SDPCICI-DDC ICA/MC del 19 de marzo de 2025 emitido en el marco del procedimiento administrativo sancionador seguido contra el señor Luis Enrique Moreno Mandarachi, el Informe Nº 000009-2025-DGDP-VMPCIC-IGY/MC del 15 de octubre de 2025; y;

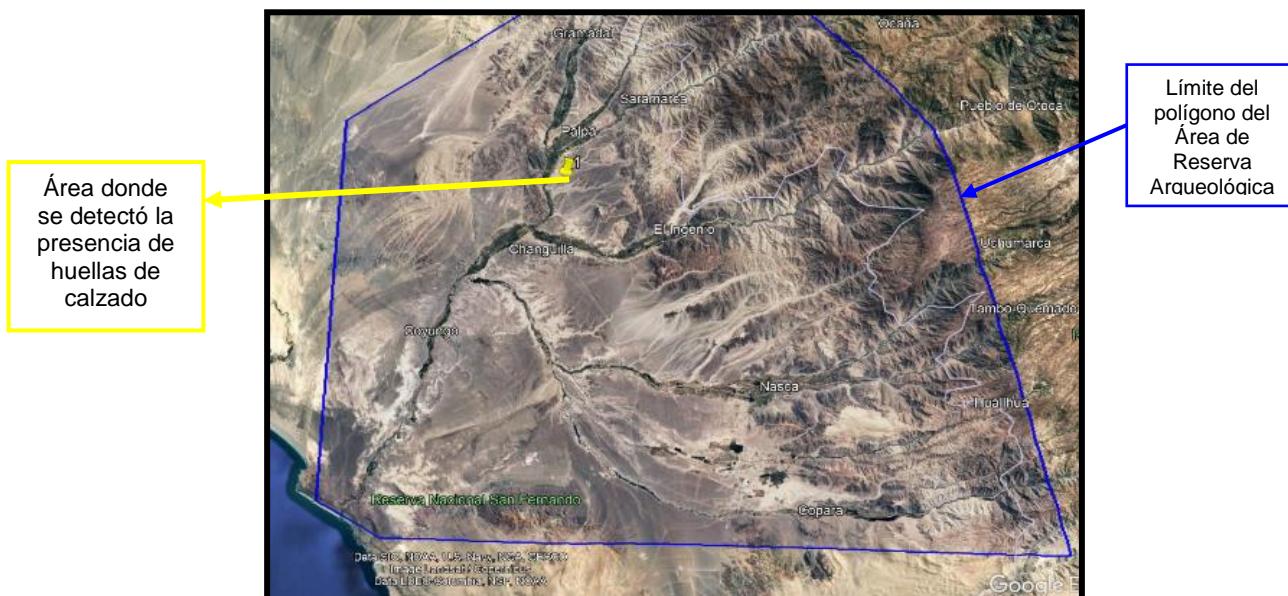
Imagen N° 1 – Ubicación del Área de Reserva Arqueológica

29. Adicionalmente, debe tomarse en consideración que al interior del polígono del Área de Reserva Arqueológica (línea color azul en Imagen N° 1) se encuentra el sitio declarado como Patrimonio Mundial “Líneas y Geoglifos de Nasca y Palpa”, cuya delimitación¹⁵ comprende un área de menor extensión, como se muestra a continuación (en color fucsia):

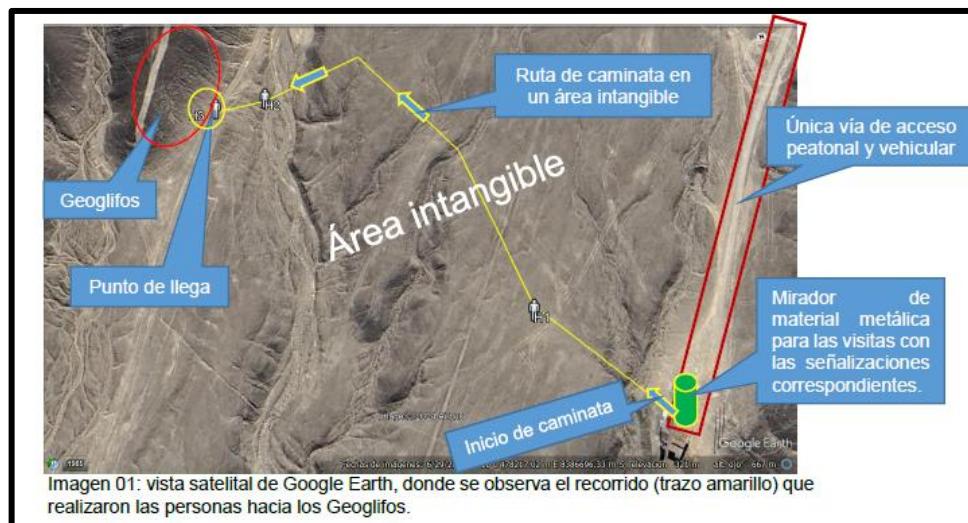
Imagen N° 3 – Trazado del recorrido en el que se registraron las huellas

- (i) Se constató el ingreso de personas al área intangible del Área de Reserva Arqueológica, dejando huellas de zapatos en la ruta del trayecto, que inician en la torre metálica (mirador) hasta llegar de forma próxima a los Geoglifos antropomorfos, con un recorrido de aproximadamente trescientos ochenta (380) metros lineales;

35. Sin embargo, de acuerdo con lo verificado a partir de los medios probatorios adjuntos a la denuncia, así como de las fotografías obtenidas durante la Inspección Ocular, de lo señalado en el Informe Técnico y en el Informe Técnico Pericial, se ha constatado la presencia de huellas de calzado sobre el pavimento desértico en un trayecto aproximado de unos trescientos ochenta (380) metros lineales que se extienden desde la torre metálica (mirador) hasta las proximidades de los Geoglifos antropomorfos que se encuentran dentro del Área de Reserva Arqueológica y a su vez dentro de los límites del Sitio declarado como Patrimonio Mundial, tal como se muestra a continuación:

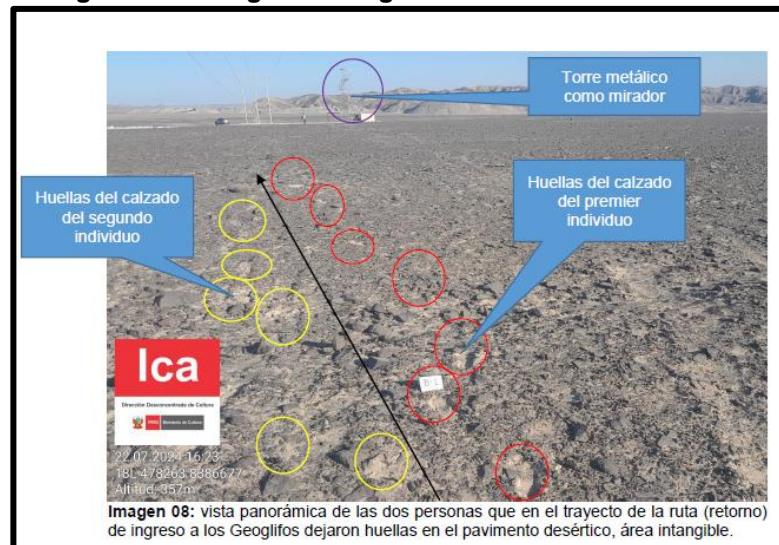
Imagen N° 4 – Registro fotográfico de las huellas observadas

36. Adicionalmente, durante la inspección ocular realizada por la DDC Ica se observó la presencia de huellas de calzado que corresponden a dos (2) personas, las cuales como se indicó, inician en la torre metálica (mirador) y se dirigen hacia las proximidades del Geoglypho antropomorfo (ver línea amarilla en Imagen N° 3), verificándose que se han desplazado dentro del área intangible del Área de Reserva Arqueológica que a su vez forma parte del Patrimonio Mundial, como se aprecia:

"(...) se observa la huella de zuelas (sic) de zapatos, por las características presuntamente serían de dos personas, todo ello se encuentra Aprox. A 10 metros de los Geoglifos de figuras antropomorfas; asimismo, las huellas encontradas presuntamente son de data reciente (...)"

- (i) El Área de Reserva Arqueológica donde se advirtió la alteración tiene una valoración cultural de "Relevante"⁷;
 - (ii) La alteración del bien cultural ocasionada por el ingreso no autorizado de personas al área intangible en una tramo aproximado de 380 metros lineales, sin contar con la autorización del Ministerio de Cultura, tiene una gradualidad de afectación "Leve" al Área de Reserva Arqueológica⁸;

- (iii) Respecto de la reversibilidad de la afectación, se considera factible;
 - (iv) No resulta urgente implementar medidas correctivas en la medida que la capa superficial del suelo recuperará su estado original de forma natural con el transcurso del tiempo;

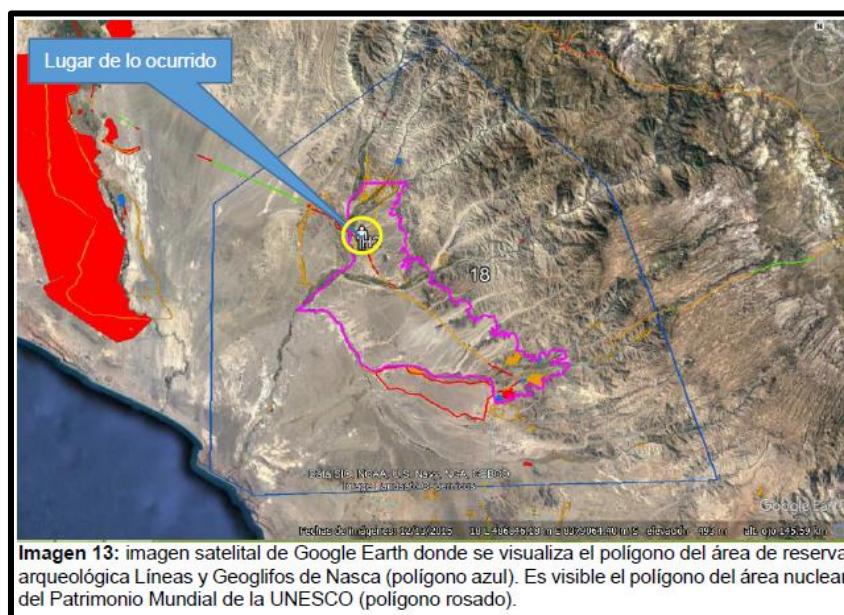
Imagen N° 5 – Ubicación de las huellas de calzado en relación con el Sitio declarado Patrimonio Mundial, ubicado dentro del Área de Reserva Arqueológica

37. De esta forma, se tiene que la presencia de huellas de calzado en un tramo aproximado de trescientos ochenta (380) metros lineales al interior del Sitio declarado como Patrimonio Mundial que a su vez se ubica dentro del Área de Reserva Arqueológica, **ha producido la perturbación de un área intangible** conforme al artículo 6° de la Ley N° 28296, modificada mediante Ley N° 31770.
38. La siguiente imagen permite observar que el área perturbada —donde se ubicaron las huellas de calzado— se encuentra al interior del sitio declarado como Patrimonio Mundial y a su vez dentro del Área de Reserva Arqueológica:

Imagen 13: imagen satelital de Google Earth donde se visualiza el polígono del área de reserva arqueológica Líneas y Geoglifos de Nasca (polígono azul). Es visible el polígono del área nuclear del Patrimonio Mundial de la UNESCO (polígono rosado).

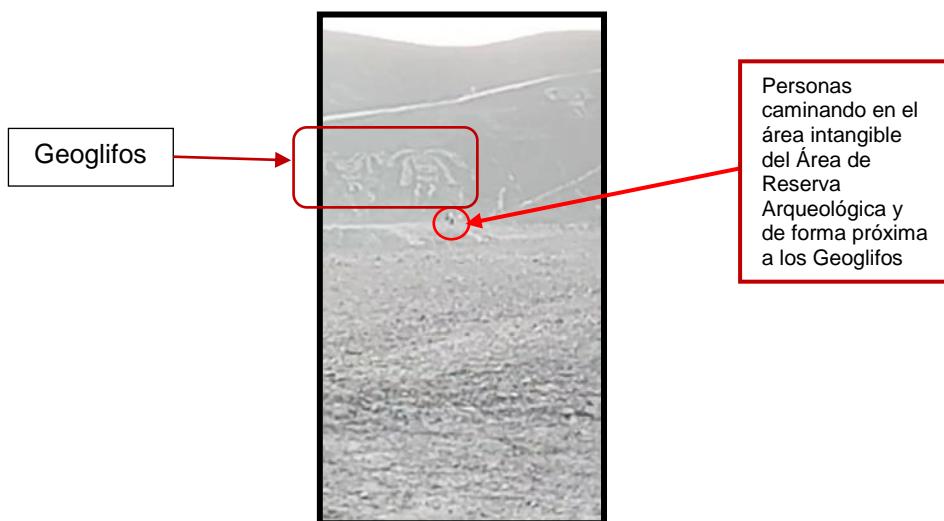
Imagen N° 8 – Captura de video adjunto a la denuncia (segundo 0:04)

- (ii) Vídeo adjunto a la denuncia anónima de fecha 20 de julio de 2024, en las que se observa a dos (2) personas caminando desde los Geoglifos hacia la vía de acceso al mirador (torre metálica):
