Ministerio de Cultura

DESPACHO VICEMINISTERIAL DE  
PATRIMONIO CULTURAL E  
INDUSTRIAS CULTURALESDIRECCIÓN GENERAL DE DEFENSA  
DEL PATRIMONIO CULTURAL

***Delimitación física de la alteración advertida en el Sitio Arqueológico (denominada Estructura 2) que será materia de análisis en el presente procedimiento administrativo sancionador (PAS)***

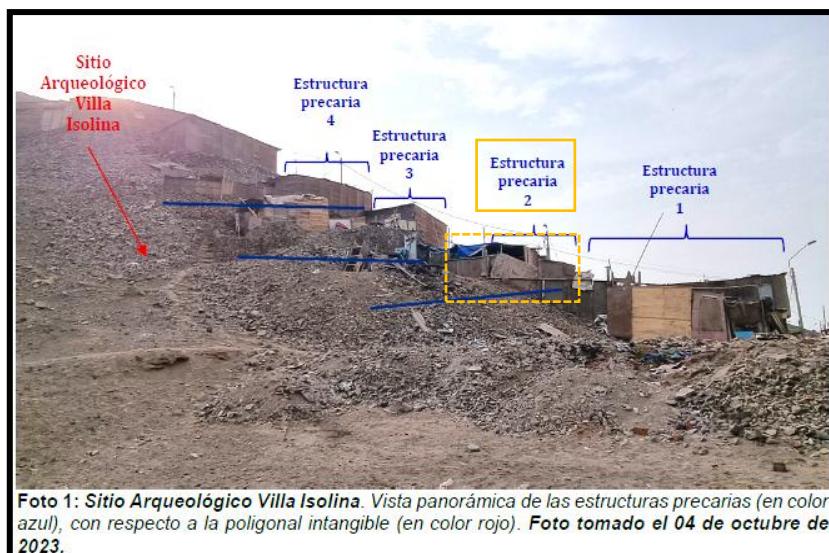
**Imagen N° 1 – Foto 1 del Informe Técnico N° 000106-2023-DCS-DFA/MC**

13. De acuerdo con el Informe Técnico N° 000106-2023-DCS-DFA/MC, la DCS concluyó -entre otros aspectos- que, durante la inspección de octubre de 2023, se advirtieron cuatro (4) estructuras al interior del Sitio Arqueológico. De ellas, se tiene que la Estructura precaria 2 se localizaba a 16 m al noreste del vértice B, mide 22 m de largo y 8 m de ancho aproximadamente, además se encuentra construido por postes, triplay, cartones, plásticos y presenta techo de calamina;
14. Adicionalmente, del mencionado Informe se han obtenido las siguientes imágenes, en las cuales que la Estructura precaria 2 se ubica dentro del Sitio Arqueológico:

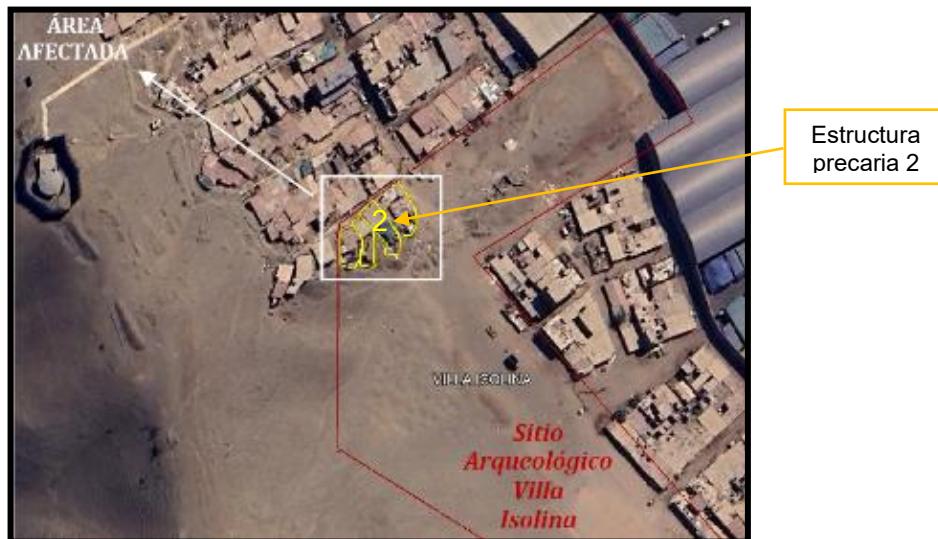
**Imagen N° 2 – Ubicación de Estructura 2 de acuerdo a Informe Técnico N° 000106-2023-  
DCS-DFA/MC**

Fuente: Imagen 1 del Informe Técnico N° 000106-2023-DCS-DFA/MC

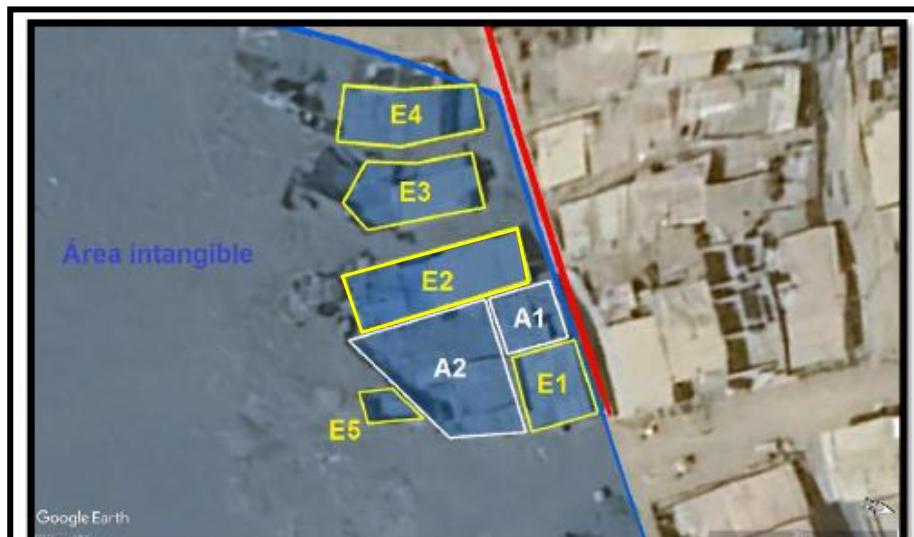
**Imagen N° 3 – Ubicación de la Estructura 2 (E2)**

15. Posteriormente, el Informe Técnico adjuntó una imagen en la que se graficó la ubicación de la Estructura 2, diferenciándola de las demás estructuras y ampliaciones:

Imagen 2: Detalle de la vista satelital anterior, donde ubican referencialmente los casos de afectación en el interior de la poligonal intangible (Estructuras 1 al 5 y Ampliaciones 1 y 2). En color rojo, la escalera de concreto usada para acceder a las partes altas.

16. De esta forma, y tal como se ha precisado en el Informe Legal, **en el presente procedimiento administrativo sancionador se analizará los efectos de la presunta alteración ocasionada por la Estructura 2** (ver polígono E2 de perímetro color amarillo en Imagen N° 3);

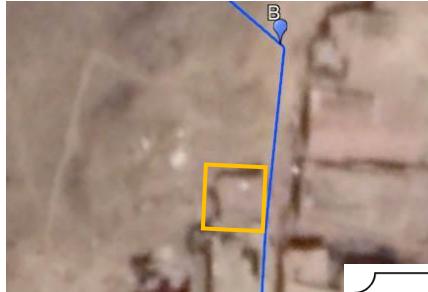
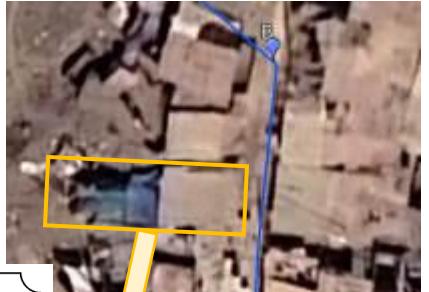
**Imágenes Satelitales N° 1 y N° 2**

17. Con relación a la temporalidad de los hechos debe tomarse en consideración que la administrada ha señalado que tomó posesión del área en marzo de 2020<sup>4</sup>; no obstante, de la revisión de las imágenes satelitales obtenidas del aplicativo *Google Earth* se verifica que para mayo de 2020 sólo existía una instalación precaria de dimensiones considerablemente menores a las observadas en la inspección de octubre de 2023;
18. Así, al mes de abril de 2023 se observa la ampliación progresiva de la ocupación realizada por la administrada, mediante la adición de elementos como retazos de madera, triplay y plástico, consolidándose la estructura denominada Estructura 2:

8 de mayo de 2020	23 de abril de 2023

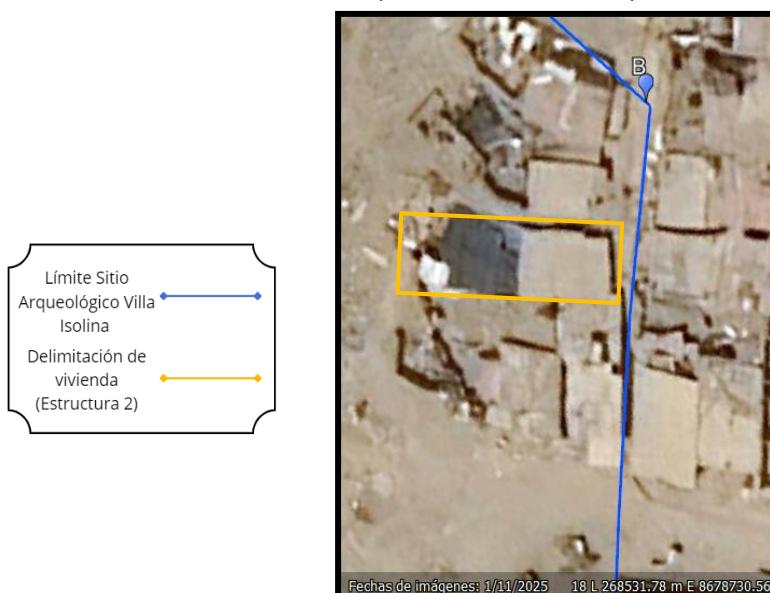
**Imagen Satelital N° 3**  
(11 de enero de 2025)

19. Ahora, en el presente caso, debe tomarse en consideración que el hecho imputado se encuentra referido a la alteración no autorizada del Sitio Arqueológico, consistente en el asentamiento de una estructura precaria de madera prefabricada, la cual ha sido ampliada en dirección noroeste-sureste mediante la adición de retazos de madera, triplay y plástico, cuenta con techo de calamina y plástico, además presenta acumulación de tablones y palos en su parte posterior, conducta que no ha cesado en el tiempo, pues en febrero de 2025 la administrada manifestó aun seguir residiendo en la estructura, en mayo de 2025 fue notificada personalmente en dicha vivienda, mientras que al mes de enero de 2025, era posible observar dicha estructura:

20. En consecuencia, y para efectos del presente procedimiento administrativo sancionador, se tendrá en consideración que el asentamiento de la Estructura precaria 2 que configuraría la presunta conducta infractora, aún no ha cesado, y, por tanto, el plazo prescriptorio no ha iniciado su cómputo<sup>5</sup>.

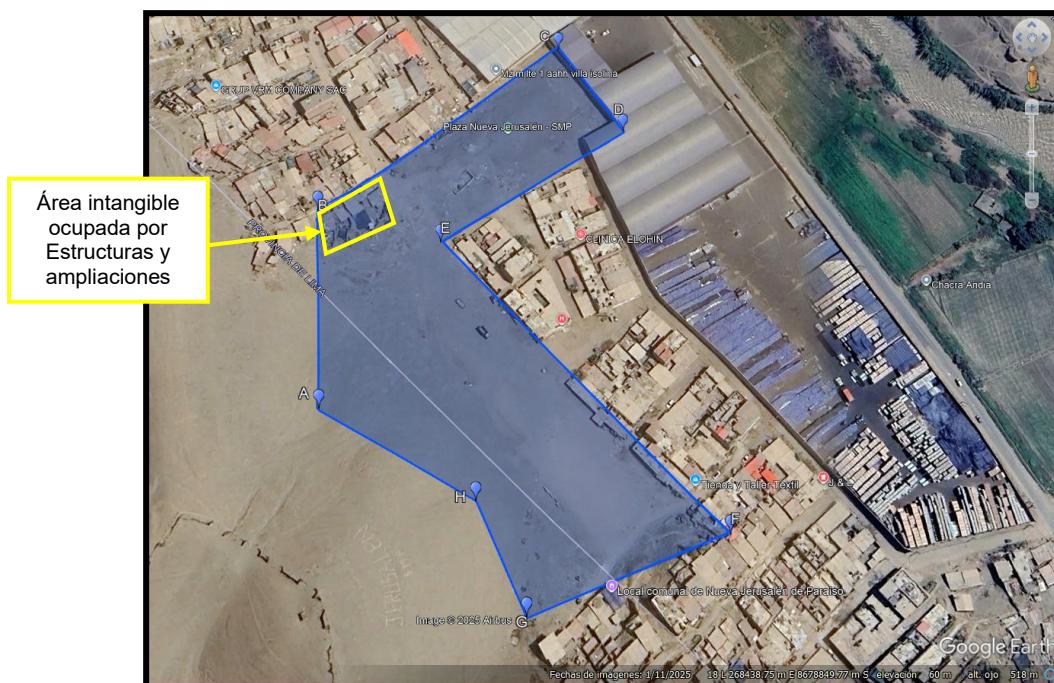
**Imagen N° 4 – Ubicación de Sitio Arqueológico**

30. De acuerdo con la Resolución Directoral Nacional N° 1502/INC del 6 de octubre del 2009, publicada en el Diario Oficial El Peruano el 19 de octubre de 2009, el polígono (en color azul) que abarca el Sitio Arqueológico es el siguiente, conforme a las coordenadas UTM WGS 84 de cada uno de sus vértices:

34. Sin embargo, de acuerdo con lo verificado en la Inspección Fiscal y las fotografías recabadas en el marco de las inspecciones realizadas en el año 2023 y 2024, de acuerdo con el Informe Técnico Pericial, se ha constatado la presencia diversas estructuras dentro de la poligonal intangible del Sitio Arqueológico (Ver polígono en color amarillo en Imagen N° 4);

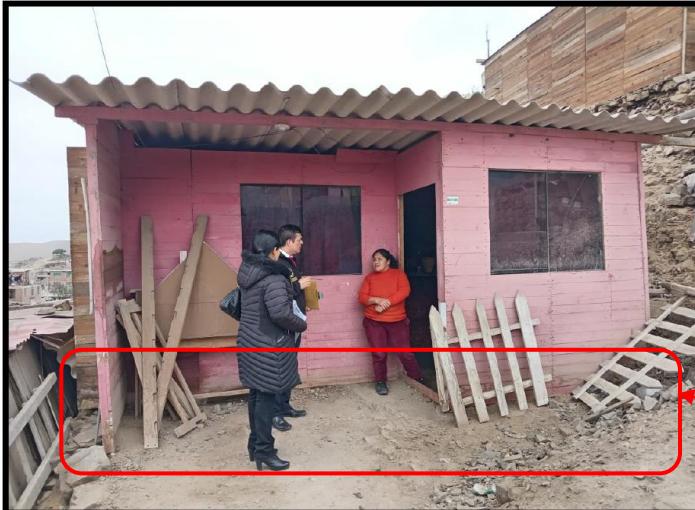
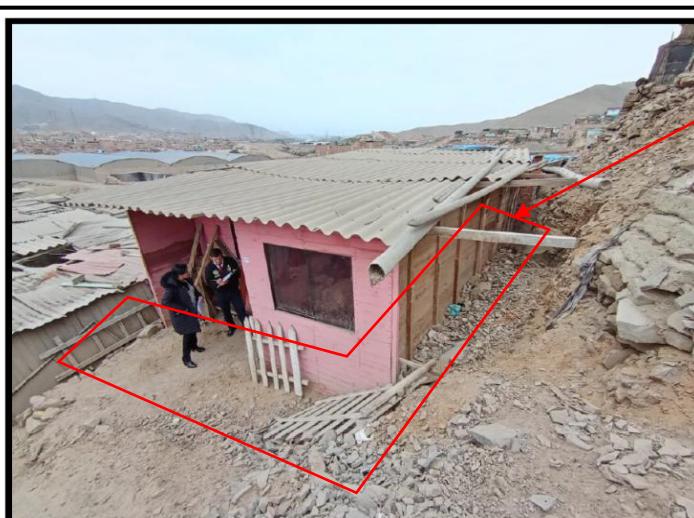
## Imágenes N° 5 y N° 6 – Estructura 2

Foto 6: Sitio Arqueológico Villa Isolina. Estructura 2, la Fiscal Huamán y el Suboficial Paredes identificando a la Sra. Sonia Cirila Morales Jaimes con DNI N° 40345733

Base de la Estructura 2 se encuentra nivelada (posición)

Foto 1: Sitio Arqueológico Villa Isolina. Vista oblicua de la Estructura 2, registrada en julio del año 2024

56. Asimismo, el Informe Técnico Pericial determinó que la gradualidad de la afectación a la condición cultural antes descrita, es "**Leve**"<sup>20</sup>, en la medida que, si bien la alteración se ha efectuado dentro del polígono del Sitio Arqueológico- no se ha podido verificar de manera fehaciente algún tipo de daño efectivo a evidencia arqueológica, asimismo, se considera que la afectación es de carácter reversible;

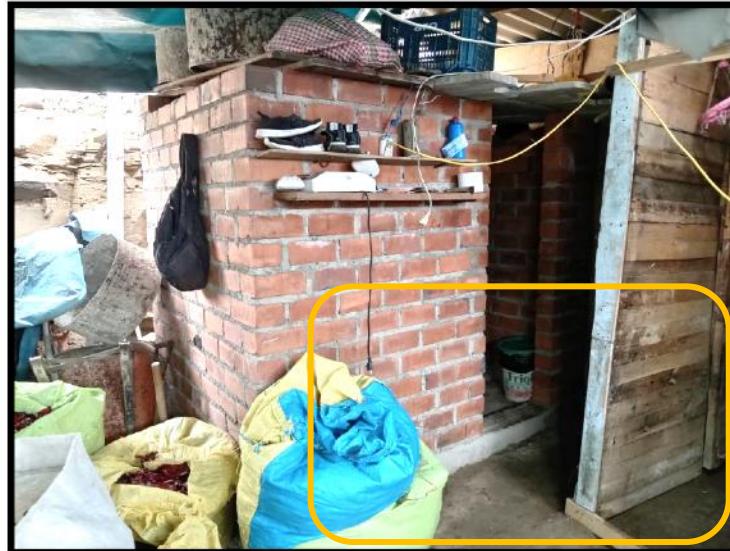
### Imagen N° 7 – Interior de Estructura 2

Piso nivelado (posición horizontal) sobre el cual se observa paredes de material noble al lado izquierdo y de material prefabricado (madera) al lado derecho.

Foto 7: Sitio Arqueológico Villa Isolina. Estructura 2, se verificó que existe en su interior, una estructura de material noble que sirve como servicios higiénicos.
