RESOLUCION DIRECTORAL N° 000408-2025-DGPA-VMPCIC/MC

Que, mediante Informe de inspección N° 004-2025-DQA de fecha 25 de setiembre del 2025 que sustenta el Informe Técnico de Viabilidad de la Determinación de la Protección Provisional del Bien Inmueble Prehispánico, el especialista de la Dirección Desconcentrada de Cultura Huancavelica sustenta la propuesta de protección provisional del Paisaje Arqueológico “Santa Lucia – Amacle”, ubicado en el distrito de Ayavi, provincia de Huaytará, departamento de Huancavelica; especificando los fundamentos sobre la valoración cultural positiva y niveles de vulnerabilidad del bien inmueble objeto de protección provisional, de acuerdo con los lineamientos y criterios técnicos contenidos en la Directiva N° 003-2018-VMPCIC/MC. En el referido informe se indica que el monumento arqueológico prehispánico viene siendo objeto de afectación verificada debido a agentes antrópicos y factores naturales de acuerdo a lo siguiente:

INFORME N° 001741-2025-DSFL-DGPA-VMPCIC/MC

Asunto : REMITO INFORME DE INSPECCIÓN N° 0004-2025-DQA,
DEL PAISAJE ARQUEOLÓGICO SANTA LUCIA -
AMACLLE, UBICADO EN EL CENTRO POBLADO DE
SANTA LUCIA, DISTRITO DE AYAVI, PROVINCIA DE
HUAYTA

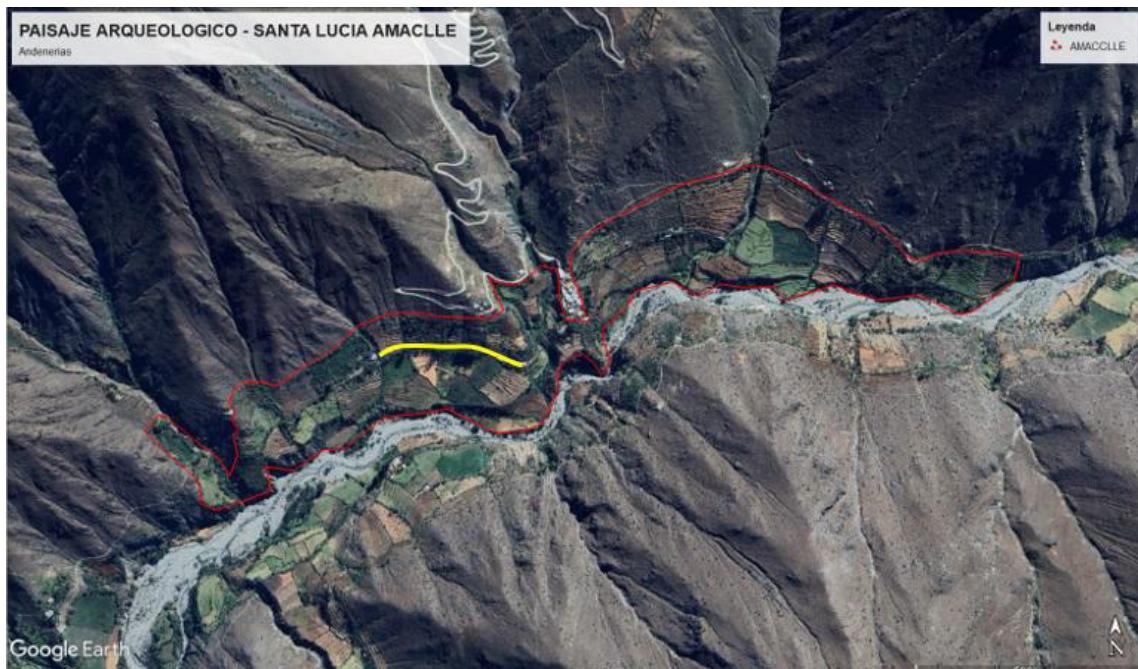
El Paisaje Arqueológico de Santa Lucía - Amacle ha experimentado daños considerables. Específicamente, su integridad ha sido comprometida por la construcción de una trocha carrozable (vehicular), la cual afectó dos secciones del sitio. A modo de ilustración, la apertura de esta vía moderna se llevó a cabo entre las coordenadas UTM 18L (463354.25 m E - 8480630.90 m N) hasta (463034.72 m E - 8480640.79 m N). Por consiguiente, la implementación de esta vía ha generado un impacto negativo directo en la estructura del Paisaje Arqueológico. No obstante, otro fenómeno que se sigue observando es la reutilización de las terrazas por parte de la población local, quienes continúan empleándolas tanto para actividades de siembra como para la ganadería.

Imagen 2 Imagen Satelital del PAISAJE ARQUEOLÓGICO – SANTA LUCIA AMACLLE. (la línea de color amarillo es el área donde aperturaron una trocha carrozable⁹ fuente google Earth

MEDIDA		REFERENCIA
- Paralización y/o cese de la afectación:	X	- Se realizará la notificación de los documentos pertinentes a la Municipalidad distrital de Ayavi.
- Desmontaje:		
- Apuntalamiento:		
- Incautación:		
- Señalización:	X	- Se coordinará con el área de administración de la DDC Huancavelica gestione la colocación de señalización.

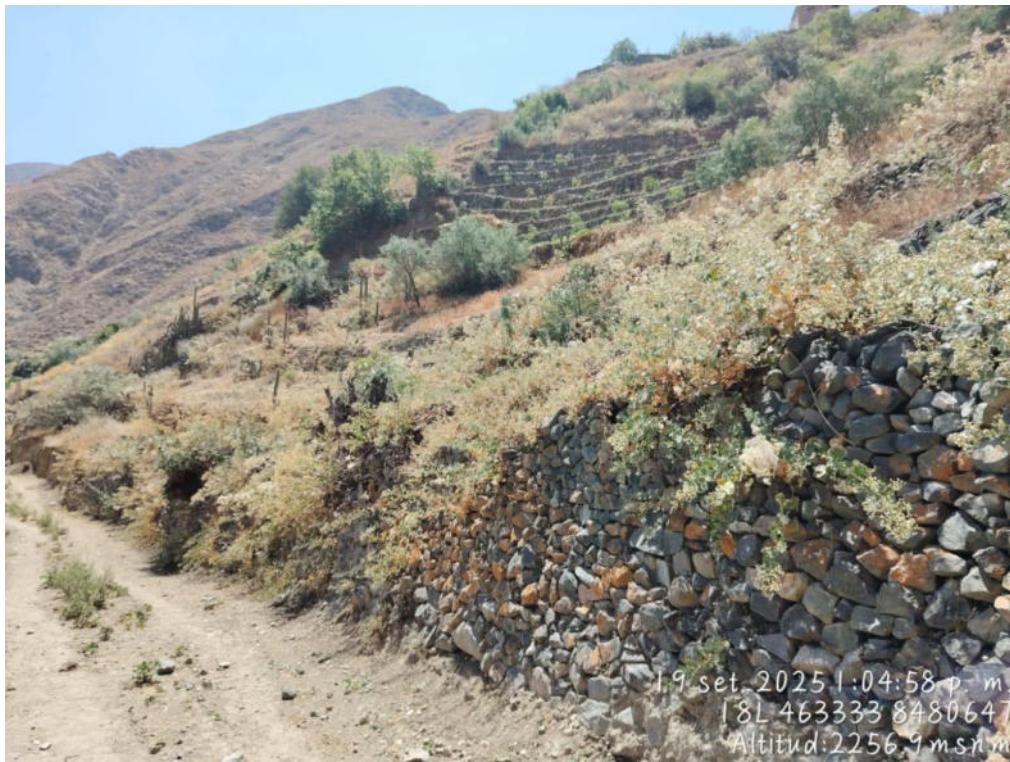
Fotografía 2 vista en detalle de las terrazas registrados en el PAISAJE ARQUEOLÓGICO – SANTA LUCIA AMACLLE, la altura promedio es de 2m aproximadamente.

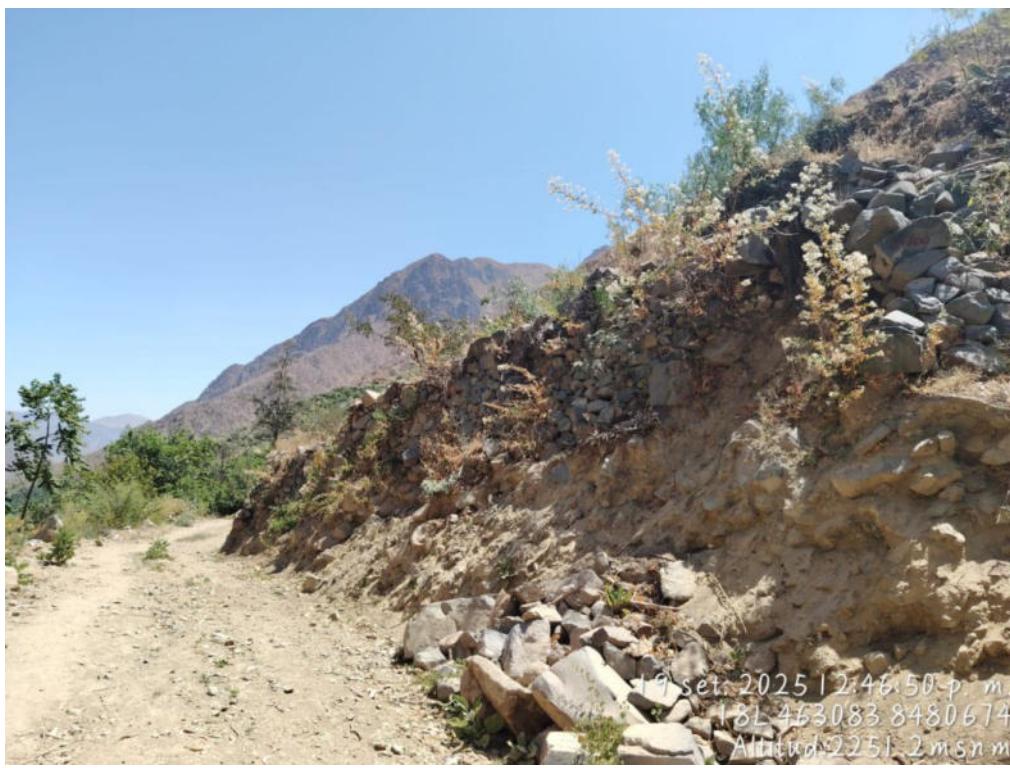
como la apertura de trochas carrozables impulsadas por entidades públicas o privadas, generan una amenaza directa. En consecuencia, estas actividades provocan alteraciones y daños considerables en el camino, comprometiendo su integridad y conservación.
--	--

Fotografía 3 vista en detalle de la afectación realizada por la apertura de la trocha carrozable en el Paisaje Arqueológico Santa Lucia - Amacalle

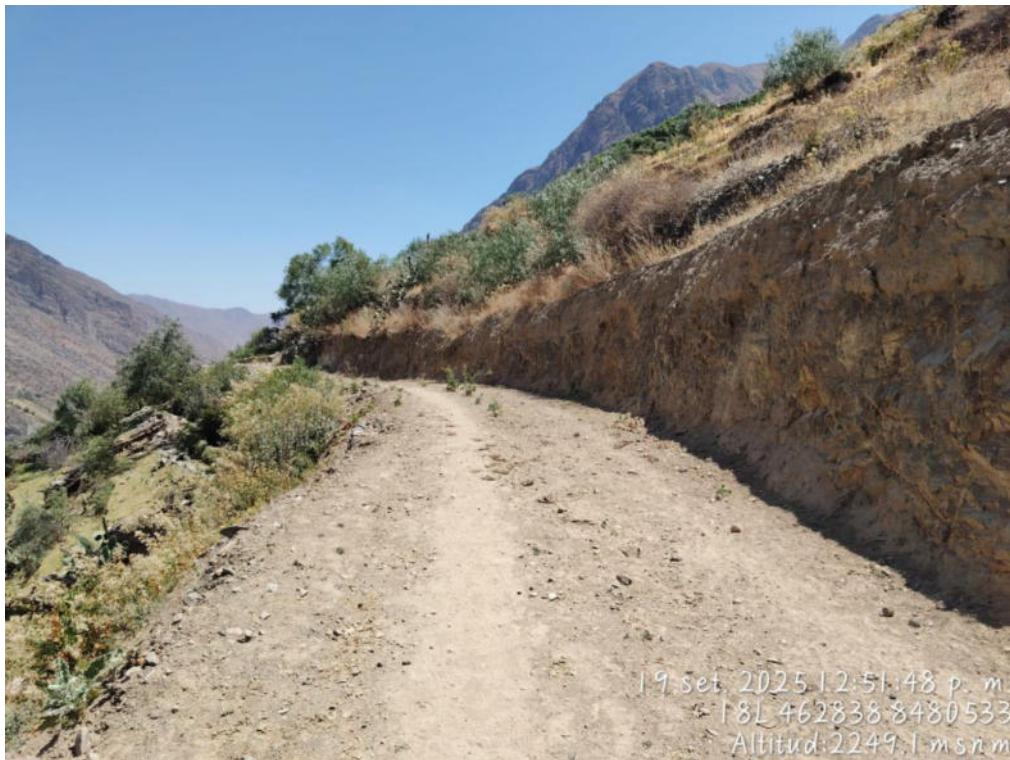
Fotografía 4 vista en detalle de la afectación realizada por la apertura de la trocha carrozable en el Paisaje Arqueológico Santa Lucia - Amacalle

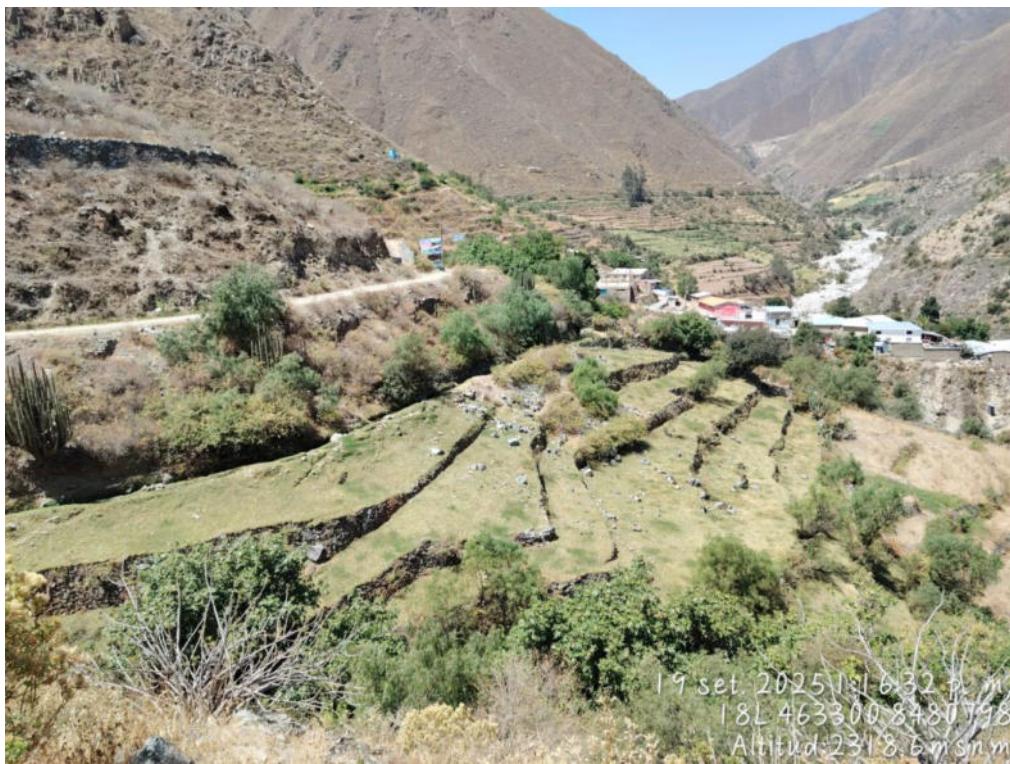
Fotografía 8 vista panoramica de las terrazas registrados en el centro poblado de Santa Lucia - Amacalle, estas terrazas se caracterizan por presentar construccion de diferentes medidas.

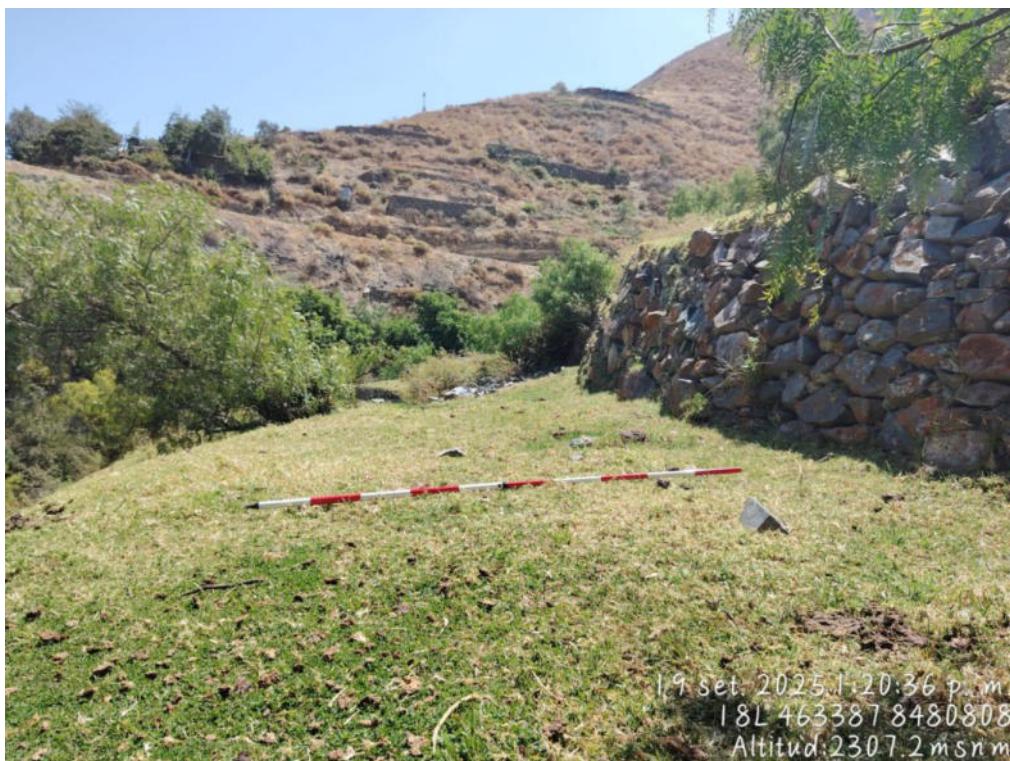
Fotografía 9 vista en detalle de una de las plataformas de las terrazas registradas, en donde se observa que las medidas en ancho varian de 4 m a 5 m aproximadamente.

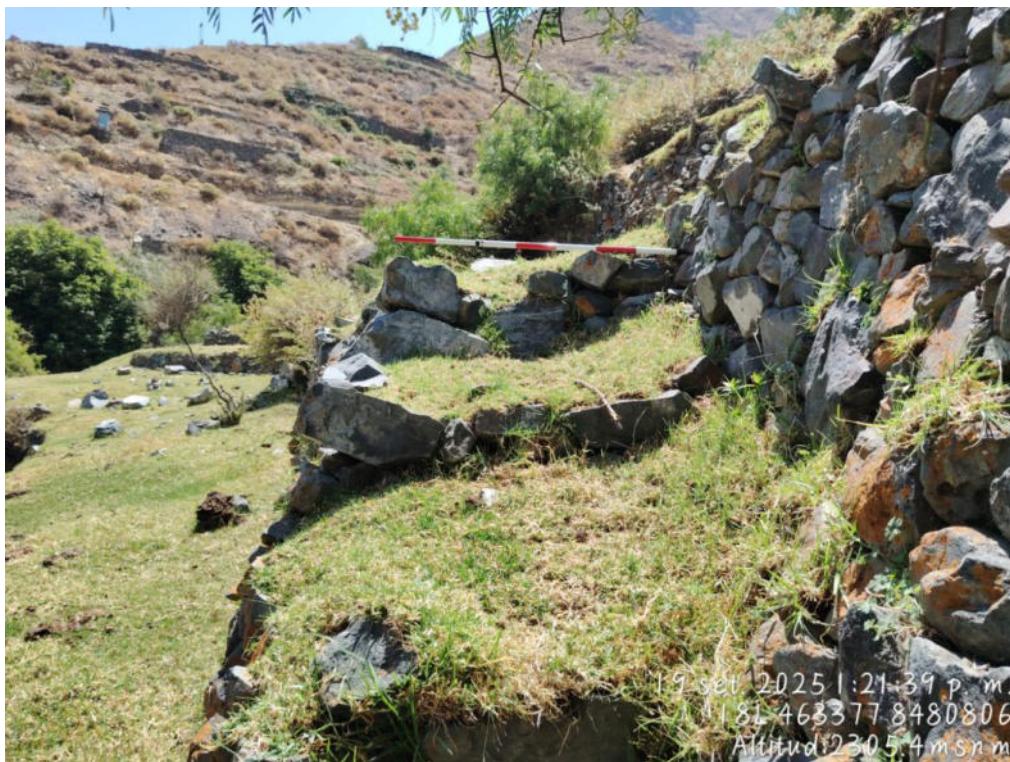
Fotografía 10 vista en detalle de los accesos a las terrazas, estos accesos estan construidas con piedras de la zona y de diferentes formas y tamaños.

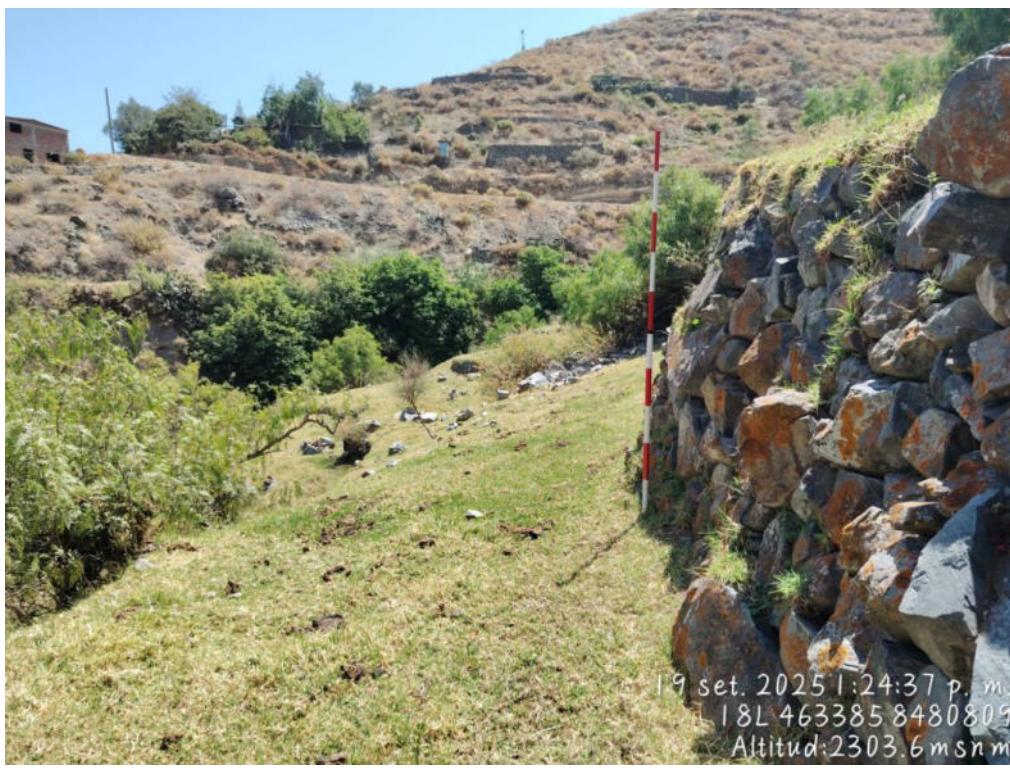
Fotografía 11 vista en detalle de la altura de las terrazas registrados en el centro poblado de Santa Lucia - Amacalle, distrito de Ayavi

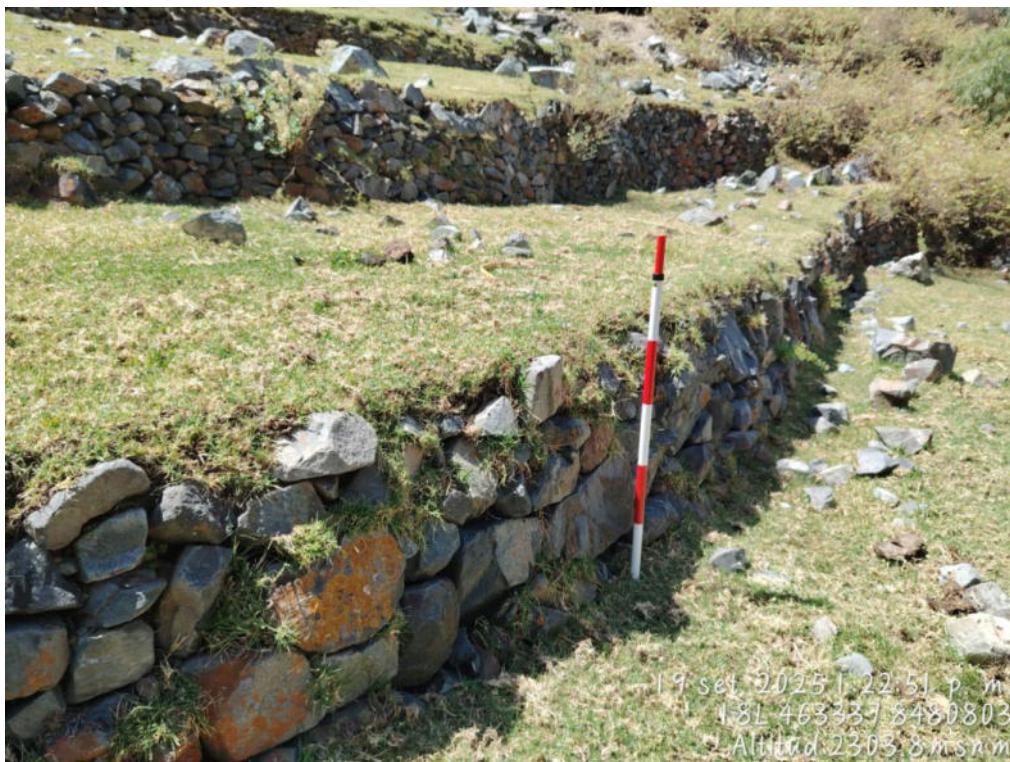
Fotografía 12 vista en detalle de las terrazas/andenerias registradas en el centro poblado de Santa Lucia - Amacalle, estas terrazas varian en la construccion ya que otros varian en medidas.
