RESOLUCION DIRECTORAL N° 000426-2025-DGPA-VMPCIC/MC

Asunto : PROTECCION PROVISIONAL DE LOS SITIOS
ARQUEOLOGICOS EN LA JURIDICCION DEL DISTRITO DE
MOLLEBAYA. SITIO ARQUEOLÓGICO CERRO PAJONAL.

INFORME N° 000190-2025-DSFL-DGPA-VMPCIC-HAH/MC

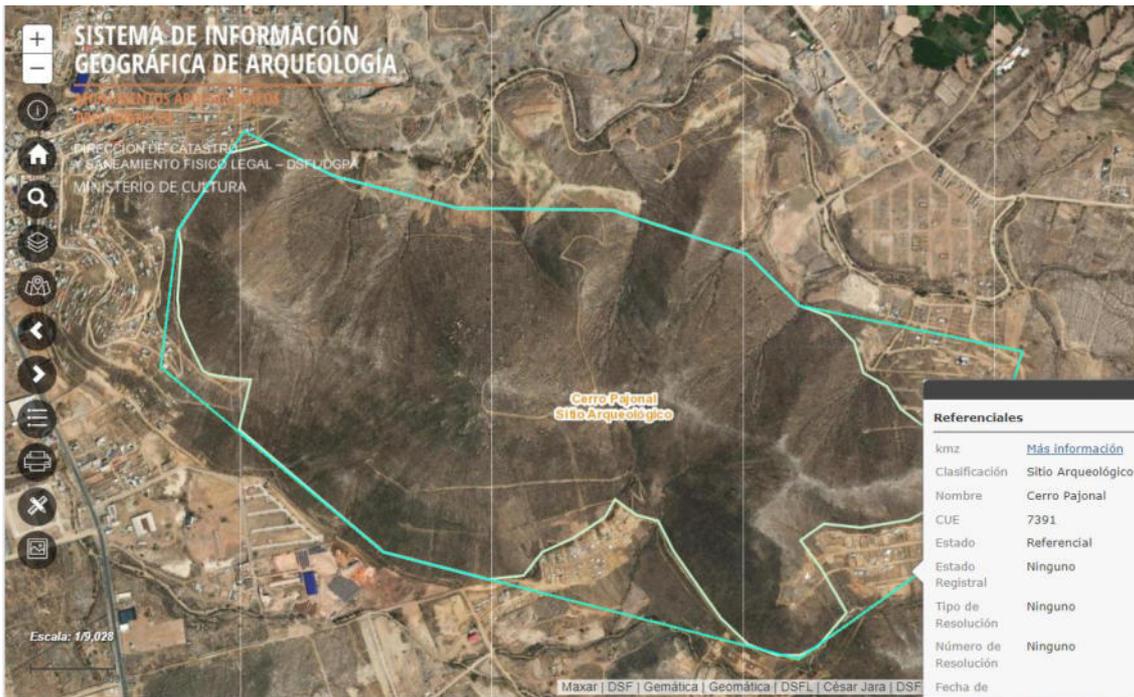
Imagen de satélite mostrando la ubicación del ámbito solicitado para protección provisional superpuesto a los bienes inmuebles prehispánicos Cerro Pajonal

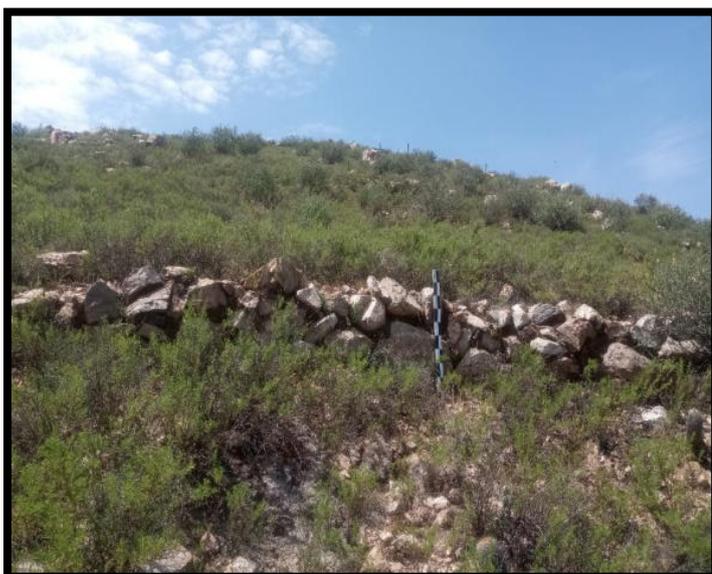
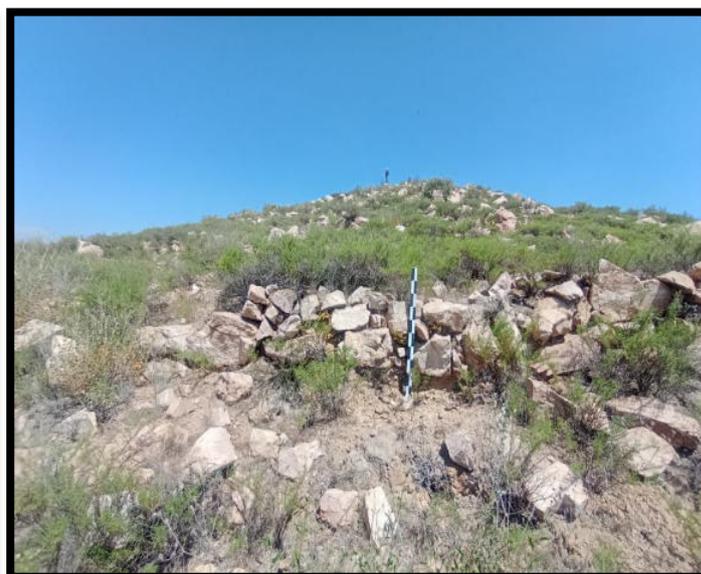
Fotos N° 01 y N° 02, Vistas fotográfica en la que se puede apreciar arquitectura prehispánica correspondiente a plataformas, las mismas que se encuentran colapsadas y cubiertas por vegetación.

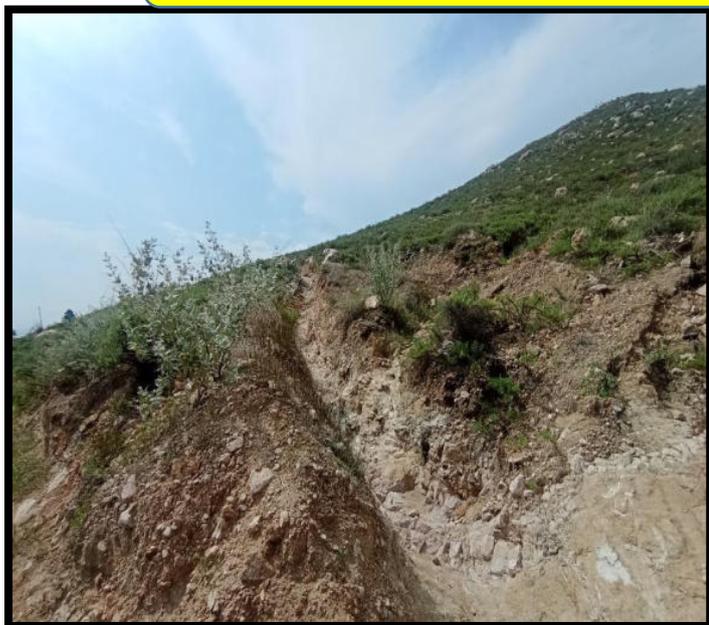
Foto N° 03, Vista fotográfica en la que se puede apreciar apertura de canales de drenaje de agua dentro del polígono del sitio arqueológico.

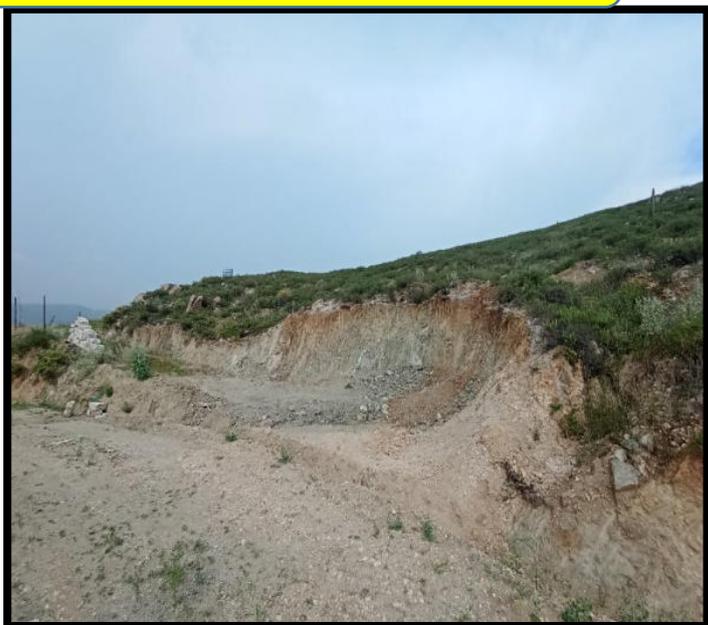
Foto N° 04, Vista fotográfica en la que se puede apreciar corte y extracción de material, acciones realizadas en espacios aledaños al sitio arqueológico.

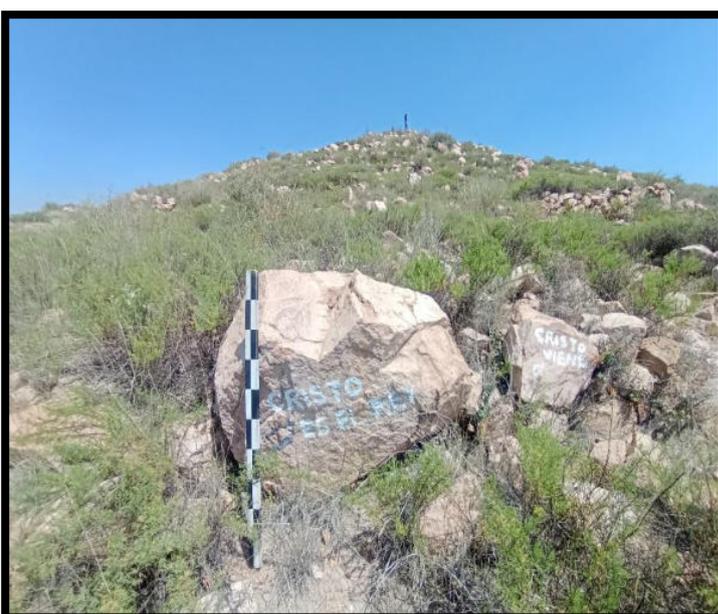
Fotos N° 05 y N° 06, Vistas fotográficas en la que se puede apreciar pintas en elementos líticos que se encuentran dentro del sitio arqueológico, los cuales generan mal aspecto visual y daño irreparable del patrimonio.

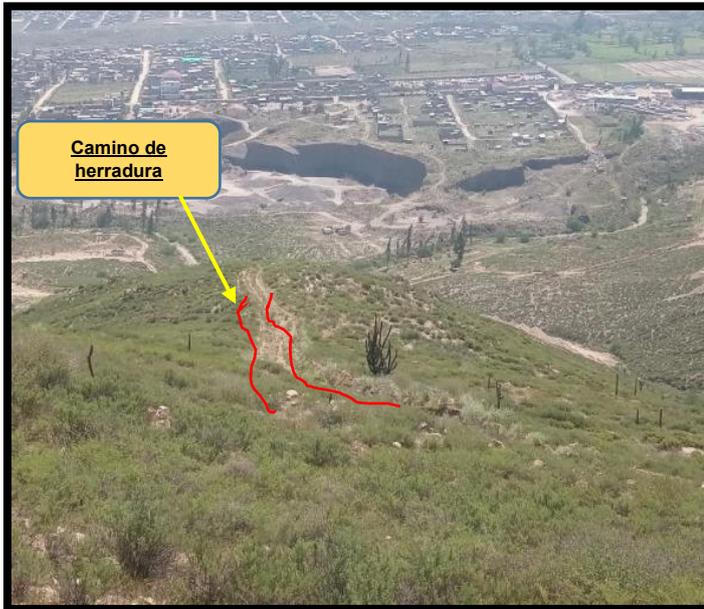
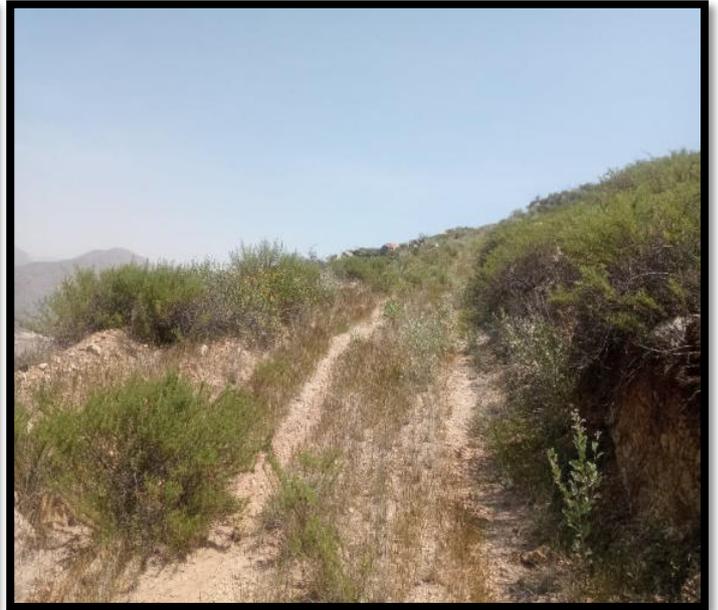
“La apertura de vías de acceso vehicular tales como trochas carrozables y el crecimiento urbano (invasiones), son un peligro latente para la conservación de este vestigio cultural, puesto que, estas acciones vienen ocasionando el deterioro constante y paulatino en este espacio cultural manteniéndose latente a su pérdida en el caso que siga encontrándose sin la debida protección. Finalmente debo indicar que la recuperación de este Sitio Arqueológico, es viable considerando acciones complementarias previamente evaluadas por el área competente para así salvaguardar el Patrimonio Cultural de la Nación”

Fotos N° 07 y N° 08. Vistas fotográficas en la que se puede apreciar la apertura de vías de acceso como trochas carrozables y caminos de herradura, acciones realizadas dentro del sitio arqueológico.

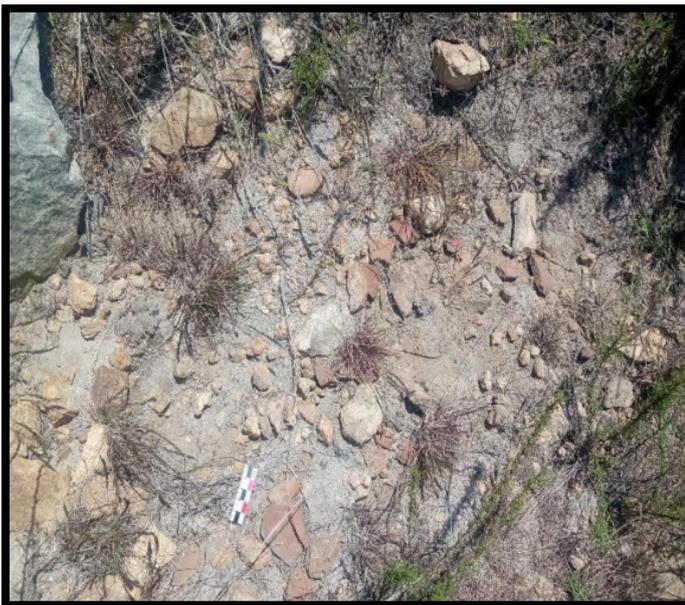
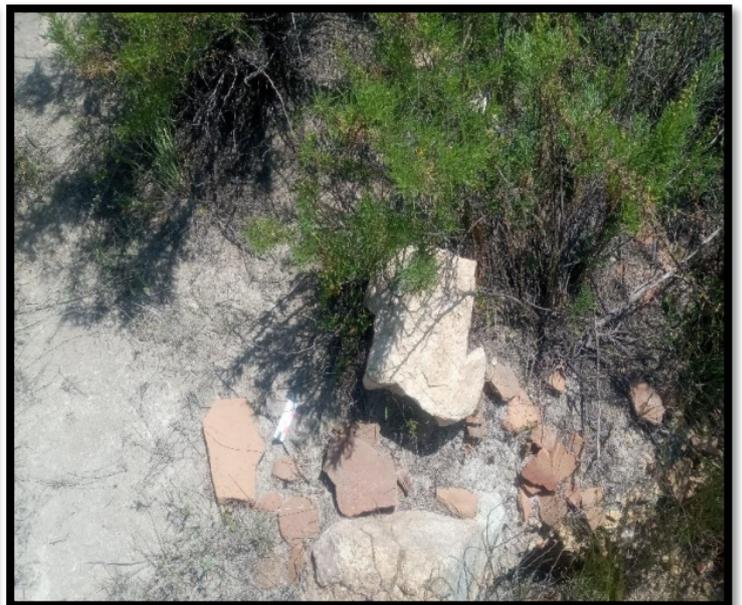
Fotos N° 09 y N° 10. Vistas fotográficas en la que se puede apreciar fragmentos de cerámica diseminados por toda la superficie, acciones generadas producto de los Huaqueos.

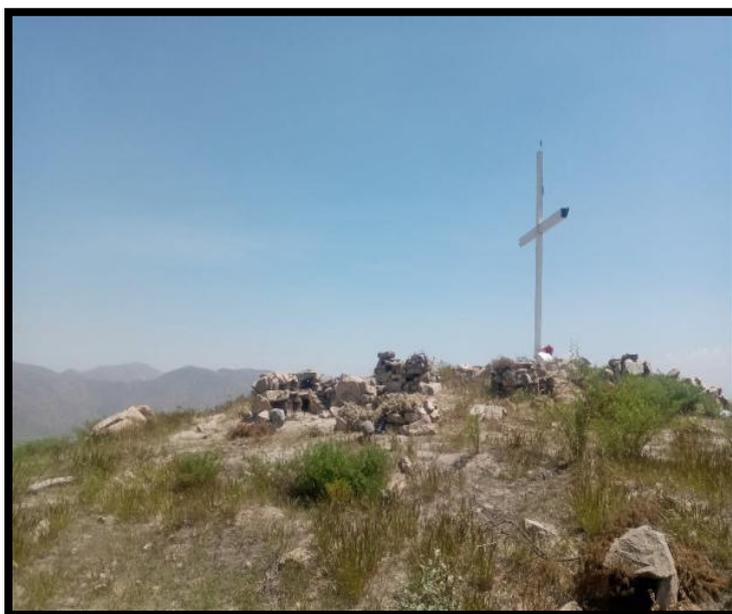
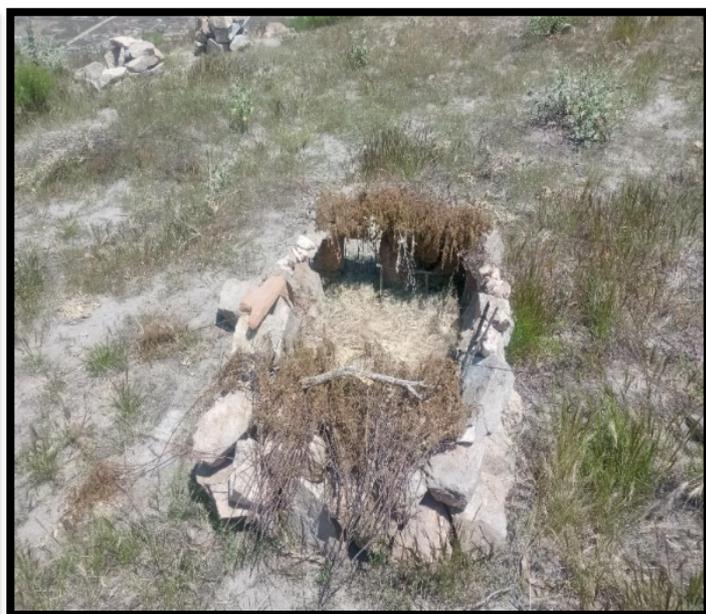
Fotos N° 11 y N° 12. Vistas fotográficas en la que se puede apreciar la presencia de una cruz de madera y miniaturas de alacitas hechas de piedra, las mismas que se encuentran en áreas con compromiso arqueológico, ocasionando así la pérdida paulatina del patrimonio arqueológico.

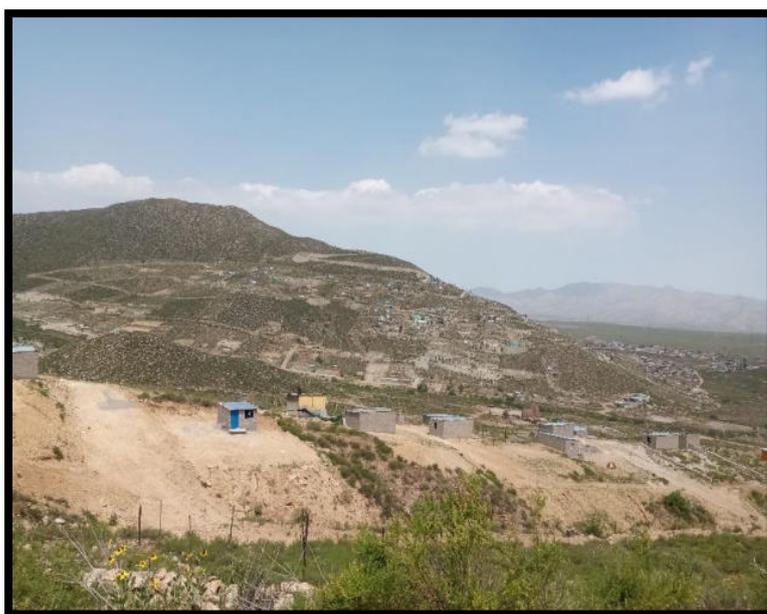
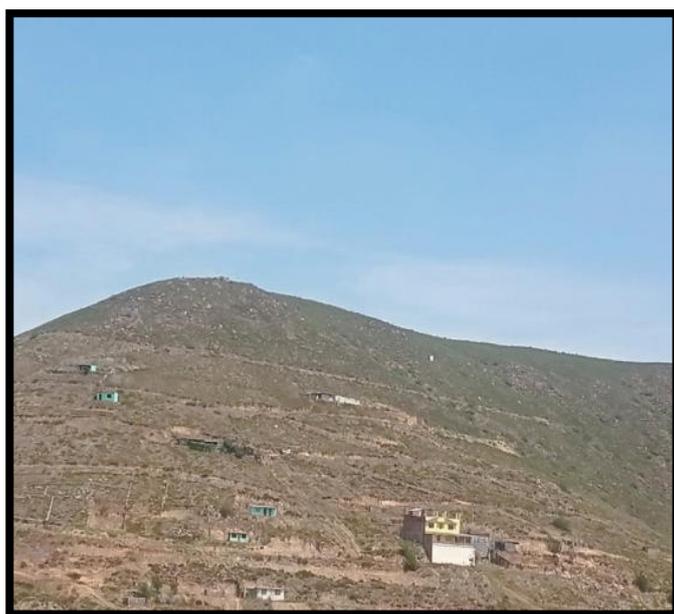
Fotos N° 13 y N° 14. Vistas fotográficas en la que se puede apreciar el crecimiento urbano (invasiones) en áreas colindantes y dentro del sitio arqueológico, generando así la pérdida paulatina del patrimonio cultural.

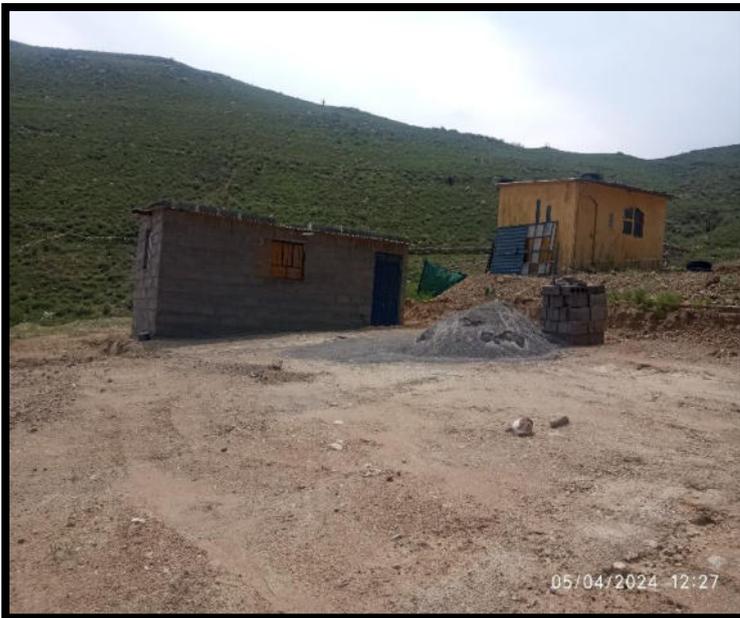
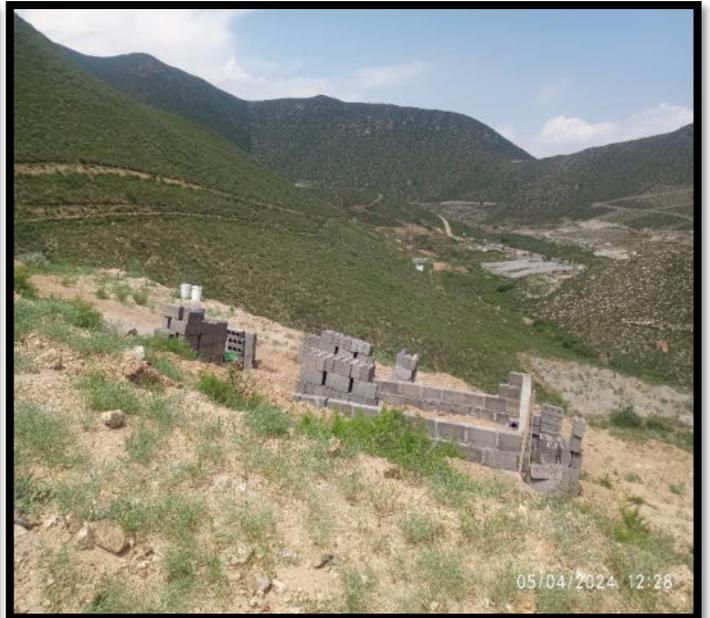
Fotos N° 15 y N° 16, Vistas fotográficas en la que se puede apreciar construcciones contemporáneas que va edificándose en espacios con compromiso arqueológico.
