RESOLUCION DIRECTORAL N° 000438-2025-DGPA-VMPCIC/MC

ARTÍCULO PRIMERO.- DETERMINAR la Protección Provisional del sitio arqueológico Achcamarca sectores 1 y 2, ubicado en el distrito de El Tambo, provincia de Huancayo, departamento de Junín, por el plazo de dos años, salvo se identifique afectación directa a los derechos colectivos de pueblos indígenas u originarios; en cuyo caso, el plazo máximo para la declaración y delimitación definitiva del bien es de tres años calendario, prorrogable por el periodo que corresponda previo sustento. Las especificaciones de la presente determinación de protección provisional se encuentran indicadas en el Informe de Inspección N° 004-2025-SDPCICI JUN/WJOB/MC del 24 de octubre de 2025, así como en los Informes N° 001817-2025-DSFL-DGPA-VMPCIC/MC y 000232-2025-DSFL-DGPA-VMPCIC-NGC/MC de la Dirección de Catastro y Saneamiento Físico Legal y los planos perimétricos con código N° PP-02-MC-2025 y PP-03-MC-2025; los cuales se adjuntan como Anexo de la presente Resolución Directoral y forman parte integrante de la misma.

ASUNTO :SOLICITO PROTECCIÓN PROVISIONAL DEL SITIO
ARQUEOLÓGICO DE ACHCAMARCA, UBICADO EN LA
COMUNIDAD CAMPESINA DE COCHAS CHICO, DISTRIT

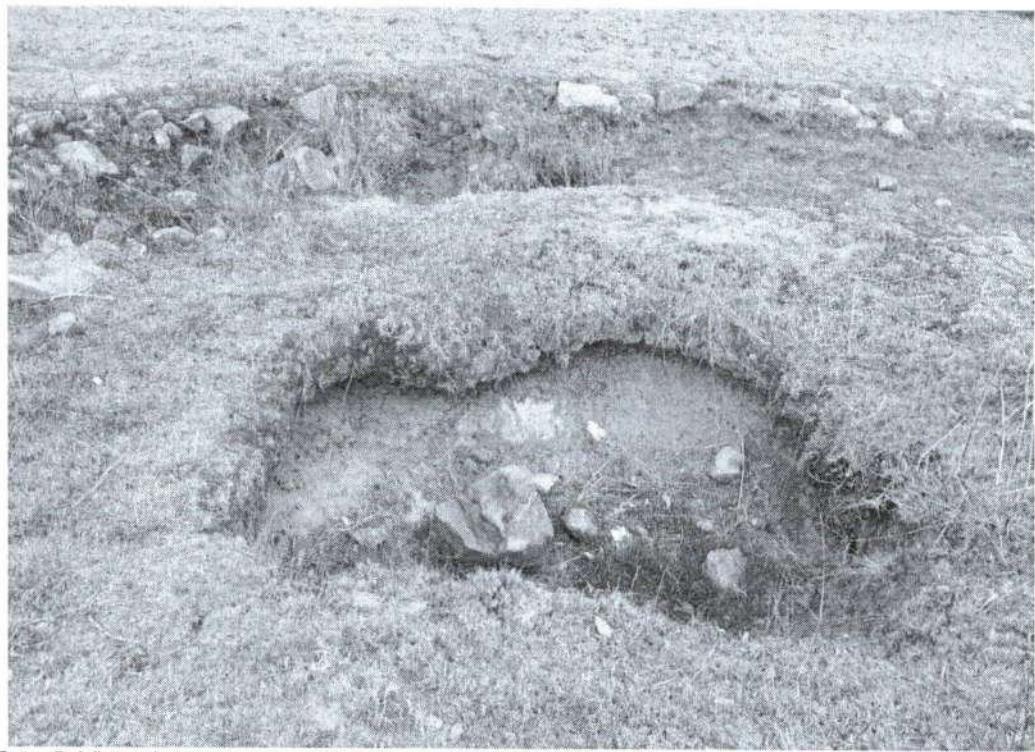
Foto 5. Vista de una excavación clandestina (huaqueo) al interior de una colca en el sitio arqueológico Sector 1 (Inspección 23/10/2025).

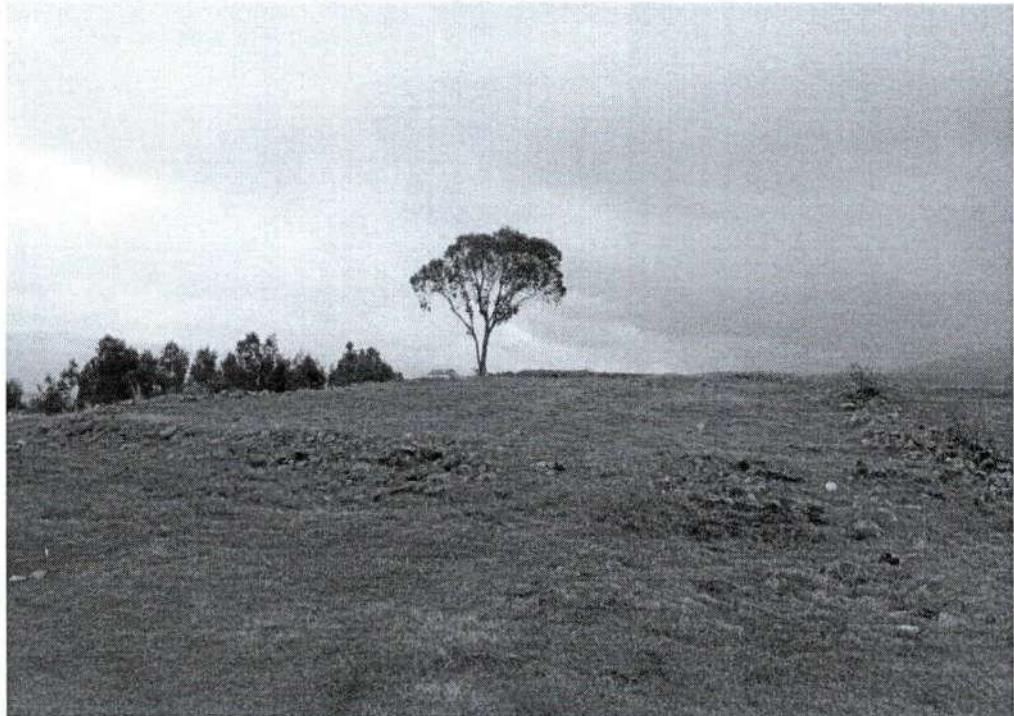
Foto 6. Vista panorámica del espacio cuadrangular en el sitio arqueológico de Achcamarca Sector 1 (Inspección 23/10/2025).

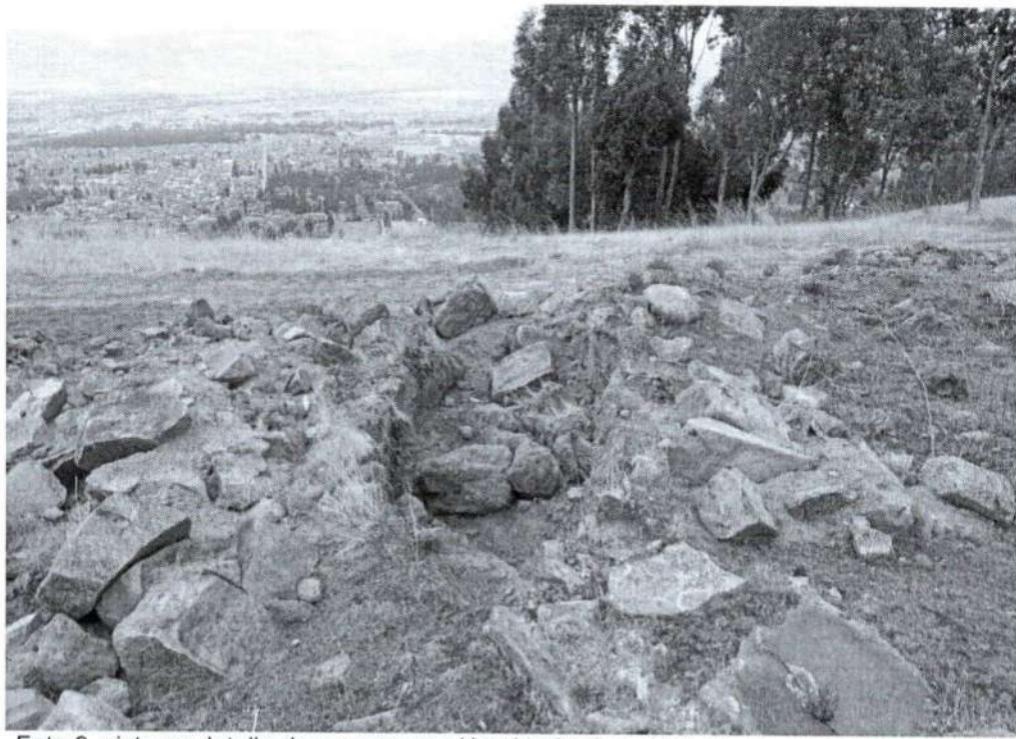
Foto 9, vista en detalle de una excavación clandestina al interior de una colca en el sitio arqueológico de Achcamarca Sector 1 (inspección.23/10/2025).

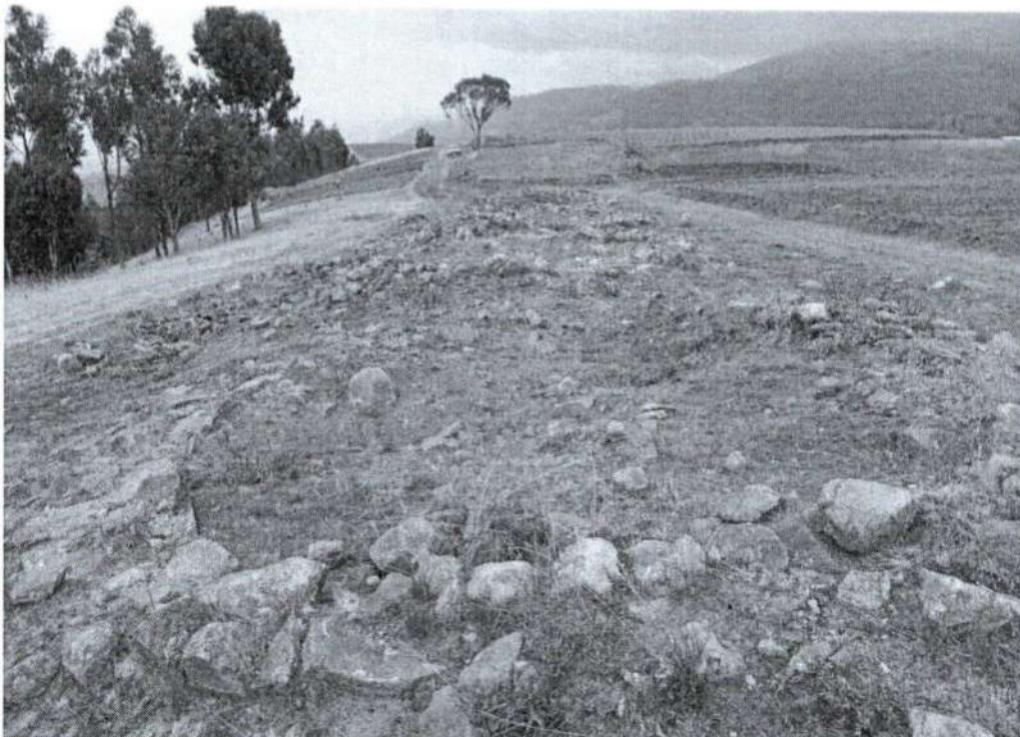
Imagen 10, vista panorámica de las estructuras prehispánicas (colcas) del sitio arqueológico de Achcamarca sector 1 (inspección.23/10/2025).

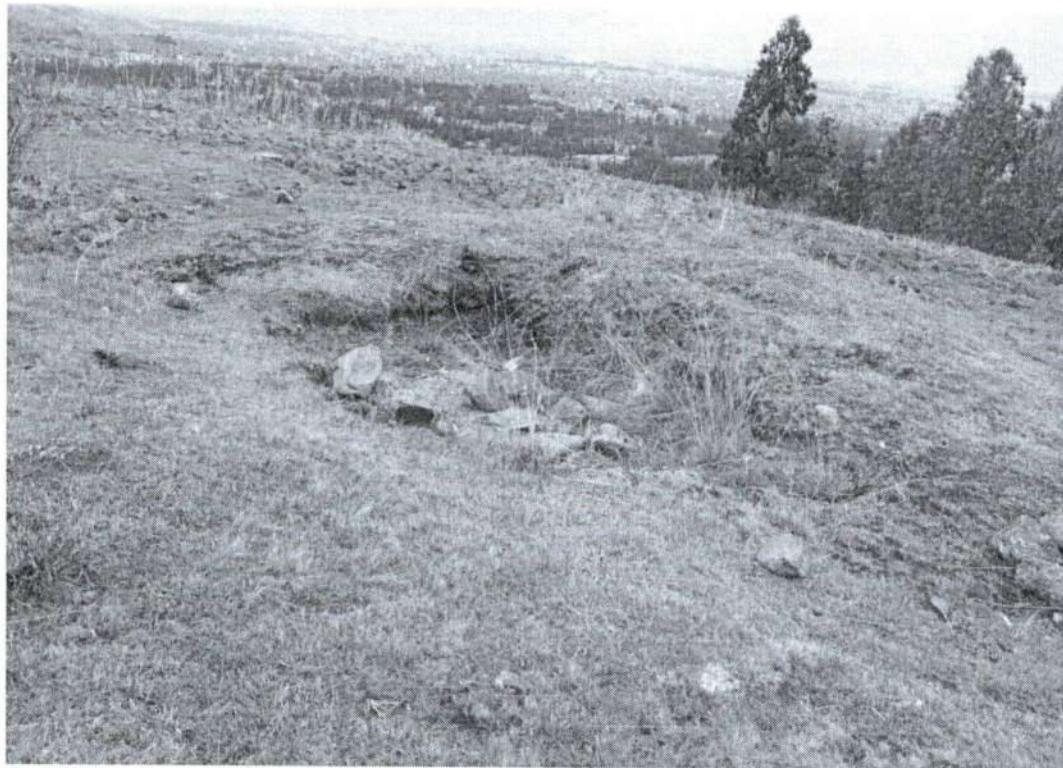
Imagen 13, vista de una excavación clandestina (huaqueo) al entorno de los restos de estructuras arqueológicas del sitio de Achcamarca Sector 1 (inspección. 23/10/2025).

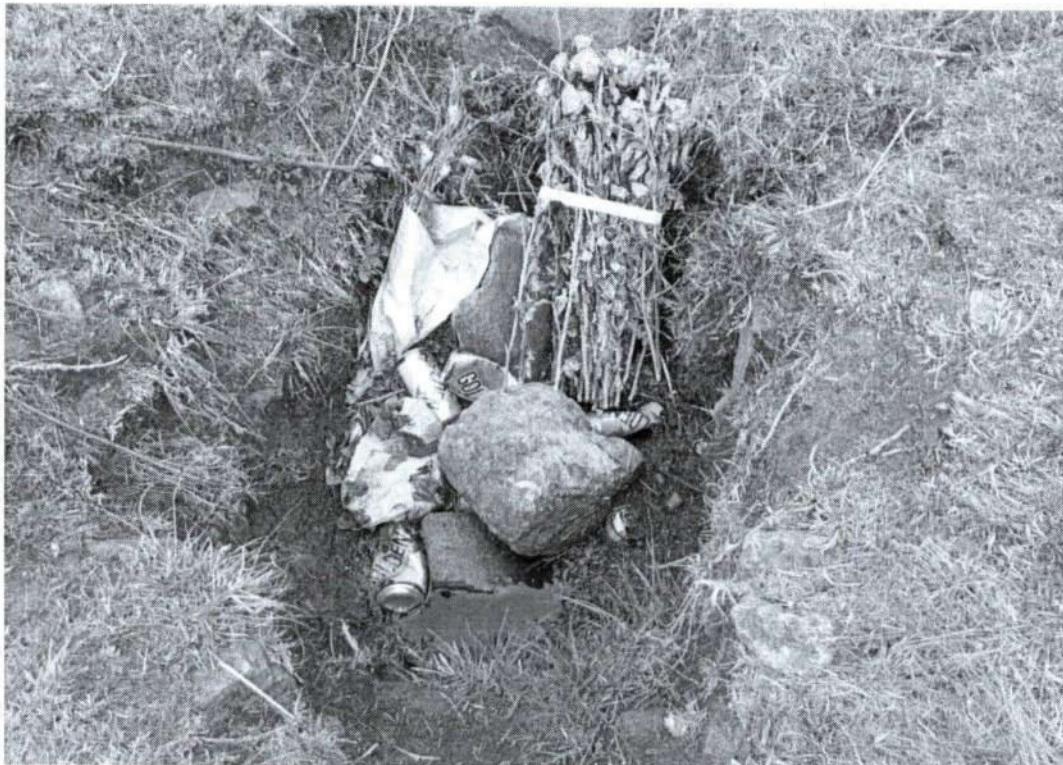
Imagen 14, vista de una excavación para realizar pago a la tierra en el sitio arqueológico de Achcamarca Sector 1 (inspección. 23/10/2025).

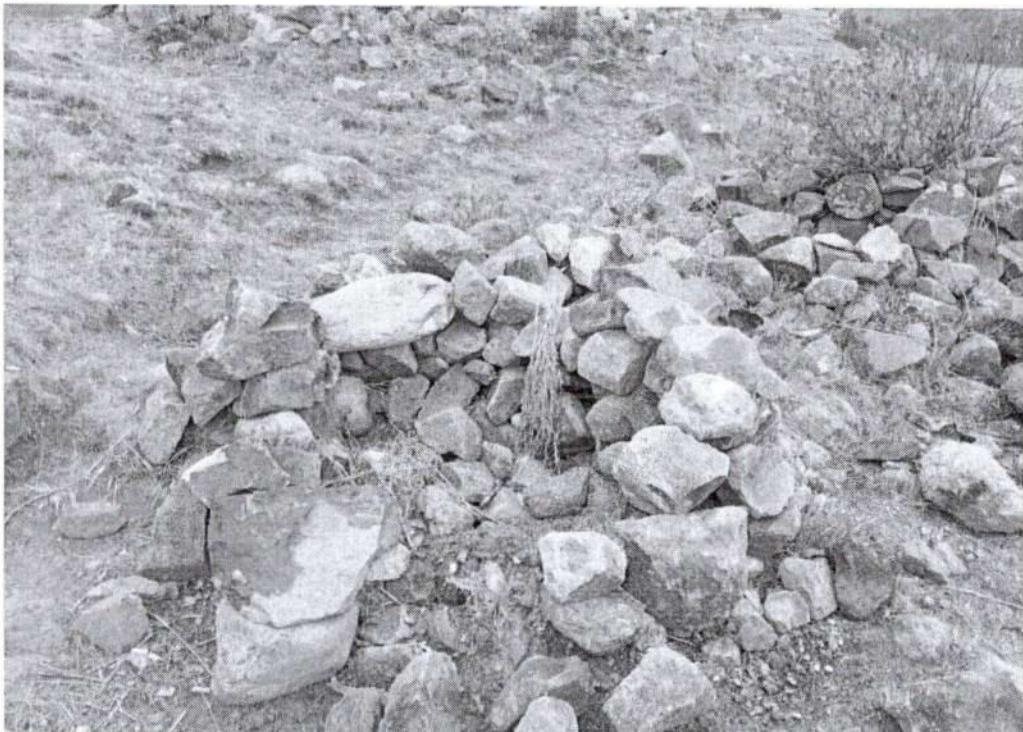
Imagen 16, vista de pago a la tierra en el sitio arqueológico de Achcamarca Sector 1 (inspección.23/10/2025).

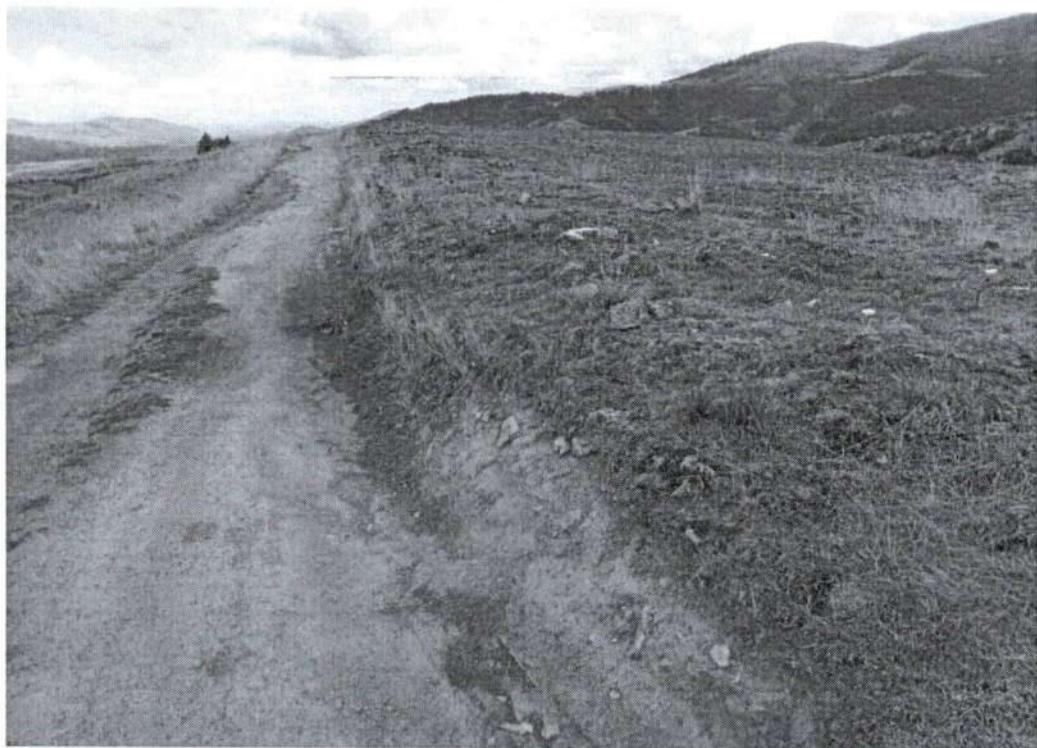
Imagen 17, vista de perfil estratigráfico, por corte de una carretera del sitio arqueológico de Achcamarca Sector 2 (inspección.23/10/2025).

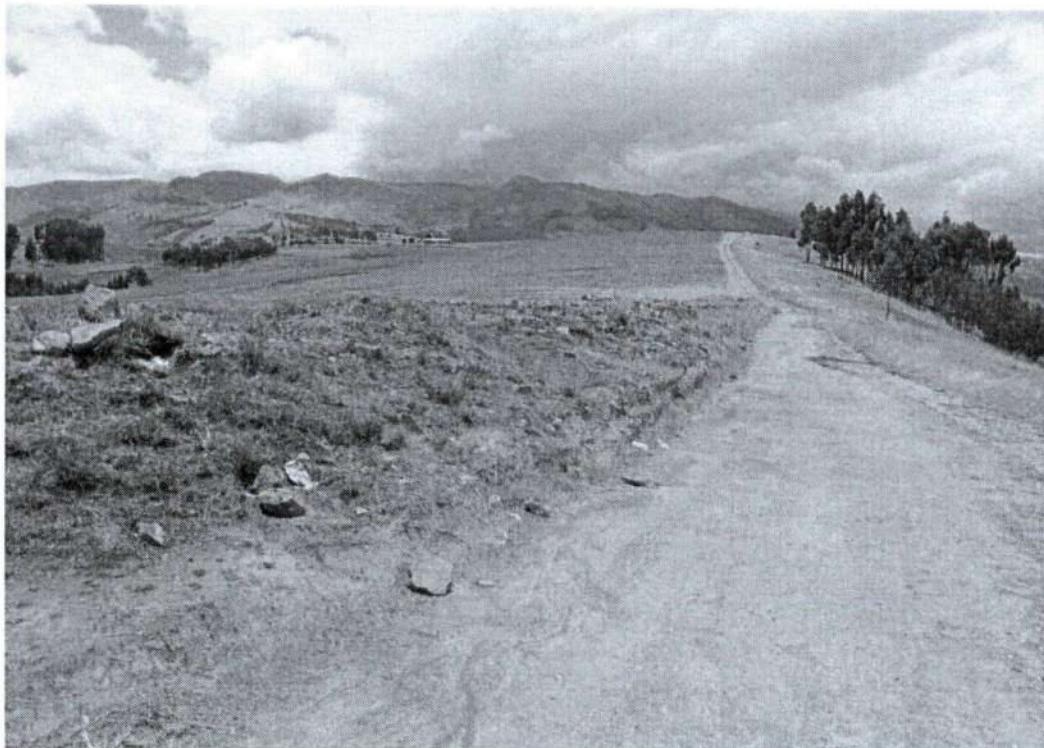
Foto 18, vista panorámica del sitio arqueológico de Achcamarca Sector 2 (inspección.23/10/2025).

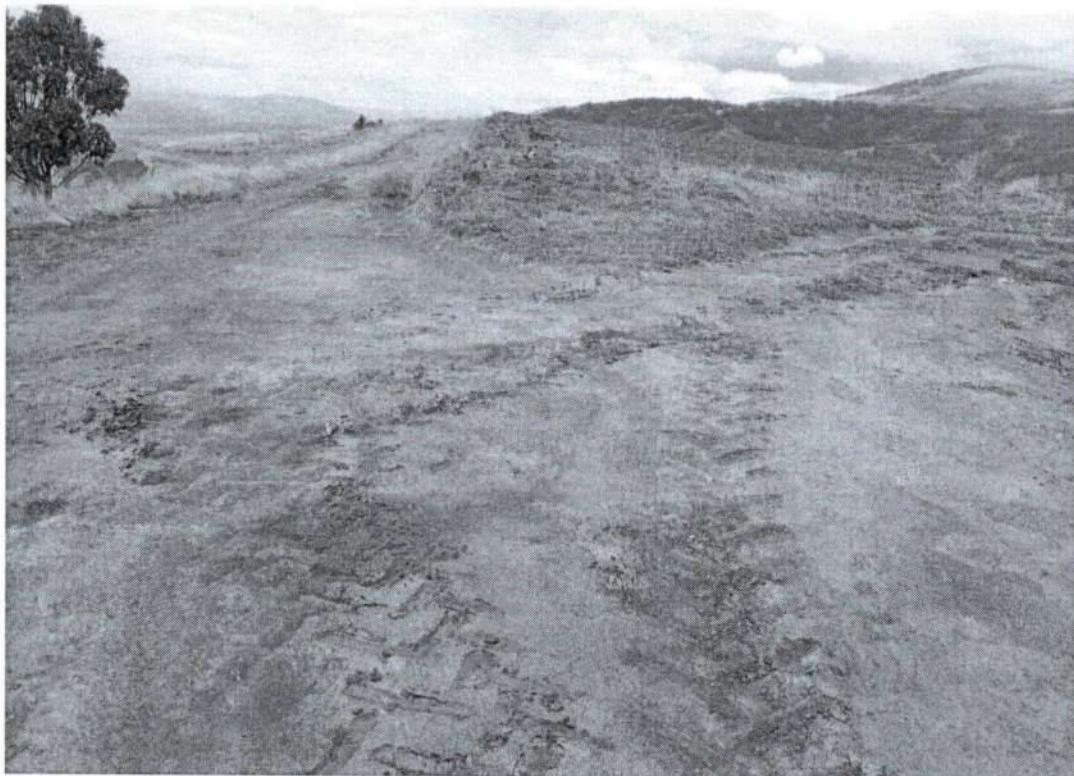
Foto 21 , vista de las huellas de tractor en el sitio arqueológico de Achcamarca Sector 2
(inspección.23/10/2025).

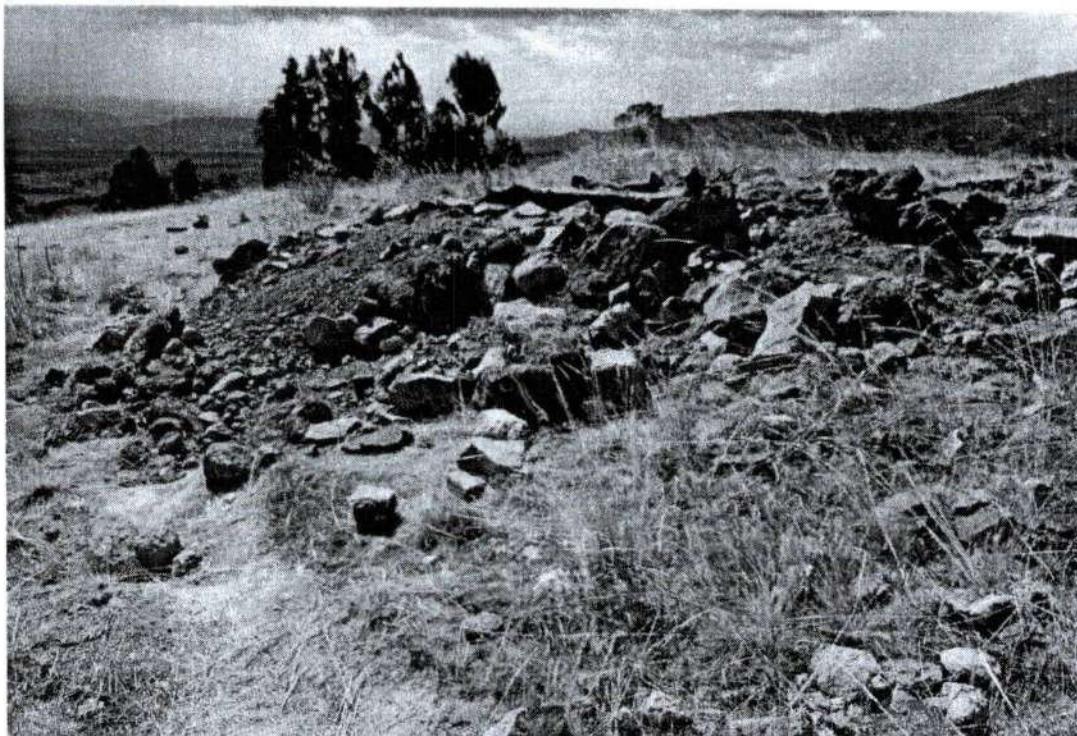
Foto. 2: vista de la excavación profunda donde se ha afectado el muro de la estructura arquitectónica de planta circular. (registrado el 04/10/2024).

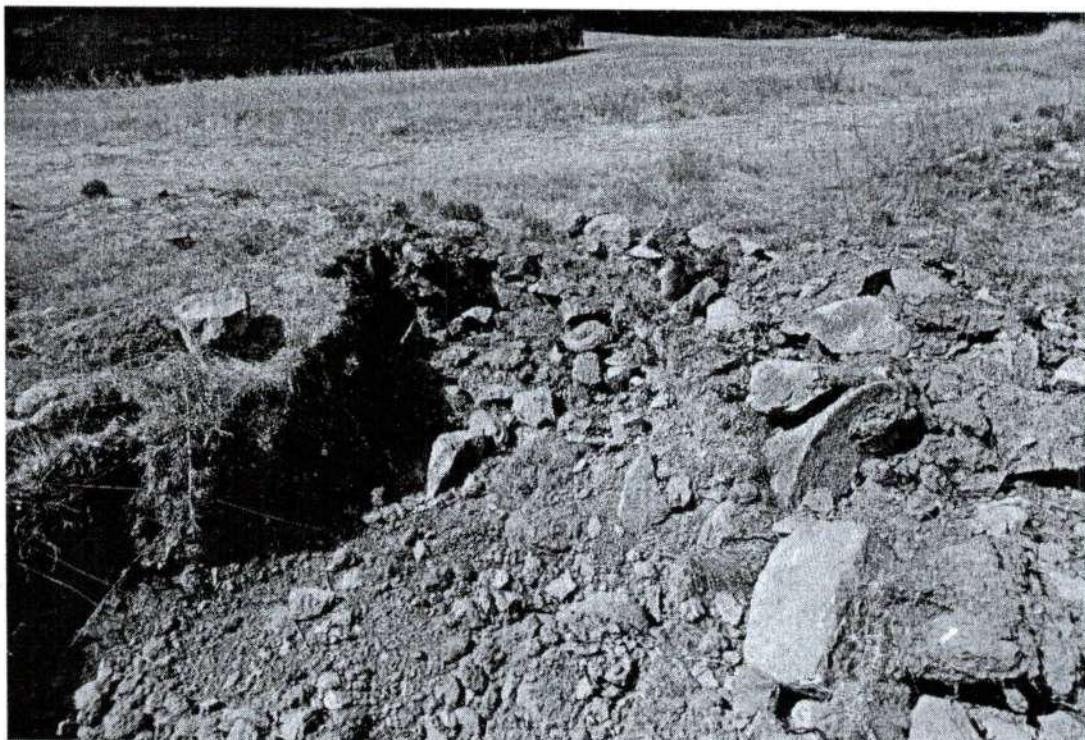
Foto. 3: vista de la excavación profunda donde se ha afectado los cimientos del muro de la estructura arquitectónica de planta circular. (registrado el 04/10/2024).

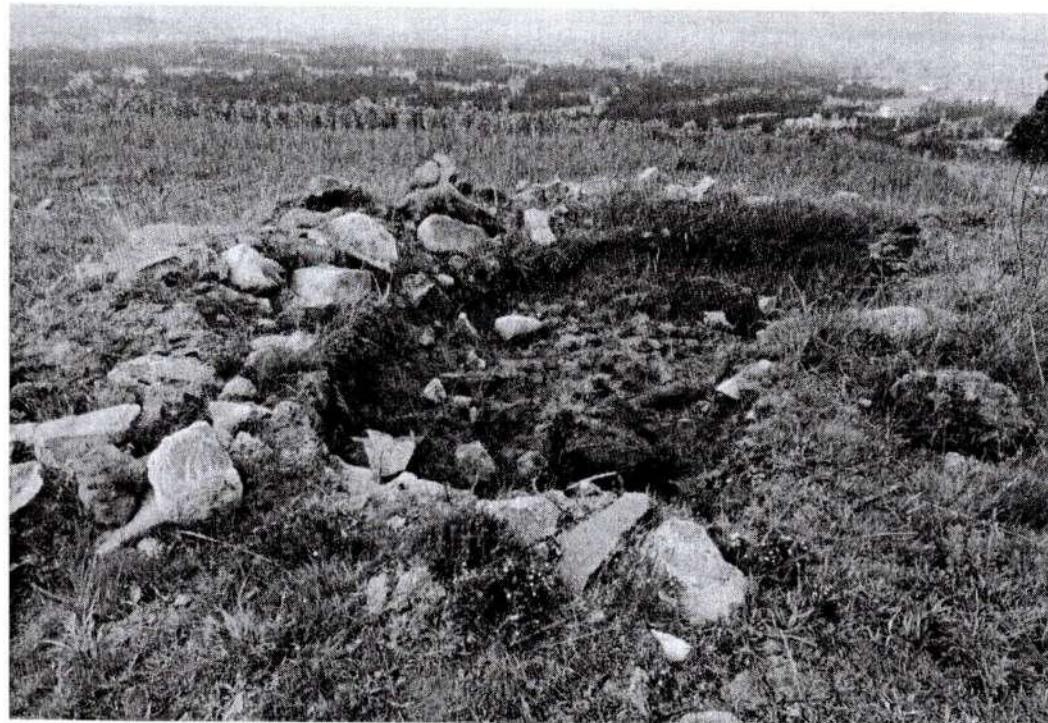
Foto. 4: vista de la excavación profunda donde se evidencia la extracción de piedras del muro de la estructura arquitectónica de planta circular. (inspección 18/03/2025).

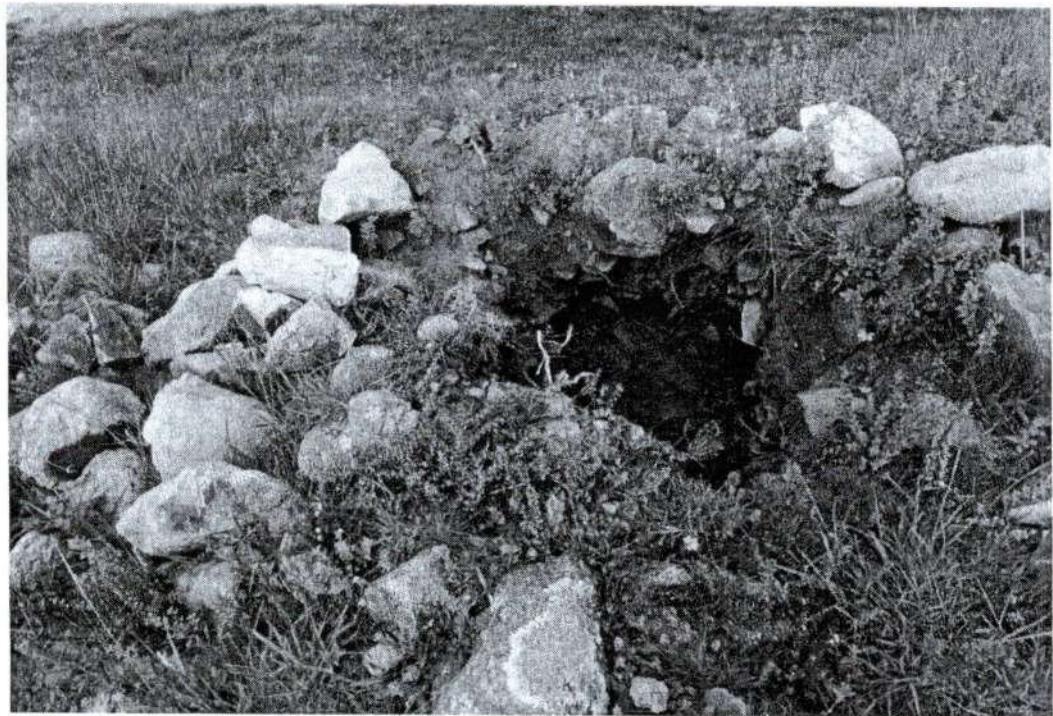
Foto. 6: vista de la excavación profunda reciente donde se evidencia la extracción de piedras de muro de la estructura arquitectónica de planta circular. (inspección 18/03/2025).

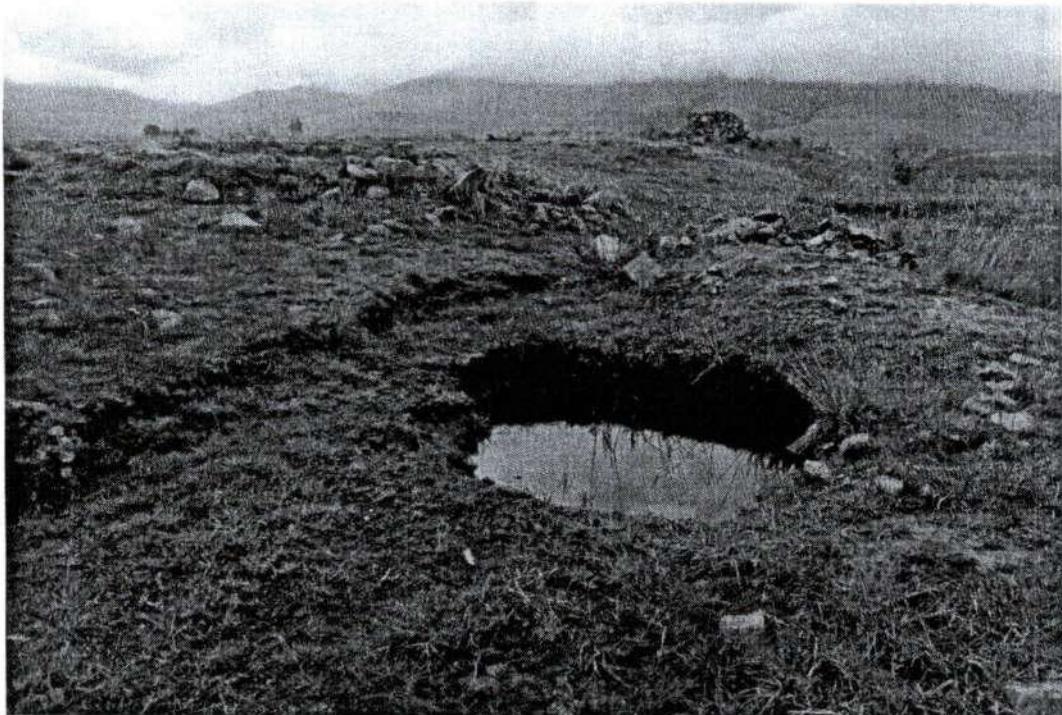
Foto. 7: vista de excavación profunda al ras de la estructura arquitectónica donde se evidencia la acumulación de agua de las lluvias. (inspección 18/03/2025).

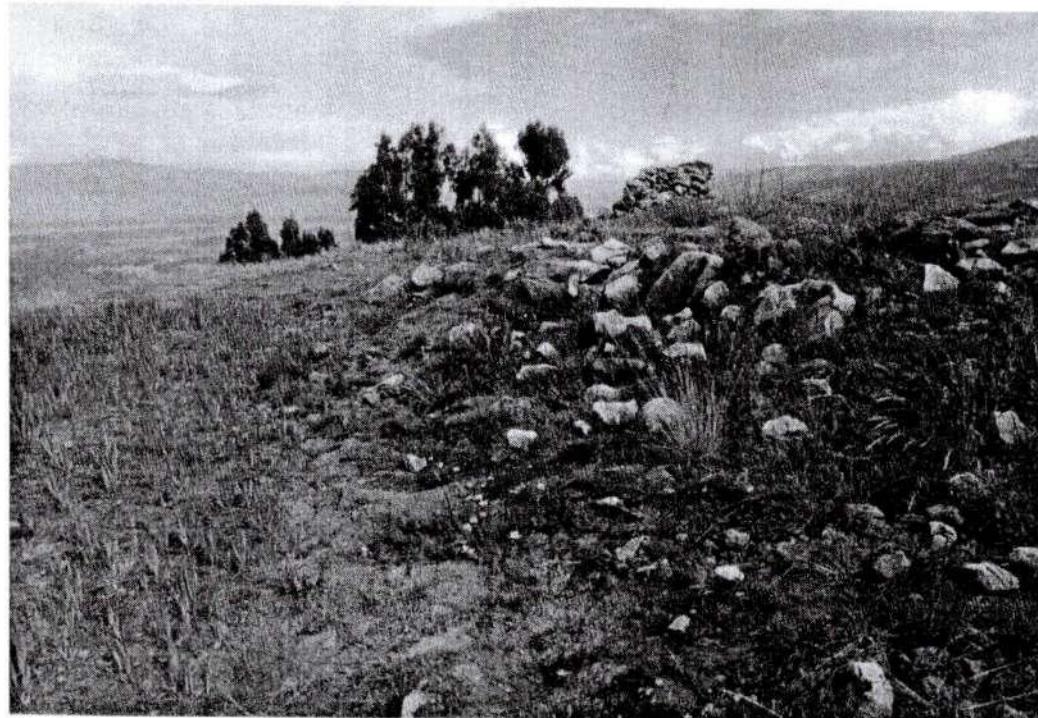
Foto. 8: vista de los terrenos de cultivo sembrados los cuales ya están a 40cm de las estructuras arquitectónicas así mismo se evidencia la extracción de piedras en la parte superficial del terreno. (inspección 18/03/2025).

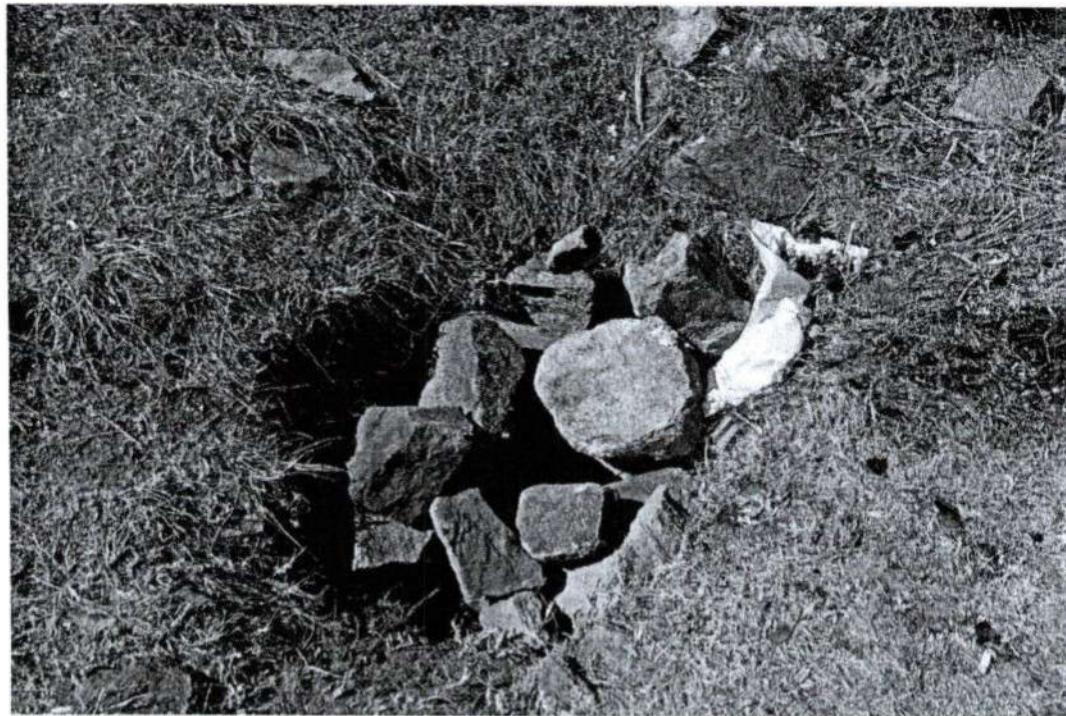
Foto. 10: vista de la excavación con el propósito de enterrar los pagos realizados por los chamanes, así mismo se evidencia las piedras extraídas de los muros de las estructuras arquitectónicas de planta circular. (inspección 18/03/2025).

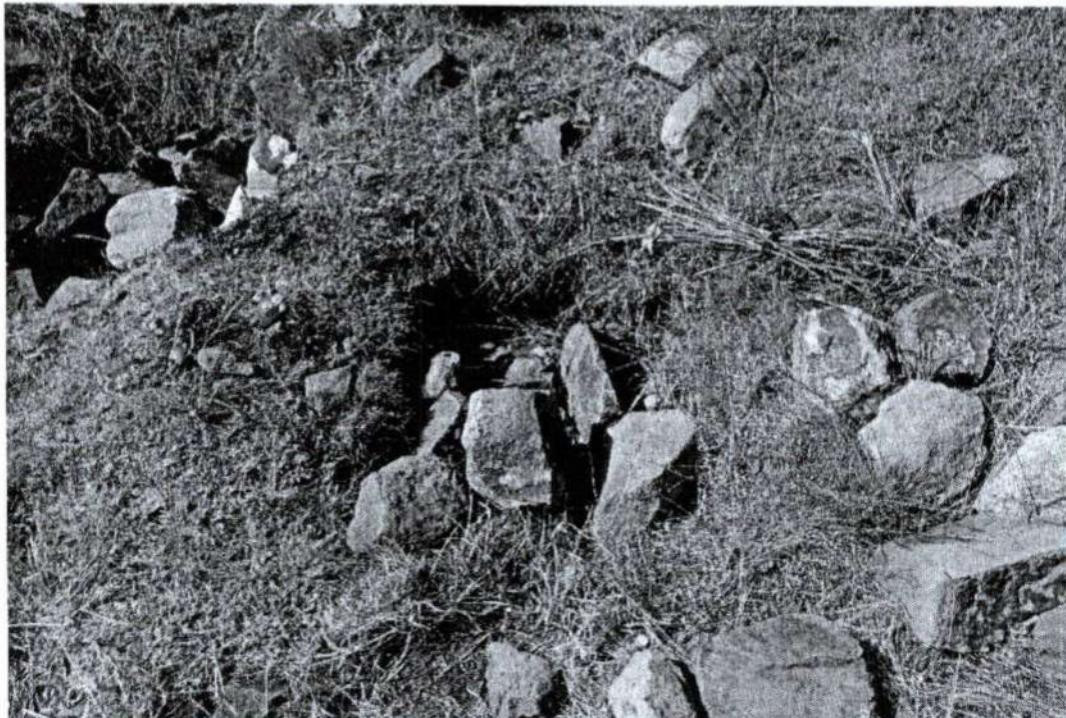
Foto. 11: vista de la excavación con restos de materiales rituales contemporáneos enterrados con piedras extraídos de los muros de las estructuras arquitectónicas. (inspección 18/03/2025).

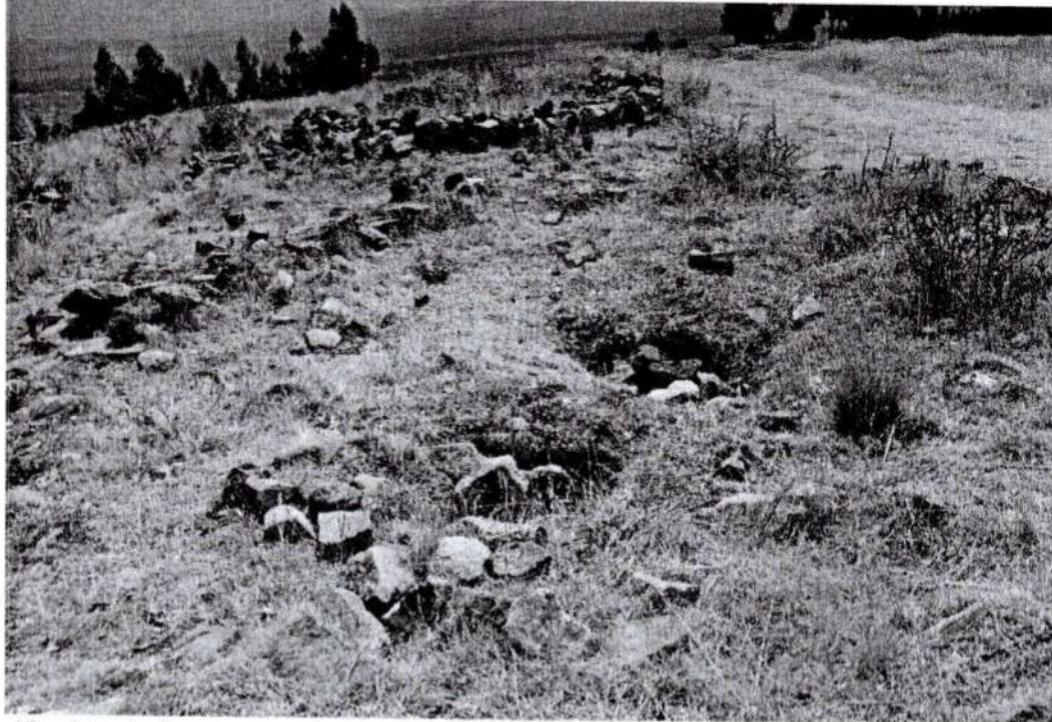
Foto. 12: vista de áreas excavadas de dimensiones medianas las cuales fueron realizados con el propósito de enterrar los pagos rituales de los chamanes. (inspección 18/03/2025).

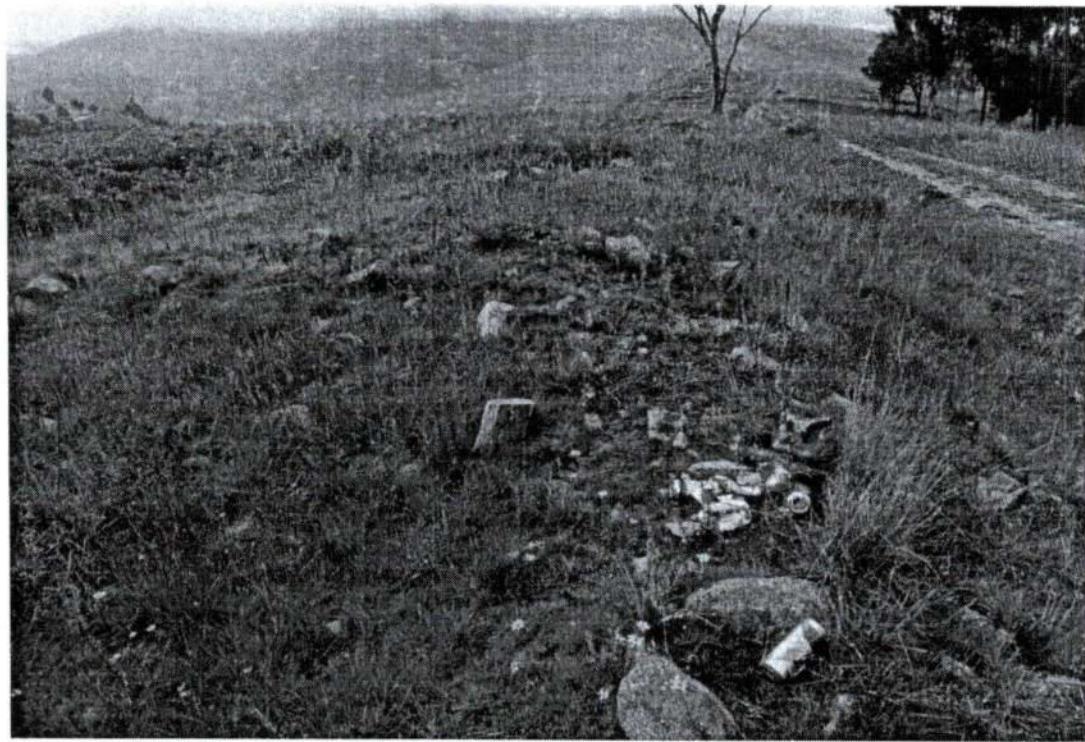
Foto. 14: vista de basura moderna latas de bebidas alcohólicas las cuales están expuestos sobre la superficie de las estructuras arquitectónicas. (inspección 18/03/2025).

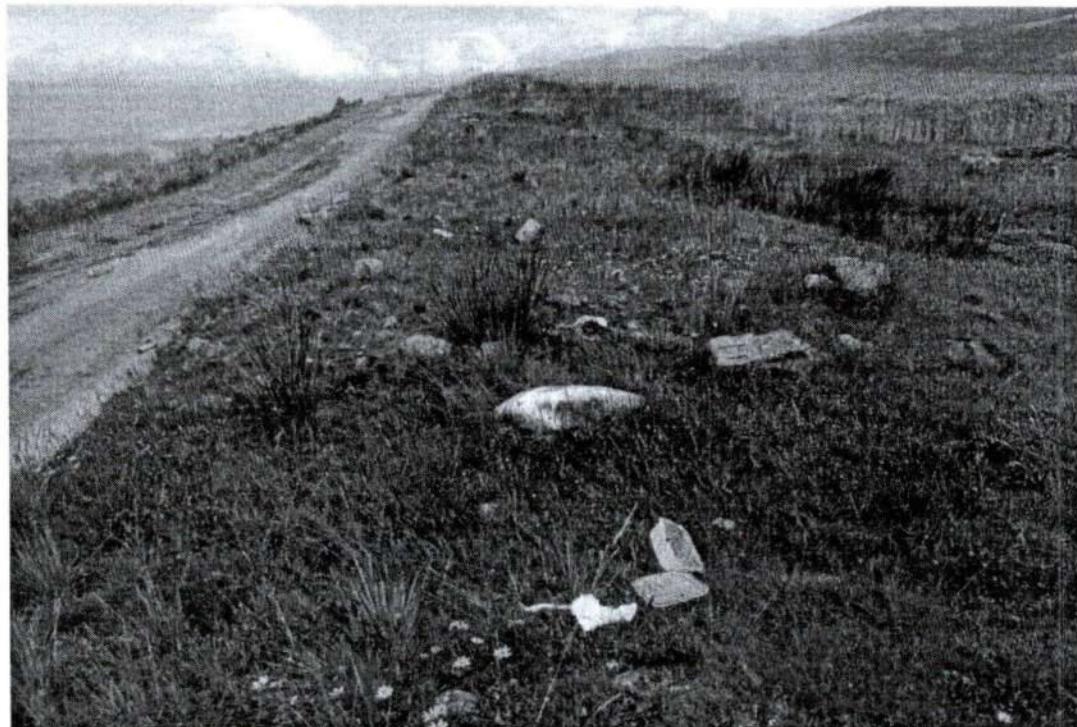
Foto. 15: vista de basura moderna las cuales están expuestos sobre la superficie de las estructuras arquitectónicas. (inspección 18/03/2025).

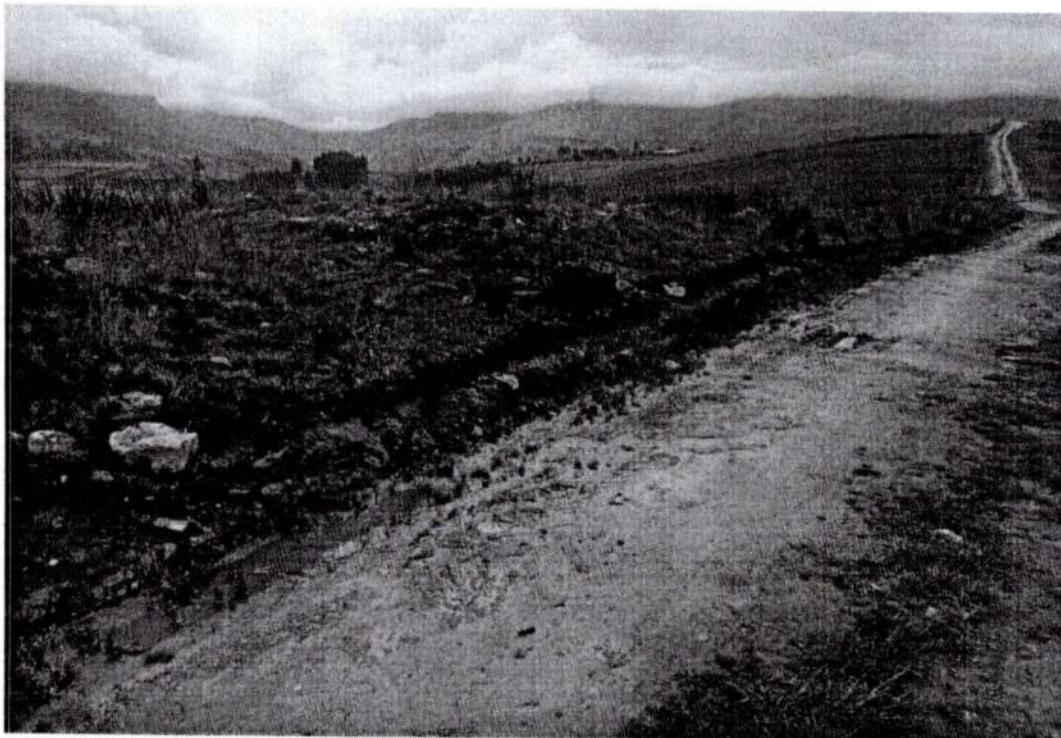
Foto. 16: vista de una trocha carrozable la cual fue realizado al ras de las estructuras arquitectónicas tanto en el sector 1 y sector 2. (inspección 18/03/2025).

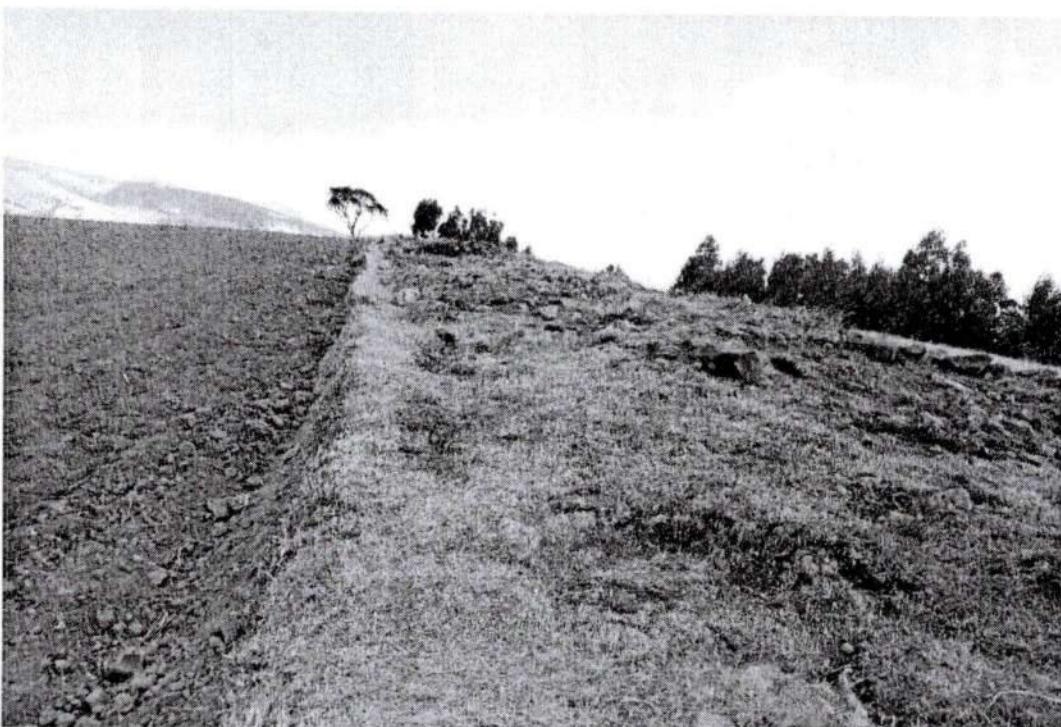
Foto. 17: vista de áreas de cultivo las cuales fueron habilitados a 50cm de las estructuras arquitectónicas ubicado en el sector 1. (inspección 18/03/2025).
