RESOLUCION DIRECTORAL N° 000440-2025-DGPA-VMPCIC/MC

Asunto : SOLICITO PROTECCION PROVISIONAL DEL COMPLEJO
ARQUEOLOGICO MONUMENTAL TARMATAMBO, UBICADO
EN TARMA-JUNIN.

INFORME N° 000239-2025-DSFL-DGPA-VMPCIC-NGC/MC

ASUNTO : SOLICITO PROTECCIÓN PROVISIONAL DEL COMPLEJO ARQUEOLÓGICO MONUMENTAL TARMATAMBO, UBICADO EN EL DISTRITO Y PROVINCIA DE TARMA, DEPARTAMENTO JUNÍN.

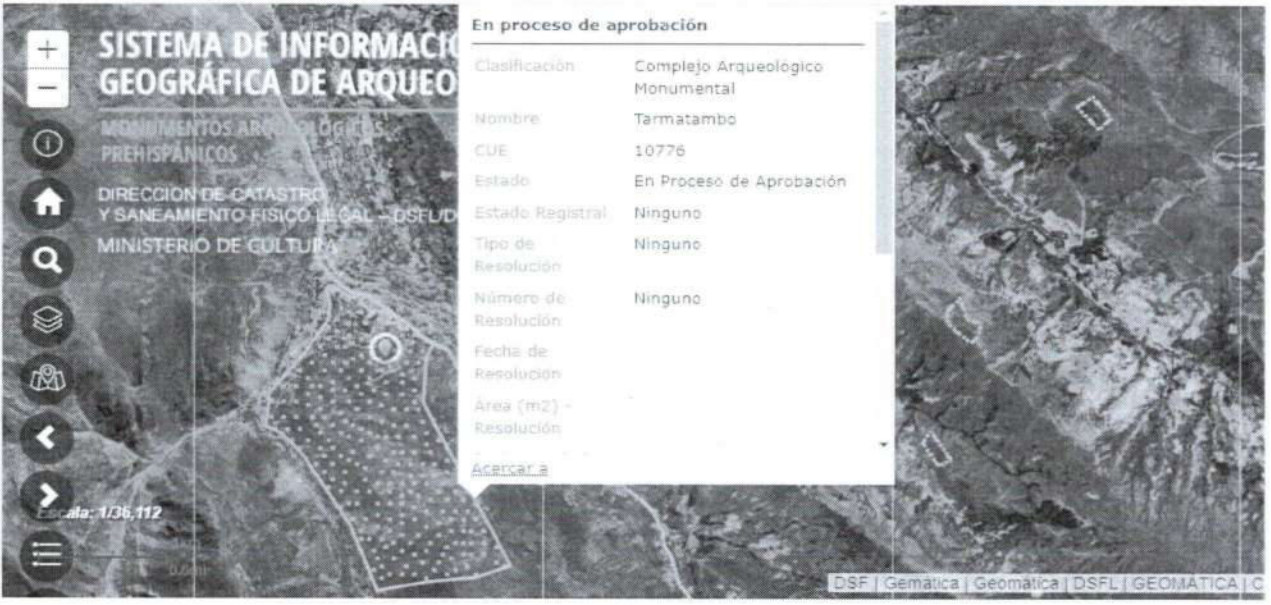
Foto 1, Vista panorámica satelital del complejo arqueológico monumental. FUENTE: SIGDA Ministerio de Cultura del Perú (Inspección 16-10-2025).

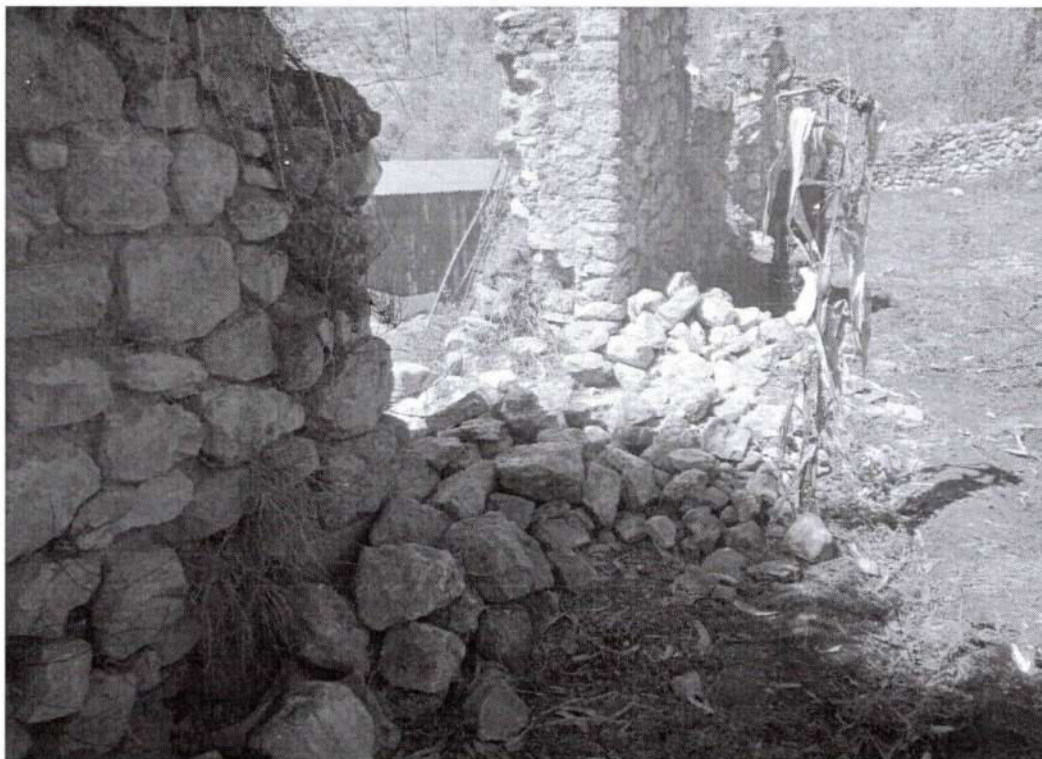
Foto 2. Vista en detalle del colapso de muro de la kallanka del sitio complejo arqueológico monumental de Tarmatambo (Inspección 16-10-2025).

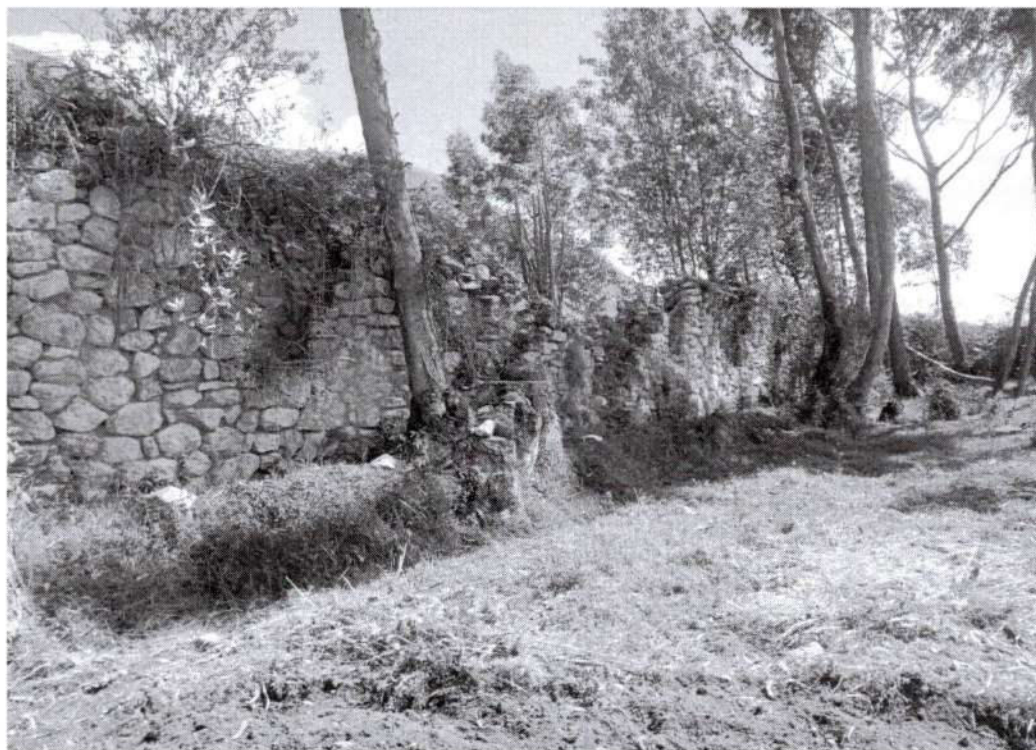
Foto 3. Vista panorámica del muro lateral de la kallanka donde se evidencia el colapso del muro del complejo arqueológico monumental de Tarmatambo debido a la raíz de eucalipto. (Inspección 16-10-2025).

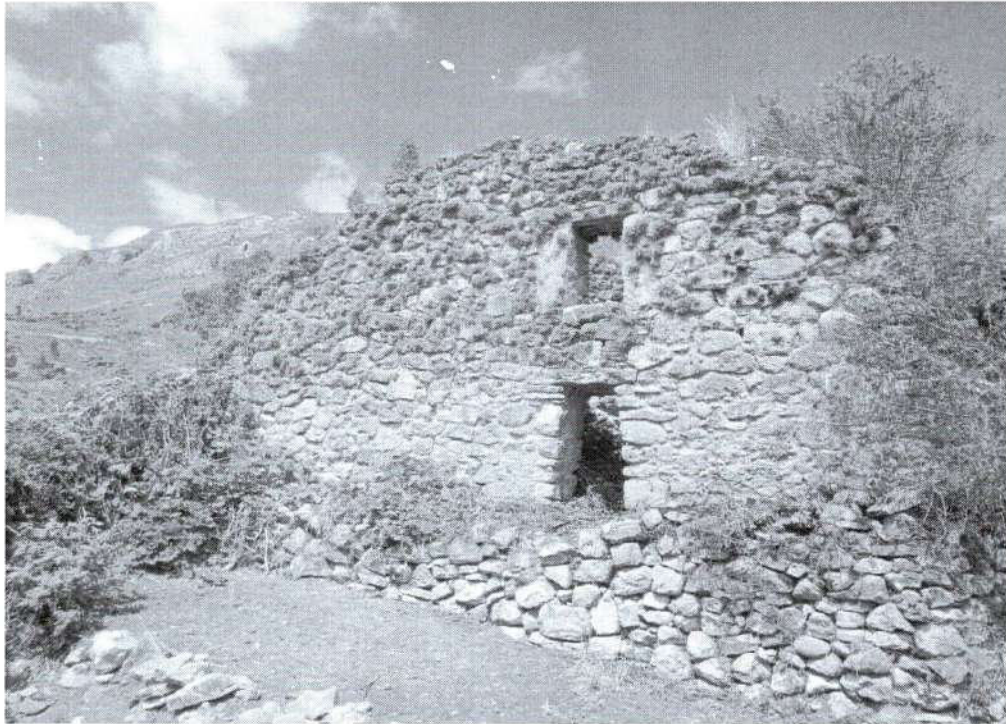
Foto 4. Vista panorámica frontal de una vivienda con evidencia de dos niveles con puerta trapezoidal en el complejo arqueológico monumental de Tarmatambo (Inspección 16-10-2025).

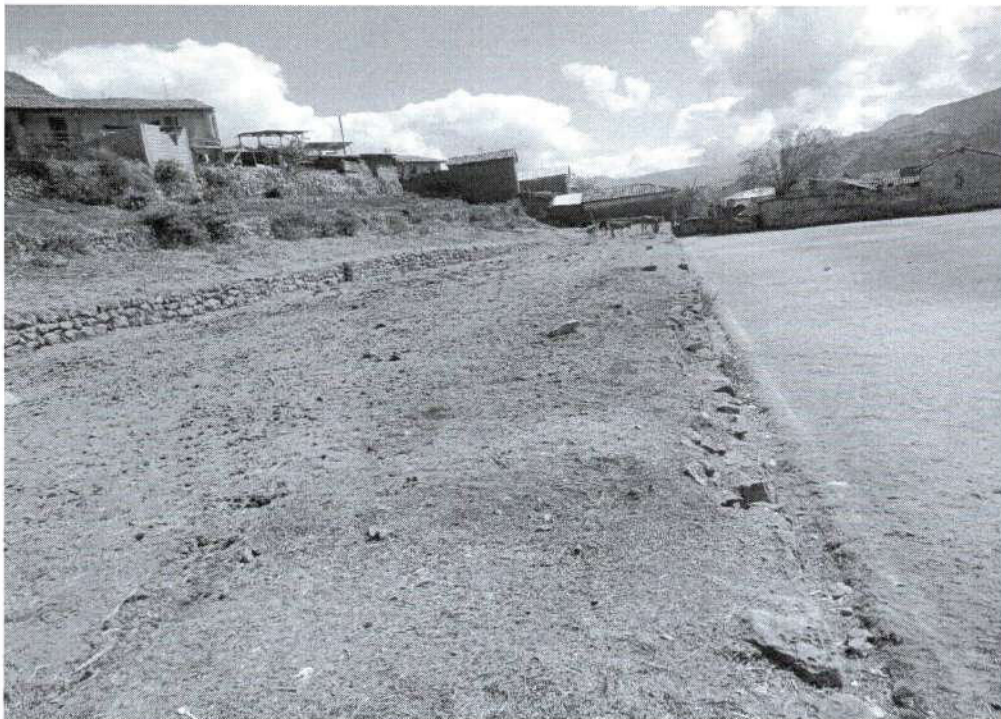
Foto 5. Vista en detalle de la terraza agrícola al entorno de la plaza del complejo arqueológico monumental de Tarmatambo (Inspección 16/10/2025).

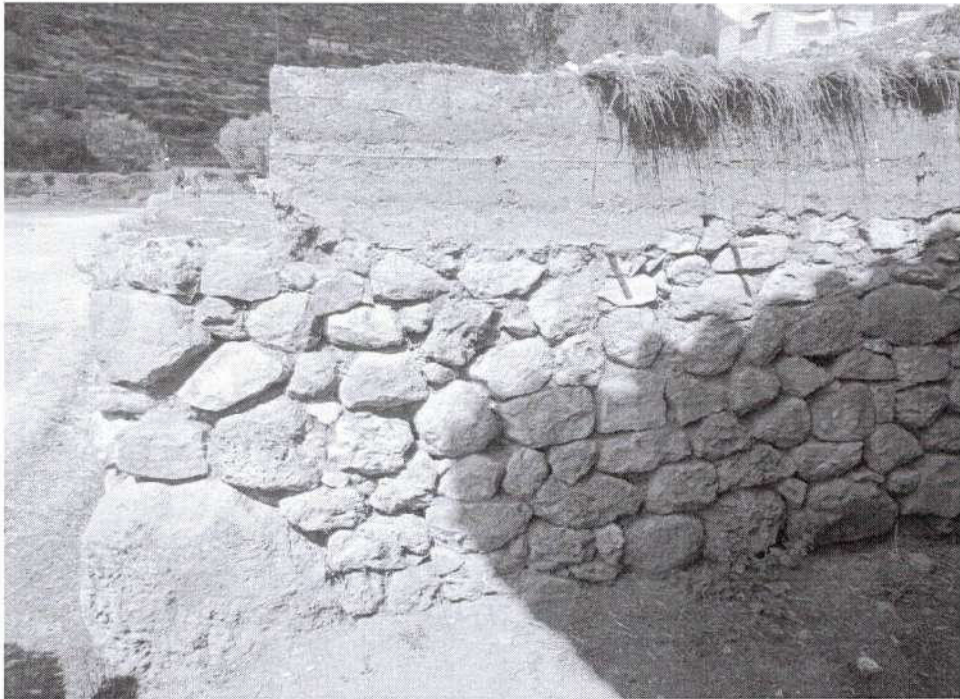
Foto 6. Vista en detalle de afectación por construcción de un tapial sobre una terraza prehispánica en el complejo arqueológico monumental Tarmatambo (Inspección 16/10/2025).

MEDIDA		REFERENCIA
Paralización y/o cese de la afectación:	x	Cese de construcciones sobre las terrazas del com.
Señalización	X	Se sugiere monumentar con hitos en los vértices y con letreros de señalización.
Otros	x	Comunicar al alcalde del centro poblado de Tamatambo para tomar acciones preventivas contra los hechos sucedidos dentro de su jurisdicción y evitar futuras afectaciones.
		Comunicar a la municipalidad distrital de Tarma para tomar acciones preventivas sobre las afectaciones sucedidos y el cese de las afectaciones.
		Comunicar a la municipalidad provincial de Tarma

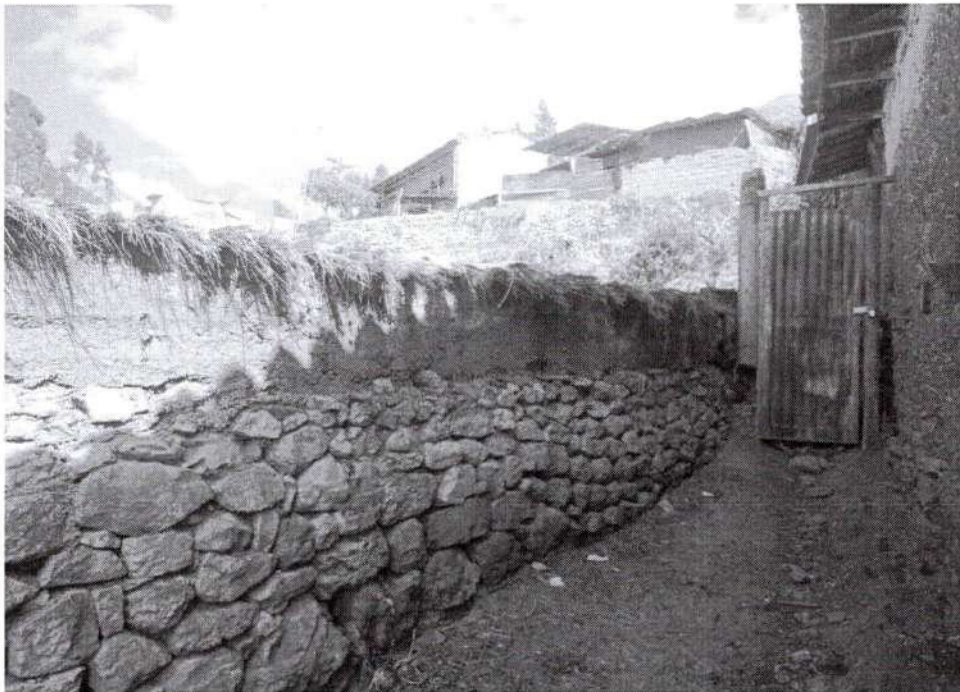
Foto 7. Vista panorámica de afectación por construcción de tapial sobre una terraza prehispánica en el complejo arqueológico monumental de Tarmatambo (Inspección 16/10/2025).

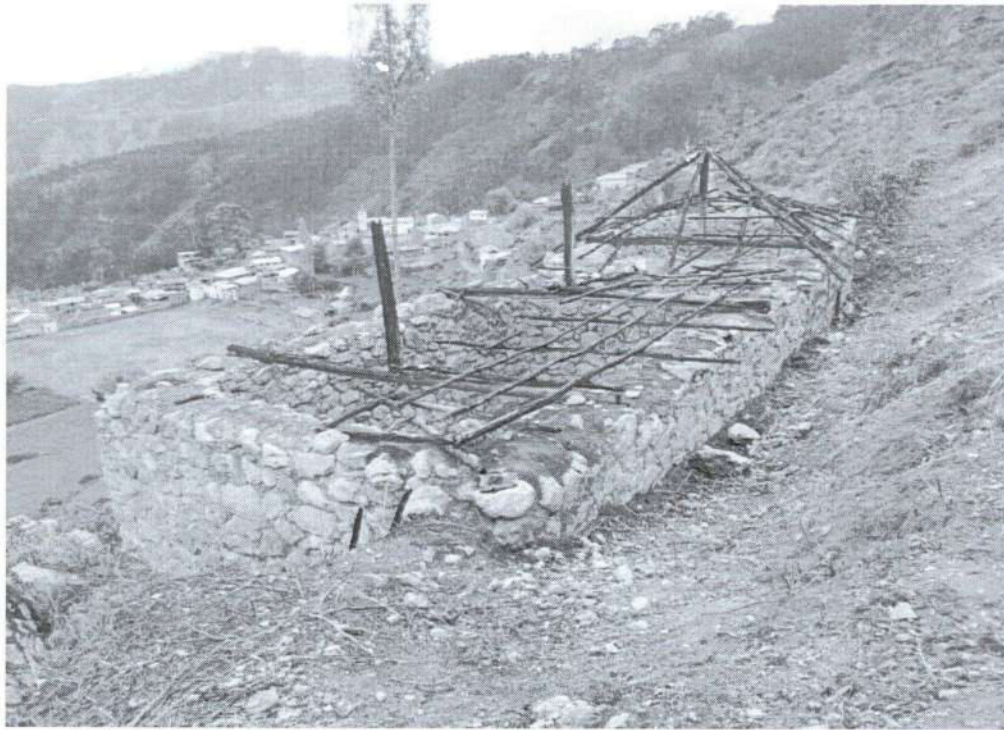
Foto 8, Vista en detalle de afectación por incendio al las colcas (almacenes)
(inspección, 16/10/2025).

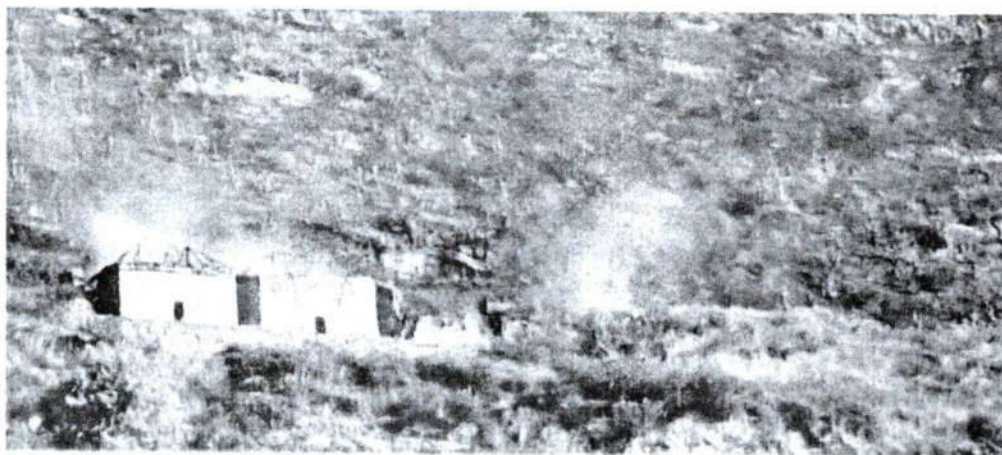
Foto. 3: vista de la estructura arquitectónica (colca) en proceso de incendio, la cual el techo restaurado fue calcinado (imagen de fecha 04/08/2025).

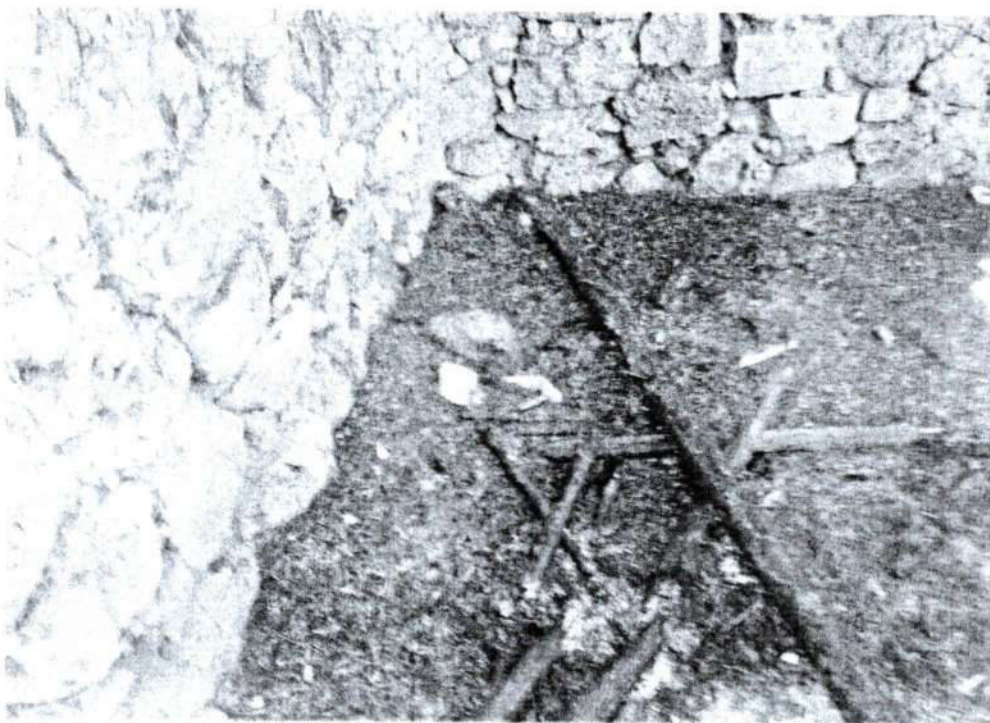
Foto. 4: vista al interior de la estructura (colca) donde se evidencia ceniza y carbón del techo (imagen de inspección de fecha 06/08/2025).

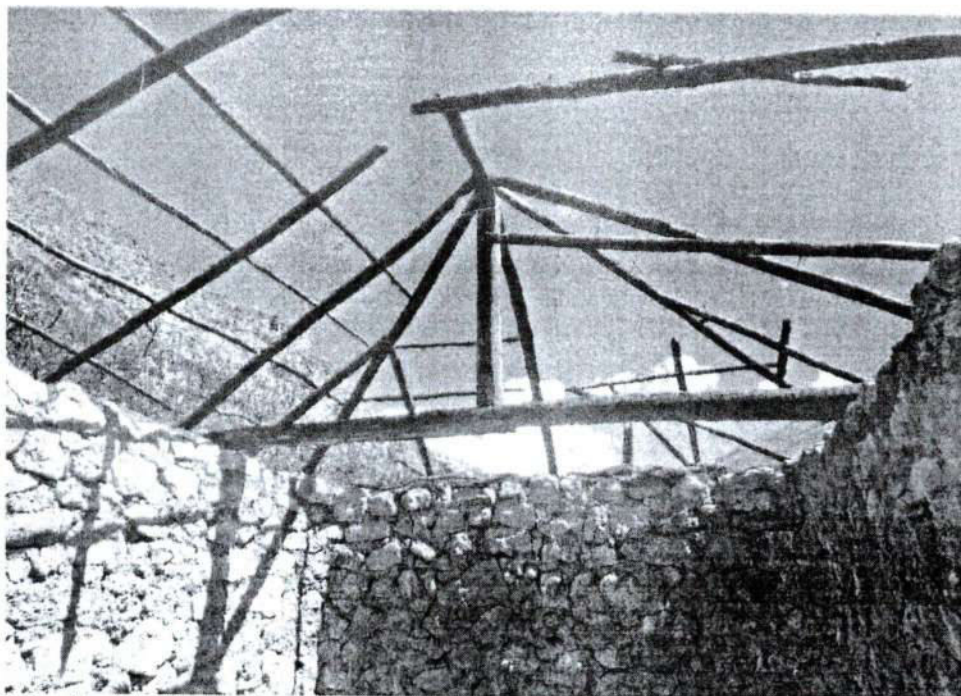
Foto. 5: vista de las vigas del techo que fueron afectados de la estructura (colca) (imagen de inspección de fecha 06/08/2025).

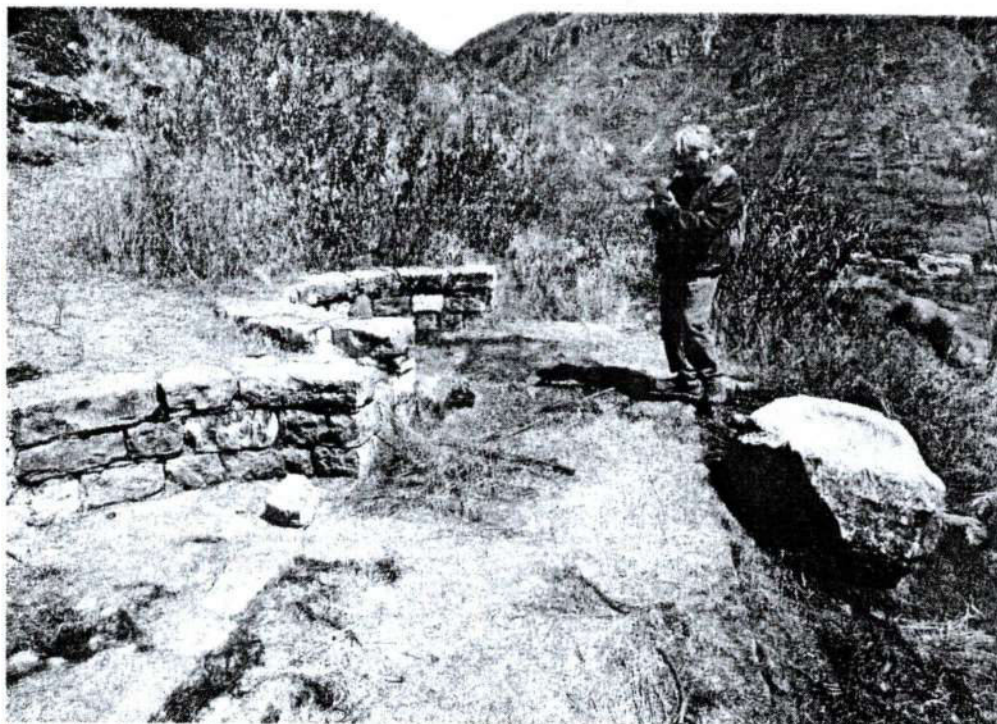
Foto. 6: vista del área donde se inicia y propaga el incendio forestal provocado la afectación a las evidencias culturales (imagen de inspección de fecha 06/08/2025).

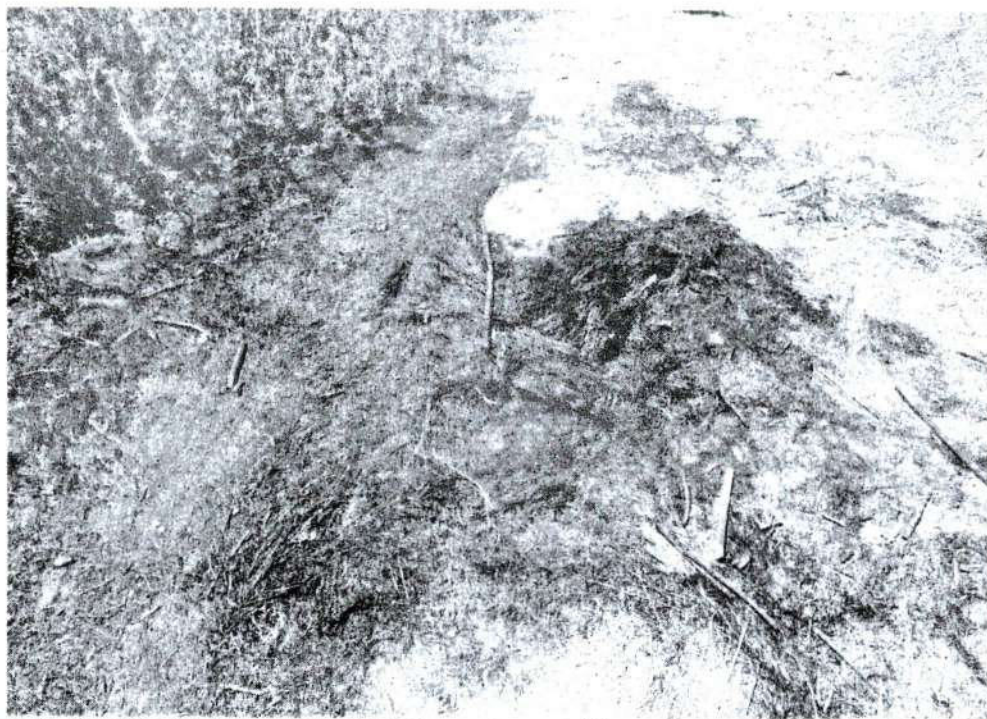
Foto. 7: vista del área donde se inicia y propaga el incendio forestal provocado la afectación a las evidencias culturales (se evidencia el amontonamiento de ichu) (imagen de inspección de fecha 06/08/2025).

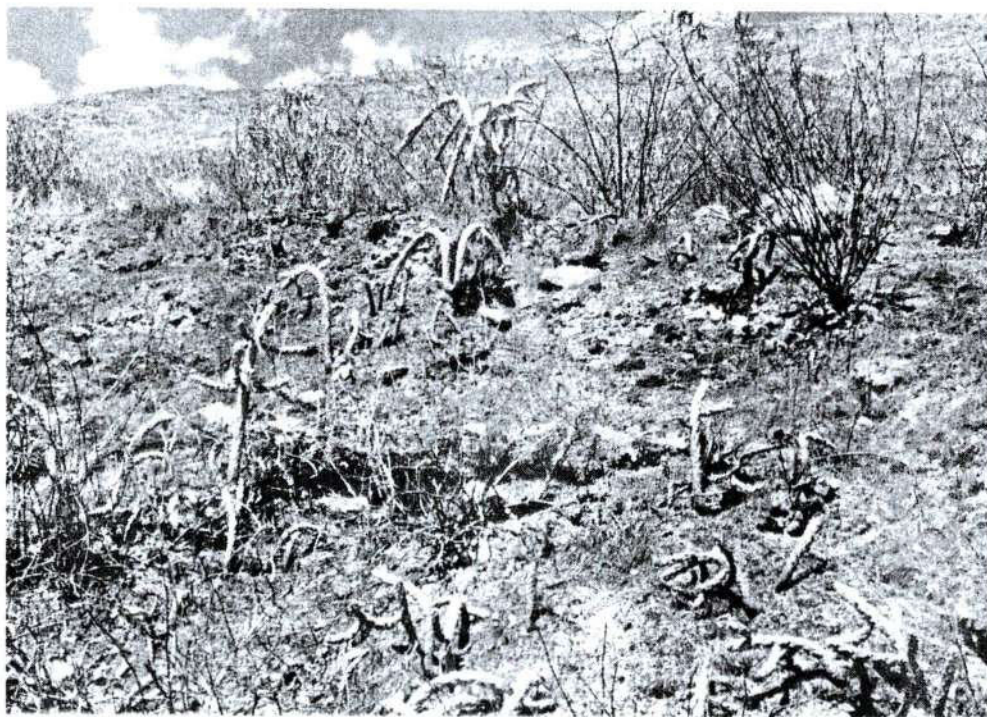
Foto. 8: vista del incendio forestal que arrasó la vegetación típica de la zona y material cultural superficial. (imagen de inspección de fecha 06/08/2025).

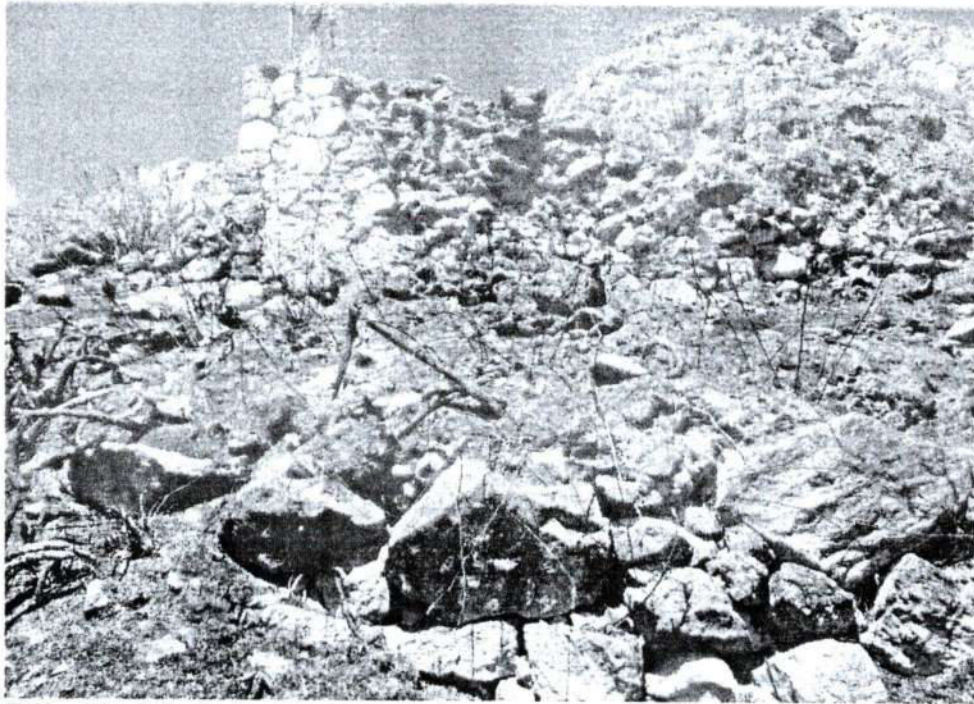
Foto. 13: vista de la estructura de forma cuadrangular donde se evidencia la afectación a la estructura física del paramento del muro externo, así mismo se evidencia colapso de muro (imagen de inspección de fecha 06/08/2025).

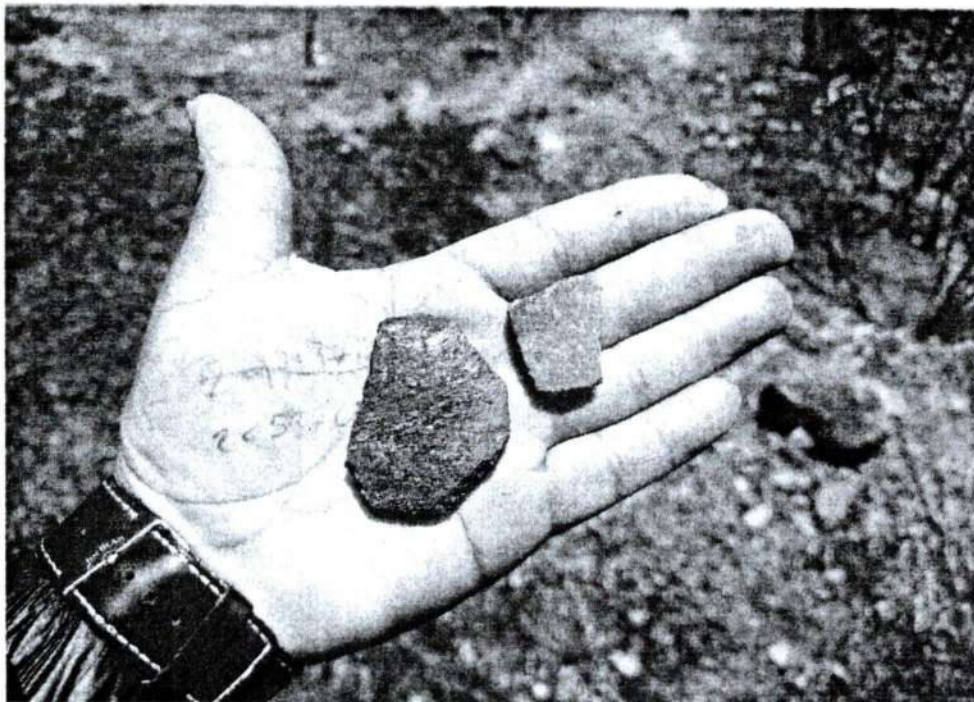
Foto. 14: vista de la afectación a fragmentos de cerámica superficial a consecuencia de estar en contacto directo a altas temperaturas del incendio forestal. (imagen de inspección de fecha 06/08/2025).

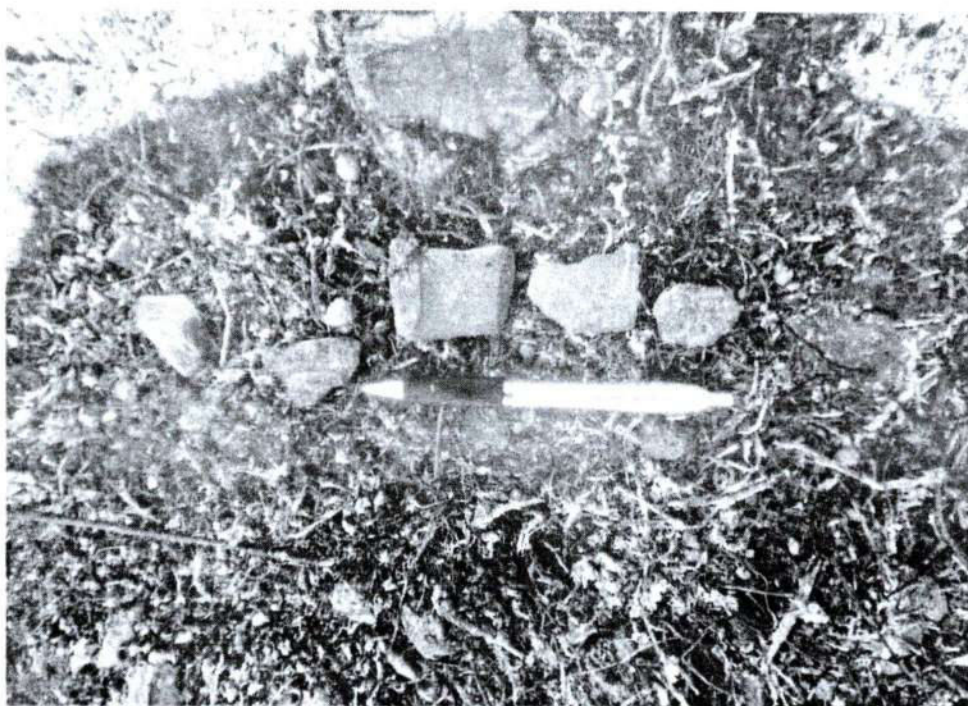
Foto. 15: vista de la afectación a fragmentos de cerámica superficial a consecuencia de estar en contacto directo a altas temperaturas del incendio forestal. (imagen de inspección de fecha 06/08/2025).

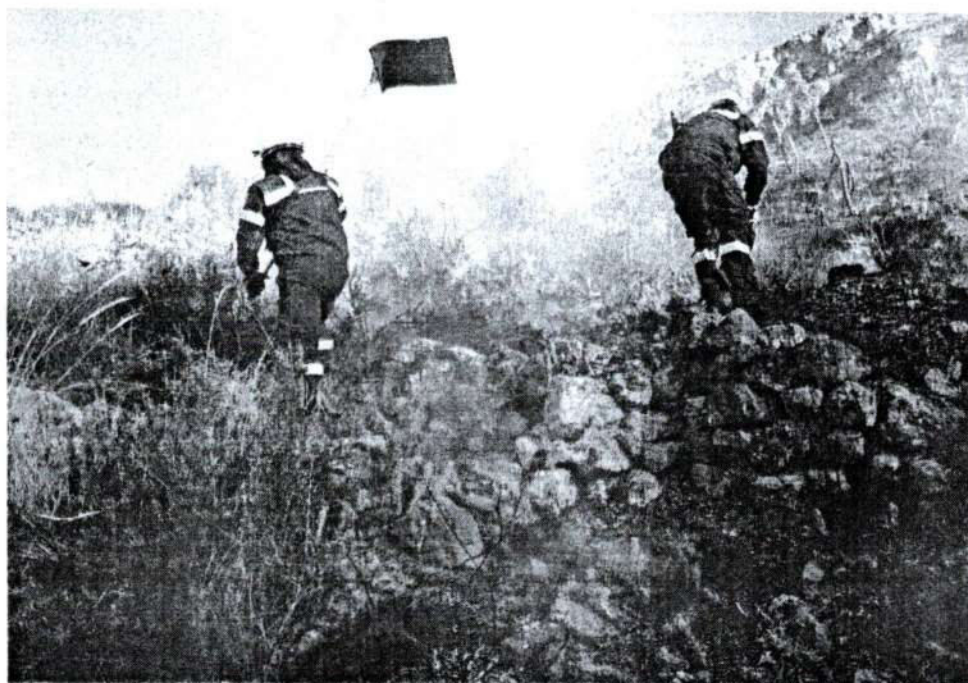
Foto. 16: vista de la acción inmediata donde los bomberos realizan los trabajos para extinguir el fuego y evitar que se siga propagando a otras áreas. (imagen de inspección de fecha 06/08/2025).
