## RESOLUCION DIRECTORAL N° 000448-2025-DGPA-VMPCIC/MC

**Asunto :** REMITO LEVANTAMIENTO DE OBSERVACIONES A LA  
SOLICITUDE DE DETERMINACIÓN DE PROTECCIÓN  
PROVISIONAL DEL SITIO ARQUEOLÓGICO DE  
SHICHIACOTO, UBICADO EN EL ANEXO DE PACCHA,  
DISTRITO DE EL TAMBO, PROVINCIA DE HUANCAYO -  
JUNÍN.

**V. REGISTRO FOTOGRÁFICO**

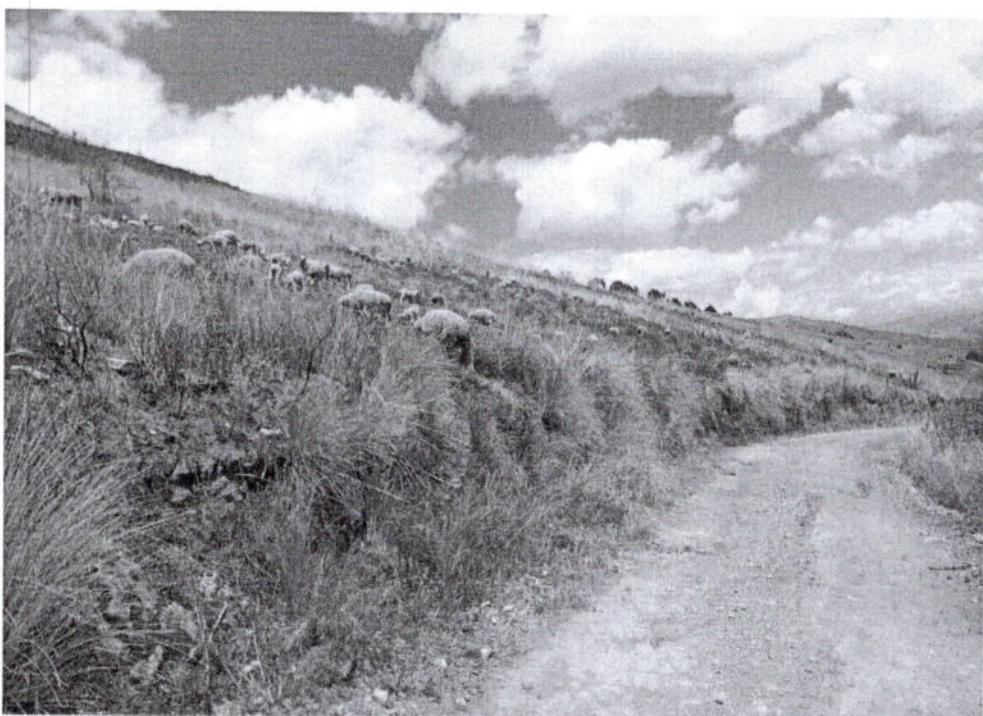
Foto 5. Vista panorámica de presencia de ovinos en el sitio arqueológico de Shichiacoto (Inspección 11-09/2025).

MEDIDA		REFERENCIA
Paralización y/o cese de la afectación:	X	<i>Evitar realizar quemas de pastizales o rastrojos en áreas colindantes al sitio arqueológico.</i>
Señalización	X	<i>Se sugiere monumentalizar con hitos en los vértices y con letreros de señalización.</i>
Otros	X	<i>-Comunicar al presidente del anexo de Pacca para tomar acciones preventivas contra los hechos sucedidos, dentro de su jurisdicción y evitar futuras afectaciones. -Comunicar a la municipalidad distrital de El Tambo para tomar acciones preventivas sobre las afectaciones sucedidos y el cese de las afectaciones. -Comunicar a la municipalidad provincial de Huancayo para tomar acciones preventivas sobre las afectaciones sucedidos y el cese de las afectaciones.</i>

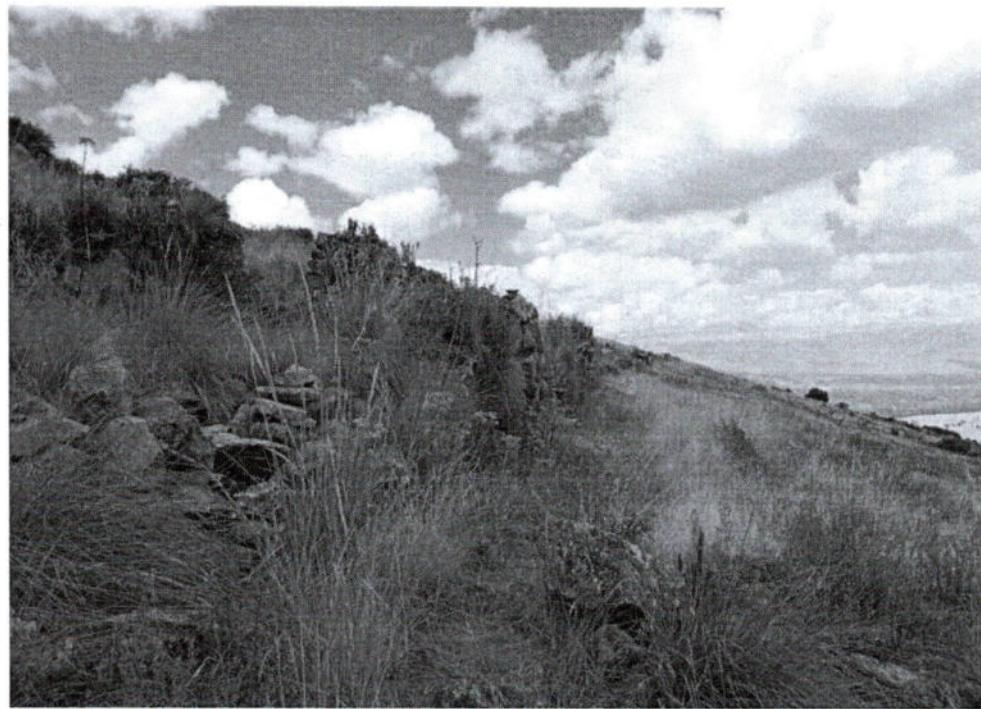
Foto 6, Vista panorámica del sitio arqueológico de Shichiacoto cubierta de vegetación de la zona (Inspección 12/09/2025).

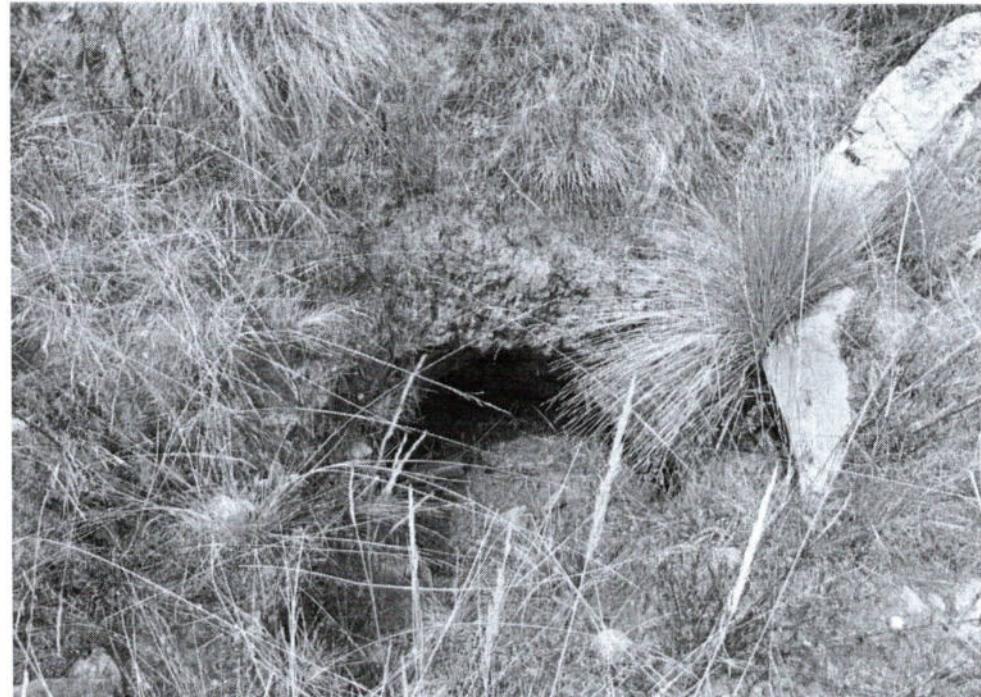
- a) *se evidencia excavaciones clandestinas “huaqueo” en más de un área del sitio arqueológico, evidenciándose extracción de piedras y debilitamiento de los muros.*
- b) *Evidencia de grabado contemporáneo (escrituras de fricción entre piedras) en la piedra de los muros prehispánicos.*
- c) *En el sitio arqueológico hacen uso del pastoreo de ganado ovino, dichos animales al subirse a los muros provocan la caída de las piedras.*
- d) *En el sitio arqueológico aún existe evidencias del incendio forestal que se dio el año 2024, la misma situación ocurrió el 08 de setiembre del presente año, no pudieron alcanzar el fuego a las estructuras arquitectónicas (colcas), debido a que la carretera que está a 20 metros de la primera estructura obstaculizo el paso del fuego, esta actividad es una amenaza inminente de todos los años al sitio arqueológico de Shichiacoto.*

Foto 7, Vista de un probable huaqueo en el sitio arqueológico de Shichiacoto. (Inspección 11-09-2025).

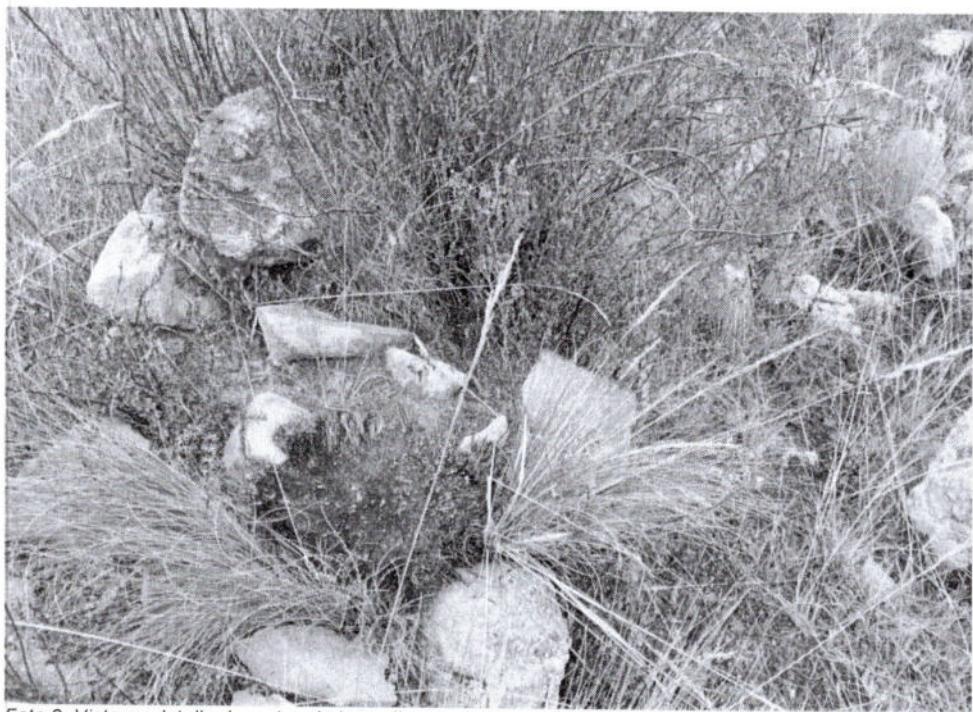
Foto 8, Vista en detalle de restos de incendio generado en el año 2024 (Inspección 11/09/2025).

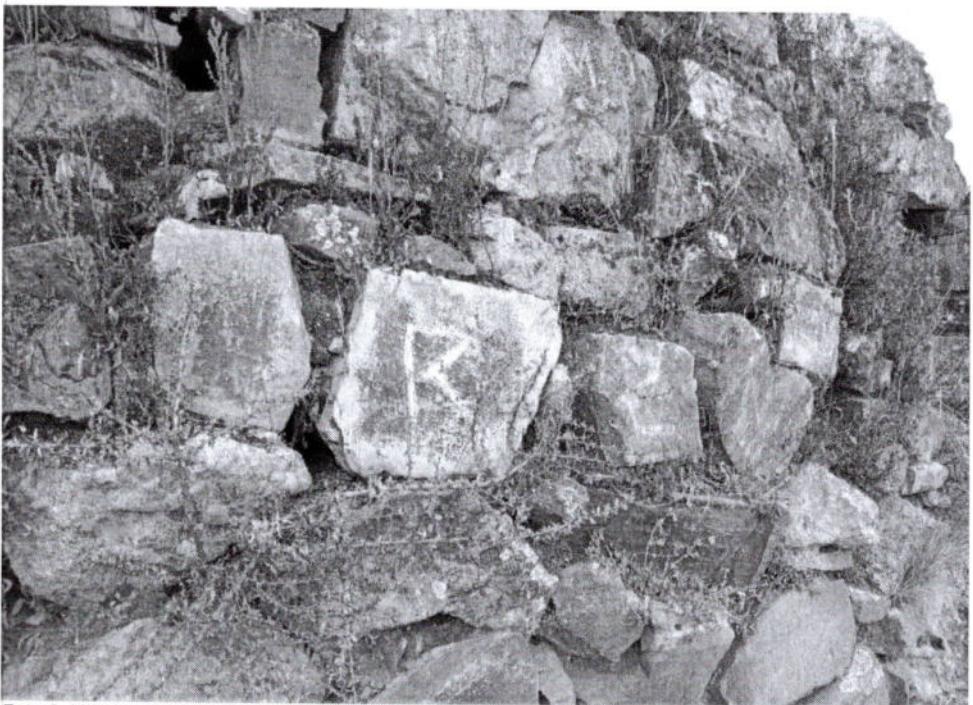
Foto 9, Vista en detalle de afectación por grabado contemporáneo (escrituras) en el muro prehispánico (inspección, 11/09/2025)

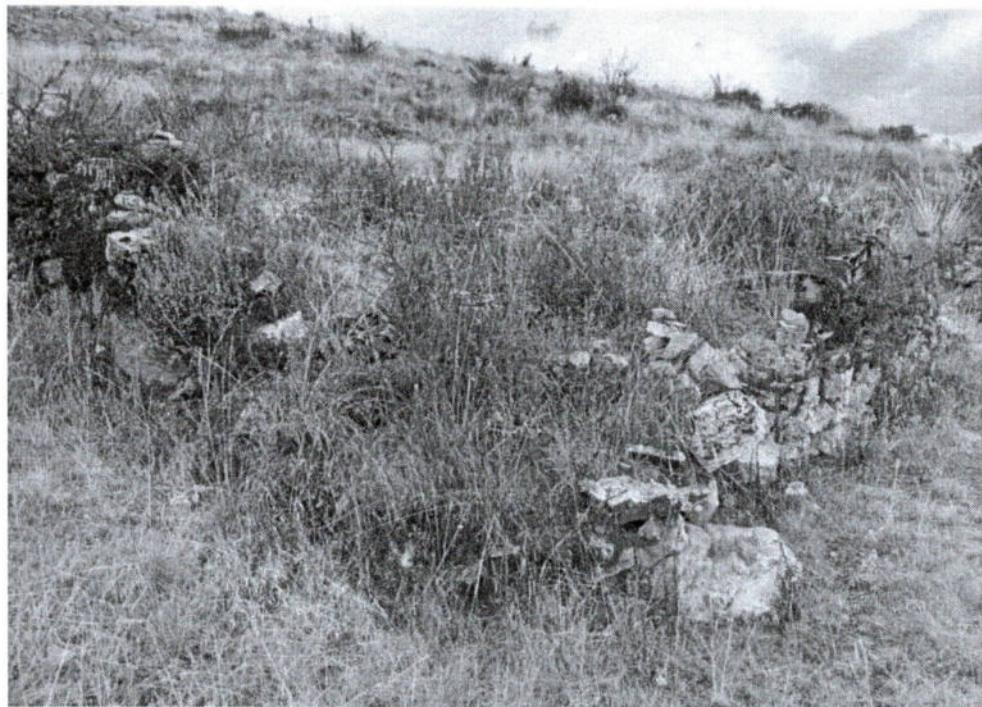
Foto 10, Vista en detalle de una colca que está cubierto casi en su totalidad por plantas espinosas (inspección, 11/09/2025)

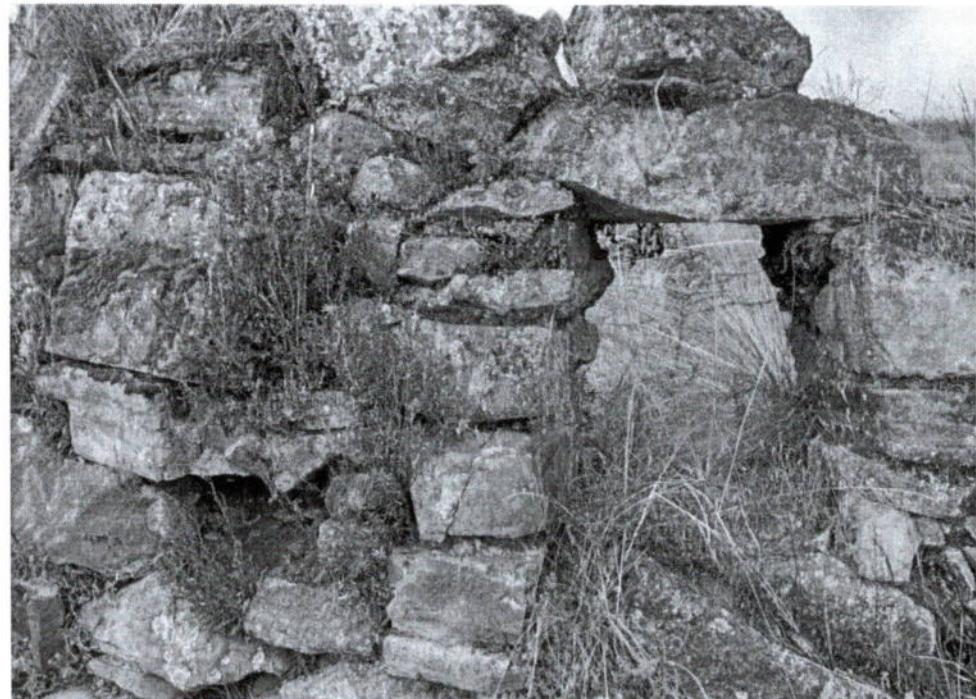
Foto 11, vista en detalle de una colca con plantas en los muros (inspección, 11/09/2025)

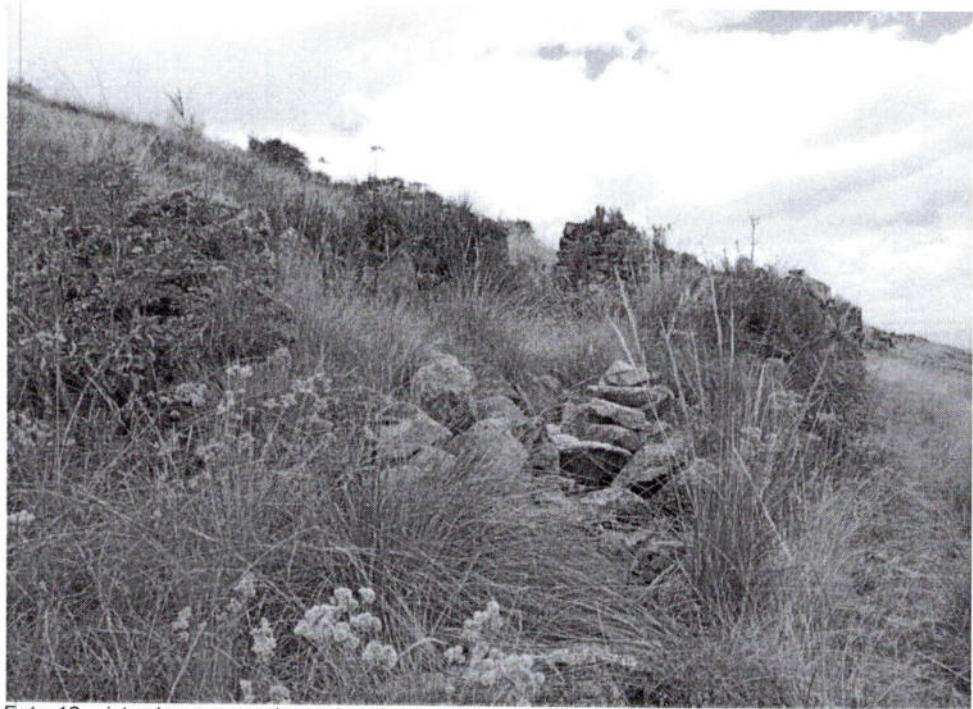
*La presencia de lluvias en la época de invierno afecta directamente a las estructuras del sitio arqueológico de Shichiacoto, provocando el debilitamiento de los muros y su posterior colapso.*

Foto 12, vista de muros colapsados (inspección. 11/09/2025).

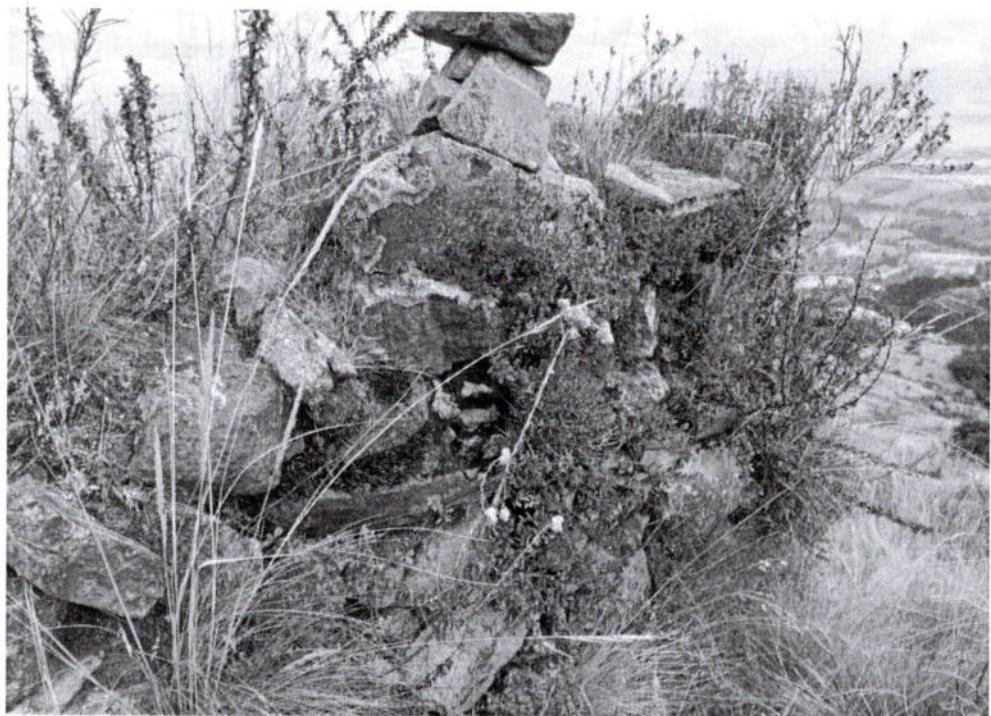
Foto 13, vista en detalle del muro de una colca cubierto por vegetación propia de la zona  
(inspección. 11/09/2025).

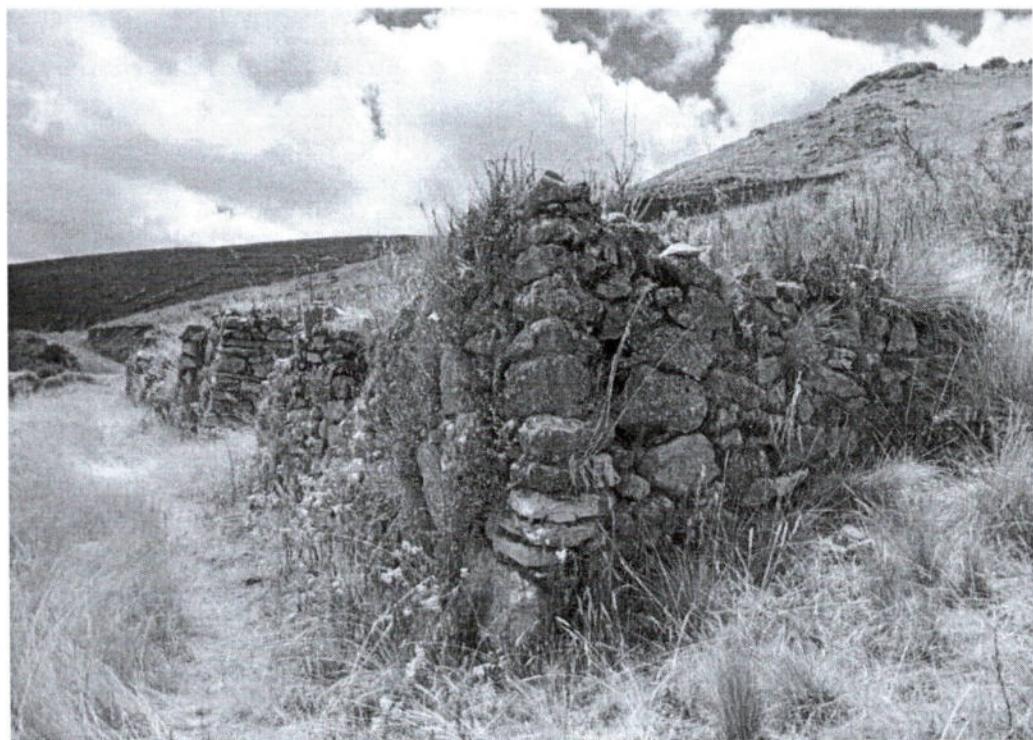
Foto 14, vista panorámica de un muro a puto de colpasar (inspección. 11/09/2025)

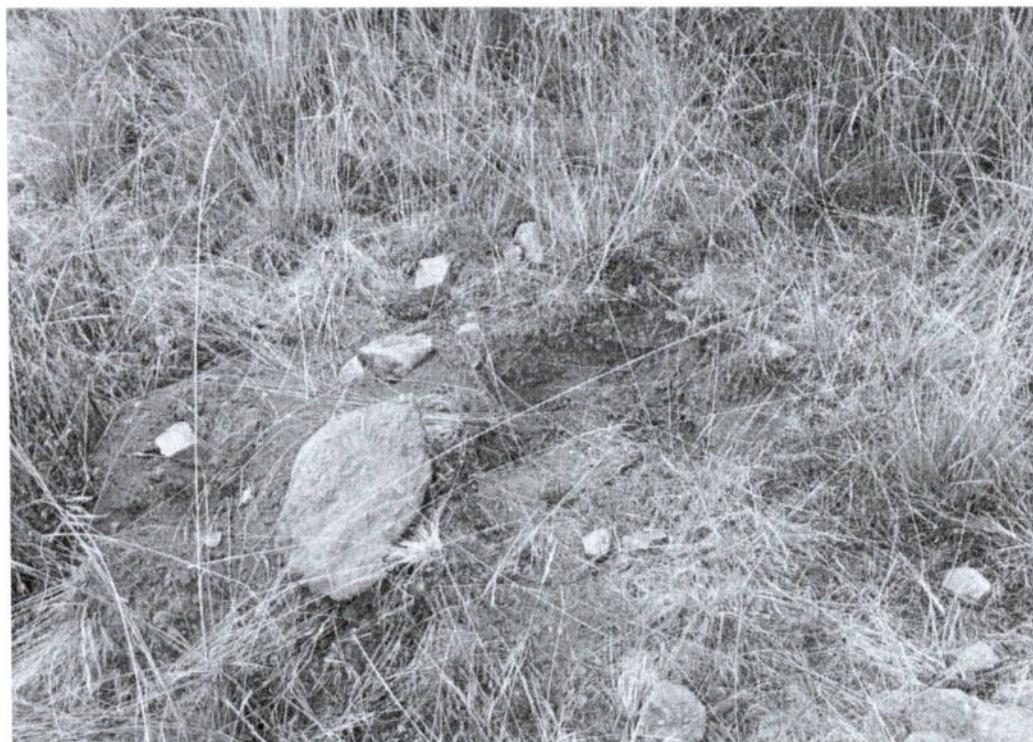
Foto 15, vista de un probable huaqueo en el sitio arqueológico de Shichiacoto (inspección. 11/09/2025).
