## RESOLUCION DIRECTORAL N° 000450-2025-DGPA-VMPCIC/MC

## INFORME N° 000460-2025-DGPA-VMPCIC-ARD/MC

**Asunto :** Remito Informe N° 72-2025-DDC HCO-AAU/MC Protección  
Provisional del Sitio Arqueológico Supay Punku, ubicado en  
el distrito de Pachas, provincia de Dos de Mayo, Huánuco.

**INFORME N° 001931-2025-DSFL-DGPA-VMPCIC/MC**

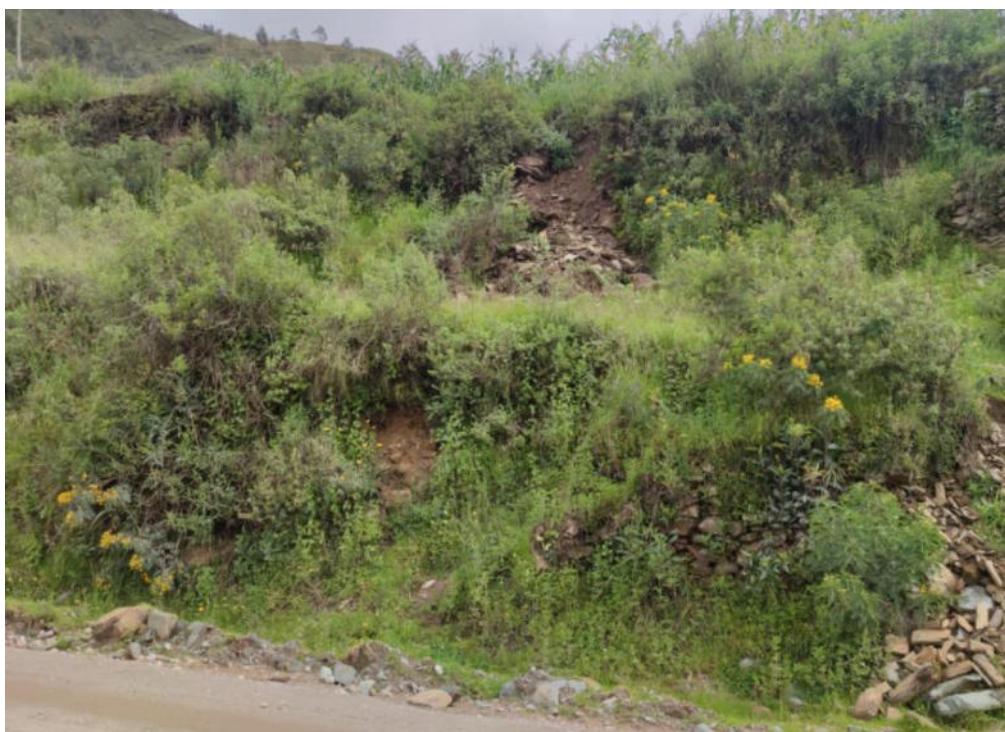
**Foto N° 01.-** Fotografía panorámica del sitio arqueológico Supay Punku, ubicado en el distrito de Pachas, provincia de Dos de Mayo de la región Huánuco.

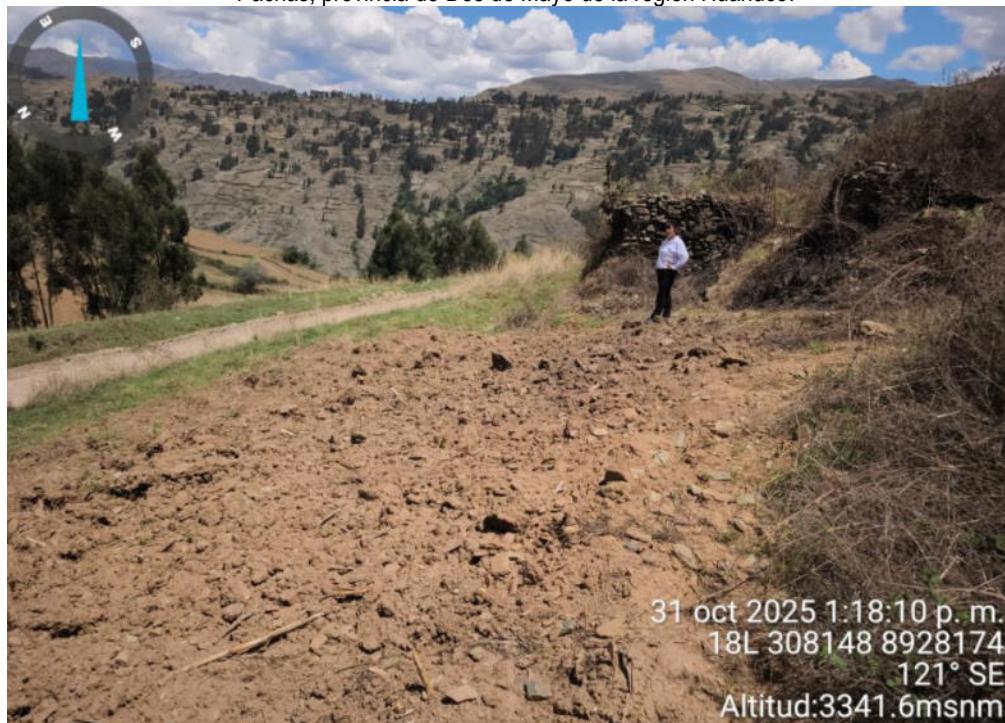
**Foto N° 02.-** Fotografía panorámica del sitio arqueológico Supay Punku, ubicado en el distrito de Pachas, provincia de Dos de Mayo de la región Huánuco. Se observa los trabajos de cultivo realizados.

El sitio arqueológico de Supay Punku viene siendo afectado por las actividades de agricultura, lo cual genera remoción de suelo, afectando evidencias culturales muebles e inmuebles que pudiesen encontrarse en superficie y subyacente a él. Asimismo, por la extracción de algunas de las piedras que componen las estructuras prehispánicas para ser reutilizadas en la construcción de corrales y estructuras modernas. Y, por la presencia de maquinaria pesada, evidenciado ello por las marcas que se visualiza, donde se generó como un acceso.

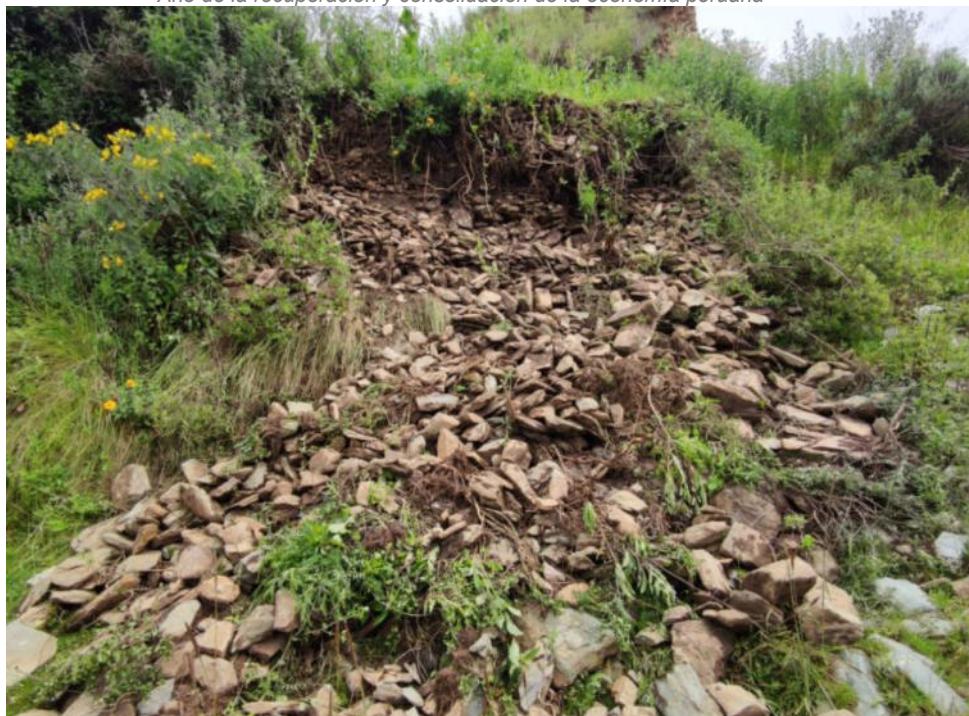
**Foto Nº 03.-** Fotografía panorámica del sitio arqueológico Supay Punku, ubicado en el distrito de Pachas, provincia de Dos de Mayo de la región Huánuco. Se observa la afectación de la estructura.

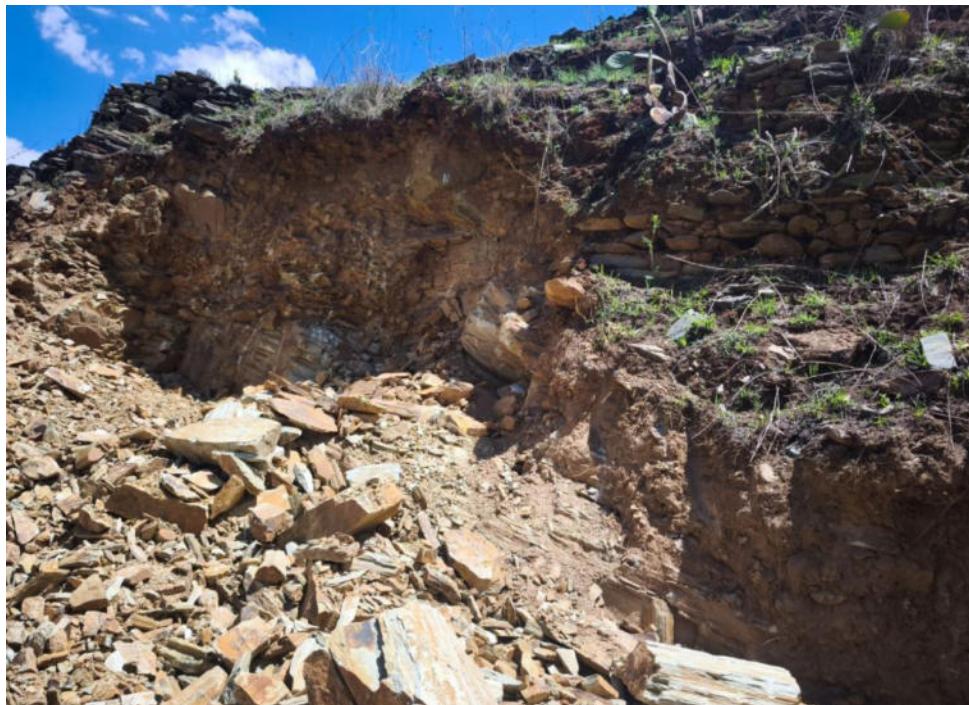
**Foto Nº 04.-** Fotografía panorámica del sitio arqueológico Supay Punku, ubicado en el distrito de Pachas, provincia de Dos de Mayo de la región Huánuco. Se observa la afectación de la estructura.

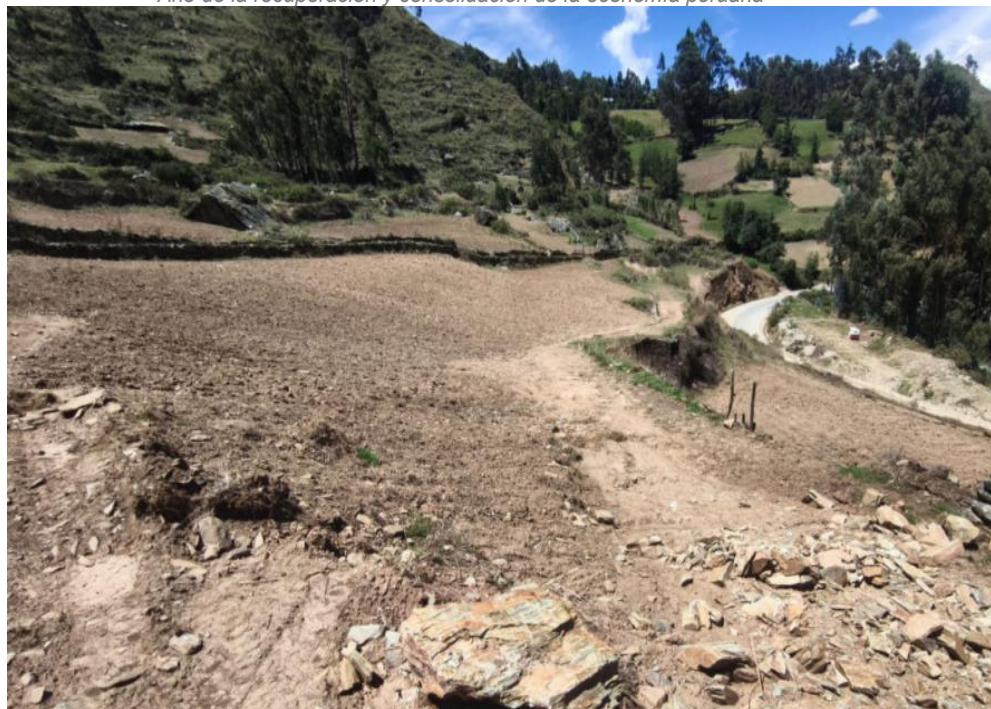
**Foto N° 05.-** Fotografía panorámica del sitio arqueológico Supay Punku, ubicado en el distrito de Pachas, provincia de Dos de Mayo de la región Huánuco. Se observa los trabajos de cultivo realizados.

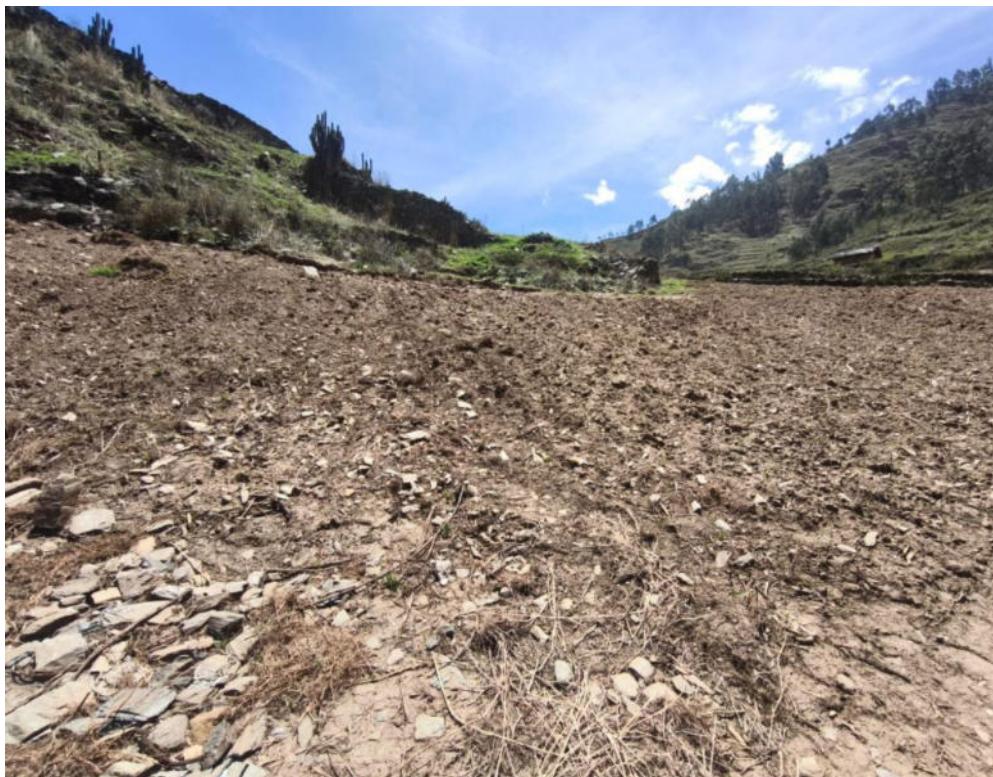
**Foto N° 06.-** Fotografía panorámica del sitio arqueológico Supay Punku, ubicado en el distrito de Pachas, provincia de Dos de Mayo de la región Huánuco. Se observa los trabajos de cultivo realizados.

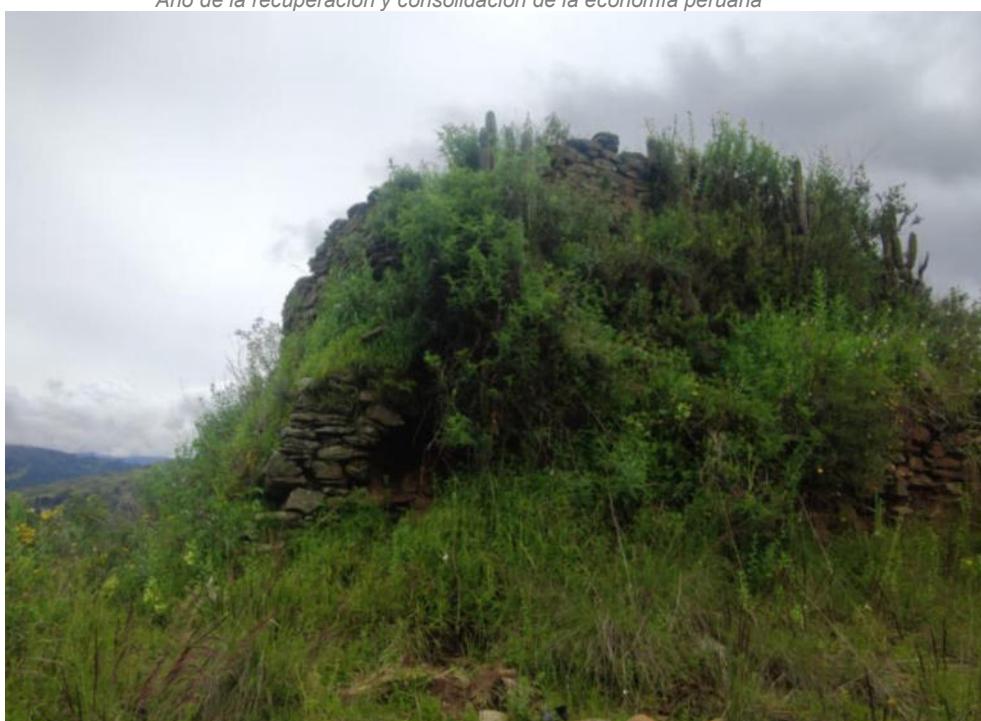
**Foto Nº 07.-** Fotografía panorámica del sitio arqueológico Supay Punku, ubicado en el distrito de Pachas, provincia de Dos de Mayo de la región Huánuco. Se observa que parte de las estructuras arquitectónicas presentan vegetación en superficie.

Otras de las afectaciones que presenta el sitio son por las lluvias y por la crecida de vegetación, lo cual genera el debilitamiento de las estructuras prehispánicas del presente sitio.

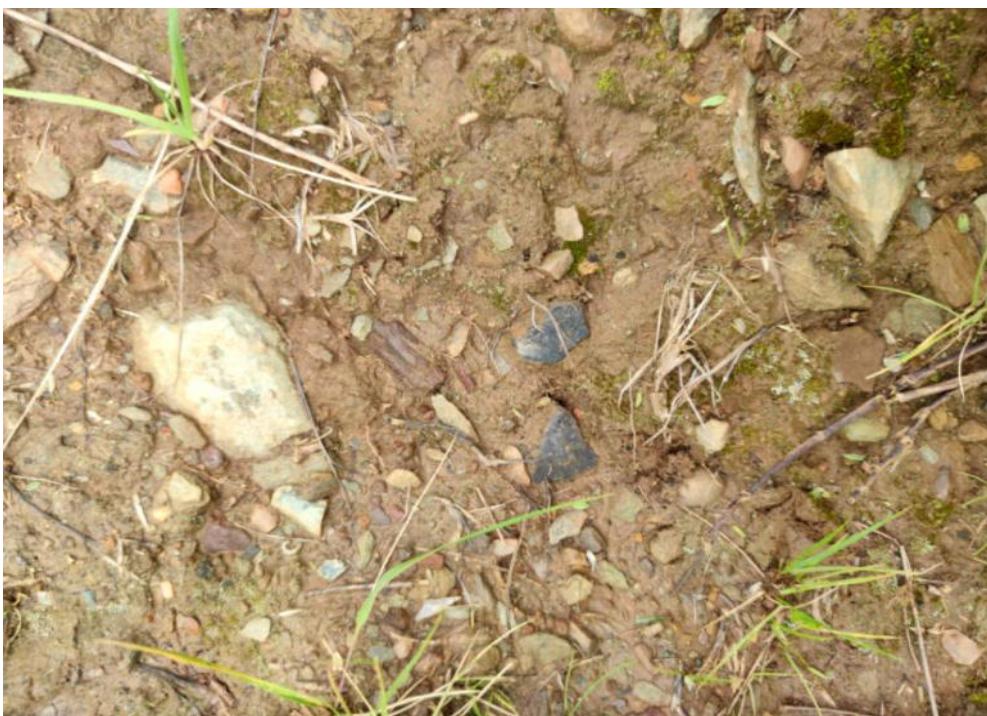
**Foto Nº 08.-** Fotografía de fragmentos de cerámica en superficie que corresponde al sitio arqueológico Supay Punku, ubicado en el distrito de Pachas, provincia de Dos de Mayo de la región Huánuco. Se observa fragmentos de cerámica en superficie.

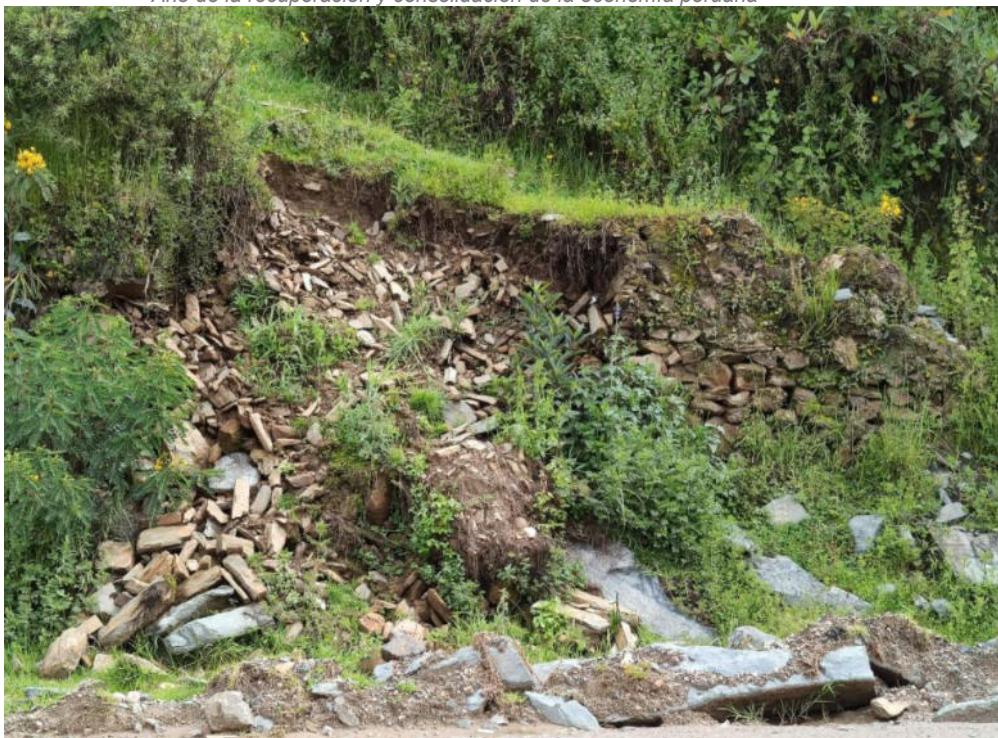
**Foto N° 09.-** Fotografía panorámica del sitio arqueológico Supay Punku, ubicado en el distrito de Pachas, provincia de Dos de Mayo de la región Huánuco. Se observa la afectación de la estructura.

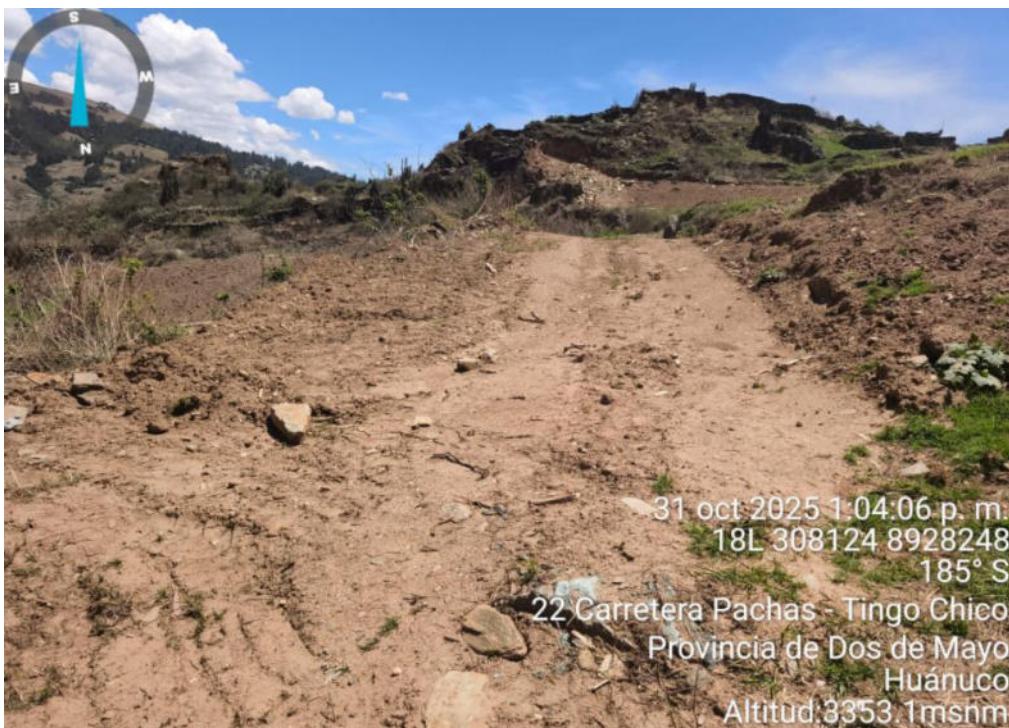
**Foto N° 10.-** Fotografía panorámica del sitio arqueológico Supay Punku, ubicado en el distrito de Pachas, provincia de Dos de Mayo de la región Huánuco. Se observa huellas de maquinaria pesada.
