RESOLUCION DIRECTORAL N° 000452-2025-DGPA-VMPCIC/MC

Asunto : SOLICITO PROTECCIÓN PROVISIONAL DEL SITIO
ARQUEOLÓGICO DE YAUMANPATA, UBICADO EN LA
COMUNIDAD CAMPESINA DE PALCAMAYO, DISTRITO DE
PALCAMAYO, PROVINCIA DE TARMA – DEPARTAMENTO DE
JUNÍN.

V. REGISTRO FOTOGRÁFICO

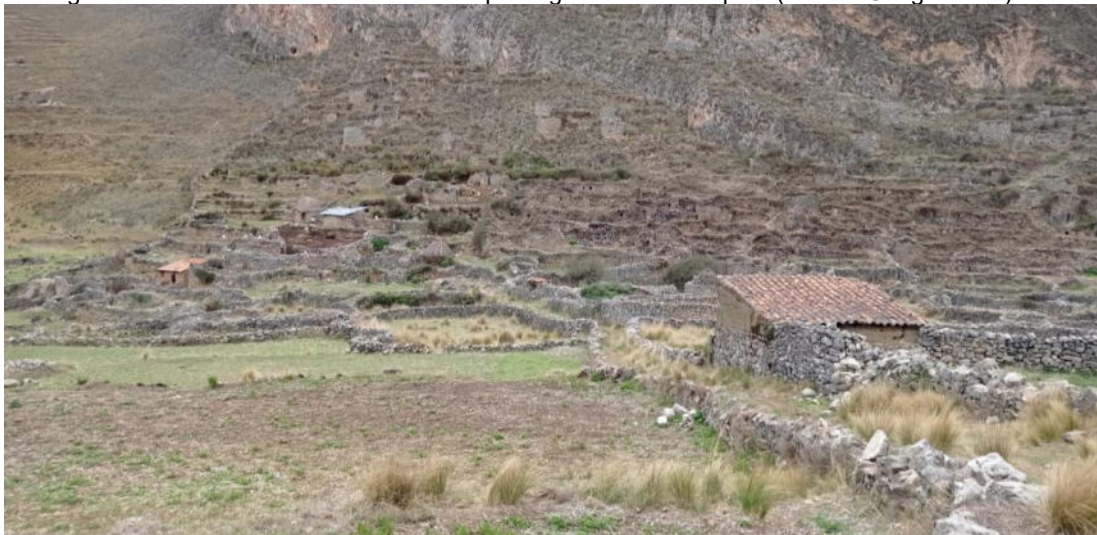
Foto 1. Evidencia de áreas de cultivo y la construcción de viviendas al interior del sitio arqueológico de yaumanpata.

- e) Al interior del sitio arqueológico se evidencian terrenos de cultivo, las cuales están debilitando la estabilidad de los muros de contención, muros de las estructuras arquitectónicas.*

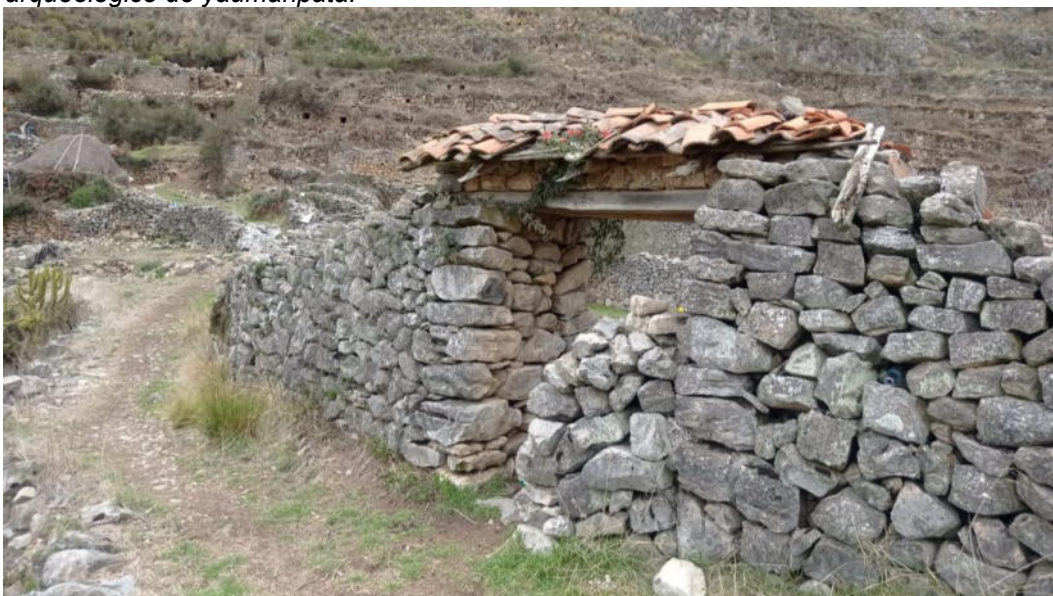
Foto 2. Evidencia de movimiento de piedras y alteración de las estructuras arquitectónicas al interior del sitio arqueológico de yaumanpata.

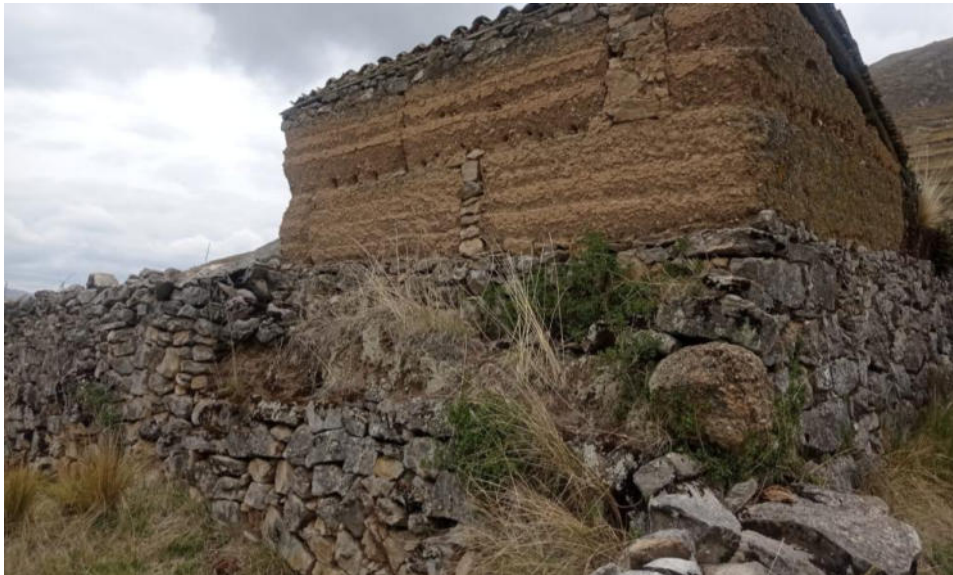
Foto 3. Evidencia de construcción de muro de tapial sobre muros prehispánicos ubicados al interior del sitio arqueológico de yaumanpata.

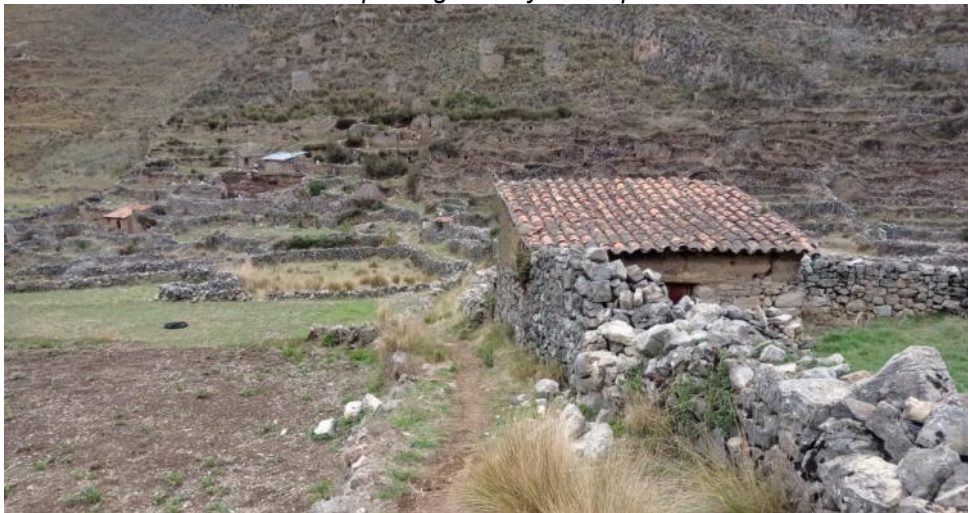
Foto 4. Evidencia de construcción de muro de tapial sobre muros prehispánicos ubicados al interior del sitio arqueológico de yaumanpata.

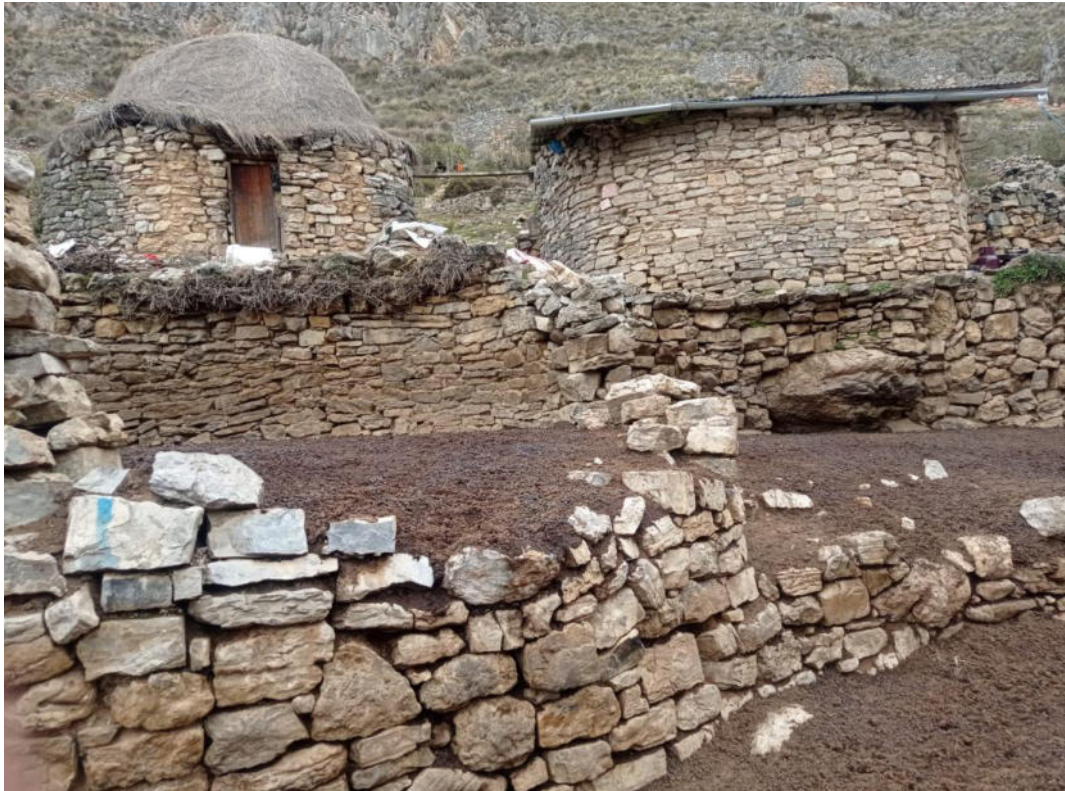
- a) Se evidencia la reutilización de los espacios arquitectónicos, utilizando techos de calamina, ichu y puertas de madera, alterando en algunos casos los muros de las estructuras arquitectónicas.*

- b) Algunos espacios amplios "patios" están siendo reutilizados como corrales de animales domésticos, los cuales están debilitando a la estructura arquitectónica.*

Foto 6. Evidencia de construcción de techo de calamina e ichu de estructuras arquitectónicas prehispánicas y utilización de espacios amplios para corrales de animales domésticos.

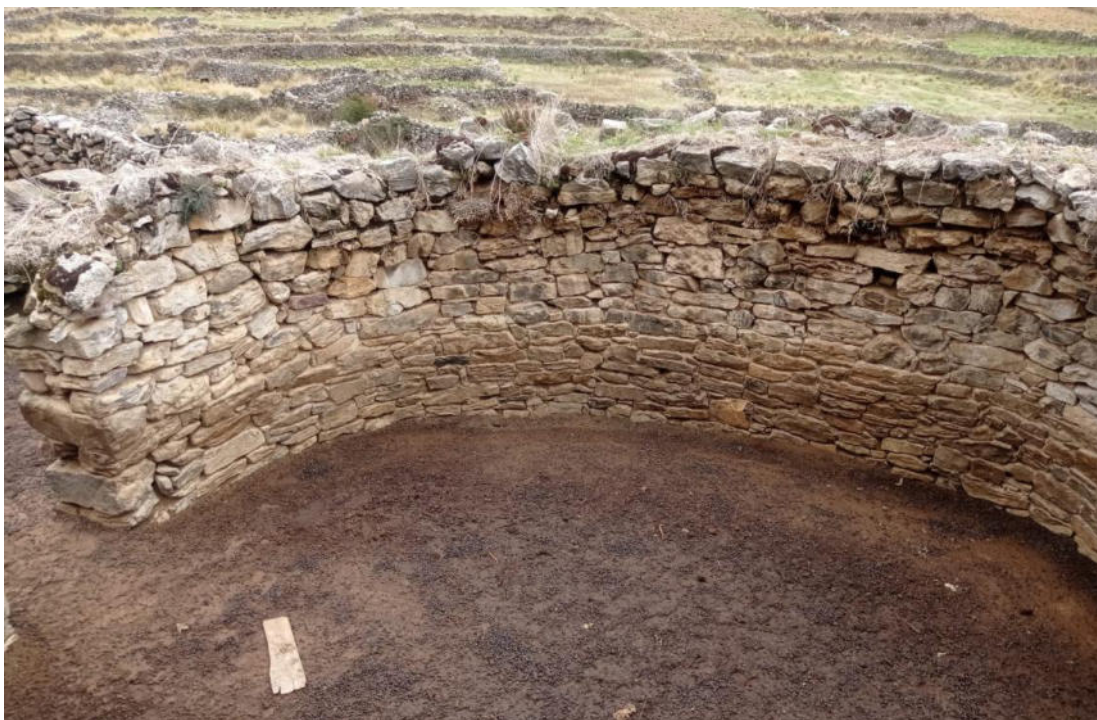
Foto 7. Evidencia de la utilización de una estructura arquitectónica de planta circular como corral de animal doméstico.

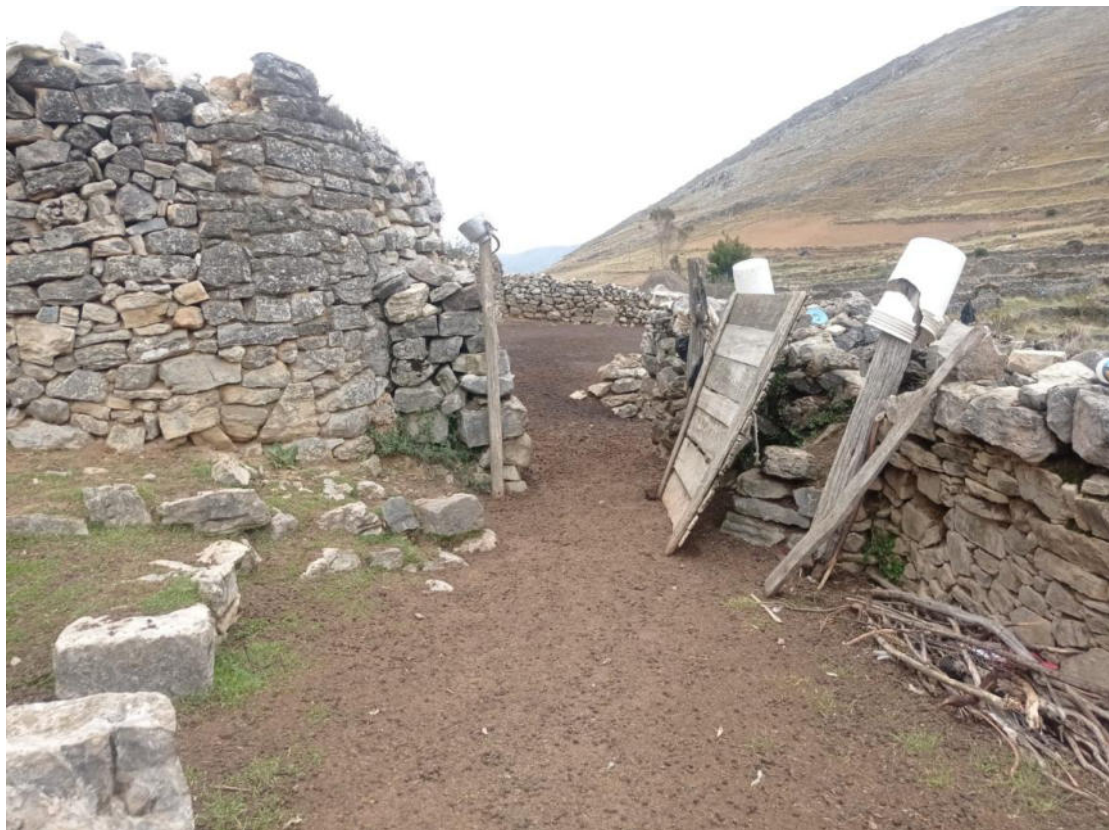
Foto 8. Evidencia de la utilización de una estructura arquitectónica amplio como corral de animal doméstico, a lo cual se le ha instalado una puerta de madera.

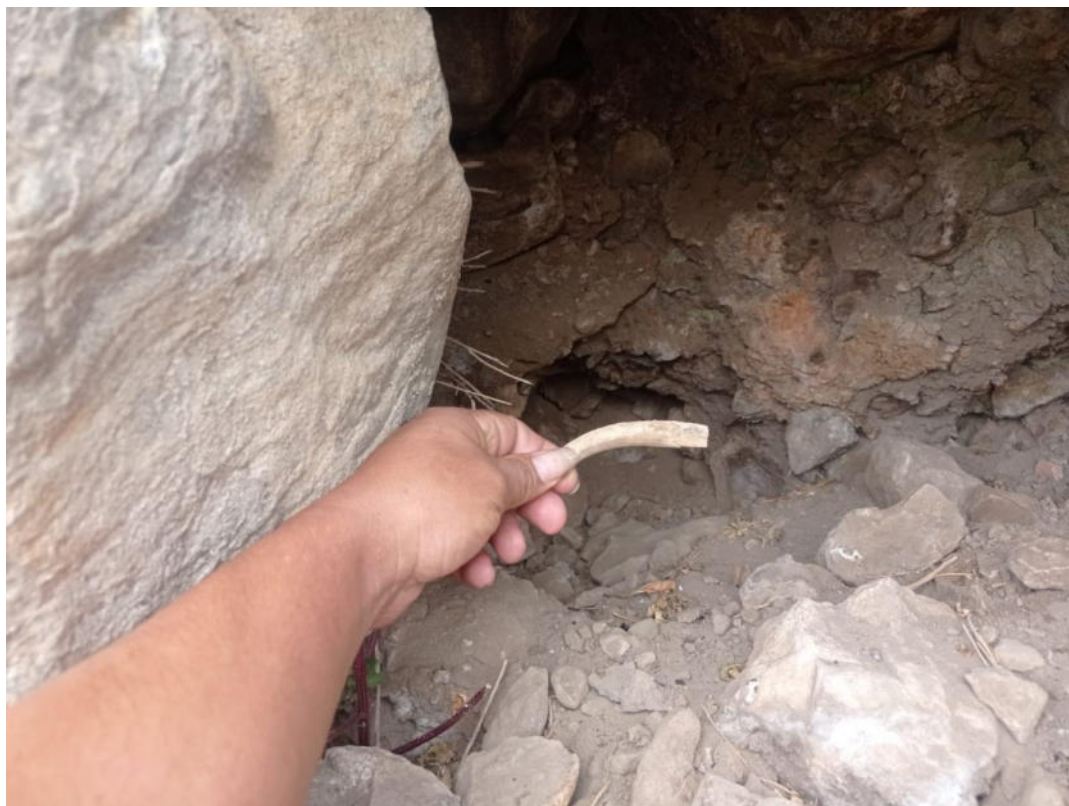
- c) Se evidencia excavaciones clandestinas "Huaqueo" en varias áreas del sitio arqueológico, evidenciándose extracción de piedras de muros, fragmentos de cerámica y restos óseos humanos.*

Foto 9. Evidencia de huaqueo donde se ha expuesto restos óseos humanos.

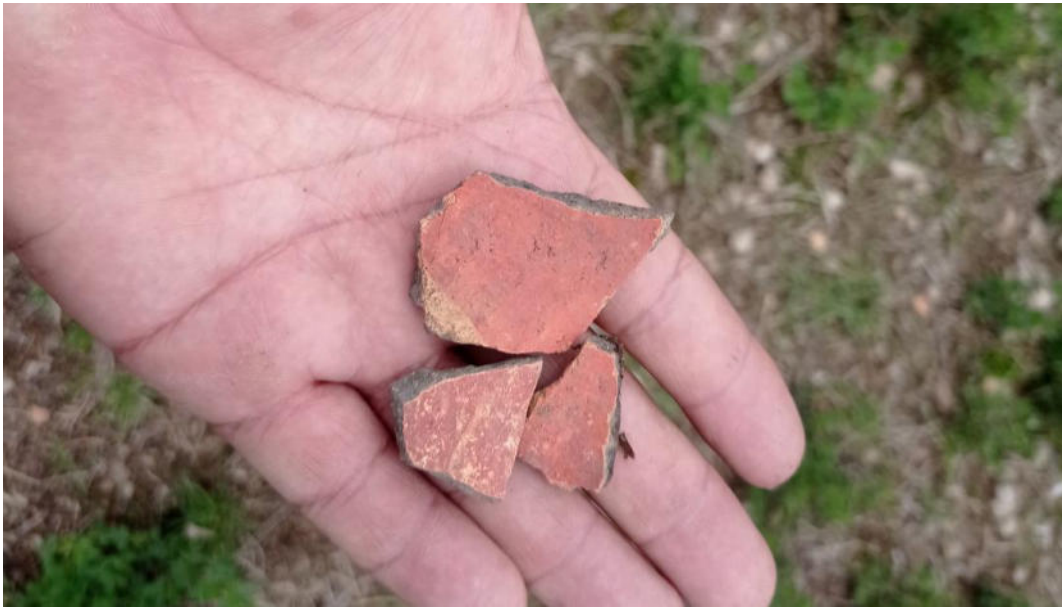
Foto 10. Evidencia de fragmentos de cerámica superficial.

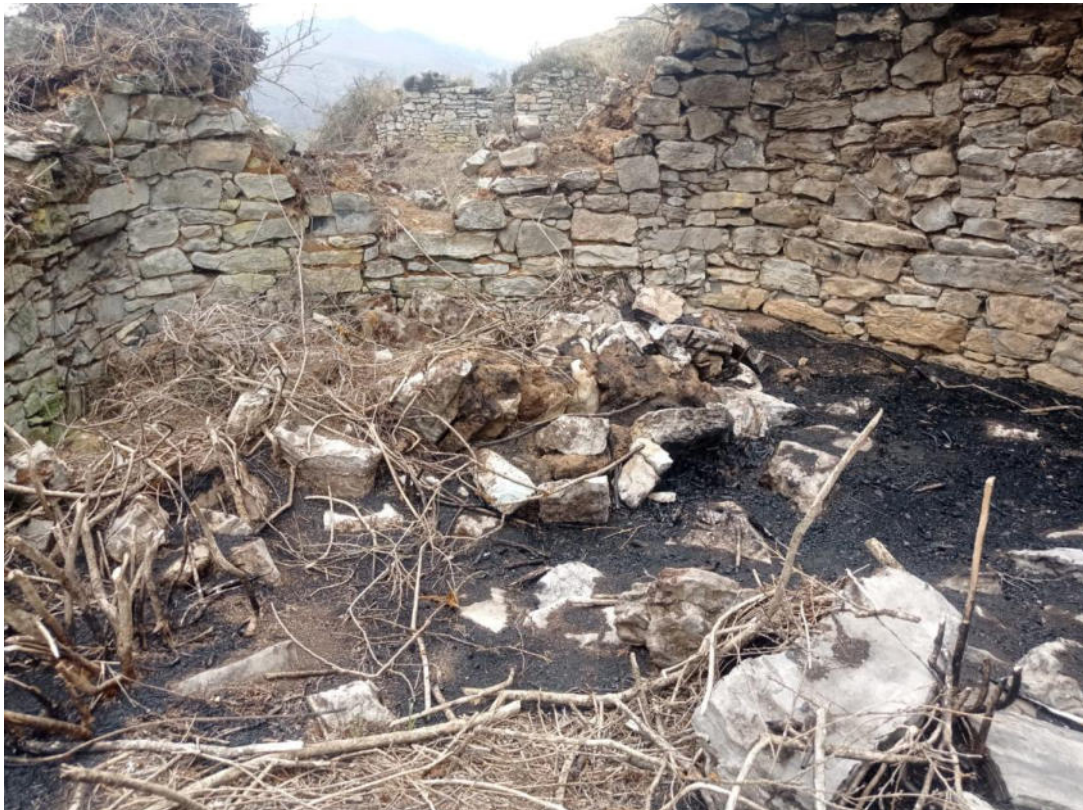
- d) Se evidencia rastros de un incendio forestal las cuales fueron provocados por personas inescrupulosas que no tienen conocimiento del gran daño que ocasionaron al sitio arqueológico de Yaumanpata.*

Foto 11. Evidencia de incendio forestal la cual ha afectado a las evidencias arqueológicas superficiales.
