RESOLUCION DIRECTORAL N° 000454-2025-DGPA-VMPCIC/MC

Asunto : SOLICITO PROTECCION PROVISIONAL DEL SITIO
ARQUEOLOGICO DE CHUCHOS O CHUCCHUS, UBICADO EN
EL DISTRITO DE YAUYOS , PROVINCIA DE JAUJA,
DEPARTAMENTO DE JUNIN.

**Asunto: SOLICITO PROTECCIÓN PROVISIONAL DEL SITIO
ARQUEOLÓGICO DE CHUCHOS O CHUCCHUS, UBICADO EN EL
DISTRITO DE YAUYOS, PROVINCIA DE JAUJA, DEPARTAMENTO
DE JUNÍN.**

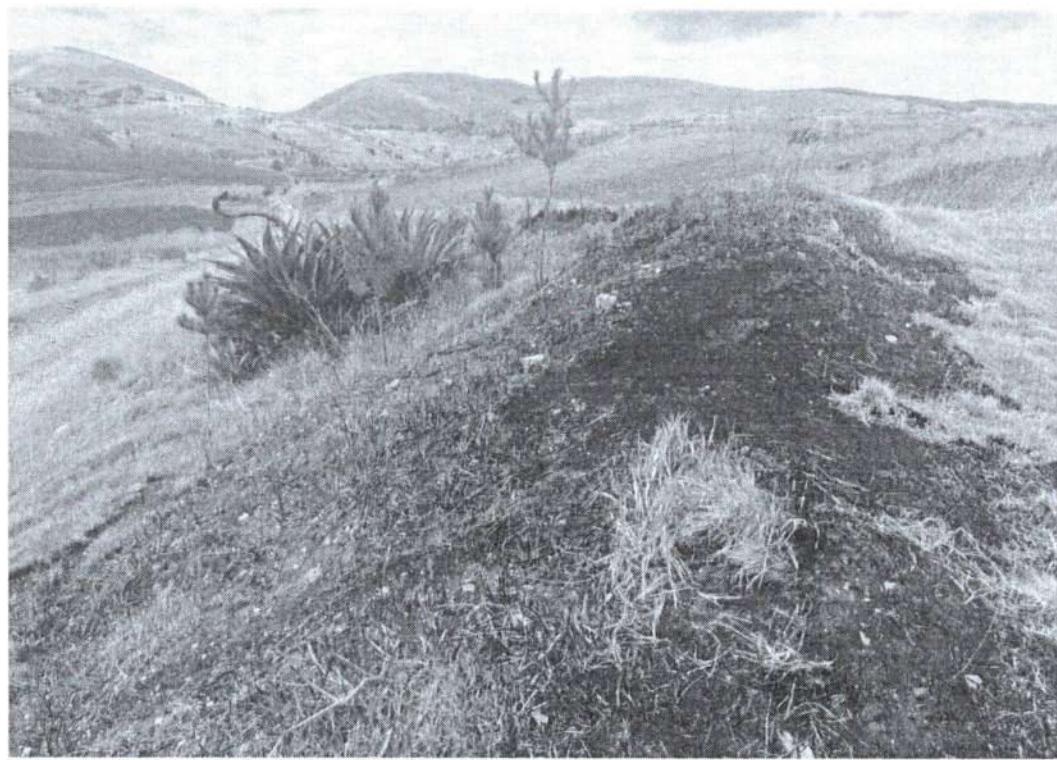
Imagen 2. evidencia de restos de quema al interior del polígono de delimitación del sitio arqueológico de Chucho o Chucchus. (inspección 04-11-2025)

MEDIDA	REFERENCIA
Paralización y/o cese de la afectación:	<p><i>Cese de quema al interior del polígono de delimitación.</i></p> <p><i>Cese de remoción y excavación con maquinaria pesada al interior del polígono de delimitación.</i></p> <p><i>Cese de la expansión agrícola que pueda alterar el contexto arqueológico.</i></p>
Señalización	<p><i>Se sugiere monumentar con hitos en los vértices y con letreros de señalización.</i></p>
Otros	<p><i>- Comunicar a la Municipalidad Distrital de Yauyos para tomar acciones preventivas contra los hechos sucedidos, según Ley N°27972, en materia de protección del Patrimonio Cultural de la Nación dentro de su Jurisdicción.</i></p> <p><i>- Comunicar al subprefecto del distrito de Yauyos para conocimiento de las afectaciones sucedidos y el cese de las afectaciones.</i></p> <p><i>- Comunicar al Juez de paz del distrito de Yauyos para conocimiento de las afectaciones sucedidos y el cese de las afectaciones.</i></p>

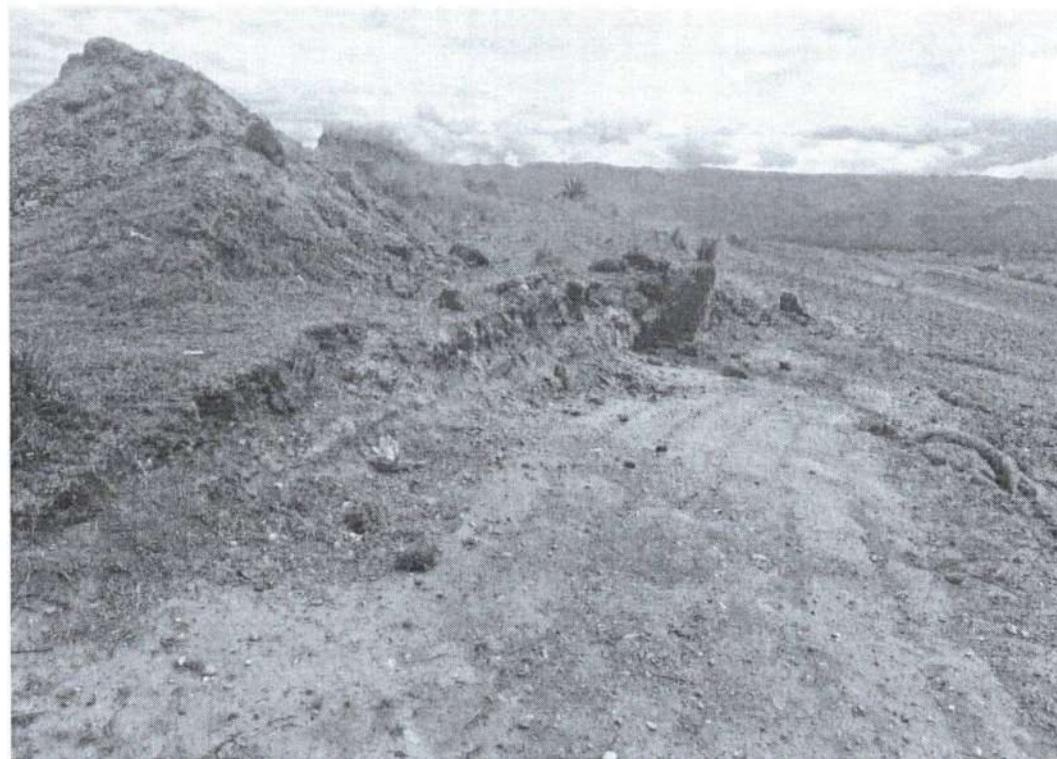
Imagen 3. Evidencia de remoción de tierra con maquinaria pesada al interior del polígono de delimitación del sitio arqueológico de Chuchos o Chucchos. (inspección 04-11-2025)

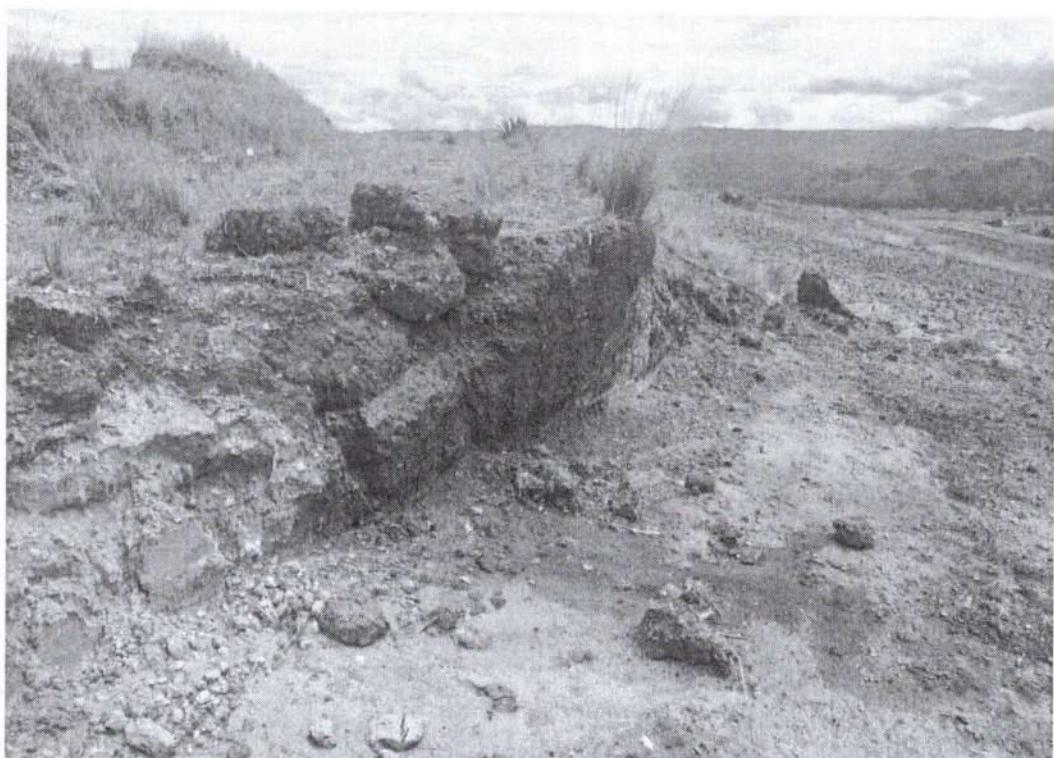
Imagen 4. Vista en detalle de afectación al camino Qhapaq Ñan realizado con maquinaria pesada, que se encuentra al interior del polígono de delimitación del sitio arqueológico de Chuchos o Chucchus. (inspección 04-11-2025)

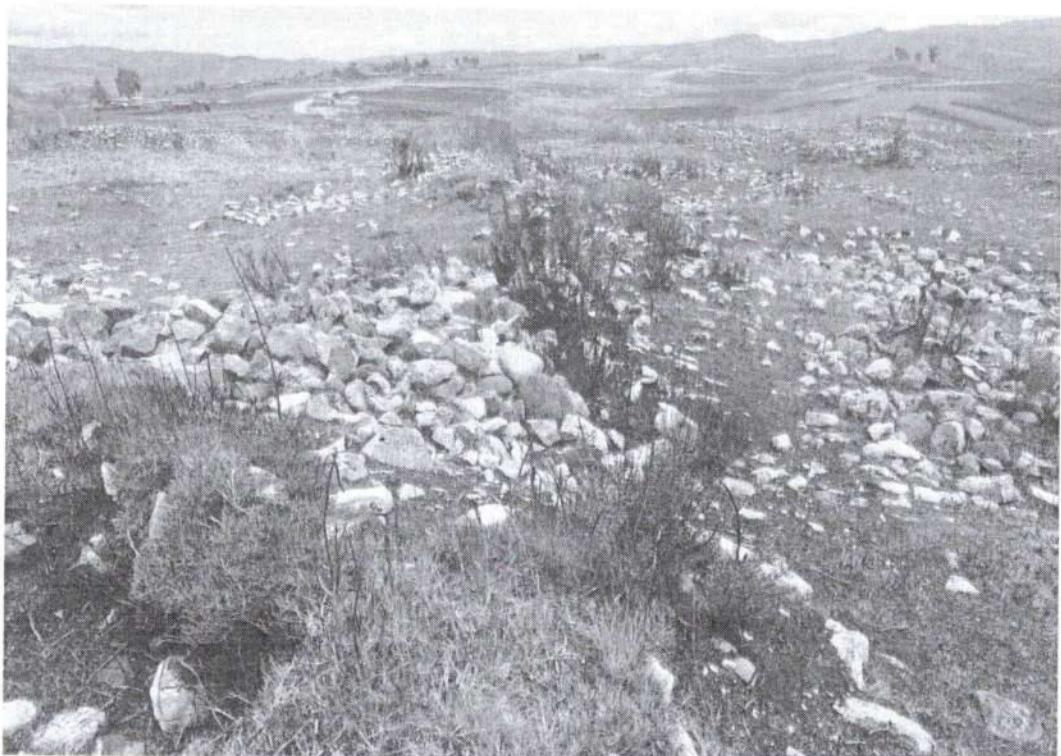
Imagen 5. Evidencia de incendio a las estructuras habitacionales en el sitio arqueológico de Chuchos o Chucchus. (inspección 04-11-2025)

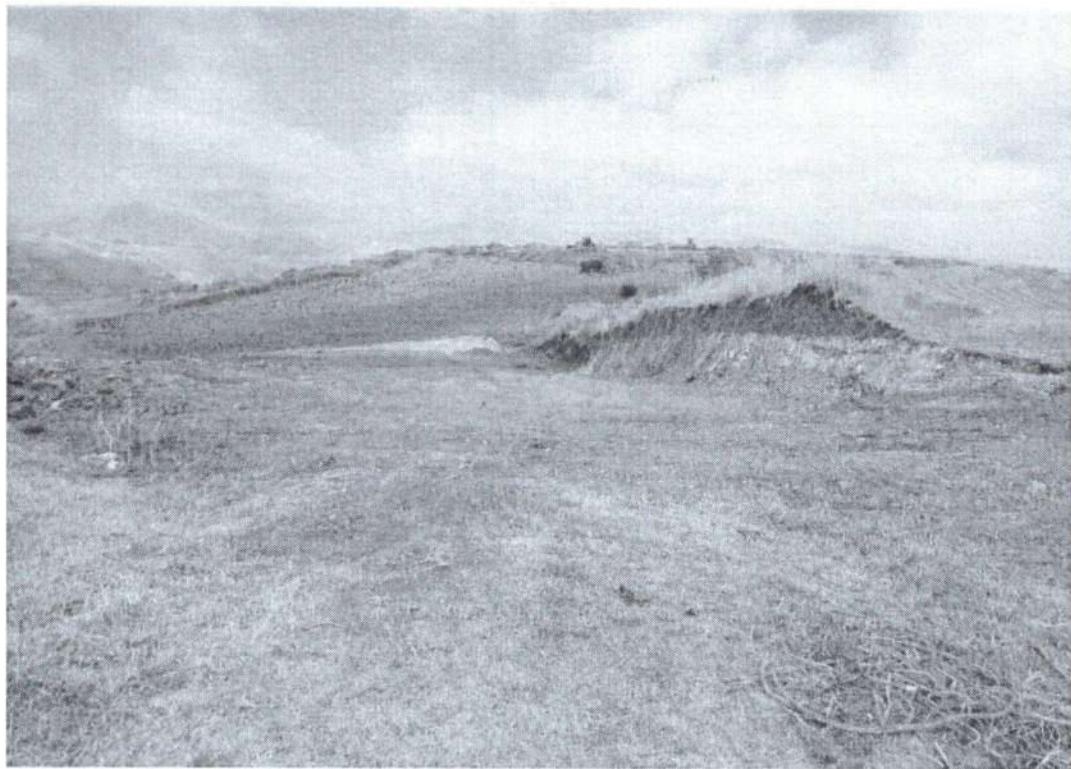
Foto 6. Evidencia de remoción de tierra con maquinaria pesada al interior del polígono de delimitación del sitio arqueológico de Chuchos o Chucchus. (inspección 04-11-2025)

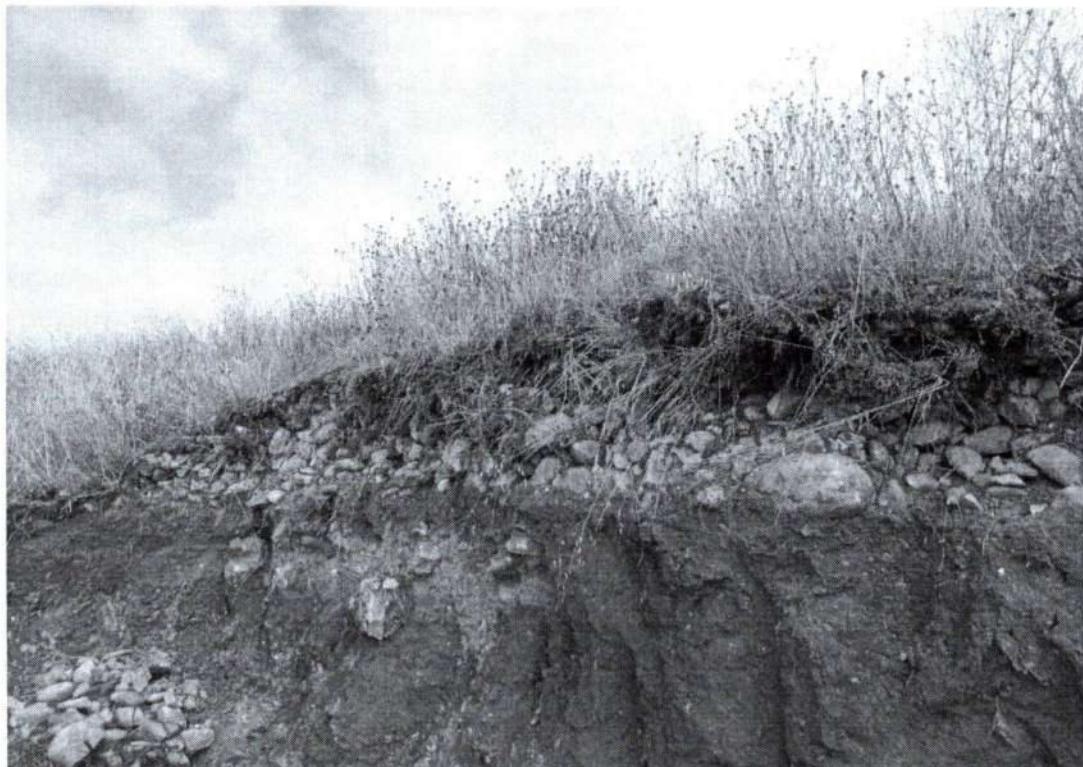
Imagen 7. Evidencia de material cultural en el perfil del corte que se hizo con maquinaria pesada en el sitio arqueológico de Chuchos o Chucchus. (inspección 04-11-2025)

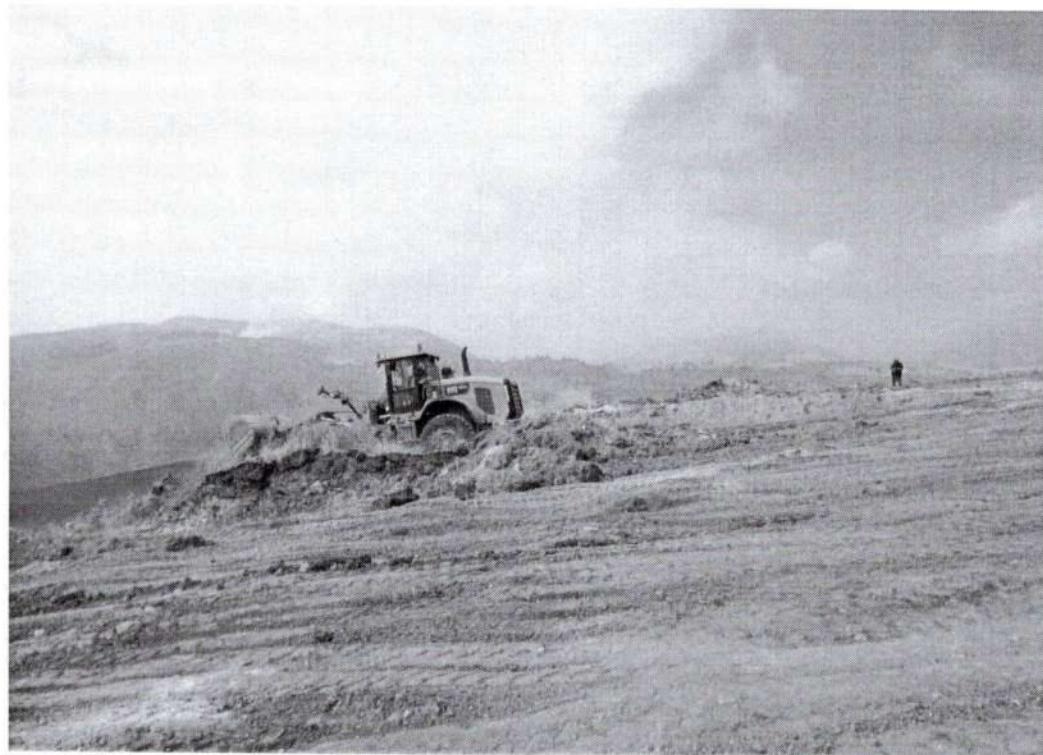
Imagen 8. Remoción de tierra con maquinaria pesada al interior del polígono de delimitación del sitio arqueológico de Chuchos o Chucchus. FUENTE: inspección 22-10-2024.

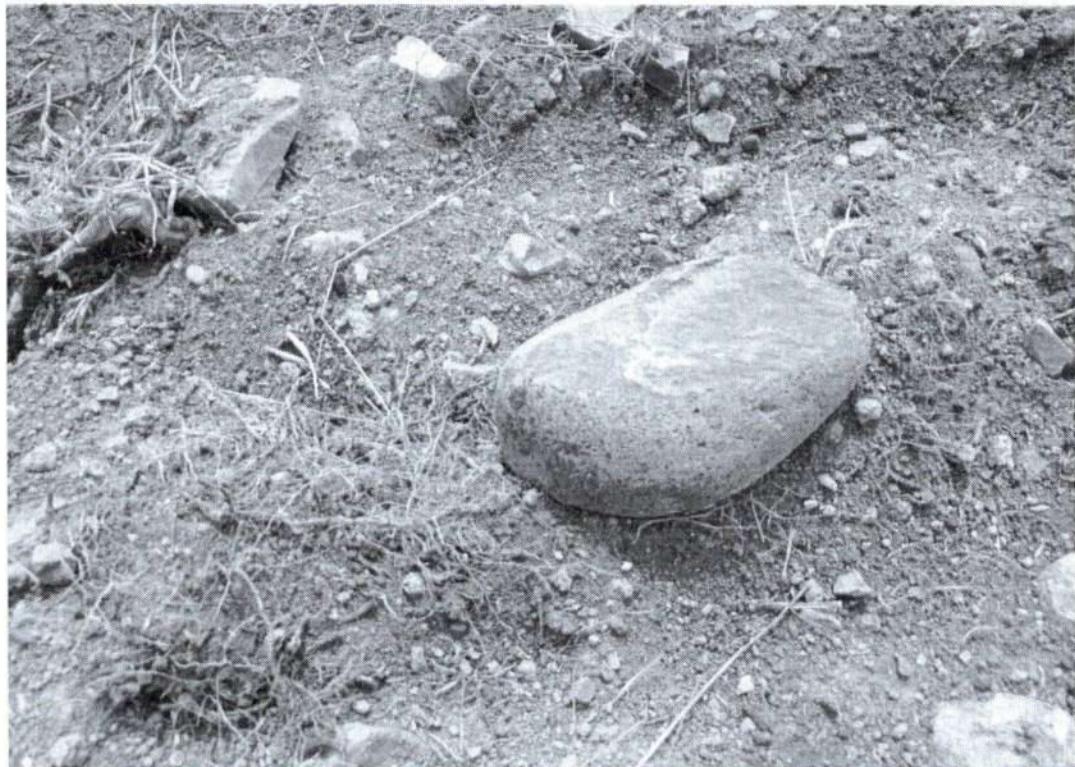
Imagen 11, Evidencia de mano de mortero por remoción de tierra en el sitio arqueológico de Chuchos o Chucchus. (inspección 04-11-2025)

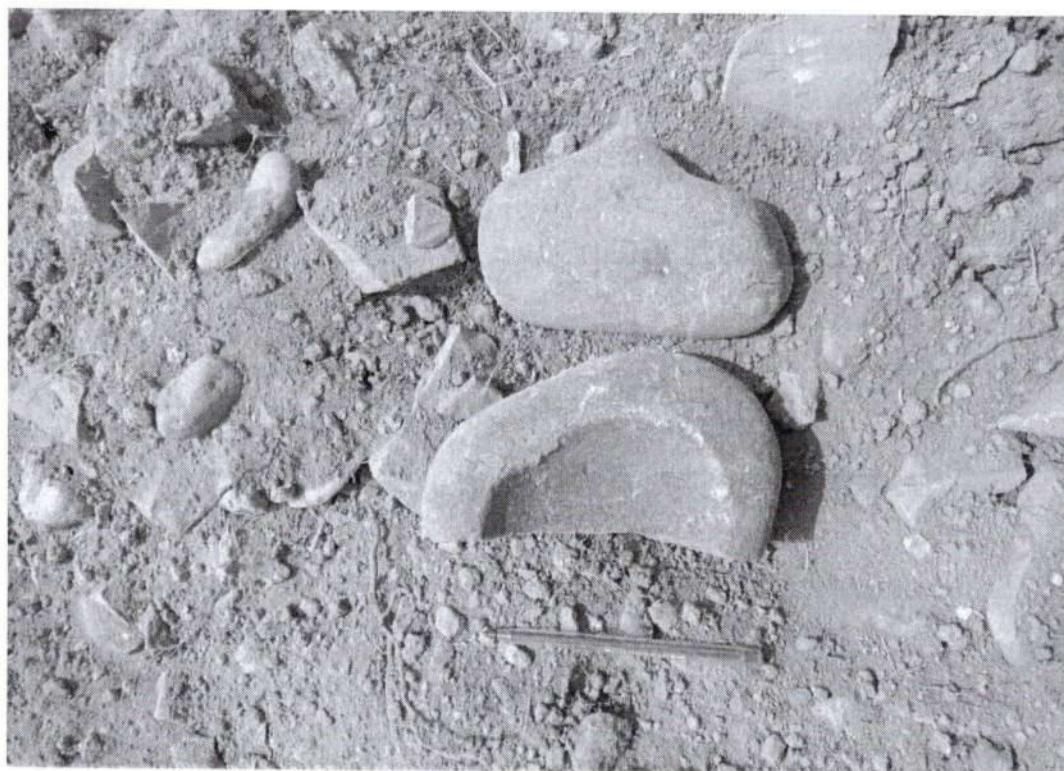
Imagen 12, evidencia de mortero fragmentado en el sitio arqueológico de Chuchos y Chucchus. (inspección 04-11-2025)

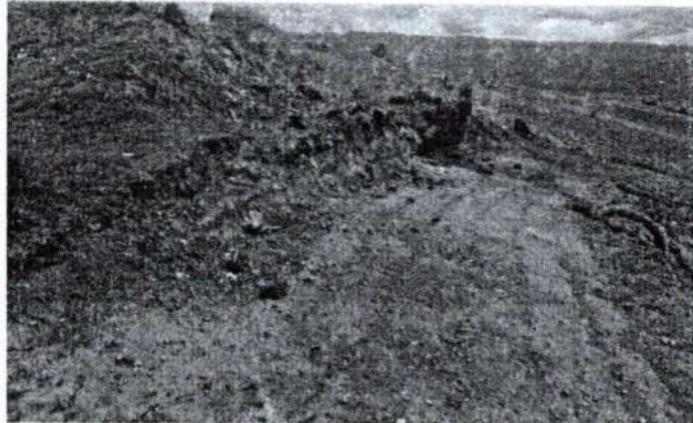
5.1 Evidencias arqueológicas afectadas: se verifico un daño a la plataforma y la calzada del Qhapaq ñan y a la intangibilidad del sitio arqueológico, puesto que la sección de este camino prehispánico se ubica al interior del polígono de delimitación del sitio arqueológico de Chucchus.

Foto.1: Vista de la afectación a la plataforma y a la calzada del Qhapaq ñan, la cual fue realizado con maquinaria pesada para el ingreso a terrenos de cultivo. (inspección técnica 13/10/2025).

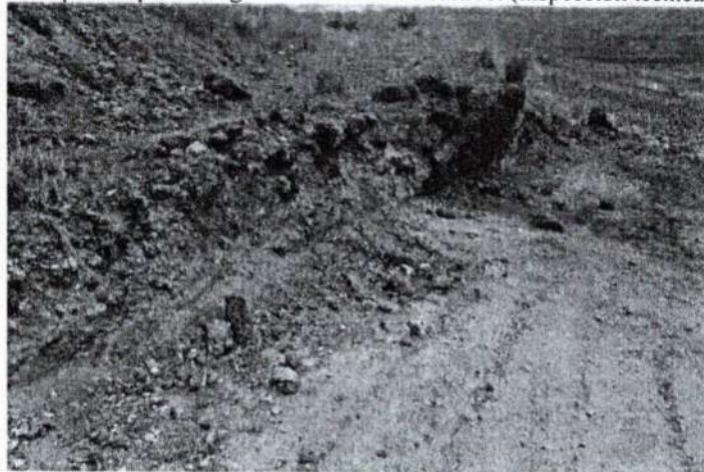
Foto.2: Vista del corte de la plataforma y calzada del Qhapaq ñan, realizado con maquinaria pesada, dicha área se ubica al interior del polígono de delimitación del sitio arqueológico de Chuchus. (inspección técnica 13/10/2025).

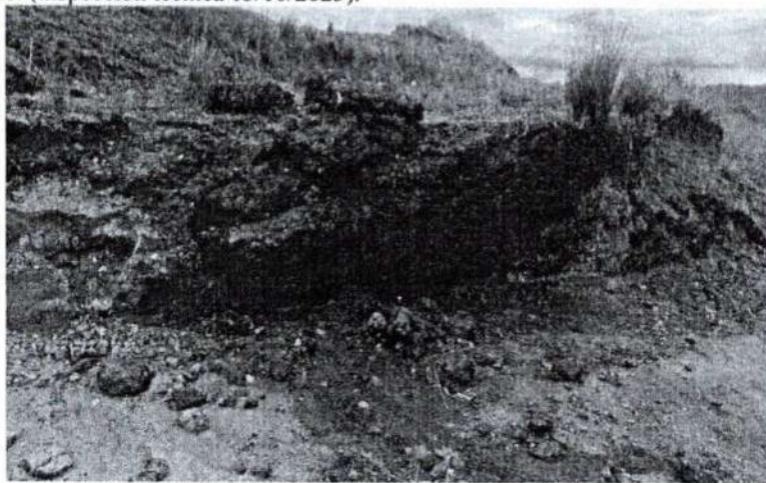
- El **DAÑO** a las evidencias culturales se realizó en un área de 10m de largo por 5m de ancho, con 1.50m de profundidad aproximadamente, donde se realizó remoción de tierra con maquinaria pesada realizando un daño **IRREVERCIBLE** a la estructura original del Qhapaq ñan y a la intangibilidad del sitio arqueológico de Chucchus.

Foto.3: Vista del corte del perfil del Qhapaq ñan una profundidad de 1.50cm aproximadamente. (inspección técnica 13/10/2025).

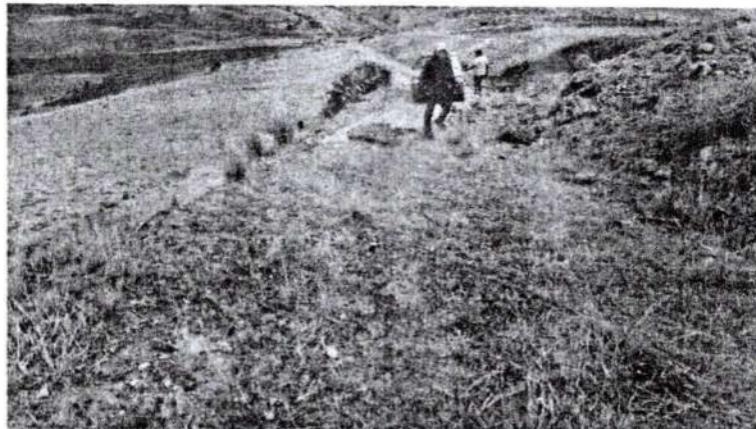
Foto.4: Vista del Qhapaq ñan, donde en el fondo se evidencia el corte de la plataforma y calzada del Qhapaq ñan. (inspección técnica 13/10/2025).

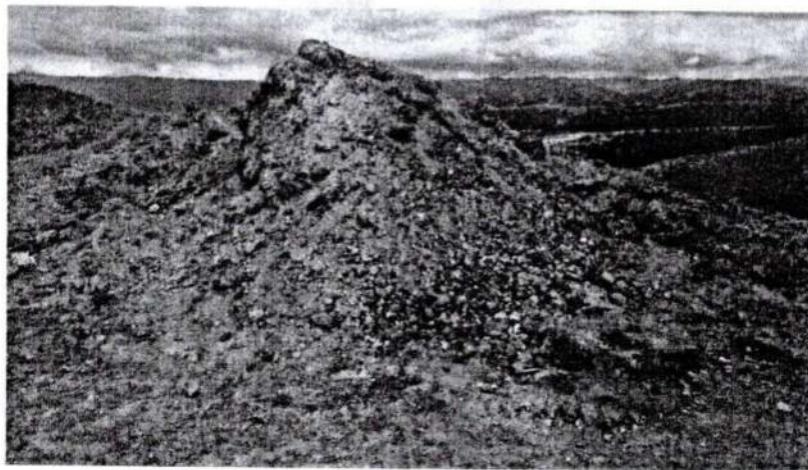
Foto.6: Vista del relleno extraído del Qhapaq ñan, donde fue destruido la calzada y la plataforma. La cual se ubica al interior del polígono de delimitación del sitio arqueológico de Chucchus. (inspección técnica 13/10/2025).

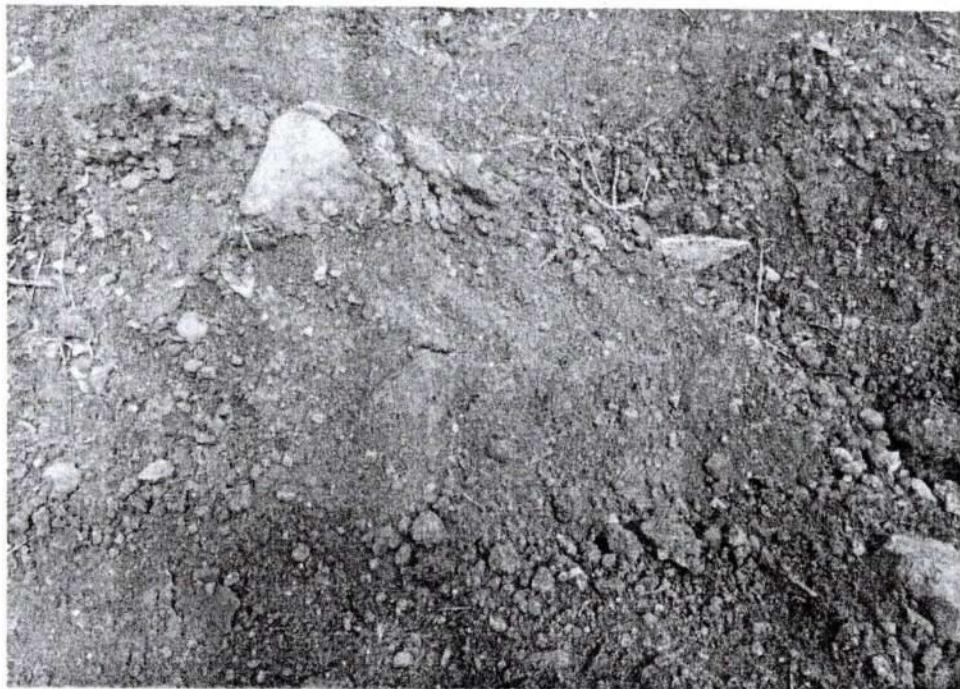
Foto.9: Vista de huellas de la llanta de posible tractor agrícola al interior del sitio arqueológico de Chucchus. (inspección técnica 13/10/2025).

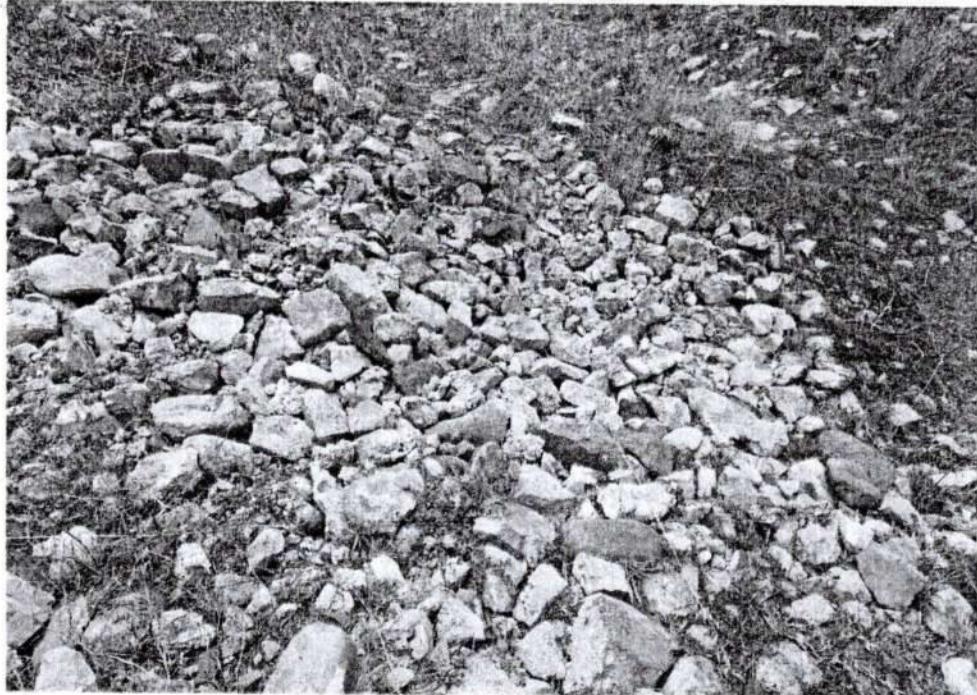
Foto.10: Vista de movimiento de piedras para nivelar áreas para posible ingreso de tractor agrícola al interior del sitio arqueológico de Chucchus. (inspección técnica 13/10/2025).
