## RESOLUCION DIRECTORAL N° 000458-2025-DGPA-VMPCIC/MC

**Asunto :** REMITO INFORME DE INSPECCIÓN N° 0009-2025-DQA,  
DEL CAMINO PREHISPANICO INCHUNA, UBICADO EN  
EL DISTRITO DE MARCAS, PROVINCIA DE ACOBAMBA  
Y DEPARTAMENTO DE HUANCAYA; A FIN DE  
IMPULSAR SU PROTECCIÓN PROVISIONAL.

**Cuadro de Datos Técnicos**  
**Paisaje Arqueológico Camino Prehispánico Inchuna**  
**Código de plano: PPROV-170-MC-DGPA-DSFL-2025 WGS84**

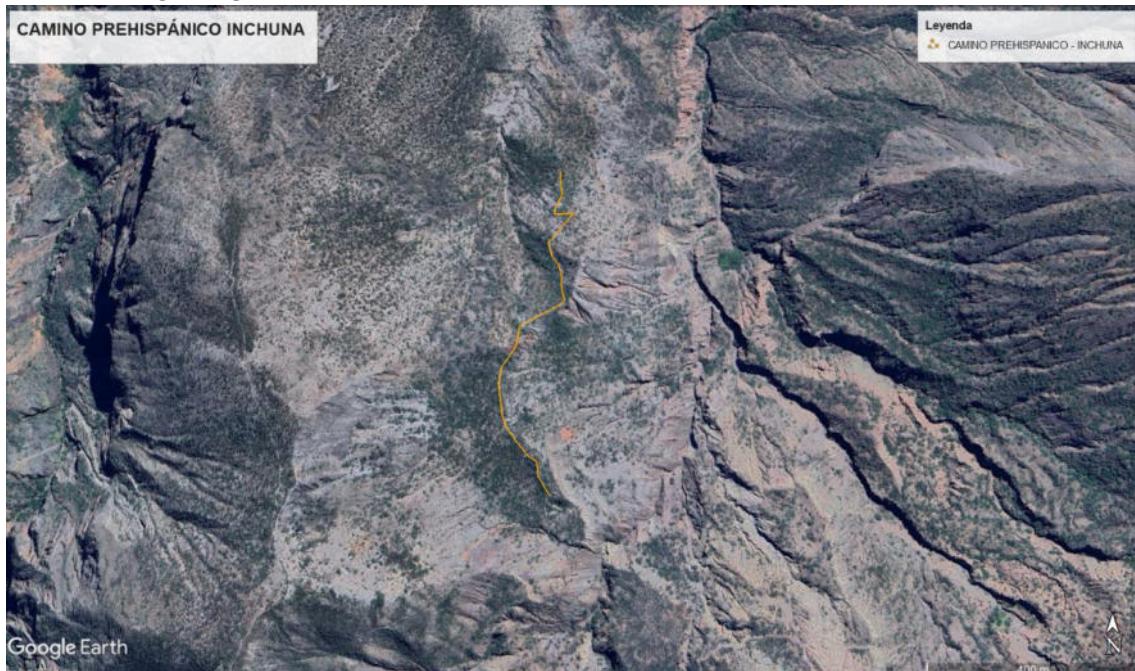
Imagen 1 Vista satelital general a través del Google Earth, donde se observa el Camino Prehispánico Inchuna.

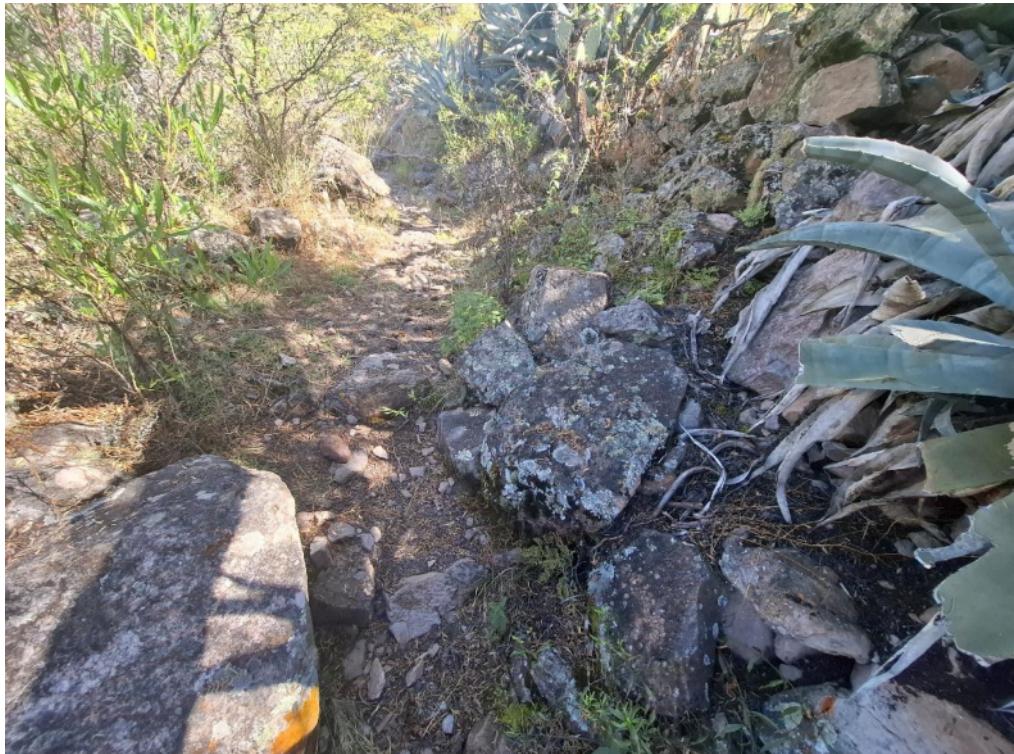
*Fotografía 3 Vista en detalle de un segmento del camino prehispánico, el cual evidencia una sólida construcción vial. Claramente, se observa que en ambos lados del sendero se han levantado muros de contención de aproximadamente 1.10 m de altura, construidos íntegramente a base de piedras locales*

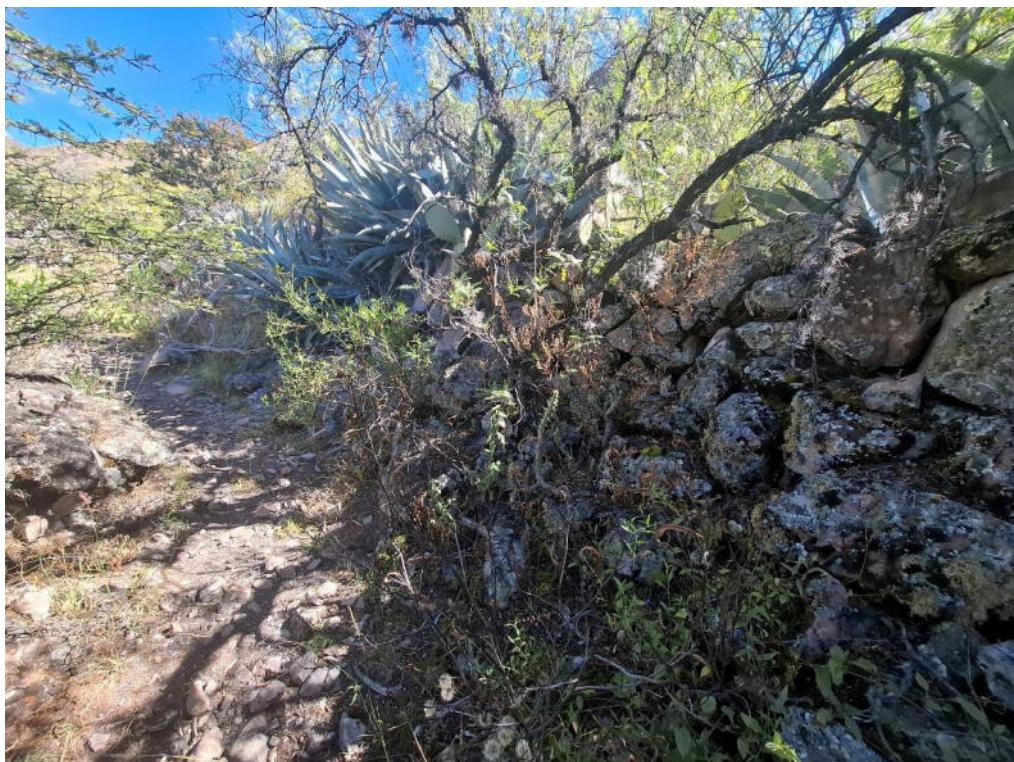
*Fotografía 4 Vista en detalle de los muros de contención registrados en el camino prehispánico, los cuales son una característica clave de su arquitectura. Específicamente, estos muros están elaborados a base de piedras — también conocidos como "muros secos", si bien presentan una invasión de la vegetación local, al igual que el sendero contiguo.*

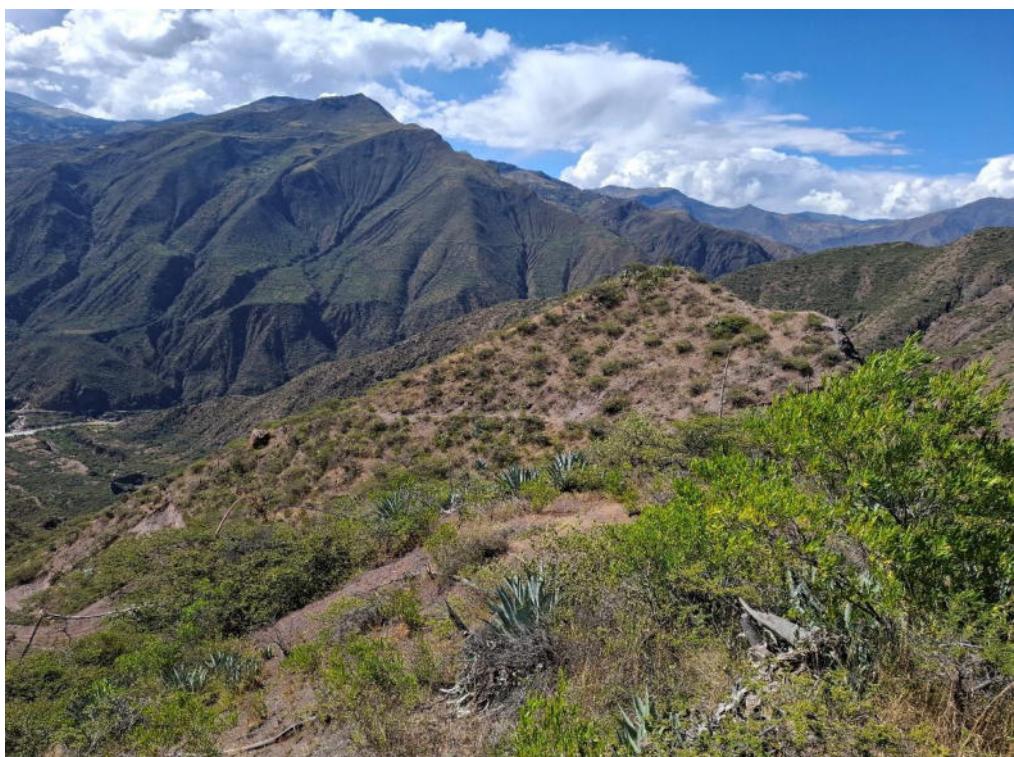
*Fotografía 5 Vista panorámica del camino prehispánico, el cual se integra perfectamente al entorno geográfico. Se observa cómo la ruta atraviesa y se adapta al medio ambiente, pasando directamente por en medio de la densa vegetación local.*

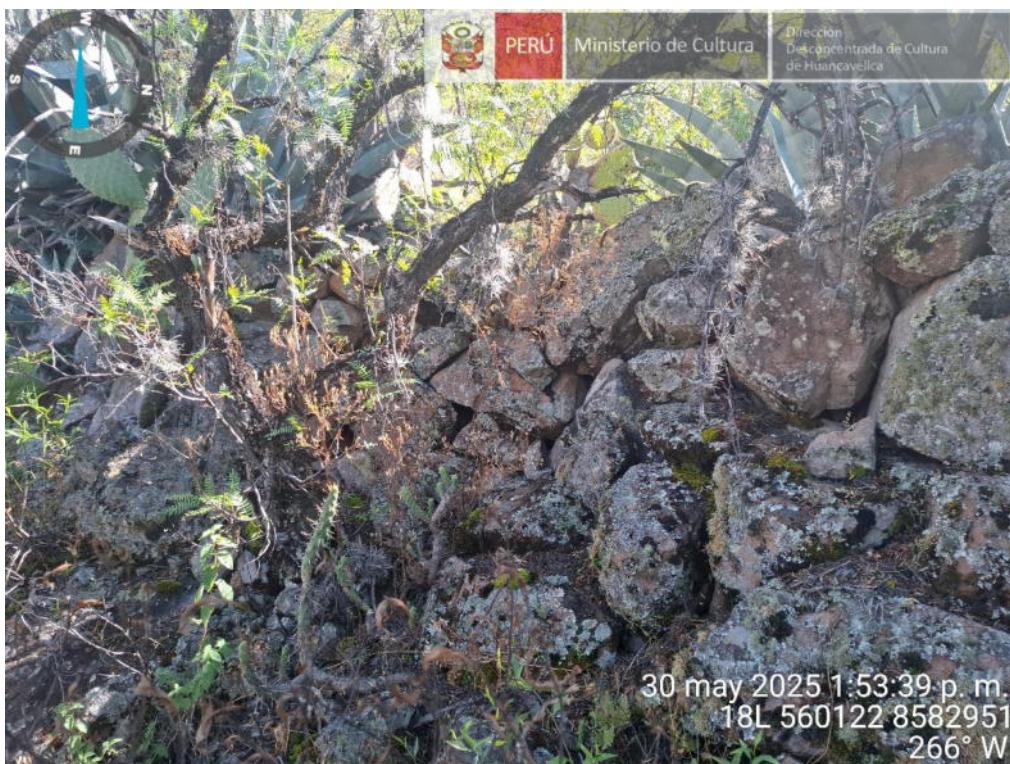
Fotografía 6 Vista en detalle de los muros o "pircas secas" que delimitan el camino prehispánico. Estas estructuras, construidas en los costados del sendero, están hechas a base de piedras locales, utilizando intencionalmente materiales de diferentes formas y tamaños para su levantamiento.

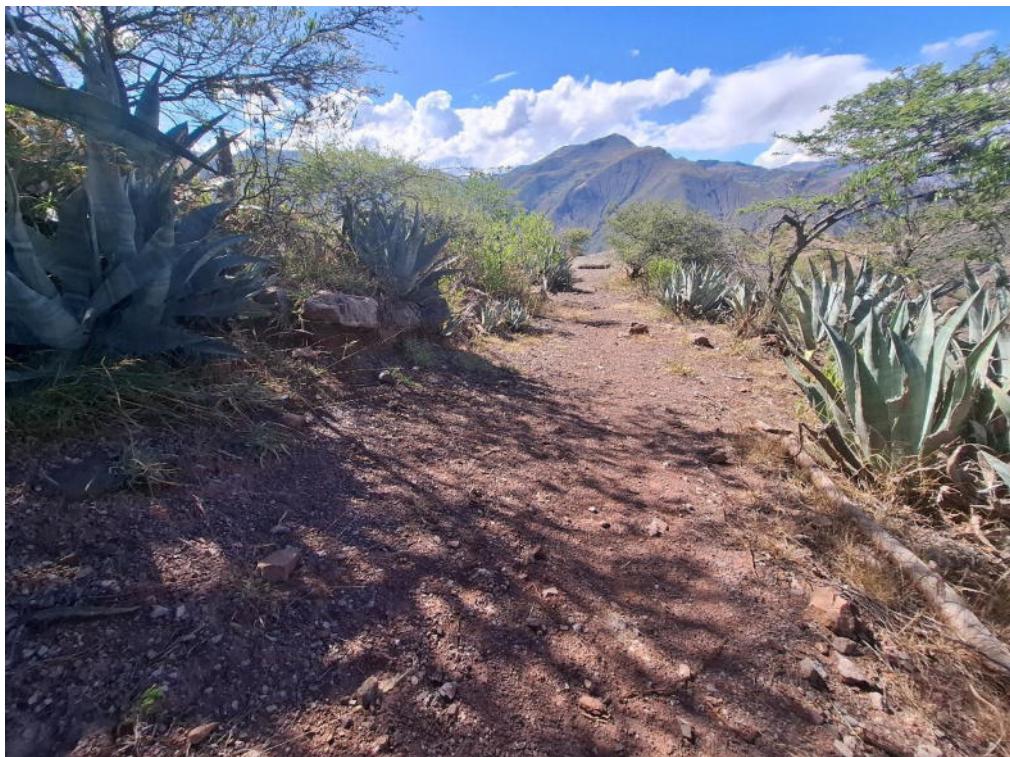
Fotografía 7 Vista en detalle de un tramo del camino prehispánico, el cual se observa constituido a base de tierra compactada. De hecho, esta sección ilustra la característica dual de la ruta, puesto que el camino alterna segmentos hechos de tierra con otros que, en contraste, están construidos con piedra.

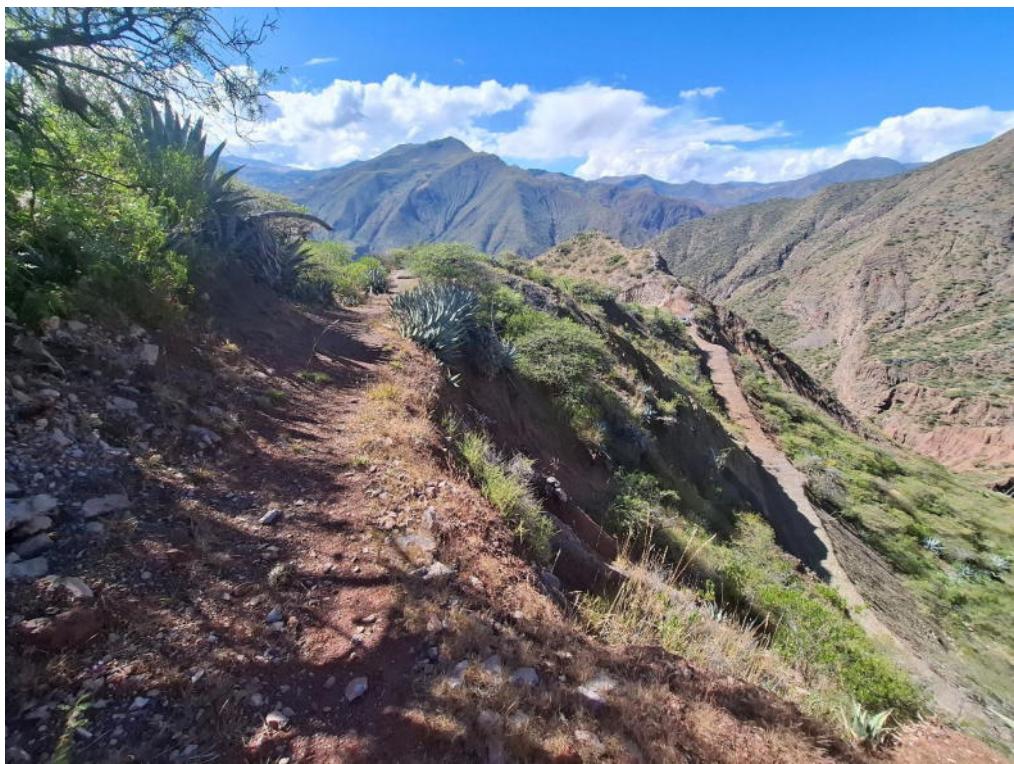
*Fotografía 8 Vista en detalle del camino prehispánico, notablemente adaptado a la topografía de la zona. Se observa que el ancho del sendero es variable, pues si bien el promedio es de 0.40 cm, esta medida puede extenderse hasta 3 m, dependiendo directamente de las características del terreno circundante.*

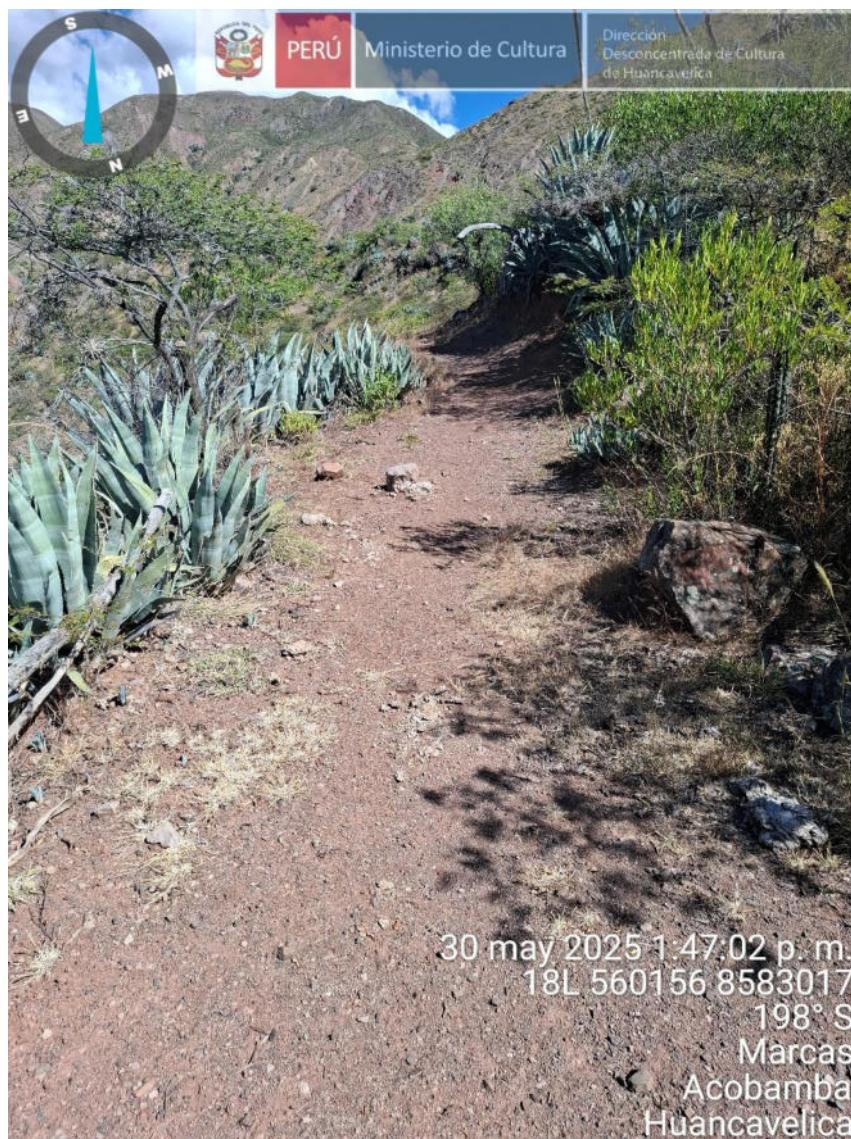
*Fotografía 9 Vista en detalle del camino prehispánico, a lo largo del cual la vegetación domina el entorno. En efecto, se puede observar que ambos márgenes del sendero están poblados y cubiertos por la flora propia de la zona.*

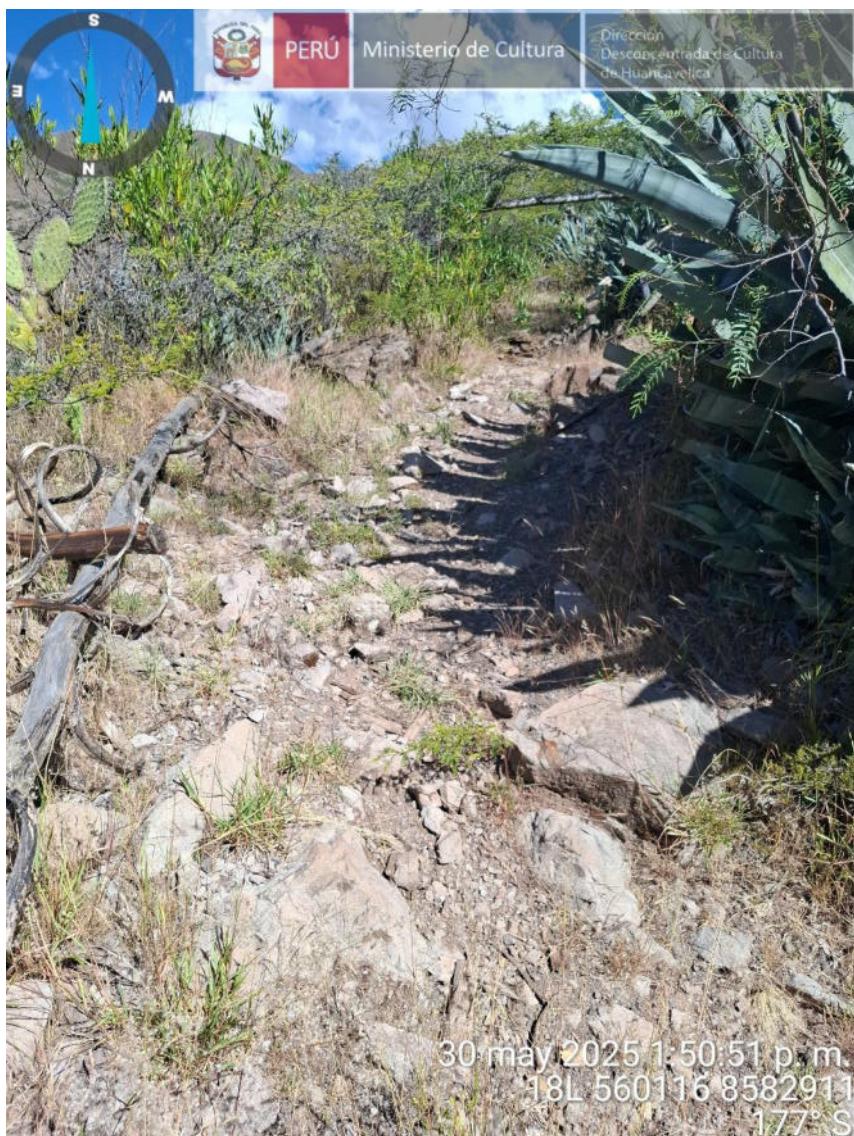
Fotografía 10 Vista en detalle de un segmento del camino prehispánico, el cual sugiere una estructura tipo gradería. Sin embargo, esta característica no es claramente visible debido a que el tramo no se encuentra bien conservado. De hecho, uno de los principales factores de deterioro es la acción de la naturaleza, pues se puede observar que el camino está extensamente cubierto por vegetación.
