RESOLUCION DIRECTORAL N° 000459-2025-DGPA-VMPCIC/MC

INFORME N° 000469-2025-DGPA-VMPCIC-ARD/MC

Asunto : REMITO EL INFORME DE INSPECCIÓN N° 0011-2025-DQA,
DEL SITIO ARQUEOLOGICO DE AUQUIMARCA, UBICADO EN
EL CENTRO POBLADO DE CHILCAPATA, DISTRITO COSME,
PROVINCIA DE CHURCAMPA, DEPARTAMENTO DE
HUANCAYA.

PLANO PERIMÉTRICO			
SITIO ARQUEOLÓGICO AUQUIMARCA			
Departamento: Huancavelica	Provincia: Churcampa	Distrito: Cosme	
Coordenada de Referencia: Punto central Este (X): 532472.896 Norte (Y): 8611846.398	Área: 44773.04 m ² (4.48 ha)	Perímetro: 1,044.75 m	
		Escala: 1 / 1100	
Proyección: UTM	Datum: WGS 84	Zona: 18 L	
Fecha de elaboración: Noviembre/ 2025	Comunidad: Chilcapata	Código de plano:	
Carta Nacional IGN: 26 N - HUANCAVELICA/ 1:100 000		PP-01

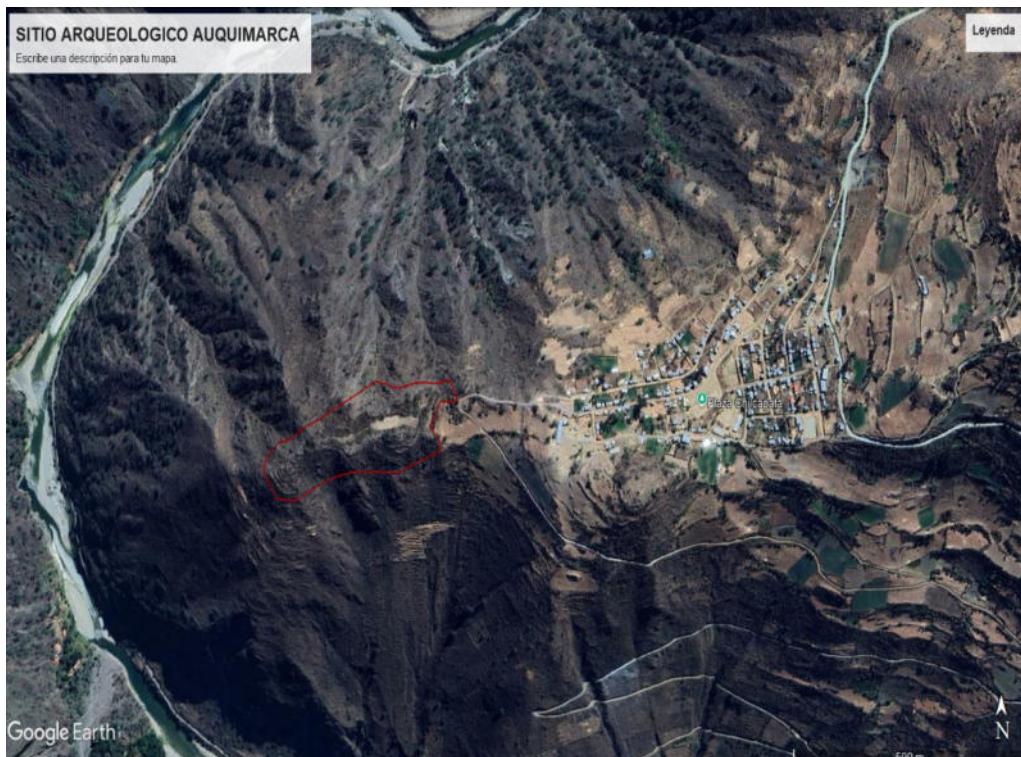
Imagen 1 La imagen satelital (Fuente: Google Earth, [12/11/2025]) ilustra la delimitación general del sitio arqueológico de Auquimarca. Se observa claramente el contraste entre el área nuclear, donde se presume la concentración de estructuras, y el entorno circundante. Específicamente, se aprecian las áreas afectadas por la actividad antrópica (ej. áreas de remoción o cultivos) y/o la densa cobertura vegetal que dificulta la visibilidad de las estructuras en superficie. Esta vista es fundamental para la interpretación de la ubicación exacta y la evaluación preliminar de las amenazas territoriales.

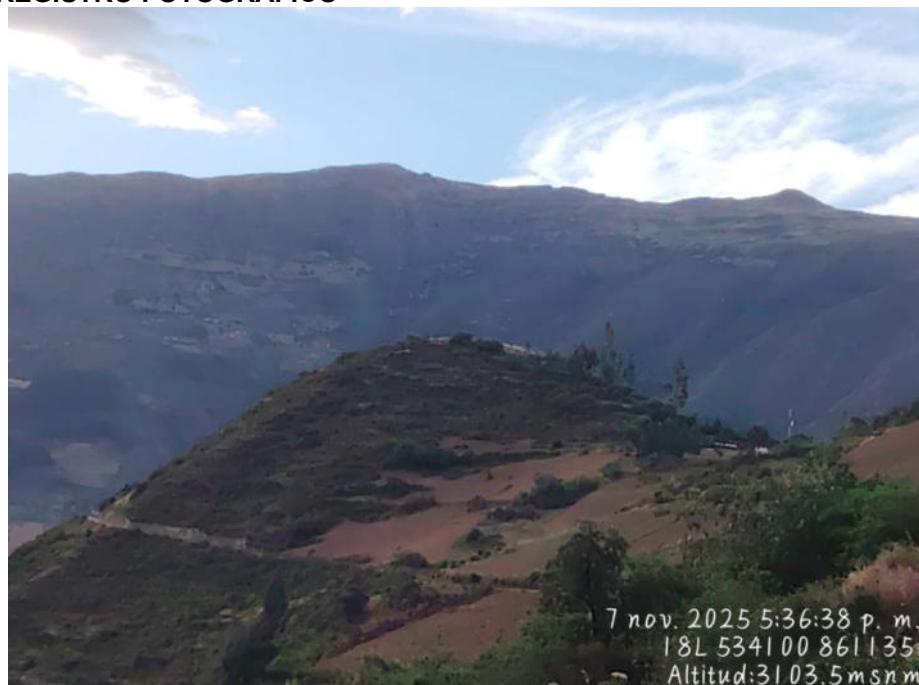
fotografía 1 La vista panorámica tomada desde el sector Sur ofrece una perspectiva integral del asentamiento de Auquimarca. Específicamente, la imagen permite apreciar la extensión del sitio arqueológico y la topografía dominante, confirmando su emplazamiento en la parte media de la ladera/cima. Asimismo, la toma evidencia el estado de conservación general, mostrando las estructuras arquitectónicas principales (rectangulares/circulares) y, en contraste, las áreas circundantes afectadas por la densa vegetación y/o la intervención antrópica (ej. presencia de campos de cultivo/construcción). Esta perspectiva es clave para la delimitación visual y el análisis del contexto paisajístico

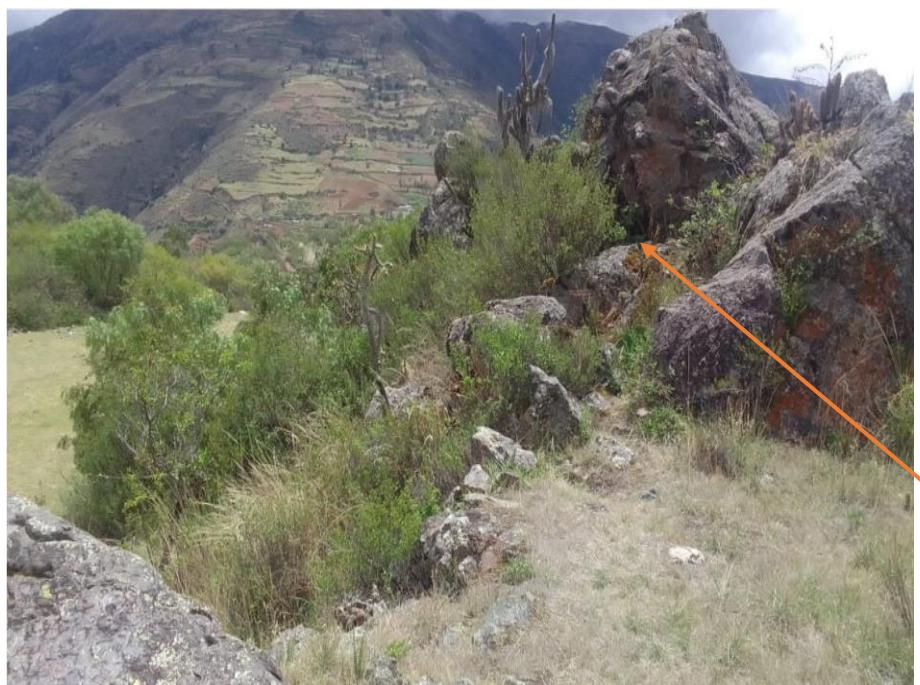
fotografía 2 La imagen muestra una cueva (o abrigo rocoso) dentro del área nuclear del sitio arqueológico de Auquimarca. La flecha de color naranja señala la ubicación exacta donde se registraron restos óseos humanos (cráneos y huesos), confirmando la presencia de evidencia funeraria. Esta localización es de máxima fragilidad y valor científico. Por lo tanto, el punto demarcado es crítico y susceptible a la destrucción inmediata por las amenazas antrópicas (ej. trabajos de construcción), requiriendo protección perimetral urgente

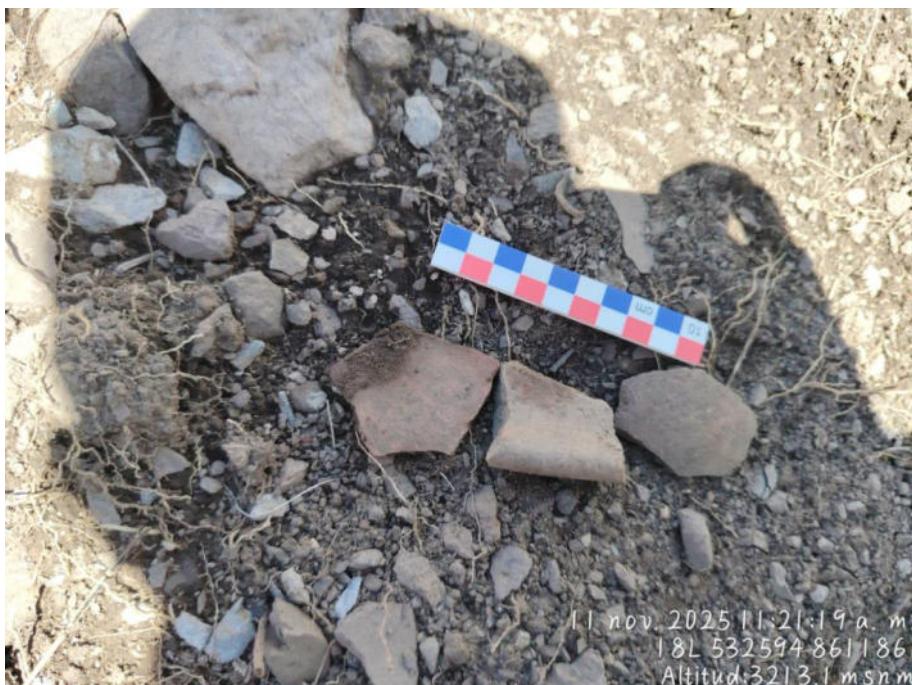
fotografía 3 La imagen muestra un registro detallado de la cultura material recuperada en el área de los trabajos (excavación o remoción) que afectan el sitio. Específicamente, se aprecian fragmentos cerámicos que incluyen elementos diagnósticos como bordes, cuerpos, asas y bases. Esta evidencia confirma la existencia de un contexto arqueológico previamente intacto en el área de la intervención. Por consiguiente, la presencia de estos materiales fuera de su contexto original de depósito ratifica la destrucción activa de información, y subraya la urgencia de detener las obras en curso.

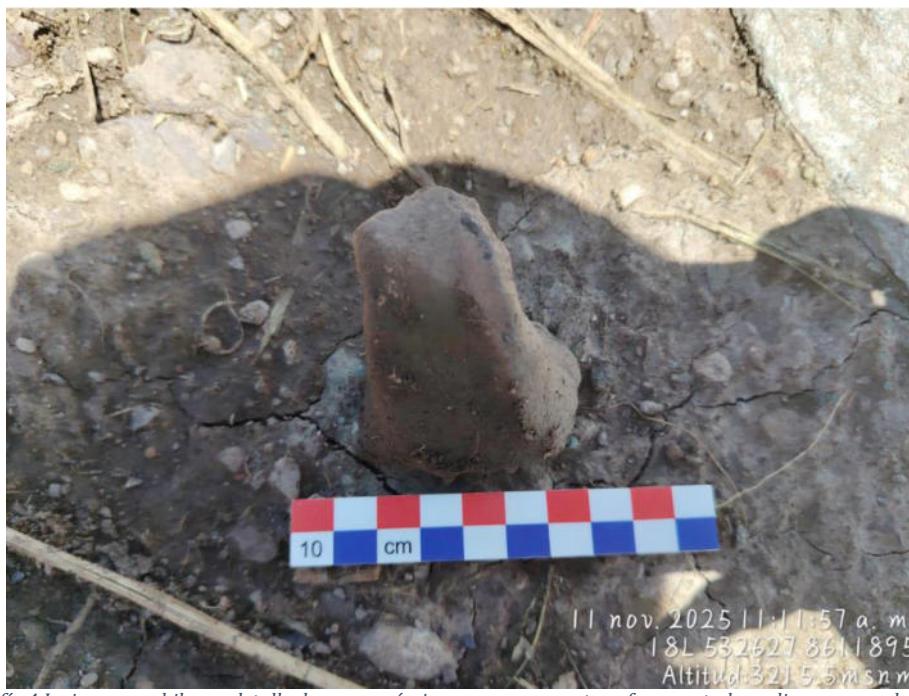
11 nov. 2025 11:11:57 a. m.
18L 532627 8611895
Altitud:3215.5m s.m

fotografía 4 La imagen exhibe un detalle de asas cerámicas que se encuentran fragmentadas y dispersas en el sitio. Esta fragmentación constituye una evidencia directa del daño antrópico causado por la ejecución de los trabajos de construcción del estadio en el área del bien inmueble. Por consiguiente, estos restos demuestran de manera irrefutable la destrucción activa de la cultura material, lo cual subraya la necesidad inmediata de paralizar las obras para evitar la pérdida total del registro

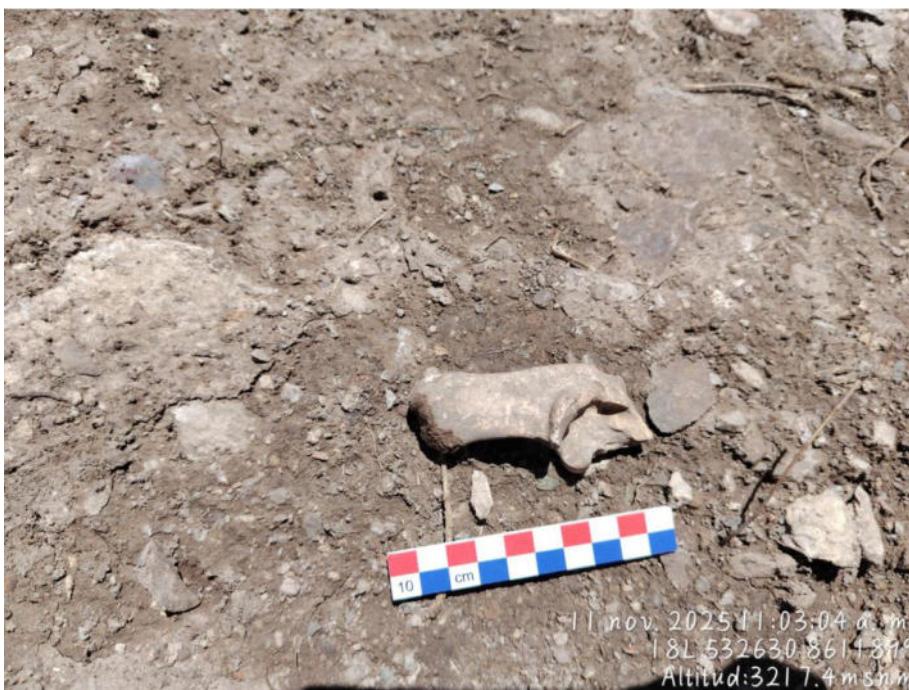
11 nov. 2025 11:03:04 a. m.
18L 532630 8611899
Altitud:3217.4m s.m

fotografía 5 La imagen muestra un registro en detalle de restos óseos (presumiblemente humanos) hallados dentro del polígono afectado por la construcción del campo deportivo. Específicamente, se observa que el material óseo se encuentra esparcido y descontextualizado en la superficie, lo cual ratifica la perturbación violenta del contexto funerario original. En consecuencia, este hallazgo no solo confirma la destrucción activa de evidencias cruciales, sino que también subraya la necesidad de paralizar inmediatamente las obras, dado que los restos humanos poseen un alto valor legal y patrimonial.

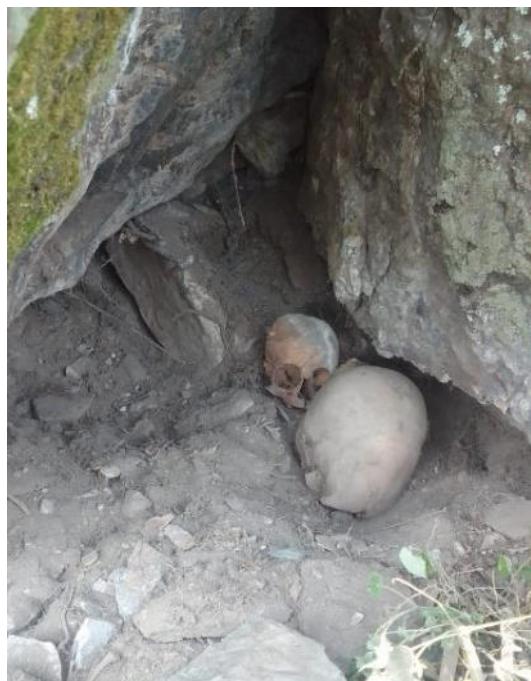
fotografía 6 La toma panorámica exhibe el registro de restos óseos humanos (cráneos) expuestos en la superficie del sitio arqueológico de Auquimarpa. Este hallazgo, documentado a través de la comunicación de una comunera del centro poblado de Chilcapata, evidencia la extrema vulnerabilidad y el estado de descontextualización del depósito funerario. Por consiguiente, la presencia de estos elementos de alto valor patrimonial en la superficie confirma el riesgo inminente de pérdida total y la necesidad de una intervención de rescate y protección inmediata

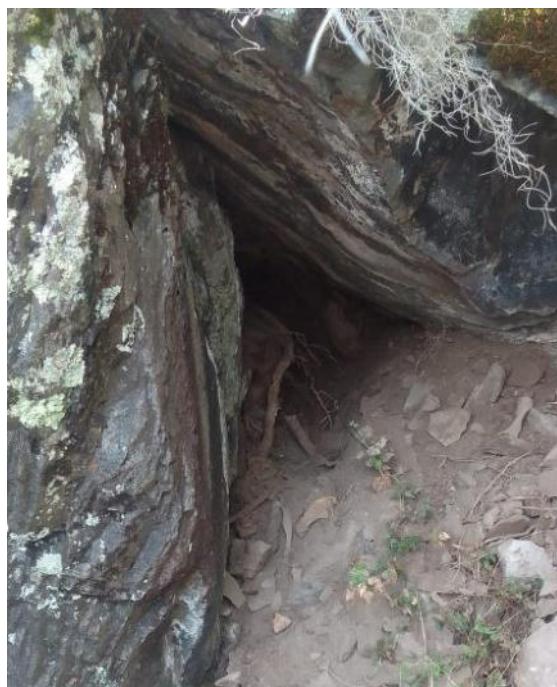
fotografía 7 La imagen documenta la descontextualización evidente de los restos óseos registrados. Esto se infiere como resultado de la manipulación antrópica (posiblemente por parte de pobladores de la zona), lo cual ha generado la pérdida de la matriz y del contexto de entierro original. En consecuencia, esta alteración no solo compromete la integridad de la evidencia bioarqueológica, sino que también afecta de manera irreversible el entorno paisajístico y la relación espacial del sitio arqueológico, subrayando la necesidad de un control de acceso inmediato

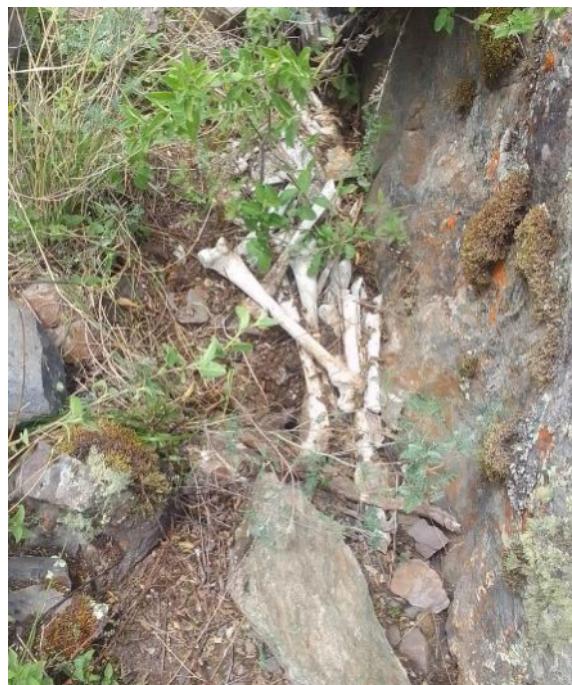
Fotografía 8 La imagen documenta la presencia de restos óseos fragmentados que se encuentran dispersos en la superficie o matriz del sitio. Dada la falta de características diagnósticas, estos fragmentos han sido clasificados provisionalmente como restos óseos no identificados (RONI). Esta evidencia confirma la existencia de un contexto biológico y, por consiguiente, subraya la urgencia de su recuperación controlada y análisis bioarqueológico detallado para determinar su filiación (humana o faunística) y su valor patrimonial.

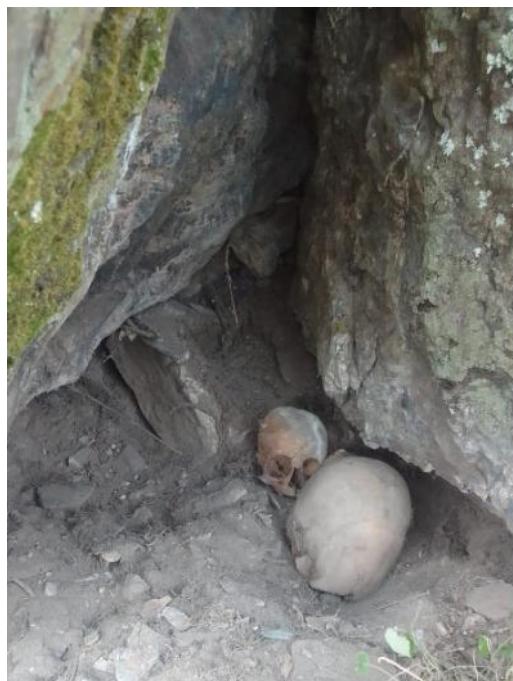
Fotografia 10 La imagen proporciona una vista en detalle del (o de los) cráneo(s) humano(s) registrados en el sitio. Esta evidencia confirma la existencia de un componente funerario en el bien inmueble. Específicamente, se puede observar el estado de conservación y las posibles afectaciones post-mortem (fracturas, erosión, o manipulación). Por consiguiente, este registro es de vital importancia bioarqueológica y debe ser recuperado bajo estricto control técnico para evitar su pérdida irreversible y garantizar su adecuado análisis

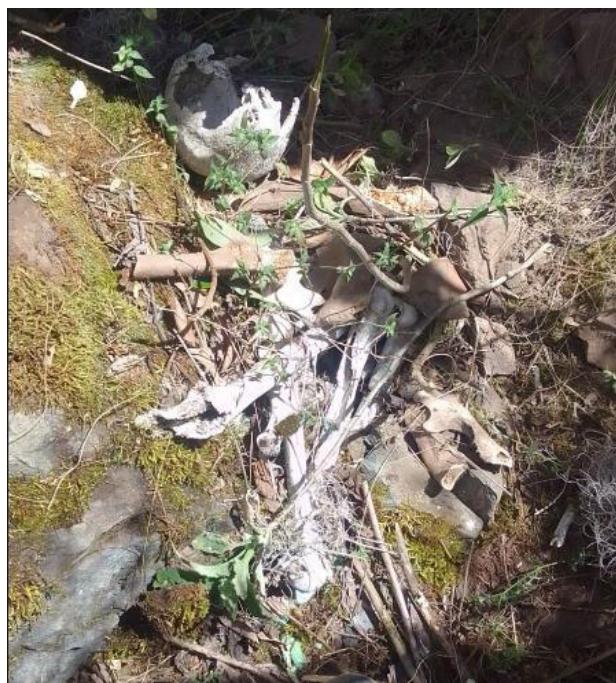
Fotografia 11 La imagen muestra un registro en detalle de fragmentos óseos que, debido a su grado de fragmentación o alteración, han sido clasificados provisionalmente como Restos Óseos No Identificados (RONI). Esta evidencia confirma la existencia de un componente biológico en el sitio. Por consiguiente, se requiere la recuperación controlada de este material y un análisis bioarqueológico especializado para determinar su filiación (humana o faunística) y su potencial valor informativo.

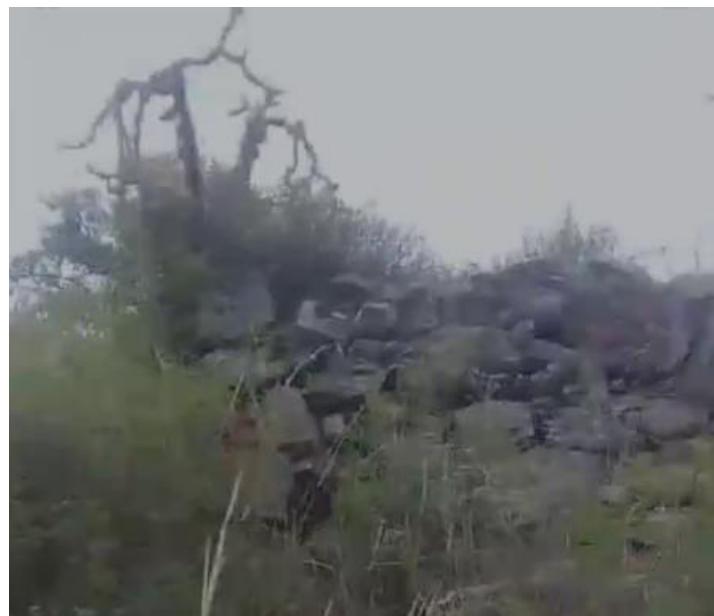
Fotografía 12 La imagen muestra un detalle de las estructuras que definen el perímetro del sitio arqueológico de Auquimarca. Específicamente, se observa la técnica constructiva de los muros (ej. piedra y barro, pirca, doble jamba), los cuales cumplen la función de contención y delimitación. No obstante, estas estructuras presentan un estado de conservación precario, con evidencia de colapso parcial y/o afectación por la flora invasiva. Por consiguiente, esta vista confirma la necesidad de consolidación urgente de los elementos arquitectónicos para evitar un mayor deterioro.

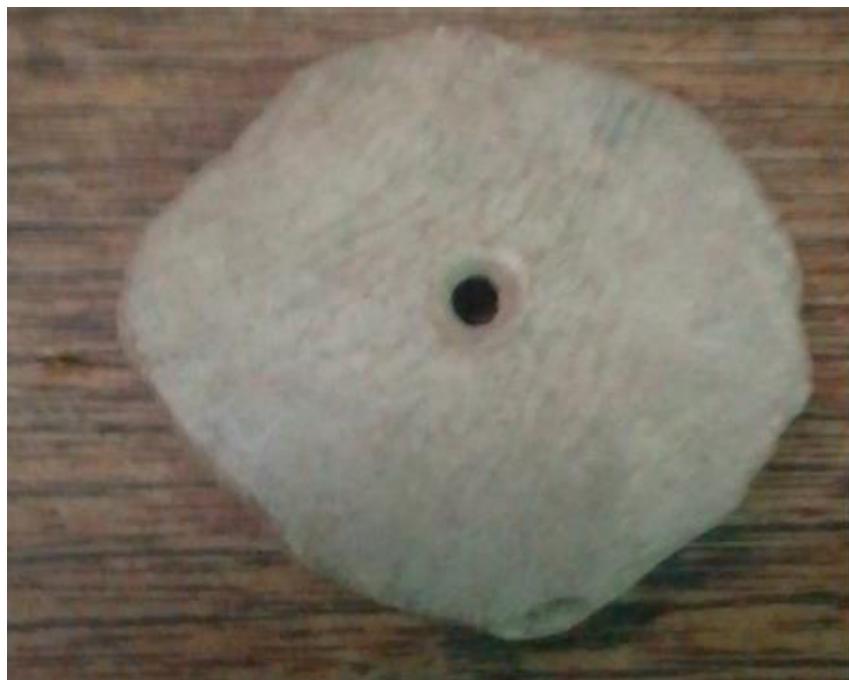
Fotografía 13 La imagen exhibe un piruro (instrumento utilizado para hilar) elaborada a base de cerámica. Este artefacto es un elemento de cultura material que confirma la existencia de actividades textiles en el sitio. Específicamente, la pieza fue registrada tras ser notificada por una pobladora del pueblo de Chilcapata, lo cual sugiere la presencia de artefactos dispersos en el entorno inmediato. Por consiguiente, el hallazgo subraya la necesidad de exploración superficial intensiva en el área para la recuperación de otros materiales dispersos antes de que sean perdidos.

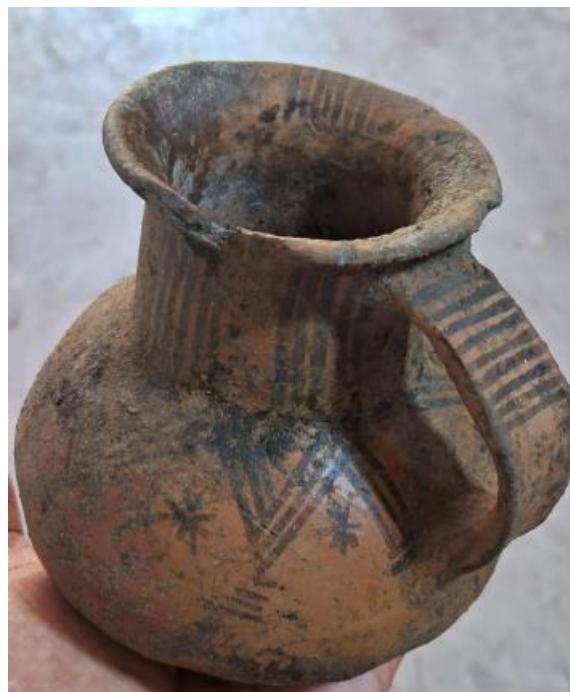
fotografía 14 La imagen presenta un detalle de artefactos varios (cerámica, líticos, etc.) registrados en el sitio. Si bien la presencia de estos materiales confirma la riqueza de la cultura material, es crucial destacar que los artefactos han sido sacados de su contexto original (saqueados) por personas de la zona. En consecuencia, esta manipulación antrópica resulta en la pérdida irreversible de la información arqueológica y de la asociación cultural del material. Por lo tanto, estos objetos dispersos son evidencia directa de la vulnerabilidad extrema del sitio.

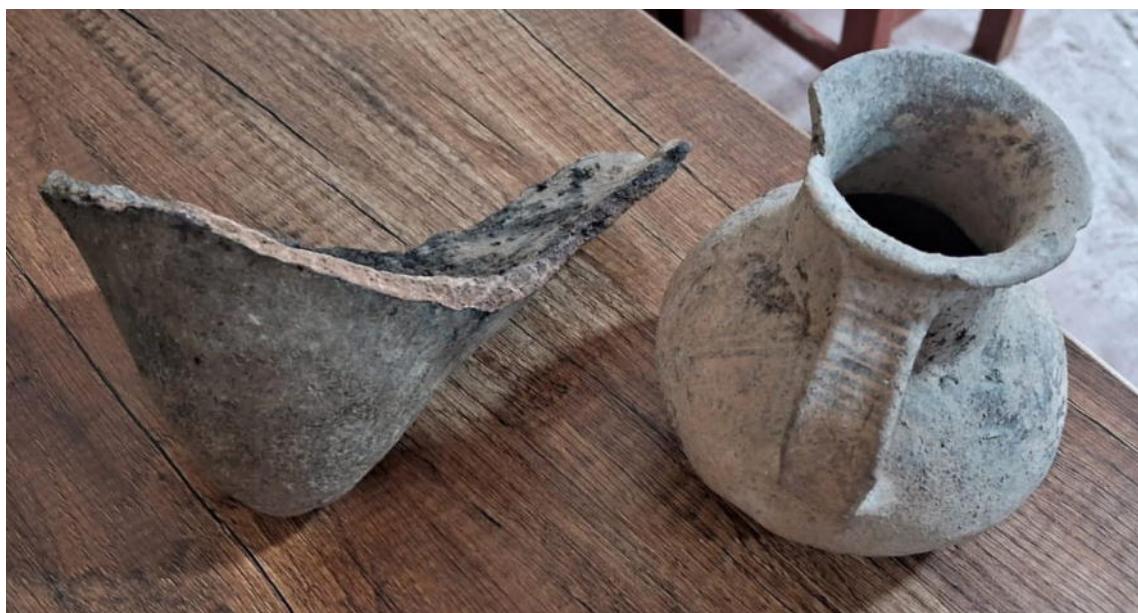
fotografía 15 La imagen presenta un detalle de artefactos varios (cerámica, líticos, etc.) registrados en el sitio. Si bien la presencia de estos materiales confirma la riqueza de la cultura material, es crucial destacar que los artefactos han sido sacados de su contexto original (saqueados) por personas de la zona. En consecuencia, esta manipulación antrópica resulta en la pérdida irreversible de la información arqueológica y de la asociación cultural del material. Por lo tanto, estos objetos dispersos son evidencia directa de la vulnerabilidad extrema del sitio
