## RESOLUCION DIRECTORAL N° 000460-2025-DGPA-VMPCIC/MC

## INFORME N° 000470-2025-DGPA-VMPCIC-ARD/MC

**Asunto :** REMITO INFORME DE INSPECCIÓN N° 0006-2025-DQA, DEL  
PAISAJE ARQUEOLÓGICO DEL CAMINO PREHISPÁNICO  
SECCION LA ESMERALDA - SOCO, UBICADO EN LA  
LOCALIDAD DE LA ESMERALDA, DISTRITO DE LOCROJA,  
PROVINCIA DE CHURCAMPA Y DEPARTAMENTO DE  
HUANCAYA; A FIN DE IMPULSAR SU PROTECCION  
PROVISIONAL.

**INFORME N° 002027-2025-DSFL-DGPA-VMPCIC/MC**

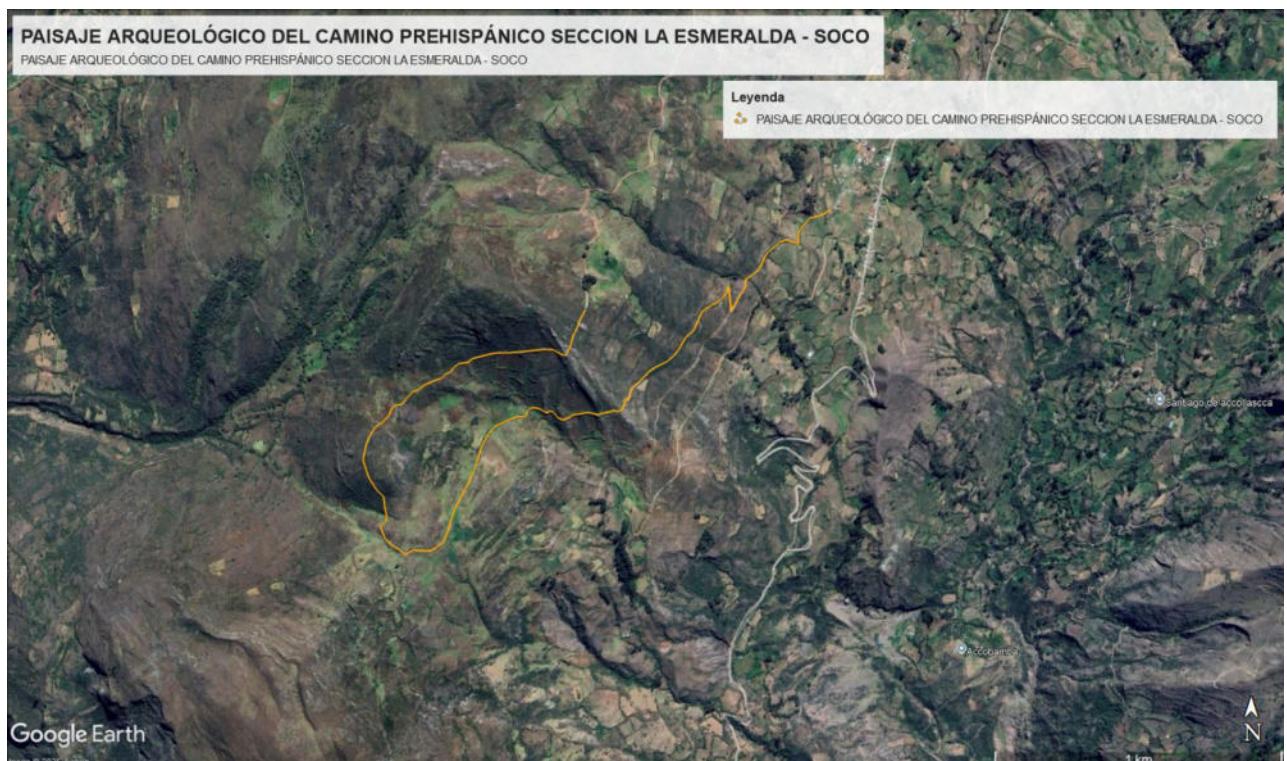
Imagen 1 vista satelital del trazo del Paisaje Arqueológico del Camino Prehispánico Sección La Esmeralda - Soco  
(fuente google Earth)

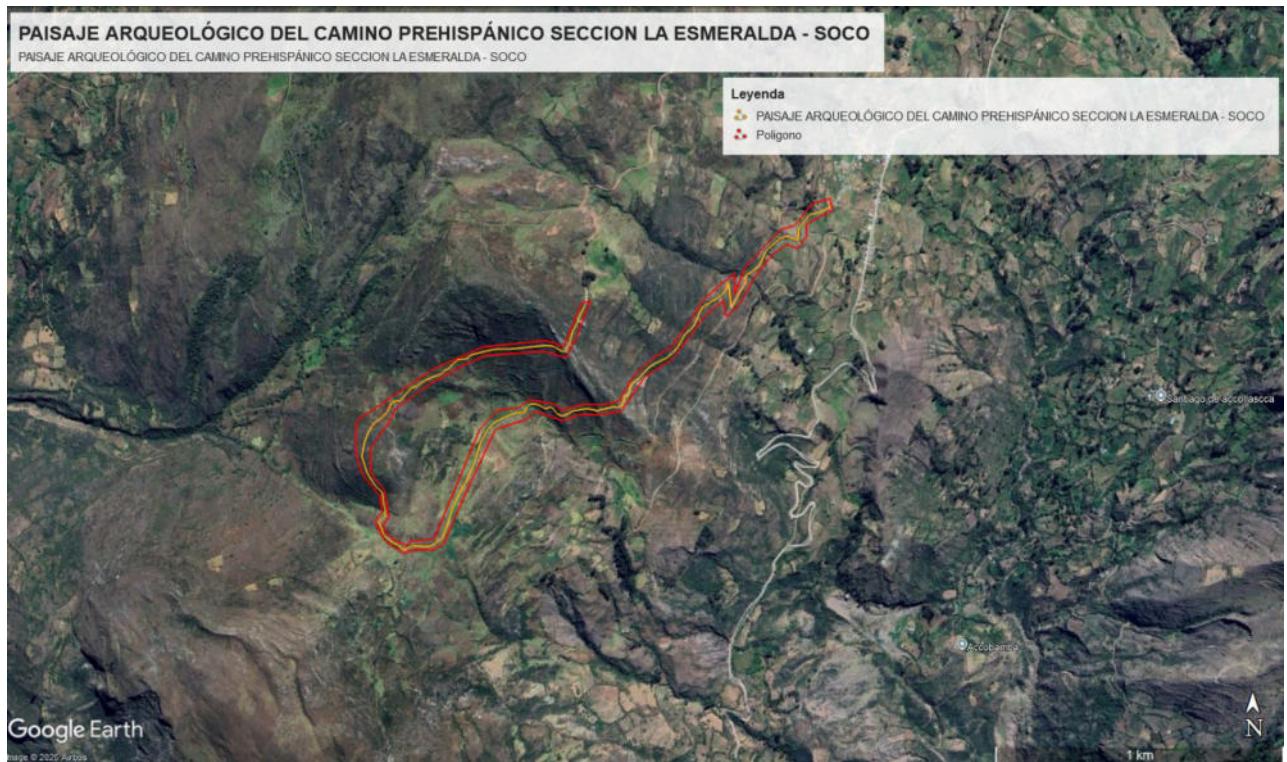
Imagen 2 vista satelital del polígono del Paisaje Arqueológico del Camino Prehispánico Sección La Esmeralda - Soco (fuente google Earth)

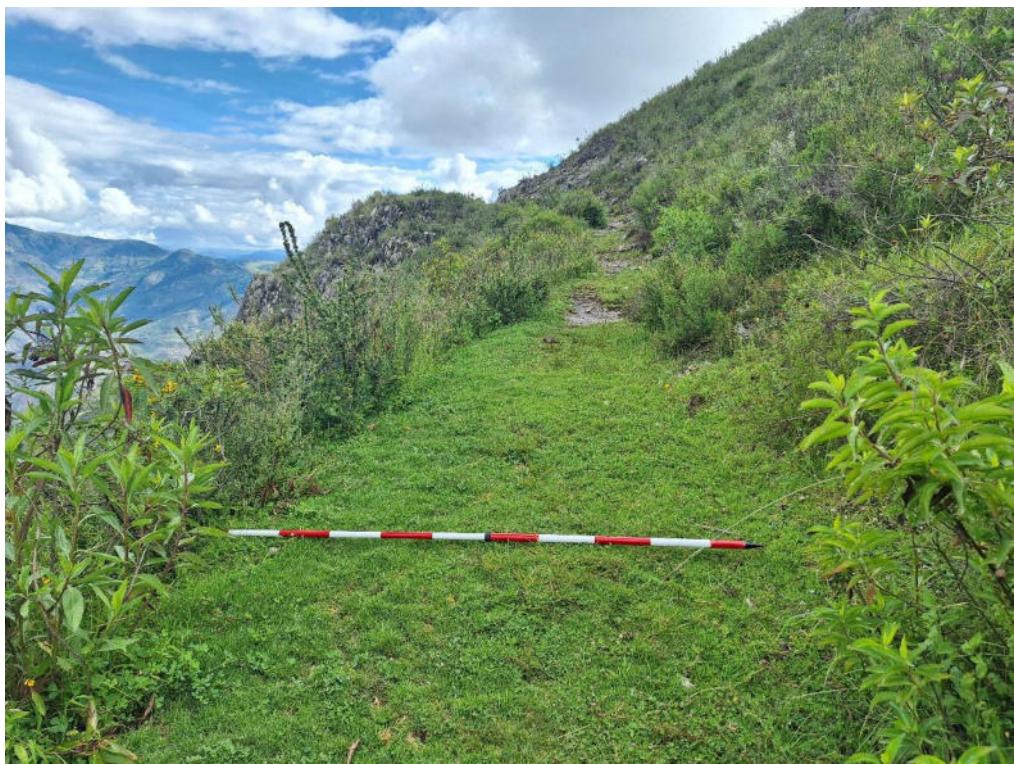
Fotografía 1 vista en detalle del ancho del Paisaje Arqueológico del Camino Prehispánico Sección La Esmeralda - Soco.

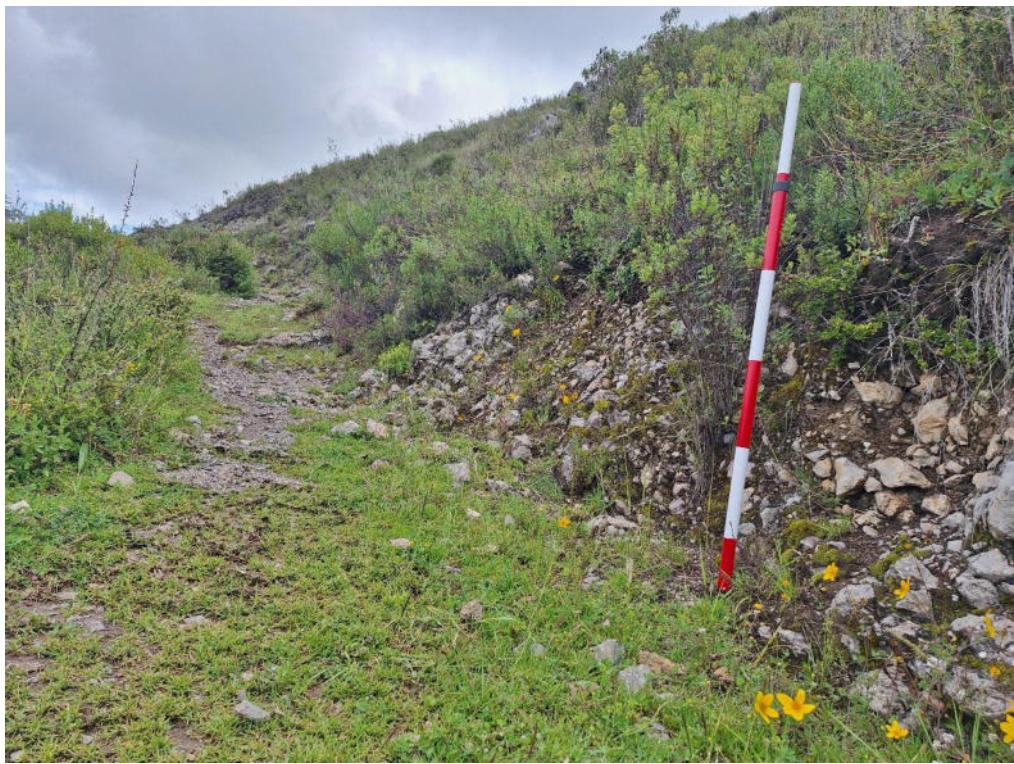
Fotografía 2 La siguiente imagen muestra un tramo bien conservado del Camino Prehispánico Sección La Esmeralda - Soco. En donde se observa el empedrado en la parte lateral, esto se puede observar en varios de los tramos del dicho camino.

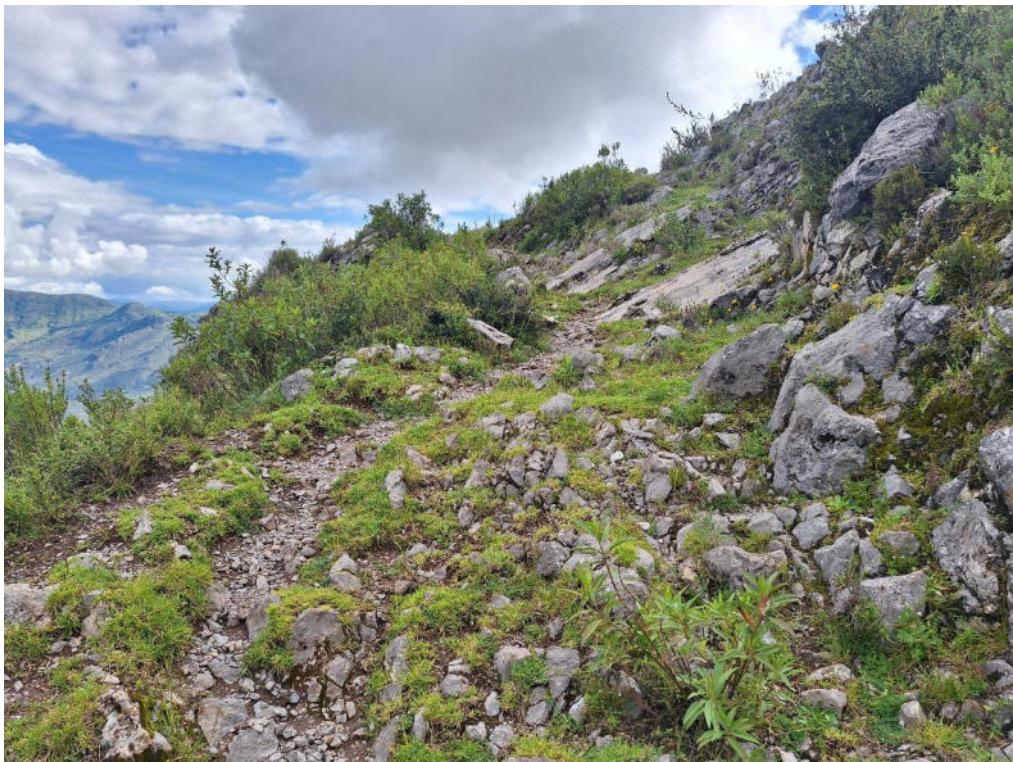
*Fotografía 3 vista detallada de la sección La Esmeralda – Soco del Camino Prehispánico revela que su trazado fue cuidadosamente adaptado a la geografía y las características naturales del terreno.*

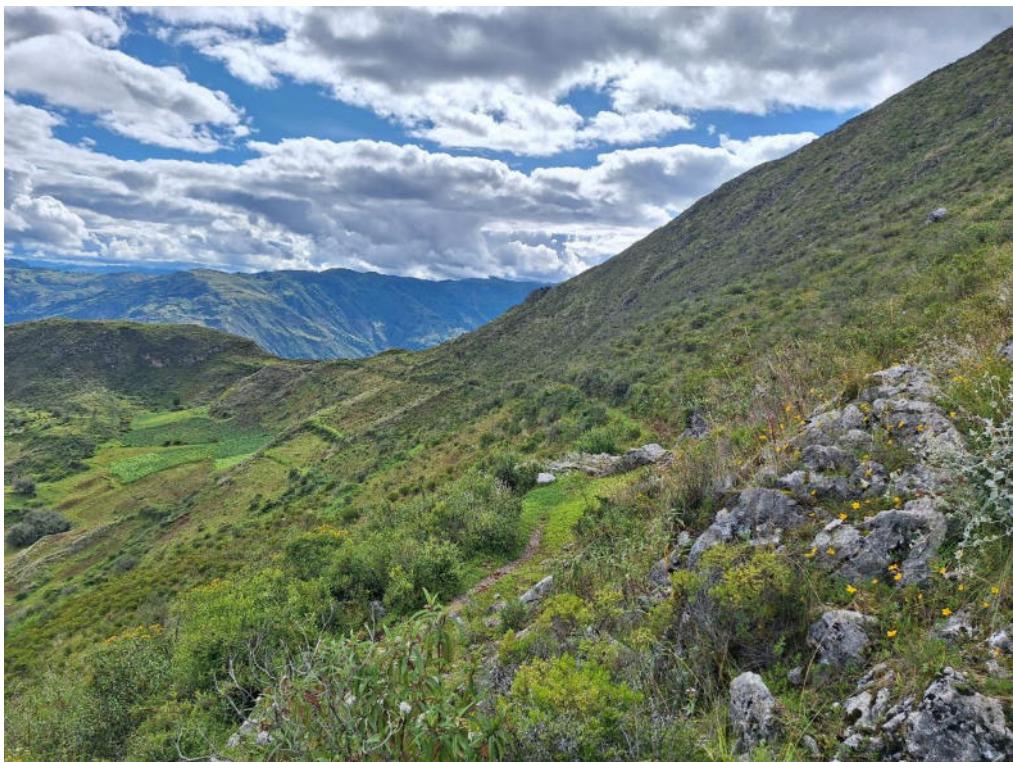
*Fotografía 4 vista panorámica de la sección La Esmeralda – Soco del Camino Prehispánico muestra que su trazo bordea la falda del cerro (o ladera).*

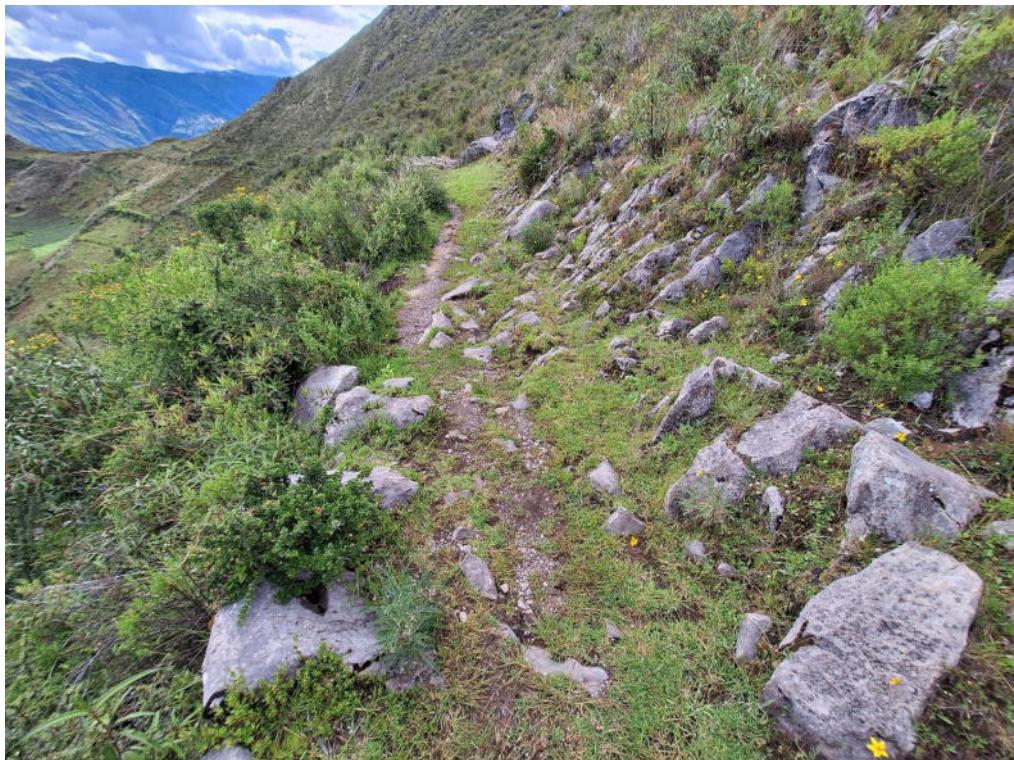
Fotografía 5 vista detallada de la sección La Esmeralda – Soco del Camino Prehispánico revela que su trazado fue cuidadosamente adaptado a la geografía y las características naturales del terreno.

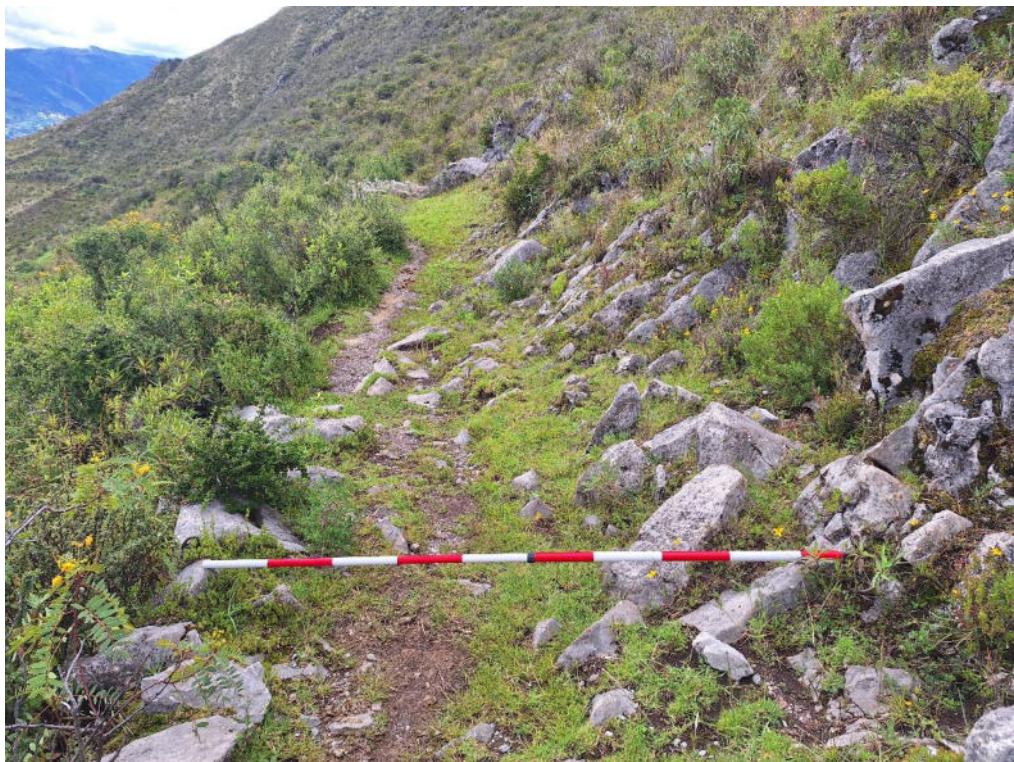
Fotografía 6 vista en detalle del Paisaje Arqueológico del Camino Prehispánico (sección La Esmeralda – Soco), se constata la adaptación del camino al entorno geográfico. Además, se observa que su ancho difiere, oscilando entre 2 y 3 metros en algunos puntos

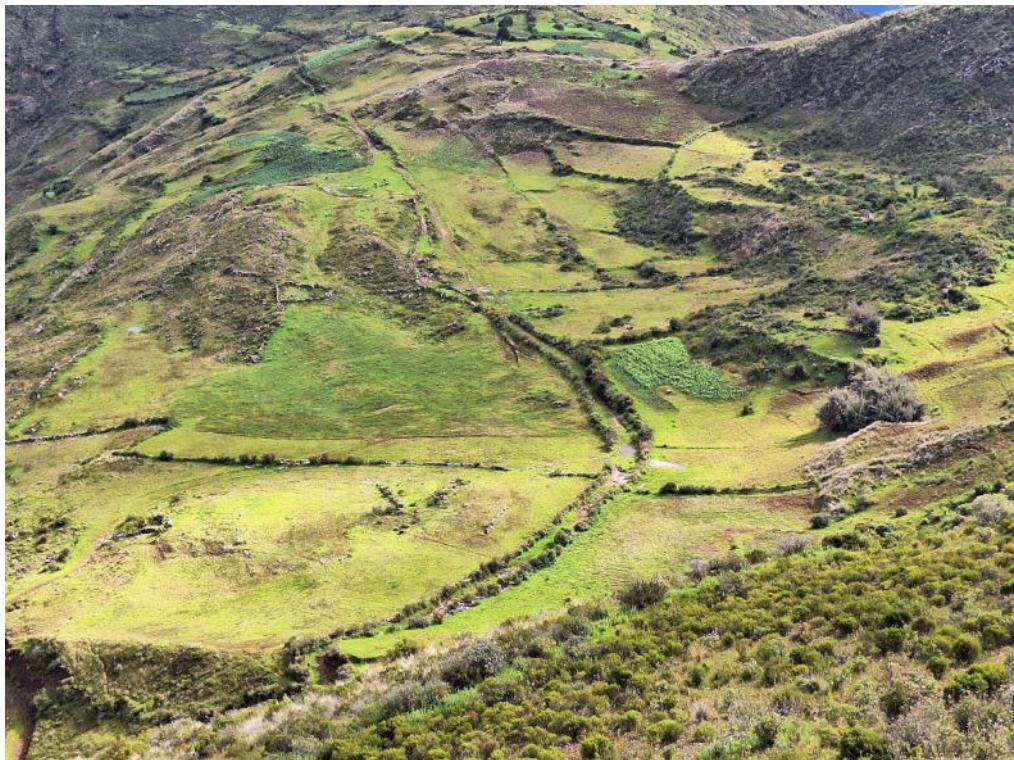
Fotografía 7 vista desde una perspectiva panorámica de la sección La Esmeralda – Soco, se puede apreciar que el Camino Prehispánico posee una doble ubicación: no solo discurre entre terrenos cultivables (chacras), sino que además en otros segmentos se extiende por las laderas de los cerros.

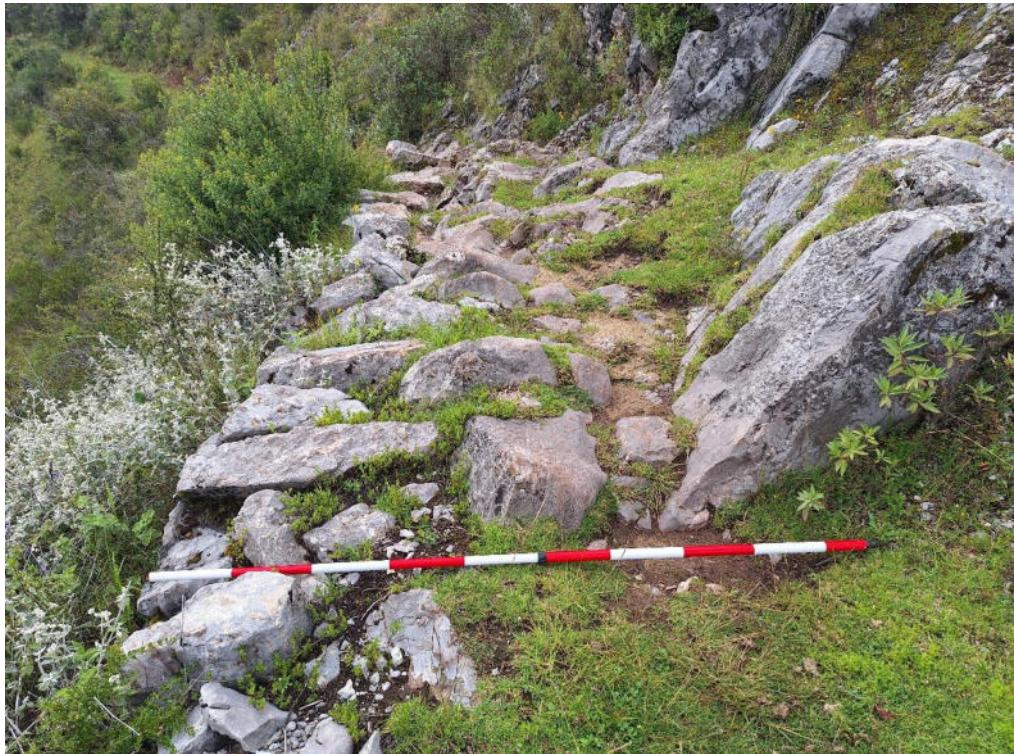
Fotografía 8 vista en detalle de la sección La Esmeralda – Soco del Camino Prehispánico revela su método constructivo. Así, en varios puntos, el ancho se define por el uso de piedras de la zona, las cuales varían en forma y tamaño.

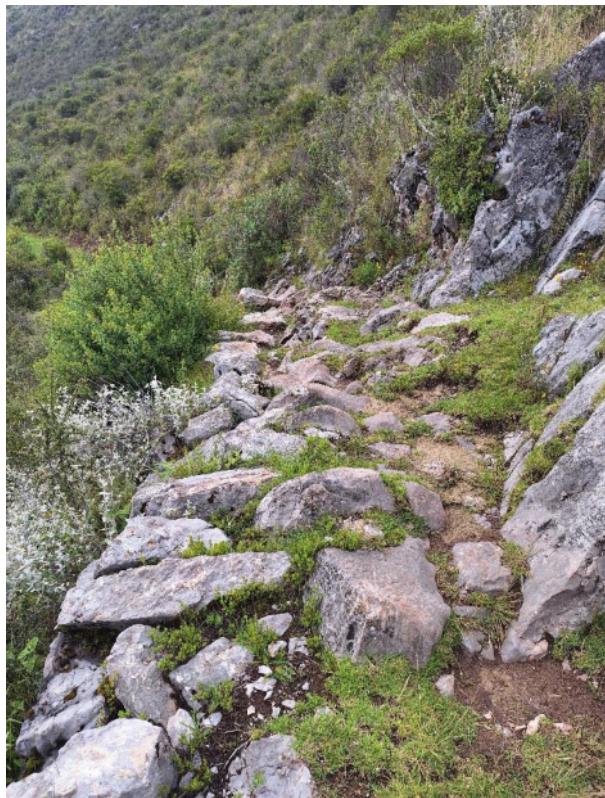
*Fotografía 9 vista en detalle de la sección La Esmeralda – Soco del Camino Prehispánico revela su método constructivo. Así, en varios puntos, el ancho se define por el uso de piedras de la zona, las cuales varían en forma y tamaño.*

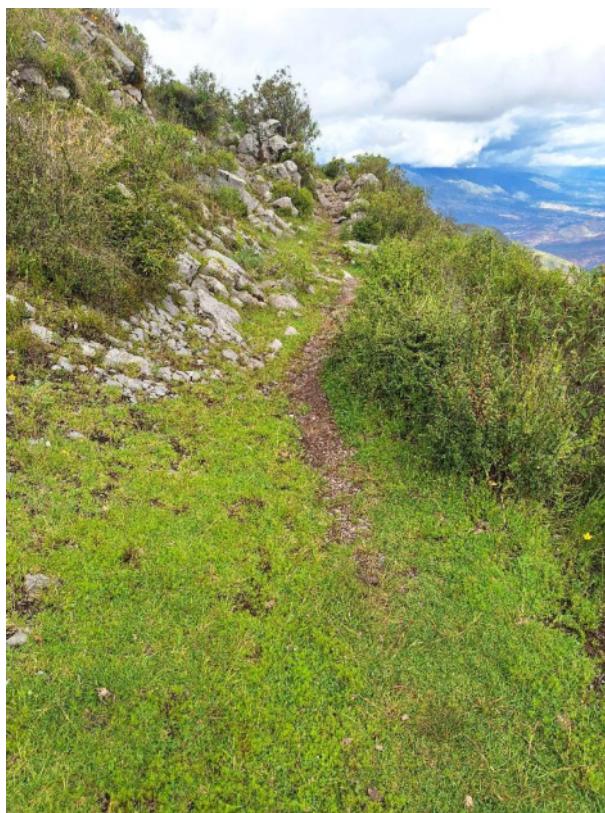
*Fotografía 10 vista en detalle de la sección La Esmeralda – Soco del Camino Prehispánico revela su método constructivo. Así, en varios puntos, el ancho se define por el uso de piedras de la zona, las cuales varían en forma y tamaño.*
