RESOLUCION DIRECTORAL N° 000461-2025-DGPA-VMPCIC/MC

Que, mediante Informe de Inspección N° 009-2025-SDPCICI JUN/WJOB/MC que sustenta el Informe Técnico de Viabilidad de la Determinación de la Protección Provisional del Bien Inmueble Prehispánico, el especialista de la Dirección Desconcentrada de Cultura Junín sustenta la propuesta de protección provisional del paisaje arqueológico Andenes de Patay; especificando los fundamentos sobre la valoración cultural positiva y niveles de vulnerabilidad del bien inmueble objeto de protección provisional, de acuerdo con los lineamientos y criterios técnicos contenidos en la Directiva N° 003-2018-VMPCIC/MC. En el referido informe se indica que el monumento arqueológico prehispánico se encuentra expuesto a posibles afectaciones por parte de agentes antrópicos, según lo siguiente:

Asunto : SOLICITO PROTECCION PROVISIONAL DEL PAISAJE
ARQUEOLOGICO ANDENES DE PATAY UBICADO EN EL
ANEXO DE PATAY DISTRITO DE PALCA, PROVINCIA DE
TARMA DEPARTAMENTO DE JUNIN.

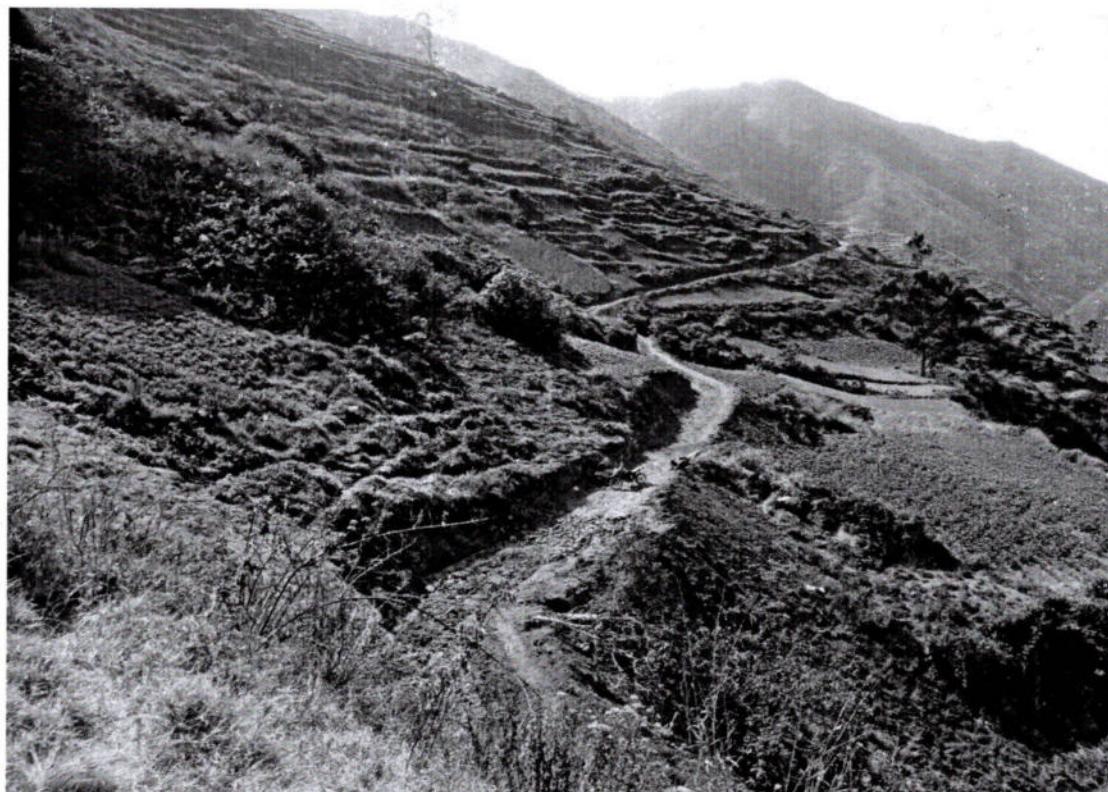
Imagen 2. Vista panorámica de apertura de camino carrozable en el paisaje arqueológico andenes de Patay (inspección 18-11-2025)

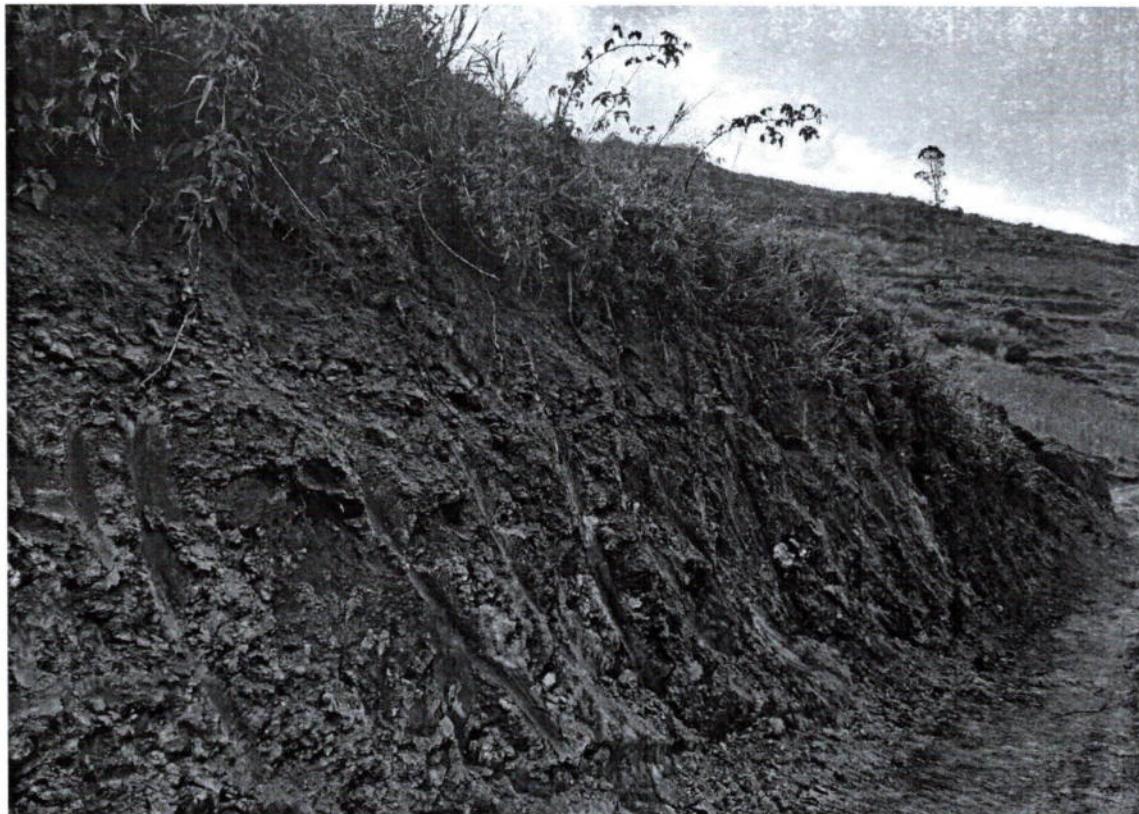
Imagen 3. Evidencia de afectación a las capas estratigráficas del sitio paisaje arqueológico andenes Patay (inspección 18-11-2025).

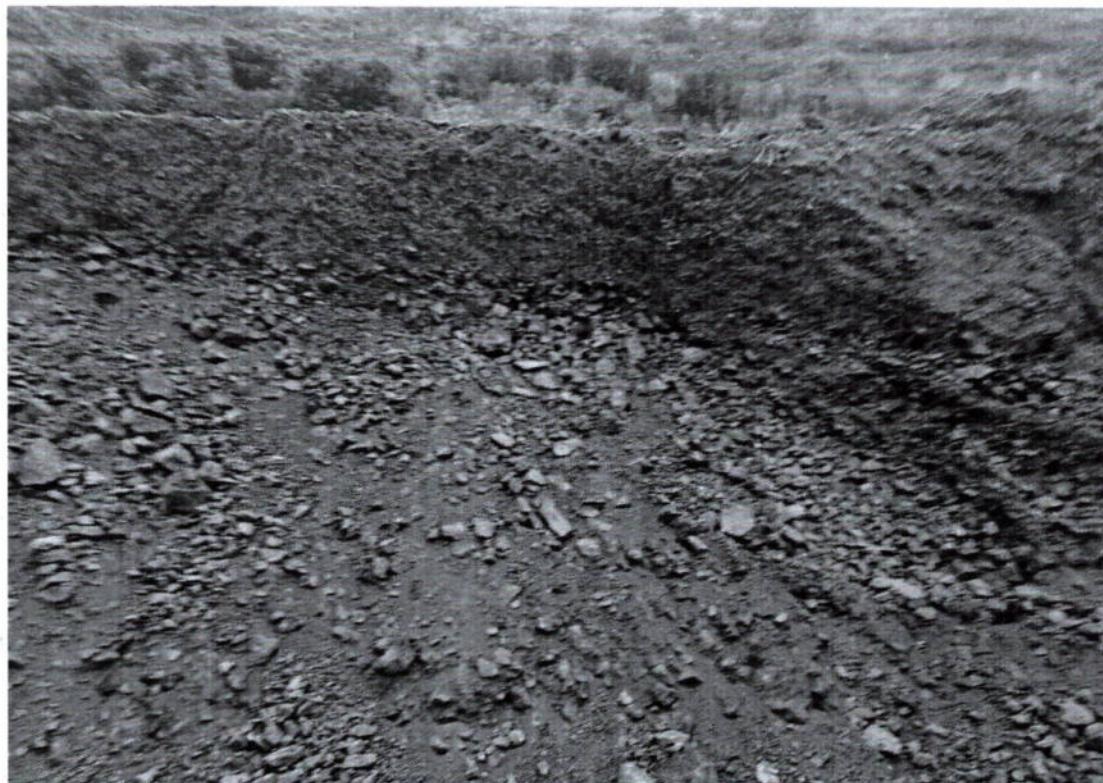
Imagen 4. Vista en detalle de sedimento que aparece en el perfil del corte en el sitio paisaje arqueológico andenes de Patay (inspección 18-11-2025).

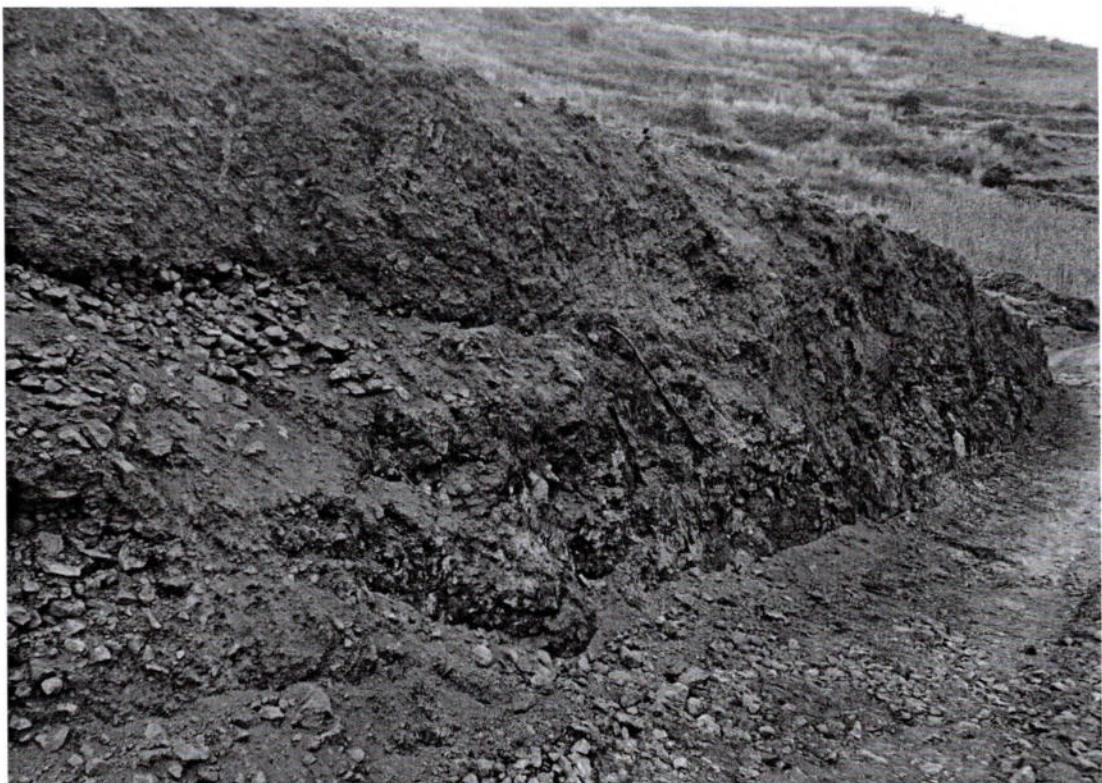
Foto 5. Vista en detalle de las capas estratigráficas del sitio paisaje arqueológico de andenes de Patay (inspección 13-11-2025).

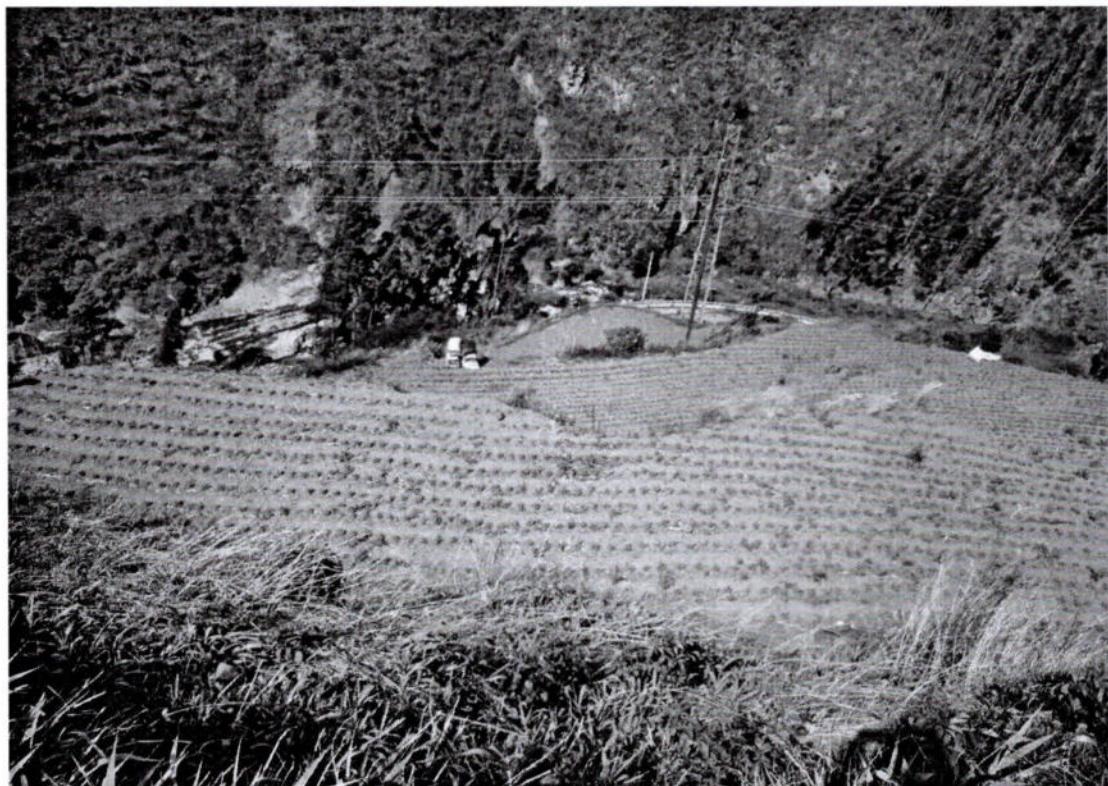
Imagen 6. Vista panorámica de algunas terrazas prehispánicas que están siendo reutilizados para la actividad agrícola en el sitio paisaje arqueológico andenes de Patay (inspección 18-11-2025).

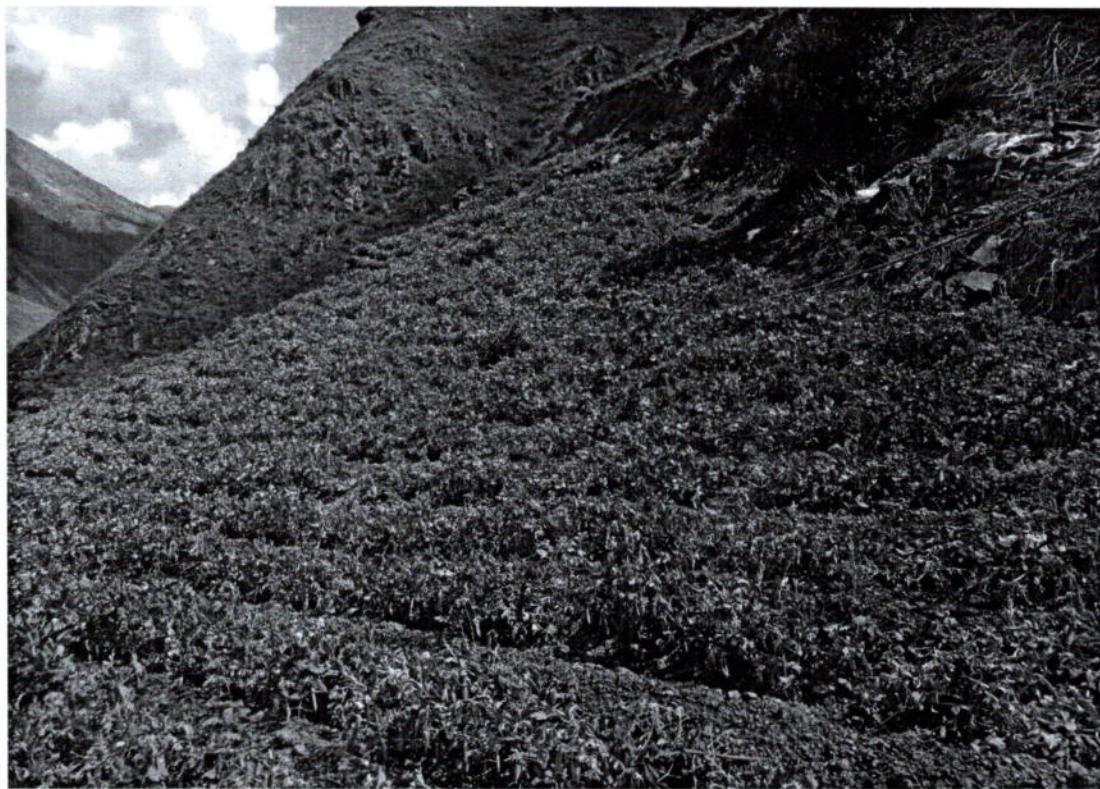
Imagen 7. Vista en detalle de la reutilización de los andenes de Patay (inspección 18-11-2025)

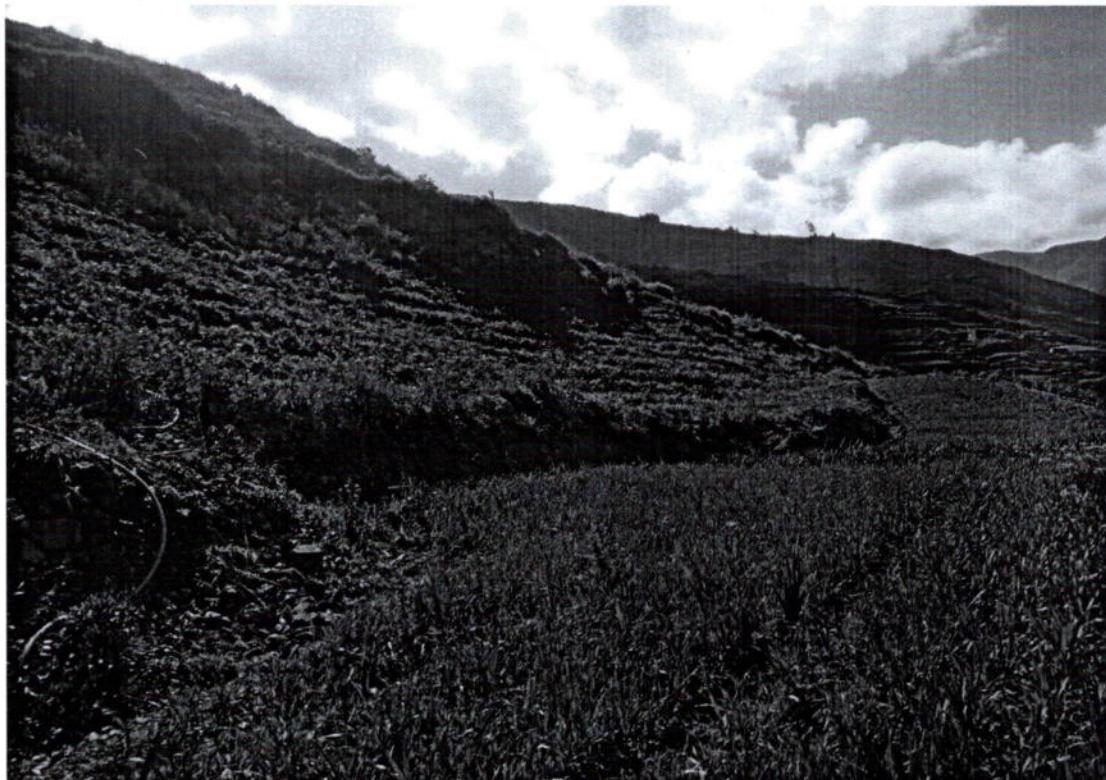
Imagen 8, vista panorámica de la expansión agrícola en el paisaje arqueológico
andenes de Patay (inspección 18-11-2025)

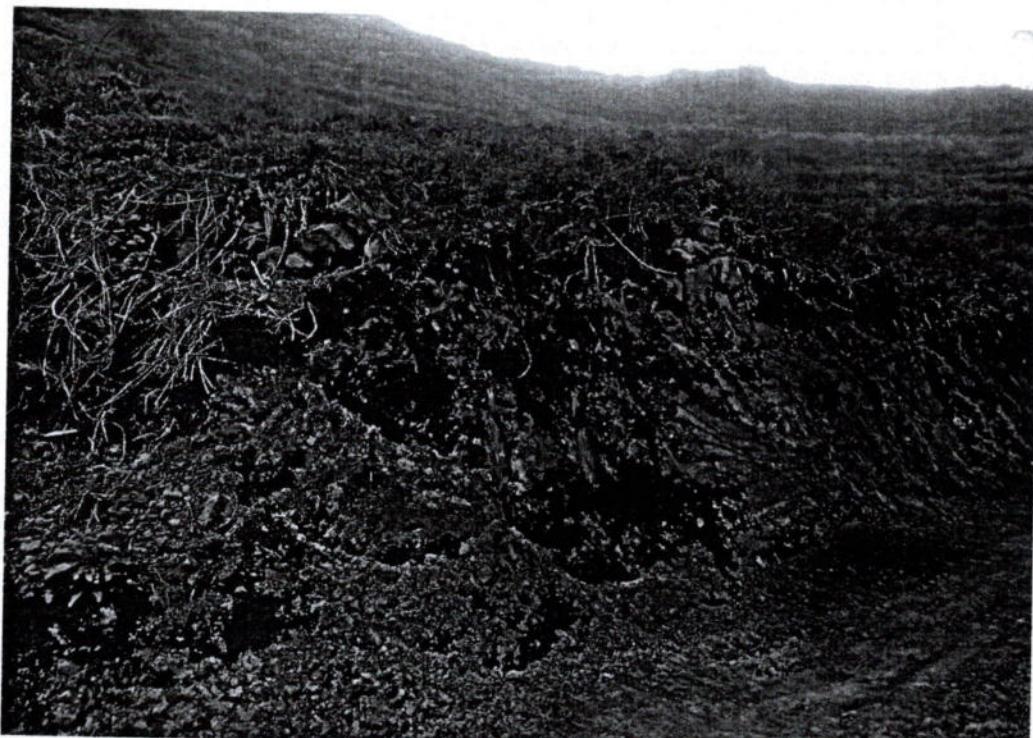
Foto. 3: vista del perfil donde se evidencia parte de los muros de contención de los andenes prehispánicos. (inspección 09/10/2024).

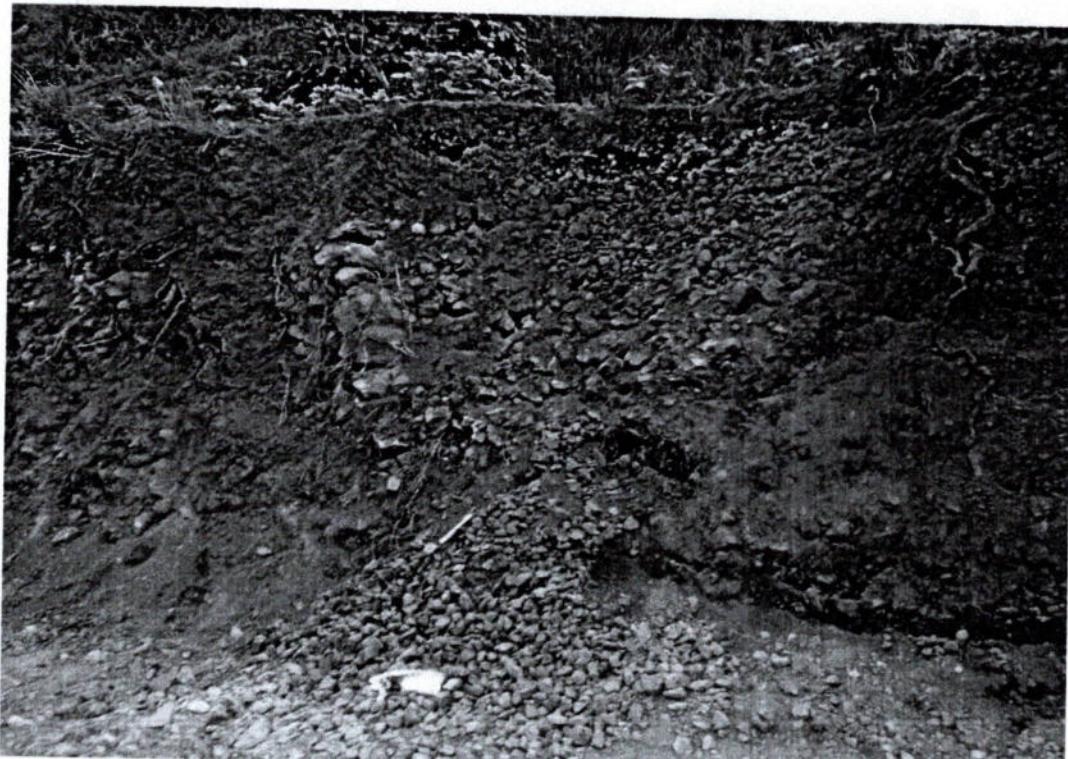
Foto. 4: vista del perfil donde se evidencia parte de los muros de contención y relleno preparado de los andenes prehispánicos. (inspección 09/10/2024).

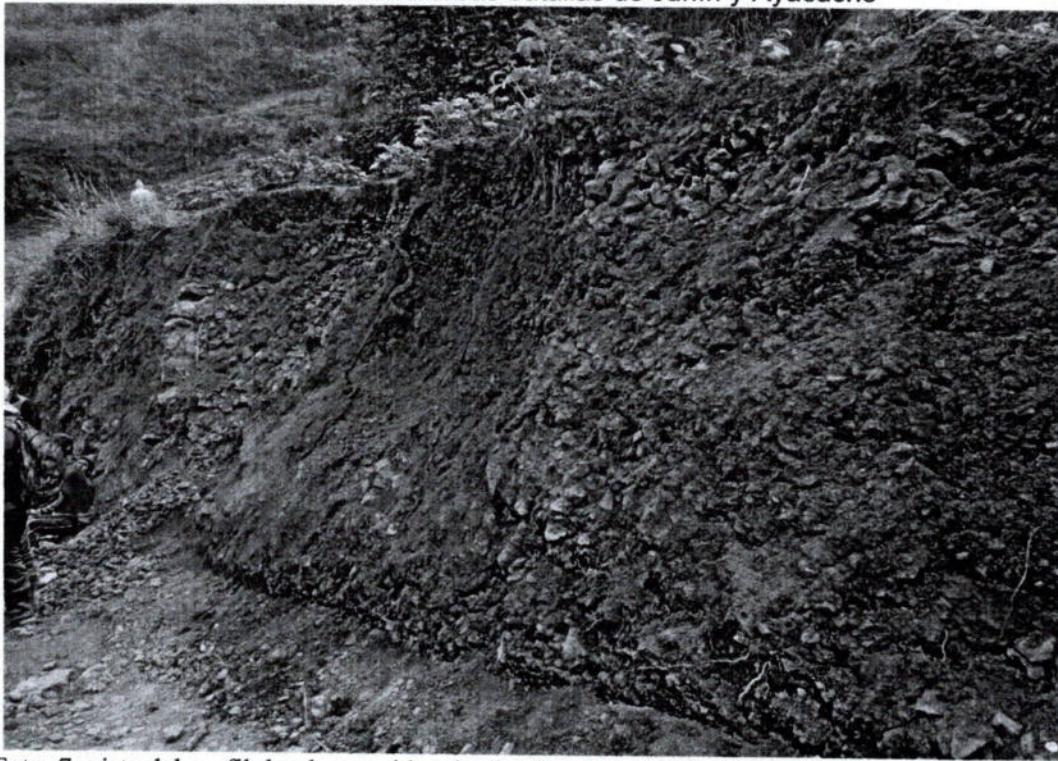
Foto. 7: vista del perfil donde se evidencia el relleno preparado de la terraza agrícola prehispánico.
(inspección 09/10/2024).

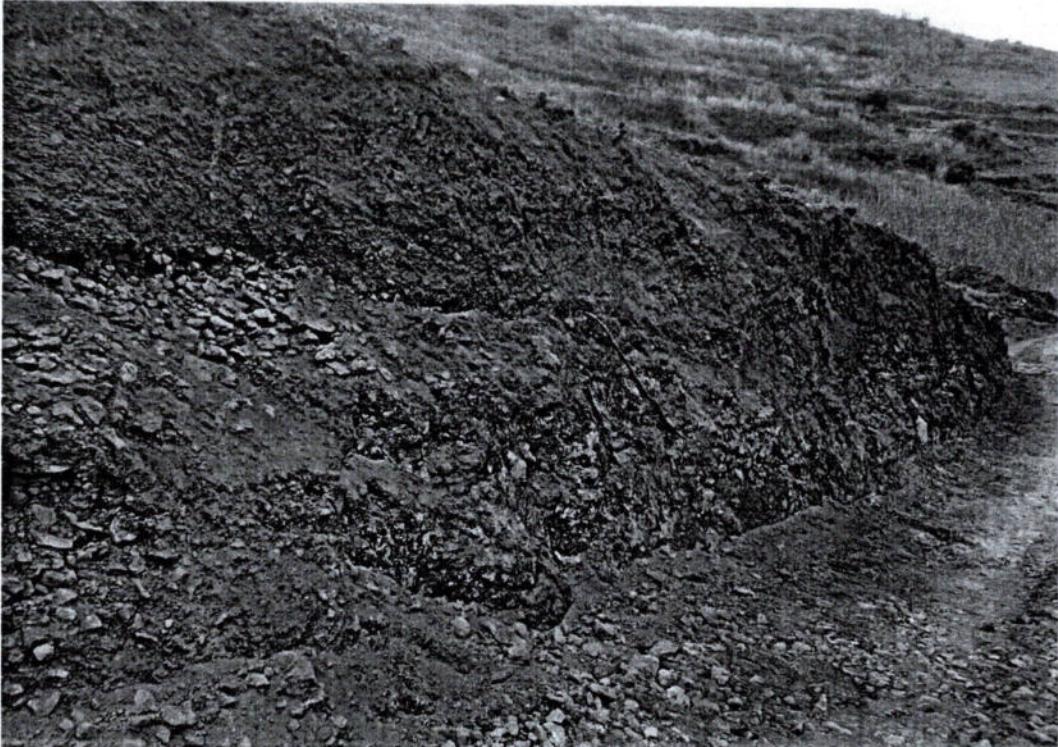
Foto. 8: vista del perfil donde se evidencia las capas estratigráficas de las terrazas agrícolas
prehispánicos. (inspección 09/10/2024).

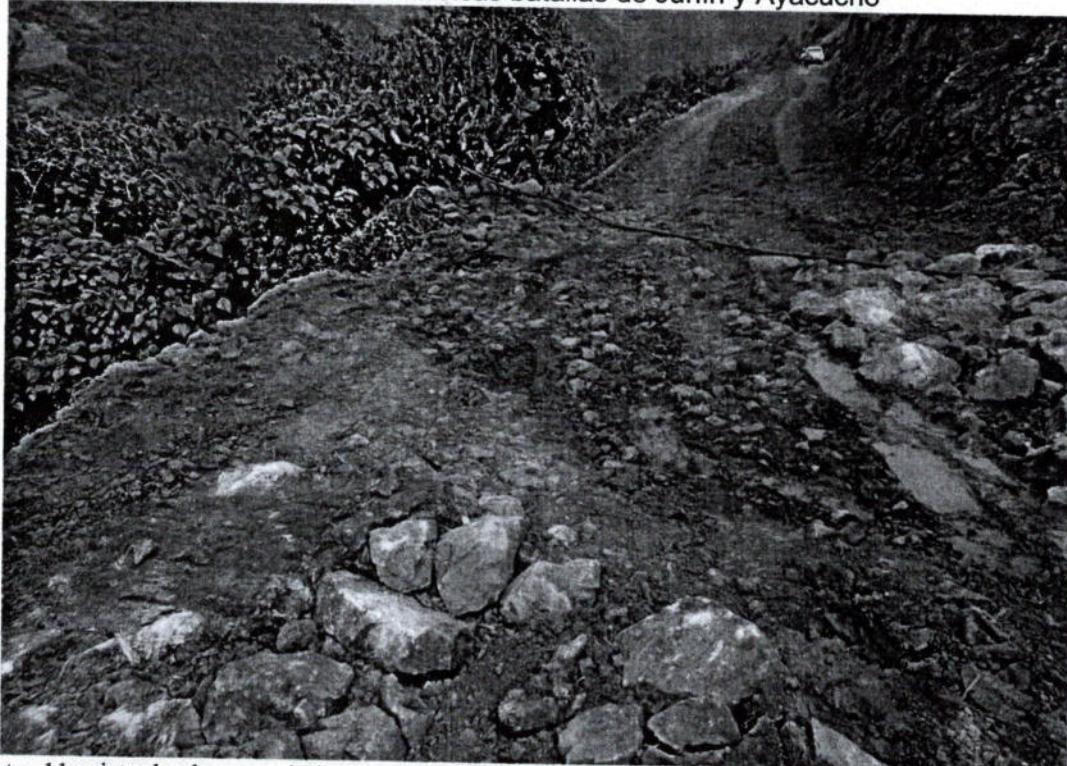
Foto. 11: vista de algunas piedras pertenecientes a muros de contención de la andenería, las cuales se encuentran tendidos sobre la trocha carrozable (inspección 09/10/2024).

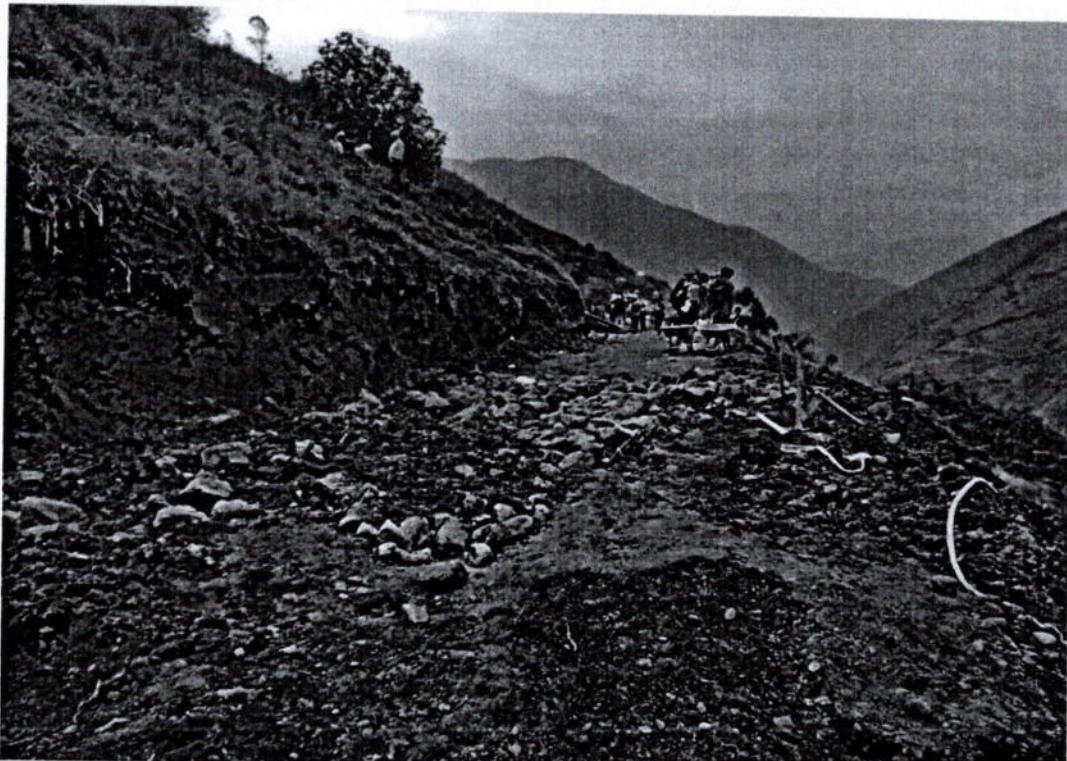
Foto. 12: vista de algunas piedras pertenecientes a muros de contención de las andenerías, las cuales se encuentran tendidos sobre la trocha carrozable (inspección 09/10/2024).

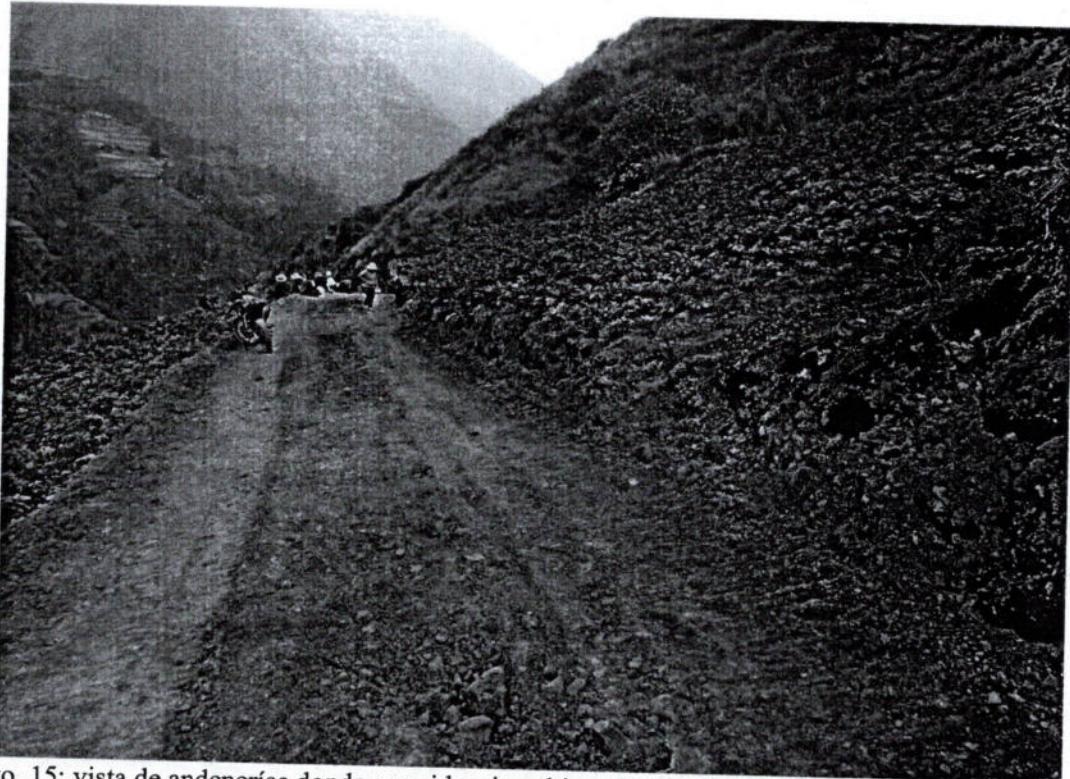
Foto. 15: vista de andenerías donde se evidencia cultivo de pata, la cual fue alterado por la apertura de la trocha carrozable con maquinaria pesada. (inspección 09/10/2024).

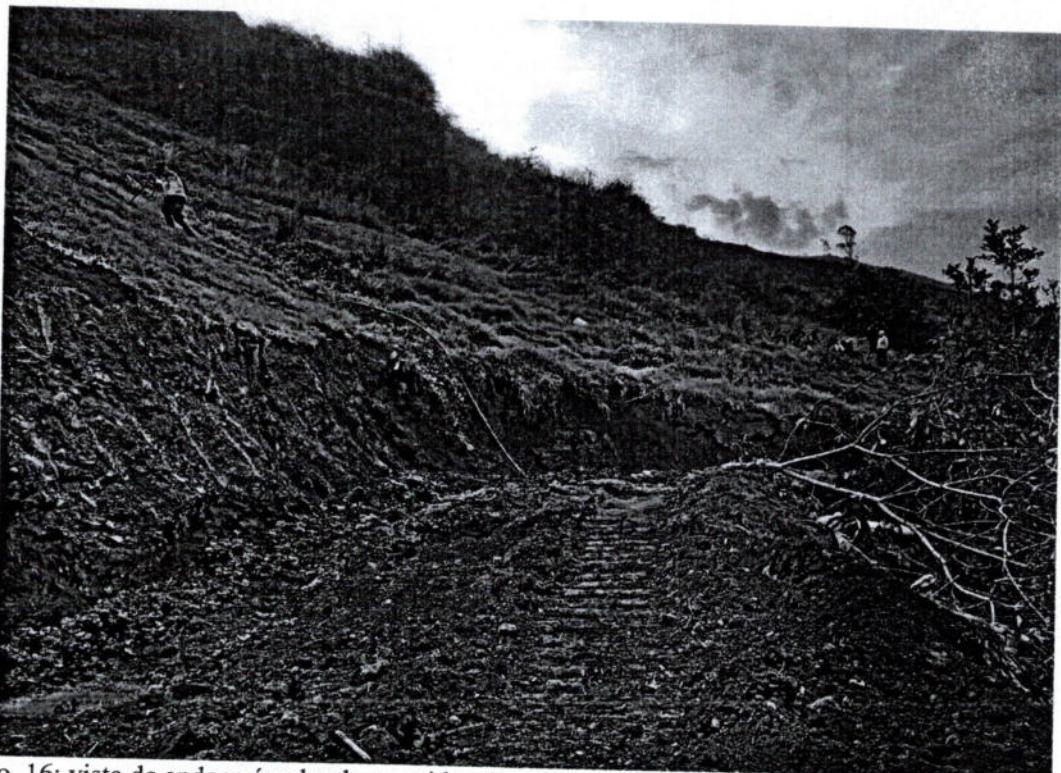
Foto. 16: vista de andenerías donde se evidencia cultivo y plantas silvestres, las cuales fue alterado por la apertura de la trocha carrozable con maquinaria pesada. (inspección 09/10/2024).

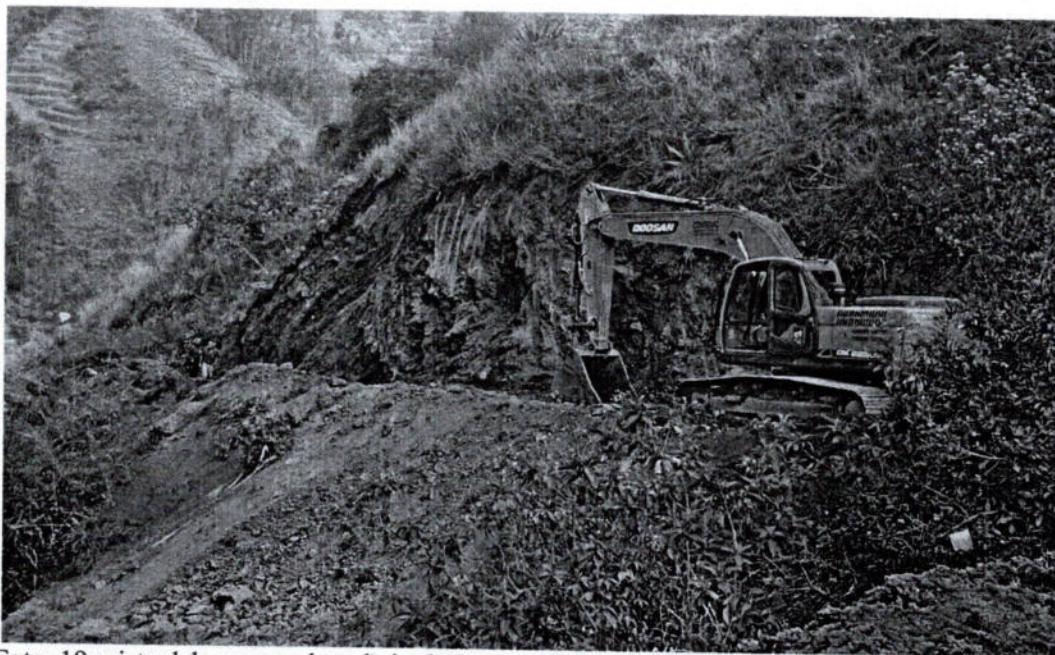
Foto. 19: vista del proceso de trabajo de la maquinaria pesada donde se evidencia la apertura de la trocha carrozable. (inspección 09/10/2024).

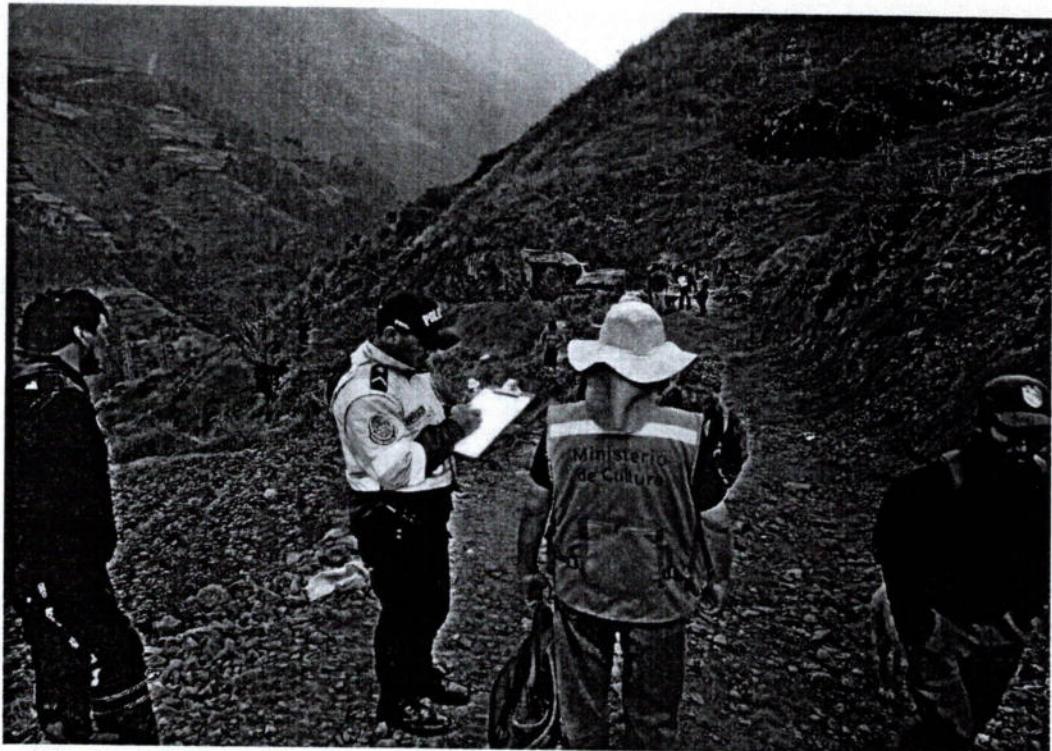
Foto. 20: vista del levantamiento de acta sobre la afectación de daños por apertura de trocha carrozable
con maquinaria pesada. (inspección 09/10/2024).

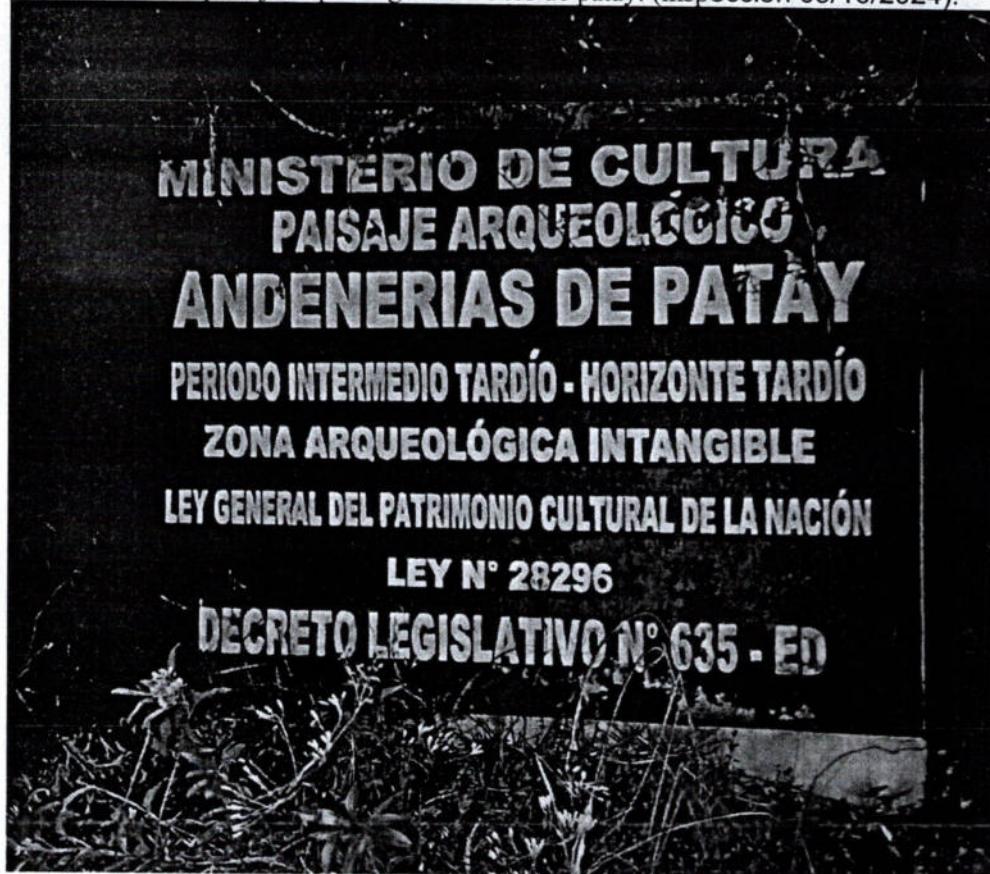
Foto. 24: vista del panel informativo en la cual se evidencia la condición cultural y la intangibilidad del paisaje arqueológico andenes de patay. (inspección 09/10/2024).

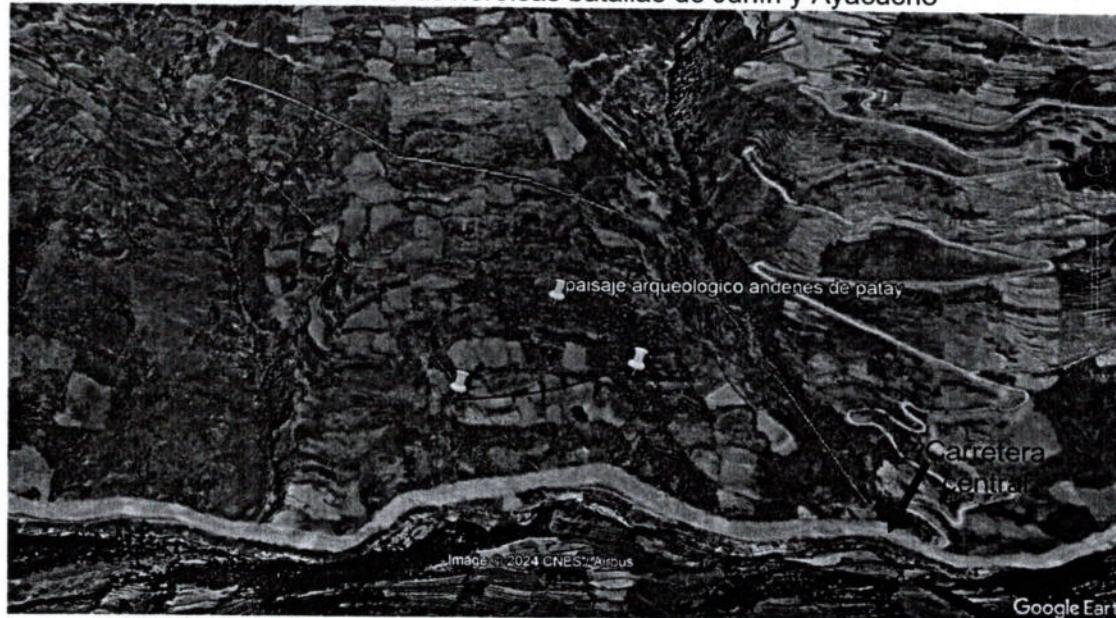
Imagen 3.- Vista frontal del Paisaje arqueológico andenes de Patay, donde se ubica el área afecta (línea color rojo) al interior del polígono de delimitación (color amarillo) (Fuente: Google earth).
