DESPACHO VICEMINISTERIAL DE
PATRIMONIO CULTURAL E
INDUSTRIAS CULTURALESDIRECCIÓN GENERAL DE DEFENSA
DEL PATRIMONIO CULTURAL

- 2.1 Que, el inmueble de entorno² ubicado en el Callejón Bayoneta N.º 106 (también denominado Pasaje Bayoneta) del distrito, provincia y departamento de Arequipa, se emplaza dentro de los límites perimetrales de la **Zona Monumental de Arequipa y del Ambiente Urbano Monumental del Barrio de San Lázaro, éstos últimos bienes inmuebles integrantes del Patrimonio Cultural de la Nación**, declarados como tales mediante la Resolución Suprema N.º 2900-1972-ED, de fecha 28 de diciembre de 1972, publicada en el diario oficial El Peruano el 23 de enero de 1973;

Alteración no autorizada

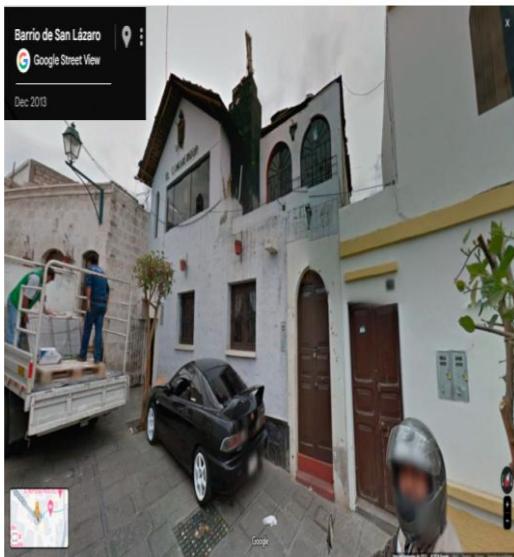
Imagen de Google Earth de diciembre del año 2013, en la cual se aprecia el estado del predio, previo a los trabajos ejecutados

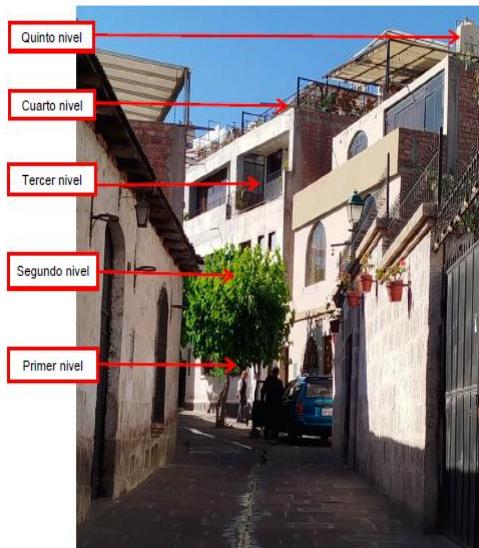
Imagen del inmueble del 22.05.25, donde se aprecia la alteración no autorizada

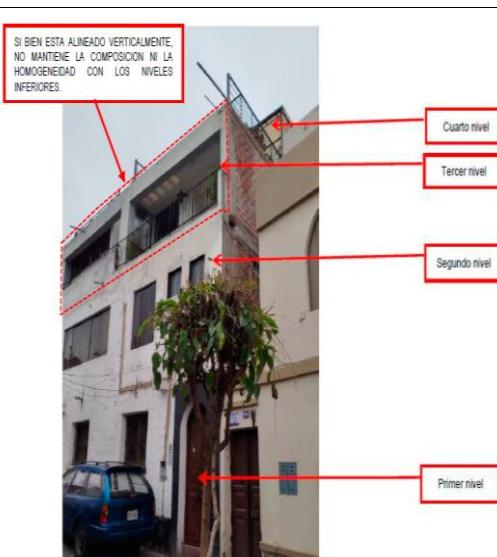
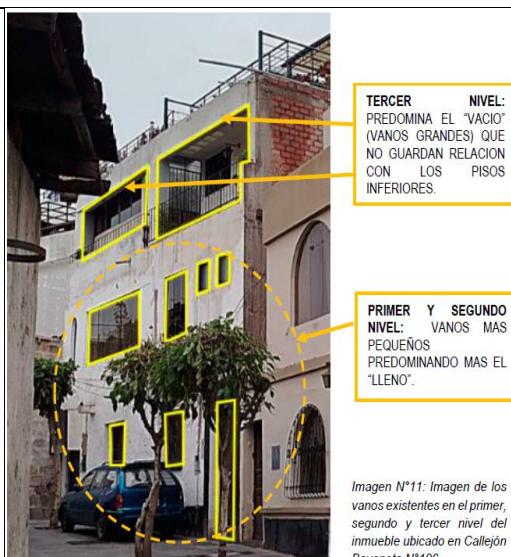
Imagen N°11: Imagen de los vanos existentes en el primer, segundo y tercero nivel del inmueble ubicado en Callejón Bayoneta N°106.

Imagen del 18.02.25, donde se aprecia que, si bien la ampliación del tercer nivel se alinea verticalmente a la fachada, no es homogénea respecto a los niveles inferiores, ya que en los vanos del primer y segundo nivel predominan los llenos, al ser más pequeños respecto de los vanos del tercer nivel, donde predomina el vacío

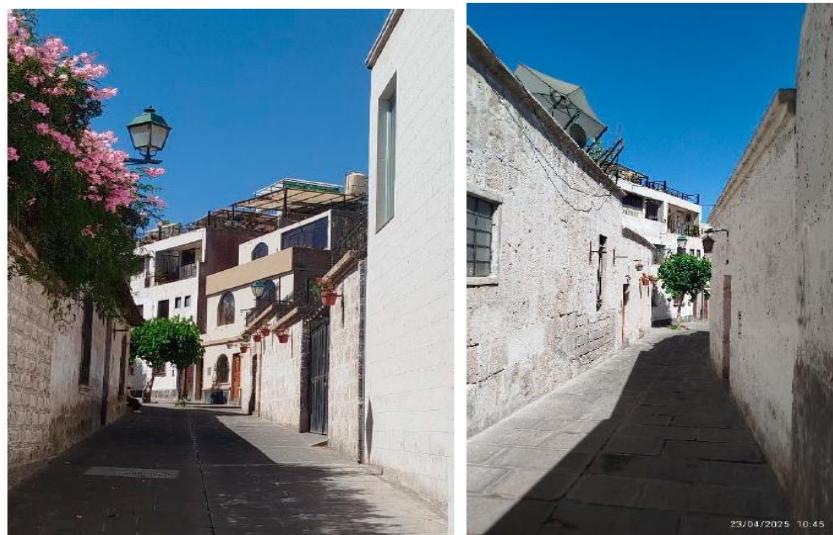
Imágenes del 23.04.25 del Barrio de San Lázaro, correspondientes al Callejón Bayoneta, donde se aprecian las edificaciones de sillar del entorno, con alturas predominantes entre uno y dos niveles, que contrastan con el inmueble en cuestión, el cual altera el sector con las modificaciones introducidas, correspondientes a la ampliación de volúmenes en el tercer y cuarto nivel, cambio en los vanos, instalación de estructuras metálicas/pérgolas y techos de policarbonato que no se condicen con los elementos típicos que caracterizan los inmuebles de la Z.M y AUM

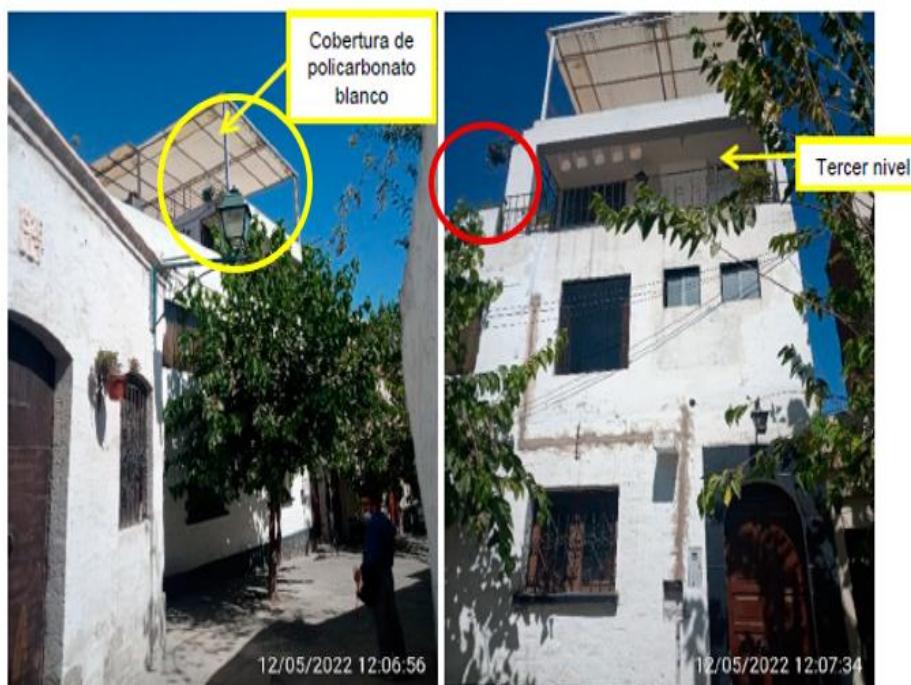
Imagen del 12.05.22, donde se aprecia que, al lado izquierdo del tercer nivel del predio (círculo rojo), aún no existía construcción de albañilería confinada, así también, se observa que, al lado derecho del tercer nivel, existe una cobertura ligera apoyada en perfiles metálicos, que se ubicaba al ras de la fachada (círculo amarillo), la cual, en imágenes posteriores, ya no se aprecia en la misma ubicación

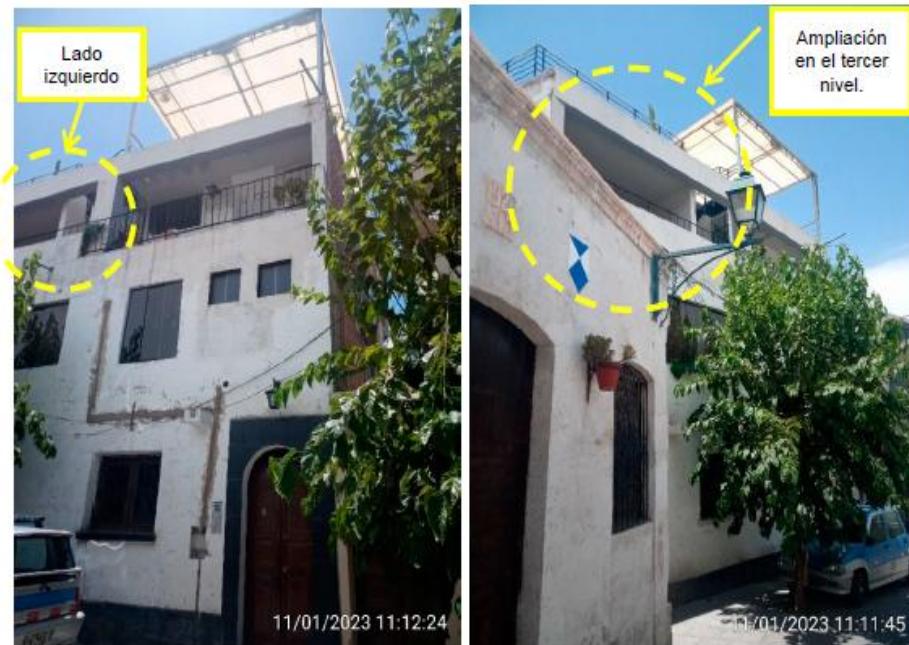
Imagen del 11.01.23, donde se aprecia parte de la alteración ocasionada por la ampliación del tercer nivel del predio (lado izquierdo), de albañilería confinada (círculo amarillo)

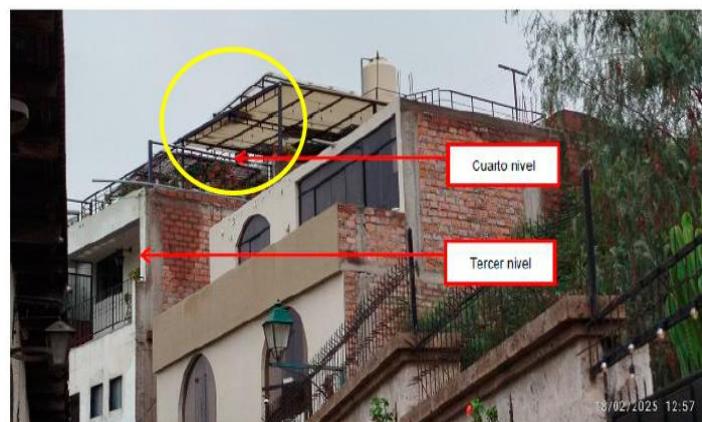
Imagen del 18.02.25, donde se aprecia que los perfiles con cobertura de policarbonato del tercer nivel, ya no se encuentran al ras de la fachada, habiendo sido retrocedidos (círculo amarillo). Así también se aprecia el cuarto nivel y las coberturas de policarbonato instaladas en el mismo

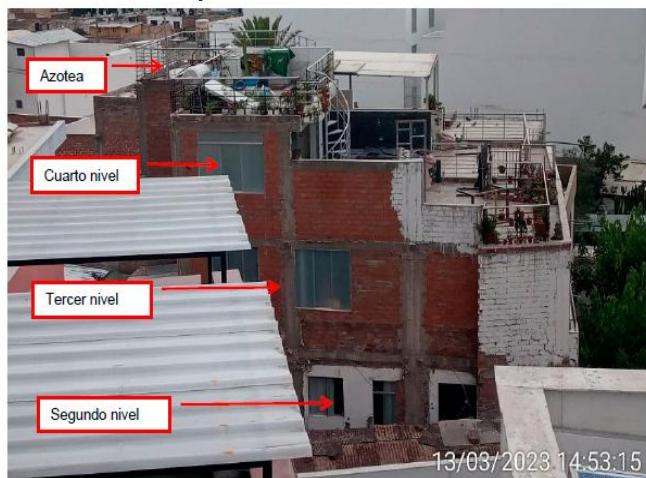
- 2.52 Que, en ese sentido, se tiene que el inmueble originalmente tenía un área de 176.45 m², mientras que, después de las ampliaciones realizadas, cuenta con 550.48m², lo cual da un coeficiente de edificación de 3.11, que supera el parámetro permitido para la zona, de 2.4, conforme lo señalado en párrafos precedentes;
- 2.53 Esta obra no autorizada por el Ministerio de Cultura, se encuentra acreditada con las imágenes consignadas en el Informe Pericial e Informe Complementario, emitidos por el órgano instructor:

Imagen del 13.03.23, donde se aprecia la obra de ampliación, correspondiente al tercer y cuarto nivel del predio, con las estructuras y/o pérgolas metálicas con coberturas de policarbonato y/o planchas acanaladas

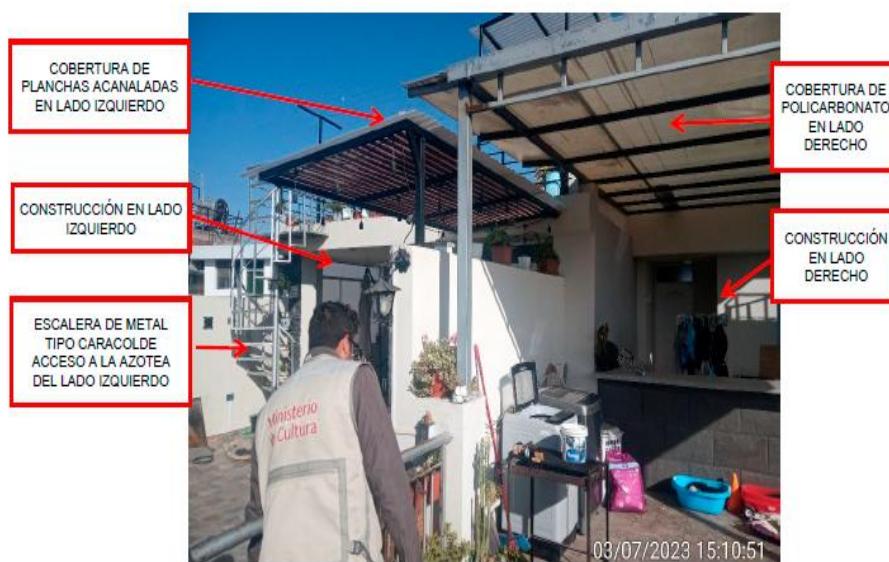
Imagen del 03.07.23, donde se aprecia con detalle, las coberturas y perfiles metálicos, así como las construcciones de albañilería confinada efectuadas en el cuarto nivel del predio.

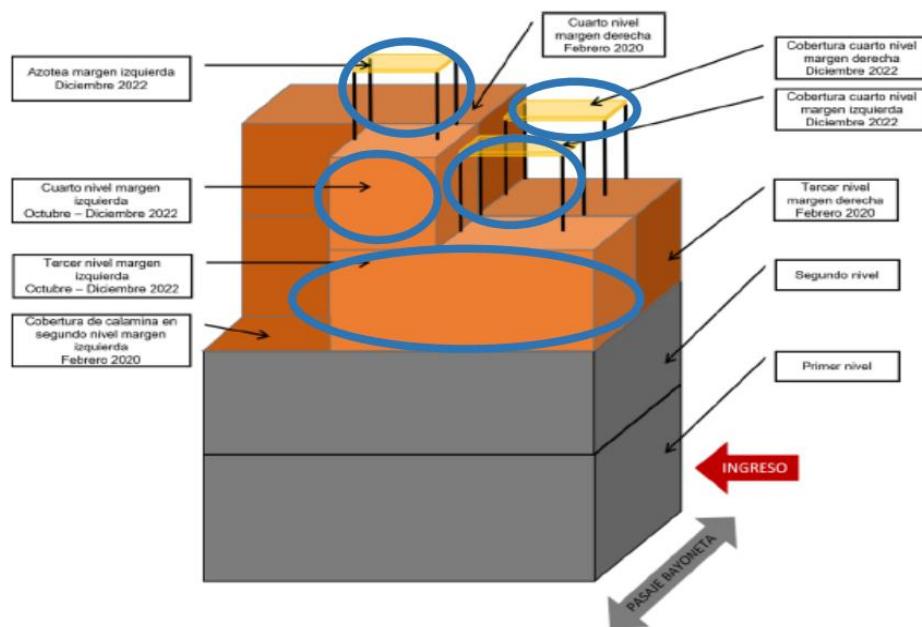
Vista isométrica de la edificación. Los círculos azules muestran los sectores que corresponden a los trabajos efectuados sin autorización, que ameritaron la apertura del presente PAS, entre ellos las construcciones de albañilería confinada
