**RESOLUCION DIRECTORAL N° 000005-2026-DGPA-VMPCIC/MC**

**INFORME N° 000005-2026-DGPA-VMPCIC-ARD/MC**

**INFORME N° 002121-2025-DSFL-DGPA-VMPCIC/MC**

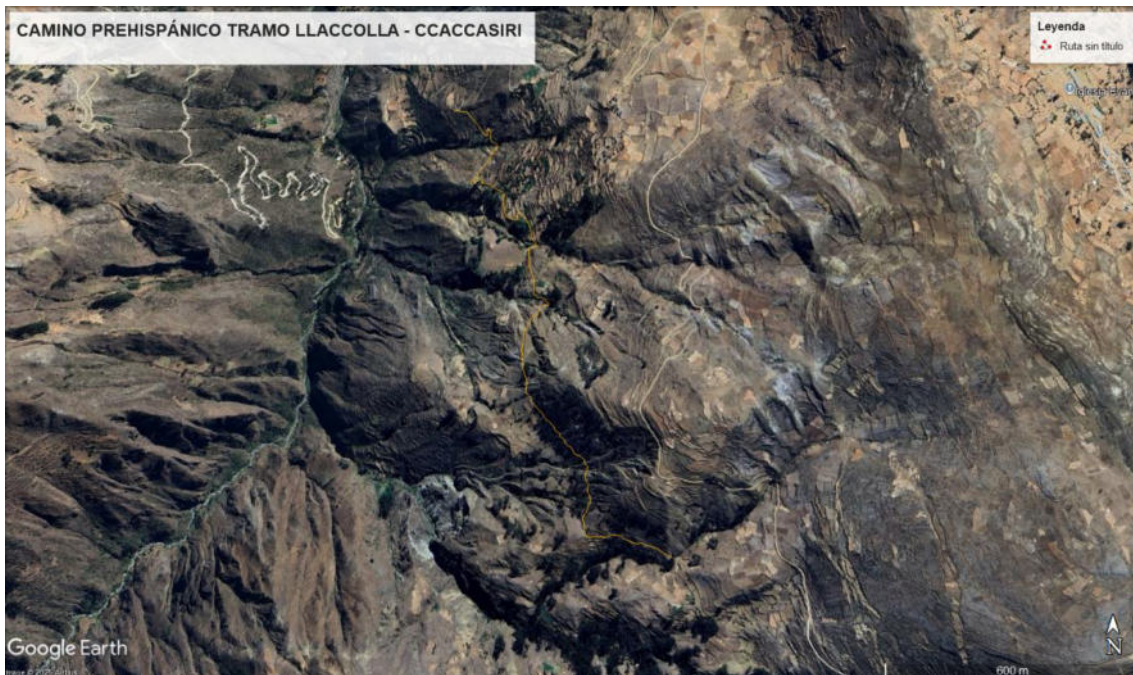
Imagen 1 imagen satelital del trazo del Camino Prehispánico tramo Llacolla – Ccaccasiri (fuente google Earth)

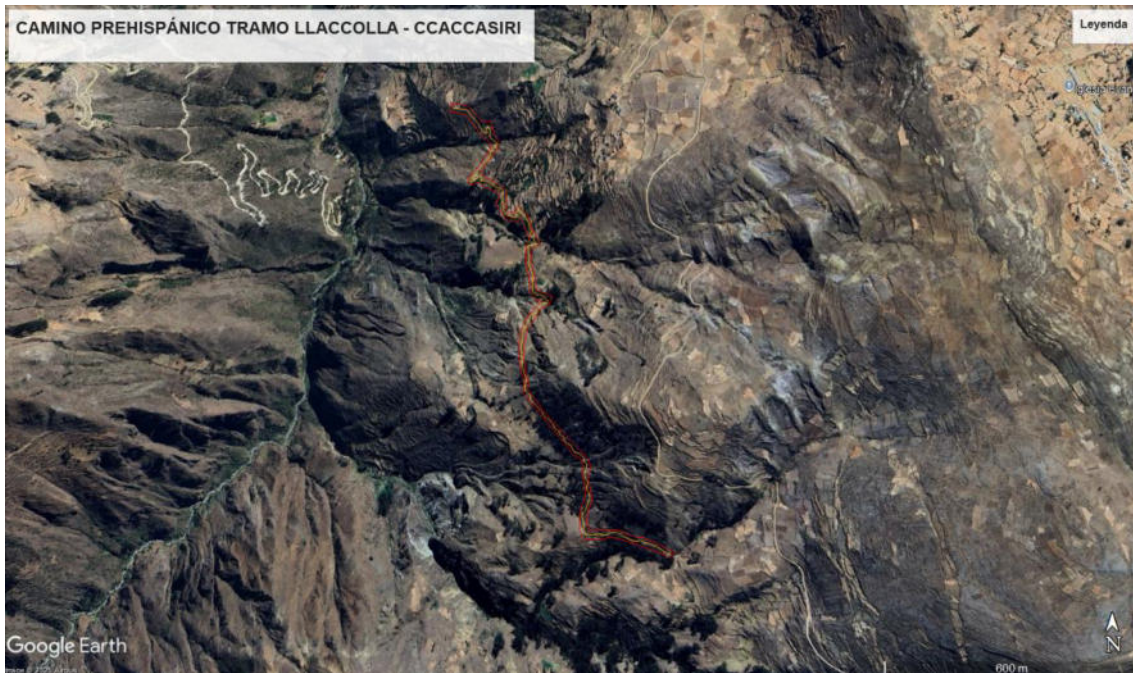
Imagen 2. Imagen Satelital y polígono de delimitación del Camino Prehispánico tramo Llacolla - Ccaccasiri, Fuente: Google Earth

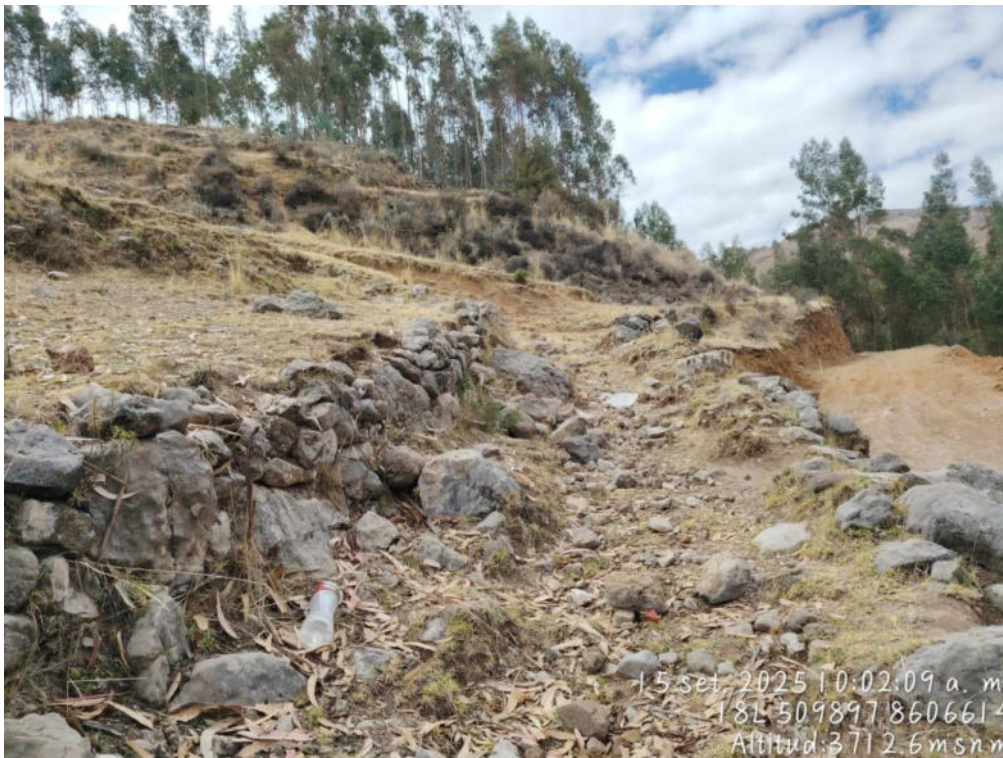
Fotografía 1 vista en detalle del Camino Prehispánico tramo Llacolla – Ccaccasiri. Se puede observar que el camino tiene un ancho de 2 m promedio.

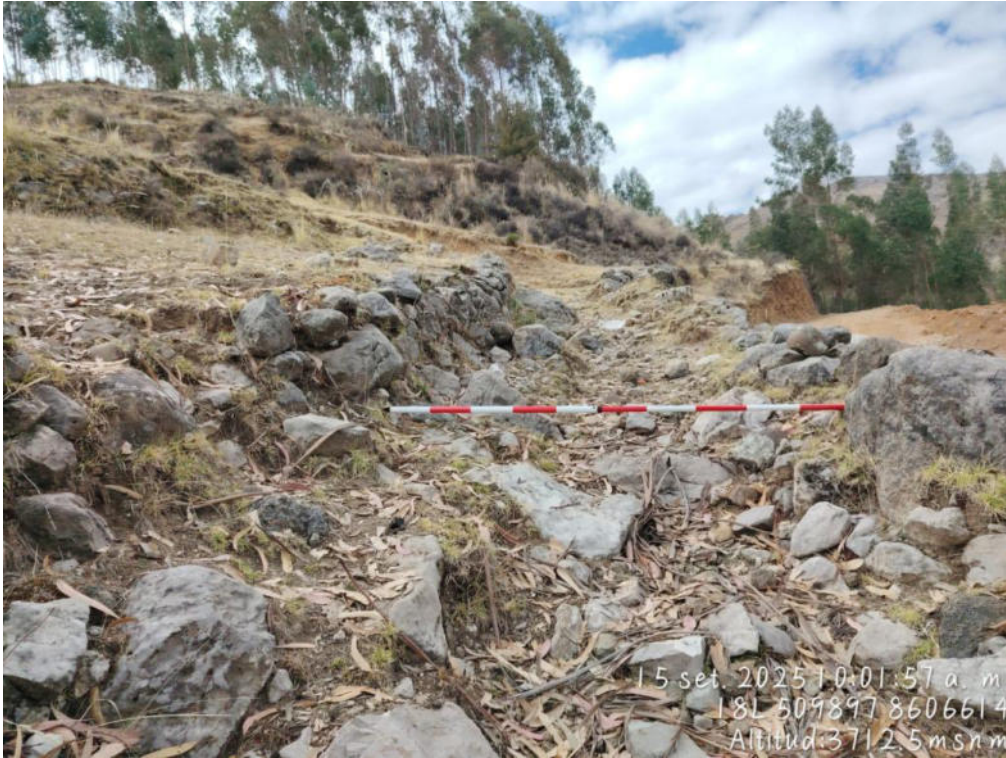
fotografía 2 vista panorámica del Camino Prehispánico, presenta muros de soporte que están construidas a base de piedras de diferentes medidas.

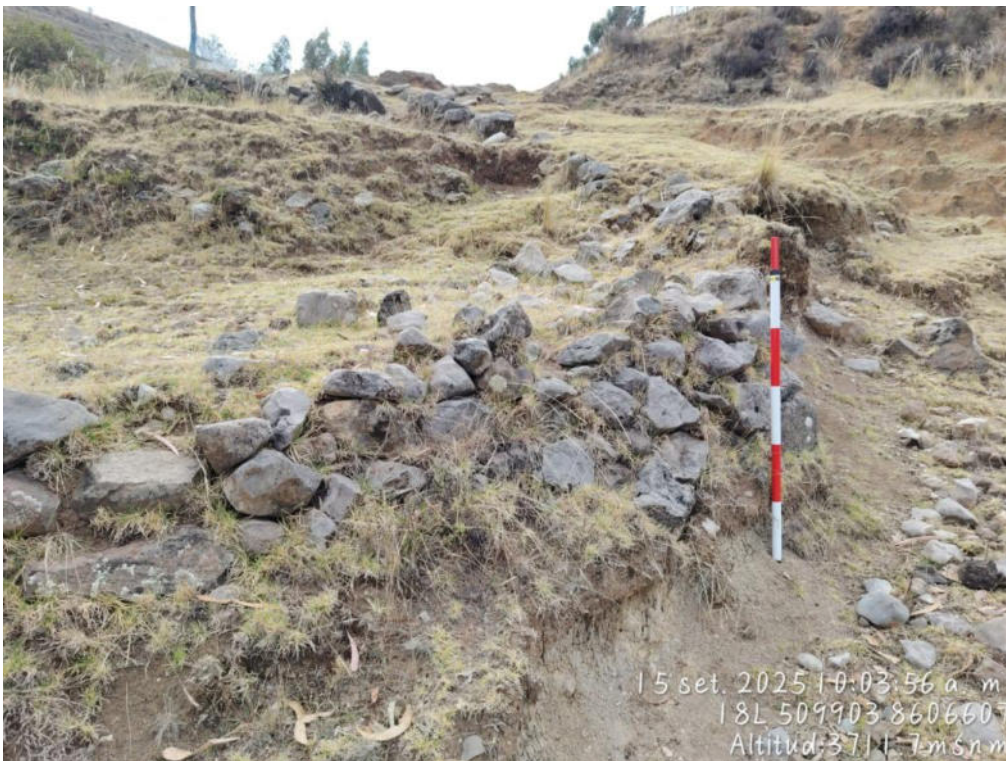
fotografía 3 vista en detalle del muro de contención que se observa en al costado del Camino Prehispánico.

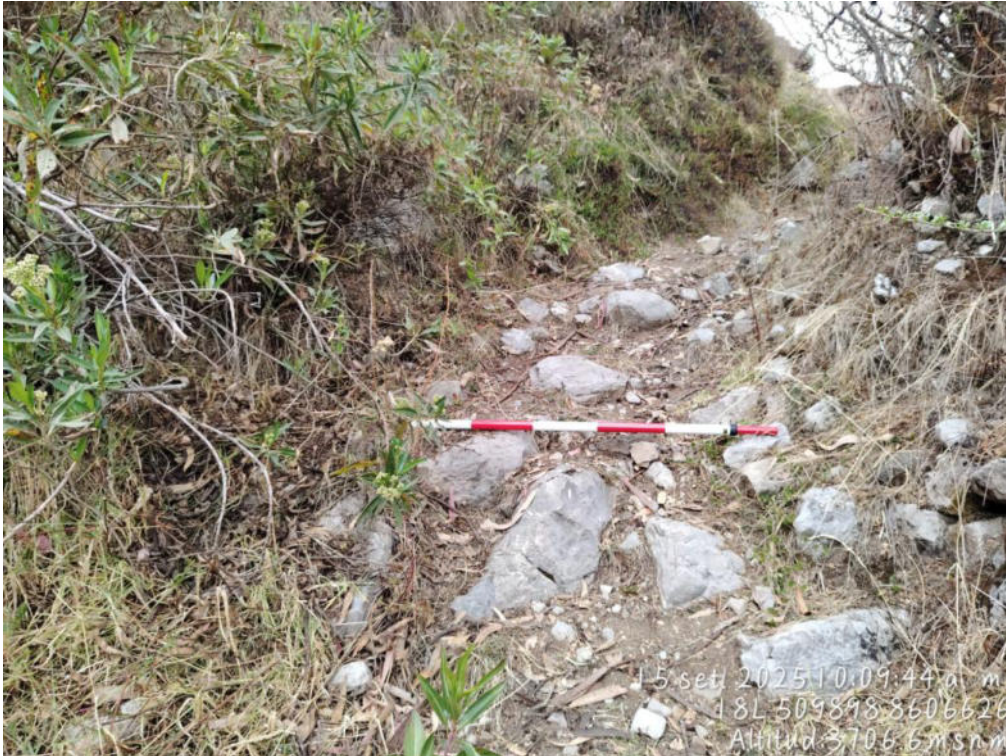
*fotografía 4 vista en detalle del Camino Prehispánico tramo Llacolla – Ccaccasiri, en ello se puede observar que el camino en algunos tramos se encuentra en un mal estado de conservación y presenta graderías.*

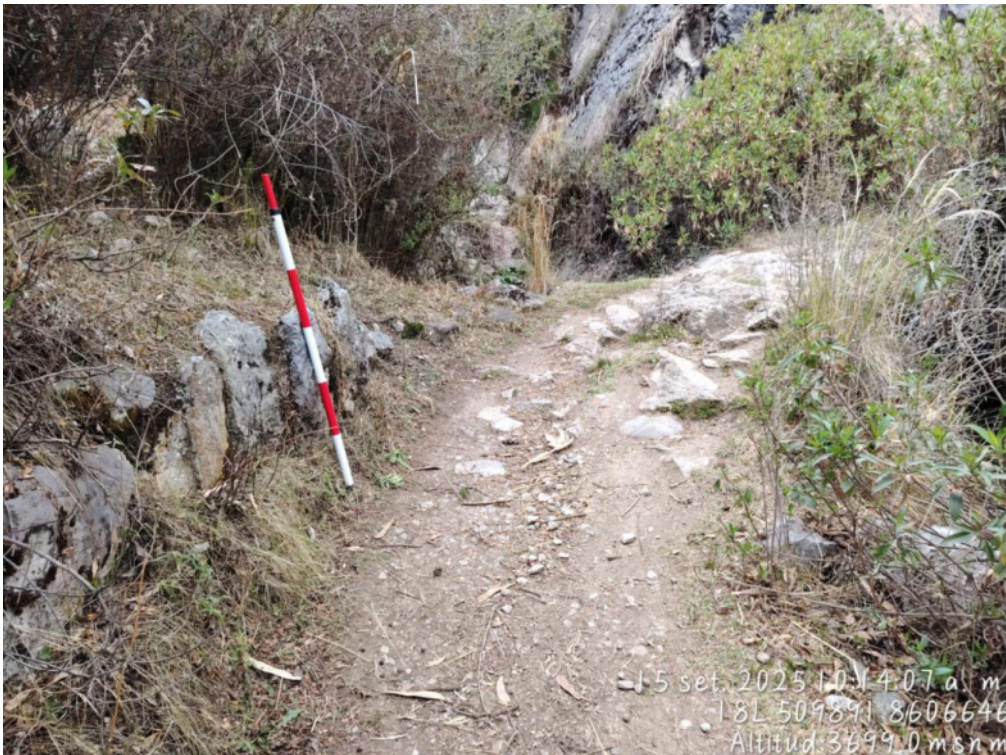
*fotografía 5 vista en detalle del muro de contención que esta construida a base de piedras trabajas, estos muros eran esenciales en las laderas empinadas y terrenos inestables, en donde servían para sostener la tierra, creando una plataforma horizontal o aterrazada para el camino.*

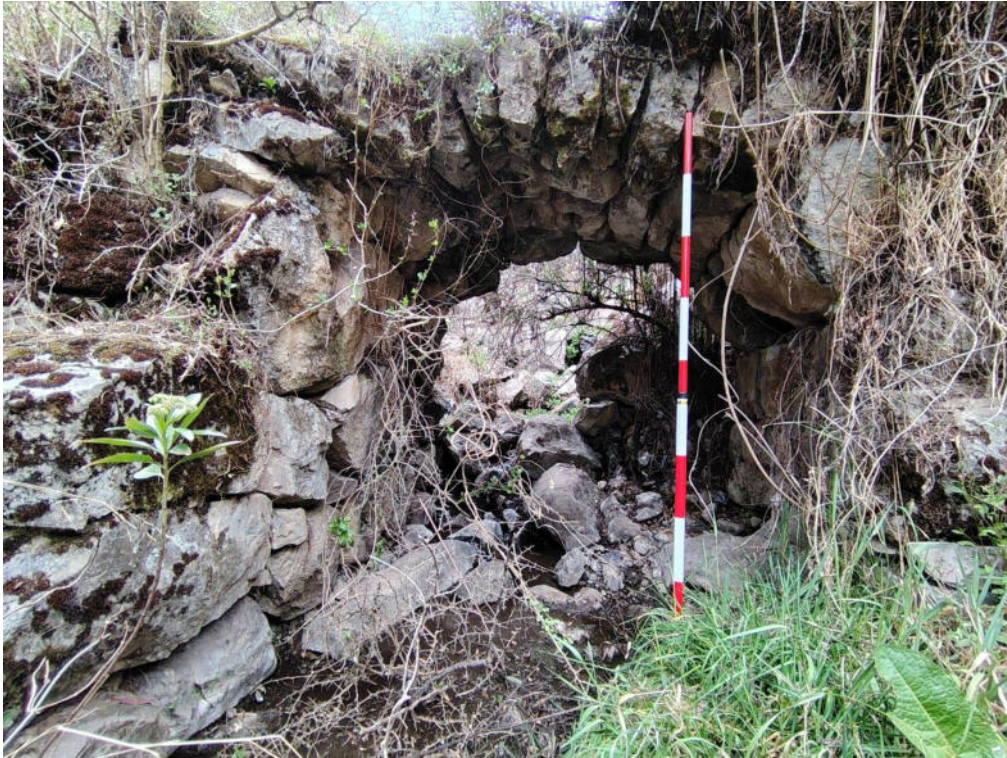
fotografía 6 vista en detalle del puente que se encuentra en un uno de los puntos del Camino Prehispánico, los puentes en la época prehispánico eran muy importantes. Por qué facilitó el intercambio comercial y otro Utilizados para cruzar ríos o quebradas más cortas. Los de piedra eran a menudo losas de roca apoyadas sobre estribos (bases) de piedra.

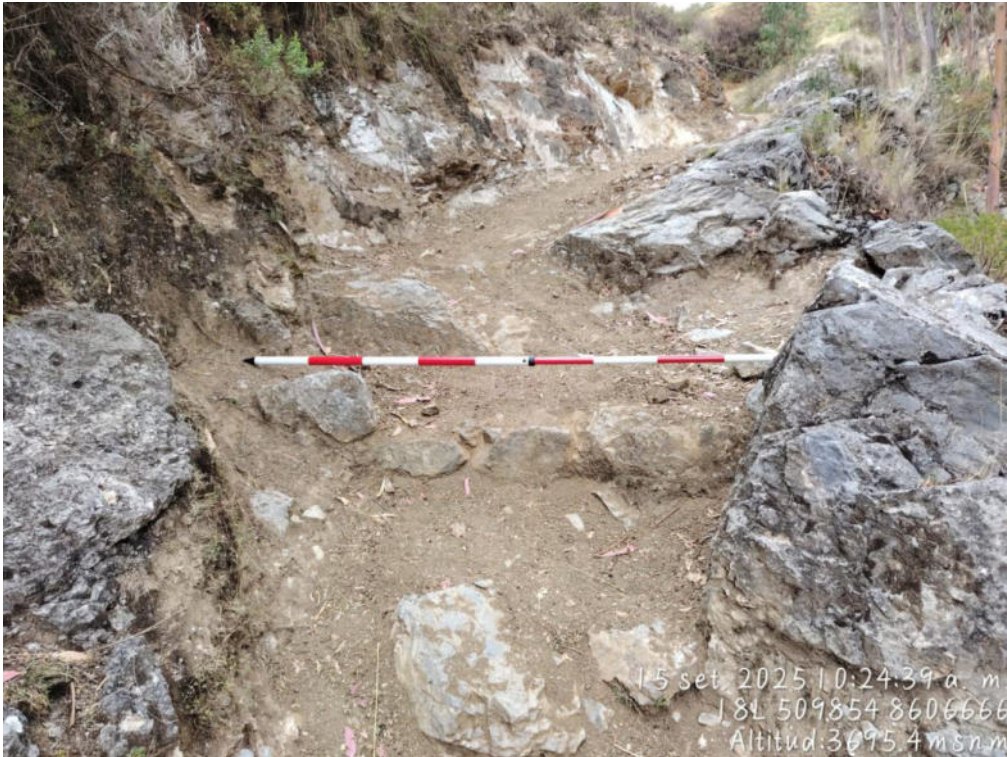
fotografía 7 vista en detalle de la gradería registrada en el Camino Prehispánico Tramo Llacolla – Ccaccasiri,

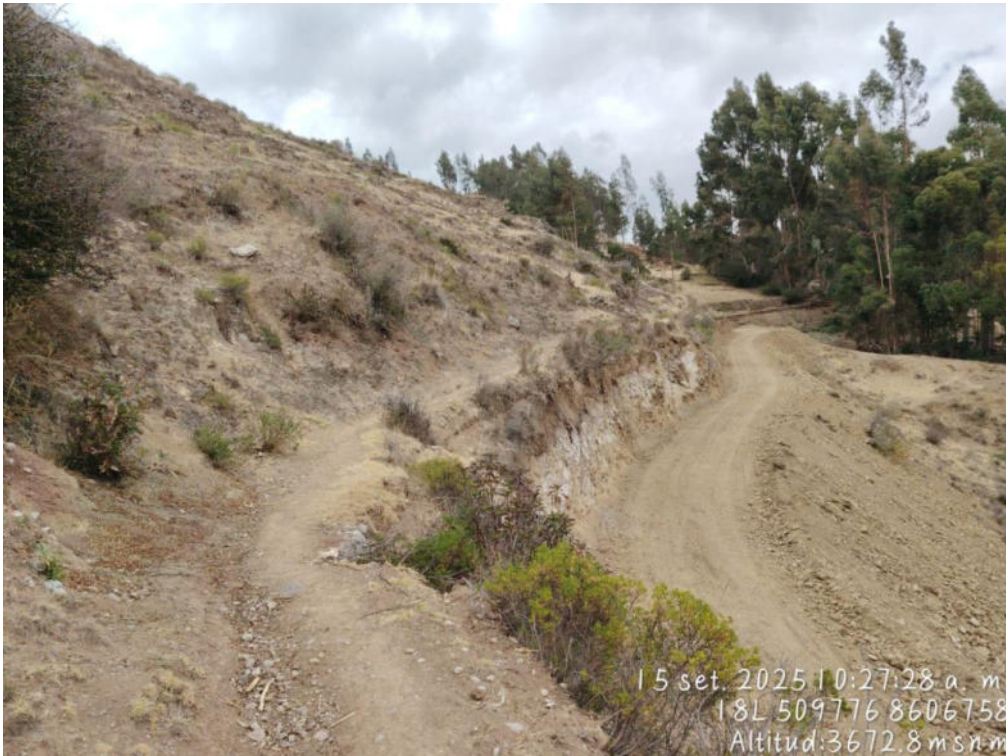
fotografía 8 vista panorámica del camino Prehispánico, en algunos tramos se puede observar que el camino esta a hecha a base de tierra.

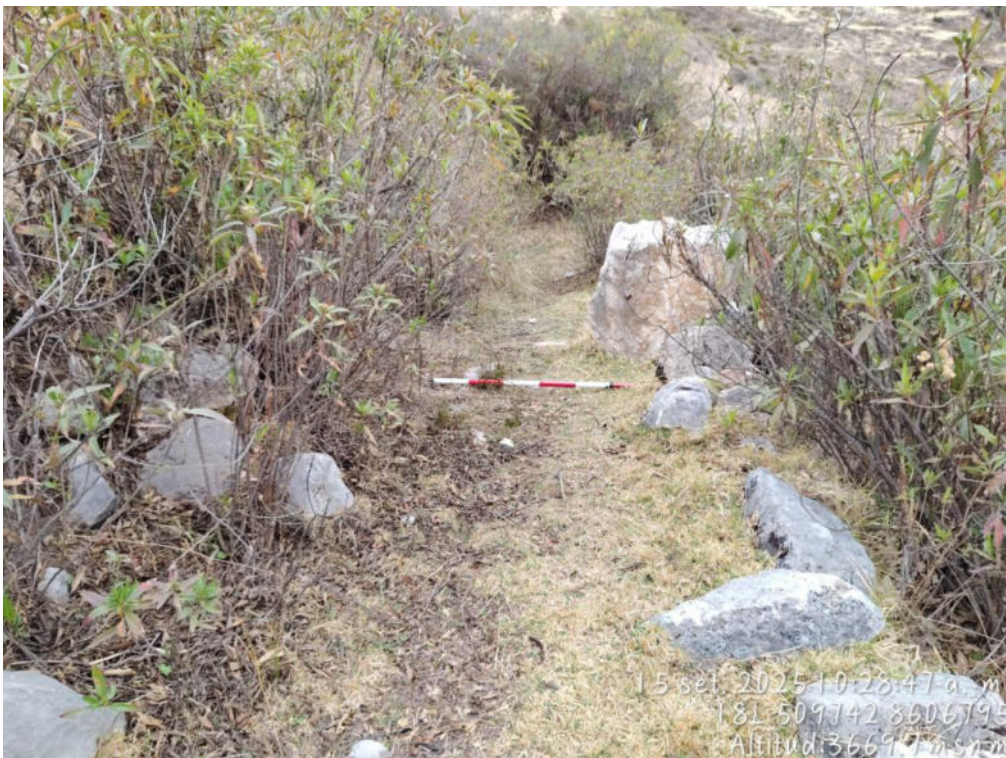
fotografía 9 vista panorámica del Camino Prehispánico que pasa por medio de terrazas, este camino presenta un ancho promedio de 2.30 m, en algunos tramos es de 1.80 m.

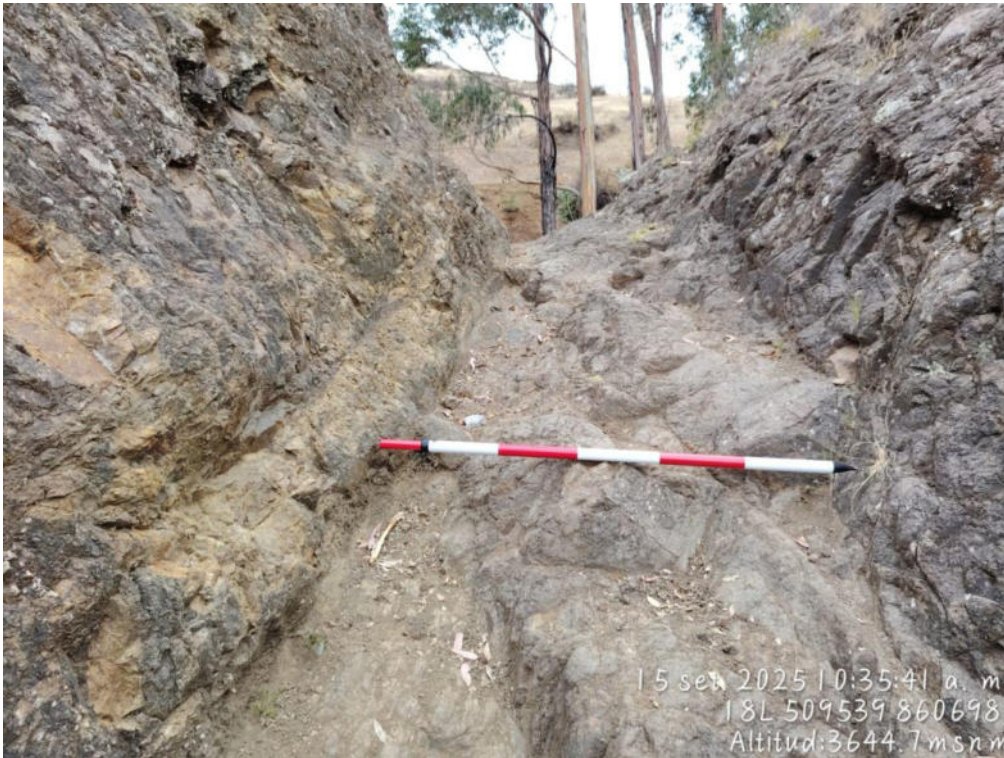
fotografía 10 vista en detalle del Camino Prehispánico que pasa o corta una roca con un ancho de 1.20 m, en la época prehispánica estos caminos pasar por la roca era la única manera de conectar dos puntos. Esta técnica evitaba la necesidad de construir terraplenes o puentes sobre grandes abismos, lo que habría sido mucho más complejo y peligroso

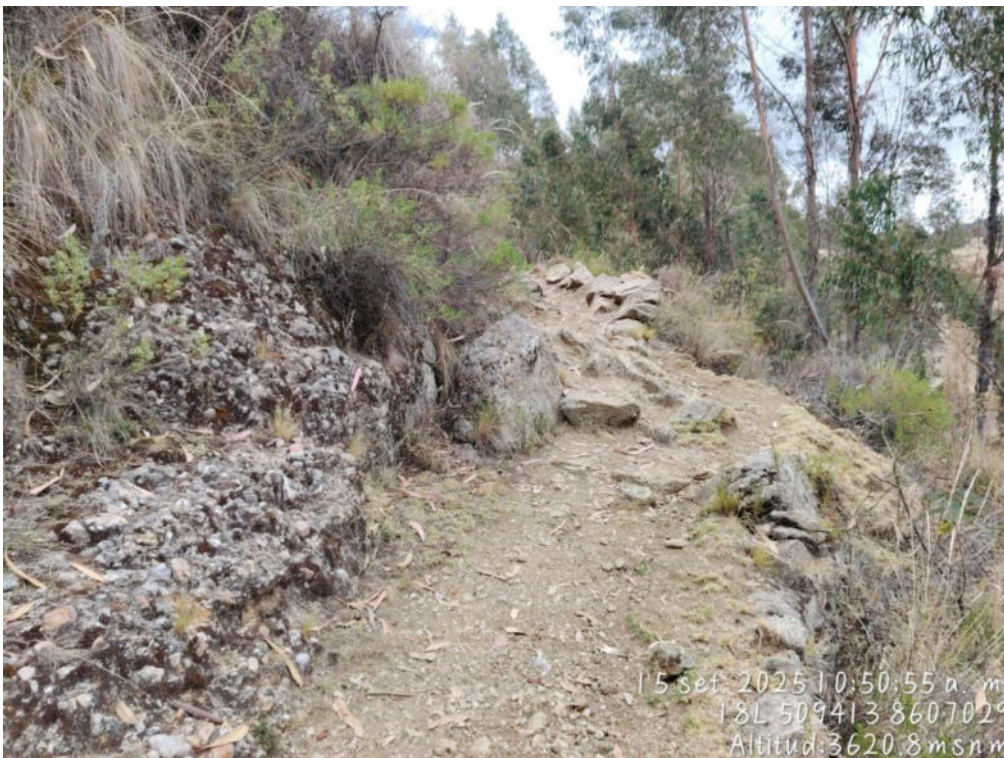
fotografía 11 vista en detalle del Camino Prehispánico que presenta un ancho de 1.40 m aproximadamente.

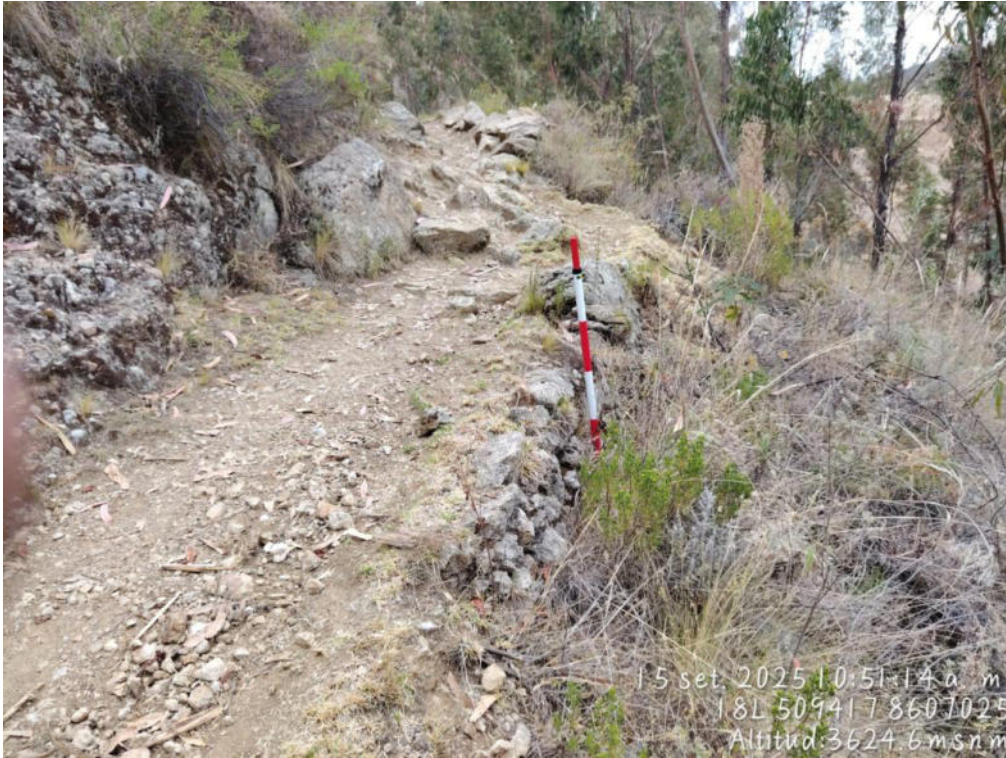
*fotografía 12 vista panorámica del Camino Prehispánico, presenta muro de contención que esta hecha a base de piedras secas y argamasa, este presenta una altura de 0.80 cm, en algunos tramos se puede observar este tipo de muros como contención.*
