RESOLUCION DIRECTORAL N° 000007-2026-DGPA-VMPCIC/MC

INFORME N° 000009-2026-DGPA-VMPCIC-ARD/MC

Asunto : SOLICITO PROTECCION PROVISIONAL DEL SITIO
ARQUEOLOGICO WALY DEL CENTRO POBLADO DE
PALACO. DISTRITO DE CHONGOS ALTO. HUANCAYO
JUNIN.

SITIO ARQUEOLOGICO "WALY"

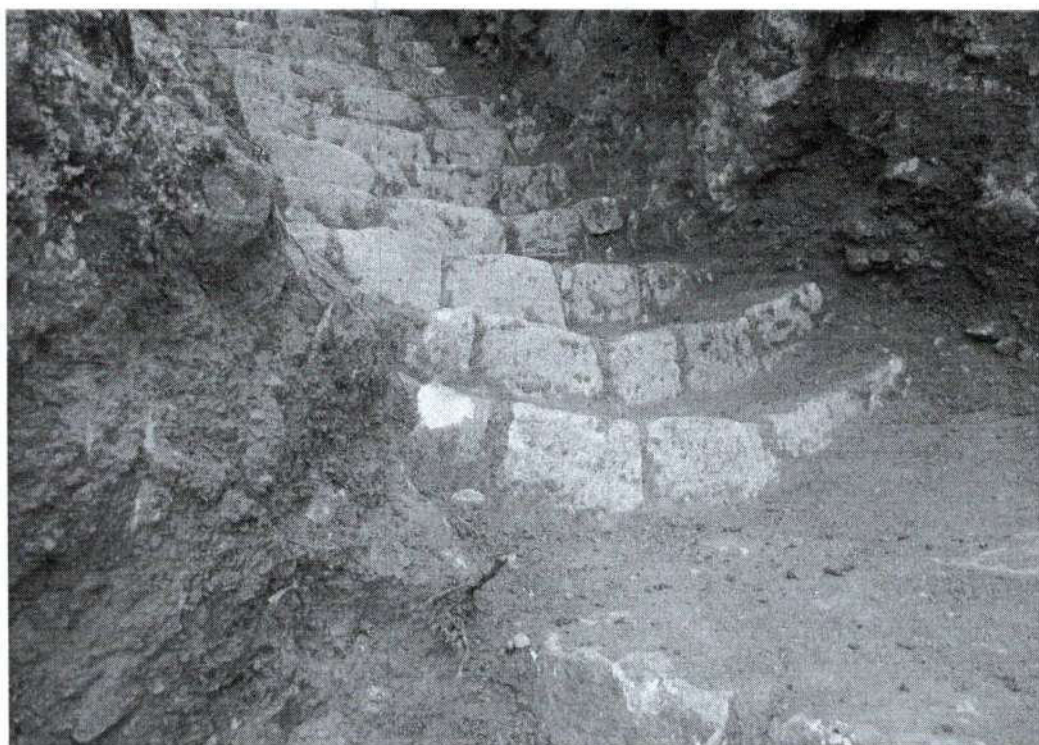
Foto 3. Vista en detalle de fractura de piedra parte de la escalera, causado por realizar la remoción de tierra por los pobladores de Palaco. (inspección 13/11/2025)

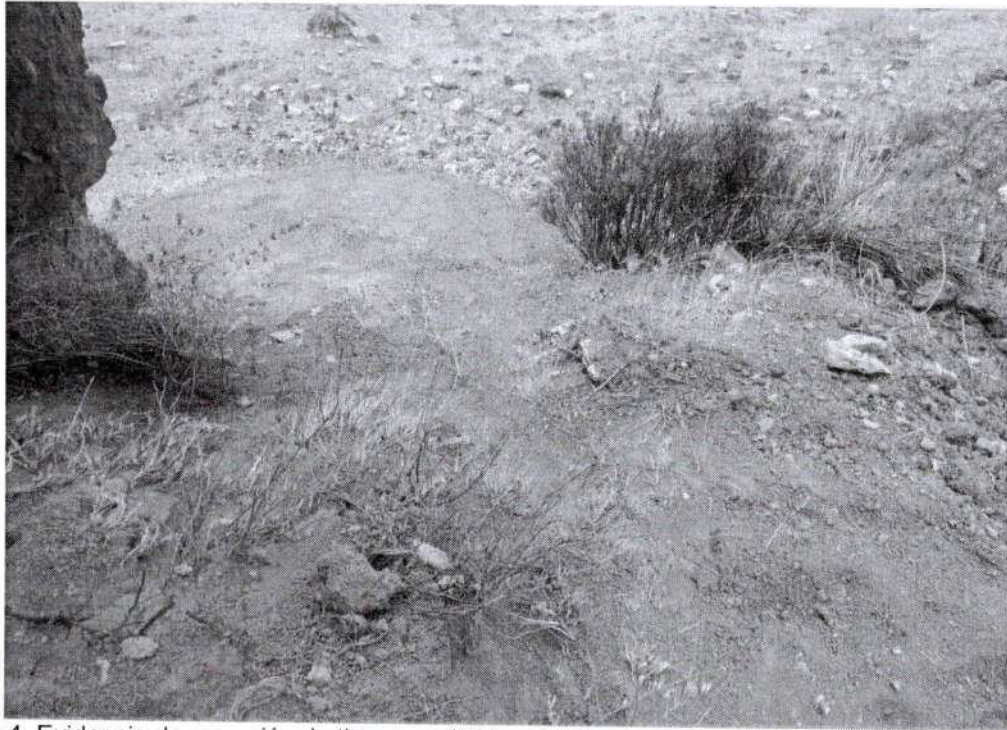
Foto 4. Evidencia de remoción de tierra en el sitio arqueológico de Waly (inspección: 13/11/2025)

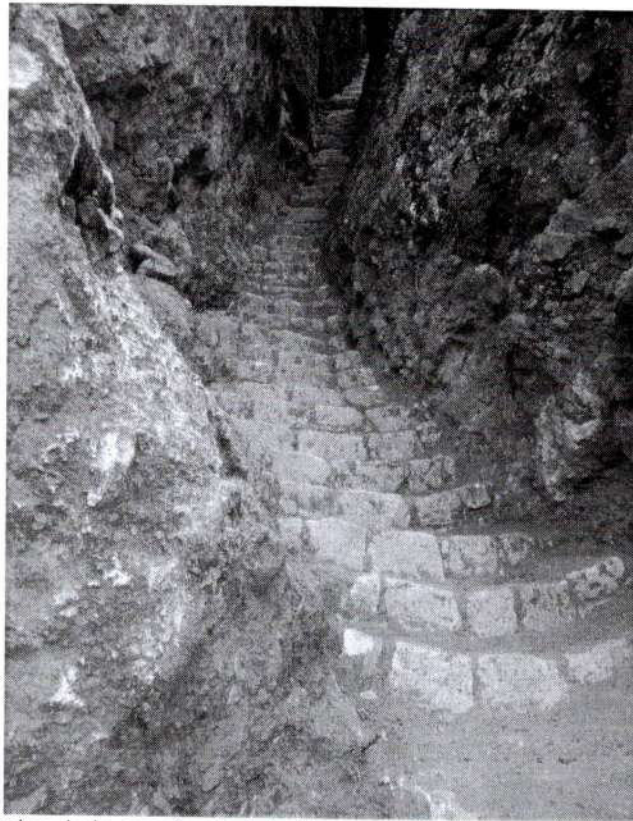
Foto 5. Vista panorámica de la escalinata del sitio arqueológico de Waly, la cual fue afectado por utilizar pico y barreta para remover la tierra superficial que cubría la escalera, causando incisiones y fracturas en las piedras de la escalinata (inspección: 13/11/2025).

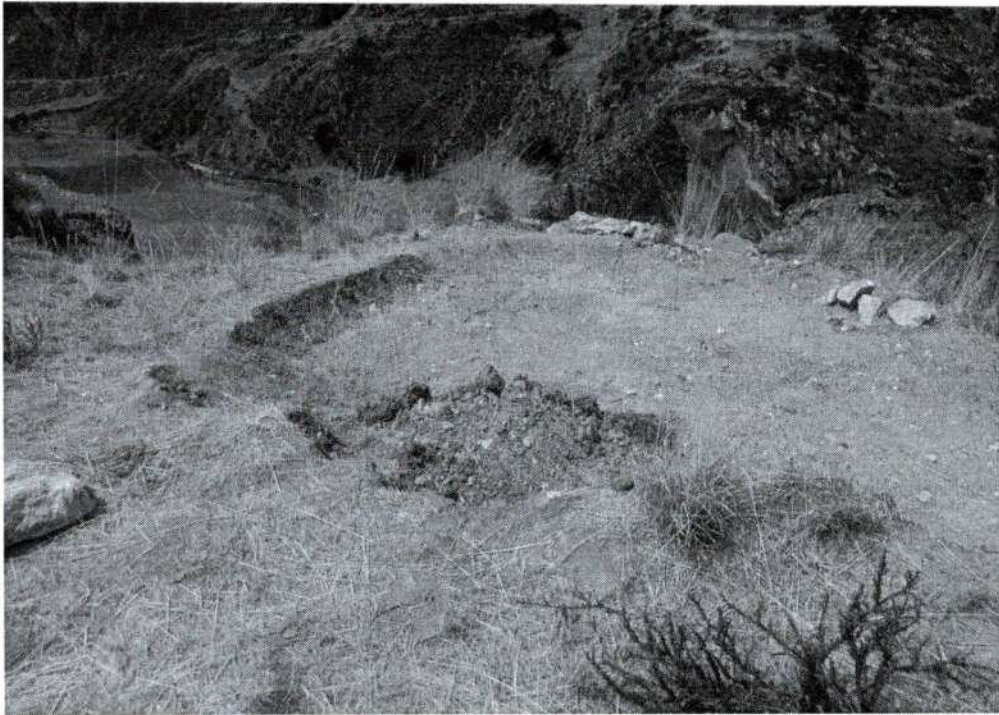
Foto 6. Vista en detalle de la remoción de tierra en la parte alta del sitio arqueológico de Waly (inspección: 13/11/2025).

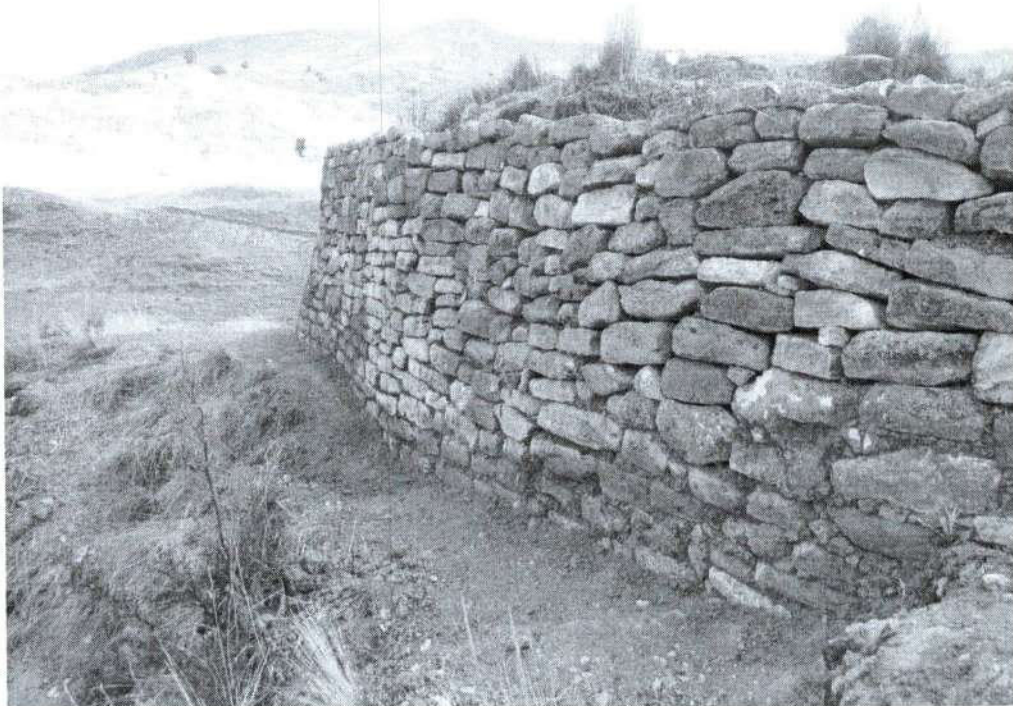
Foto 7. Vista panorámica donde se evidencia la remoción de tierra de la base del muro prehispánico en el sitio arqueológico de Waly (inspección: 13/11/2025).

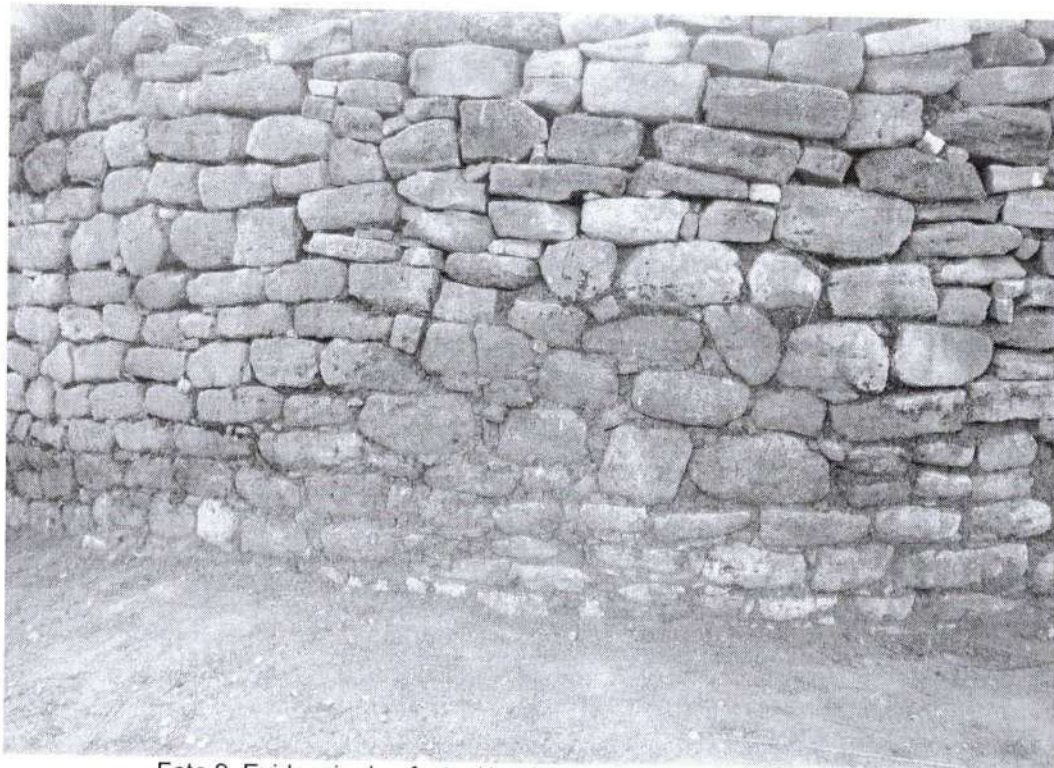
Foto 9. Evidencia de afectación al muro (inspección: 13/11/2025).

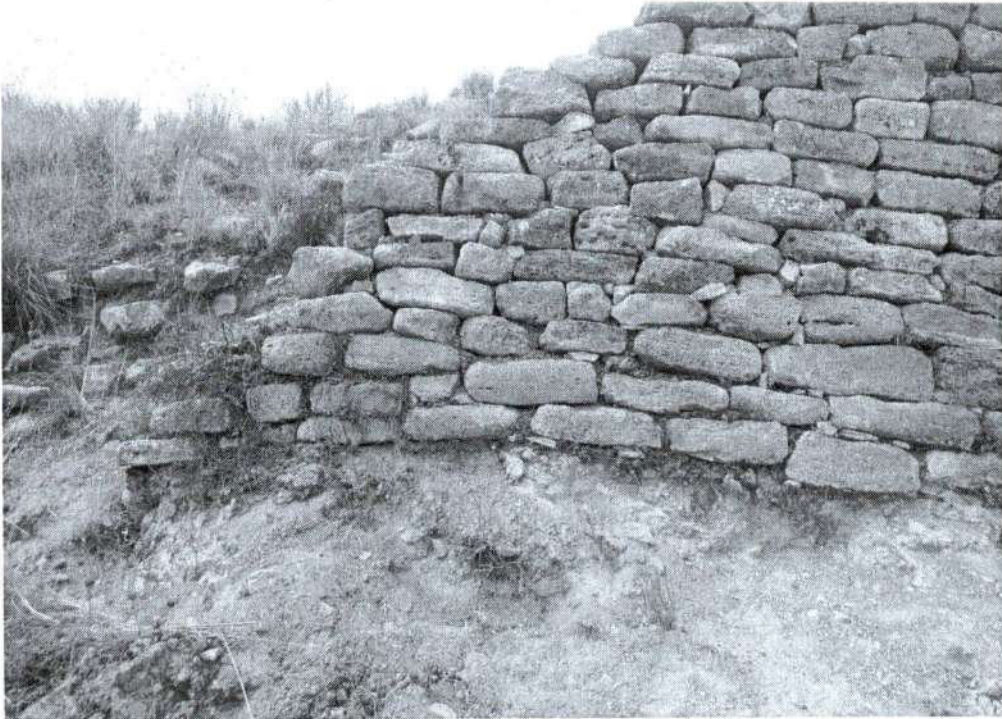
Foto 10. Vista donde se evidencia que la base del muro ha sido debilitado a causa de remoción de tierra (inspección: 13/11/2025).

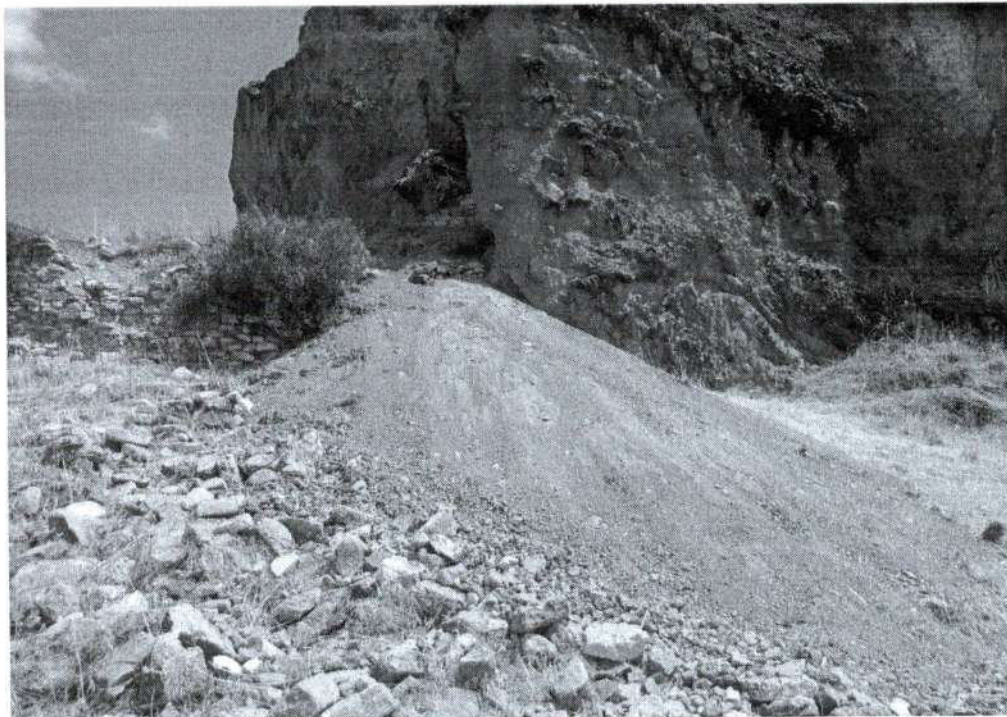
Foto 11. Vista en detalle de montículo de tierra al interior del sitio arqueológico de Waly (inspección: 13/11/2025).

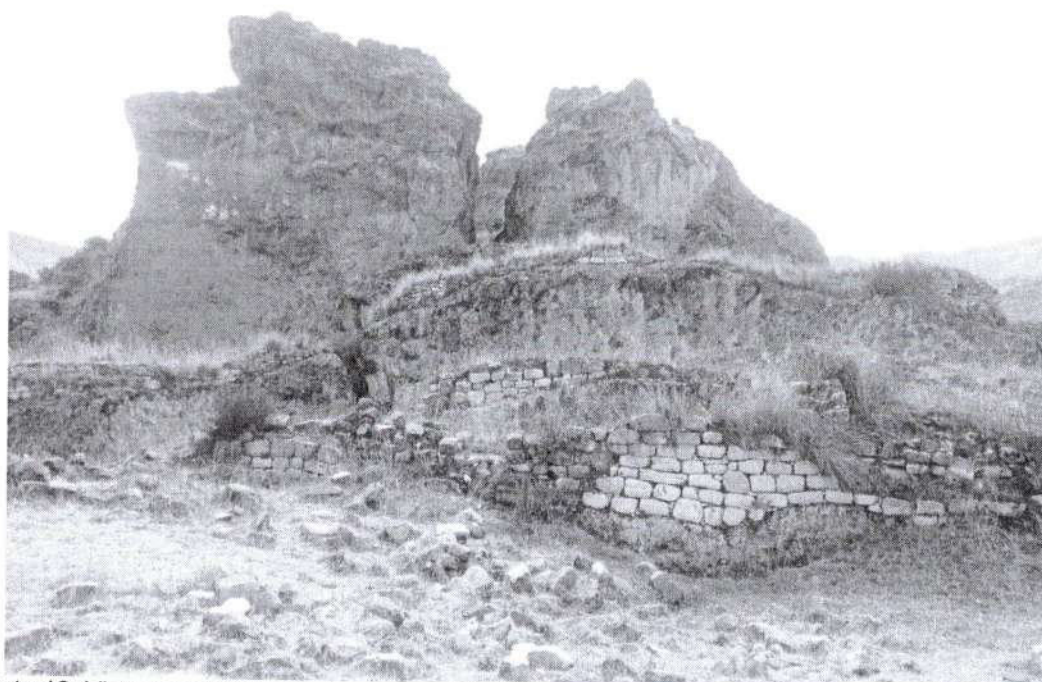
Foto 12. Vista panorámica de los muros del sitio arqueológico de Waly (inspección:13/11/2025).

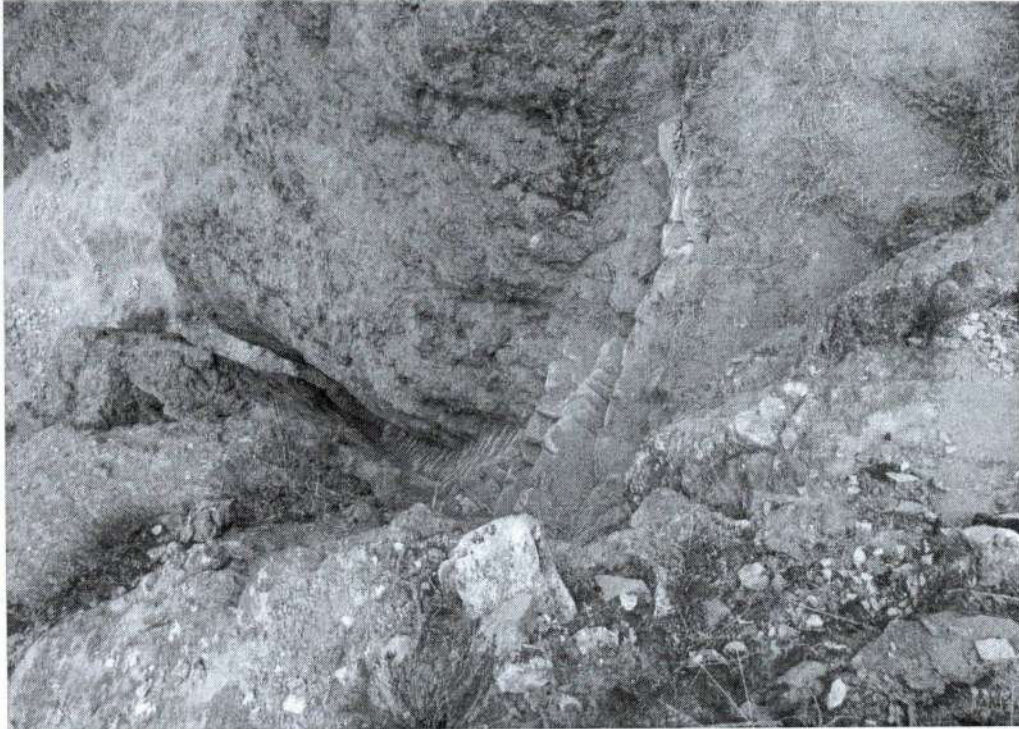
Foto 14. Vista panorámica de la escalinata del sitio arqueológico de Waly, la cual fue afectada directamente por la remoción de tierra (inspección: 13/11/2005).

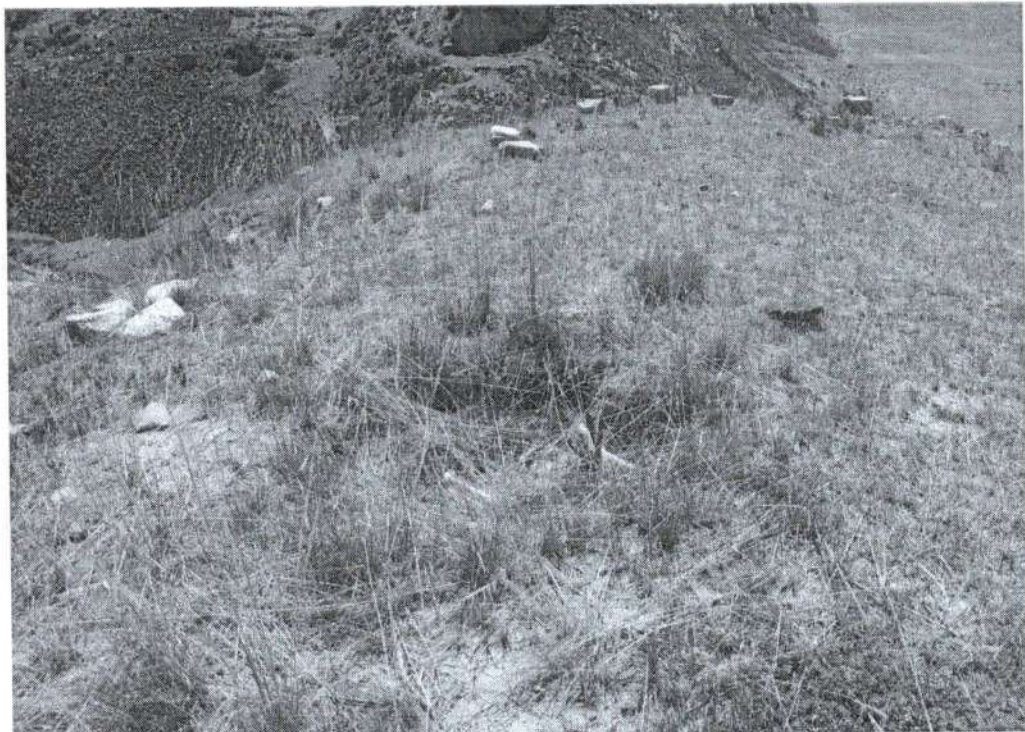
Foto 15. Vista de excavación clandestina en el sitio arqueológico de Waly (inspección: 13/11/2005).

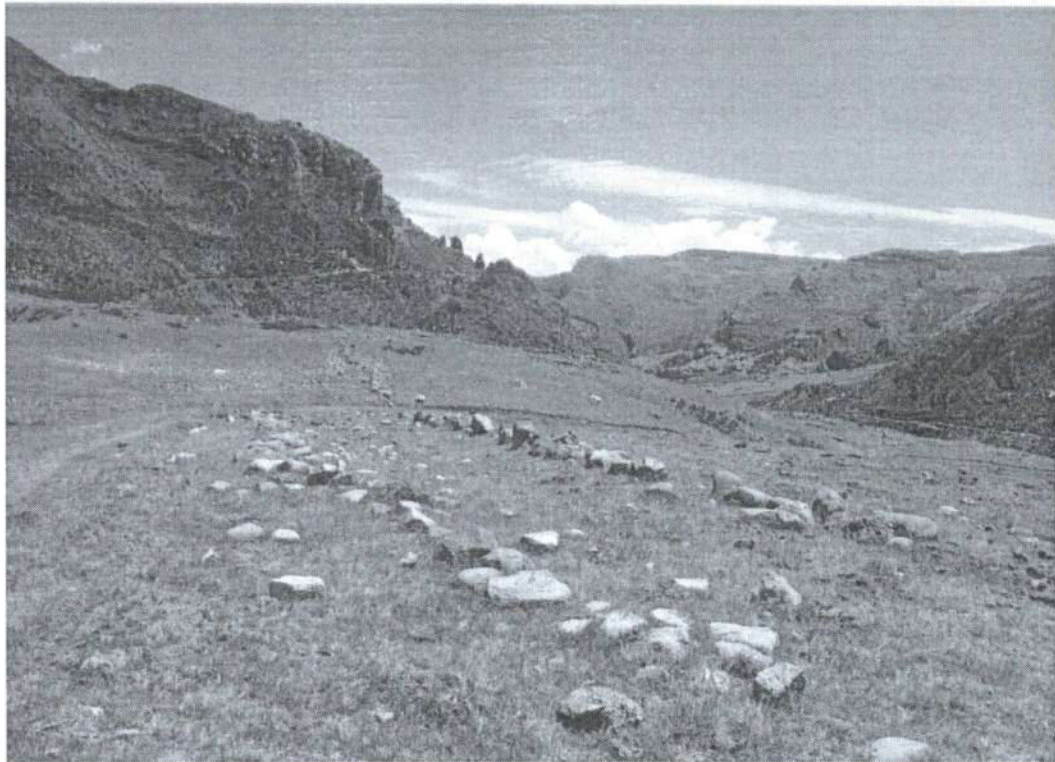
Foto 18. Evidencia de camino prehispánico que ha sido afectado por una carretera en el sitio arqueológico de Waly (inspección 13/11/2025).

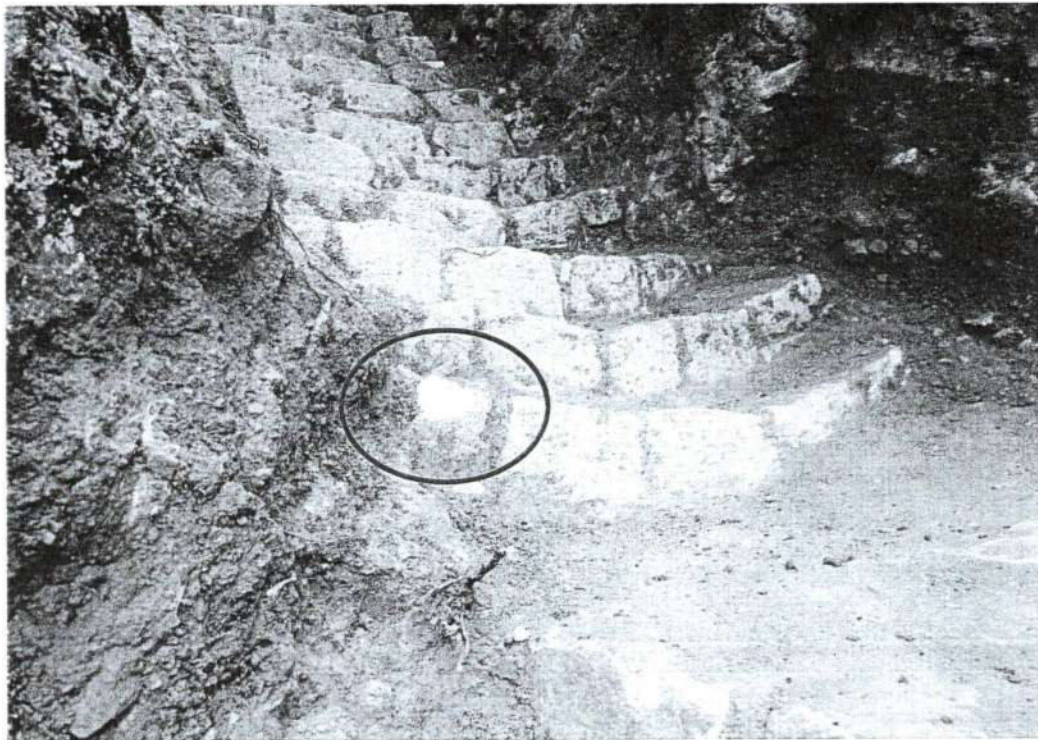
Foto.2: Vista de la escalinata excavado sin autorización del ministerio de cultura en la cual se evidencia la fractura en la piedra de la escalinata. (inspección técnica 20/08/2024).

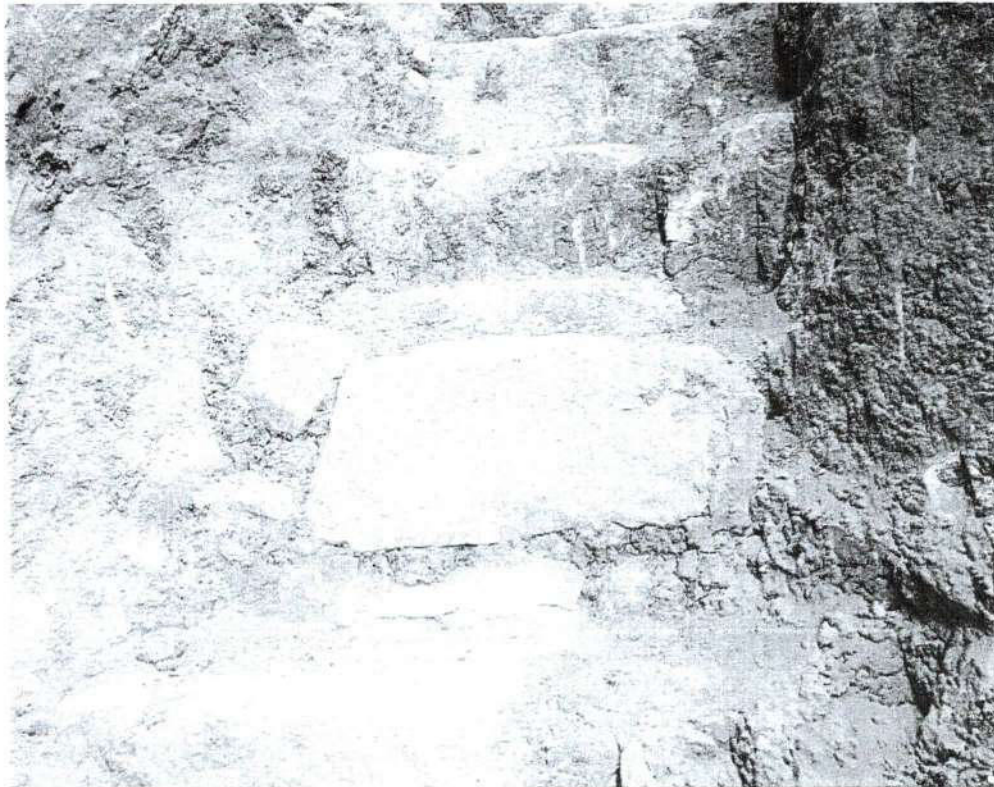
Foto.6: Vista de la escalinata donde las piedras sufrieron golpes, fracturas y raspaduras con

"Año del Bicentenario, de la consolidación de nuestra Independencia, y de la conmemoración de las heroicas batallas de Junín y Ayacucho"
herramientas como pico y barreta. (inspección técnica 20/08/2024).

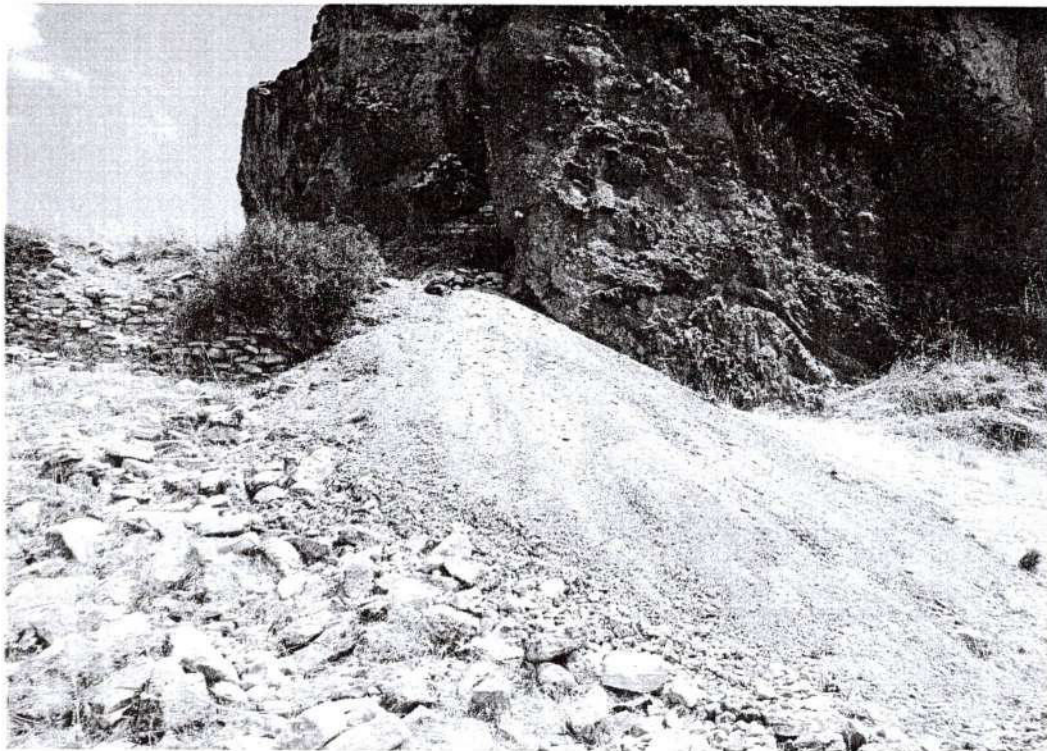
Foto.8: Vista de la tierra extraído de la escalinata, excavado sin el permiso del ministerio de

"Año del Bicentenario, de la consolidación de nuestra Independencia, y de la conmemoración de las heroicas batallas de Junín y Ayacucho"
cultura. (inspección técnica 20/08/2024).

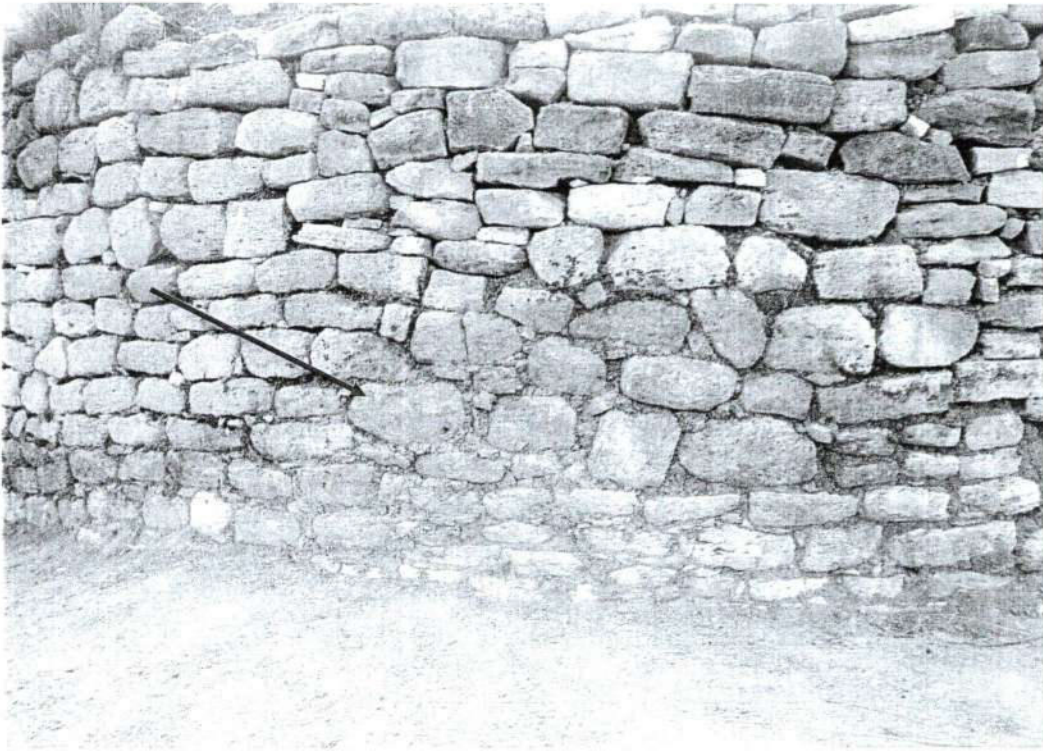
Foto.9: Vista de la estructura o plataforma superior en forma semicircular donde se ha excavado algunos rellenos que cubrían el muro. (inspección técnica 20/08/2024).

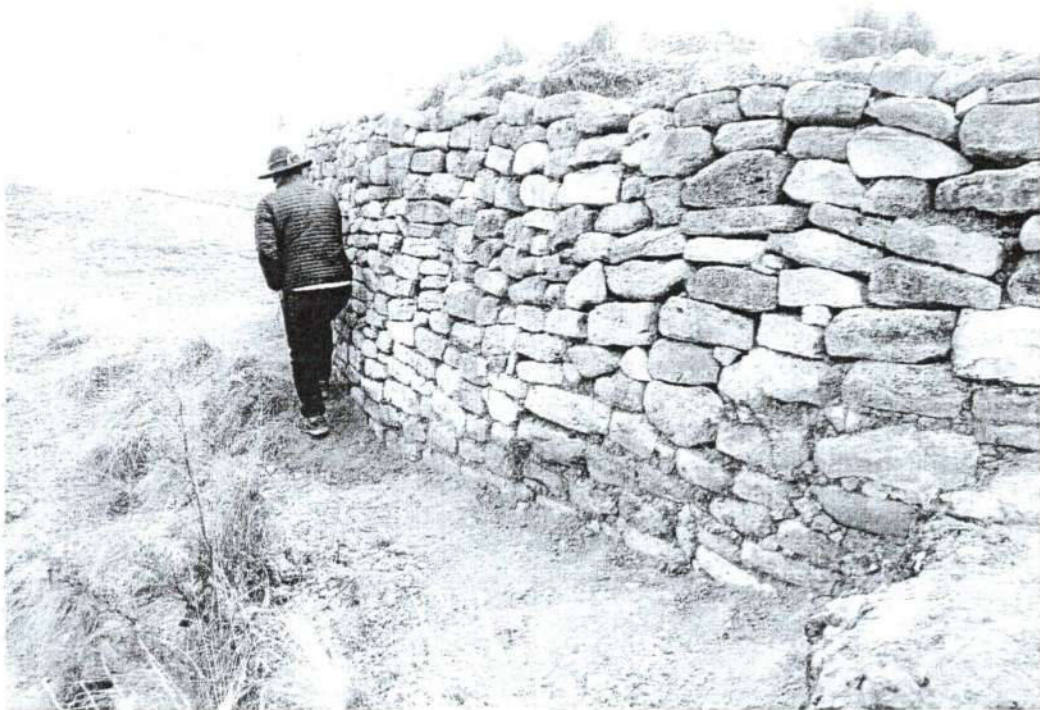
Foto.10: Vista de la estructura, forma semicircular donde se ha realizado limpieza y

"Año del Bicentenario, de la consolidación de nuestra Independencia, y de la conmemoración de las heroicas batallas de Junín y Ayacucho"
excavación de la base del muro. (inspección técnica 20/08/2024).

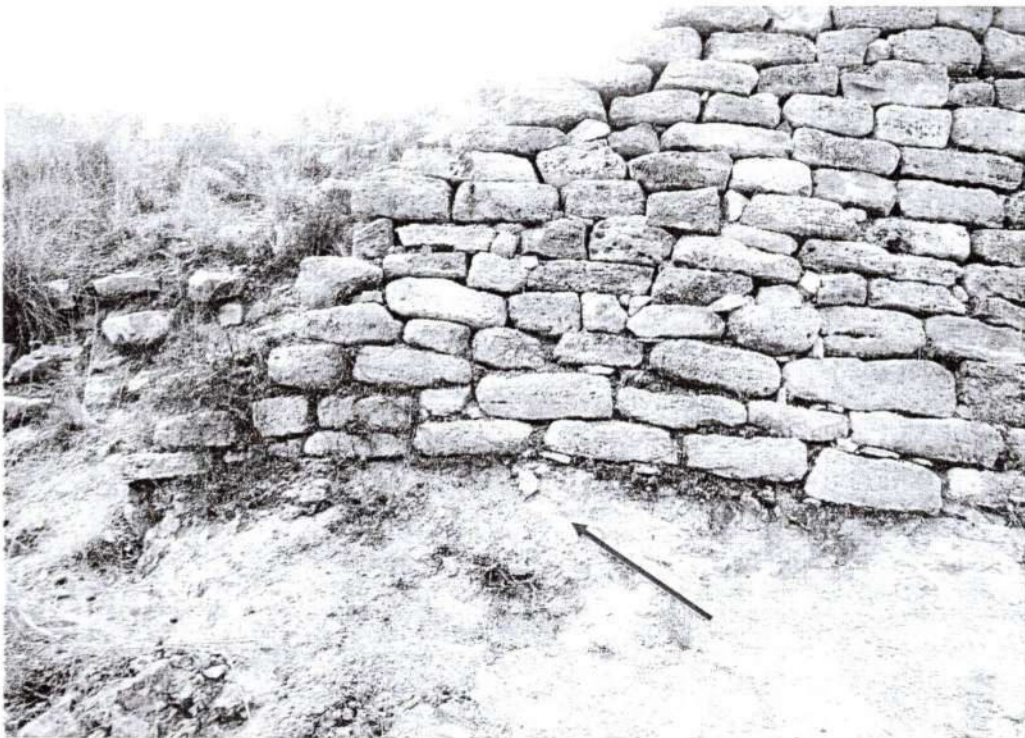
Foto.12: Vista de la estructura forma semicircular donde se ha realizado limpieza y se pone en riesgo la estabilidad del muro. (inspección técnica 20/08/2024).

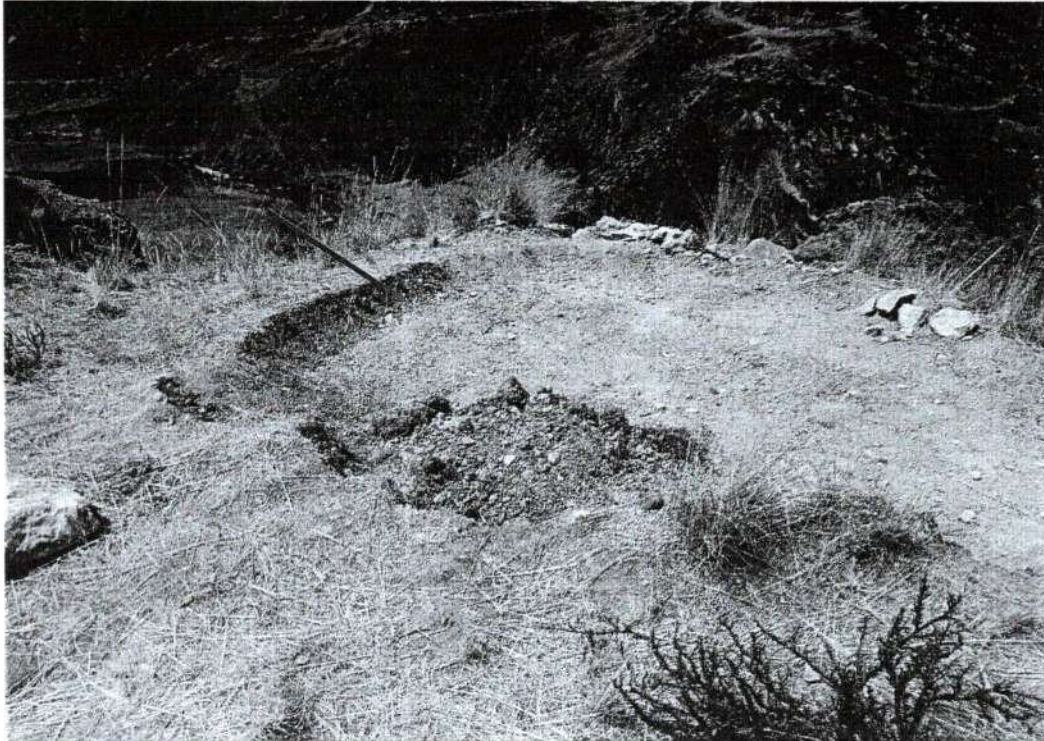
Foto.13: Vista de la parte superior de la estructura forma semicircular donde se ha extraído tierra para cubrir la cabecera del muro. (inspección técnica 20/08/2024).

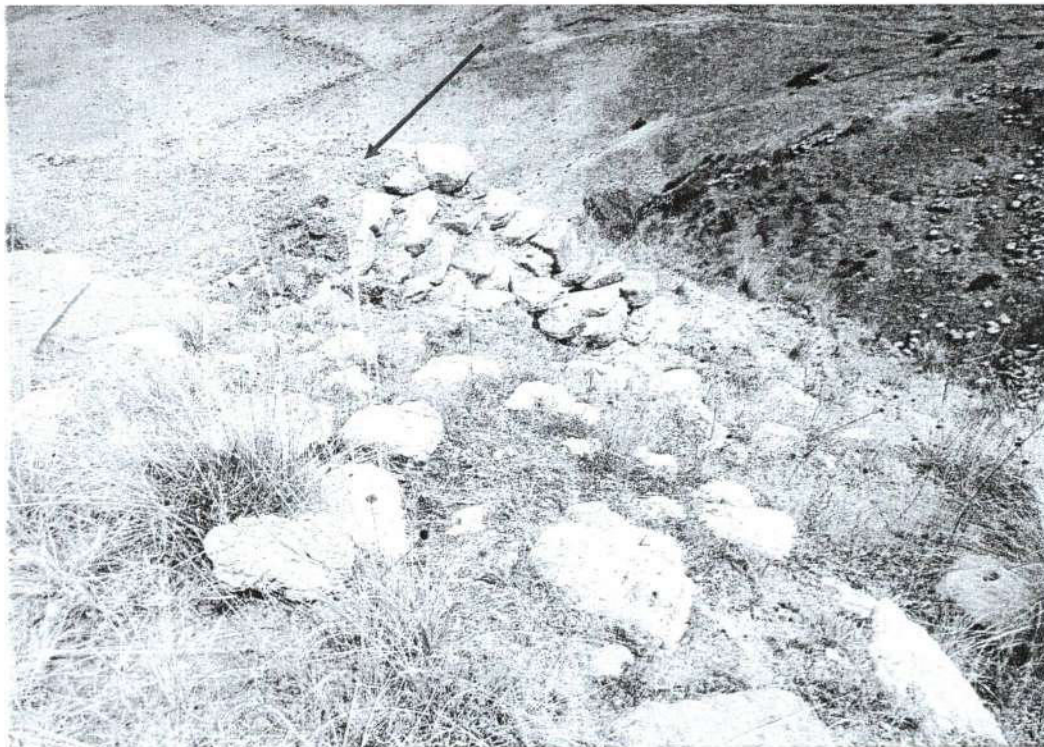
Foto.14: Vista de la estructura forma semicircular donde se ha cubierto la cabecera de muro con tierra. (inspección técnica 20/08/2024).

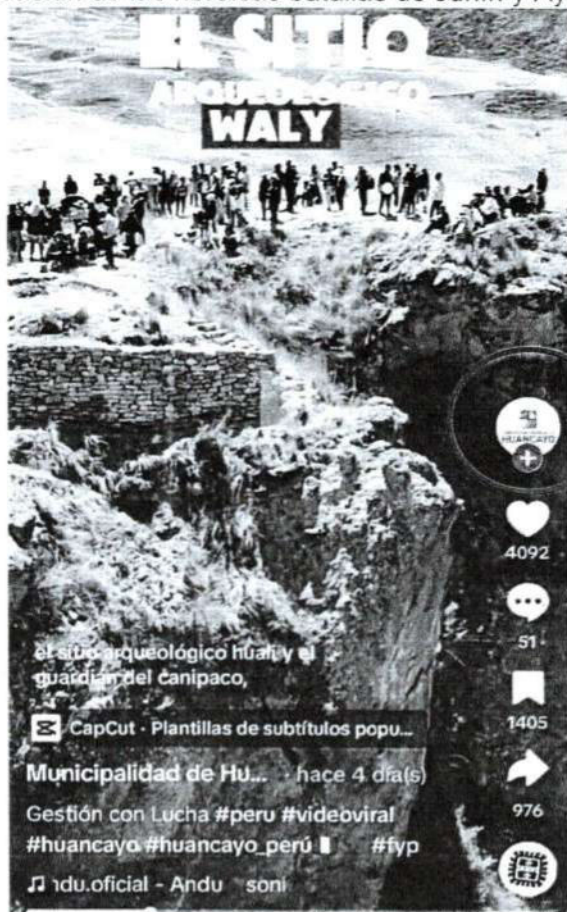
Imagen 3. se evidencia la publicitación del sitio arqueológico de Waly por la municipalidad de Huancayo en la cual se evidencia gran cantidad de personas sobre la plataforma superior estructura semicircular.

- 4.3 Temporalidad:** Los hechos de afectación por medio de excavación sin supervisión técnica de un arqueólogo se realizó el mes de **AGOSTO del 2024** aproximadamente (donde el video de los trabajos se publicó el 15 de agosto del 2024). (Ver imagen N°2). Así mismo la MUNICIPALIDAD DE HUANCAYO esta promocionando el sitio arqueológico de Waly, la cual consta en videos publicado en las redes sociales. (Ver imagen N°3).

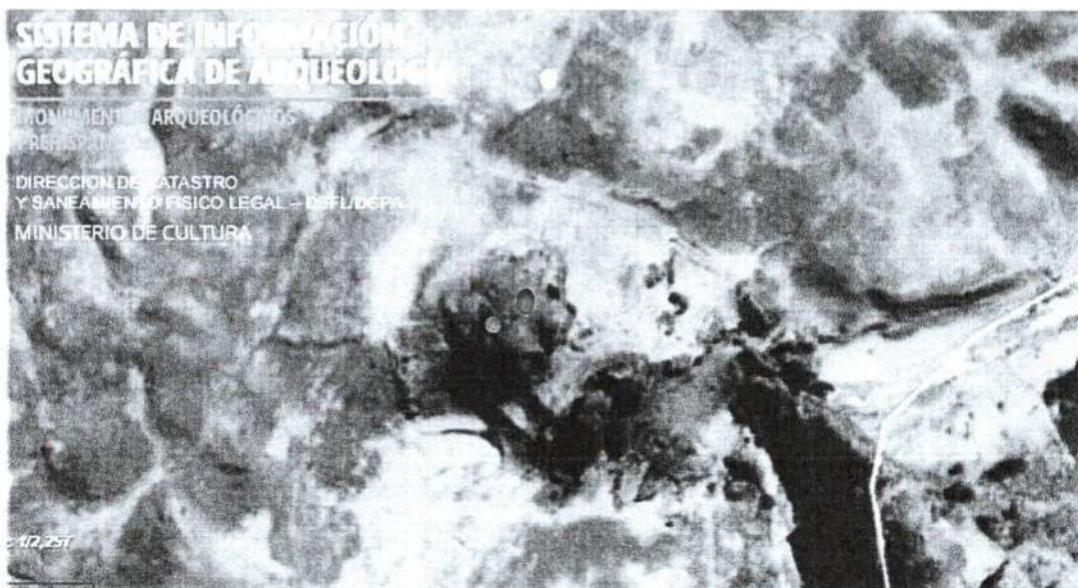
Imagen 2.- Vista del sitio arqueológico Waly y la ubicación de las afectaciones (punto color rojo escalinata, punto color azul plataforma semicircular, punto color amarillo camino prehispánica). (Fuente: SIGDA Ministerio de Cultura del Perú).
