**RESOLUCION DIRECTORAL N° 000009-2026-DGPA-VMPCIC/MC**

**Asunto :** SOLICITA PROTECCION PROVISIONAL DEL SITIO  
ARQUEOLOGICO DE LLULLUPATA UBICADO EN DISTRITO  
DE CHONGOS ALTO , HUANCAYO - JUNIN.

**INFORME N° 015-2025-SDDPCICI-WJOB/MC**

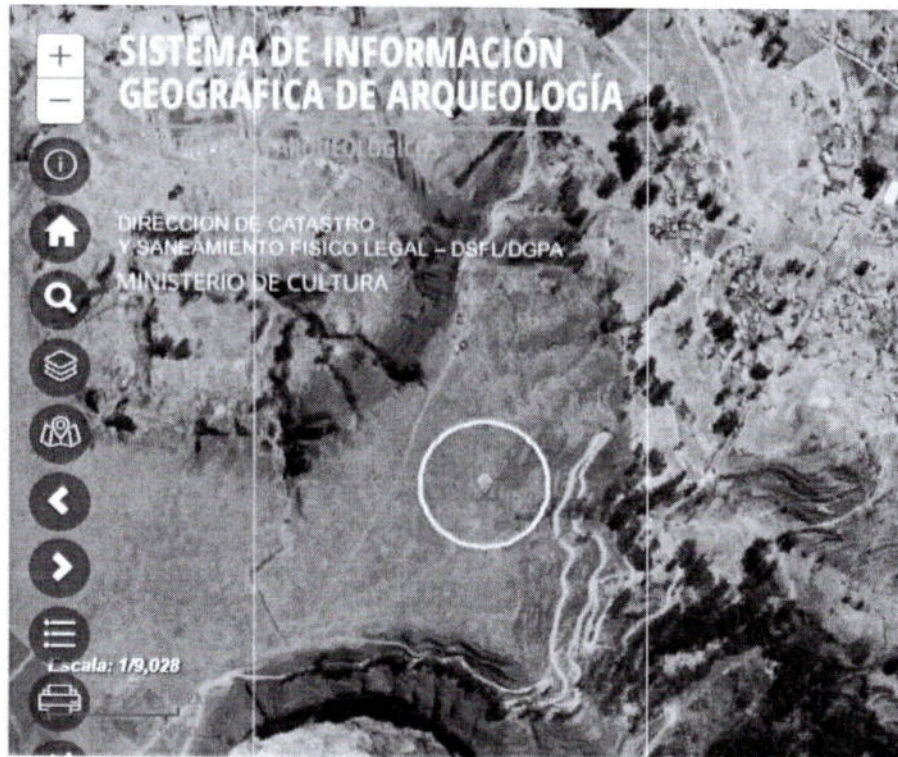
Imagen 1. Área de ubicación del sitio arqueológico de Llullupata (Fuente: SIGDA Ministerio de Cultura del Perú). (inspección 13/11/2025).

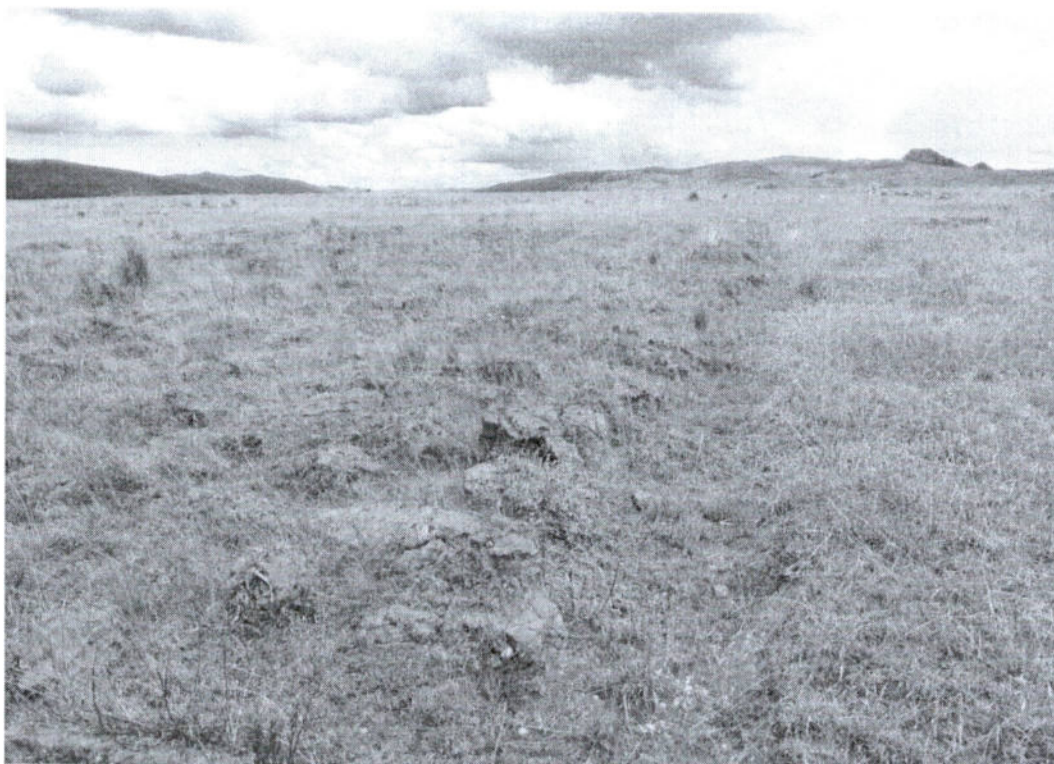
Imagen 2. Evidencia de remoción de tierra con maquinaria agrícola (tractor) en el sitio arqueológico de Llullupata (inspección 13-11-2025).

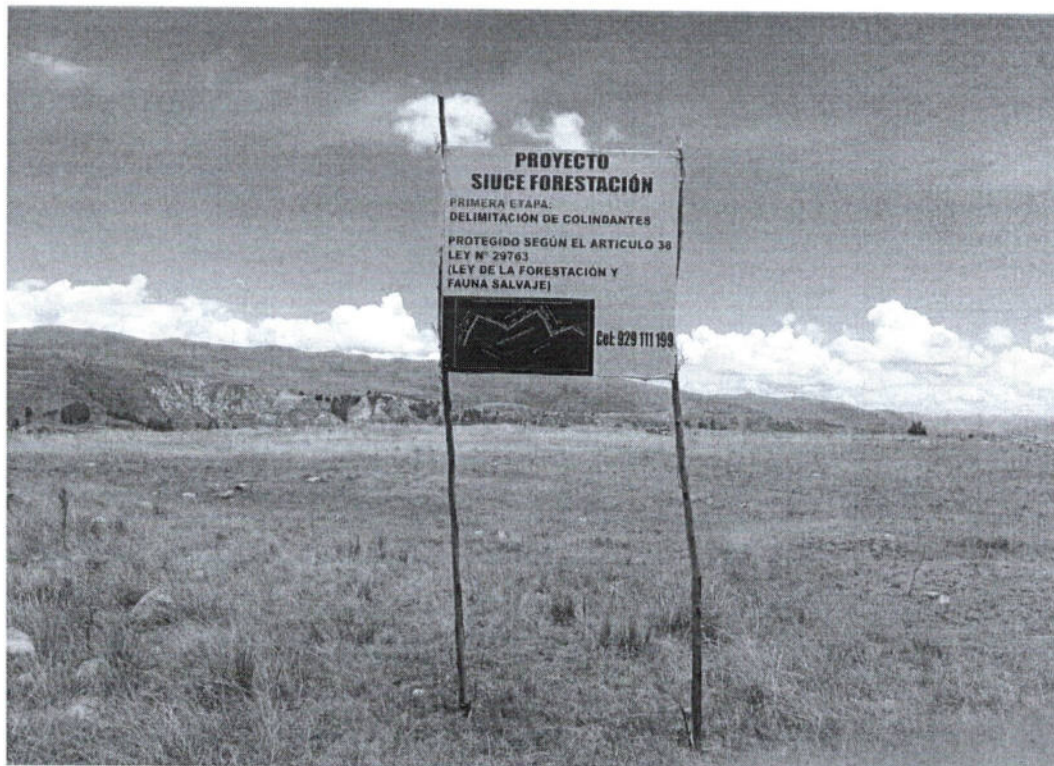
Imagen 3. Evidencia de instalación de plantas con el proyecto SIUCE FORESTACIÓN en el sitio arqueológico de Llullupata (inspección 13-11-2025).

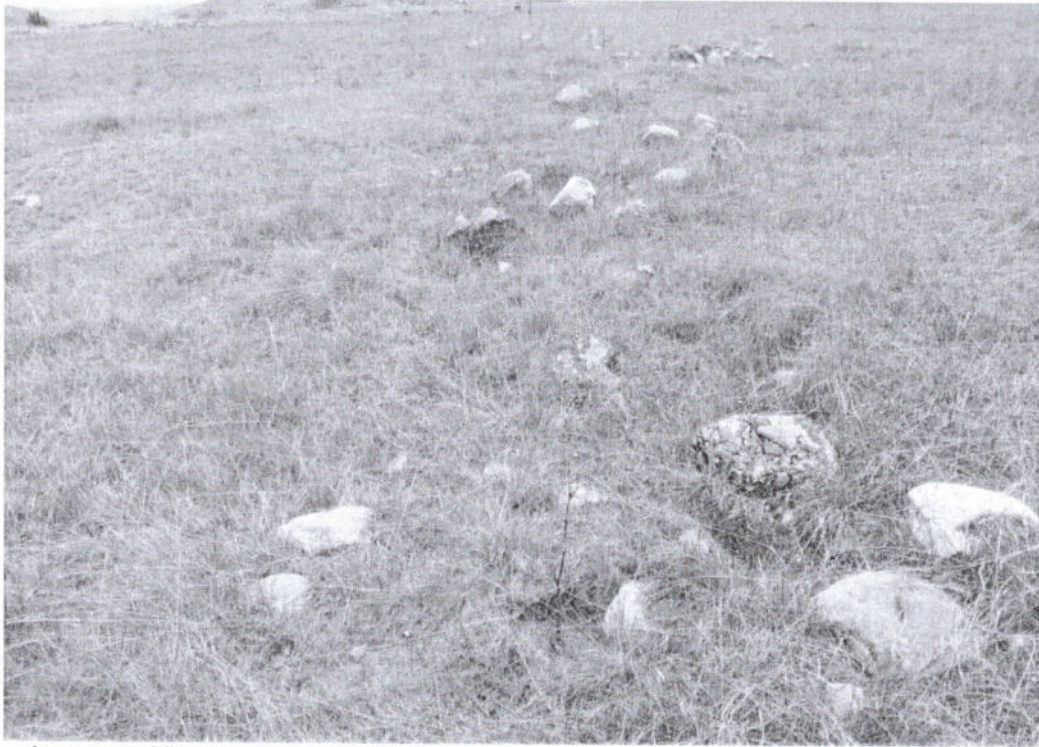
Imagen 4. Vista en detalle de instalación de plantas de quinua en el sitio arqueológico de Lullupata (inspección 13-11-2025).

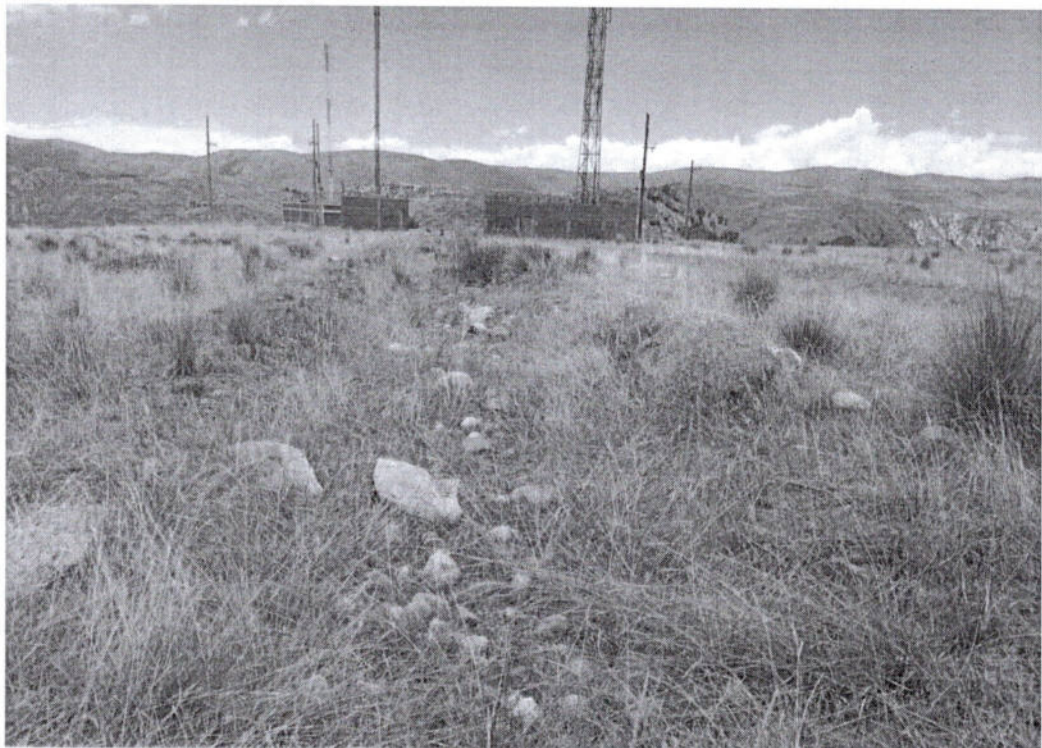
Imagen 5. Evidencia de camino prehispánico en el sitio arqueológico de Lullupata y tres antenas instaladas en el sitio arqueológico (inspección 13-11-2025).

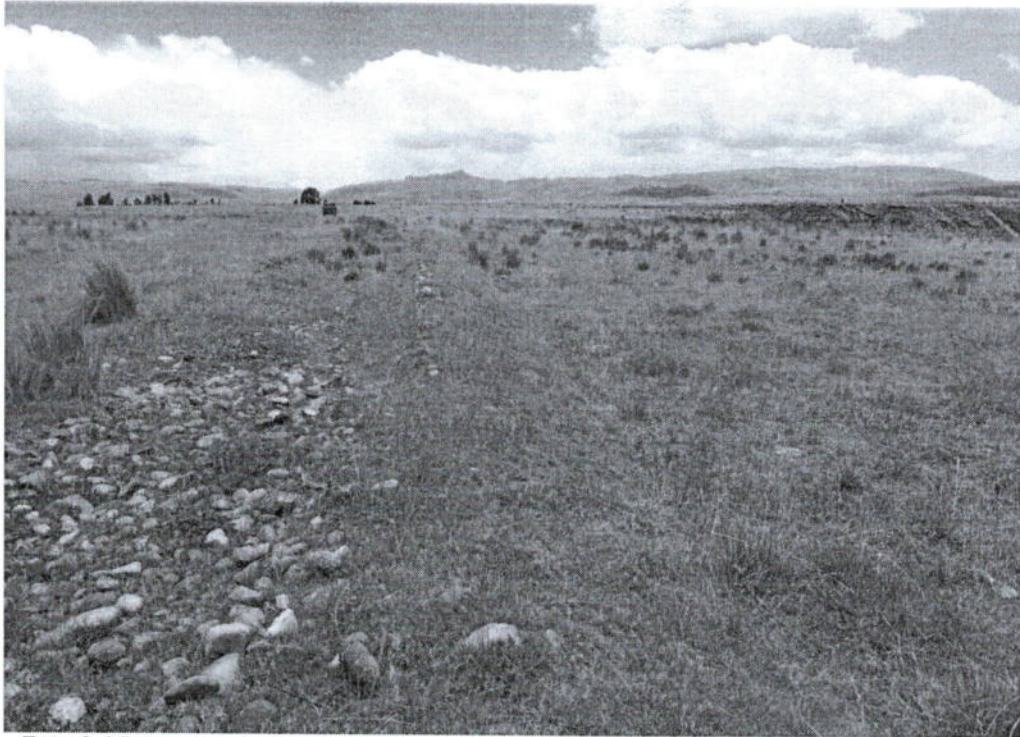
Foto 6. Vista panorámica del camino prehispánico en el sitio arqueológico de Llullupata.  
(inspección 13-11-2025)

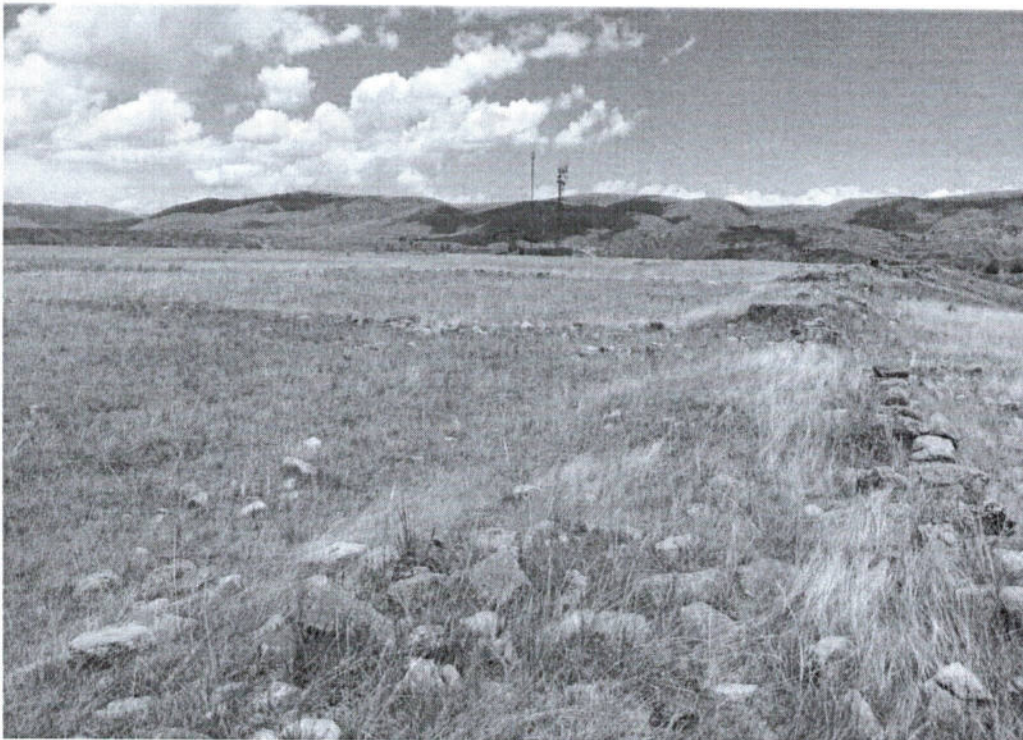
Imagen 7. Vista panorámica de las colcas en el sitio arqueológico de Llullupata  
(inspección 13-11-2025).

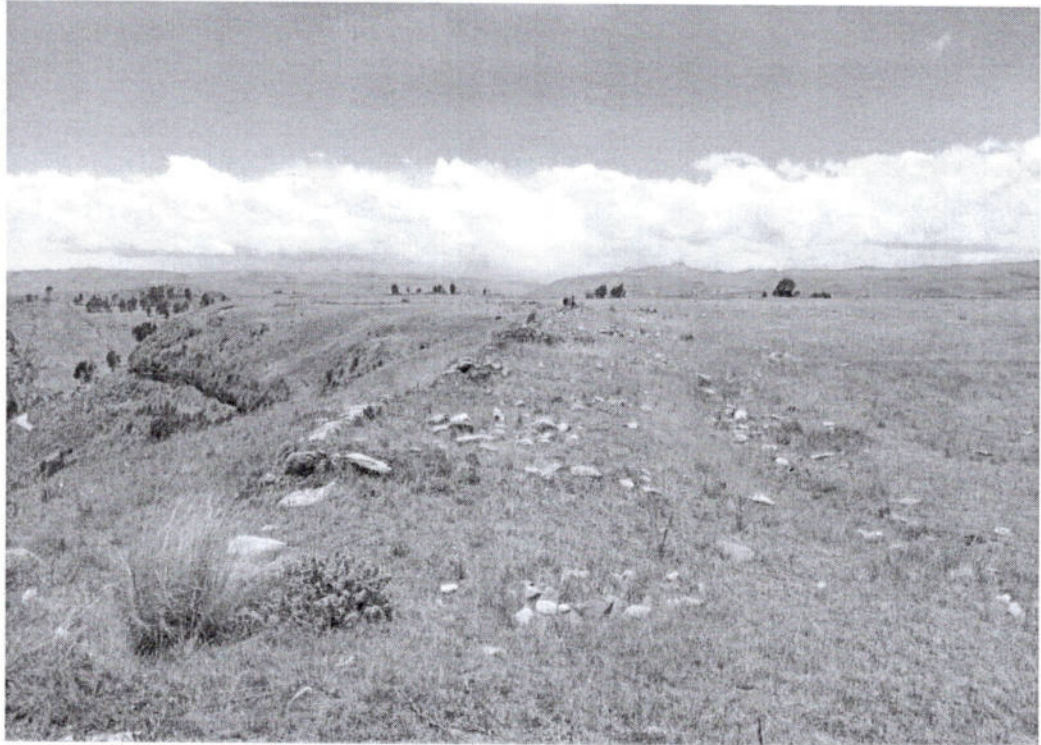
Imagen 8. Vista panorámica de las colcas en el sitio arqueológico de Llullupata (inspección 13-11-2024)

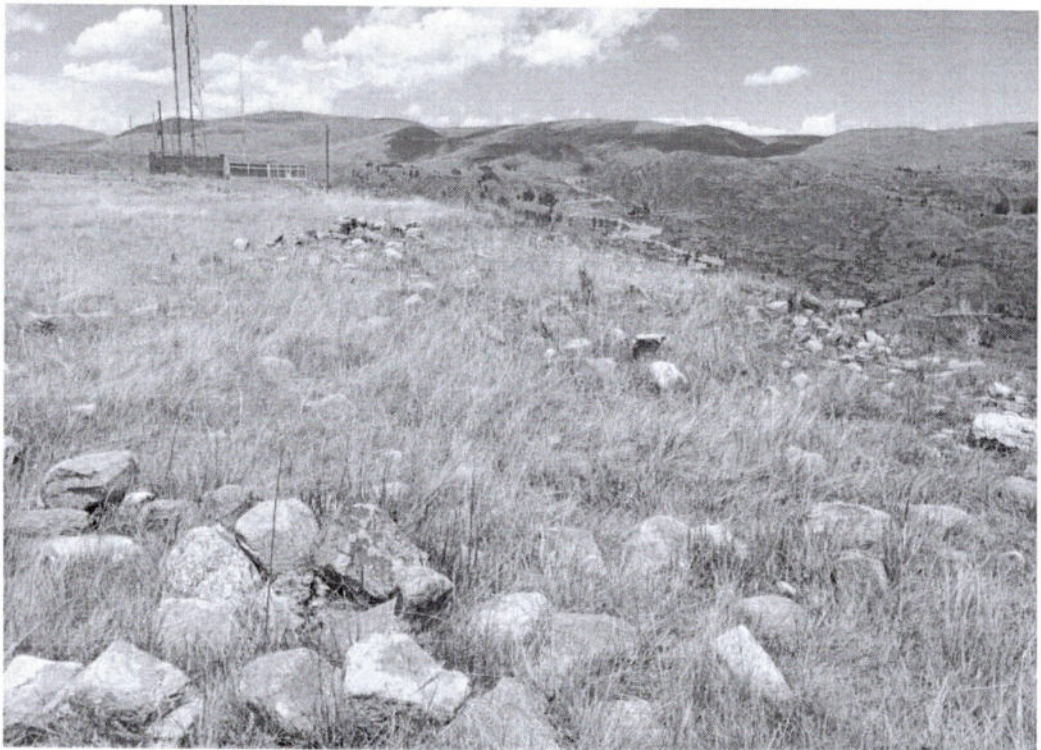
Imagen 9. Vista de colapso de muros de las colcas en el sitio arqueológico de Llullupata (inspección 13-11-2025)

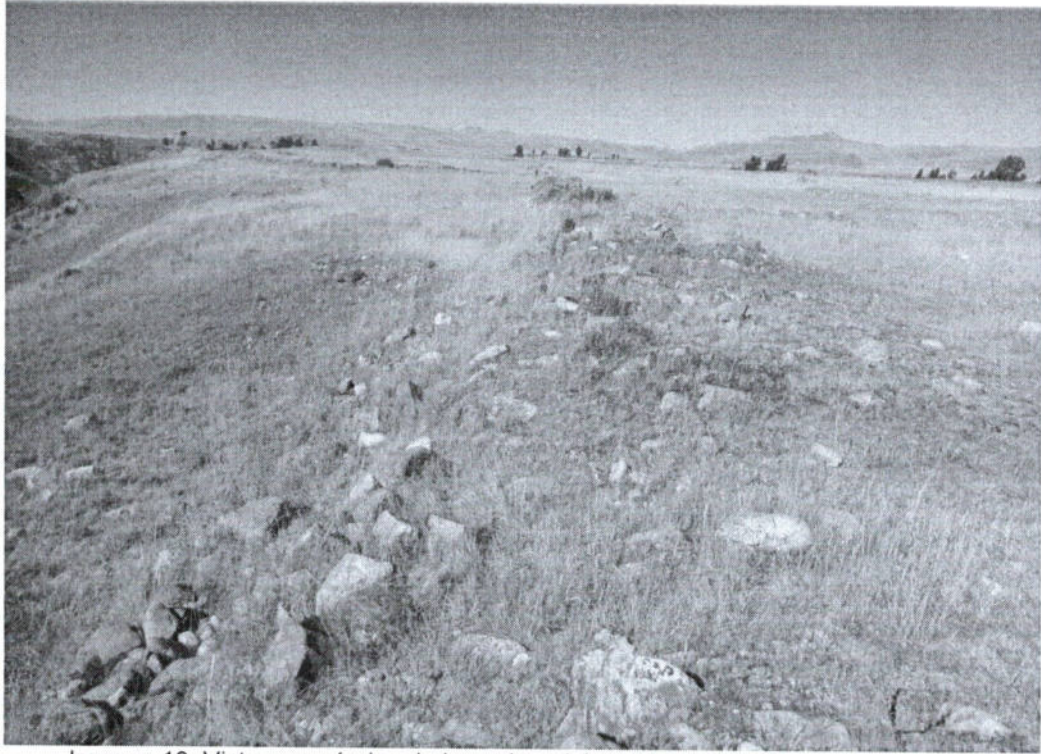
Imagen 10. Vista panorámica de las colcas (almacenes) del sitio arqueológico de Lullupata. (inspección 13-11-2025)

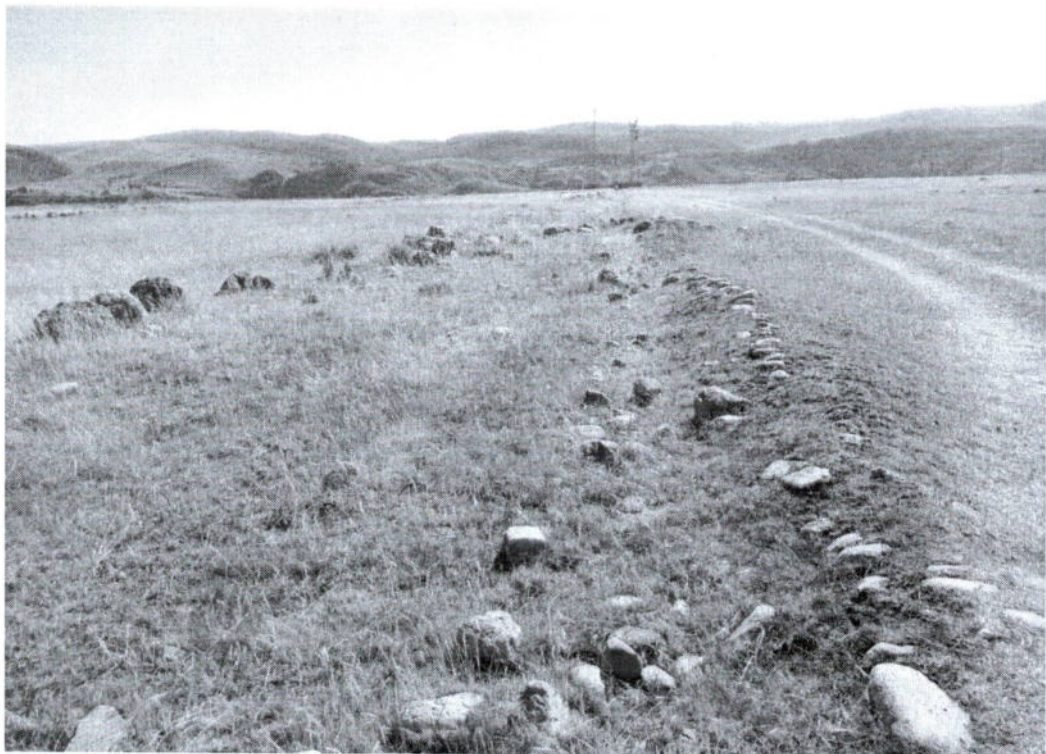
Imagen 11, vista panorámica del camino prehispánico en el sitio arqueológico de Lullupata. (inspección 13-11-2025)

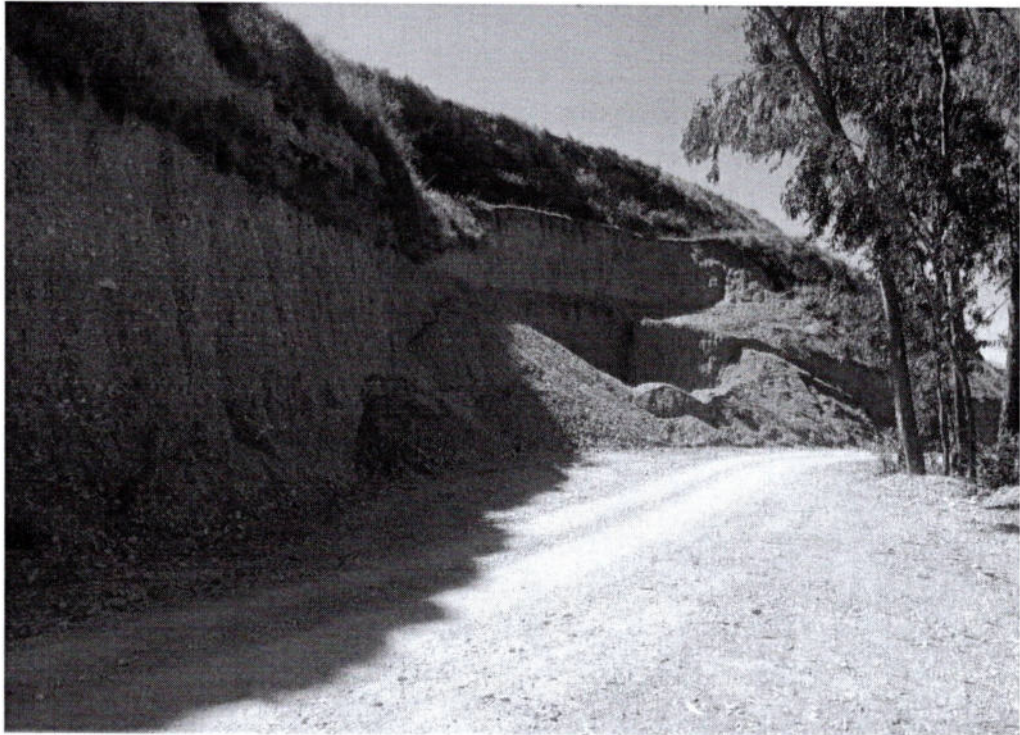
Imagen 12, evidencia de extracción de material no metálico, que está debilitando el talud donde se ubican las estructuras de las colcas (almacenes) en el sitio arqueológico de Llullupata (inspección 13-11-2025).

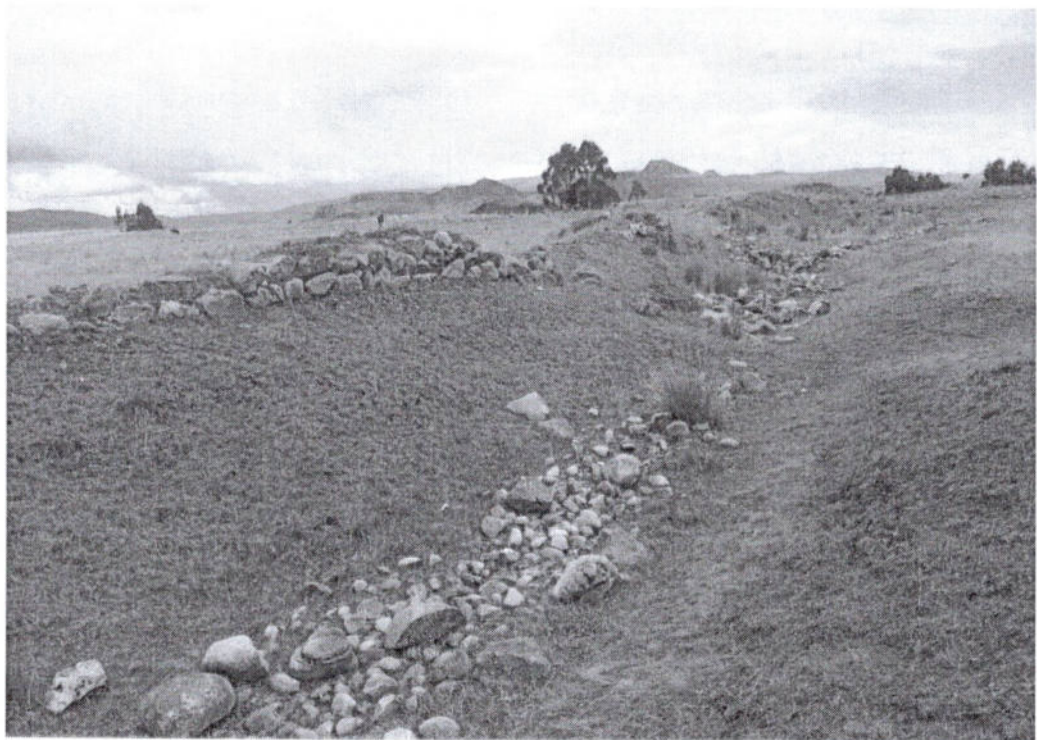
Imagen 13. Vista panorámica de muro en el sitio arqueológico de Llullupata (inspección 13/11/2025).

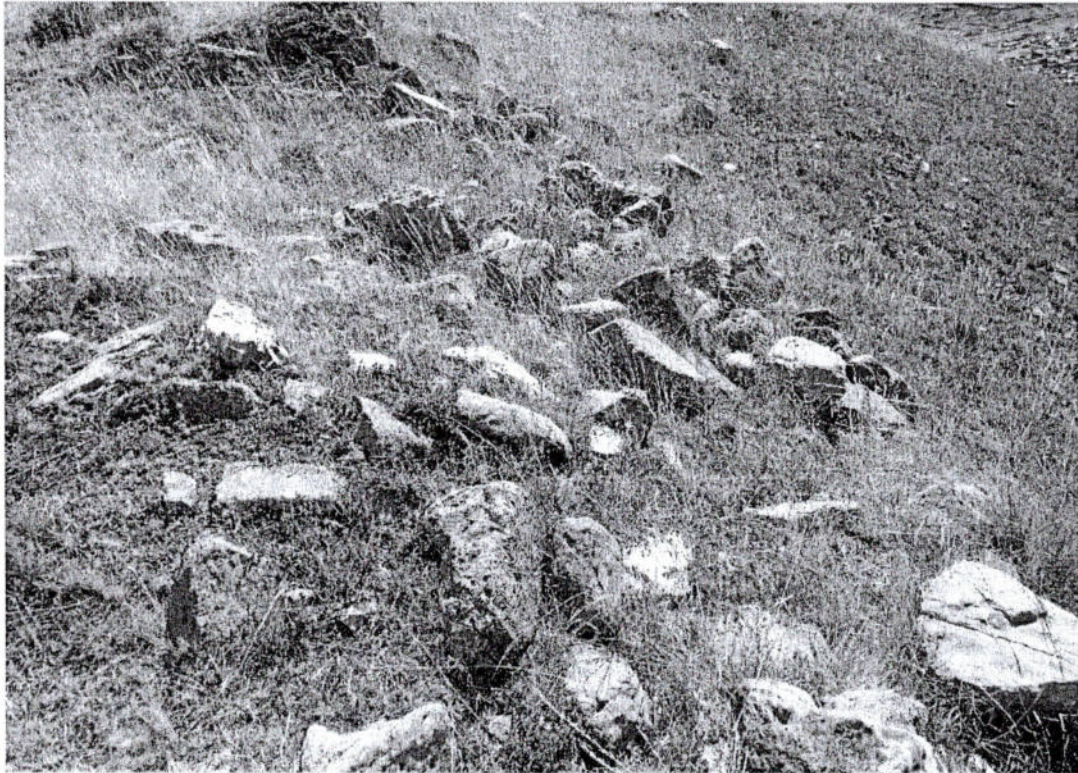
Foto. 1: vista de piedras que son parte de estructuras arquitectónicas colapsados del sitio arqueológico de Llullupata, (inspección técnica 05/07/2024).

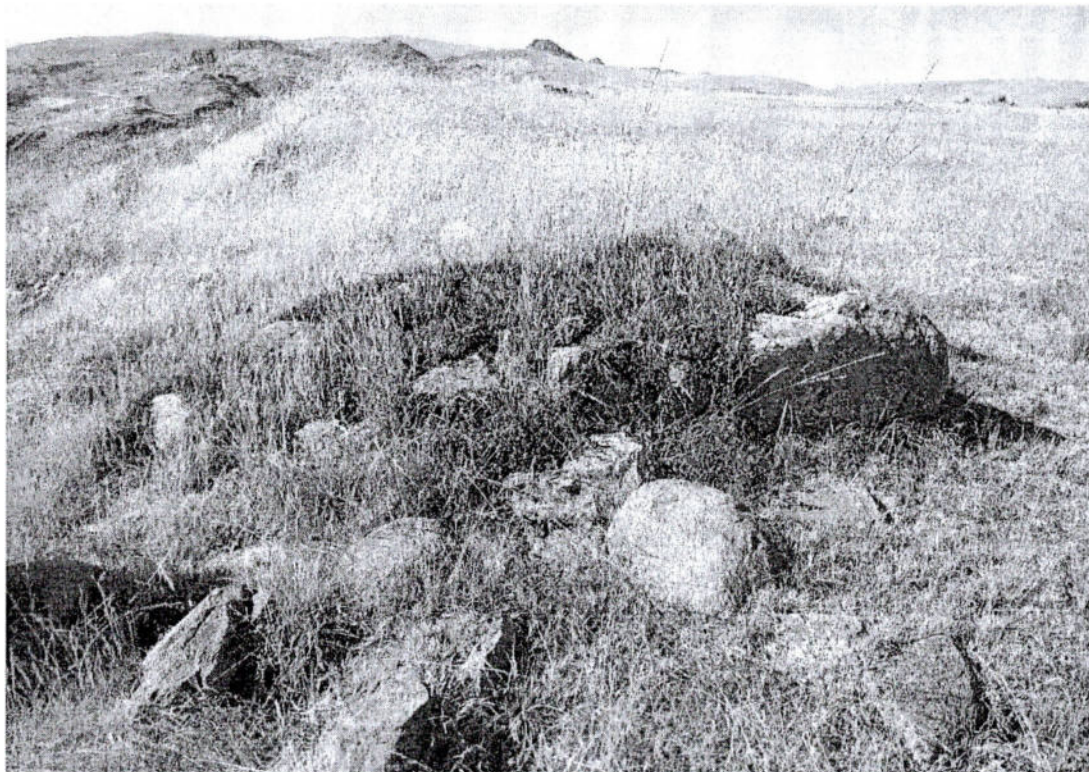
Foto. 2: vista de estructuras arquitectónicas colapsados y en mal estado de conservación del

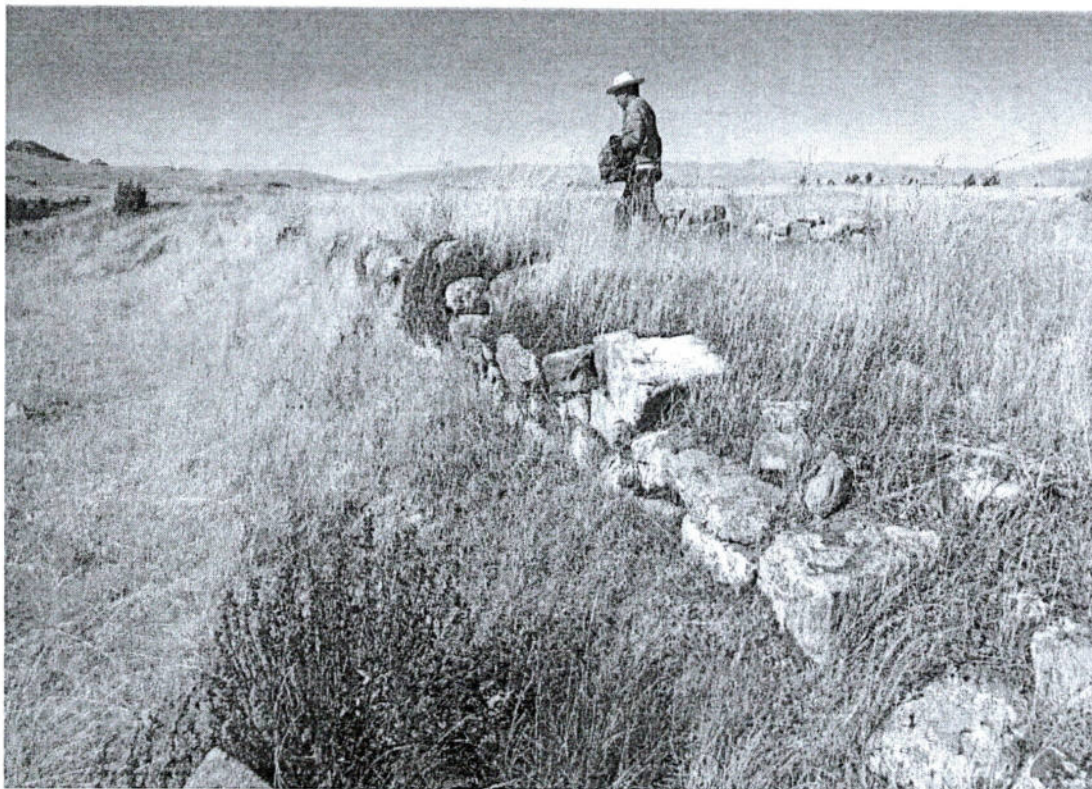
Foto. 3: vista de un muro perimétrico o plataforma del sitio arqueológico de Llullupata, (inspección técnica 05/07/2024).

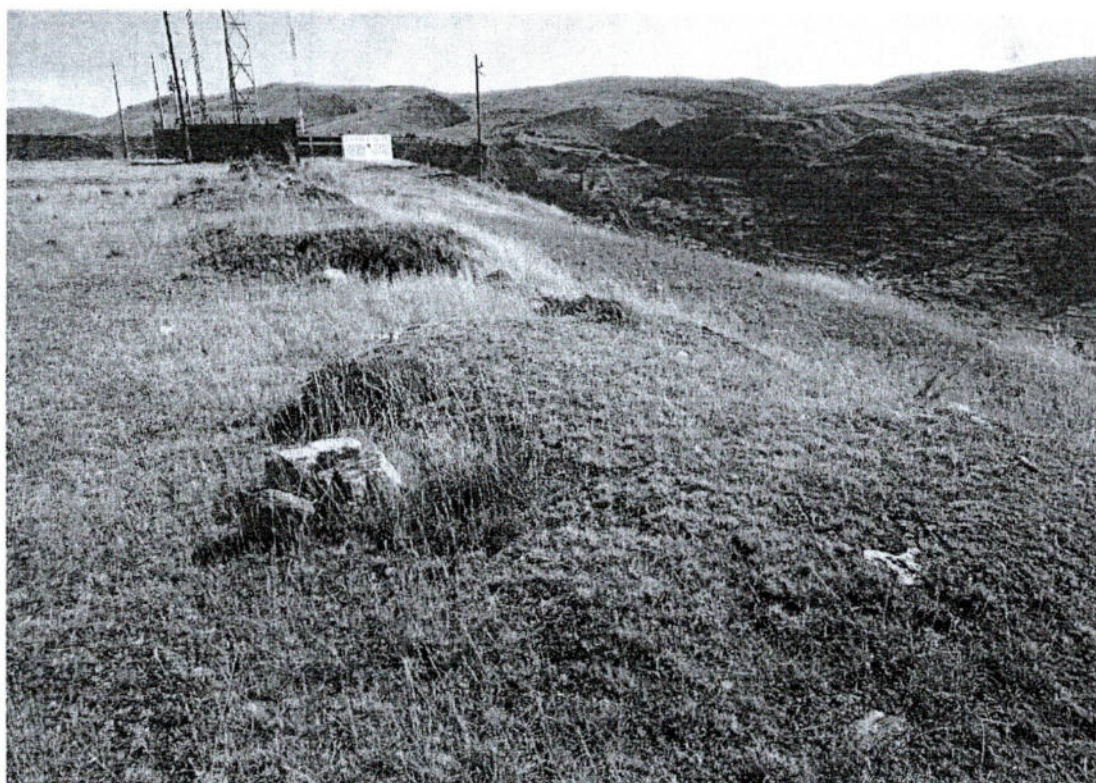
Foto. 4: vista de piedras que las estructuras arquitectónicas de forma lineal ubicados en el

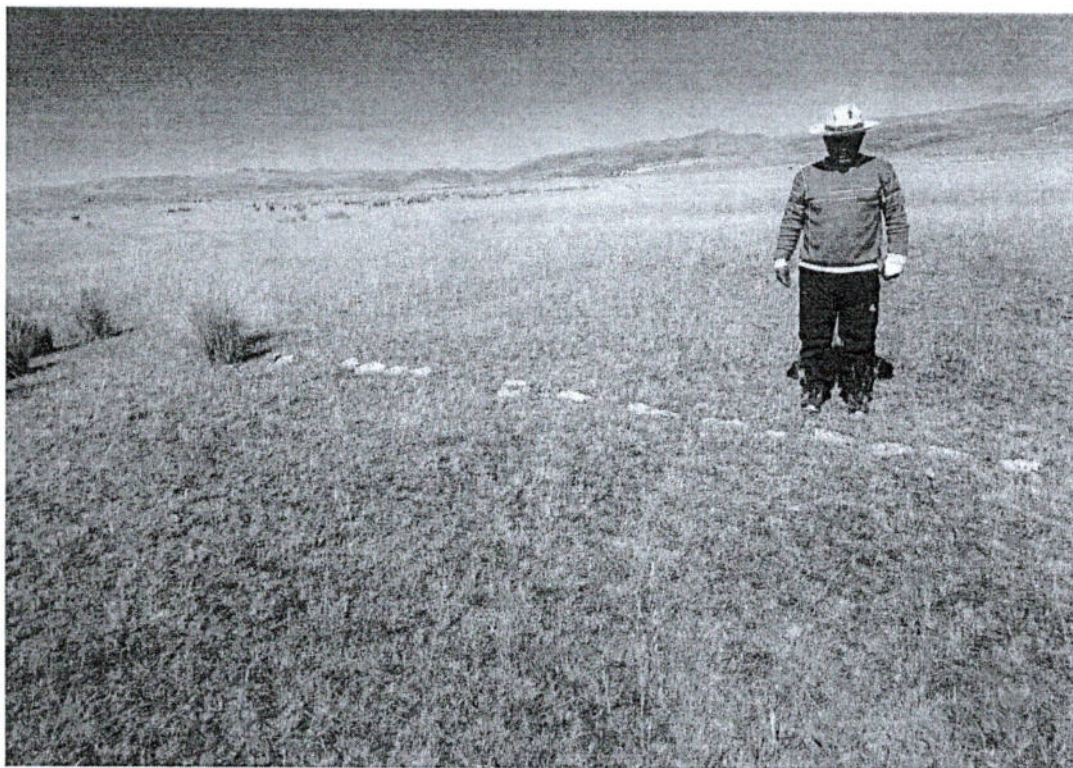
Foto. 8: vista del Qhapaq Ñan donde se evidencia un alineamiento de piedras que delimita la calzada del camino prehispánico, (inspección técnica 05/07/2024).

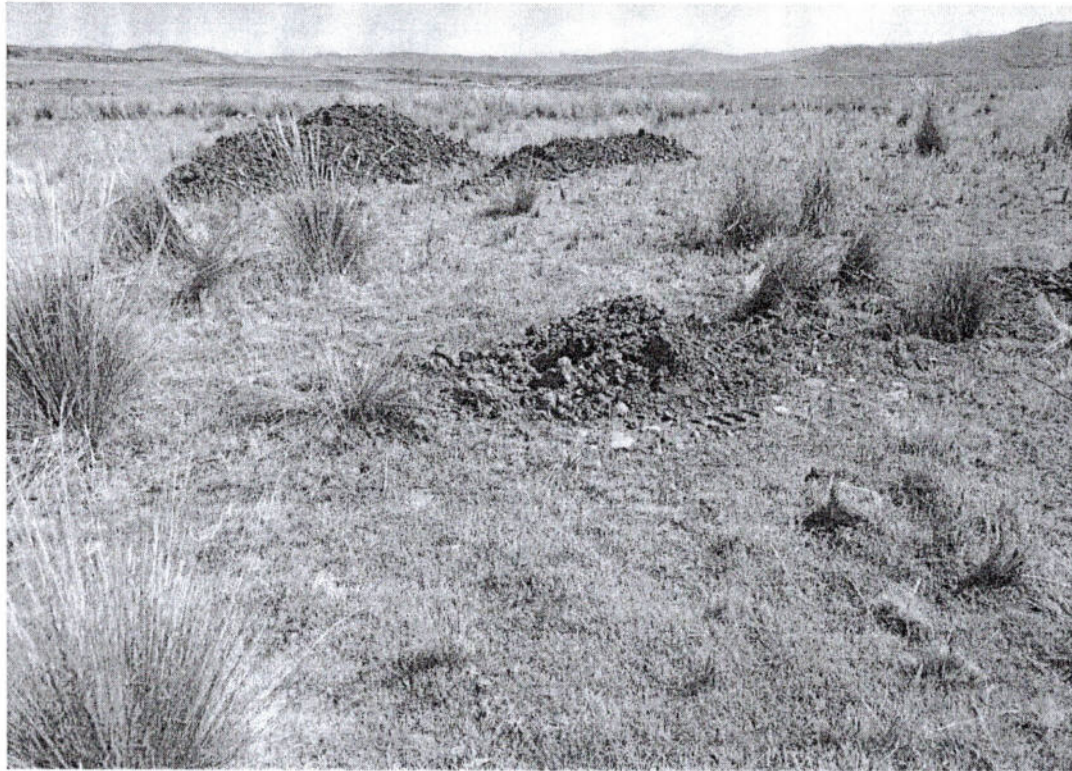
Foto. 9: vista del desmonte ubicado sobre el trazo del Qhapaq Ñan donde se evidencia un alineamiento de piedras que delimita la calzada del camino, (inspección técnica 05/07/2024).

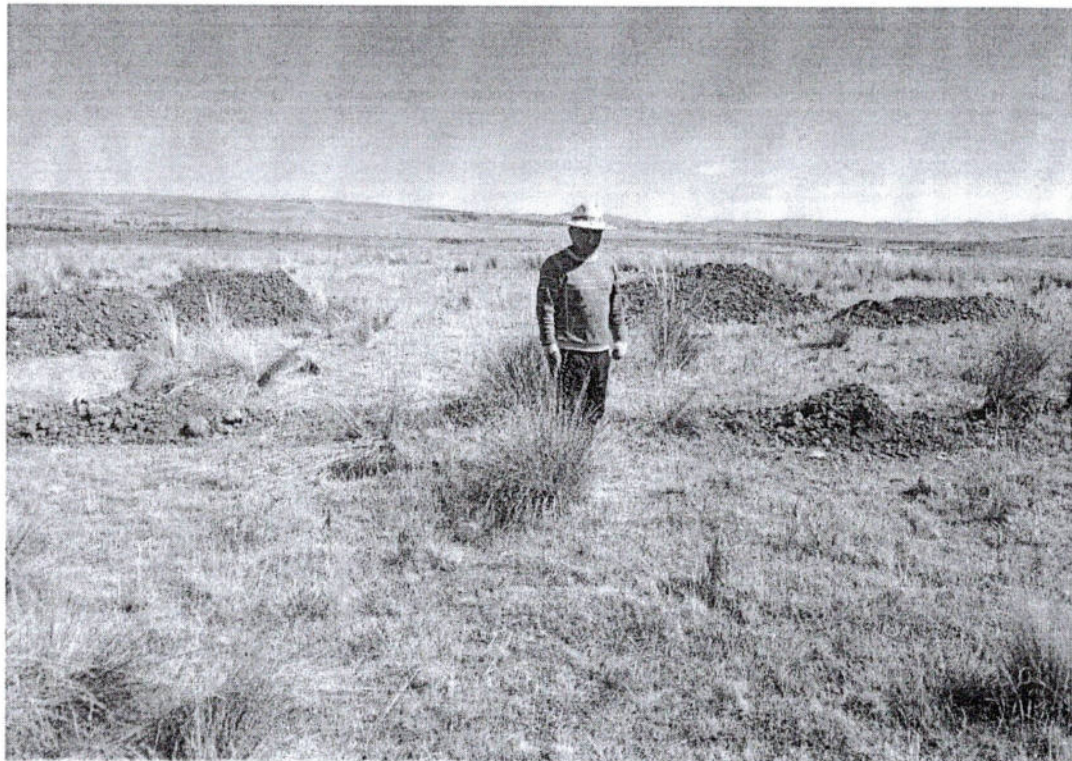
Foto. 10: vista del desmonte ubicado sobre el trazo del Qhapaq Ñan la cual se está empezando a

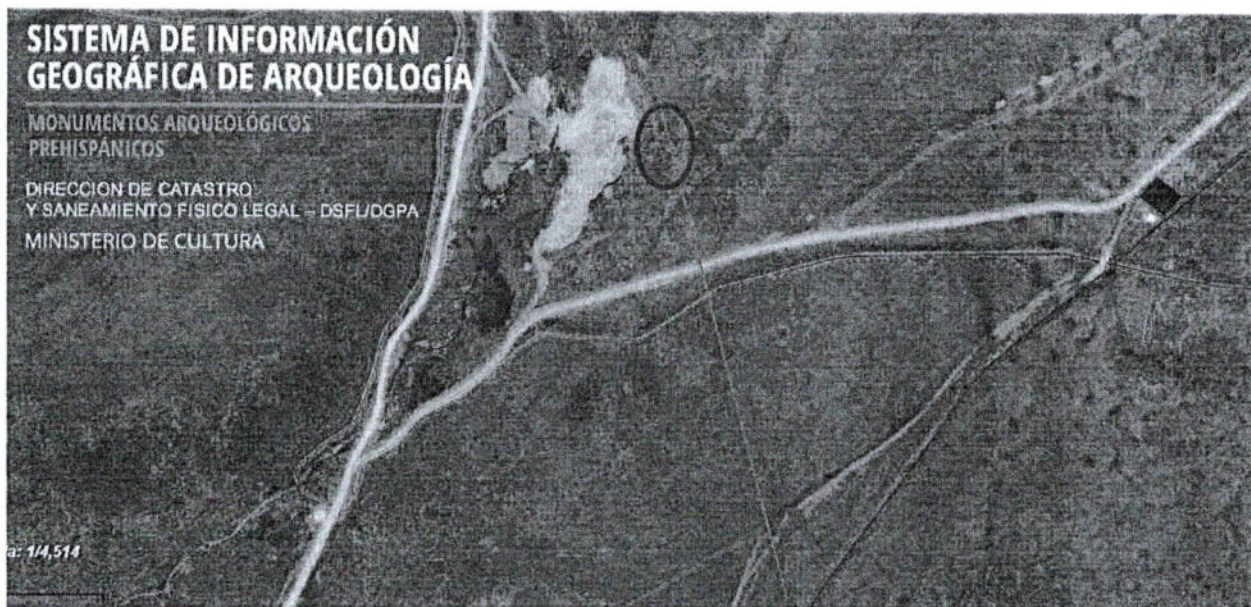
Imagen 2.- Vista de la ubicación del Qhapaq Ñan (línea de color azul) donde en el área se está empezando a cubrir con desmorte de tierra el tramo del Qhapaq Ñan (el desmorte ubicado con círculo color rojo (Fuente Google earth).
