**RESOLUCION DIRECTORAL N° 000011-2026-DGPA-VMPCIC/MC**

**Asunto :** SOLICITUD DE PROTECCION PROVISIONAL DEL SITIO  
ARQUEOLOGICO HUACA LA LECHUZA, UBICADO EN EL  
DISTRITO DE JAYANCA, PROVINCIA DE LAMBAYEQUE,  
DEPARTAMENTO DE LAMBAYEQUE .

**INFORME DE INSPECCIÓN N°030-2025-LMG-DDC LAM-MC**

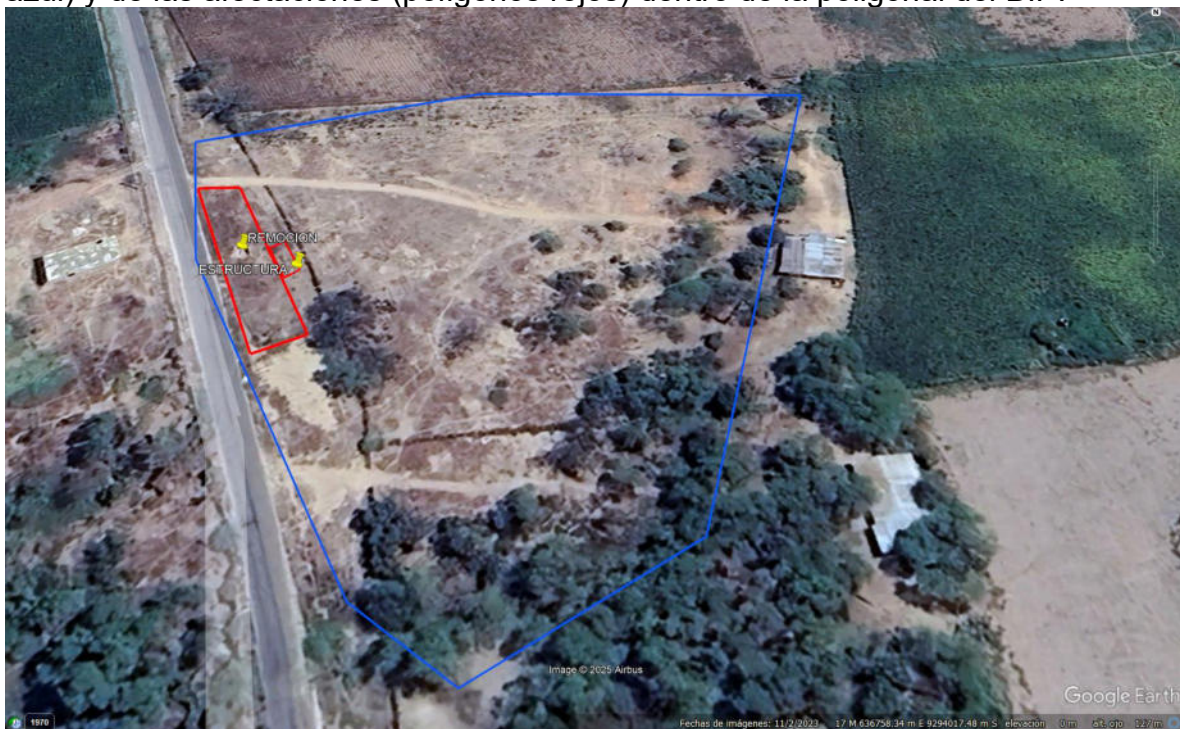
Imagen N° 1: Vista panorámica del Sitio Arqueológico Huaca La Lechuza (polígono azul) y de las afectaciones (polígonos rojos) dentro de la poligonal del BIP.

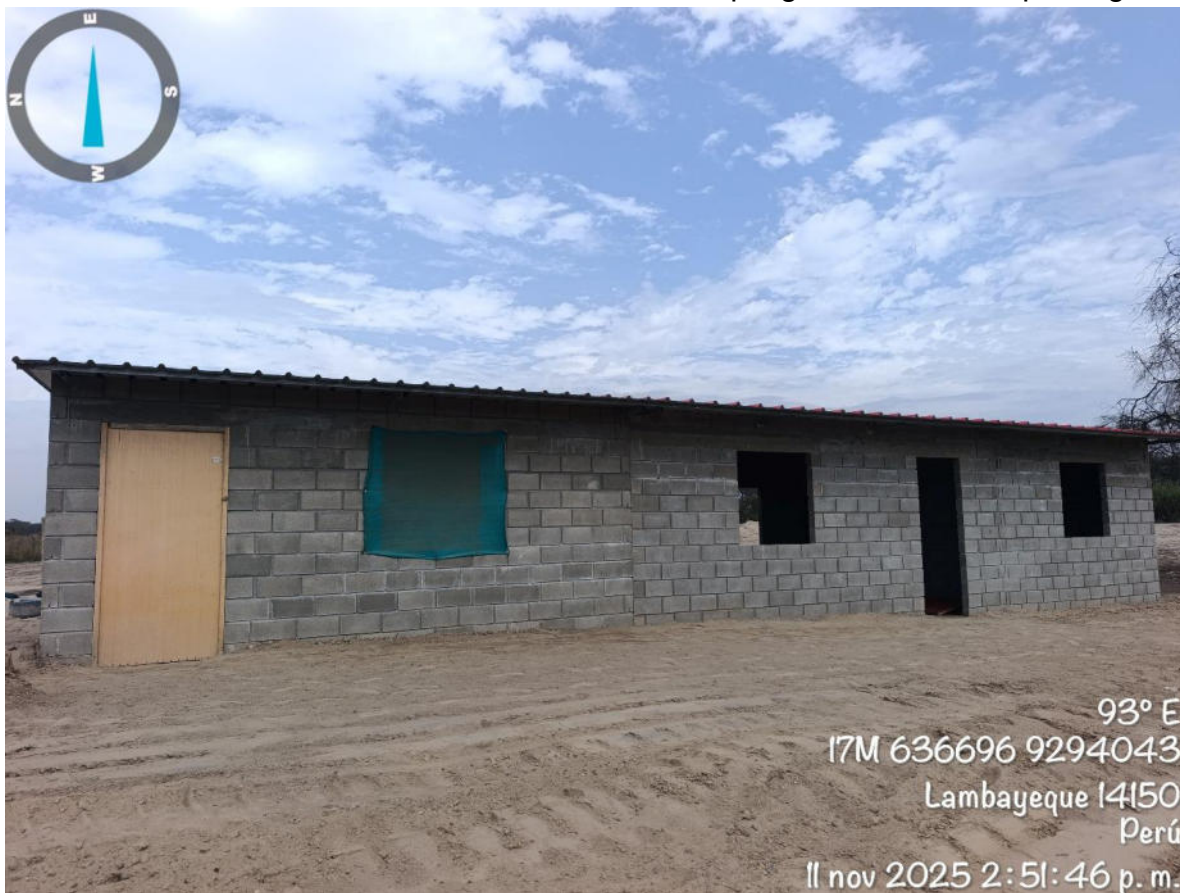
1. *Asentamiento de una estructura de ladrillos de concreto, techada con calaminas UTM (WGS84): 636700E-9294044N.*
2. *Remoción y nivelación con maquinaria pesada UTM (WGS84): 636693E-9294045N.*

Imagen N° 2: Vista panorámica del asentamiento de una estructura de ladrillos de cemento techada con calamina, al lado oeste de la poligonal del sitio arqueológico.

MEDIDA		REFERENCIA
<i>Paralización y/o cese de la afectación:</i>	x	<i>Comunicar a la Municipalidad de Jayanca y los propietarios del asentamiento, sobre la paralización de cualquier intervención que afecte al Sitio Arqueológico Huaca La Lechuza.</i>
<i>Señalización:</i>	x	<i>Colocar hitos y Paneles informativos sobre la intangibilidad del Bien Prehispánico Inmueble.</i>

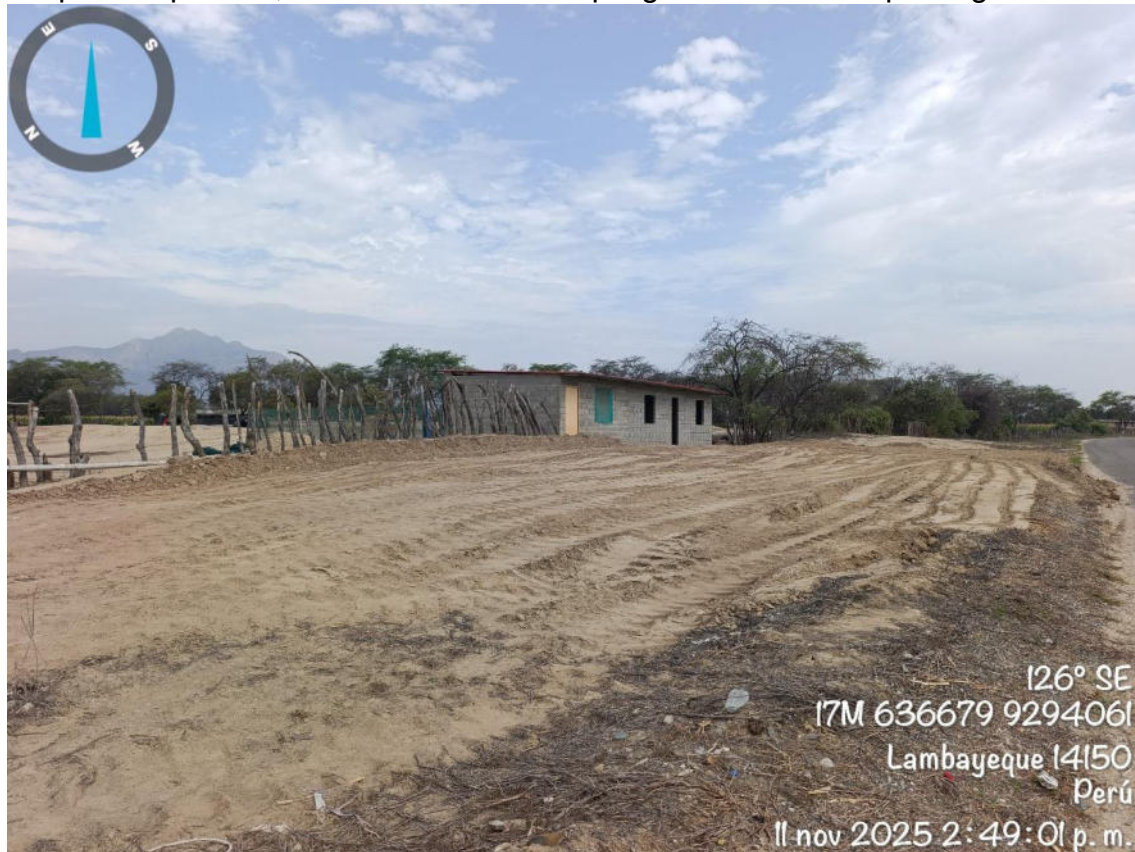
Imagen N° 3: Vista de la afectación por remoción y nivelación de terreno con maquinaria pesada, ubicada dentro de la poligonal del sitio arqueológico.

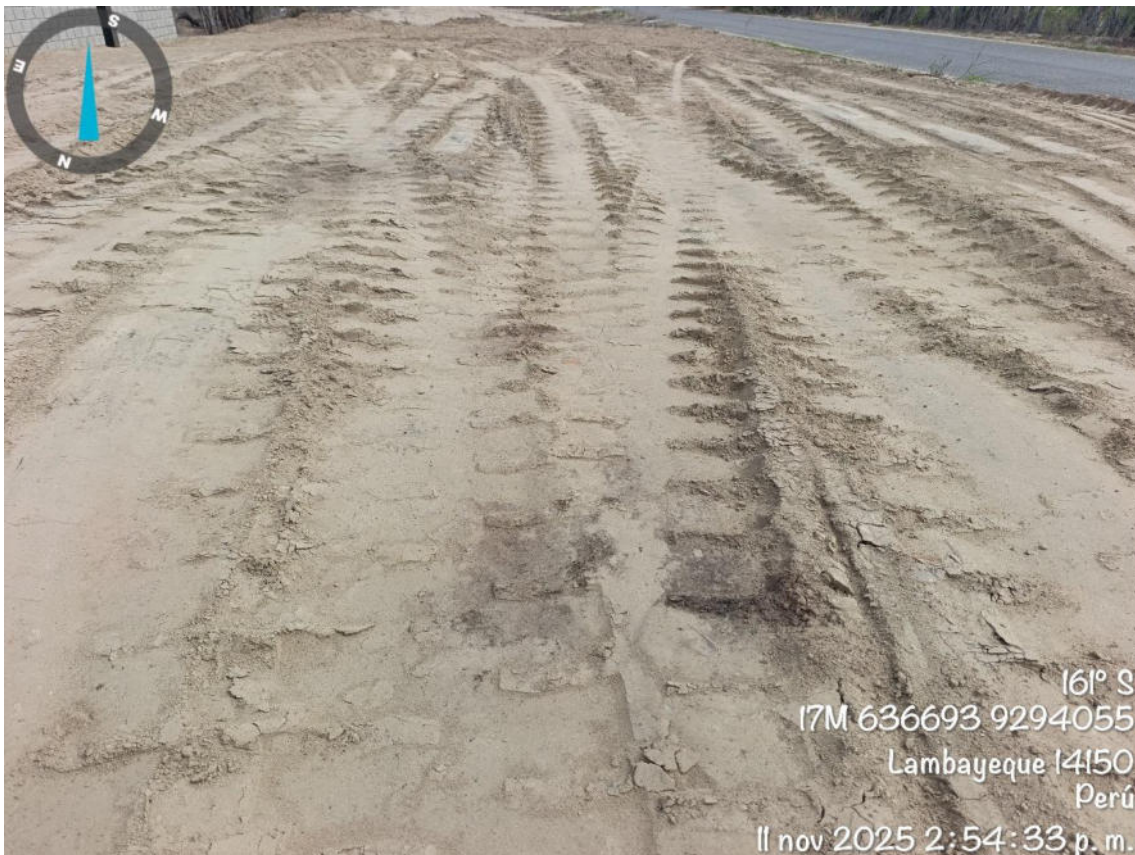
Imagen N° 4: Vista a detalle la afectación por remoción y nivelación de terreno con maquinaria pesada, ubicada dentro de la poligonal del sitio arqueológico

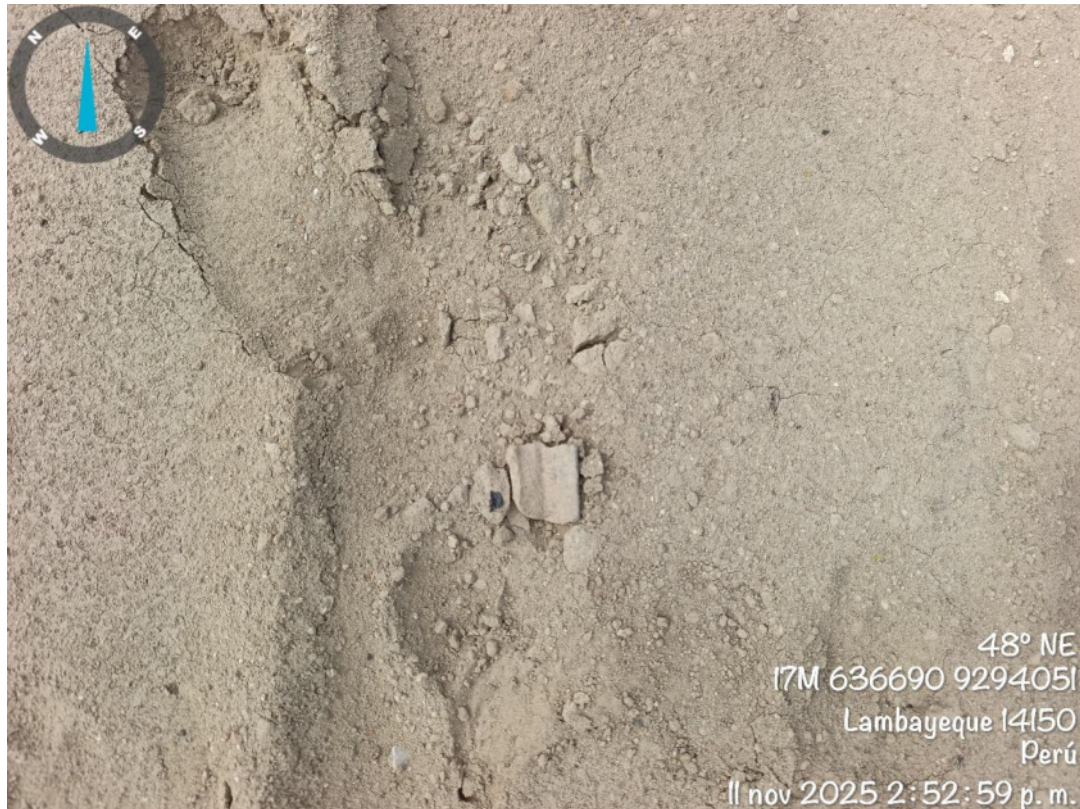
Imagen N° 5: Vista de las evidencias arqueológicas (fragmentería de cerámica) en superficie dentro del área de afectación del Sitio Arqueológico.

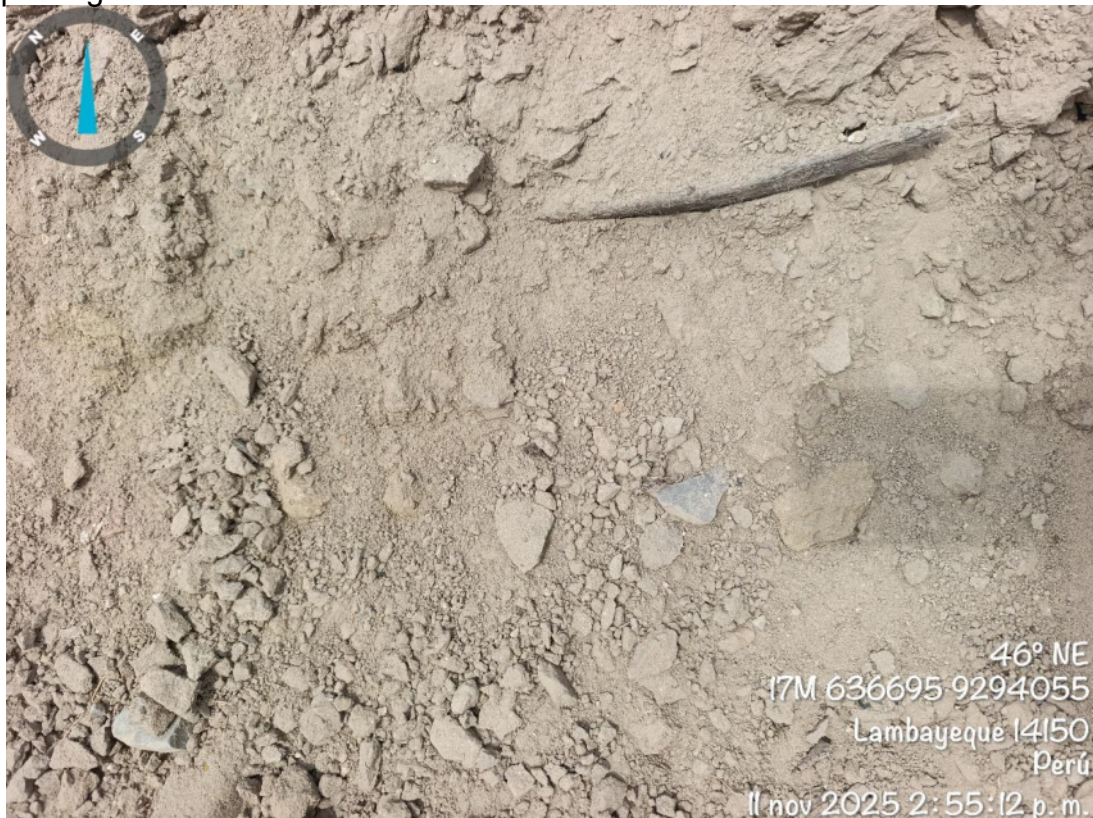
Imagen N° 6: Vista de las evidencias arqueológicas (fragmentería de cerámica) en los escombros de la remoción de terreno, dentro del área de afectación del Sitio Arqueológico.
