RESOLUCION DIRECTORAL N° 000015-2026-DGPA-VMPCIC/MC

Asunto : SE ALCANZA INFORME TÉCNICO DE VIABILIDAD DE LA
DETERMINACIÓN DE PROTECCIÓN PROVISIONAL DE
BIEN INMUEBLE PREHÍSPANICO "HUACA EL
MIRADOR".

IV. REGISTRO FOTOGRÁFICO

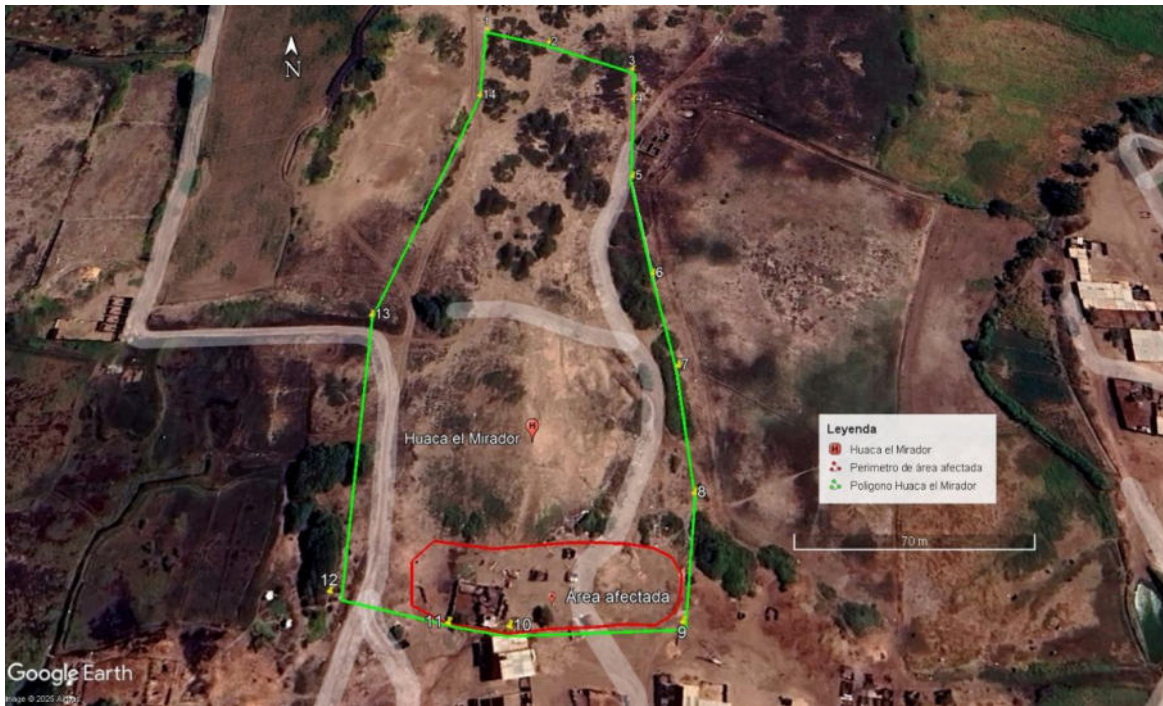
Se registra la habilitación de terrenos para vivienda: la remoción de tierra se ha realizado con maquinaria pesada, han acumulado material con evidencias culturales. Con el propósito de ampliar el área para construir viviendas modernas hacia el sur y este del área arqueológica. La afectación abarca una superficie aproximada de 1,710 m² (1.0 ha) y presenta un perímetro estimado de 184 m.

Imagen 2. Vista satelital del sitio arqueológico Huaca Mirador (polígono verde). Se señala los puntos donde se han colocado los hitos y el área delimitada, así como el área afectada (polígono rojo). Fuente Google Earth.

MEDIDA		REFERENCIA
Paralización y/o cese de la afectación:	x	<i>Notificar a los vecinos y/o colindantes sobre la necesidad de evitar cualquier afectación al sitio arqueológico, ya sea mediante la habilitación de terrenos con fines agrícolas o habitacionales, así como impedir la extracción de material (arena) dentro del área protegida..</i>
Señalización:		<i>Colocación de hitos y Paneles informativos sobre su intangibilidad.</i>
Retiro de estructuras temporales, maquinarias, herramientas, elementos y/o accesorios:		<i>Efectuar el retiro de los corrales (porquerizas) que se hallan dentro del frente sur en el área delimitada.</i>

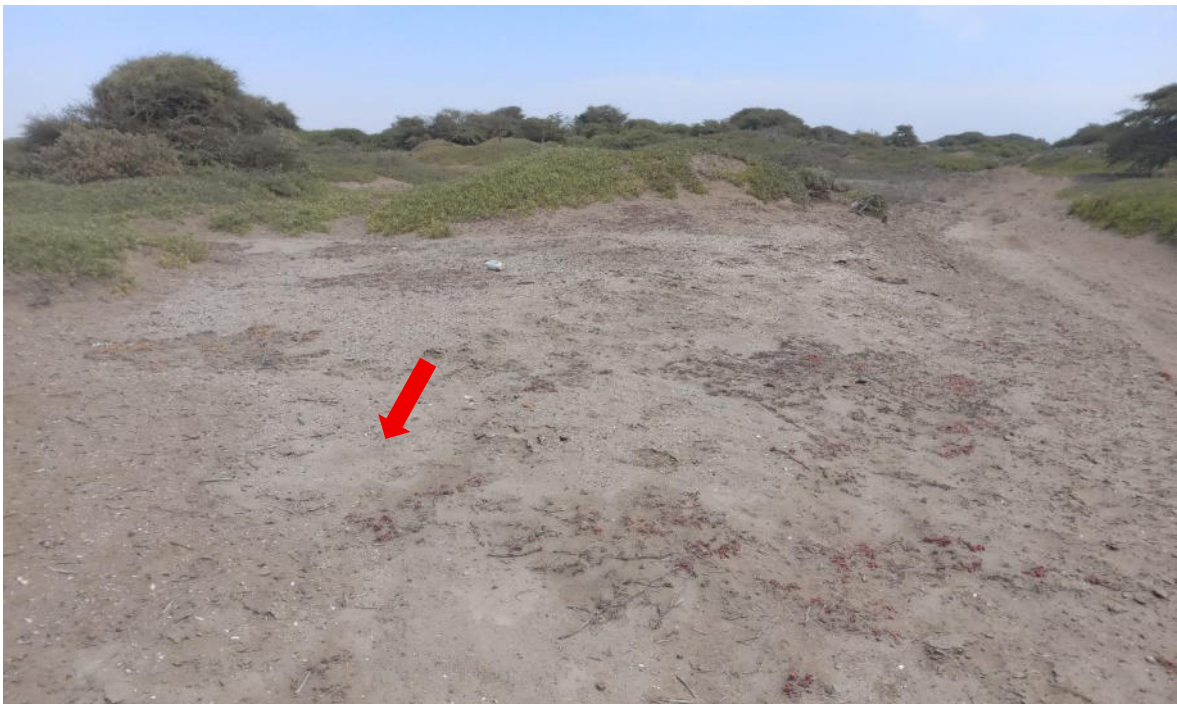
*Foto 5: Vista en detalle de restos malacológicos *Donax sp.*, canto rodado fragmentos de cerámica en la superficie del sitio arqueológico.*

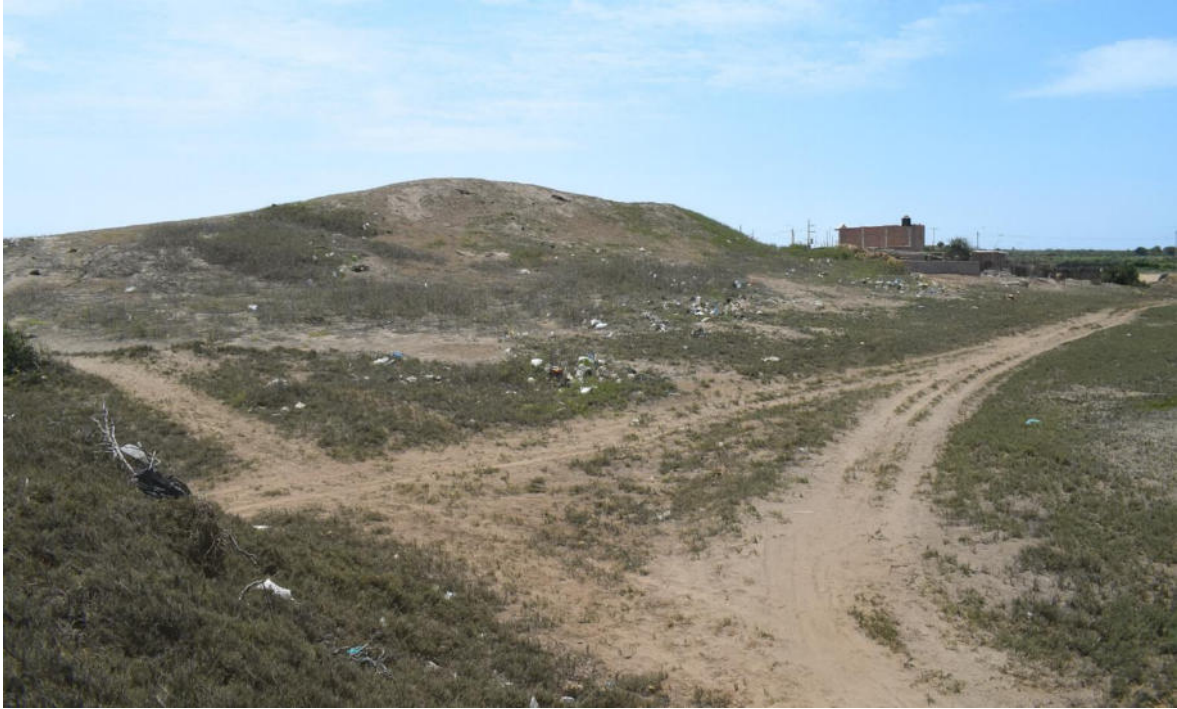
Foto 6: Vista Panorámica de Huaca el Mirador tomada de oeste a este, nótese las improntas de caminos en la superficie del área arqueológica.

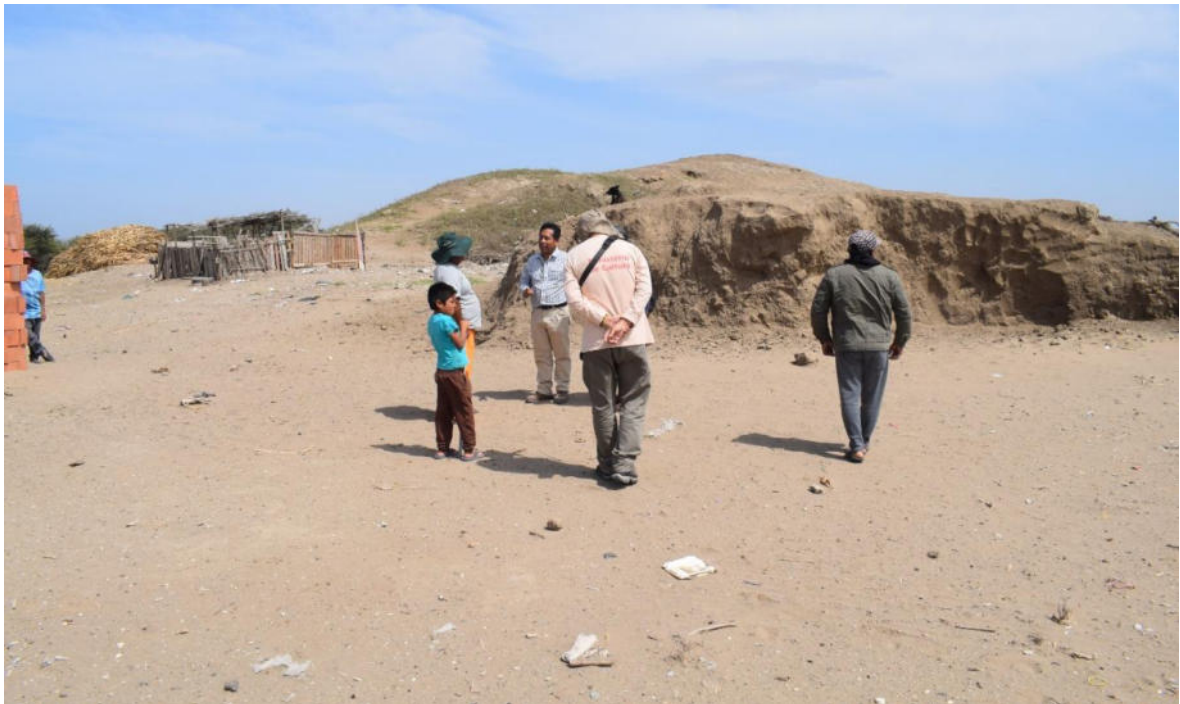
Foto 7: Vista en detalle de la entrevista del director (e) con algunos residentes del centro poblado "Huaca el Mirador" y nótese la acumulación de material con evidencias culturales, (cerámica, malacológico y lítico), disturbados y los que quedan sobre la superficie del sitio arqueológico Huaca Blanca Norte.
