**RESOLUCION DIRECTORAL N° 000016-2026-DGPA-VMPCIC/MC**

**INFORME N° 000016-2026-DGPA-VMPCIC-ARD/MC**

**Asunto :** Remito el Informe de Viabilidad para la Protección Provisional del sitio arqueológico de "Piruruyoq", ubicado en el distrito de Pacaycasa, provincia de Huamanga, del departamento de Ayacucho.

### SITIO ARQUEOLÓGICO DE "PIRURUYOQ"

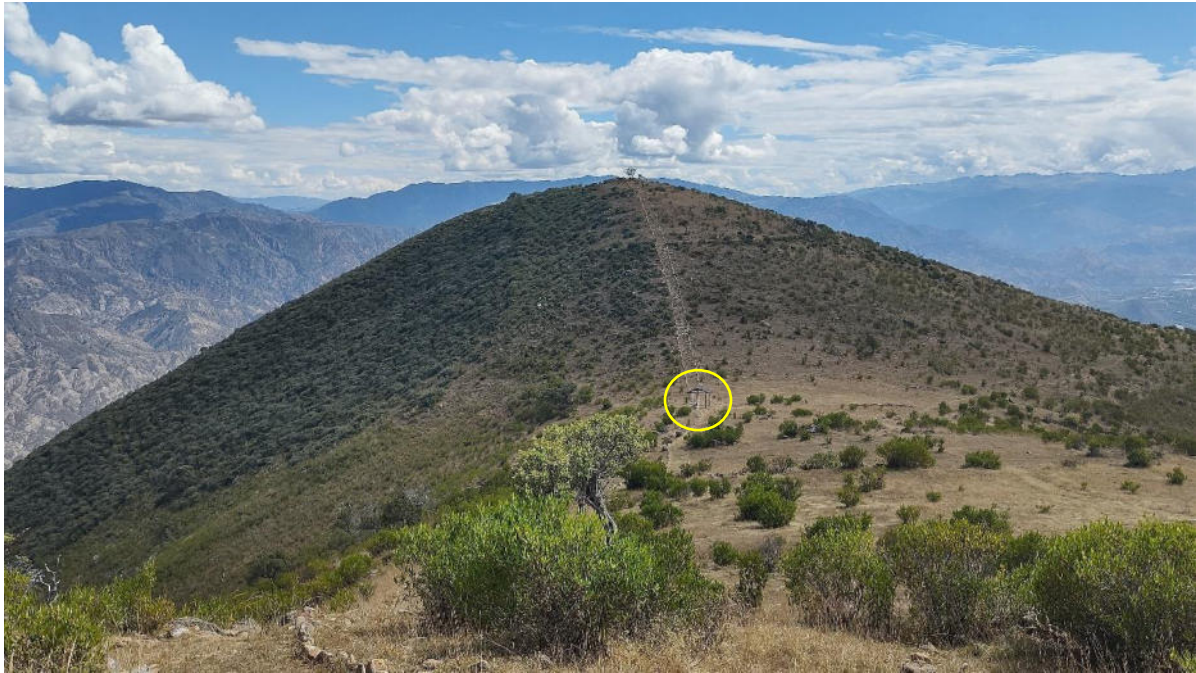
**Imagen 03.** Panorámica del sitio arqueológico de "Piruruyoq". Nótese la adecuación del camino peatonal y la habilitación de una estructura rústica de descanso.

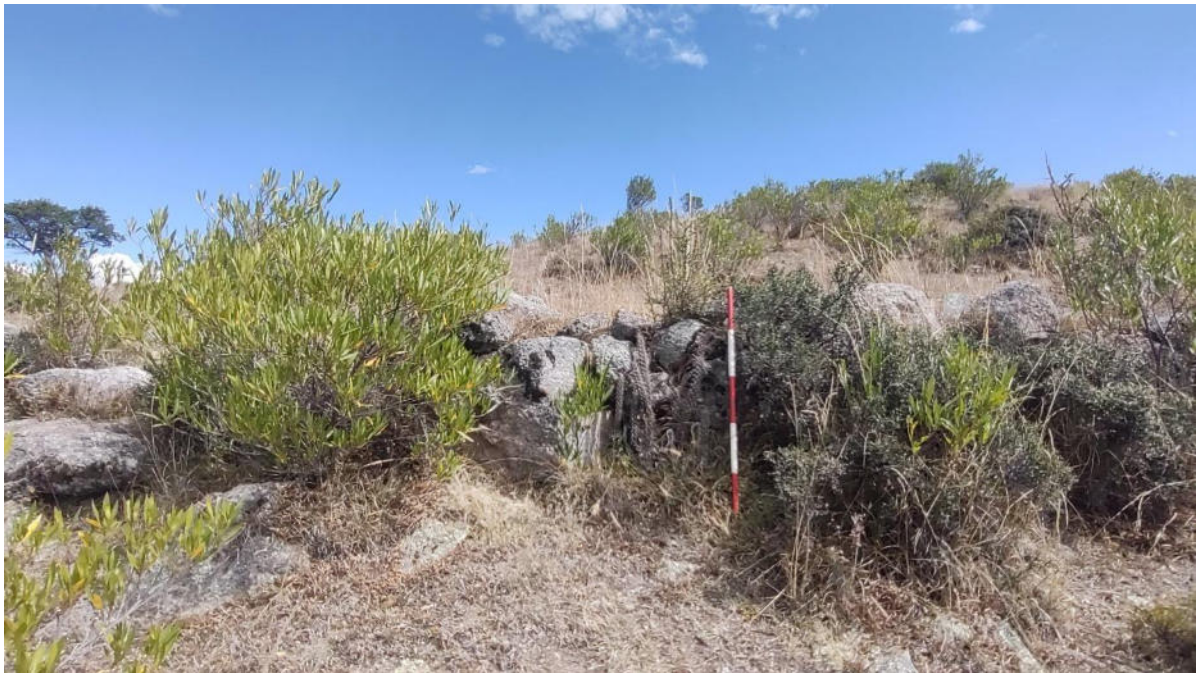
**Imagen 04.** Muro perimétrico que circunscribe la parte media de la ladera que contiene las evidencias arqueológicas. Nótese su altura y estado de conservación.

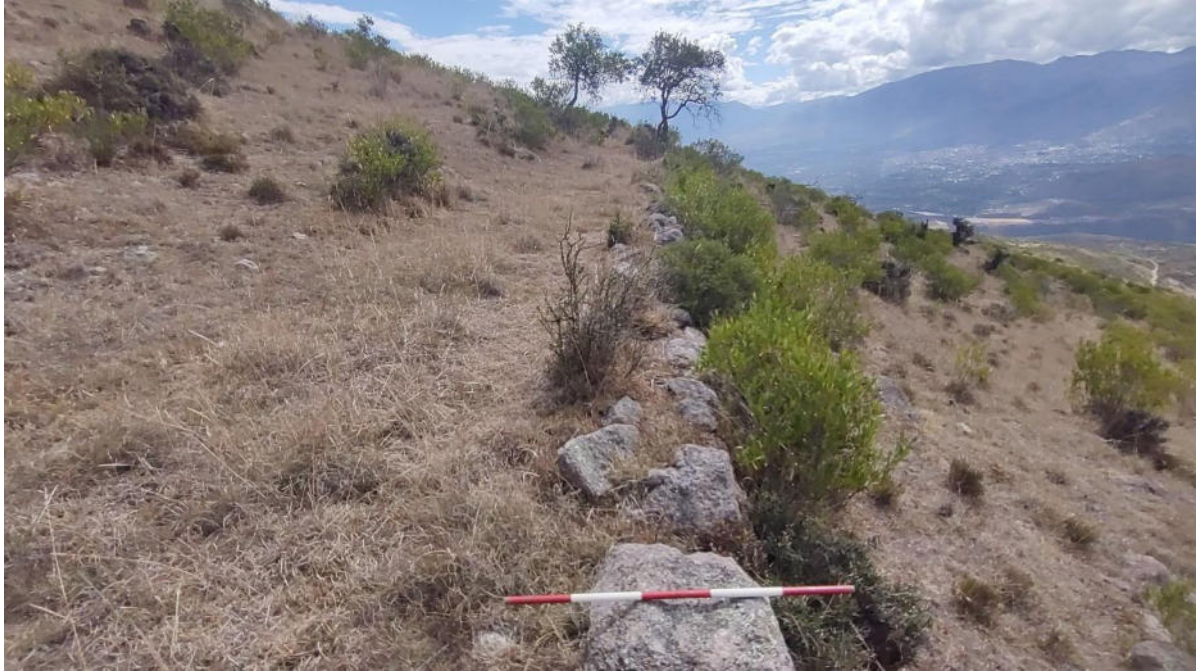
**Imagen 05.** Cabecera del muro perimétrico emplazado a media ladera del cerro. Nótense su ancho y estado de conservación.

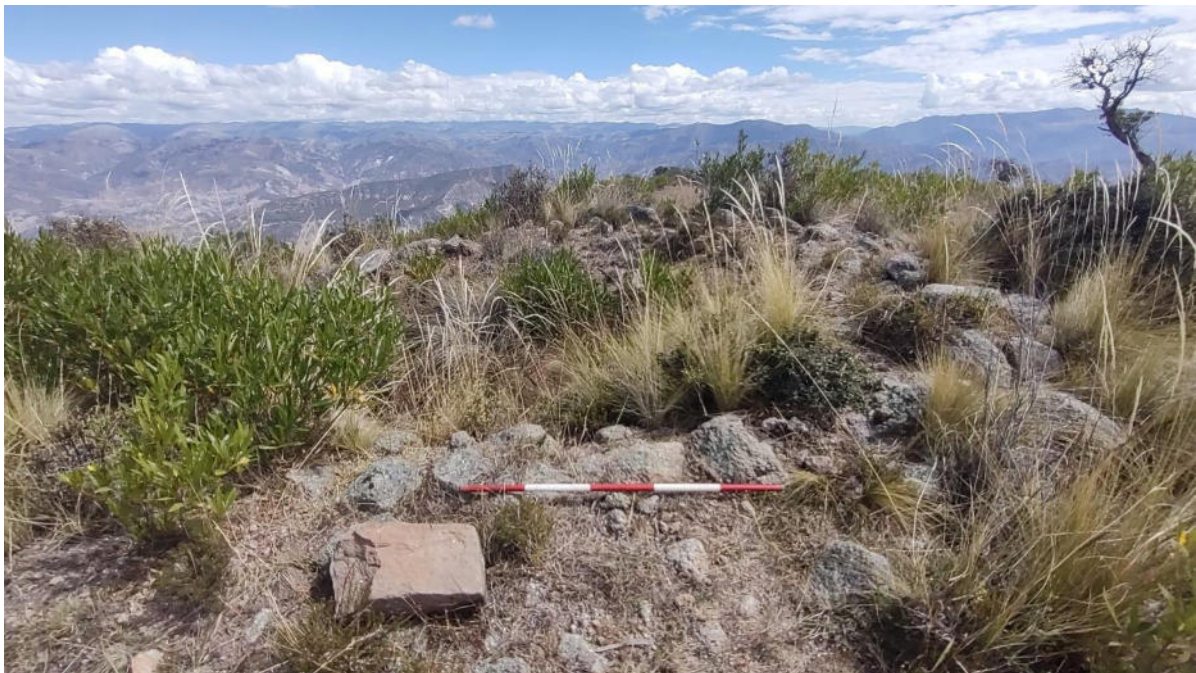
**Imagen 06.** Estructura circular hundida registrada en la cima y al centro del sitio arqueológico de "Piruruyoq". Nótense su dimensión y estado de conservación.

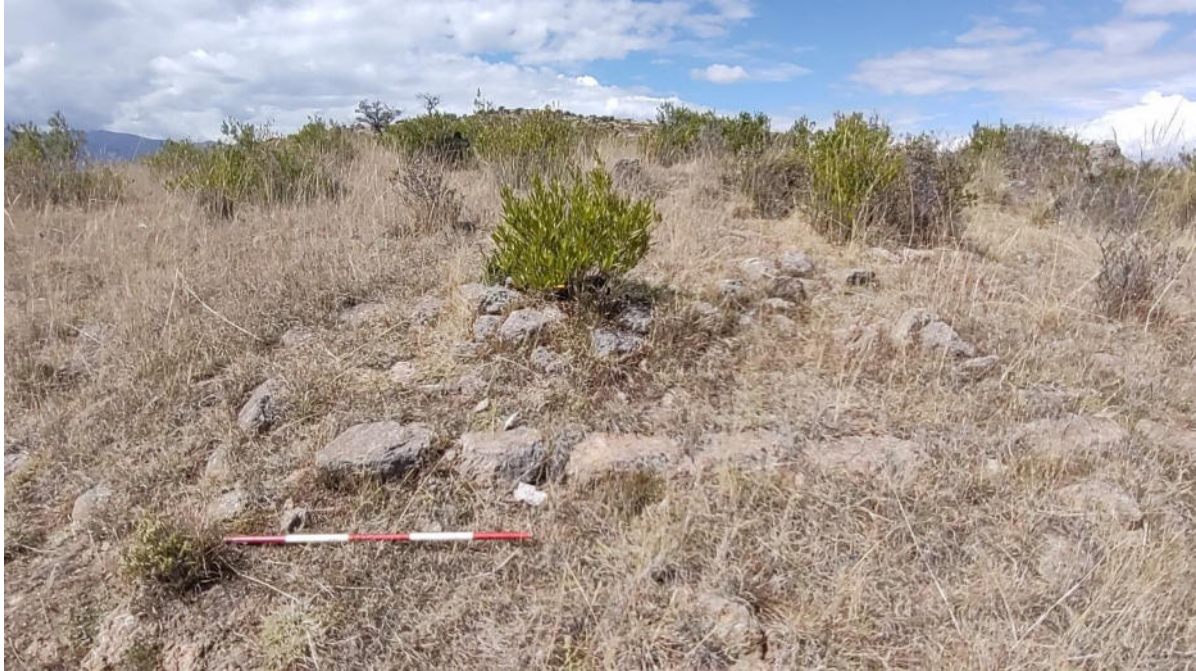
**Imagen 07.** Estructura rectangular con edificación circular en su interior. Nótese su dimensión y estado de conservación.

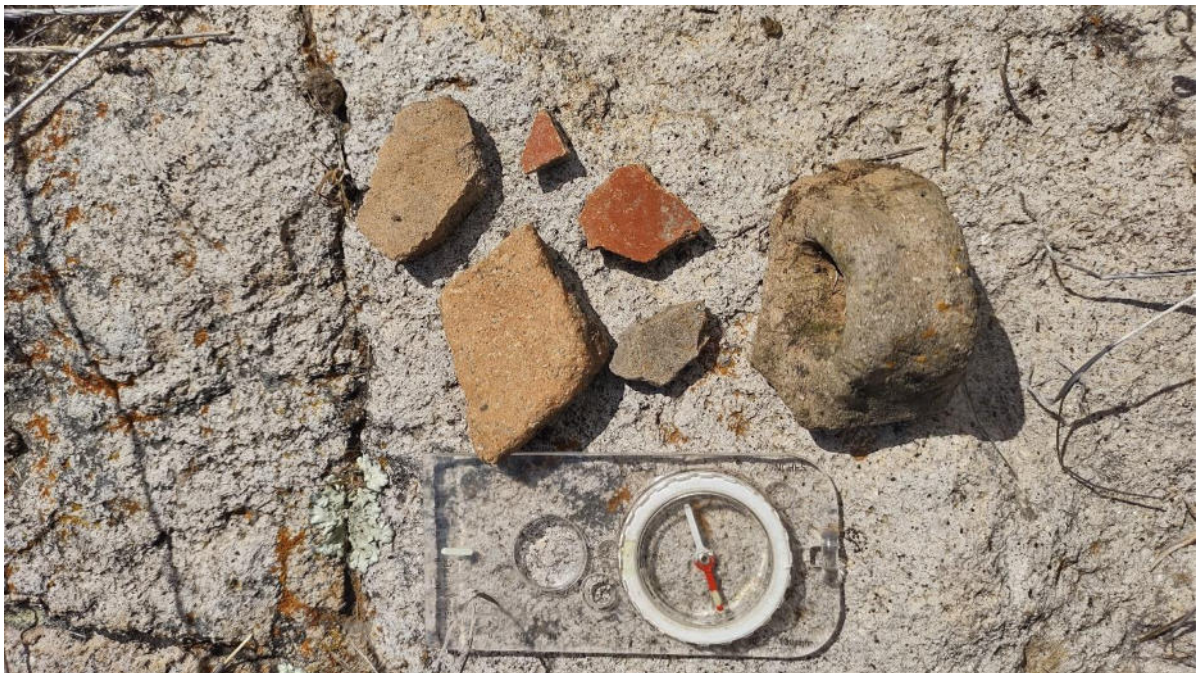
**Imagen 08.** Fragmentería cerámica registrada sobre la superficie del sitio arqueológico de "Piruruyoq". Nótese su acabado.

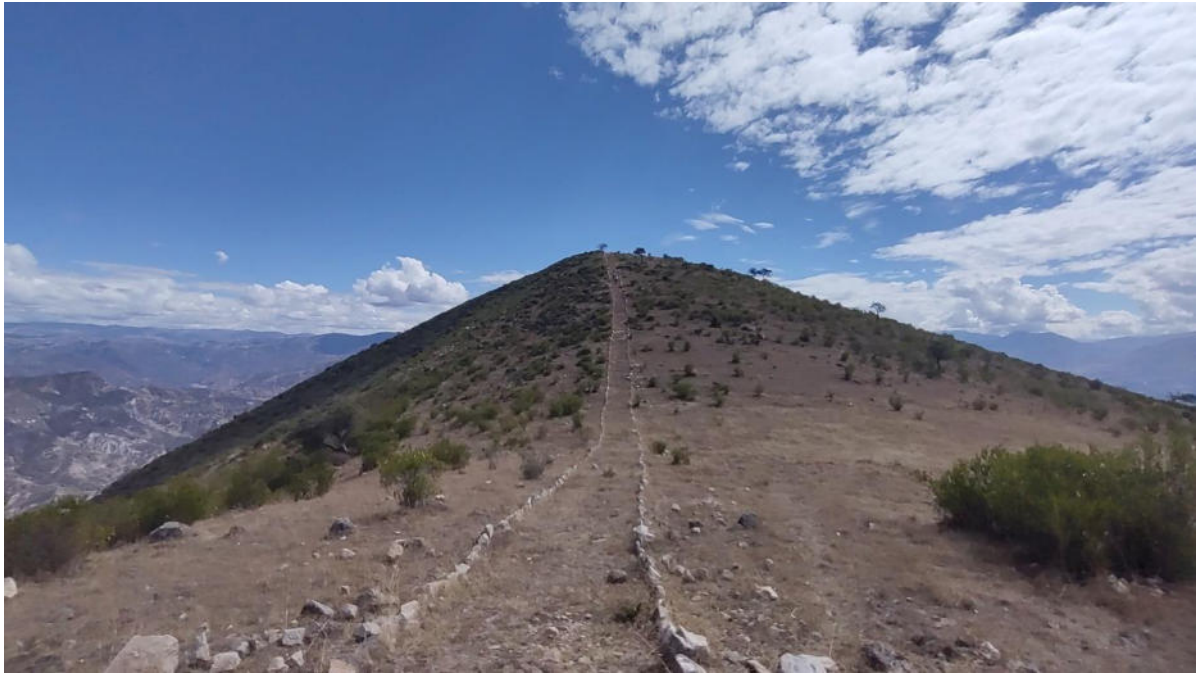
*El acondicionamiento de un camino peatonal sobre el trazo de un probable camino prehispánico que uniría el sitio arqueológico de “Piruruyoc” con “Incaraccay” significó la disposición de piedras pintadas de blanco en ambos bordes del camino, así como la instalación de señaléticas, la introducción de escalinatas de piedras y la construcción de estructuras rústicas haciendo uso de postes de eucalipto e ichu, mismas que son usadas como áreas de descanso. Este acondicionamiento llega a la media ladera del cerro formando parte de un circuito turístico.*

**Imagen 09.** Adecuación del camino peatonal con disposición de elementos líticos a ambos lados del borde. Nótese su emplazamiento al interior del sitio arqueológico de "Piruruyoq".

MEDIDA		REFERENCIA
- Paralización y/o cese de la afectación:	x	Se requirió al representante del área de Turismo de la municipalidad provincial de Huanta, iniciar las coordinaciones con los pobladores del anexo de Alcohuilca a fin de evitar el crecimiento de las fronteras agrícolas de los campos de cultivo cercanos al sitio arqueológico de "Piruruyoq".

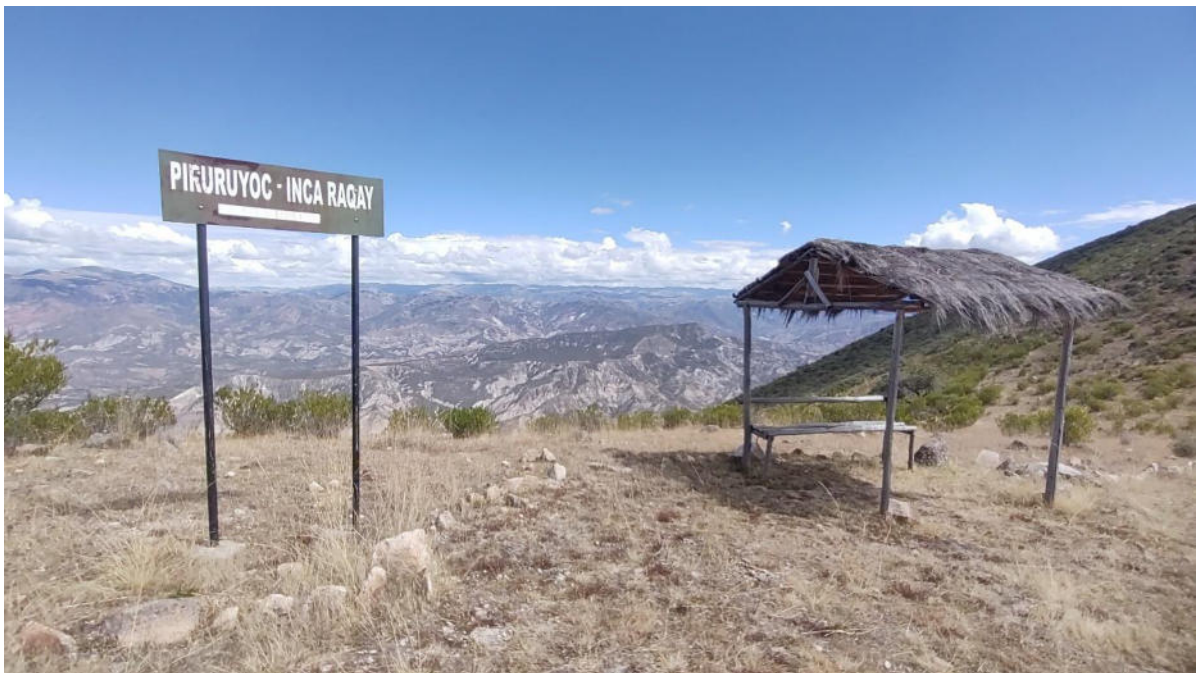
**Imagen 10.** Instalación de señalética y estructura rústica de descanso en la parte baja del sitio arqueológico de "Piruruyoq".

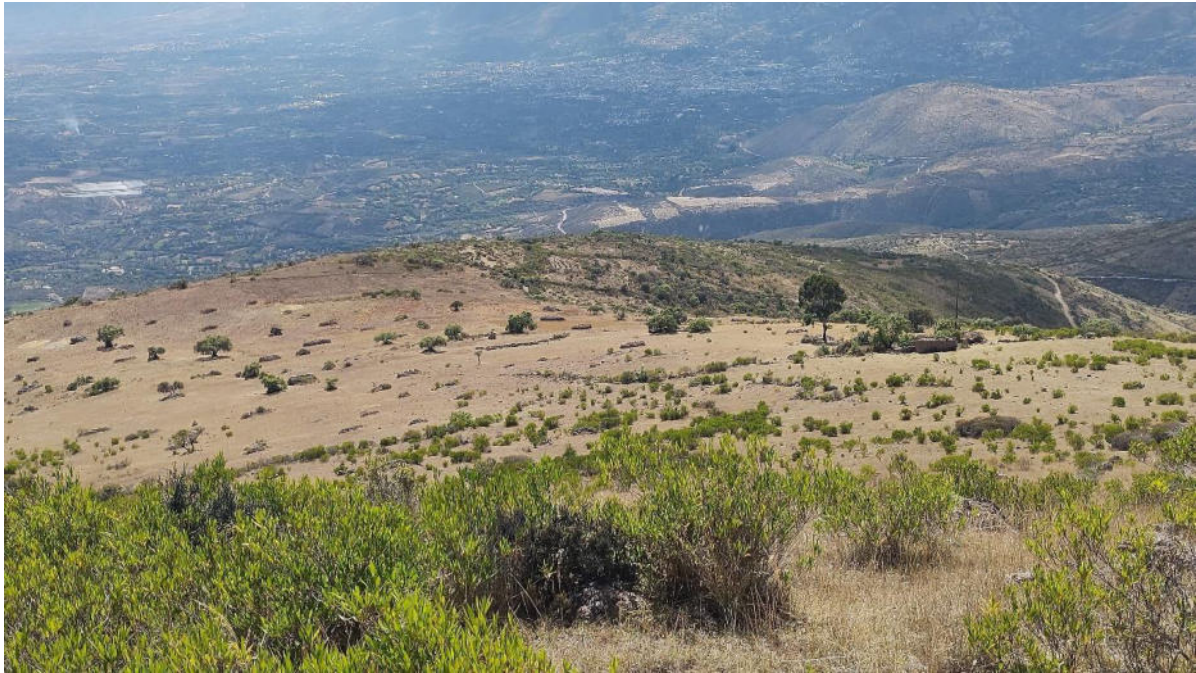
*A esto se suma la existencia de campos de cultivo hacia el lado norte y sur del mencionado sitio arqueológico, áreas que de ampliar sus fronteras agrícolas afectarían la integridad del sitio arqueológico de “Piruruyoq”.*

**Imagen 11.** Áreas de cultivo emplazadas al lado norte del sitio arqueológico de "Piruruyoq". Nótese la extensión de las mismas.

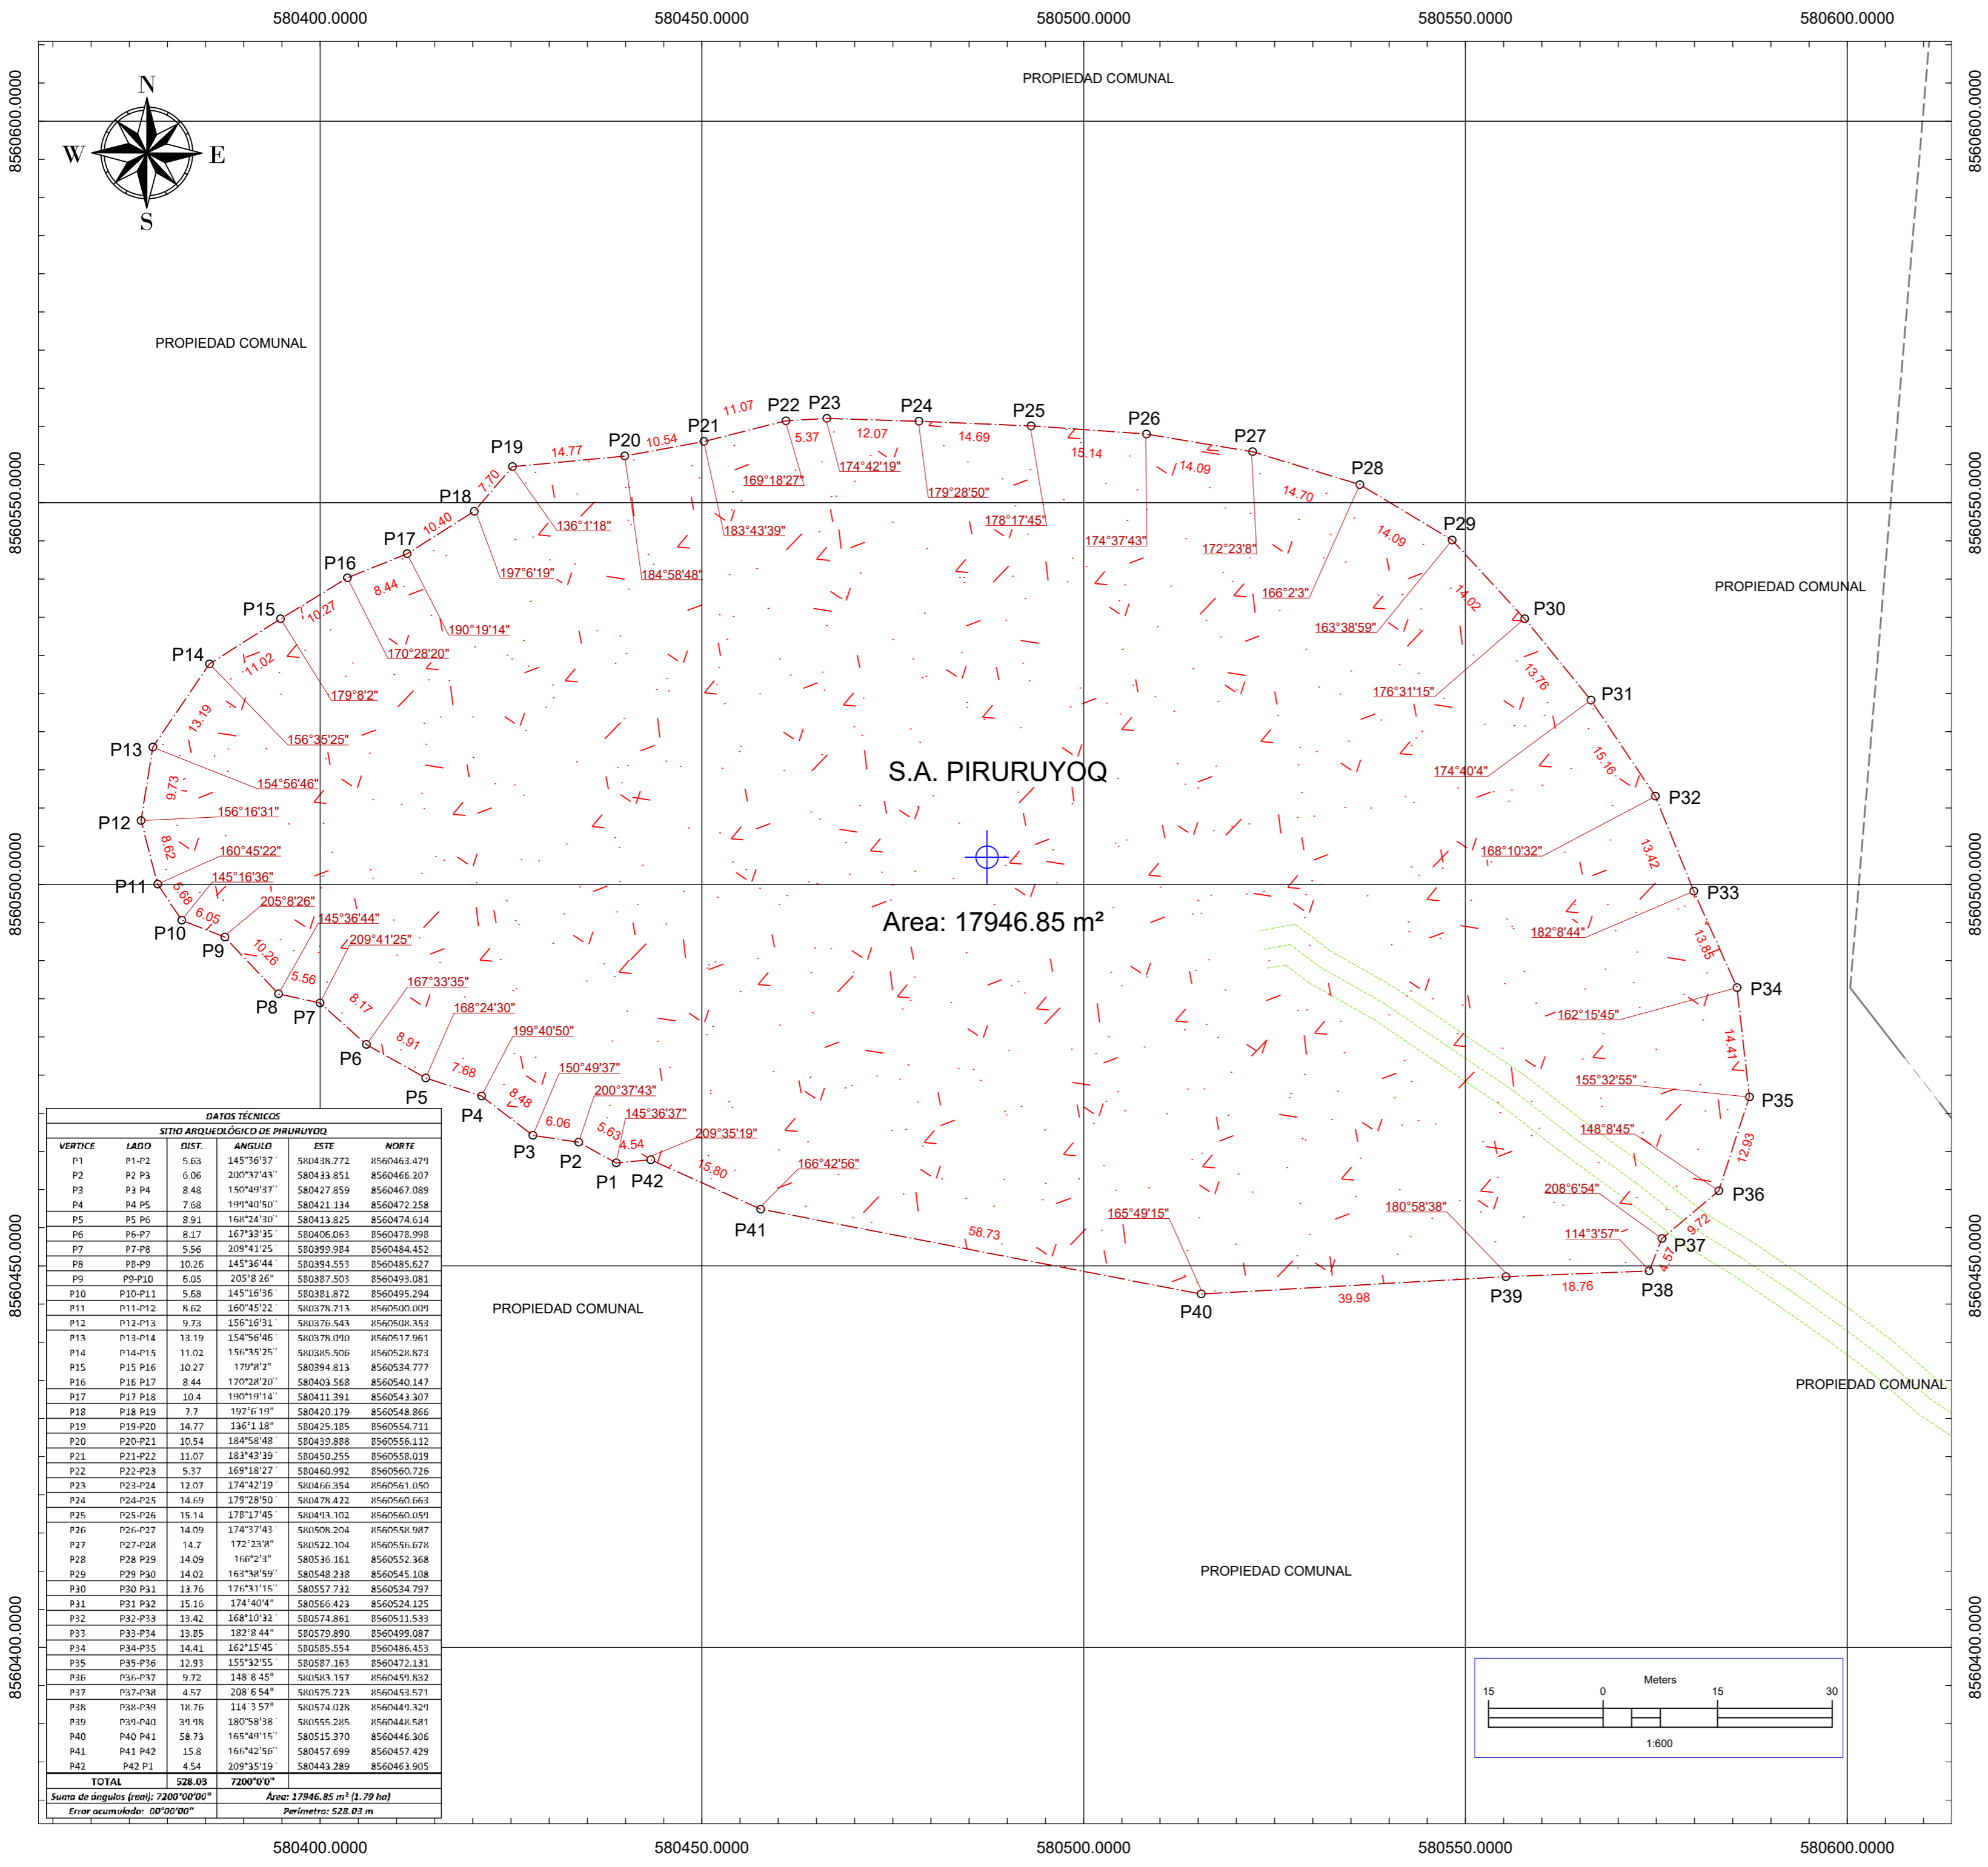
SISTEMA DE COORDENADAS: UTM DATUM: WGS84 HEMISFERIO: SUR - ZONA 18 L  
 ESQUEMA DE UBICACIÓN: 1:30000
