DESPACHO VICEMINISTERIAL DE
PATRIMONIO CULTURAL E
INDUSTRIAS CULTURALESDIRECCIÓN GENERAL DE DEFENSA
DEL PATRIMONIO CULTURAL

I. VISTOS: el Informe N.º 000050-2025-SDPCICI-DDC ARE/MC del 15 de octubre de 2025; el Informe Técnico Pericial N.º 000011-2025-SDPCICI-DDC ARE-MQP/MC del 24 de junio de 2025 y el Informe Técnico N.º 000048-2025-SDPCICI-DDC ARE-MQP/MC del 07 de noviembre de 2025¹; emitidos en el marco del procedimiento administrativo sancionador seguido contra la Sra. Laura Angélica Sanz Gomez, y;

- 2.1 Que, el inmueble de entorno² ubicado en el “Barrio de San Lazaro Zona Tienda 128 del Callejon Desaguadero y s/n del Callejon Tejada” (de acuerdo a la nomenclatura de la Partida Registral N.º 01120741-Oficina Registral de Arequipa) o también identificado con la dirección “N.º 128 del Pasaje o callejón Desaguadero y el N.º 107 del Pasaje o callejón Tejada”³, se emplaza dentro de los límites perimetrales de la **Zona Monumental de Arequipa (Zona de Tratamiento 3 – ZT-3⁴) y del Ambiente Urbano Monumental del Barrio de San Lázaro, éstos últimos bienes inmuebles integrantes del Patrimonio Cultural de la Nación**, declarados y delimitados como tales, mediante la Resolución Suprema N

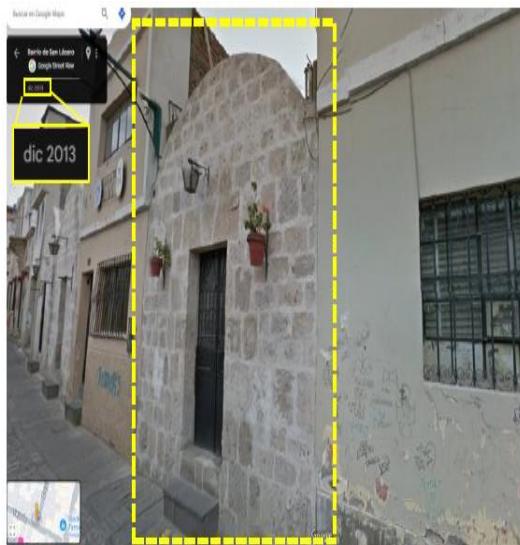
Imagen de Google Earth de diciembre del año 2013, en la cual se aprecia el estado del inmueble, previo a los trabajos ejecutados

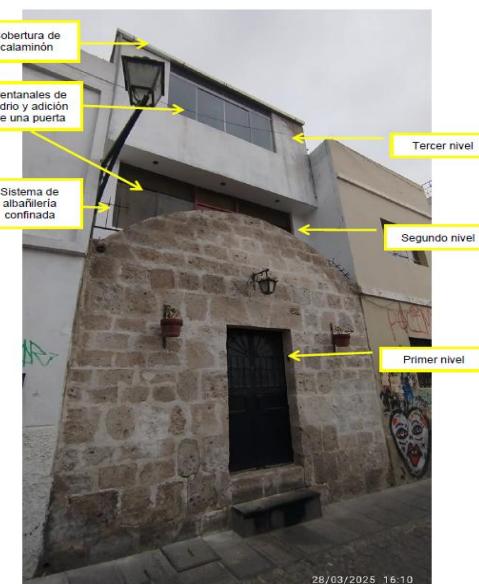
Imagen del inmueble del 28.03.25, con los trabajos de ampliación culminados

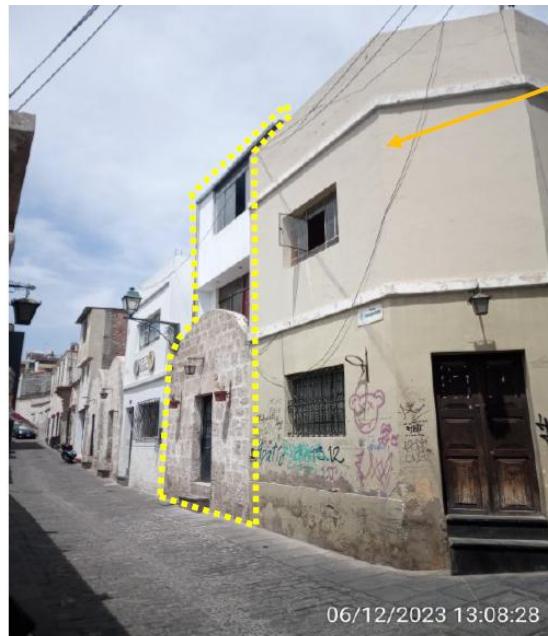
Imagen del 06.12.23, donde se aprecia el Pasaje Desaguadero, donde predominan edificaciones de 1 y 2 niveles, que contrastan con el inmueble en cuestión

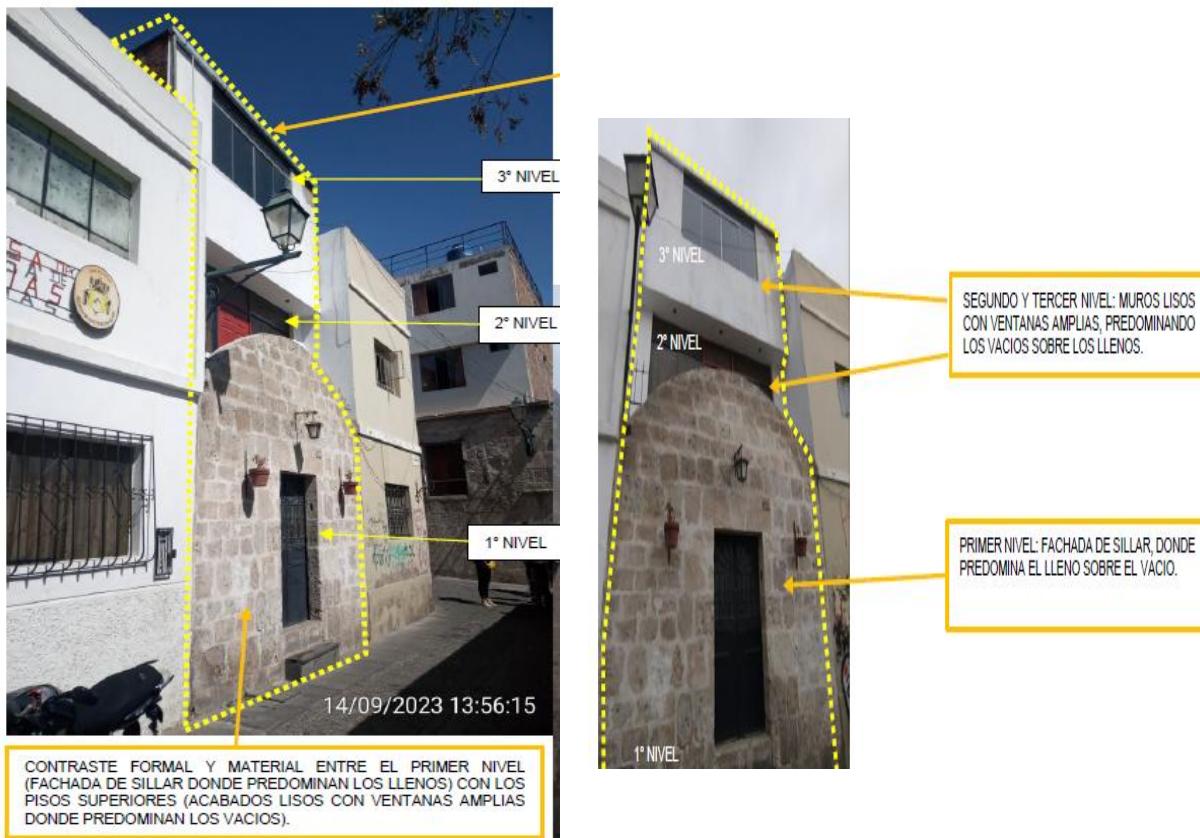
Imágenes del 14.09.23 (lado izquierdo) y del 28.03.25 (lado derecho), donde se aprecia la ampliación efectuada de albañilería confinada (segundo y tercer nivel), con acabados lisos, donde predominan los vacíos, aspectos que contrastan con la materialidad de sillar correspondiente a la fachada del primer nivel del predio, donde predominan los llenos.

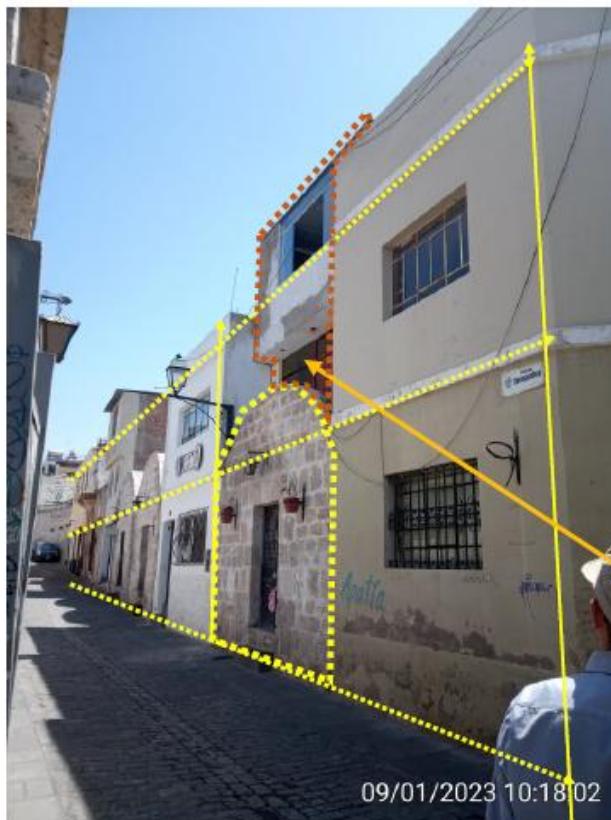
Imagen del 09.01.23, donde se aprecia el diseño del nuevo volumen de la ampliación efectuada, que no se alinea con la fachada del primer nivel y del Pasaje Desaguadero

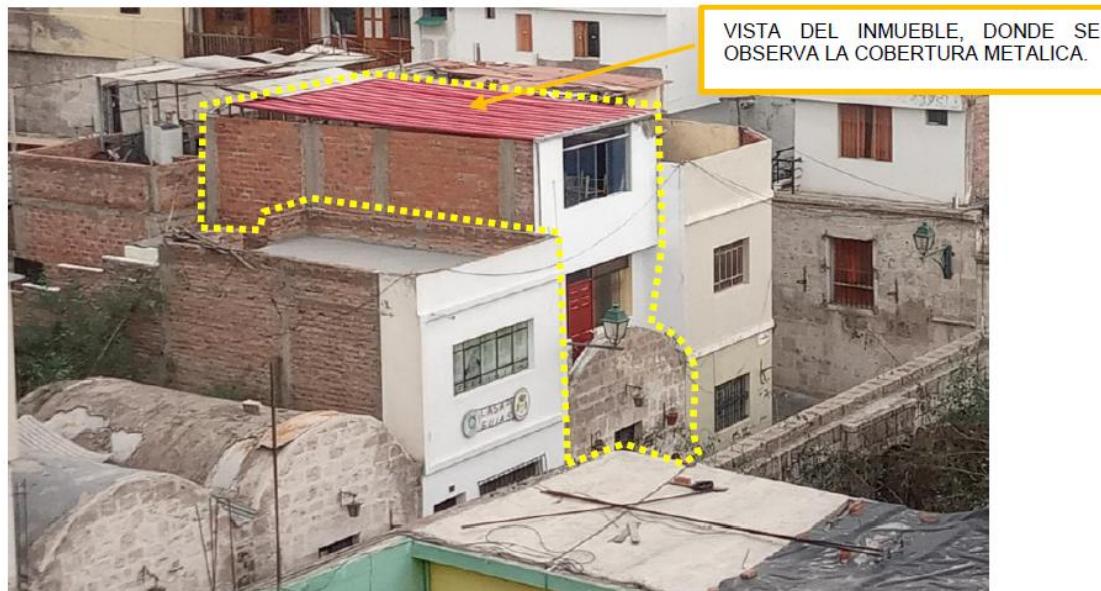
Imagen del inmueble, donde se observa la cobertura metálica de calaminón, sobre el tercer nivel, que genera una desconexión material con el entorno histórico del sector

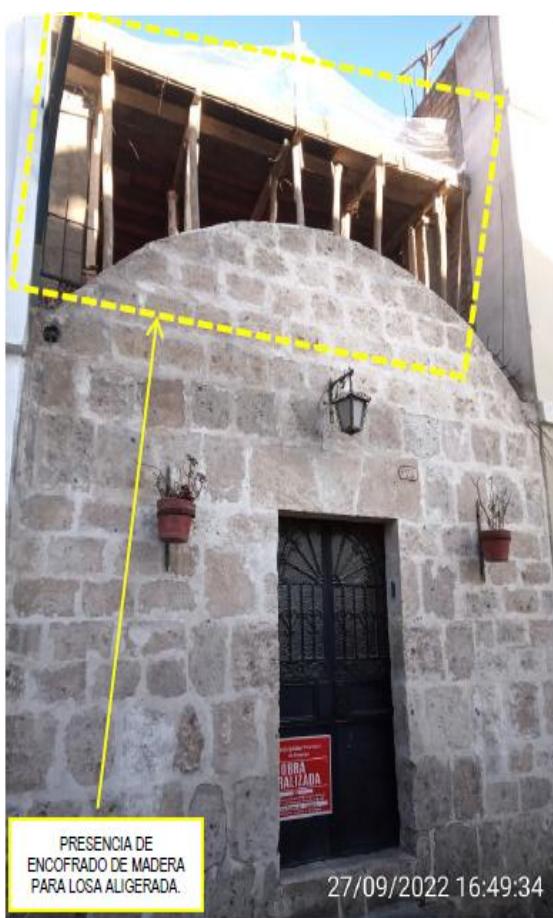
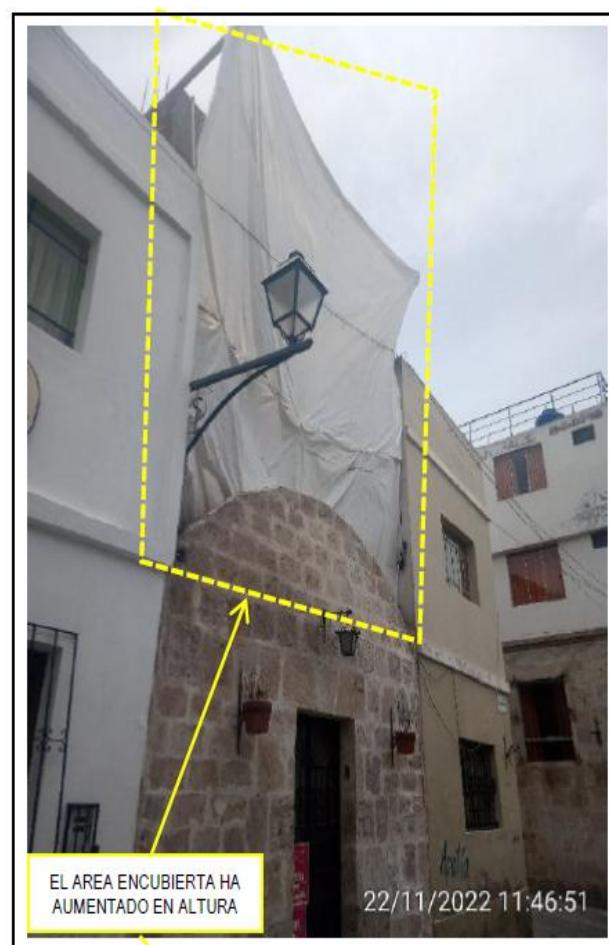
Imágenes del 27.09.22 (lado izquierdo) y del 22.11.22 (lado derecho), donde se aprecian los trabajos de ampliación en el inmueble, en proceso de ejecución

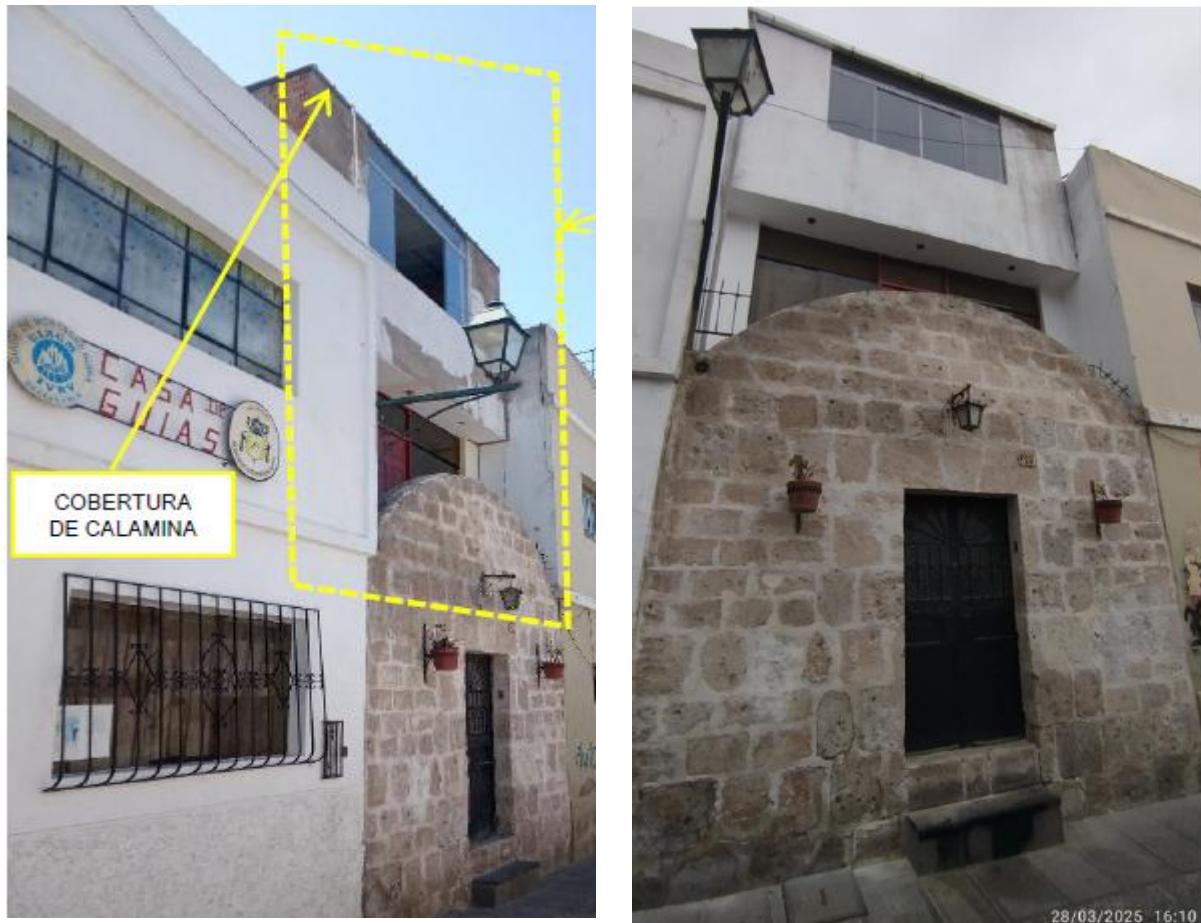
Imágenes del 09.01.23 (lado izquierdo) y del 28.03.25 (lado derecho), donde se aprecia, respectivamente, la obra de ampliación con la fachada en proceso de pintado (lado derecho) y la obra ya culminada
