## RESOLUCION DIRECTORAL N° 000039-2026-DGPA-VMPCIC/MC

**Asunto** : SE REMITE EL INFORME SOBRE LA PROTECCIÓN  
PROVISIONAL DEL SITIO ARQUEOLÓGICO "SUROS 3",  
UBICADO EN EL DISTRITO DE IRAY, PROVINCIA DE  
CONDESUYOS Y DEPARTAMENTO DE AREQUIPA.

**INFORME N° 000019-2026-DSFL-DGPA-VMPCIC-HAH/MC**

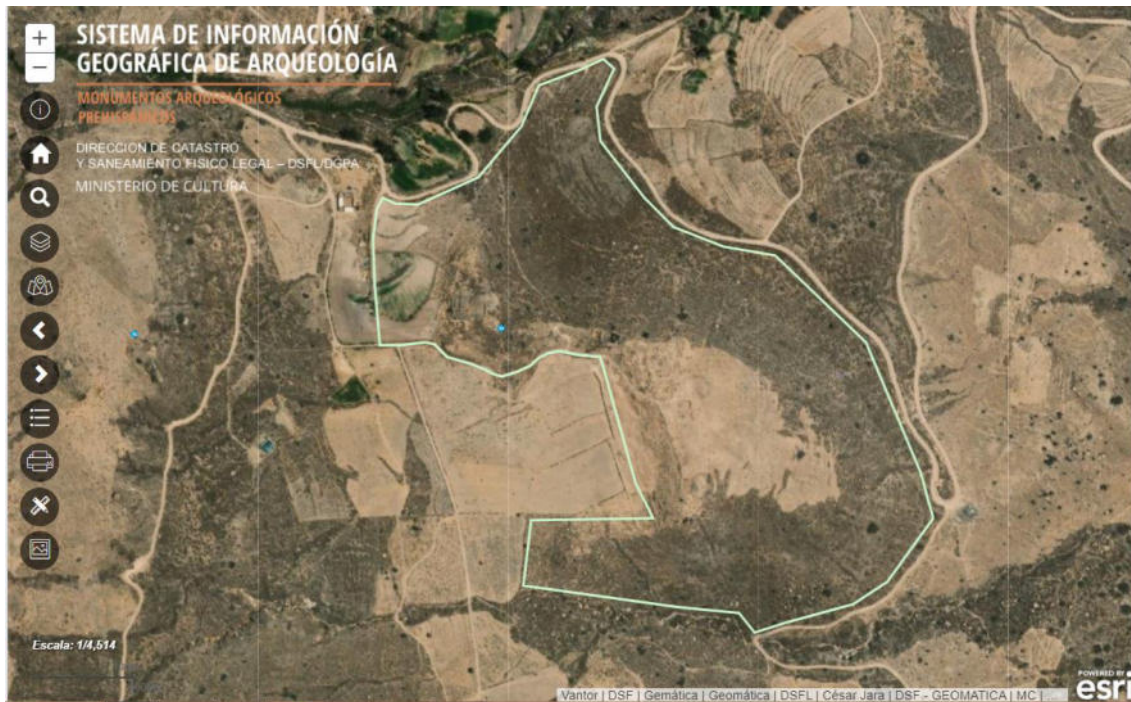
Imagen de satélite del SIGDA mostrando el ámbito solicitado para protección Provisional y el punto de las coordenadas referencial

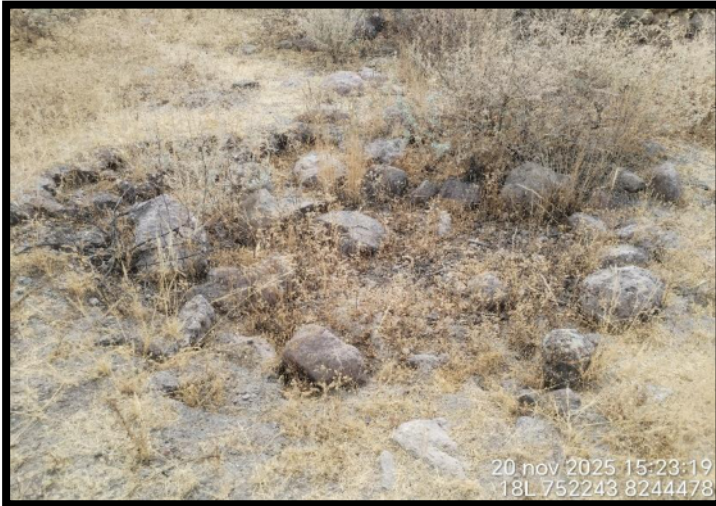
20 nov 2025 15:23:19  
18L 752243 8244478

**Foto N° 01, que muestra el Sitio Arqueológico Suros 3, en el que se registra estructuras arquitectónicas de data prehispánica.**

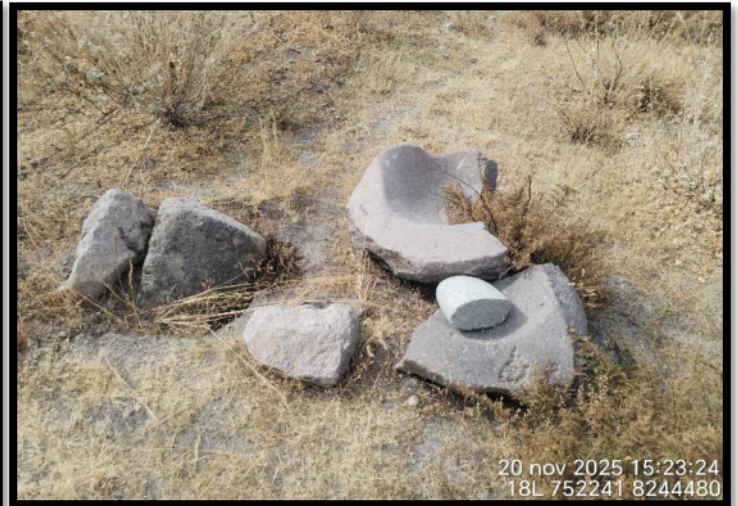
20 nov 2025 15:23:24  
18L 752241 8244480

**Foto N° 02, que muestra elementos líticos trabajados correspondiente a un mortero y tunawa fragmentados por acciones antrópicas.**

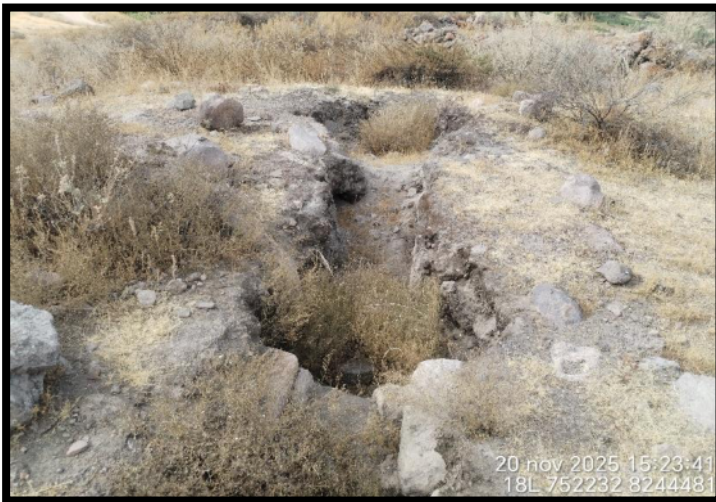
20 nov 2025 15:23:41  
18L 752232 8244481

**Foto N° 03, que muestra la excavación y remoción de suelos para la apertura de una zanja en un espacio con compromiso cultural.**

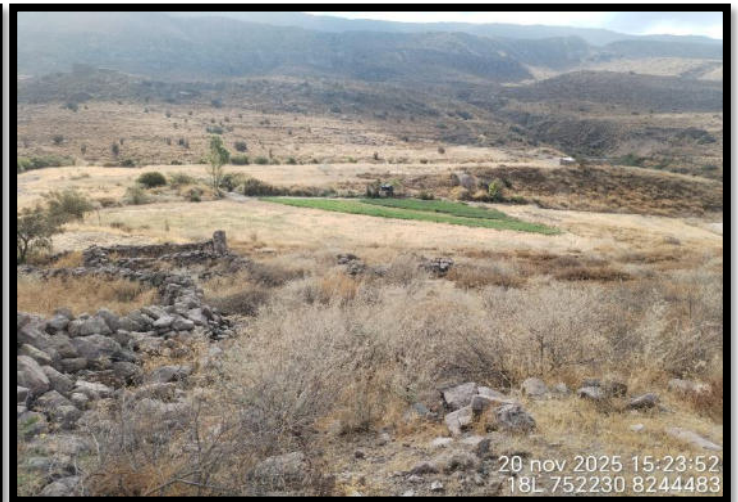
20 nov 2025 15:23:52  
18L 752230 8244483

**Foto N° 04, que muestra una vista desde la parte superior del sitio arqueológico en el que se visualiza que las actividades agrícolas se encuentran muy cerca a evidencia cultural.**

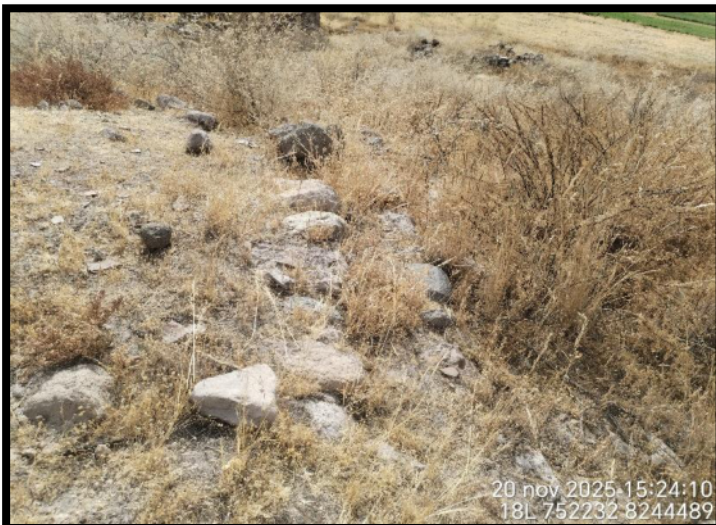
20 nov 2025 15:24:10  
18L 752232 8244489

**Foto N° 05, que muestra el cimiento de un muro de data prehispánica el cual se encuentra en mal estado de conservación.**

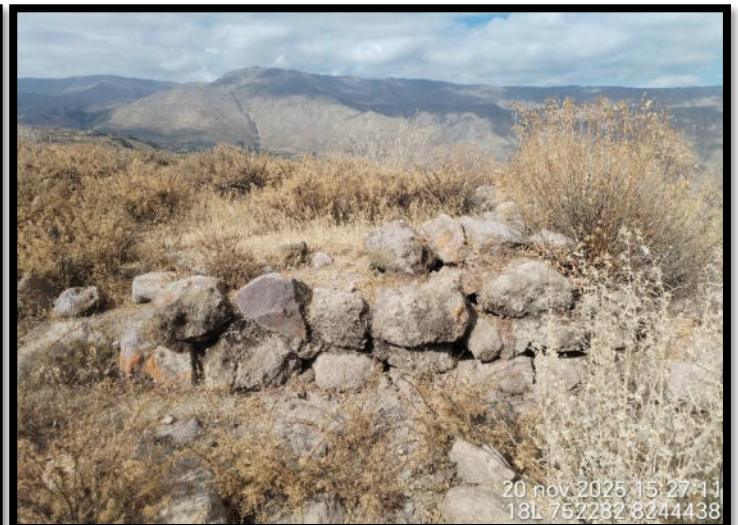
20 nov 2025 15:27:11  
18L 752282 8244438

**Foto N° 06, que muestra una estructura arquitectónica el cual se encuentra en mal estado de conservación producto de huaqueo generado en la zona.**

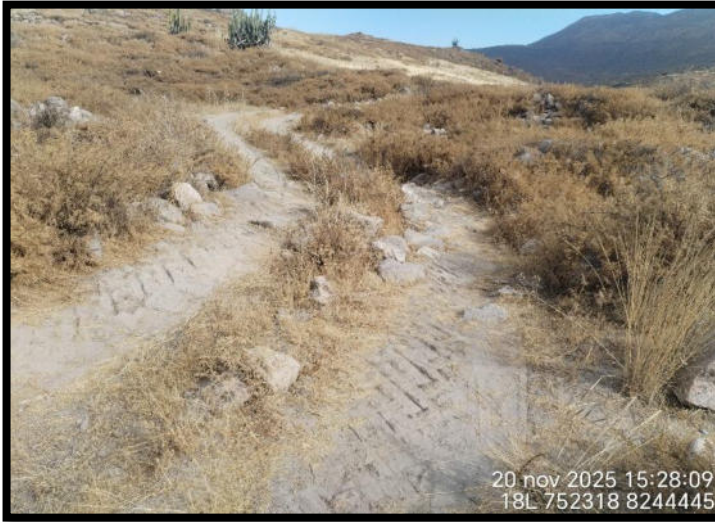
20 nov 2025 15:28:09  
18L 752318 8244445

**Foto N° 07, que muestra la apertura de un acceso vehicular para acceder a las áreas agrícolas que se viene realizando en espacios culturales.**

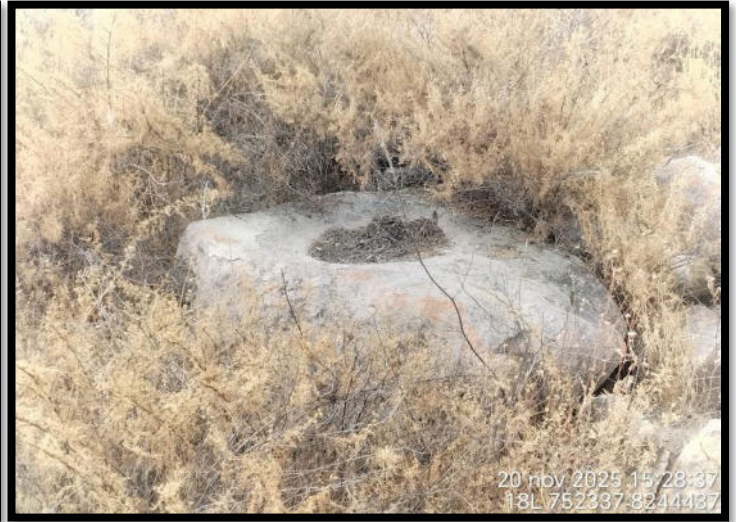
20 nov 2025 15:28:37  
18L 752337 8244437

**Foto N° 08, que muestra un elemento lítico de regular tamaño el que se encuentra trabajado, ubicado en un espacio con compromiso cultural.**

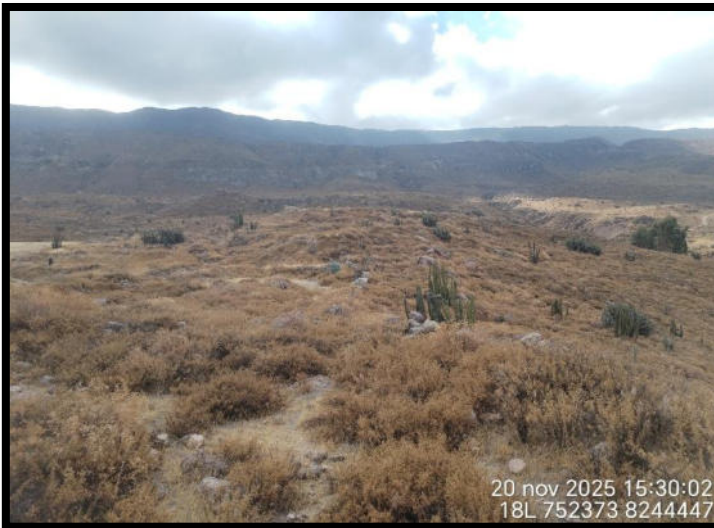
20 nov 2025 15:30:02  
18L 752373 8244447

**Foto N° 09, que muestra el area aproximada que abarca este importante sitio arqueológico el cual viene siendo vulnerado por las acciones antrópicas.**

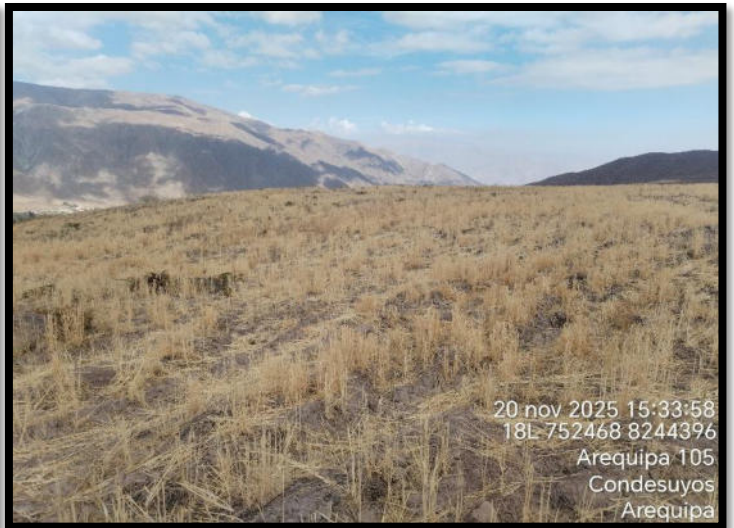
20 nov 2025 15:33:58  
18L 752468 8244396  
Arequipa 105  
Condesuyos  
Arequipa

**Foto N° 10, que muestra un espacio con actividades agrícolas contemporáneas continuas, afectando evidencia cultural.**

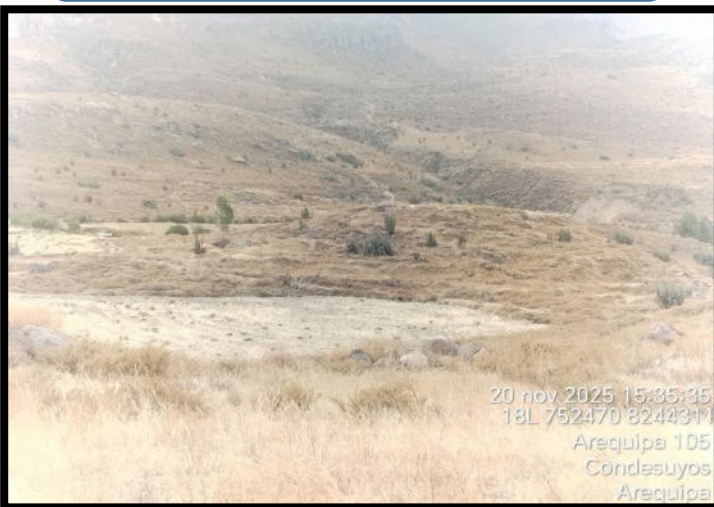
20 nov 2025 15:35:35  
18L 752470 8244311  
Arequipa 105  
Condesuyos  
Arequipa

**Foto N° 09, que muestra los espacios donde se viene realizando actividades agrícolas contemporáneas las cuales son permanentes en el sitio arqueológico.**

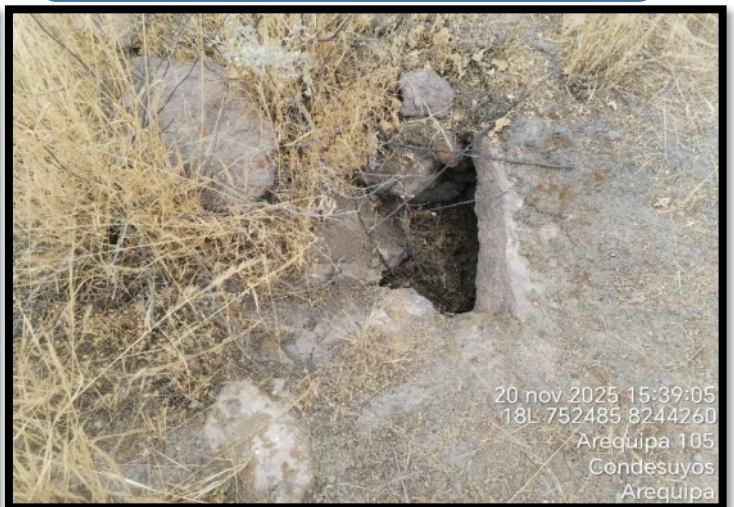
20 nov 2025 15:39:05  
18L 752485 8244260  
Arequipa 105  
Condesuyos  
Arequipa

**Foto N° 10, que muestra una estructura arquitectónica por debajo del nivel de piso correspondiente a una estructura funeraria en mal estado de conservación.**
