RESOLUCION DIRECTORAL N° 000051-2026-DGPA-VMPCIC/MC

Asunto : SOLICITO PROTECCIÓN PROVISIONAL DEL SITIO
ARQUEOLÓGICO CHUYCHU, UBICADO EN EL
DISTRITO DE HUARICOLCA, PROVINCIA DE TARMA,
DEPARTAMENTO DE JUNIN.

INFORME N° 000028-2026-DSFL-DGPA-VMPCIC-NGC/MC

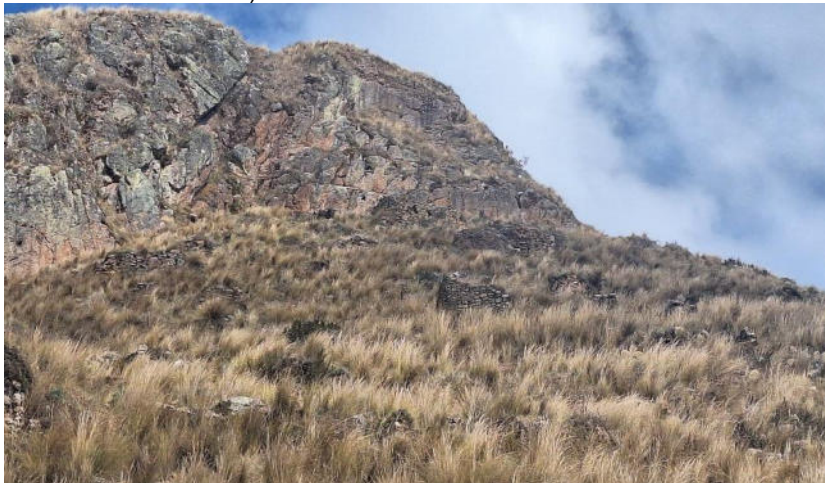
Foto 1. Vista panorámica de las estructuras arquitectónicas de planta circular del sitio arqueológico Chuychu.

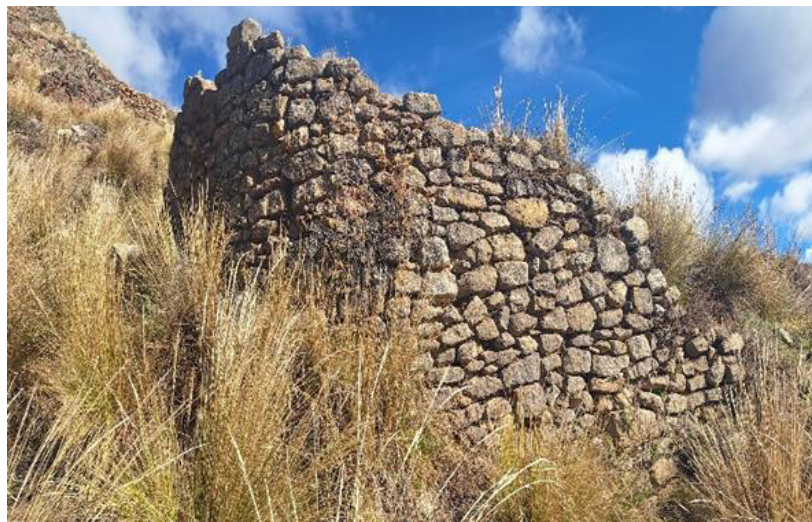
Foto 2. Vista en detalle del muro de la estructura arquitectónica de planta circular del sitio arqueológico Chuychu.

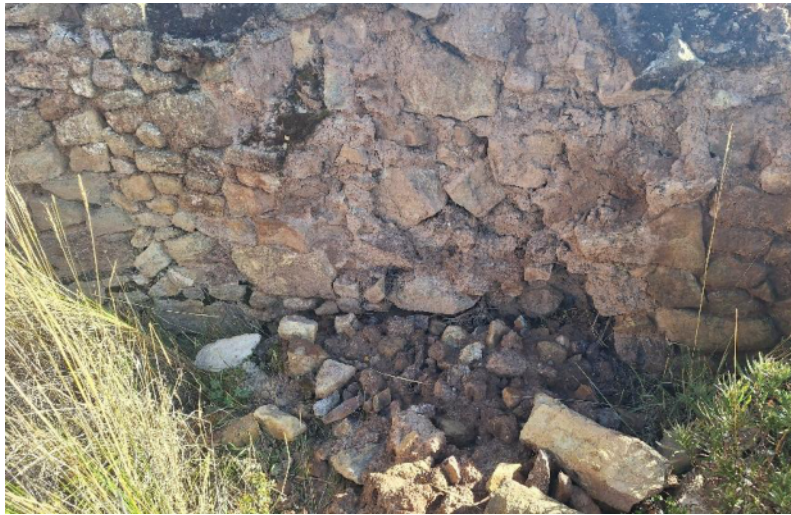
En el área se evidencia el mal estado de conservación de las estructuras arquitectónicas por las inclemencias del tiempo, así mismo la maleza a cubierto en un 80% las evidencias arquitectónicas, donde las raíces de la maleza están afectando los muros y cimentaciones de las estructuras.

Foto 3. Vista en detalle del muro de la estructura arquitectónica de planta circular del sitio arqueológico Chuychu. En mal estado de conservación.

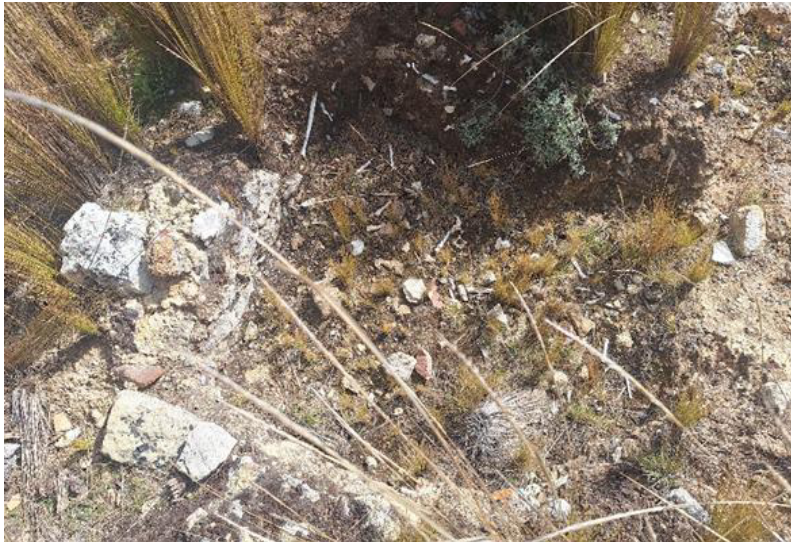
En la inspección se ha evidenciado la afectación por excavaciones clandestinas "Huaqueo", ubicado en el punto UTM: E:432372.50, N:8726241.67. donde se ha realizado excavaciones en áreas funerarias, donde se aprecia la descontextualización de restos óseos humanos las cuales están expuestos en la superficie del terreno. Así mismo se evidencia estas excavaciones en el punto UTM: E:432268.66, N:8726435.35. la cual se ubica al interior de una estructura de planta circular, la cual ha afectado las capas estratigráficas y la estabilidad de la cimentación de la estructura arquitectónica.

Foto 4. Vista en detalle del área huaqueada donde se evidencia la exposición de restos óseos humanos de un contexto funerario del sitio arqueológico.

MEDIDA		REFERENCIA
Paralización y/o cese de la afectación:	x	El cese de las excavaciones clandestinas "huaqueo" al interior del polígono de delimitación del sitio arqueológico Chuychu.
Señalización	X	Se sugiere monumentar con hitos en los vértices y con letreros de señalización..
Otros	X	Comunicar a la Municipalidad Provincial de Tarma para la protección y salvaguarda del sitio arqueológico de Chuychu. - Comunicar a la Municipalidad Distrital de Huaricolca para tomar acciones preventivas contra los hechos sucedidos, según Ley N°27972, en materia de protección del Patrimonio Cultural de la Nación dentro de su Jurisdicción.

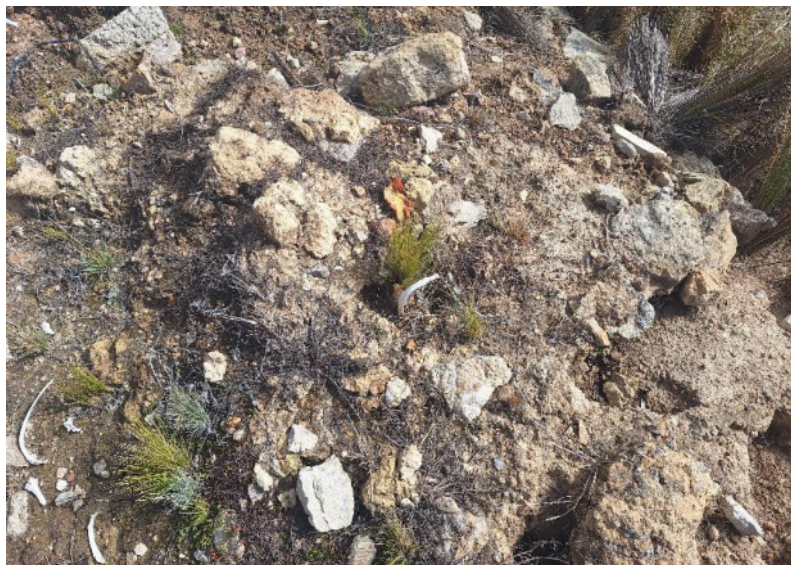
Al lado sureste se puede evidenciar la presencia de una estructura funeraria "cista" donde se ha evidenciado la presencia de restos óseos humanos las cuales fueron Huaqueados, descontextualizando y destruyendo las evidencias culturales prehispánicas. Por las características del área los contextos funerarios se ubican en el subsuelo. Como también en el área se ha registrado escaso fragmentos de cerámica descontextualizados.

Foto 5. Vista en detalle del área huaqueada donde se evidencia la exposición de restos óseos humanos de un contexto funerario del sitio arqueológico Chuychu.

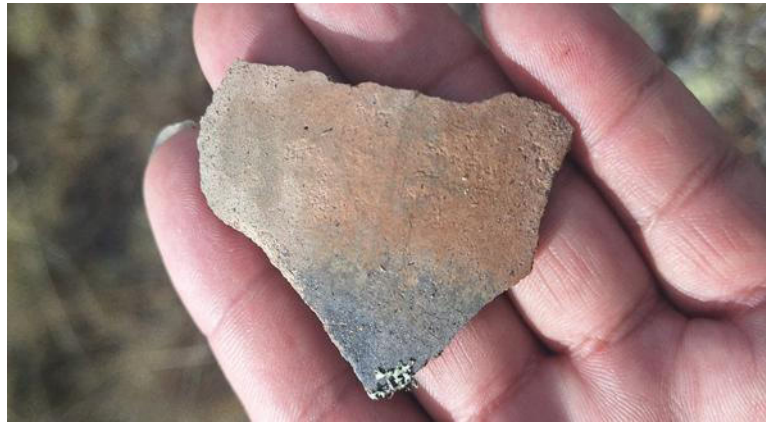
Foto 6. Vista en detalle de fragmento de cerámica parte del contexto funerario (huaqueado) del sitio arqueológico Chuychu.

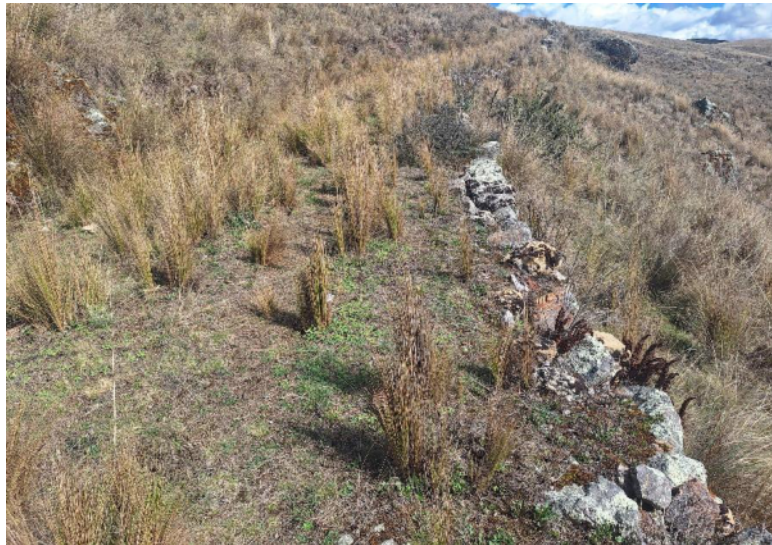
Así mismo hacia el lado oeste se evidencia la presencia de un camino prehispánico el cual presenta muros de contención, donde el ancho de la calzada es de 6m de ancho aproximadamente que va en dirección de sur a norte.

Foto 7. Vista del camino prehispánico que se ubica en la parte oeste del sitio arqueológico Chuychu.

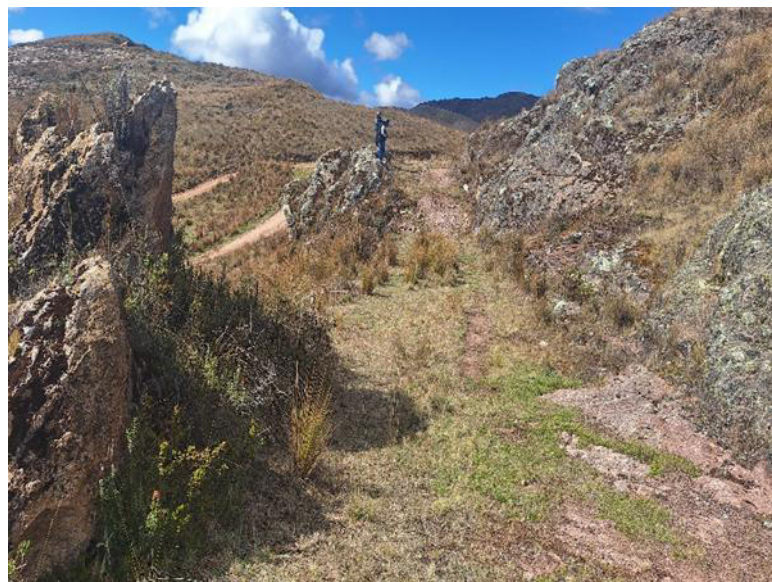
Foto 8. Vista del camino prehispánico que se ubica en la parte oeste del sitio arqueológico Chuychu.
