RESOLUCION DIRECTORAL N° 000057-2026-DGPA-VMPCIC/MC

Asunto : SE REMITE EL INFORME SOBRE LA PROTECCIÓN
PROVISIONAL DEL SITIO ARQUEOLÓGICO EL PINO
SECTORES 1,2,3,4,5, UBICADO EN EL DISTRITO DE
PUNTA DE BOMBÓN, PROVINCIA DE ISLAY,
DEPARTAMENTO DE AREQUIPA..

Asunto : SE REMITE EL INFORME SOBRE LA PROTECCIÓN
PROVISIONAL DEL SITIO ARQUEOLÓGICO EL PINO
SECTORES 1,2,3,4,5, UBICADO EN EL DISTRITO DE PUNTA
DE BOMBÓN, PROVINCIA DE ISLAY, DEPARTAMENTO DE
AREQUIPA..

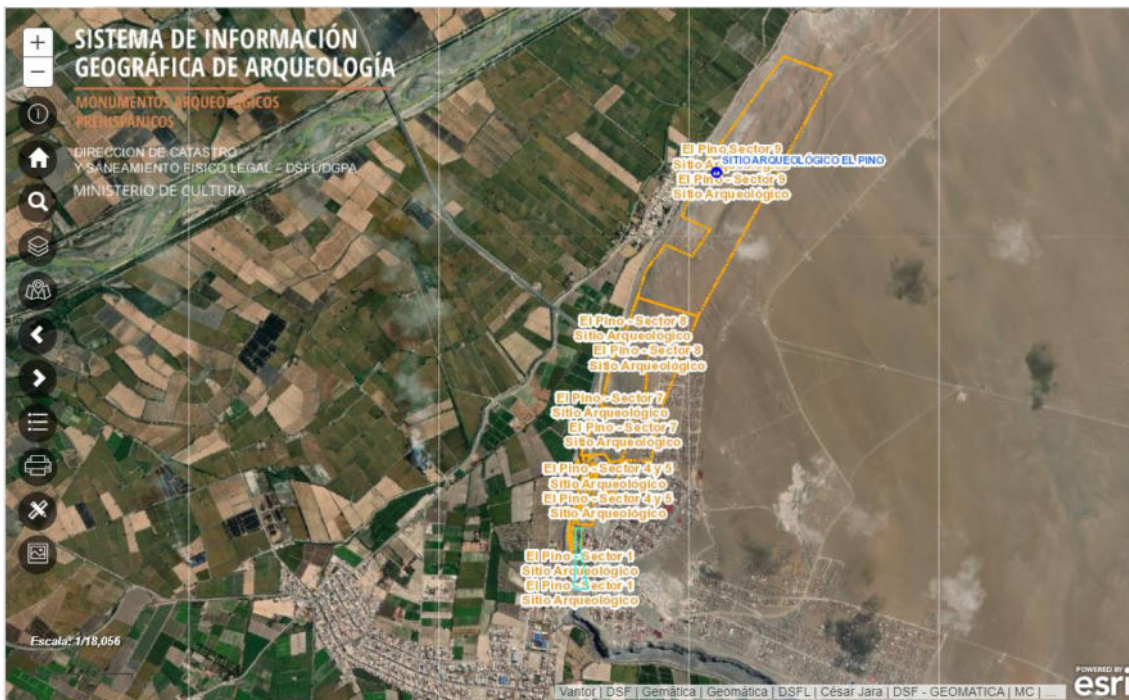
Imagen de satélite del SIGDA mostrando los ámbitos solicitados para protección provisional y el punto de coordenadas de la declaratoria

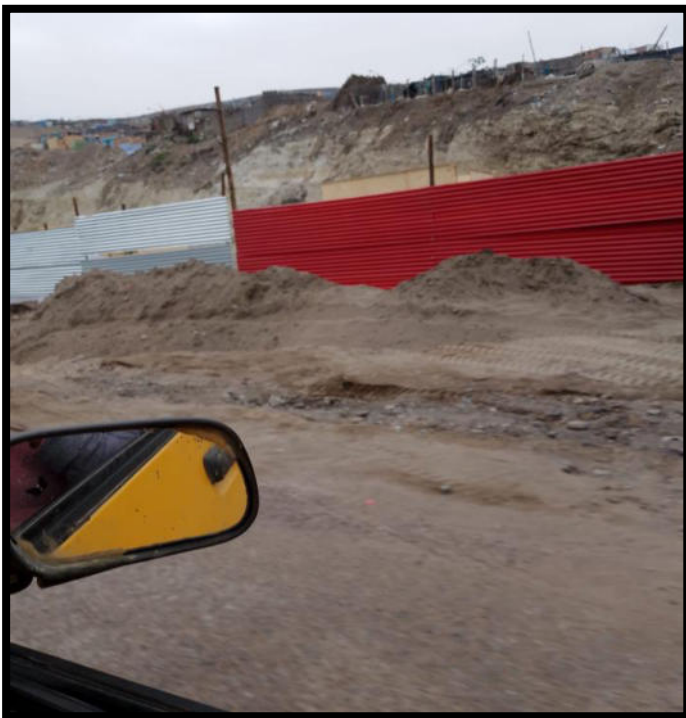
Foto N° 01: imagen fotográfica en el que se puede apreciar la excavación y remoción de suelos para viviendas contemporáneas (ref. vistas fotográficas de Whatsapp).

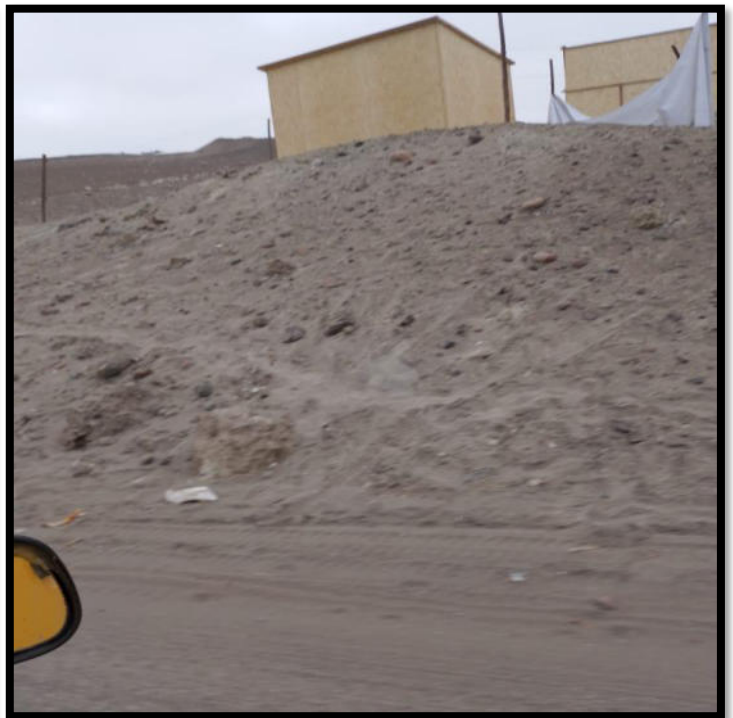
Foto N° 02: imagen fotográfica en el que se puede apreciar las construcciones contemporáneas de un solo nivel elaborados con materiales diversos (ref. vistas fotográficas de Whatsapp).

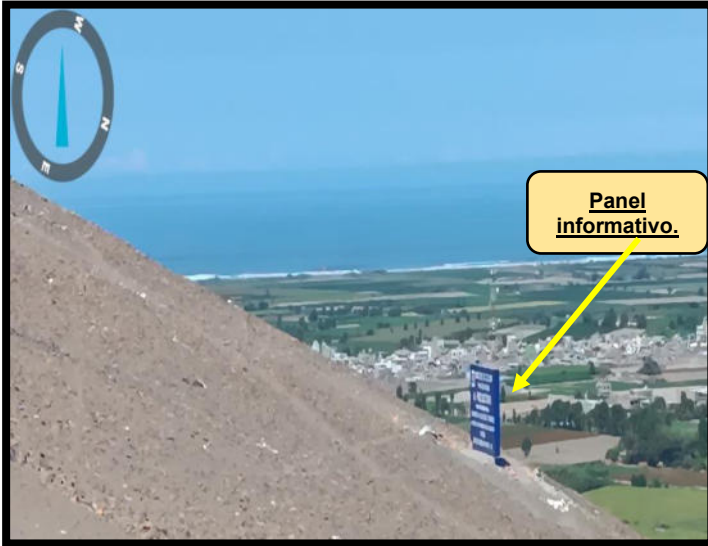
Panel informativo.

Foto N° 03: imagen fotográfica en el que se puede apreciar el panel informativo próximo a las viviendas contemporáneas.

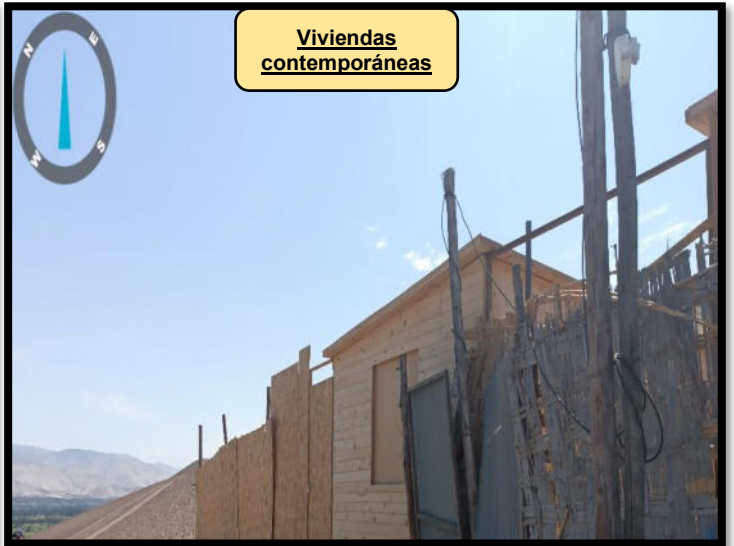
Viviendas contemporáneas

Foto N° 04: imagen fotográfica en el que se puede apreciar las construcciones contemporáneas de un solo nivel elaborados con materiales diversos.

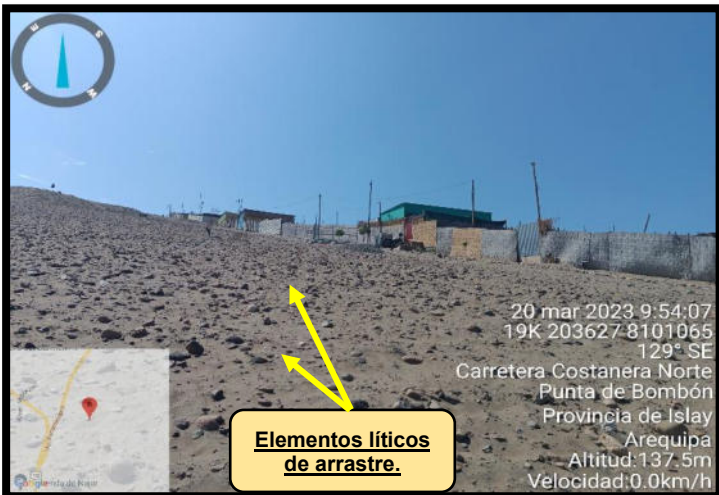
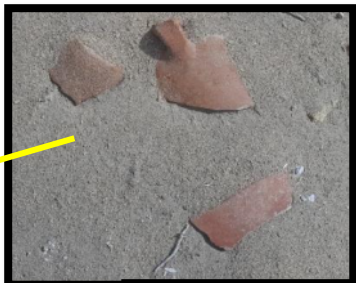
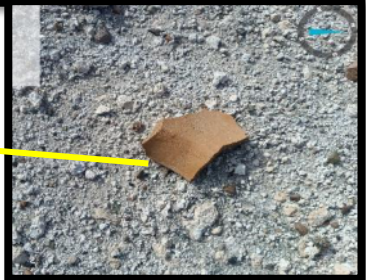
Elementos líticos de arrastre.

Foto N° 06: imagen fotográfica en el que se puede apreciar las viviendas contemporáneas asentada en la ladera del cerro.

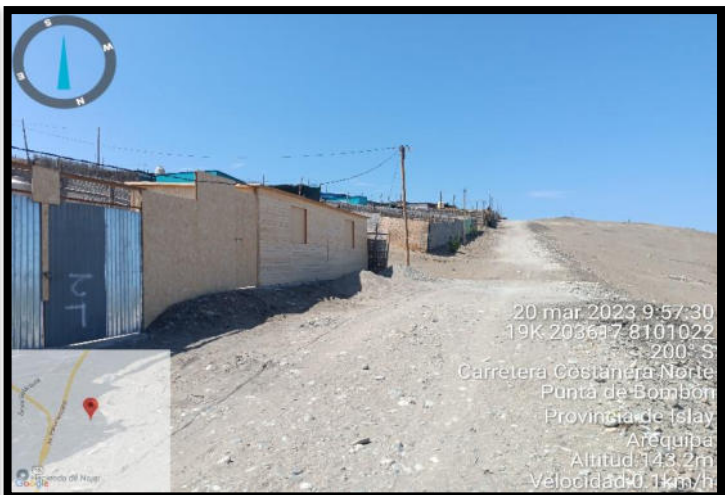
Foto N° 07: imagen fotográfica en el que se puede apreciar la ejecución de las viviendas contemporáneas próximas a un panel informativo.

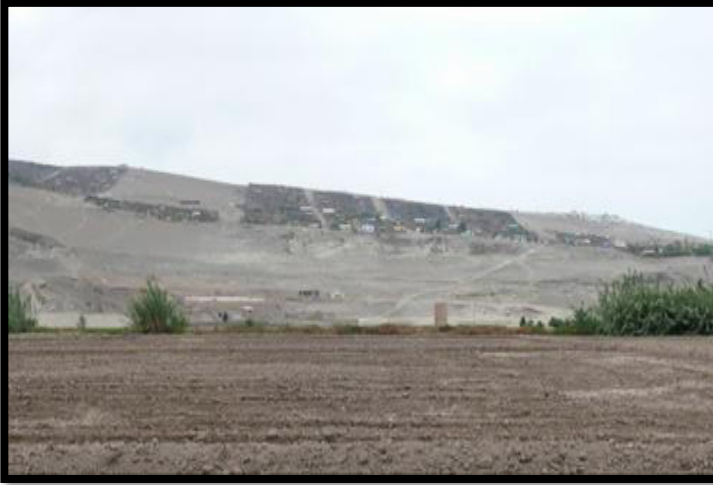
Foto N° 08: imagen fotográfica en el que se puede apreciar la vista panorámica del sitio arqueológico el pino y la invasión actual.

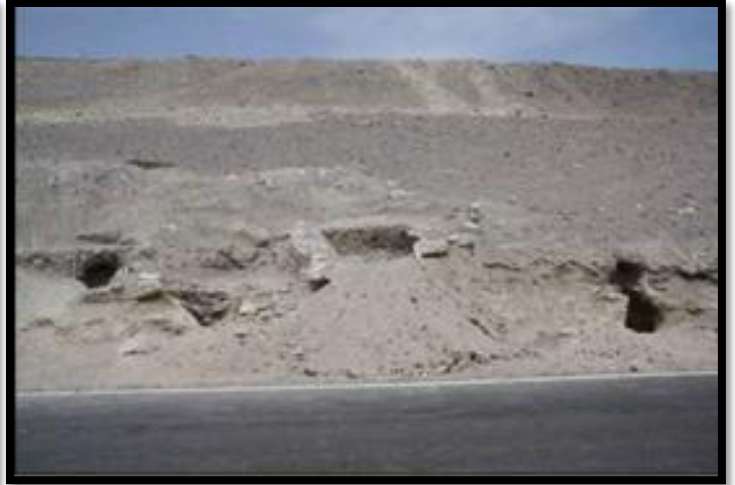
Foto N° 09: imagen fotográfica en el que se puede apreciar la evidencia cultural que forma parte de este importante Bien Inmueble Prehispánico.
