I. **VISTOS**, el Informe N° 0000287-2025-DCS-DGDP-VMPCIC/MC del 19 de setiembre de 2025 complementado con Informe Técnico N°000015-2025-DCS-DGDP-VMPCIC-CDT/MC del 27 de octubre de 2025, en el marco del procedimiento administrativo sancionador seguido contra el señor Renzo Jordán Cobeñas Aguirre; y,

- **Daño al Sitio Arqueológico** (literal d): destrucción de un muro prehispánico de 30.00 metros de longitud como consecuencia de la remoción/excavación e instalación de un muro perimétrico de material noble;
- **Ejecución de obra privada en el Sitio Arqueológico, sin autorización del Ministerio de Cultura** (literal f): se ha realizado una obra consistente en la instalación de un muro perimétrico de material noble, compuesto por base de concreto, columnas con vigas reticuladas y ladrillos, abarcando un perímetro de 70.00 metros lineales, así como el acopio de material de construcción, sin contar con la autorización previa exigida por la normativa de protección del patrimonio cultural;

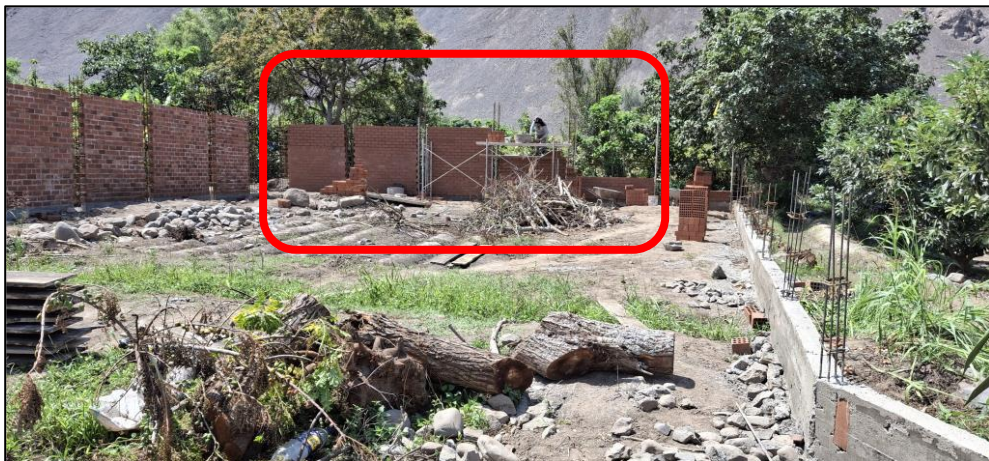
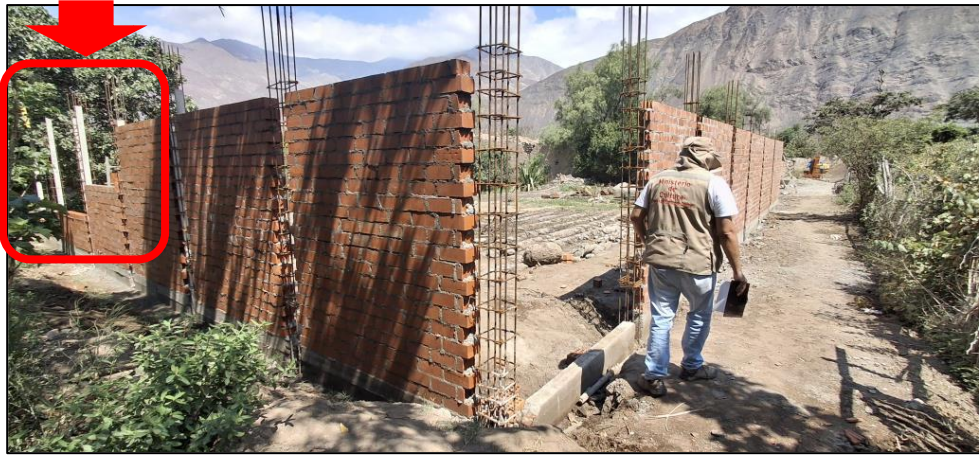
Imágenes N°5 y 6: Estado de obra el 25 de febrero de 2025

- 2.66 Se debe tener en consideración, además que, sin perjuicio de lo indicado por la Municipalidad, lo cierto es que, cuando se realizó la inspección del 25 de febrero de 2025, el órgano instructor ya había puesto en conocimiento del señor Cobeñas que su obra estaba siendo ejecutada dentro de la poligonal del Sitio Arqueológico y lo exhortó a su paralización, no obstante, cuando se efectuó la inspección del 4 de marzo de 2025 —antes del inicio del presente procedimiento—, se verificó que la obra había continuado, como se puede evidenciar a continuación:

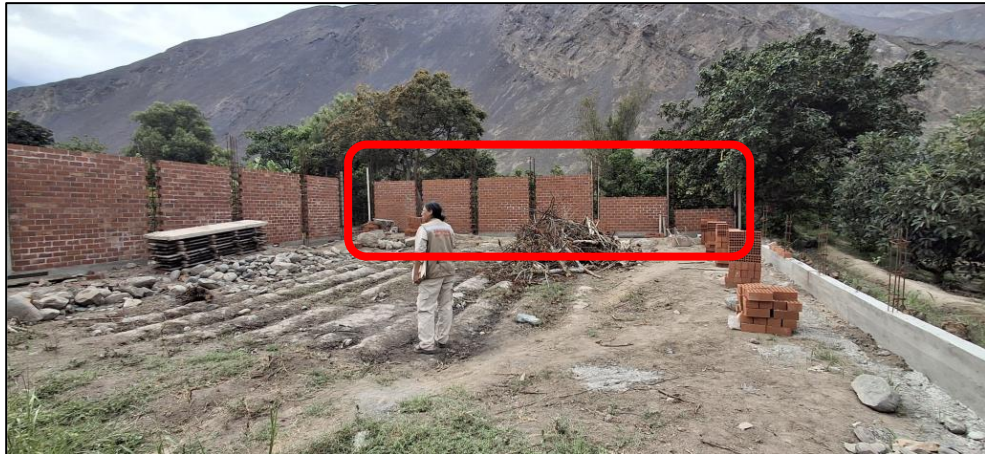
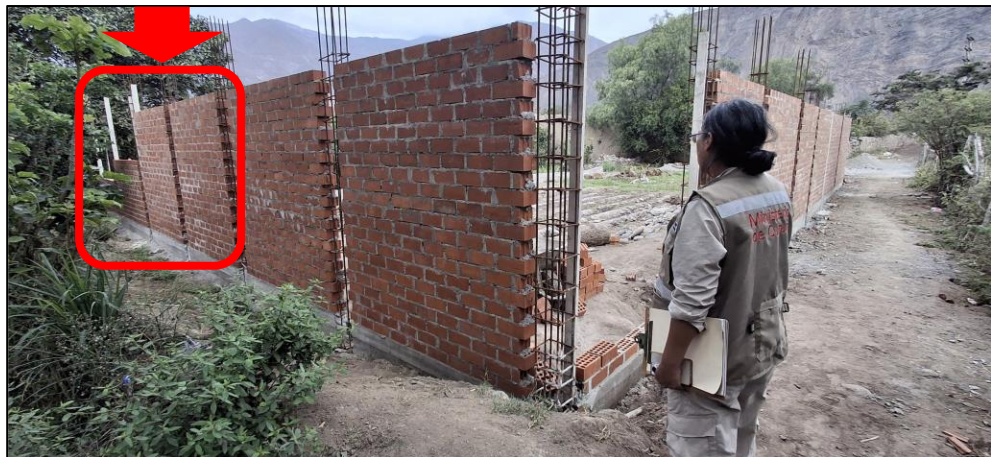
Imágenes N°7 y 8: Estado de obra el 4 de marzo de 2025

- 2.67 Como se evidencia de las imágenes previamente reproducidas, entre la inspección del 25 de febrero y la del 4 de marzo de 2025, hubo movimiento en la ejecución de la obra donde se levantaron cercos que todavía no estaban en la primera inspección, ello, a pesar de que el órgano instructor puso en conocimiento del administrado que su obra estaba afectando al Sitio Arqueológico;

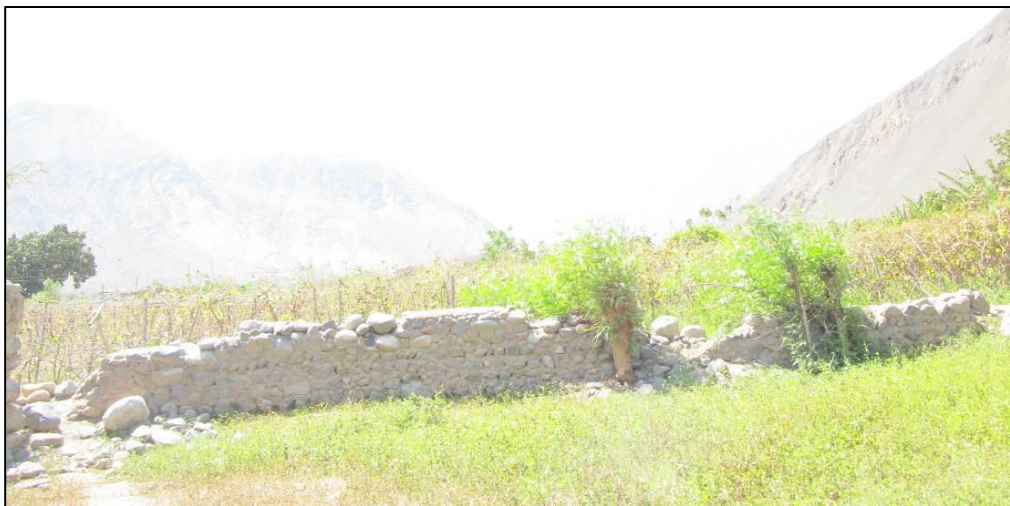
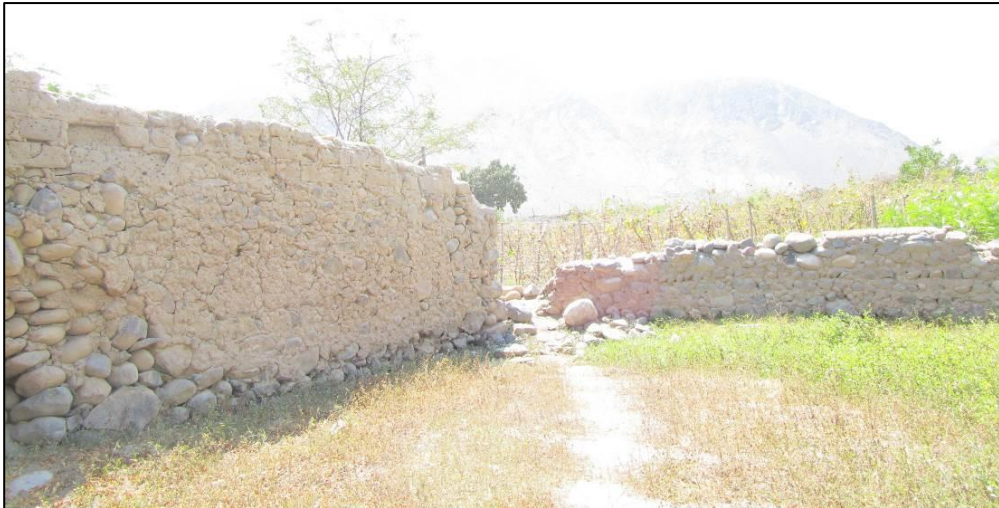
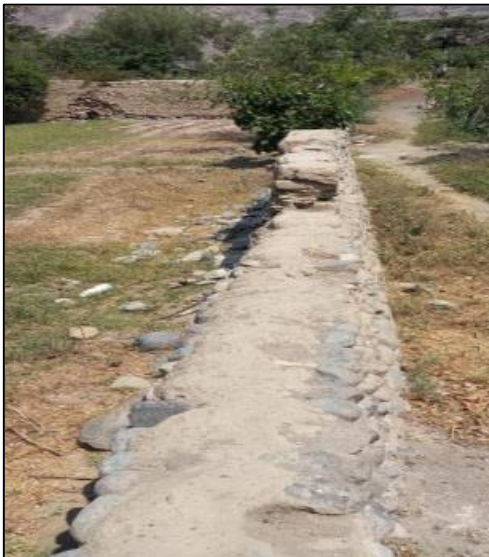
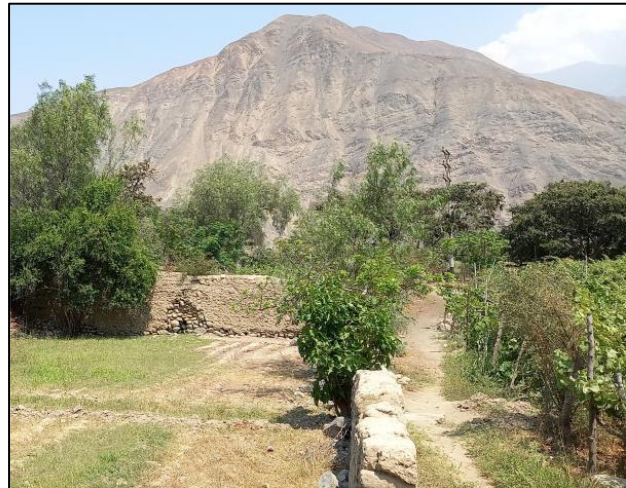
Imágenes N°9, 10, 11 y 12: Existencia del muro prehispánico

- 2.72 De las fotografías previamente reproducidas se evidencia la existencia del muro en cuestión. Aunado a lo anterior, el señor Cobeñas presentó imágenes fotográficas del muro, correspondientes al 13 de noviembre de 2024 —fecha en la cual él ya ostentaba la calidad de propietario del bien—, donde se puede apreciar que el muro materia del presente procedimiento, seguía existiendo:

- 2.73 Asimismo, en este punto resulta relevante resaltar que, en el ITP, el ITP Ampliatorio y el Informe Complementario, la DCS ha detallado que entre las características principales de dicho muro está que, (i) era uno de doble cara construido con piedras asentadas con barro; y, (ii) en un segmento central se observó una hilada de adobe levantado en la parte superior;
- 2.74 En concordancia con lo anterior, el órgano instructor ha detallado que, de la revisión del Ítem 9 de la Ficha Técnica INC de abril de 2008, correspondiente a los antecedentes de la Resolución Directoral Nacional N° 1485/INC del Sitio Arqueológico, se describieron las características de los bienes inmuebles prehispánicos que lo conformaban, como se puede ver a continuación:

“Los muros combinan indistintamente elementos constructivos, existen paredes con doble hilera de piedras las cuales están unidos con argamasa de barro y cubiertos con un fino revestimiento, también hay muros de doble hilada de adobes, pueden existir paredes que combinen piedras en la base hasta una altura de 1.50 m. para de allí continuar con muros de adobe, Hay muros que combina piedras y adobes aparentemente sin orden alguno”

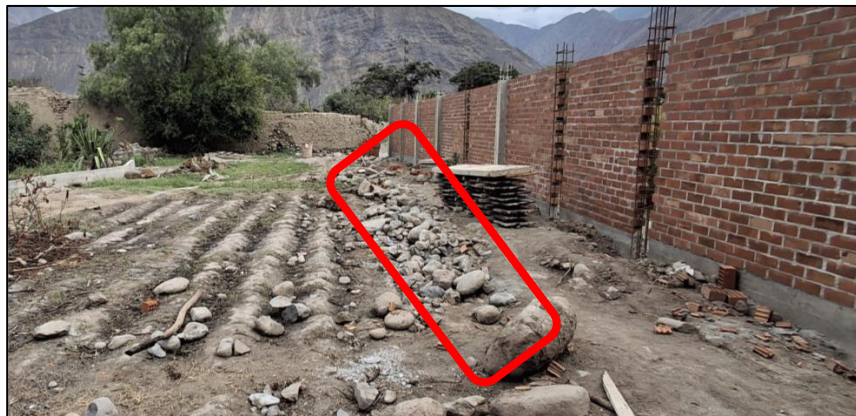
Imagen N°15: Inspección del 25 de febrero de 2025

- 2.77 De las imágenes previamente mostradas, se evidencia que en la ubicación donde se encontraba el muro prehispánico —mostrados en las Imágenes 9 a la 14—, fue asentado el cerco perimétrico de material noble ejecutado por el administrado, pudiendo, incluso, apreciarse la impronta del muro prehispánico;
- 2.78 Cabe precisar que, en el presente caso, el administrado no ha negado que para fines de ejecución de su obra y asentamiento del cerco perimétrico de material noble haya demolido el muro prehispánico, sino que, por el contrario, su defensa únicamente ha radicado en que el muro no tendría data prehispánica, argumento que será debidamente evaluado más adelante;

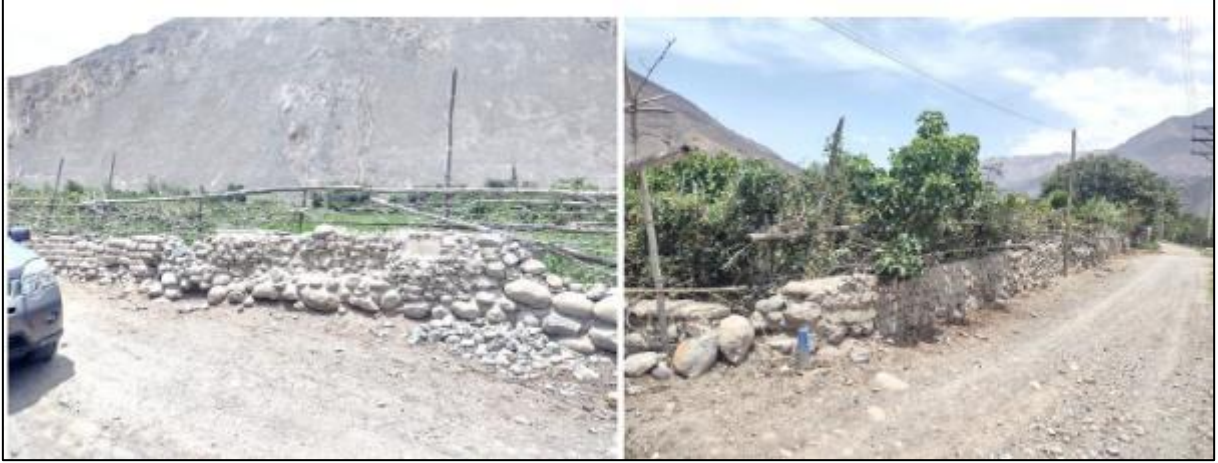
Imágenes N°16 y 17: Muros modernos junto a la trocha

de la mampostería asentada con abundante barro, enlucido de barro (acabado del parámetro), tal como se evidencia a continuación:

- 2.86 Como se evidencia de las fotografías previamente reproducidas, tal como fue evaluado por la DSC, existe una diferencia sustancial entre los muros prehispánicos y modernos, pues tal como fue desarrollado, si bien dichos muros pueden utilizar los mismos materiales constructivos, es decir, cantos rodados y barro, lo cierto es que **la factura de los modernos es más tosca con un alineado horizontal o irregular de los mampuestos, tienen poca argamasa de barro y no llevan enlucido.** lo cual no ocurre con los muros prehispánicos;
- 2.87 Ahora bien, el órgano instructor, efectuó en el mismo informe, una comparación entre el muro materia del presente procedimiento con los otros muros prehispánicos que todavía están existentes en el Sitio Arqueológico, como se evidencia a continuación:
