PERÚ	Ministerio de Cultura	Viceministerio de Patrimonio Cultural e Industrias Culturales	Dirección General de Patrimonio Arqueológico Inmueble
Plano Perimétrico: SITIO ARQUEOLÓGICO HUACA EL HUERTO SECTOR A			
Arq. Responsable: Lic. Luis Diego Milla Simón			
Ing. Responsable: Ing. Kenyi Giro Yataco Sanchez			
Elaborado por: Ing. Mayra Avila García / Bach. Diego Villagomez Morales			
Dpto: Ica	Provincia: Ica	Distrito: Salas	
Coordenada de Referencia: Este (X): 417167.8552 Norte (Y): 8452543.7078		Área: 5549.14 m <sup>2</sup> (0.5549 ha)	Perímetro: 281.28 m.
Proyección: UTM		Datum: WGS 84	Zona: 18s
Fecha de elaboración: Octubre 2024		Código de Plano: PP-089-MC_DGPA-DSFL-2024 WGS84

## FICHA CATASTRAL DE BIEN INMUEBLE PREHISPÁNICO

1. NOMBRE DEL BIEN INMUEBLE PREHISPÁNICO: Huaca EL Huerto Sector A

PERÚ Ministerio de Cultura	Viceministerio de Patrimonio Cultural e Industrias Culturales	Dirección General de Patrimonio Arqueológico Inmueble
Plano Perimétrico: <b>SITIO ARQUEOLÓGICO HUACA EL HUERTO SECTOR B</b>			
Arqlo. Responsable:		Lic. Luis Diego Milla Simón	
Ing. Responsable:		Ing. Kenyi Giro Yataco Sanchez	
Elaborado por: Ing. Mayra Avila García / Bach. Diego Villagomez Morales			
Dp

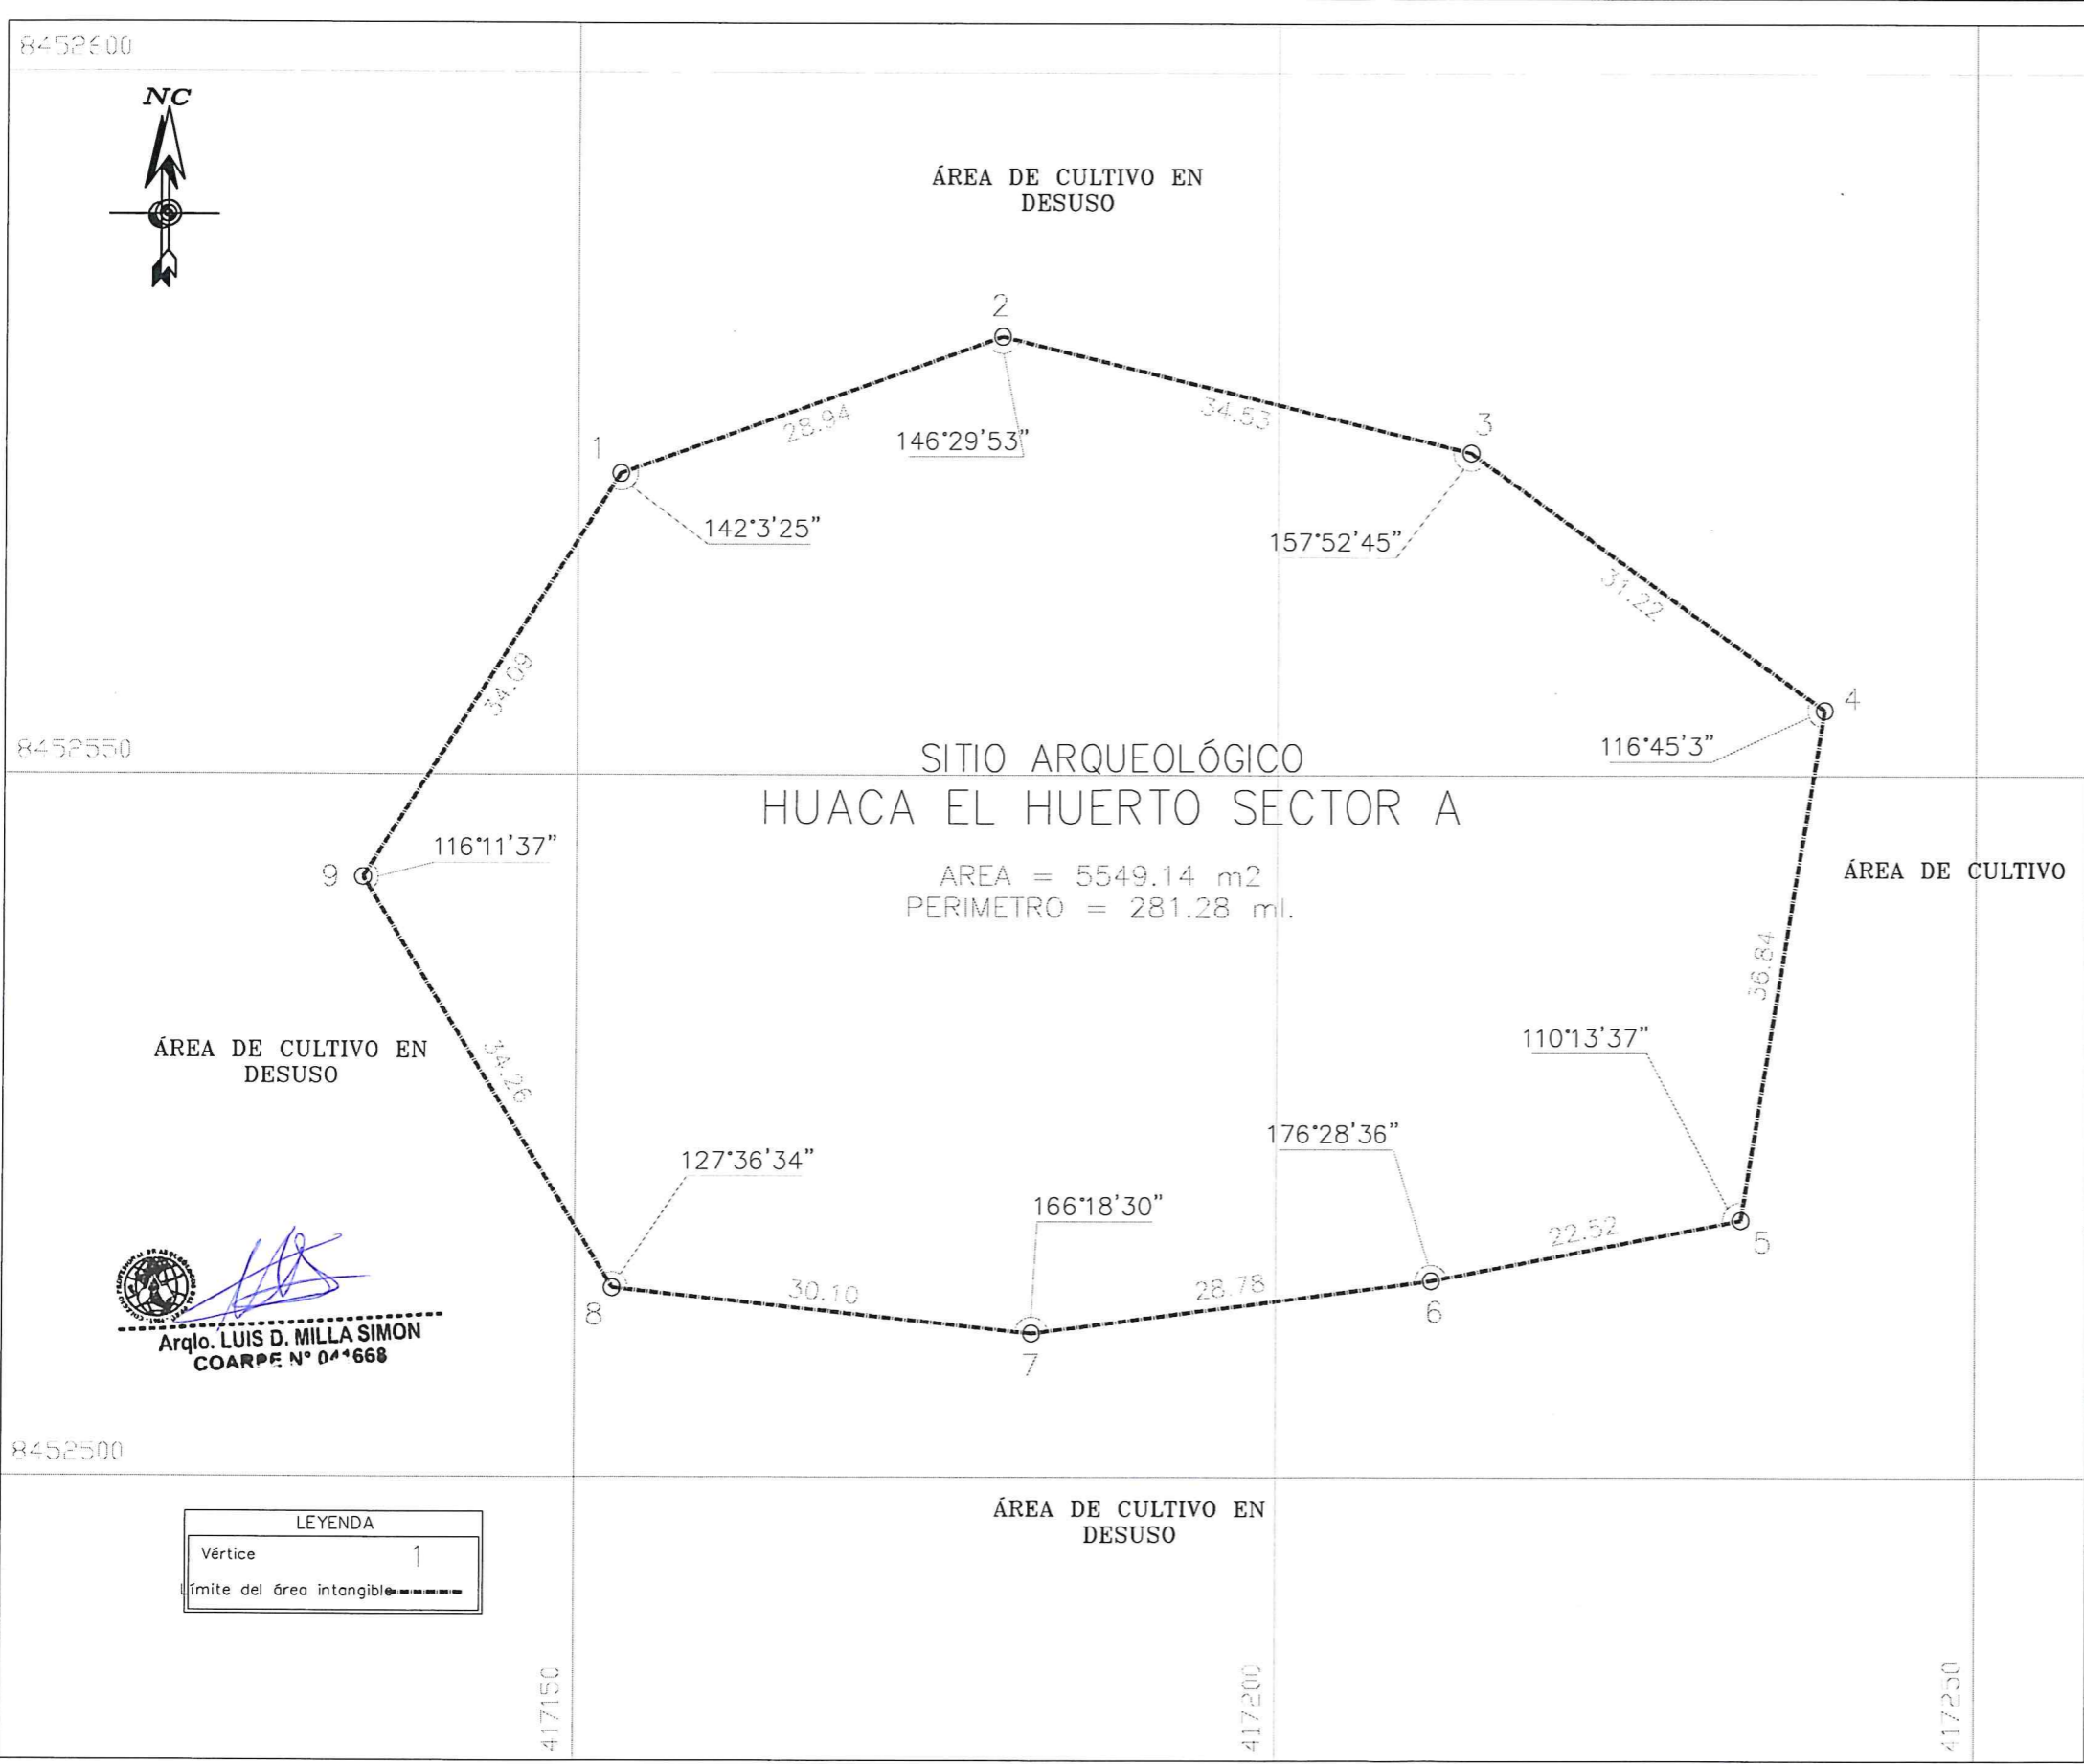
CUADRO DE DATOS TÉCNICOS S.A. HUACA EL HUERTO SECTOR A

VERTICE	LADO	DISTANCIA	ANG. INTERNO	ESTE (X)	NORTE (Y)
1	1-2	28.94	142°3'25"	417153.0540	8452571.4880
2	2-3	34.53	146°29'53"	417180.3000	8452581.2380
3	3-4	31.22	157°52'45"	417213.8290	8452572.9950
4	4-5	36.84	116°45'3"	417239.1080	8452554.6740
5	5-6	22.52	110°13'37"	417233.2290	8452518.3030
6	6-7	28.78	176°28'36"	417211.1280	8452513.9890
7	7-8	30.10	166°18'30"	417182.5980	8452510.2220
8	8-9	34.26	127°36'34"	417152.6740	8452513.4570
9	9-1	34.09	116°11'37"	417134.8020	8452542.6910
TOTAL		281.28	1260°0'0"

Vértice	1
Límite del área intangible	-----

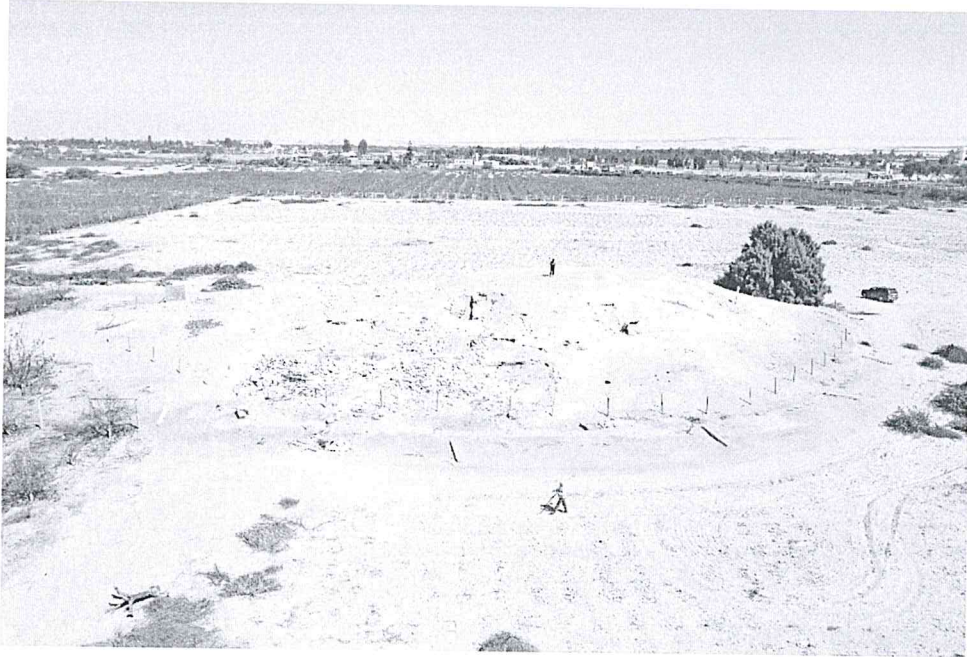
**9.1 Descripción:** Vista panorámica desde un DRONE del BIP Huaca el Huerto Sector A, nótese el tamaño el sitio arqueológico ubicado al interior de un fundo agrícola

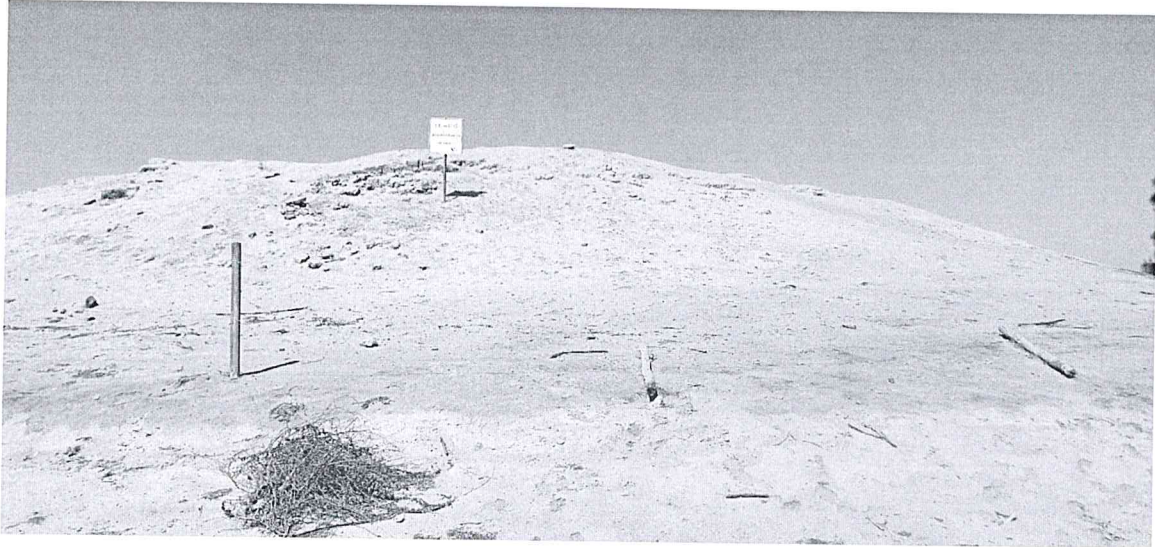
9.1 Descripción: Vista panorámica desde la parte baja del BIP Huaca EL Huerto Sector A

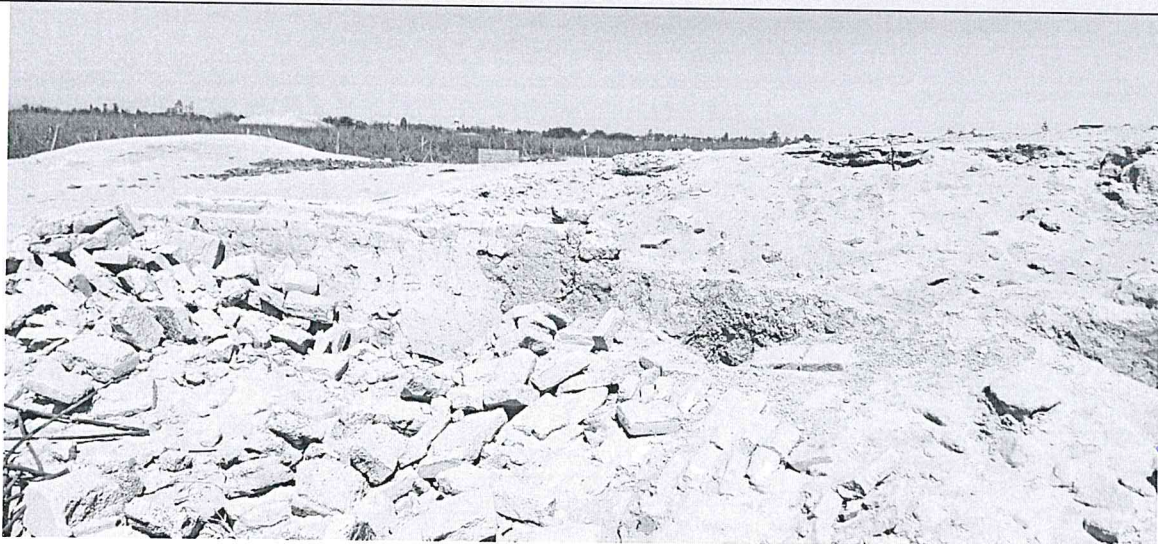
9.1 Descripción: Detalle de un área donde se observa varios muros derruidos asociados a fragmentería de cerámica en superficie

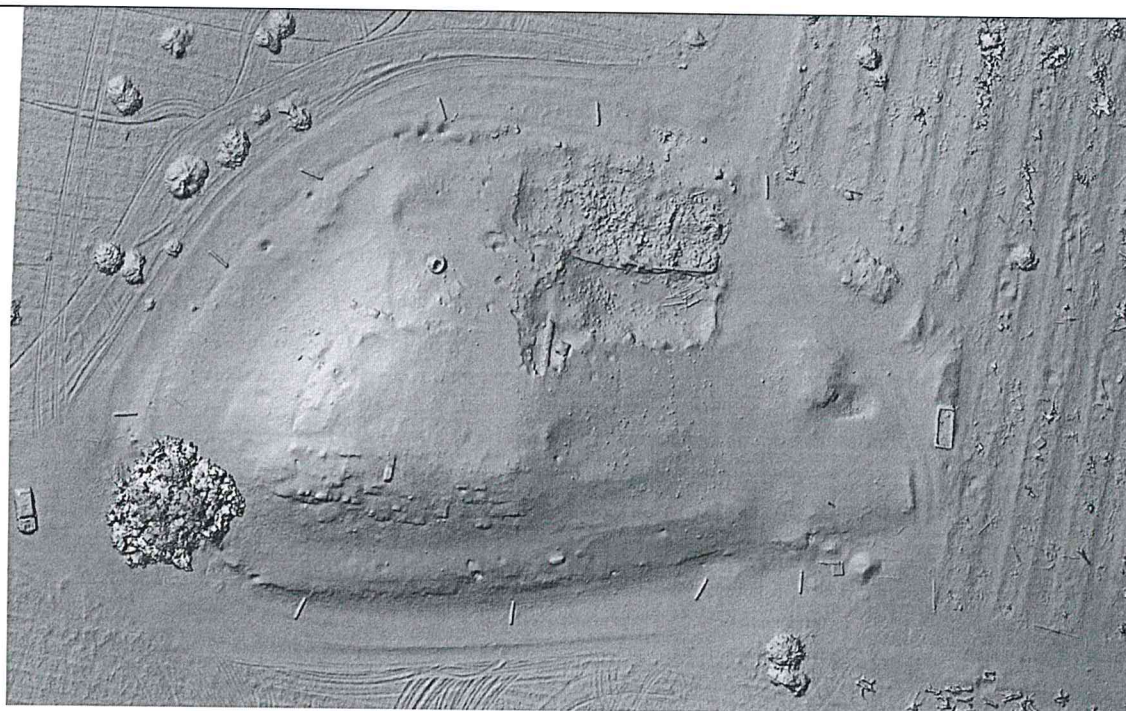
**9.1 Descripción:** Vista de un Modelo Digital de Elevaciones del BIP Huaca El Huerto Sector A, donde se observan algunos detalles arquitectónicos.

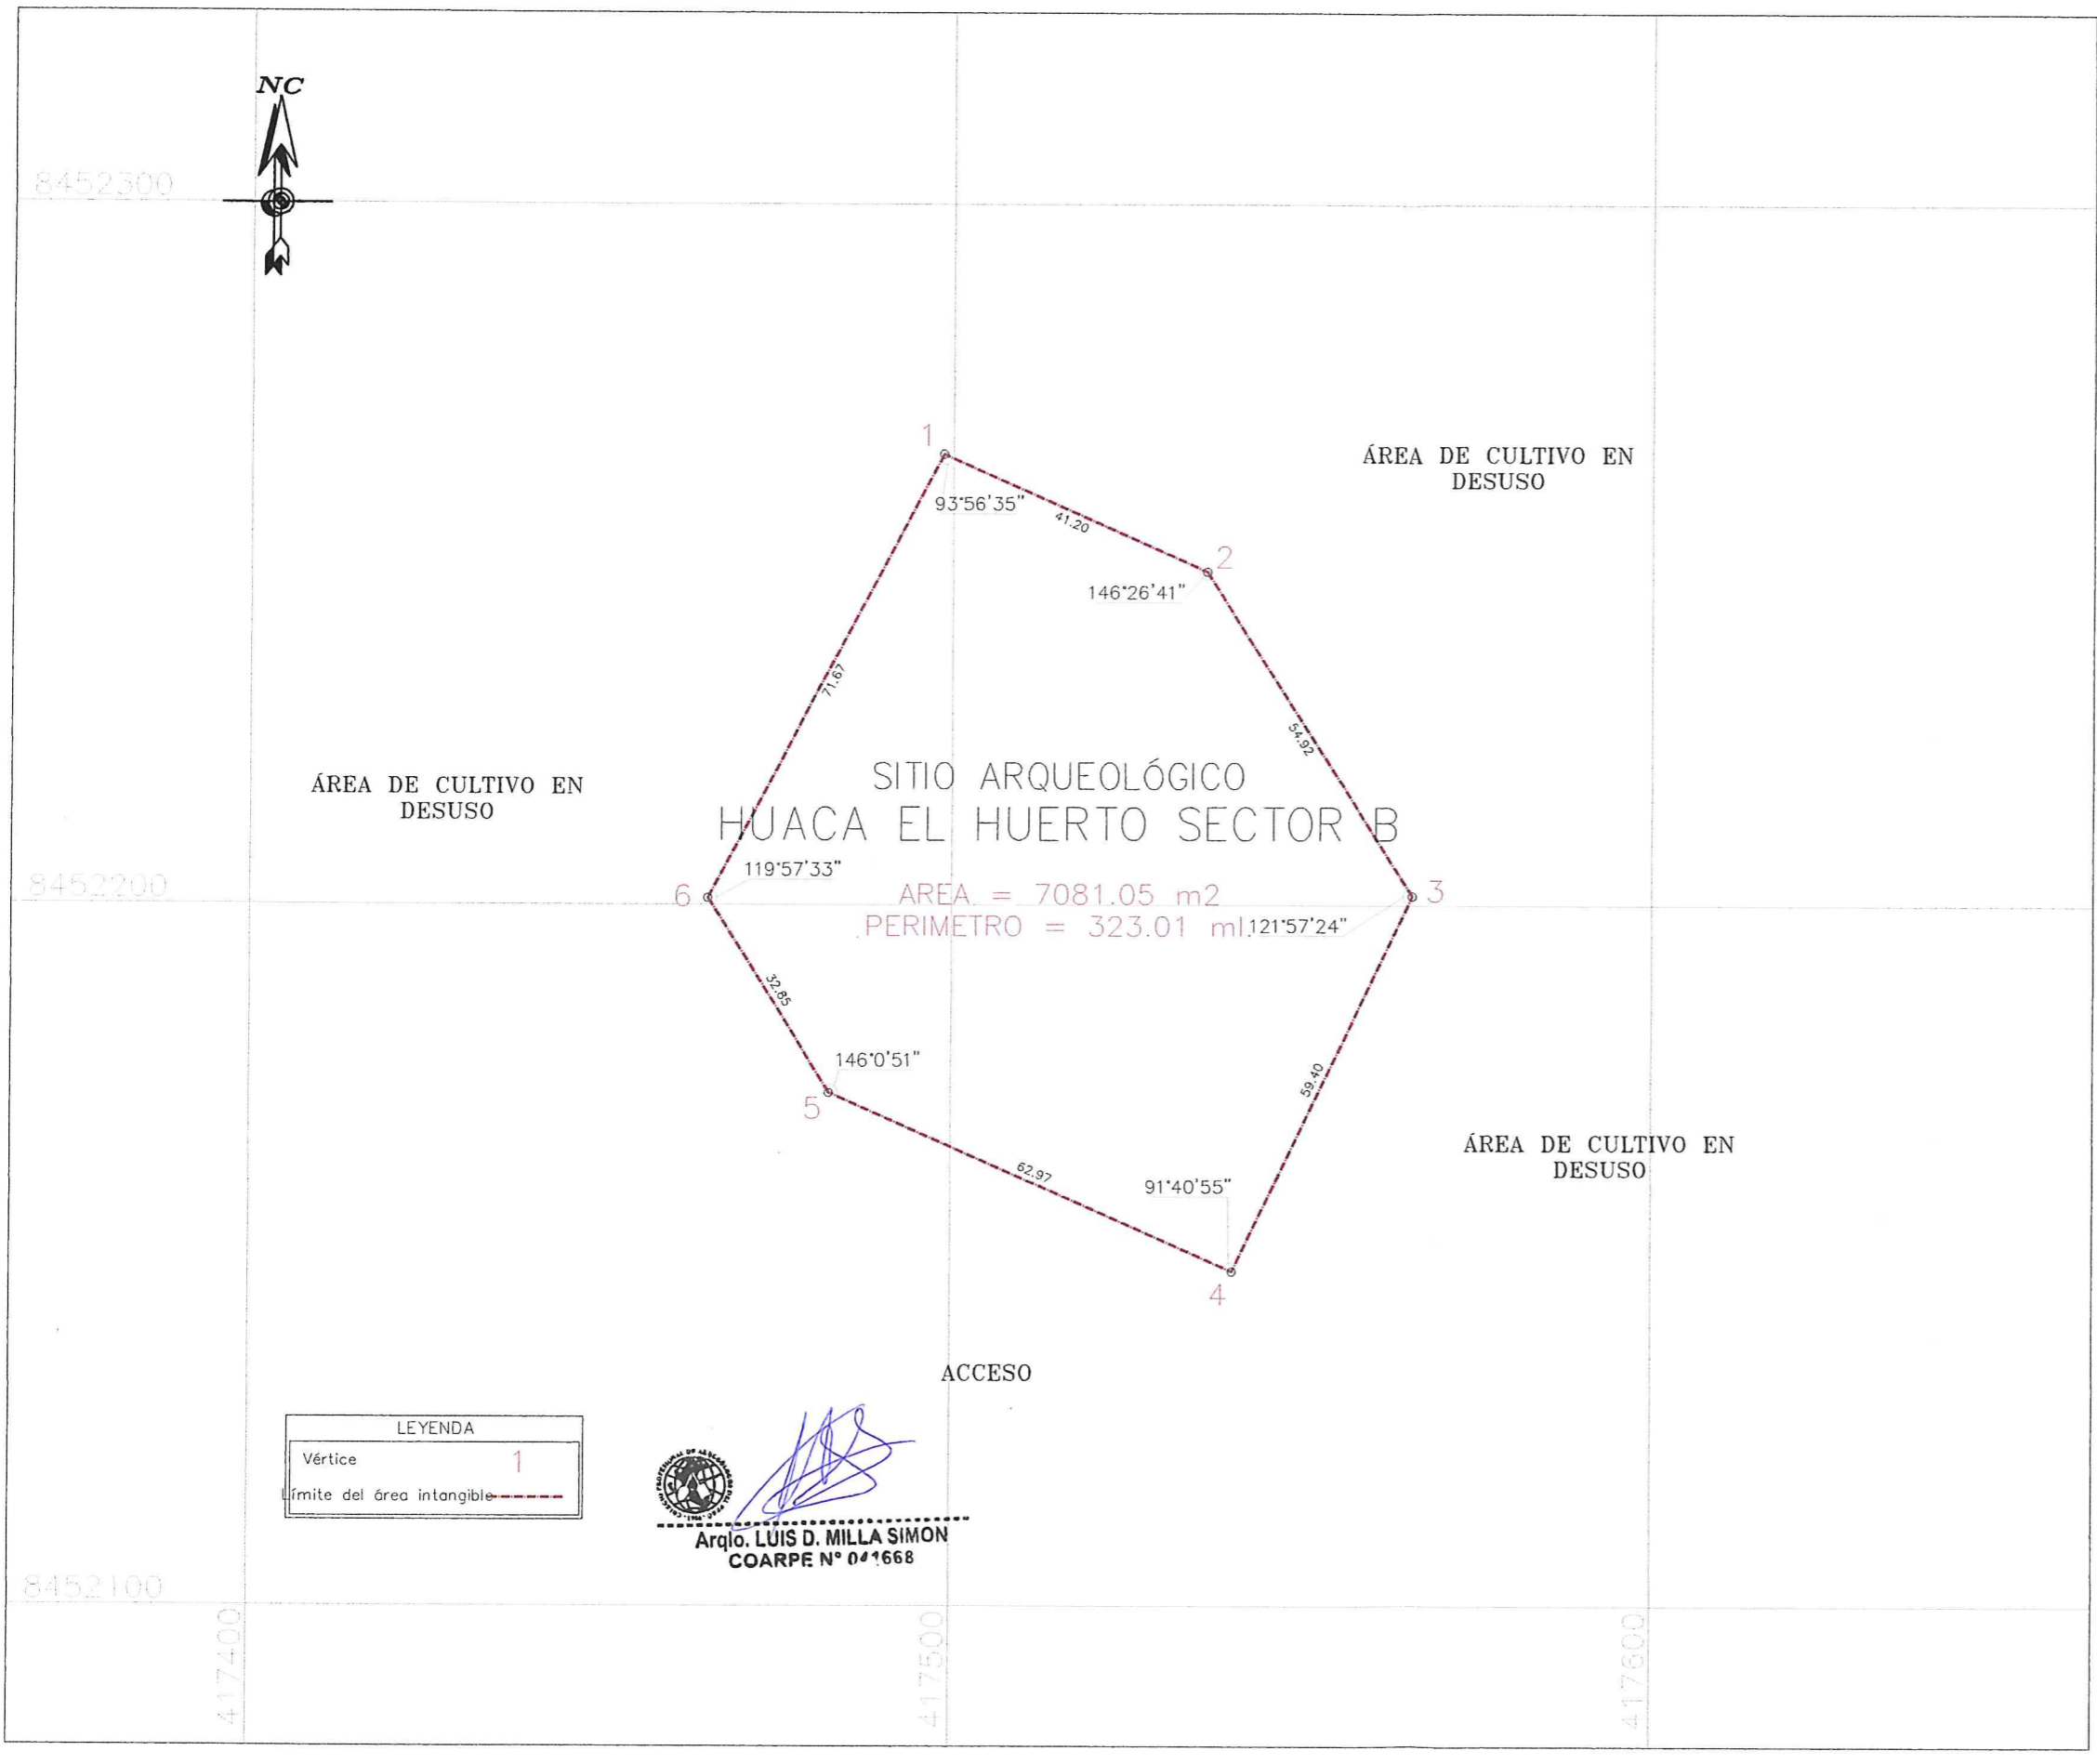
Vértice	1
Límite del área intangible	---

**CUADRO DE DATOS TÉCNICOS S.A. HUACA EL HUERTO SECTOR B**

VERTICE	LADO	DISTANCIA	ANG. INTERNO	ESTE (X)	NORTE (Y)
1	1-2	41.20	93°56'35"	417498.5940	8452264.3270
2	2-3	54.92	146°26'41"	417536.2590	8452247.6290
3	3-4	59.40	121°57'24"	417565.7940	8452201.3320
4	4-5	62.97	91°40'55"	417540.2160	8452147.7250
5	5-6	32.85	146°0'51"	417482.6080	8452173.1640
6	6-1	71.67	119°57'33"	417465.1110	8452200.9610
TOTAL		323.01	719°59'59"

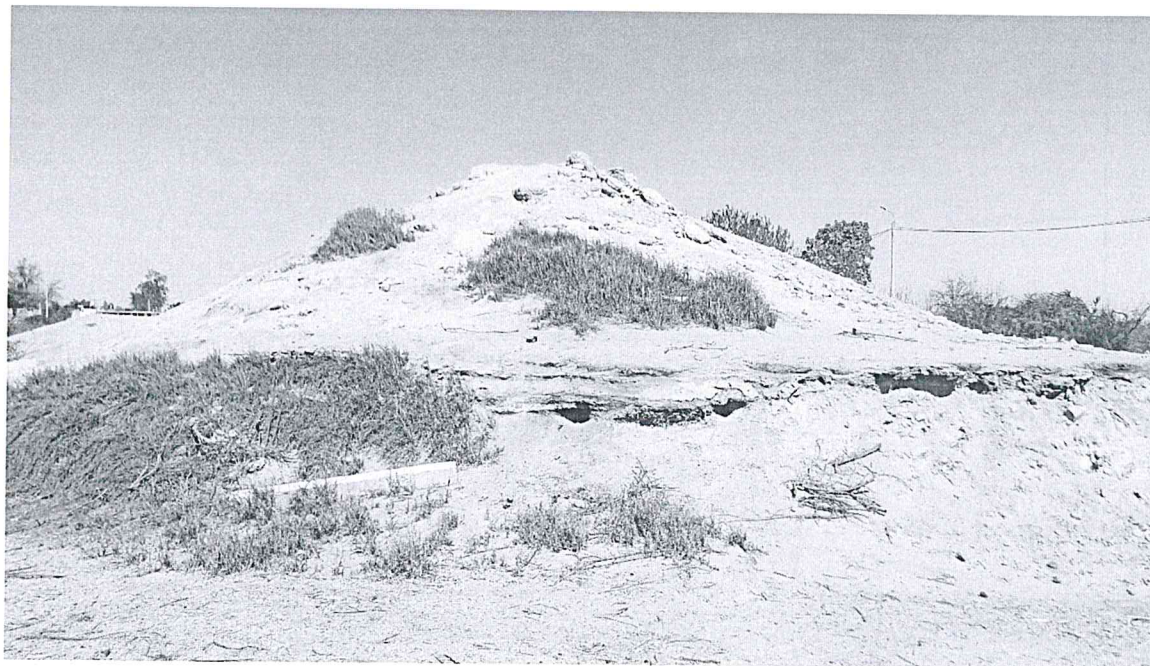
9.1 Descripción: Vista panorámica del BIP Huaca el Huerto Sector B

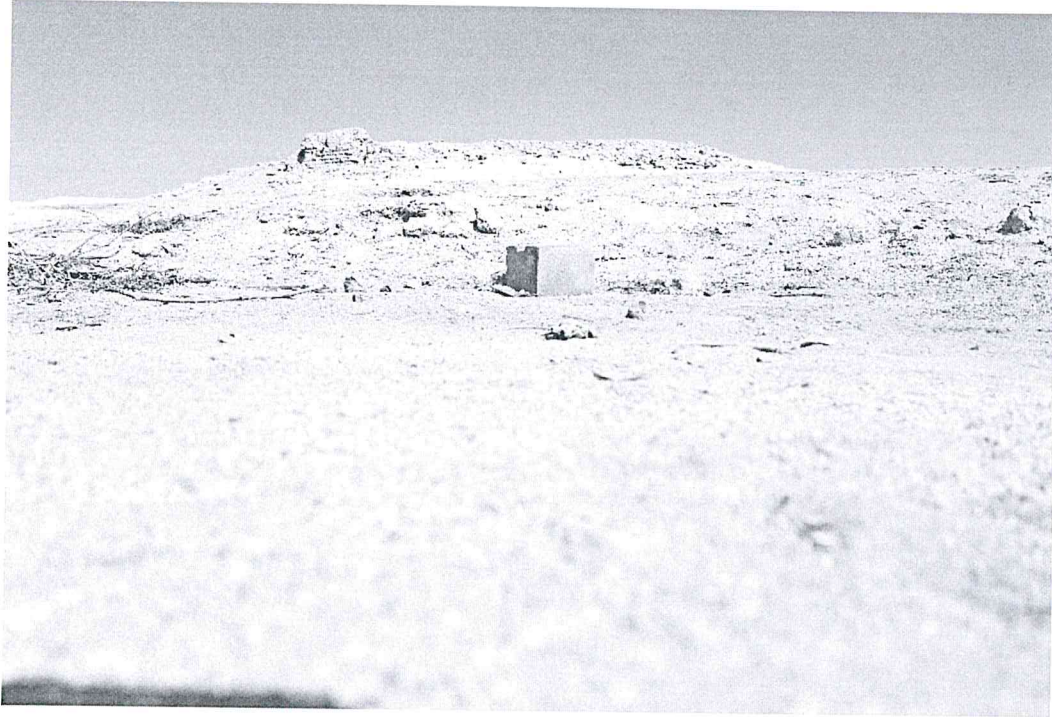
9.1 Descripción: Vista panorámica desde la parte baja del BIP Huaca EL Huerto Sector B

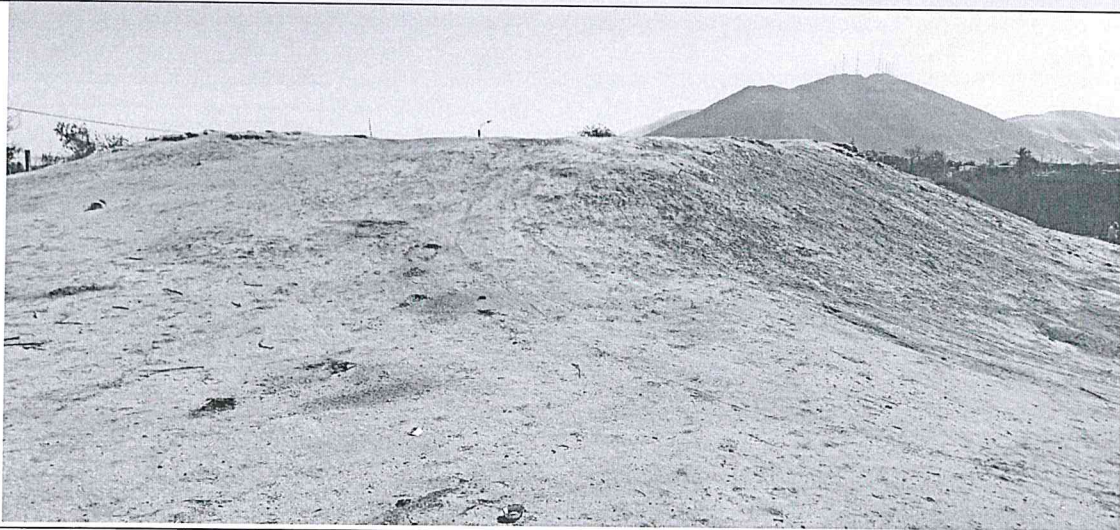
9.1 Descripción: Detalle de Este a Oeste del montículo arqueológico, en superficie se observa fragmentería de cerámica
