## RESOLUCION DIRECTORAL N° 000088-2026-DGPA-VMPCIC/MC

## INFORME N° 000045-2026-DGPA-VMPCIC-ARD/MC

**Asunto :** Remito Informe de Inspección N° 048-2025-ADPC--  
SDPCICI-DDC ICA/MC de protección provisional del  
Paisaje Arqueológico Paisaje Arqueológico Carhuas 1B,  
distrito y provincia de Ica, departamento de Ica.

**INFORME N° 000122-2026-DSFL-DGPA-VMPCIC/MC**

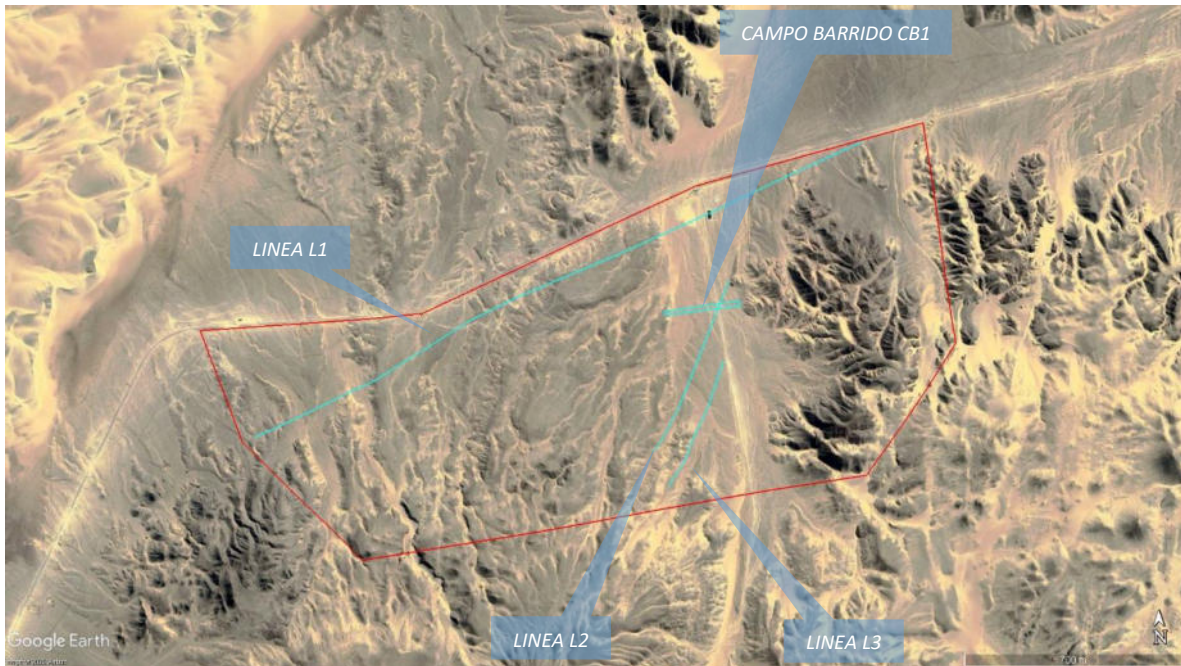
Foto 01. Vista Satelital del Paisaje Arqueológico Carhuas 1B.

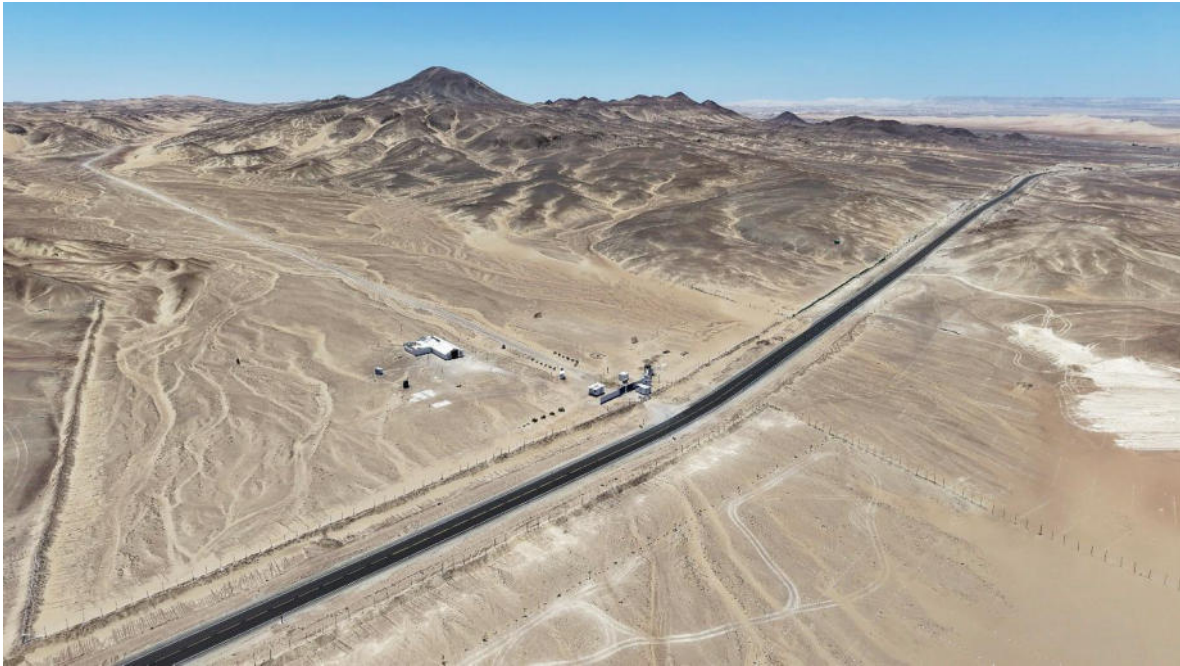
Foto 02. Vista aérea del Paisaje Arqueológico Carhuas 1B.

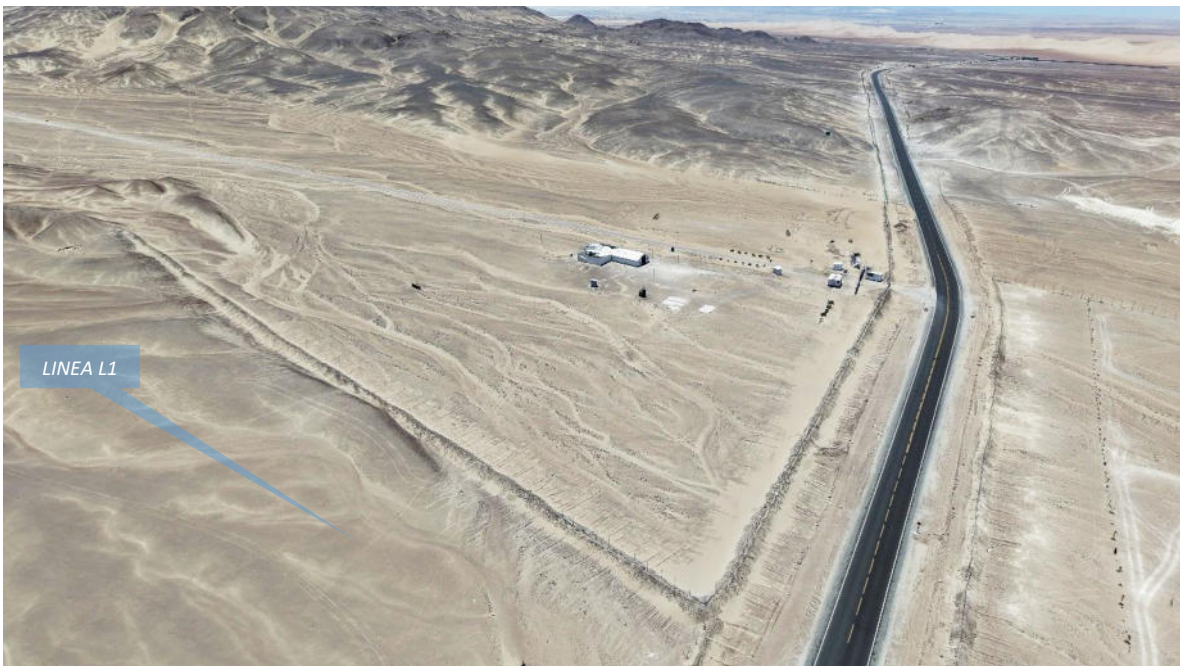
Un geoglifo lineal que abarca una longitud conservada de 2027 metros aproximadamente, y cuya proyección va en dirección de noreste a suroeste.

Foto 02. Vista aérea del geoglifo Línea L1. Paisaje Arqueológico Carhuas 1B.

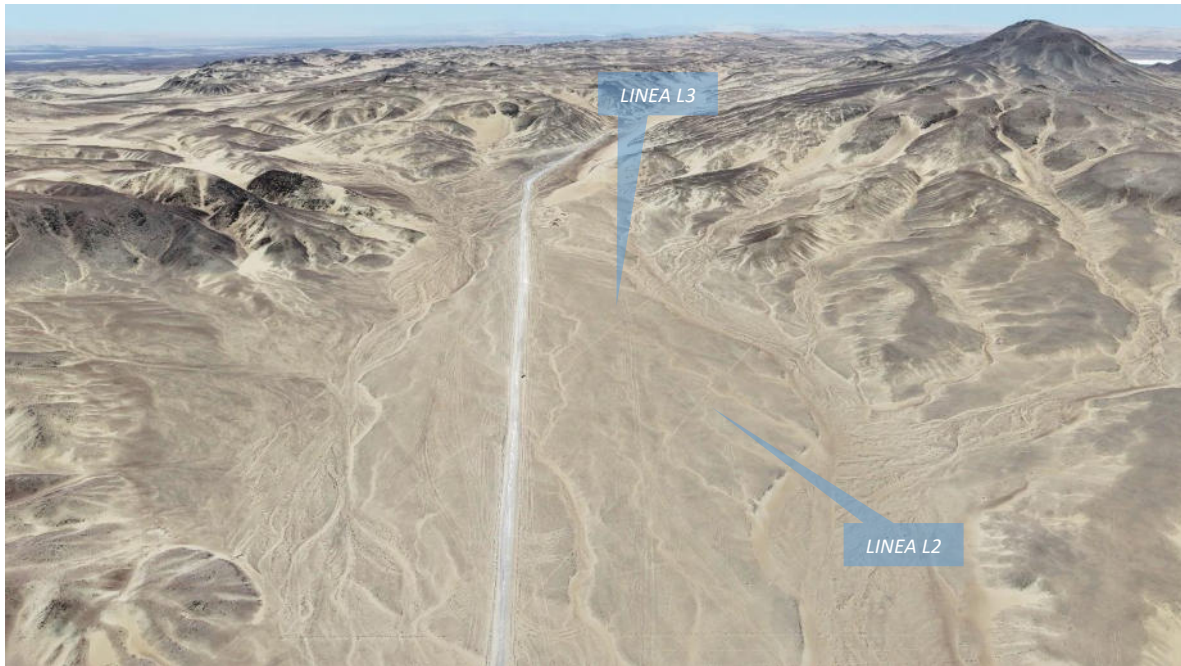
Un geoglifo lineal que abarca una longitud conservada de 606 metros aproximadamente, y cuya proyección va en dirección de noreste a suroeste

Un geoglifo lineal que abarca una longitud conservada de 450 metros aproximadamente, y cuya proyección va en dirección de noreste a suroeste

Foto 02. Vista aérea del geoglifo Línea L2 y Línea L3. Paisaje Arqueológico Carhuas 1B.

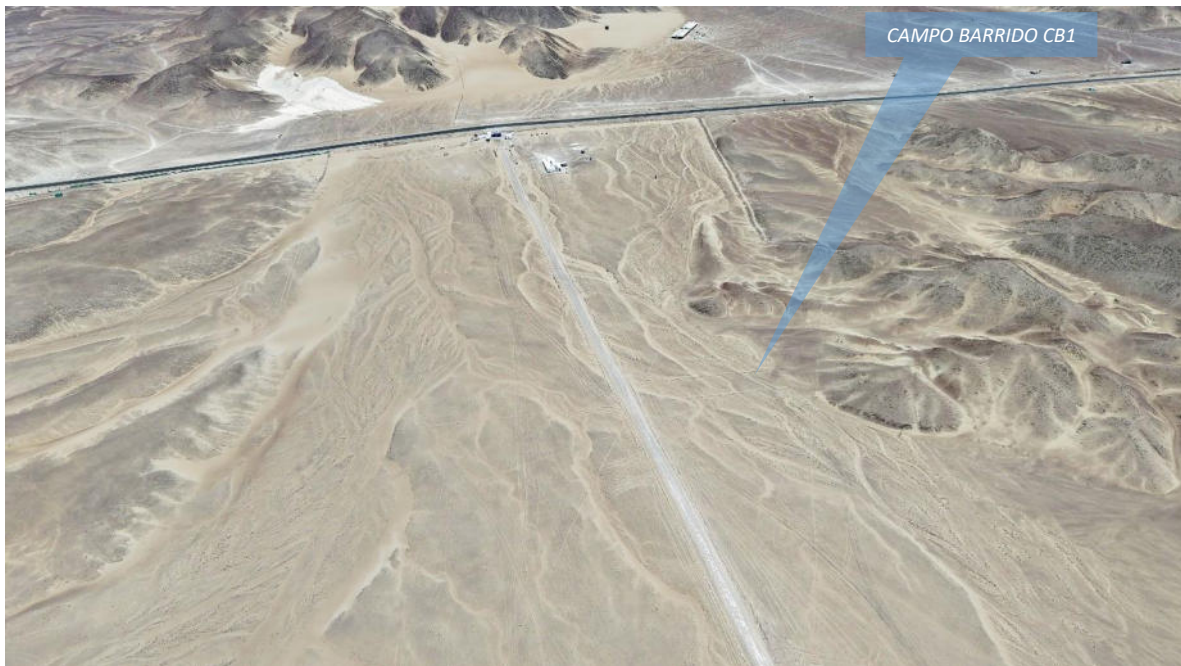
Geoglifo trapezoidal de 250 metros de longitud, con 15 metros en la base y 10 metros en la proyección oeste. Está formada por acumulación de piedras de forma equidistante a ambos lados de la figura

Foto 02. Vista aérea del geoglifo Campo Barrido CB01. Paisaje Arqueológico Carhuas 1B.

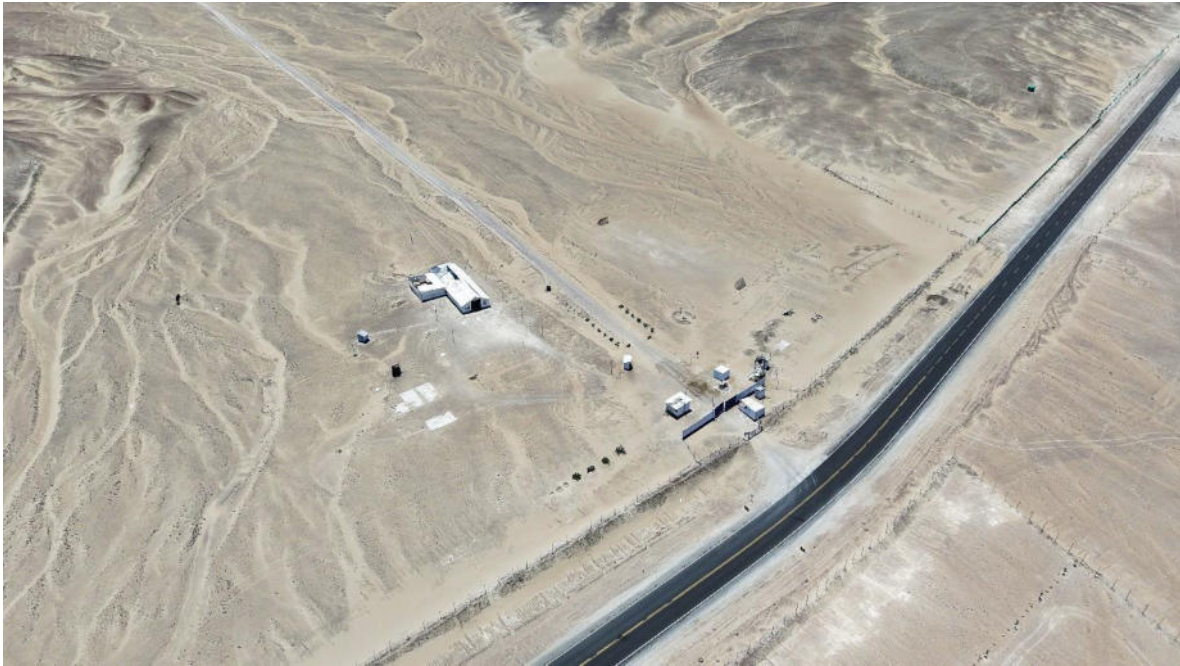
*Se verificaron remociones en la planicie, así como las instalaciones de estructuras de producción avícola.*

*Presencia de erosión por factores naturales.*

**Foto 02.** Vista aérea del de las afectaciones por instalaciones de avícolas y remociones superficiales. Paisaje Arqueológico Carhuas 1B.

| MEDIDA | | REFERENCIA |
|--|---|---|
| Señalización: | x | Instalar nuevos hitos que delimiten los polígonos propuestos. |
| Retiro de estructuras temporales; maquinarias, herramientas, elementos y/o Accesorios: | x | Retiro de estructuras temporales en el Paisaje Arqueológico Carhuas 1 y 2 Sector B. |
