RESOLUCION DIRECTORAL N° 000090-2026-DGPA-VMPCIC/MC

Asunto : SE REMITE EL INFORME SOBRE LA PROTECCIÓN
PROVISIONAL DEL PAISAJE ARQUEOLÓGICO LARI LARI 1,
UBICADO EN EL DISTRITO DE CAYMA, PROVINCIA Y
DEPARTAMENTO DE AREQUIPA.

INFORME N° 000050-2026-DSFL-DGPA-VMPCIC-HAH/MC**A :** **GILBERTO MARTIN CORDOVA HERRERA**
DIRECCIÓN DE CATASTRO Y SANEAMIENTO FÍSICO LEGAL**De :** **HUMBERTO JESUS ALVAREZ GIL HEREDIA**
DIRECCIÓN DE CATASTRO Y SANEAMIENTO FÍSICO LEGAL**Asunto :** SE REMITE EL INFORME SOBRE LA PROTECCIÓN
PROVISIONAL DEL PAISAJE ARQUEOLÓGICO LARI LARI 1,
UBICADO EN EL DISTRITO DE CAYMA, PROVINCIA Y
DEPARTAMENTO DE AREQUIPA..**Referencia :** **PROVEÍDO N° 001722-2026/DSFL-DGPA-VMPCIC/MC**
MEMORANDO N° 000018-2026/SDPCICI-DDC ARE/MC
INFORME DE INSPECCIÓN N° 001-2026-JBP**I. ANTECEDENTES**

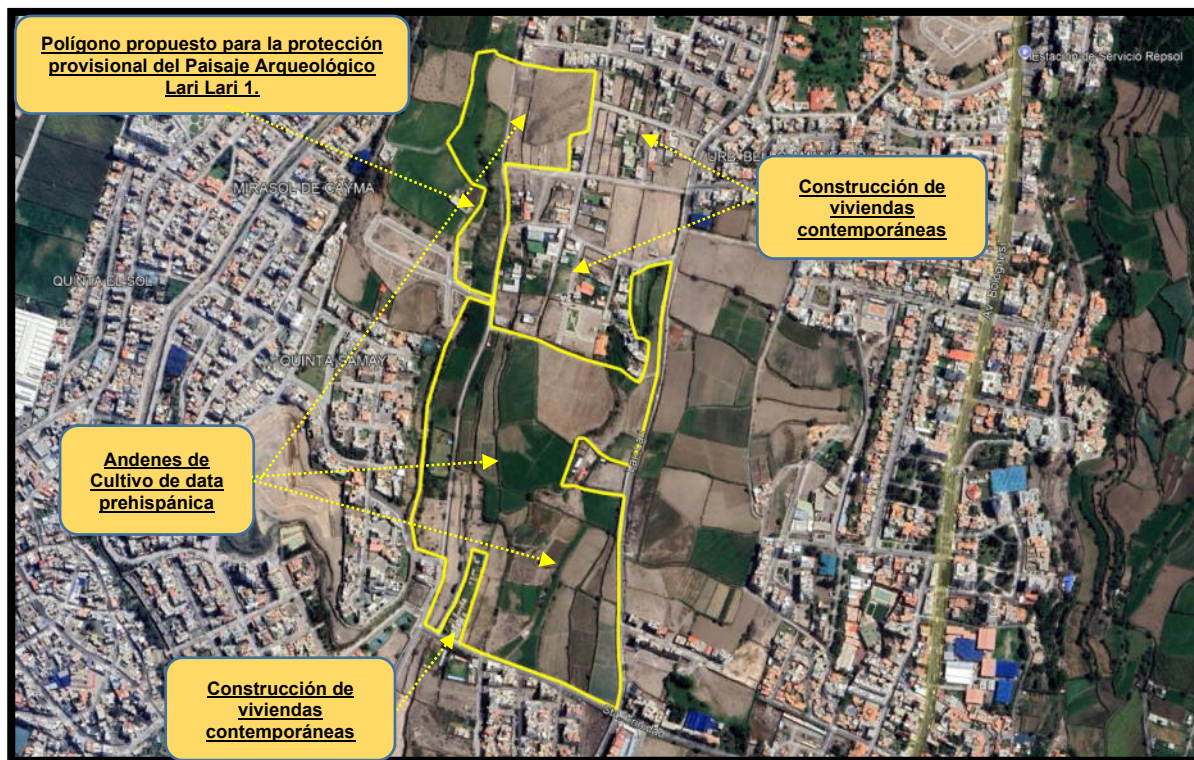
Imagen satelital N° 01, que muestra el polígono correspondiente a la propuesta de delimitación del Paisaje Arqueológico Larí Larí 1, para su protección provisional, verificando al interior del mismo, la evidencia cultural que viene siendo afectada por acciones antrópicas.

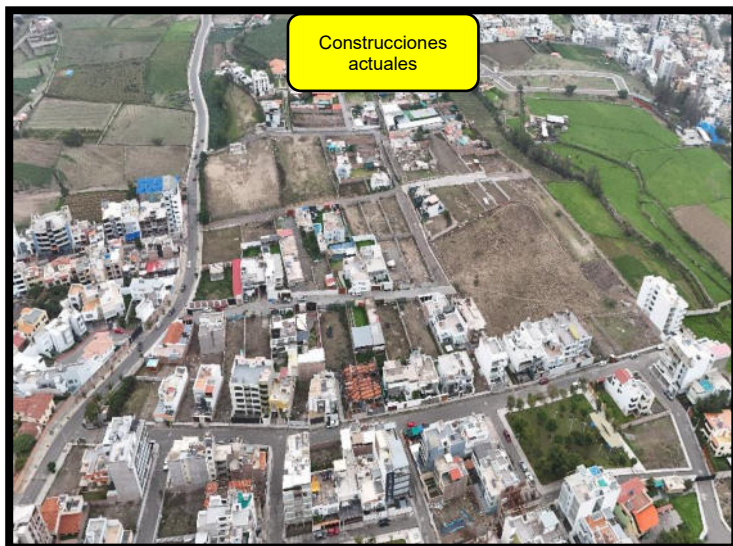
Foto N° 01, en el cual se puede visualizar la construcción de viviendas de material concreto, afectando la evidencia cultural.

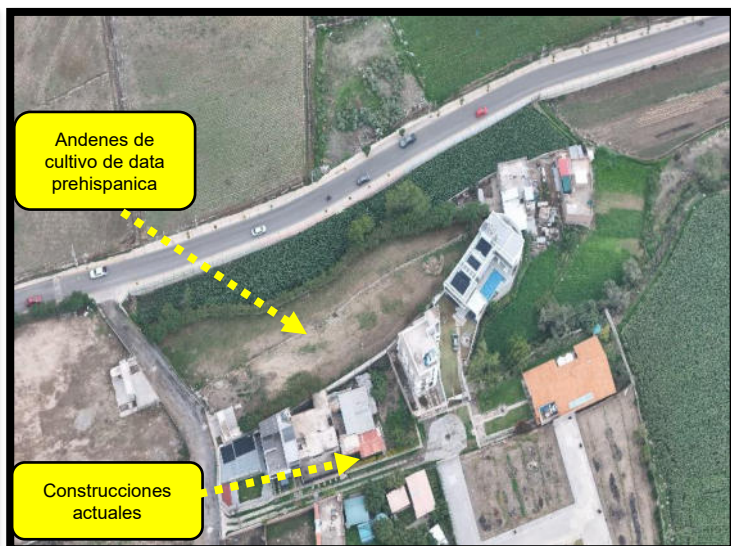
Foto N° 02, en el cual se puede visualizar espacios agrícolas que vienen siendo modificados para fines distintos.

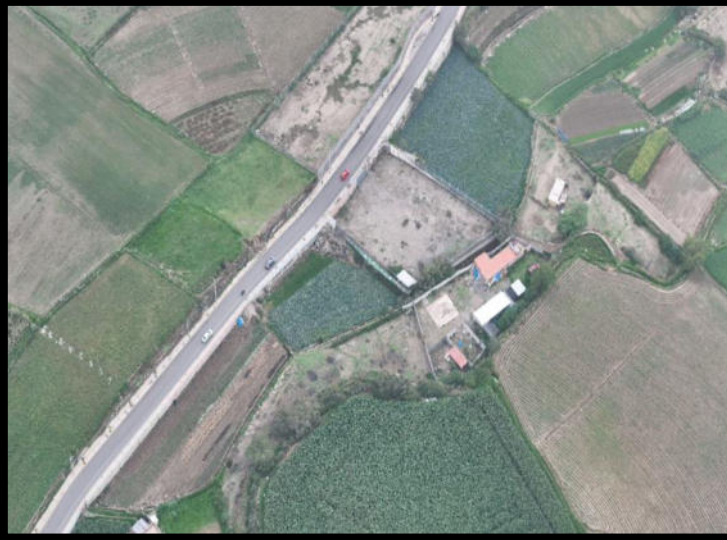
Foto N° 03, en el cual se puede visualizar espacios agrícolas que vienen siendo modificados para fines distintos (construcciones).

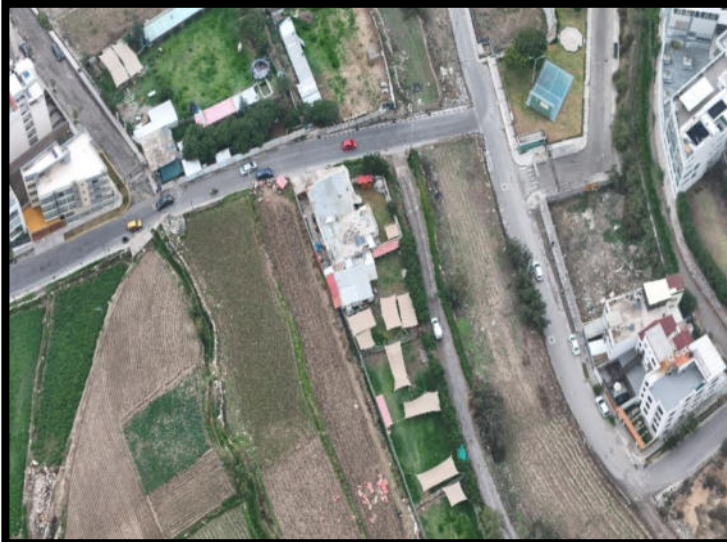
Foto N° 05, en el cual se puede visualizar que los espacios agrícolas vienen sufriendo la modificación de sus espacios por la construcción de viviendas.

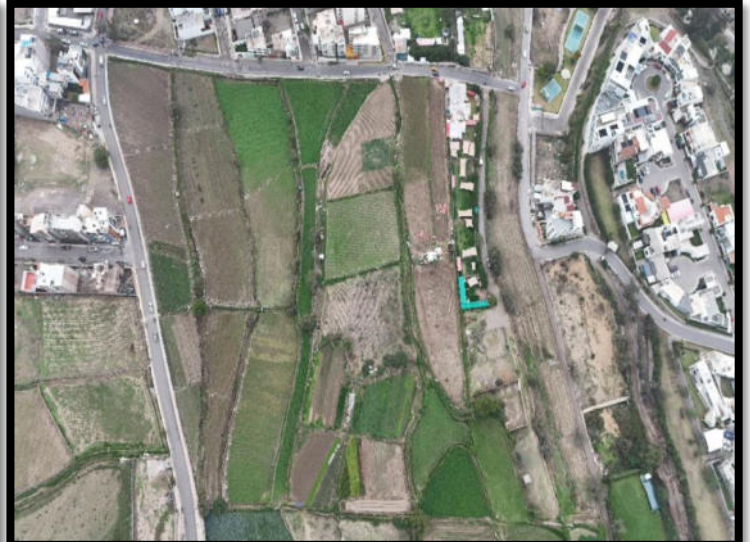
Foto N° 06, en el cual se puede visualizar espacios agrícolas que vienen cumpliendo la función para la cual fueron construidos.
