Ministerio de Cultura

DESPACHO VICEMINISTERIAL DE
PATRIMONIO CULTURAL E
INDUSTRIAS CULTURALESDIRECCIÓN GENERAL DE
PATRIMONIO ARQUEOLÓGICO
INMUEBLE

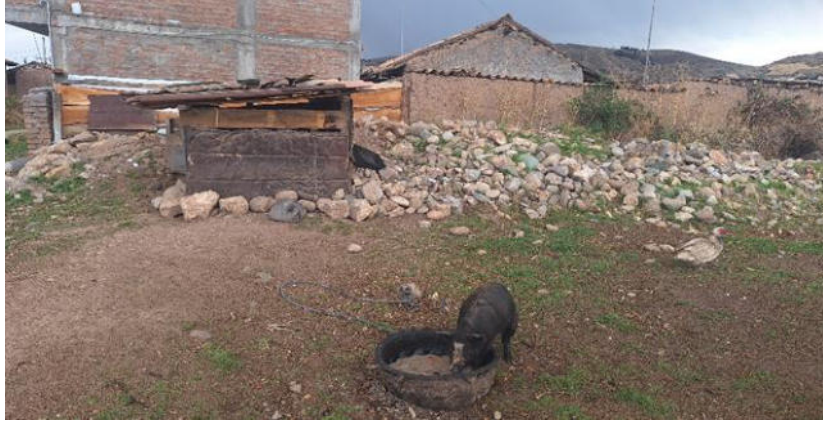
Foto 1. Vista de la construcción de estructura rustica (para animal doméstico chancho), la cual esta construido al interior del polígono de delimita del sitio arqueológico de Hatun Xauxa sector 6.

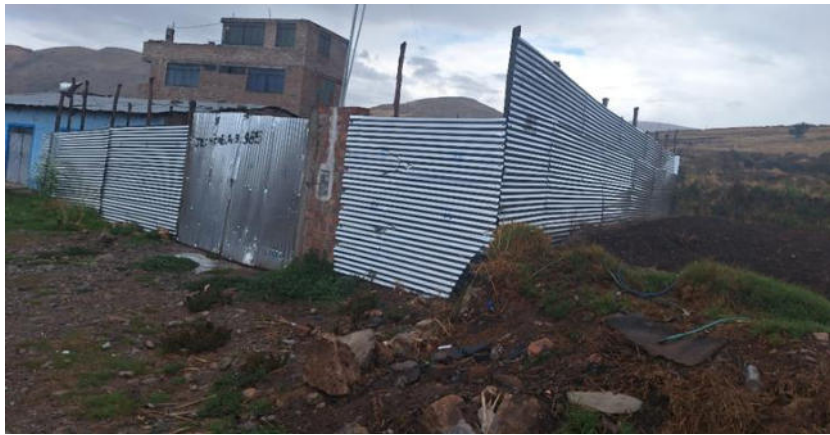
Foto 2. Vista de la construcción de un cerco perimétrico elaborado con palos de madera y calamina, la cual está construido al interior del polígono de delimita del sitio arqueológico de Hatun Xauxa sector 6.
