RESOLUCION DIRECTORAL N° 000095-2026-DGPA-VMPCIC/MC

Asunto : SOLICITO PROTECCION PROVISIONAL DEL SITIO
ARQUEOLOGICO PUCARA SANCRISTOBALNIYOQ UBICADO
EN EL DISTRITO DE PUCARA, PROVINCIA DE HUANCAYO,
DEPARTAMENTO DE JUNIN.

**PROPUESTA DE PLAN DE DELIMITACIÓN DEL SITIO
ARQUEOLÓGICO DE PUCARA SANCRISTOBALNIYOQ,
DISTRITO DE PUCARA, PROVINCIA DE HUANCAYO,
DEPARTAMENTO DE JUNÍN**

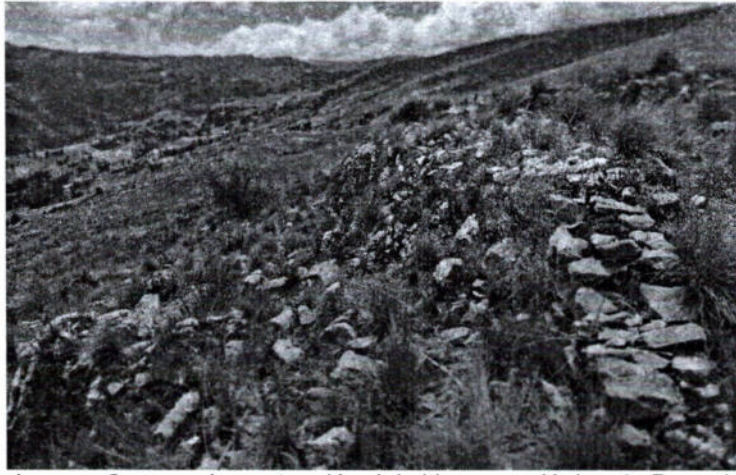
Imagen 2. muro de contención del sitio arqueológico de Pucará Sancristobalniyoq. (inspección 13/02/2026)

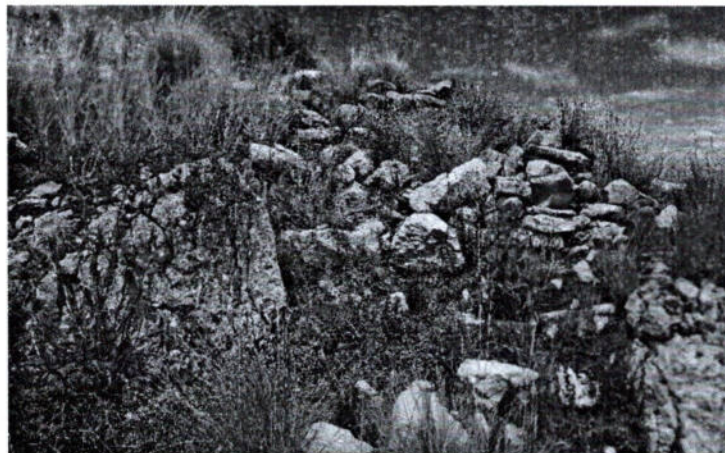
Imagen 03. Vista de muro de estructura arquitectónica en mal estado de conservación del sitio arqueológico de Pucará Sancristobalniyoq. (inspección 13/02/2026).

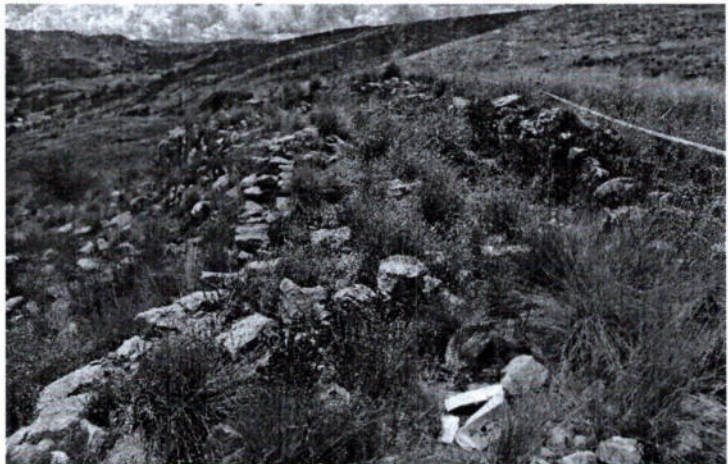
Imagen 4. Vista de muro de contención del sitio arqueológico Pucará Sancristobalniyoq (inspección 13/02/2026).

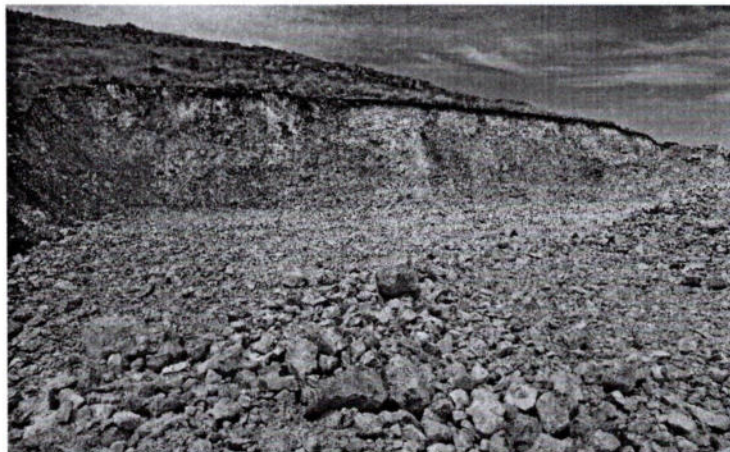
Imagen 5. Vista de la remoción de tierra con maquinaria pesada un área de 900m² ubicado fuera del polígono del sitio arqueológico. (inspección 07/01/2026).

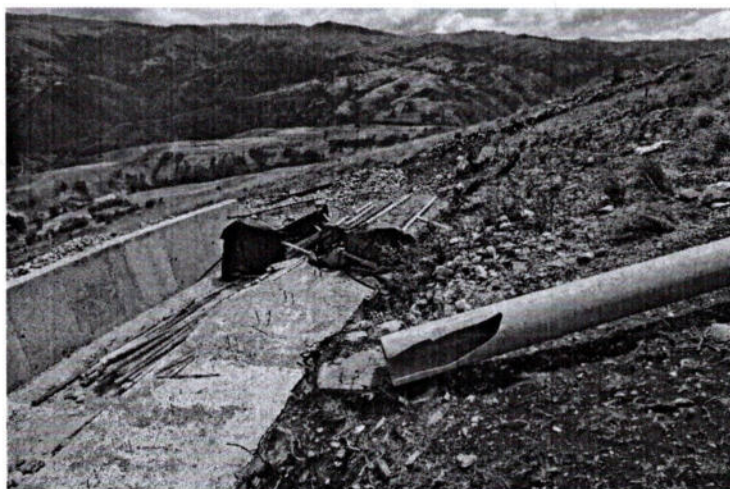
Imagen 6. Vista de la remoción de tierra con maquinaria pesada un área de 90m² ubicado fuera del polígono del sitio arqueológico. (inspección 13/02/2026).

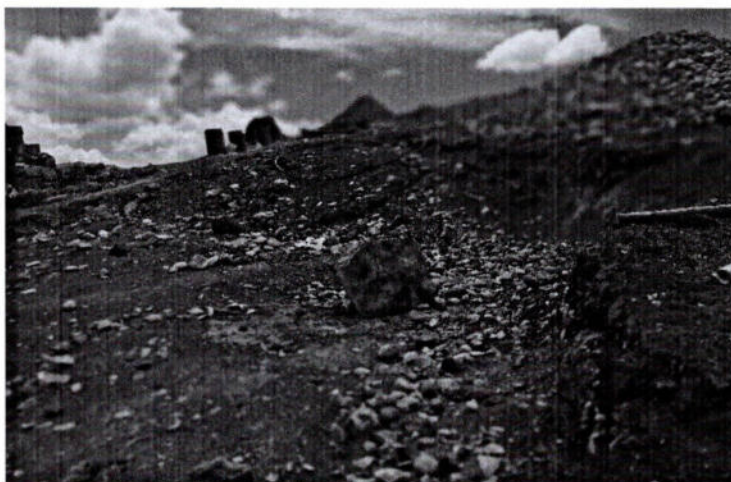
Imagen 7. Vista de la remoción de tierra con maquinaria pesada un área de 40m² ubicado fuera del polígono del sitio arqueológico. (inspección 13/02/2026)

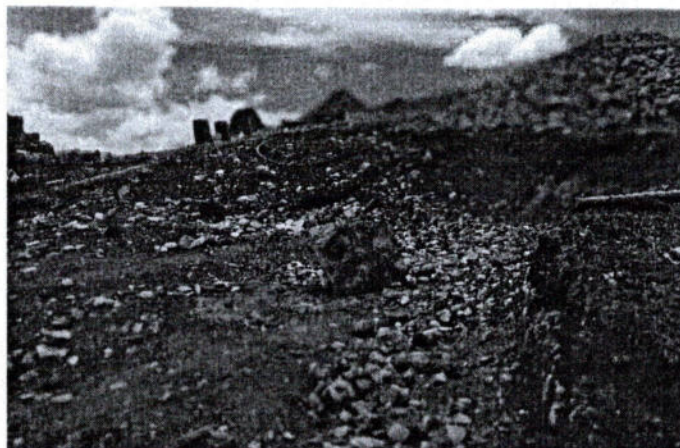
Foto 3. Vista de la remoción de tierra con maquinaria pesada un área de 40m² ubicado fuera del polígono del sitio arqueológico. (inspección 07/01/2026).

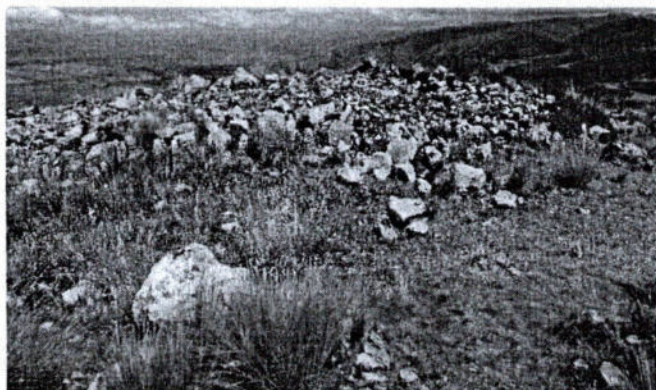
Foto 4. Vista de la remoción de tierra con maquinaria pesada un área de 20m² ubicado a 3m del polígono del sitio arqueológico. (inspección 07/01/2026).

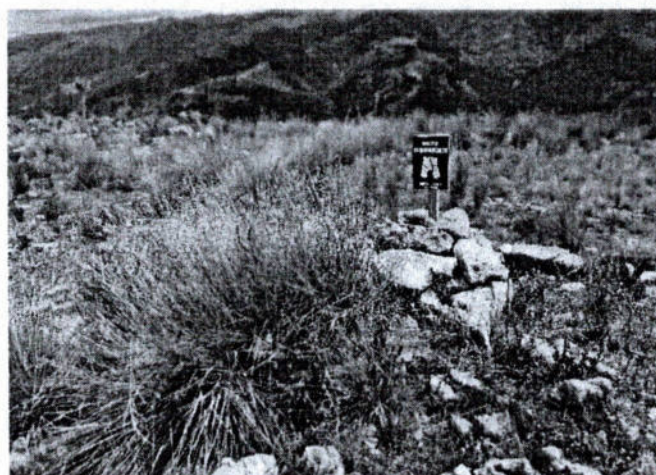
Foto 5. Vista de la estructura arquitectónica y panel informativo temporal instalado por el consorcio san cristóbal. (inspección 07/01/2026).

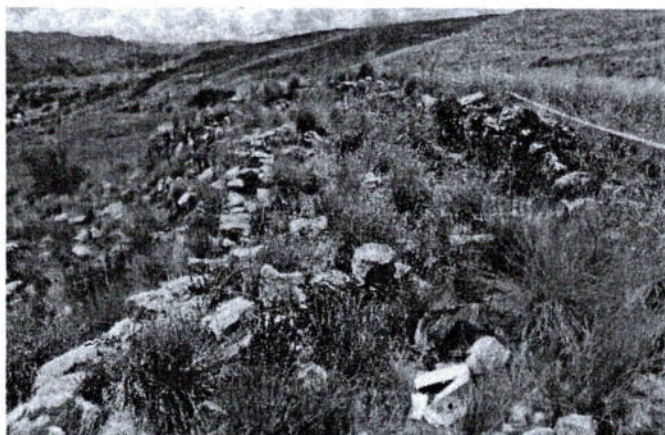
Foto 6. Vista de muro de contención del sitio arqueológico. (inspección 07/01/2026).

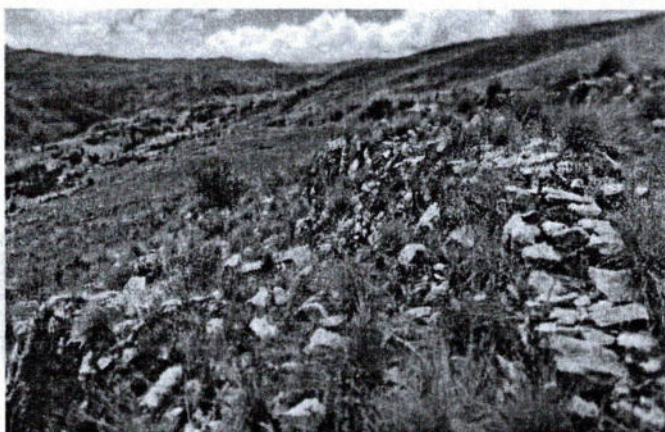
Foto 7. Vista de muro de contención del sitio arqueológico. (inspección 07/01/2026).

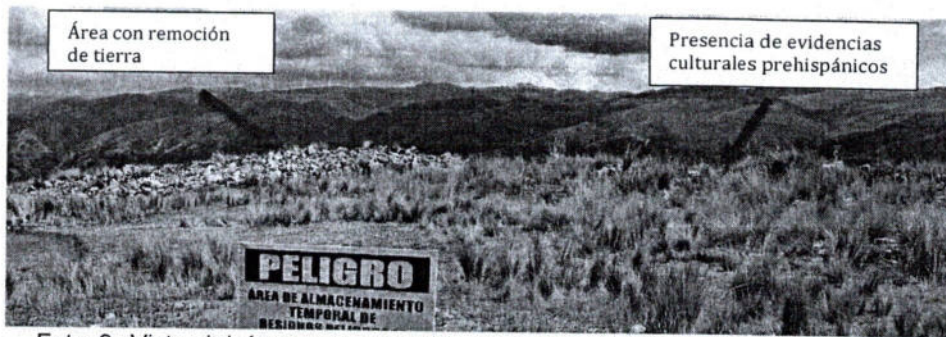
Foto 9. Vista del área con remoción de tierra ubicado a 3m del sitio arqueológico de Pucara Sancristobalniyoq. (inspección 07/01/2026).
