RESOLUCION DIRECTORAL N° 000099-2026-DGPA-VMPCIC/MC

ARTÍCULO PRIMERO. - DETERMINAR la Protección Provisional del Sitio Arqueológico Huancajirca, ubicado en el distrito de Independencia, provincia de Huaraz, departamento de Áncash, por el plazo de dos años, salvo se identifique afectación directa a los derechos colectivos de pueblos indígenas u originarios; en cuyo caso, el plazo máximo para la declaración y delimitación definitiva del bien es de tres años calendario, prorrogable por el periodo que corresponda previo sustento. Las especificaciones de la presente determinación de protección provisional se encuentran indicadas en el Informe de Inspección N° 006-2026-SDPCICI-DDC ANC-CSP/MC de fecha 05 de febrero de 2026, así como en los Informes N° 000202-2026/DSFL-DGPA-VMPCIC/MC, Informe N° 000039-2026/DSFL-DGPA-VMPCIC-DRM/MC y el cuadro de datos técnico del plano perimétrico con código N° PP-0092-INC-DREPH/DA-2004-UG, los cuales se adjuntan como Anexo de la presente Resolución Directoral y forman parte integrante de la misma.

Asunto : Remito Informe de sustento para la protección provisional del Sitio Arqueológico Huancajirca, ubicado en el distrito de Independencia, provincia de H

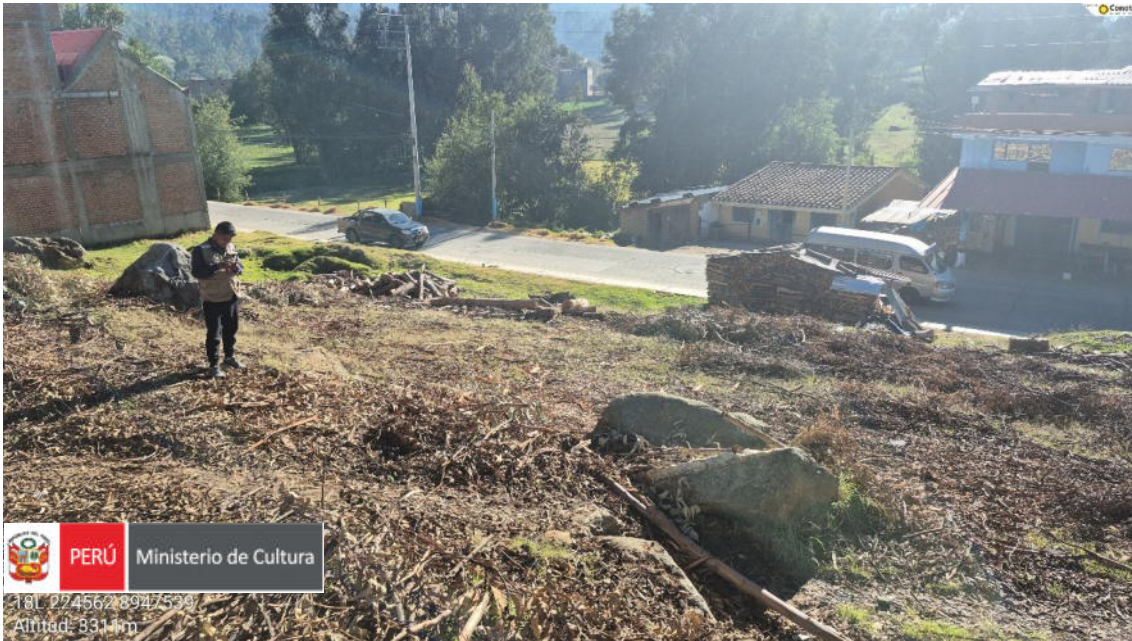
Imagen 01: vista panorámica del área donde se observa que los árboles talados están progresivamente retirados del lugar.

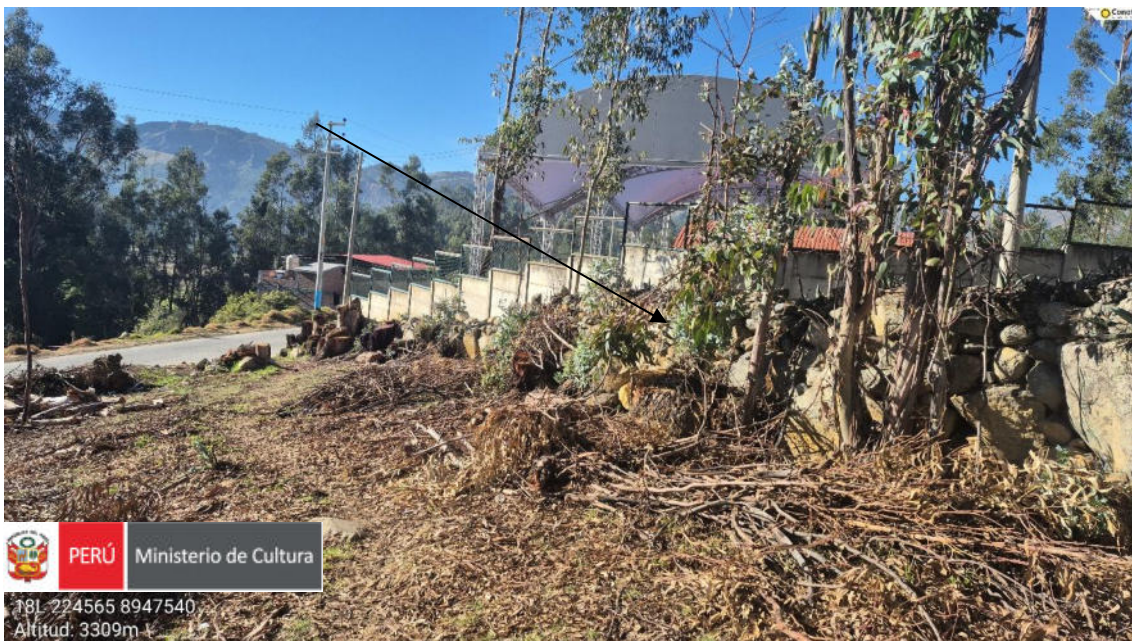
Imagen 02: vista panorámica de los árboles talados junto aún queda algunos árboles en pleno crecimiento junto a los muros prehispánicos.

- De la misma forma, aún existen plantaciones de árboles de eucalipto, los cuales, conforme incrementan su crecimiento, sus raíces podrían generar afectaciones a las estructuras arquitectónicas del sitio.

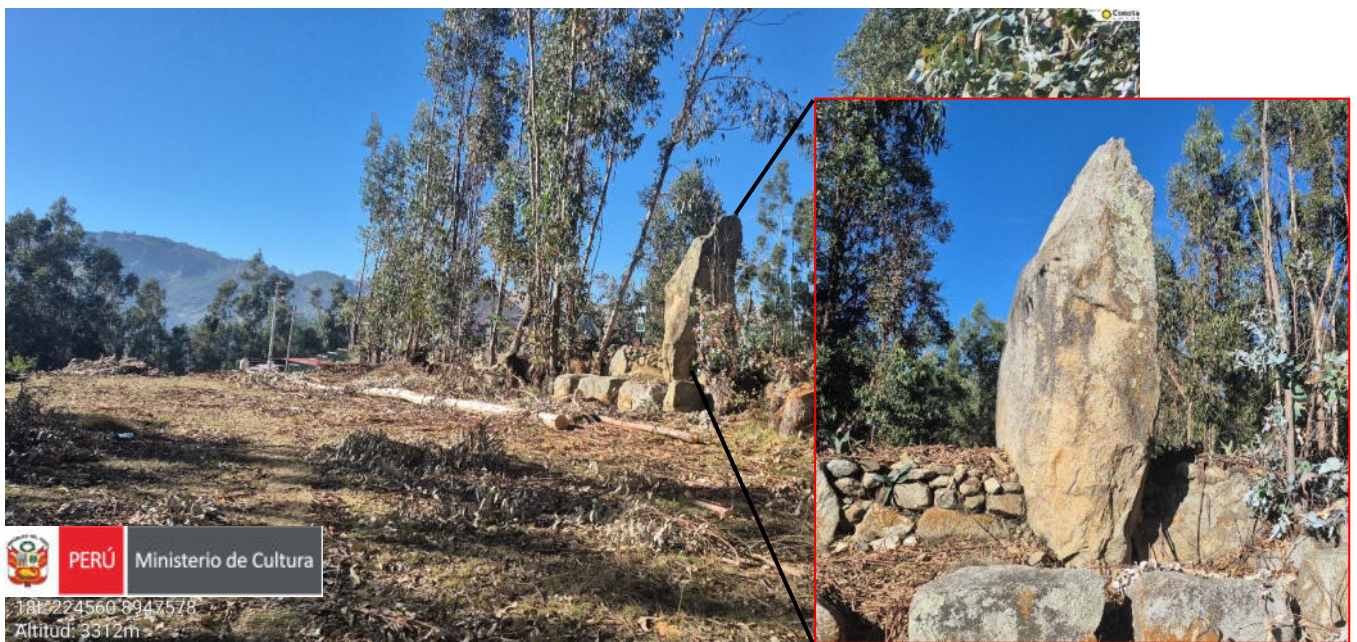
Imagen 04: vista panorámica y a detalle de la piedra monolítica sin ninguna afectación por la tala de árboles.

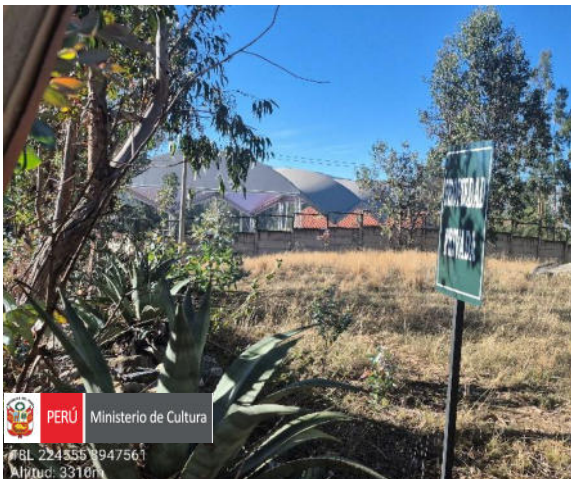
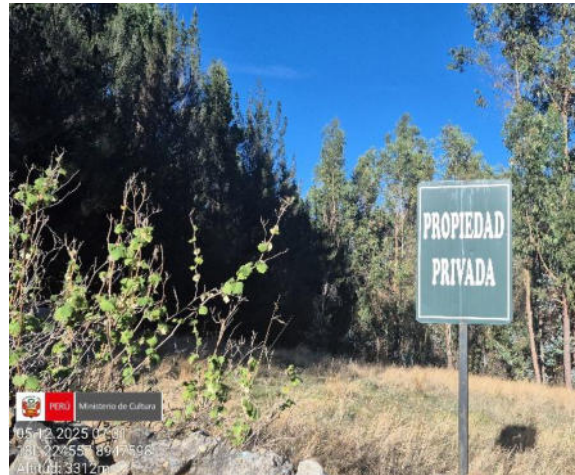
Imagen 05: Vista a detalle de panel con inscripciones “propiedad privada”

- Se identificó la instalación de paneles metálicos con la inscripción "propiedad privada", situación que podría inducir a la realización de intervenciones no autorizadas dentro del área intangible.
