RESOLUCION DIRECTORAL N° 000101-2026-DGPA-VMPCIC/MC

Asunto : REMITE INFORME TECNICO DE PROTECCION
PROVISIONAL AL SITIO ARQUEOLÓGICO CHOLOQUE –
MOCHUMI.

SITIO ARQUEOLOGICO HUACA CHOLOQUE

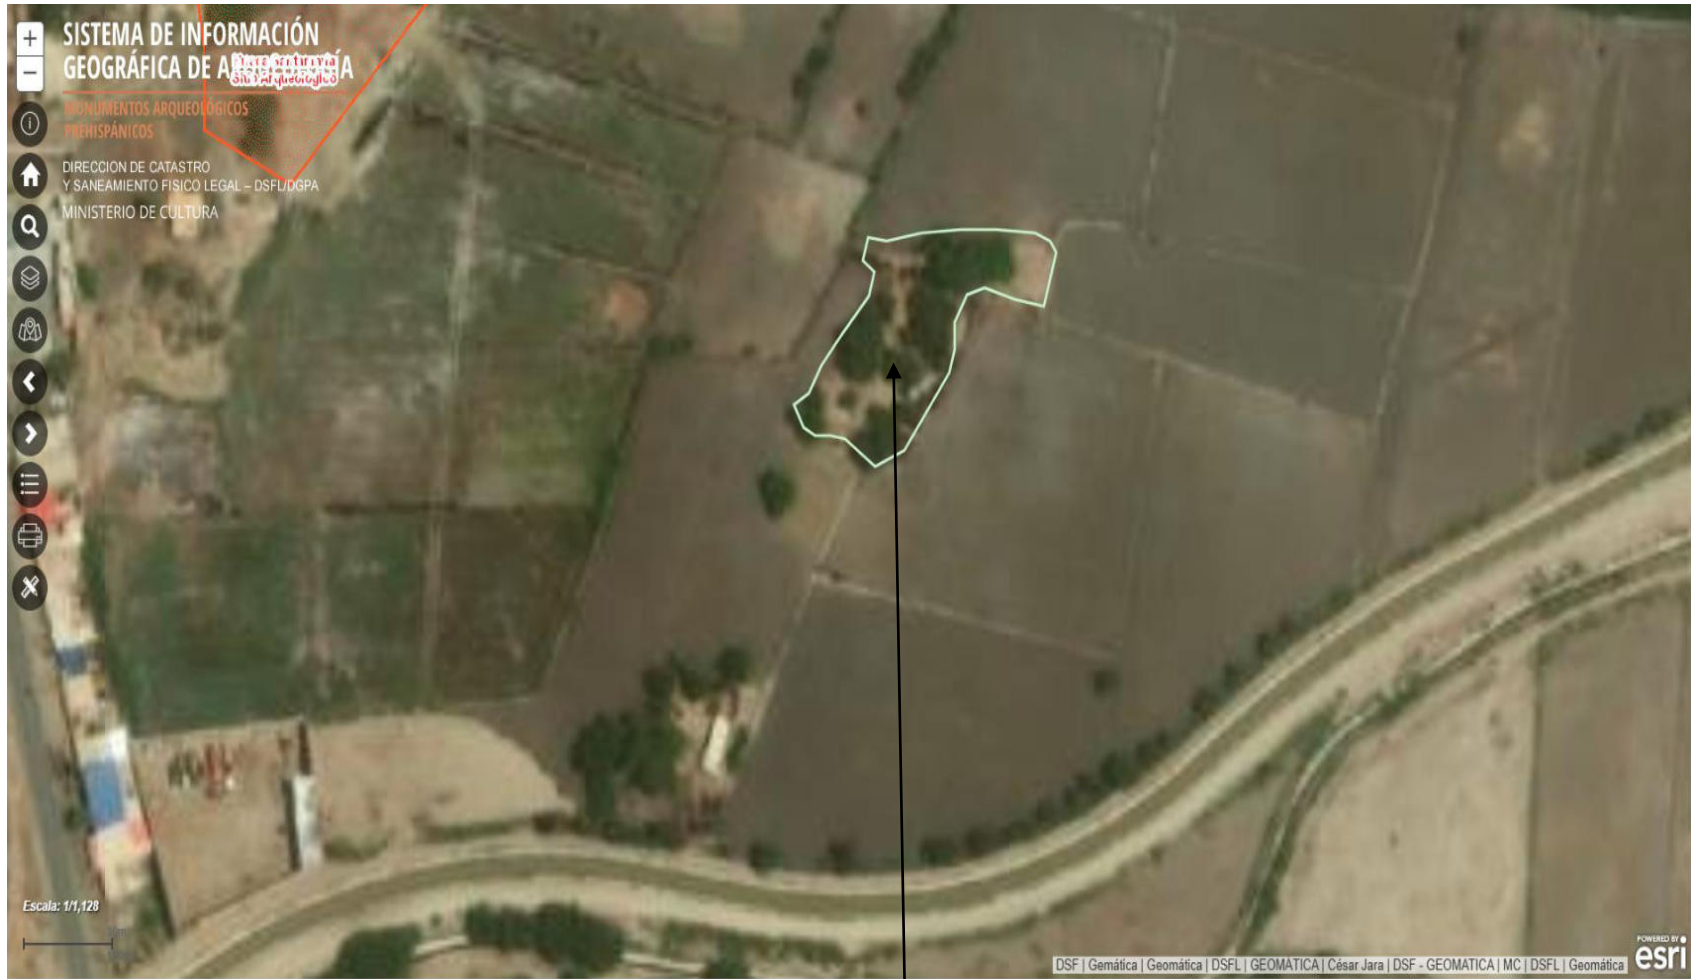
Foto 1: Ubicación de la poligonal propuesta del Sitio Arqueológico (polígono color celeste) (Fuente: SIGDA WEB)

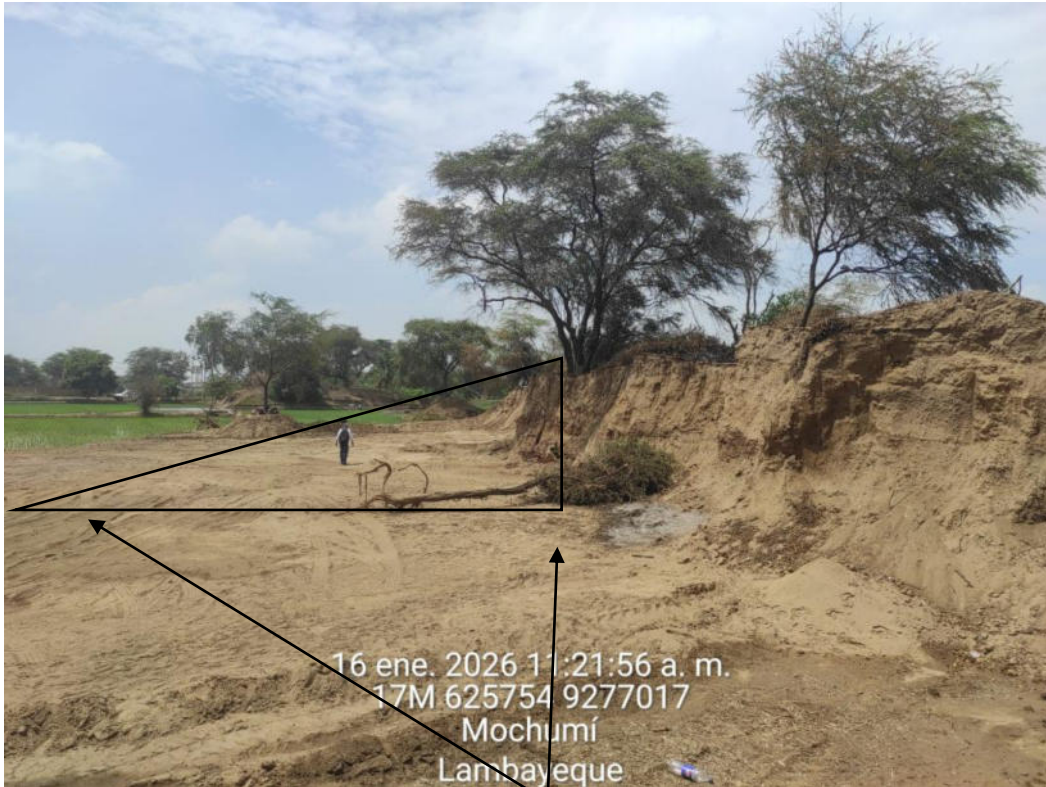
Foto 2: Vista panorámica del corte y retiro del material del Sitio Arqueológico Huaca Choloque, en donde se empleó tractor y volquetes.

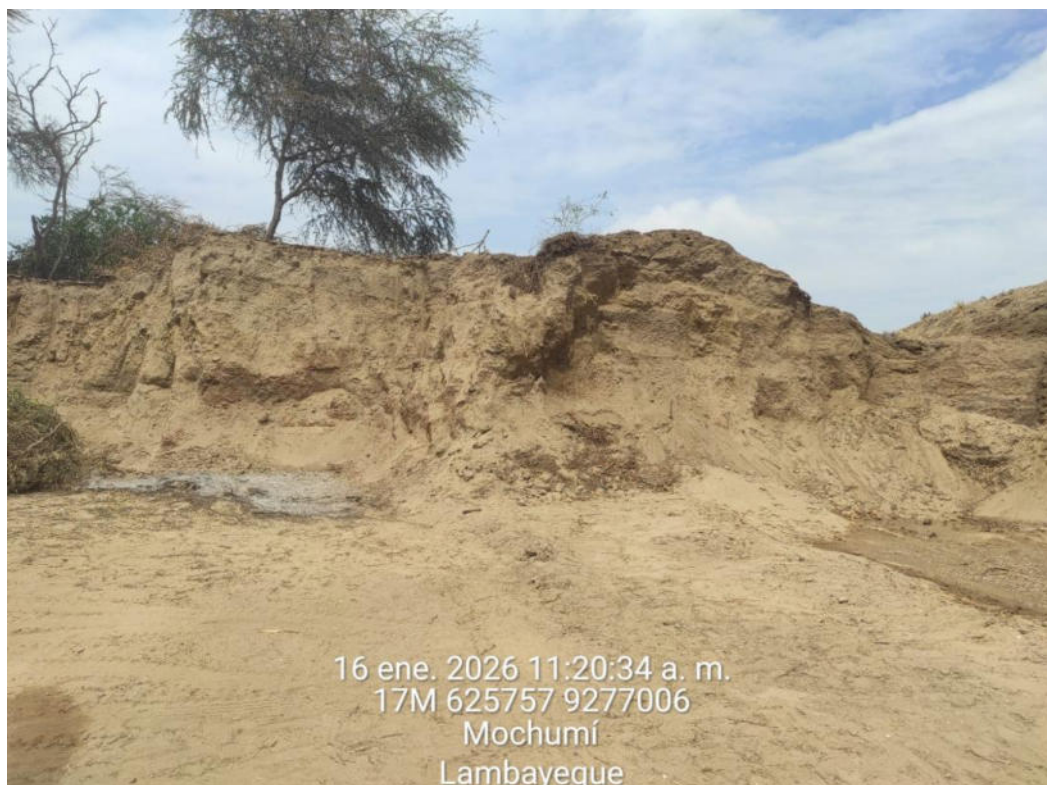
Foto 3: Vista a detalle del corte de perfil realizado en el área del Sitio Arqueológico de Huaca Choloque.

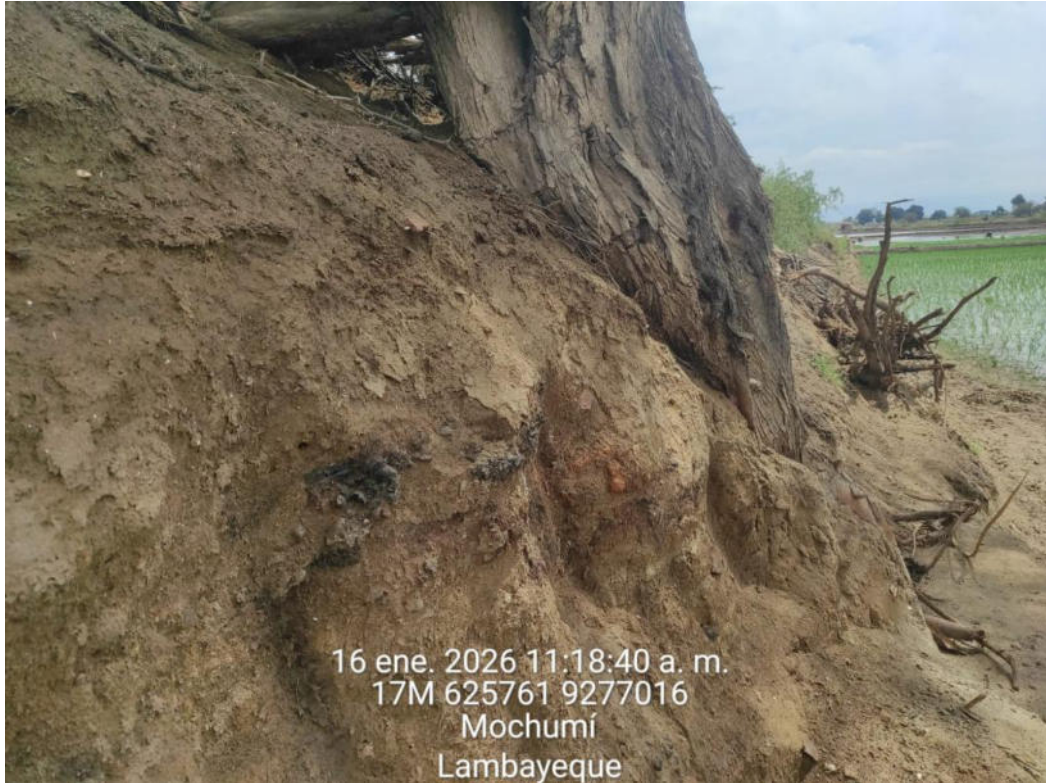
Foto 4: Vista a detalle de los pisos registrados en el perfil del corte realizado con maquinaria pesada, el presente perfil es del extremo norte del Sitio Arqueológico de Huaca Choloque.

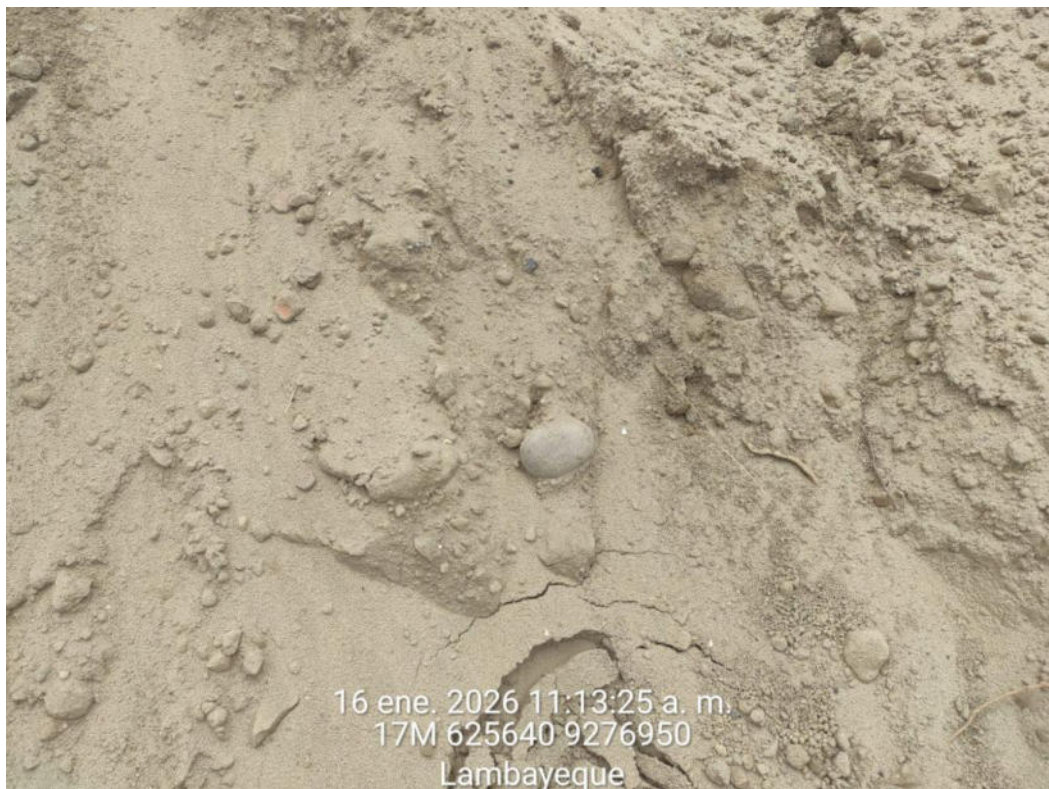
Foto 5: Vista a detalle de material intrusivo al interior del Sitio Arqueológico de Huaca Choloque.

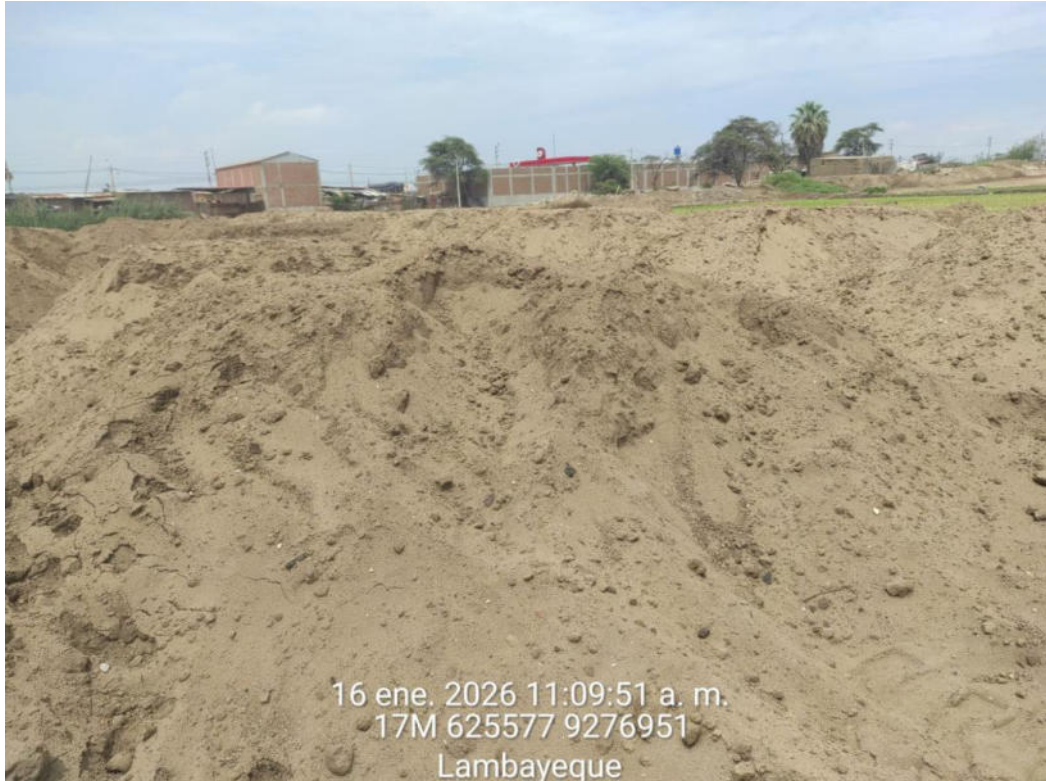
Foto 6: Vista panorámica del material retirado componente de la Huaca Choloque, dicho material fue apilado a unos 200 metros al oeste del sitio arqueológico posiblemente de relleno y construcción de local campestre y/o uso agrícola.

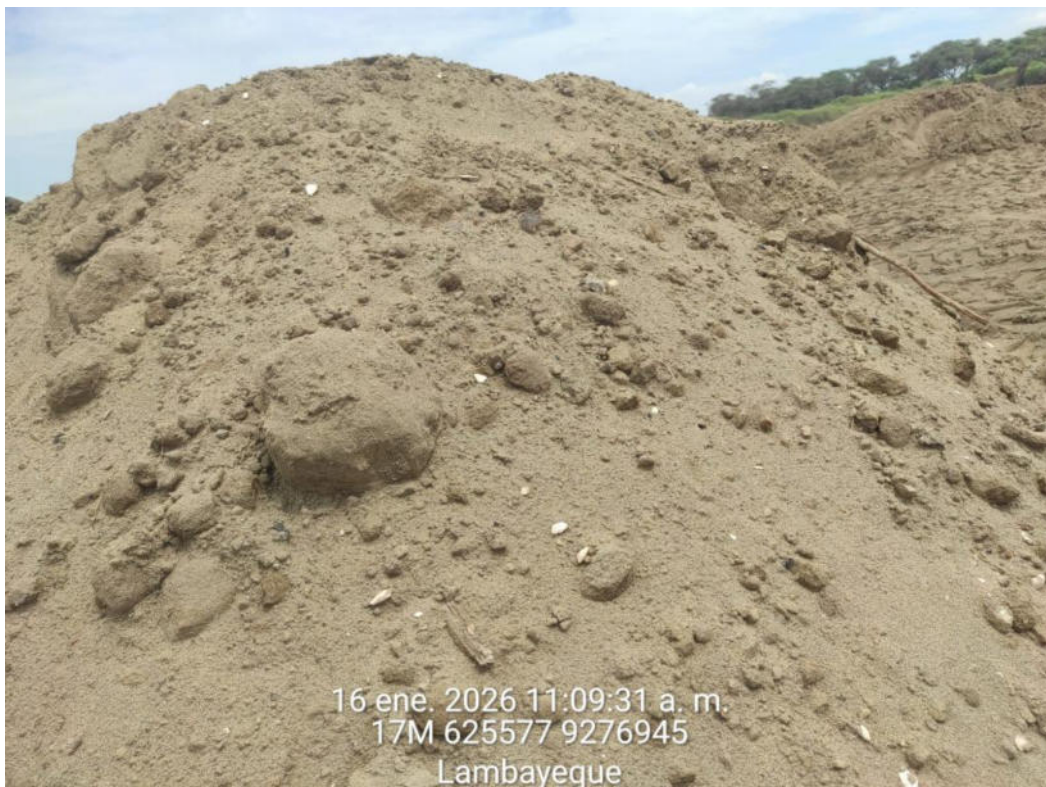
Foto 7: Vista a detalle del material arqueológico (fragmentos de cerámica – Donnax). Retirados del Sitio Arqueológico de Huaca Choloque, y apilados en el área adyacente que posiblemente será empleado como local campestre y/o agrícola.

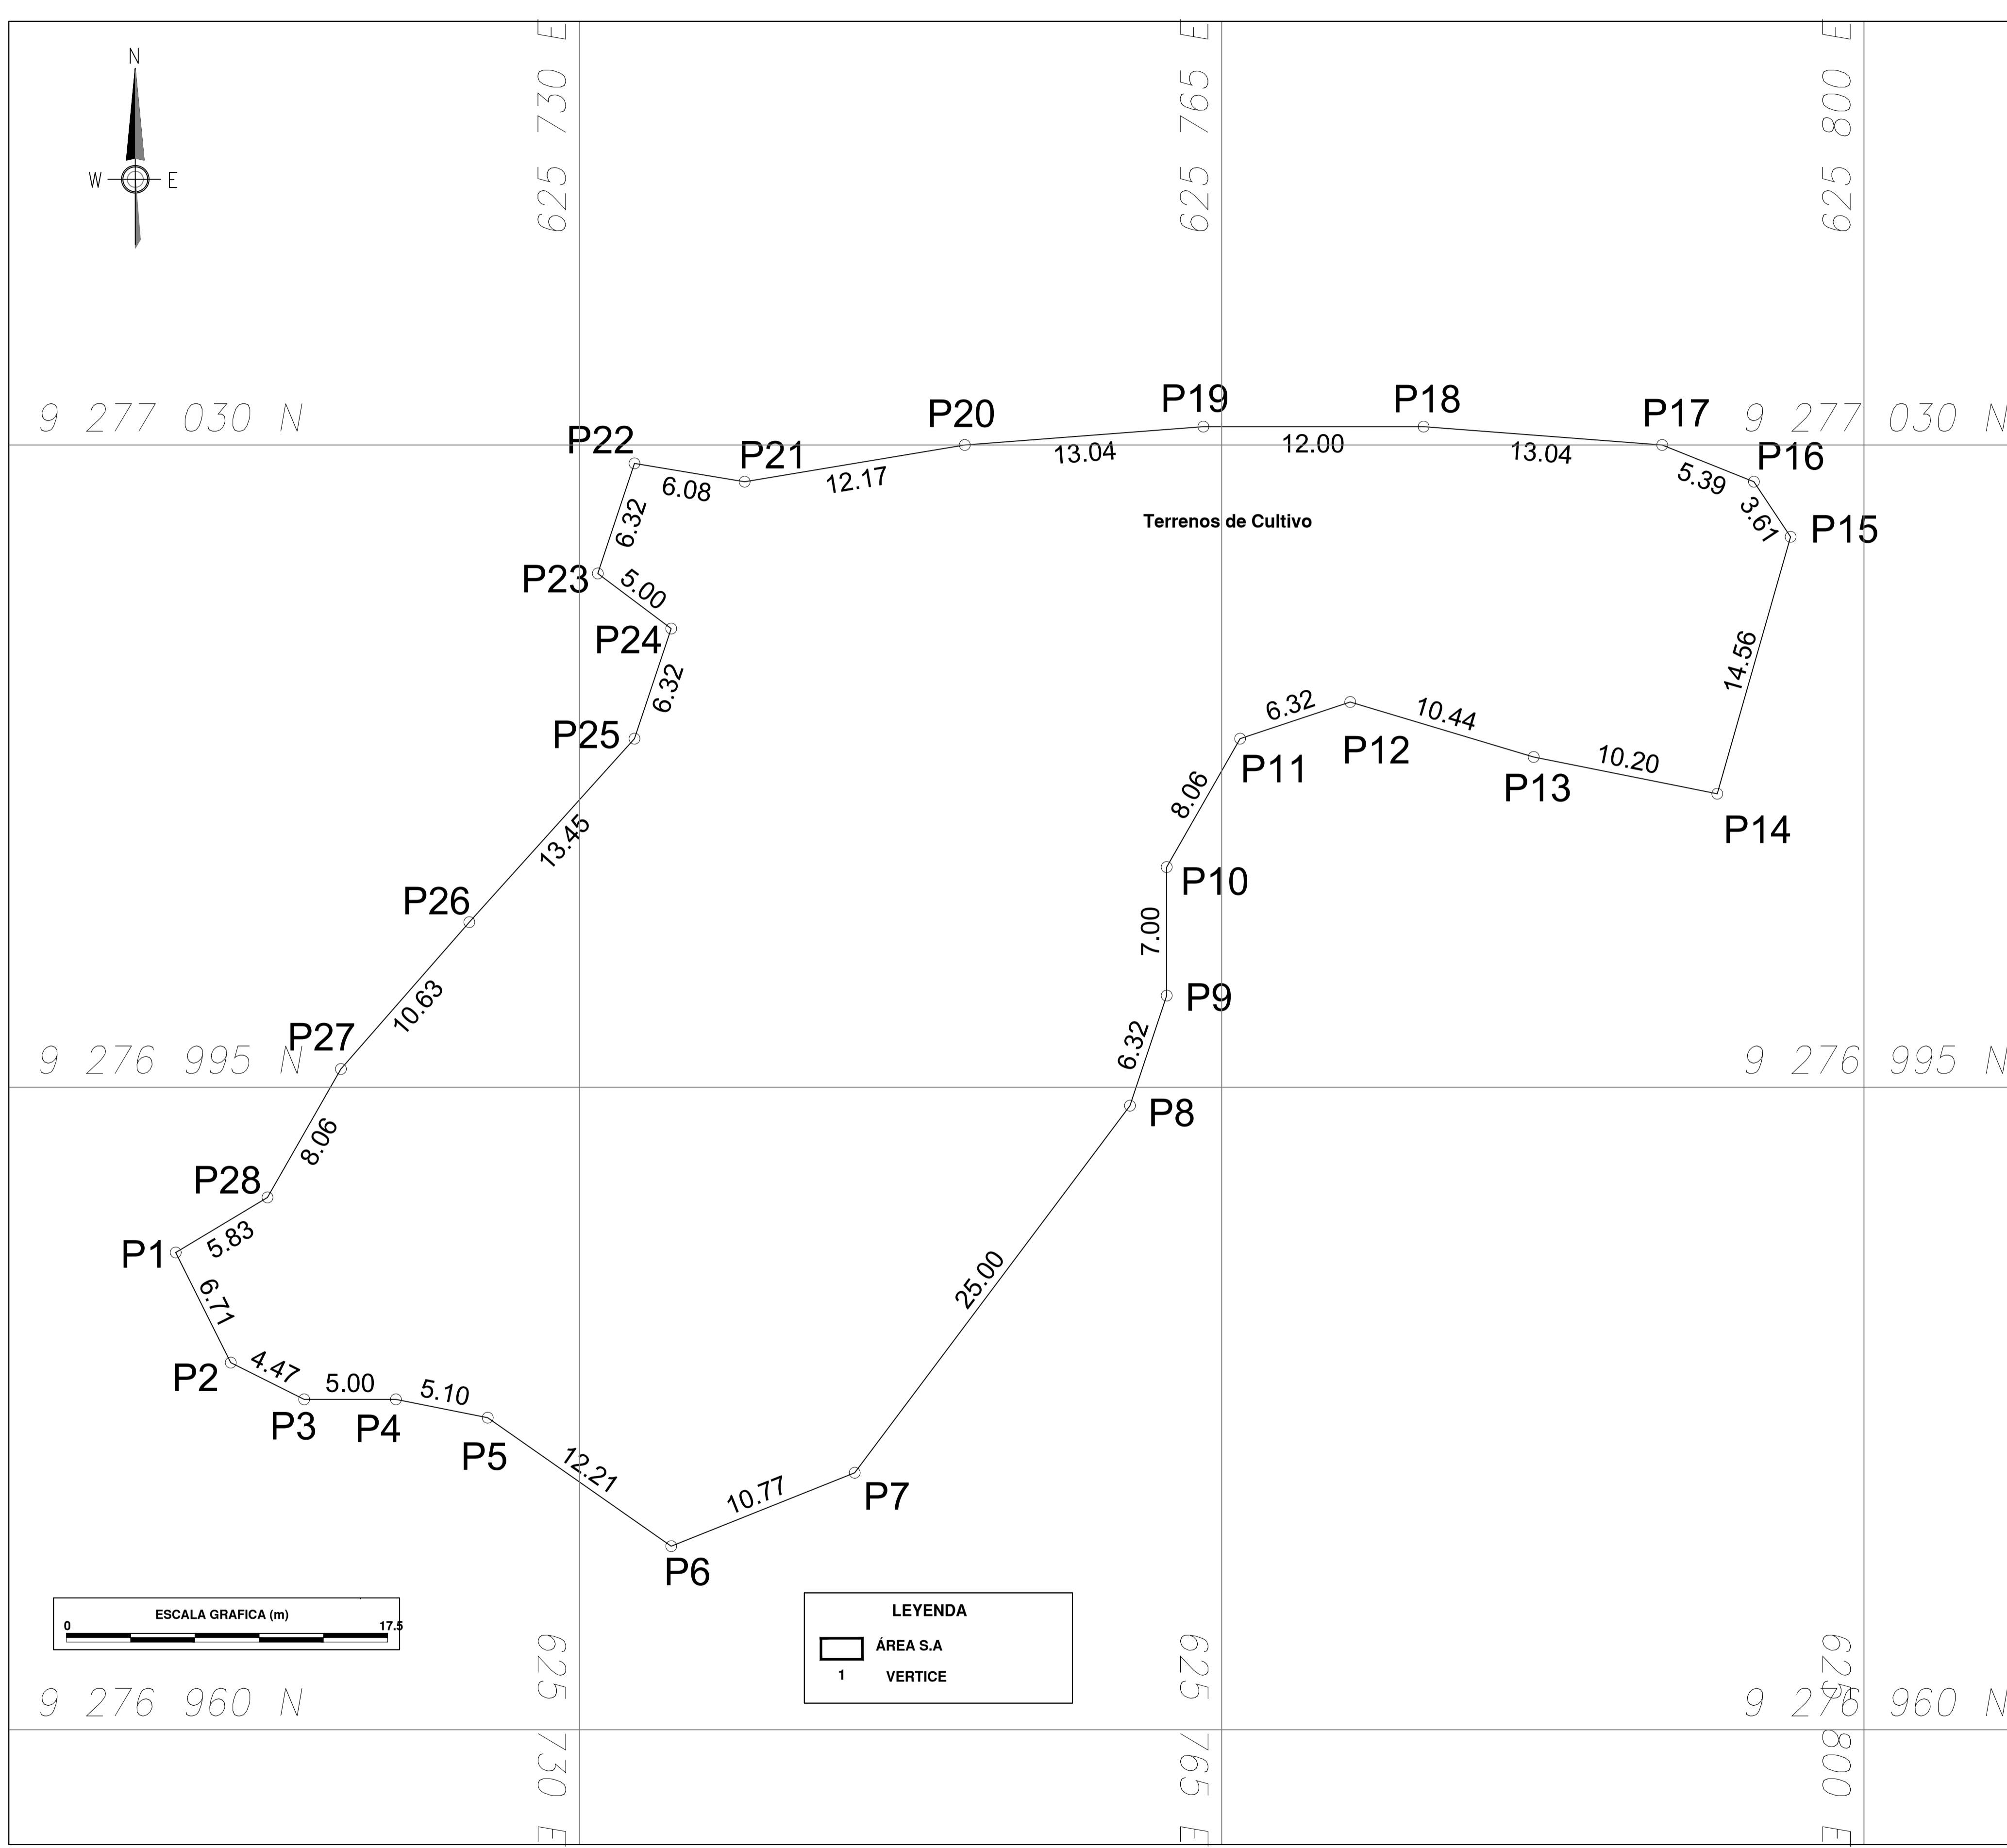
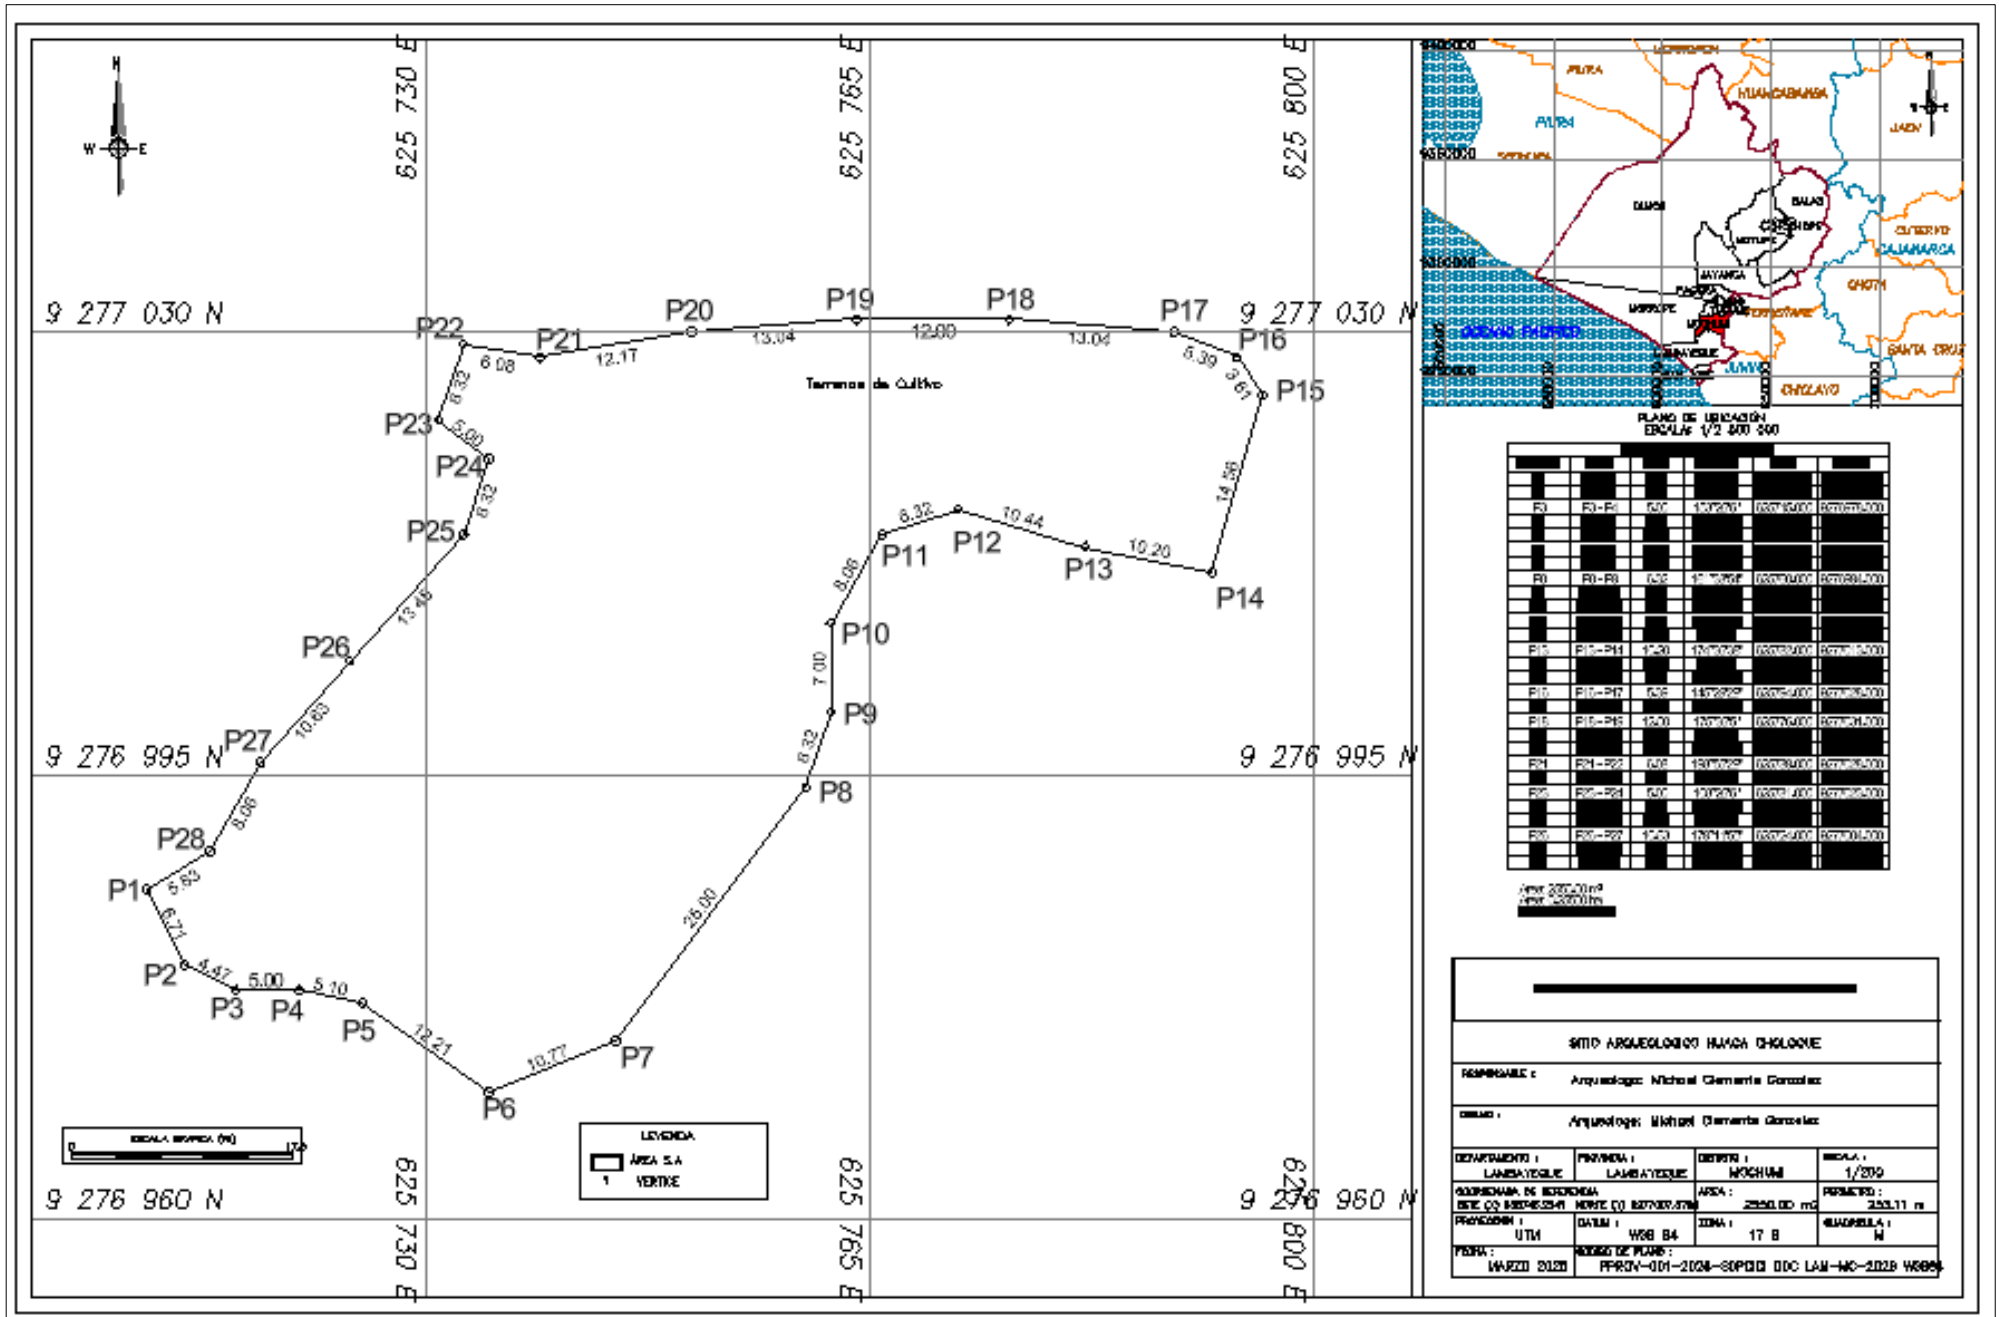
| MARZO 2020 | PPROY-001-2020-SOPDIO DDC LAM-MC-2020-W009 | | |

Area: 2550.00 m²
 Area: 0.25500 ha
 Perimetro: 253.11 m

En ese sentido, se remite el expediente a efectos de determinar la protección provisional del bien, cuyo ámbito se encuentra establecido en el plano N PPROV-001-2026-SDPCICI DDC LAM-MC-2026 WGS84 con un área de 2550.00 m² (0.2550 ha.) y un perímetro de 253.11 m.
