## RESOLUCION DIRECTORAL N° 000106-2026-DGPA-VMPCIC/MC

**Asunto :** Remisión de Informe N.º 000081-2026/SDPCICI-DDC CAJ-  
DCC con fines de determinación de la Protección  
Provisional del Sitio Arqueológico "San Isidro II", ubicado en  
el distrito y provincia de Jaén, departamento de Cajamarca..

**Asunto :** Remisión de Informe N.° 000081-2026/SDPCICI-DDC CAJ-  
DCC con fines de determinación de la Protección  
Provisional del Sitio Arqueológico "San Isidro II", ubicado en  
el distrito y provincia de Jaén, departamento de Cajamarca.

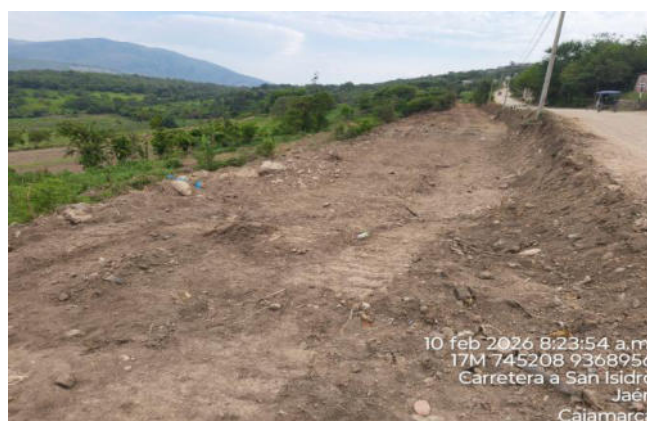
Se pudo verificar que, en el lado noroeste del sitio arqueológico, aproximadamente a 3 m de distancia del vértice 2 del polígono del sitio se registró una excavación de aproximadamente 30 m de largo, 8 m de ancho y una profundidad de 1.50 m; aunado a esto en la actualidad al costado mismo del área techada se ha instalado un tanque rotoplas de capacidad de 2500 LT, para el uso de agua. Por otro lado, durante la inspección se identificó abundante basura como botellas plásticas, platos descartables.

**Foto 1.- Vista excavación con maquinaria pesada en la proximidad del vértice 2 del polígono del sitio arqueológico “San Isidro II”.**

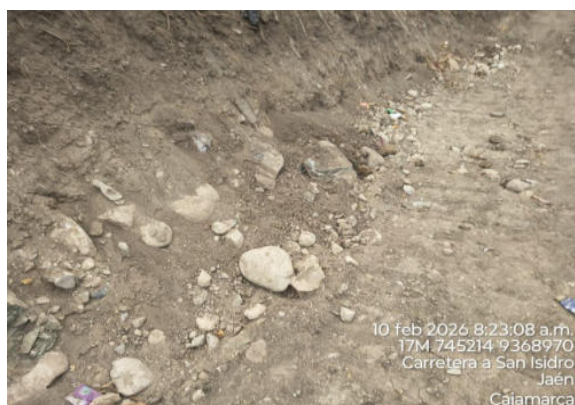
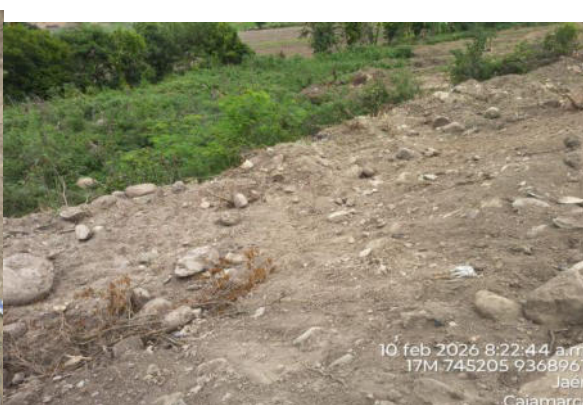
**Fotos 2 y 3.- Vista del Perfil escombros con maquinaria pesada, excavados con maquinaria pesada. No se registró evidencias de material cultural.**

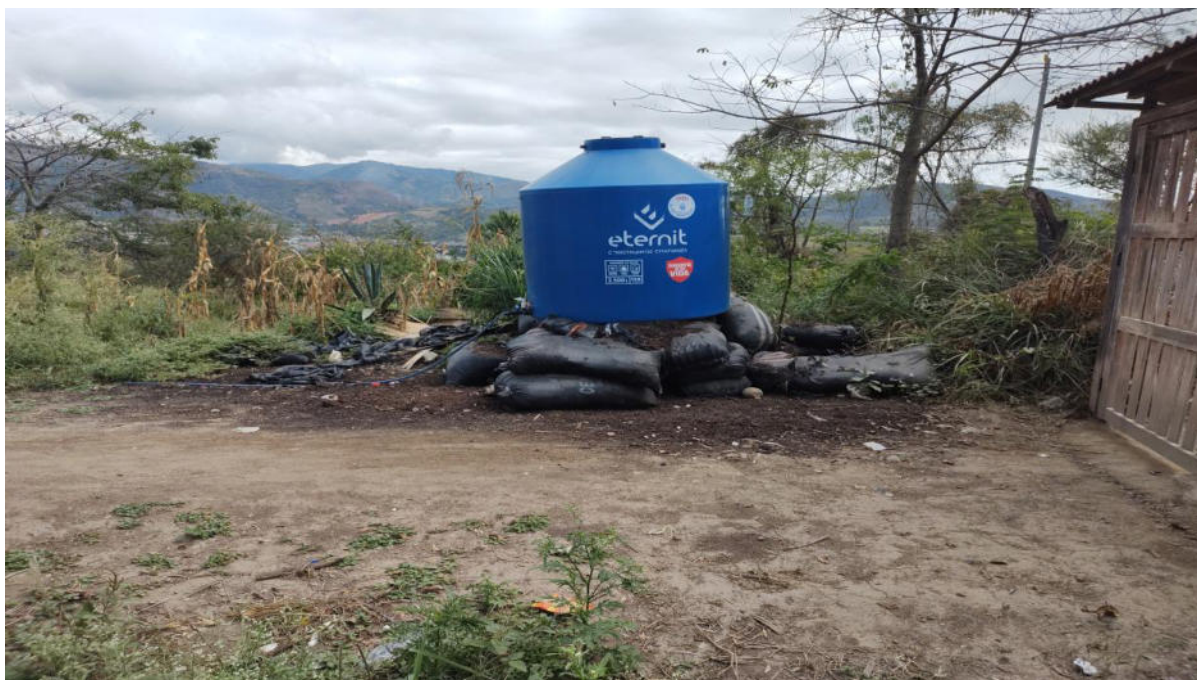
Finalmente, de la inspección realizada el día 03 de agosto del presente, se constató que en la cima del sitio arqueológico “San Isidro II”, se encontró restos de plásticos; asimismo se pudo observar que el área del sitio viene siendo utilizado como un terreno de cultivo de uso permanente; de esta manera viene originando la exposición al intemperismo de los elementos arqueológicos, esto conlleva a su deterioro y destrucción.

Foto 4.- Vista de tanque Rotoplas instalado en el área intangible del sitio arqueológico “San Isidro II”.

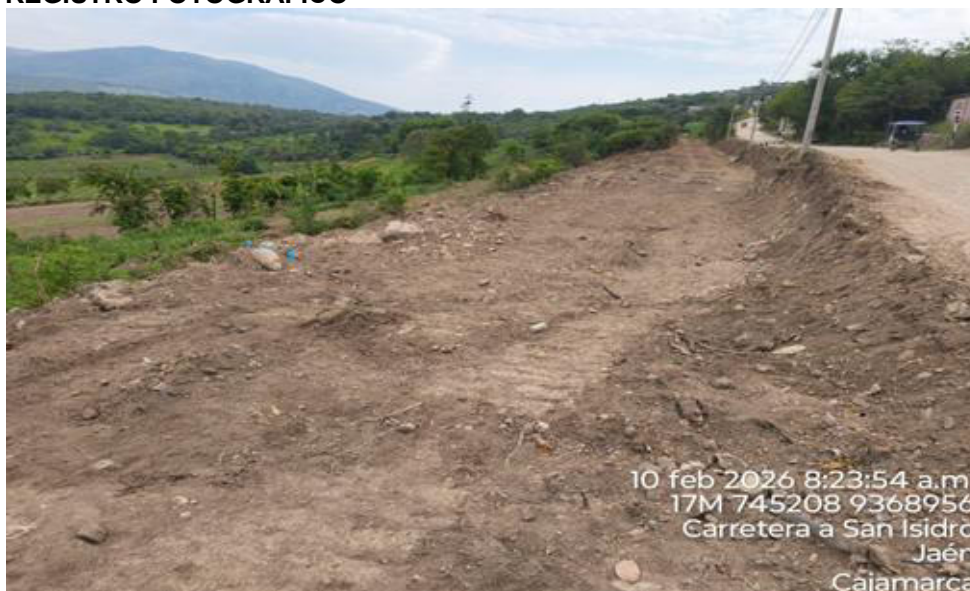
Foto N° 01.- Vista excavación con maquinaria pesada en la proximidad del vértice 2 del polígono del sitio arqueológico "San Isidro II". Arqueológico "San Isidro II".

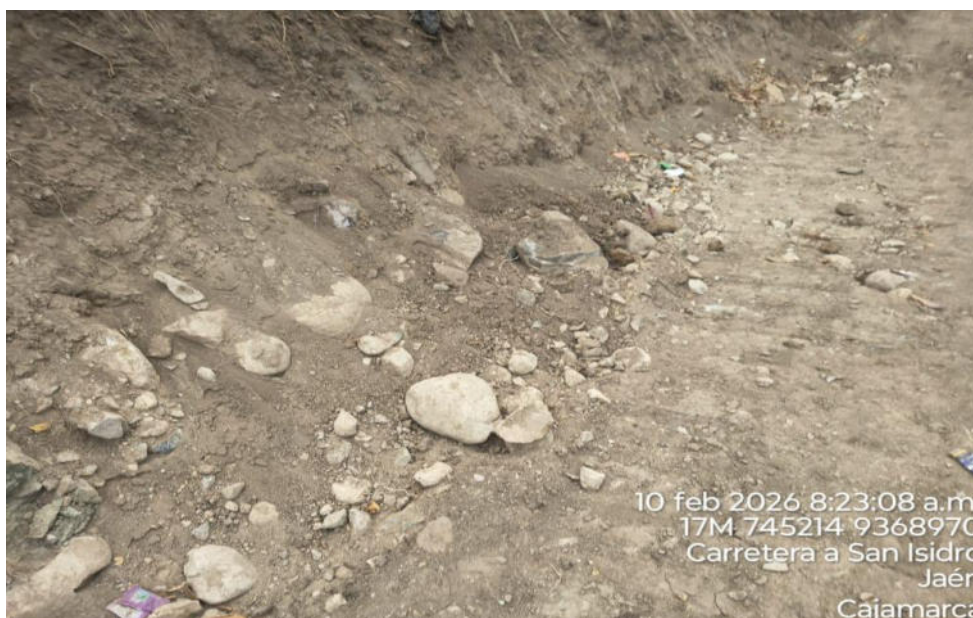
Foto N° 02.- Vista del Perfil, excavados con maquinaria pesada. No se registró evidencias de material cultural.
