## RESOLUCION DIRECTORAL N° 000107-2026-DGPA-VMPCIC/MC

## INFORME N° 000105-2026-DGPA-VMPCIC-ARD/MC

**INFORME N°006-2026-SDDPCICI-WJOB/MC**

**Asunto :** INFORME DE INSPECCIÓN OCULAR Y CONSTATAción TÉCNICA DE AFECTACIÓN ANTROPICA CON HABILITACION DE ACCESO DE CIRCUITO TURISTICO Y CONSTRUCCION DE PANELES DE CONCRETO EN EL ENTORNO DEL SITIO ARQUEOLÓGICO DE ANTAHUACAY, UBICADO EN EL DISTRITO CHONGOS ALTO, PROVINCIA DE HUANCAYO, DEPARTAMENTO DE JUNÍN.

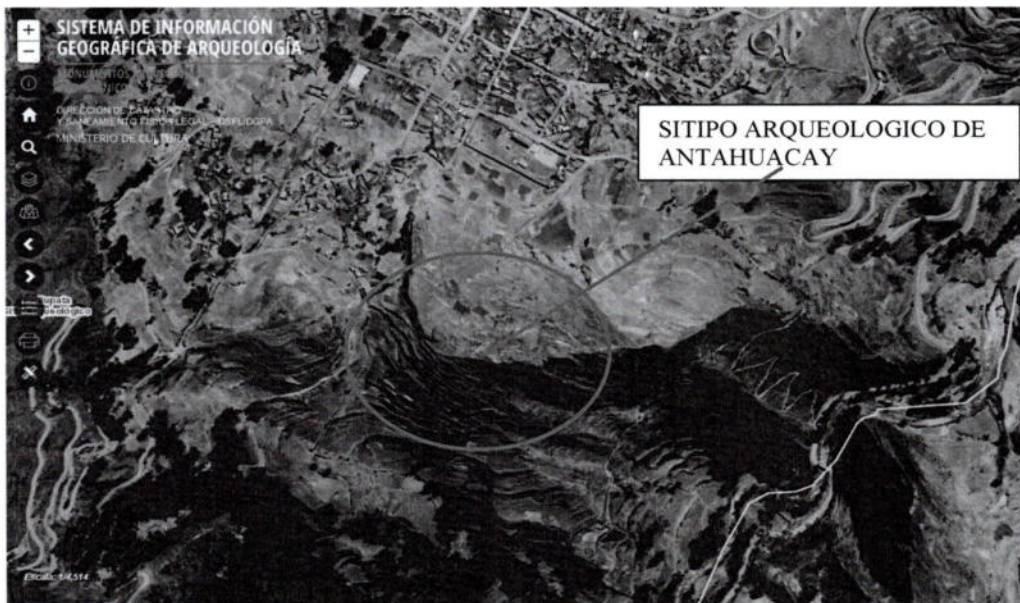
Imagen 1. Área de ubicación del sitio arqueológico Antahuacay. (Fuente: SIGDA Ministerio de Cultura del Perú).

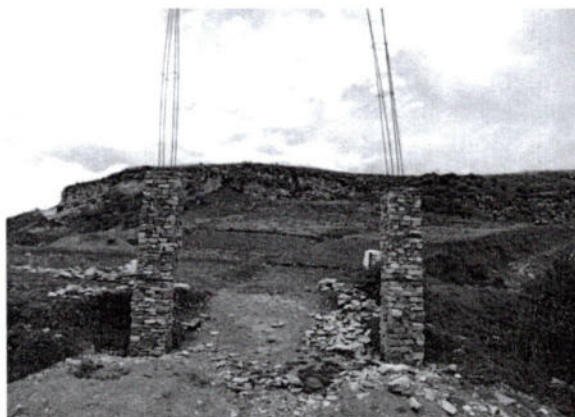
Imagen 2. Vista panorámica instalación de dos columnas de concreto adosados con piedras planas al lado oeste del sitio arqueológico de Antahuacay. (inspección 27-02-2026)

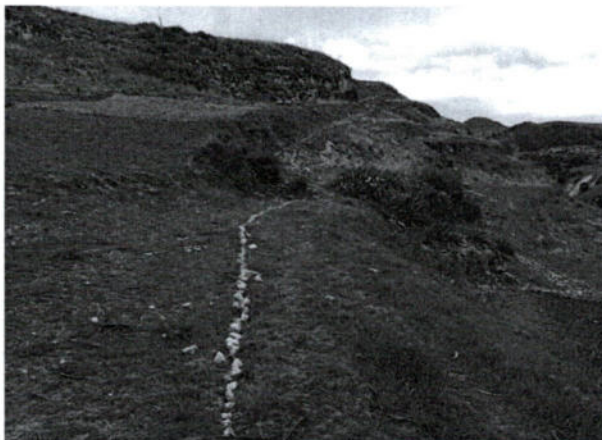
*Imagen 3. Evidencia de habilitación de camino turístico señalizados con piedras pintadas de color blanco, con dirección hacia la cima del sitio arqueológico de Antahuacay. (inspección 27-02-2026)*

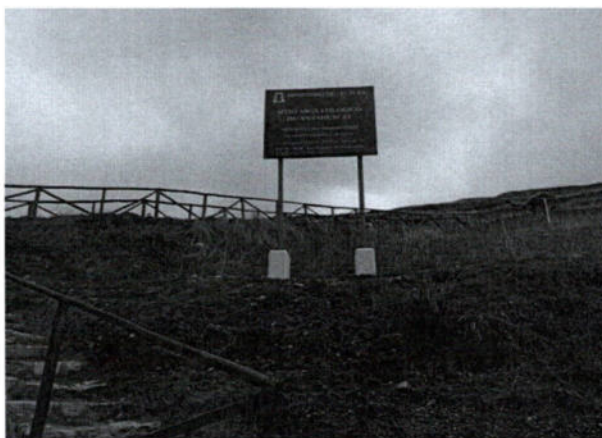
*Imagen 4. Colocación de panel informativo parte del proyecto de habilitación de circuito turístico en el sitio arqueológico de Antahuacay. (inspección: 27-02-2026)*

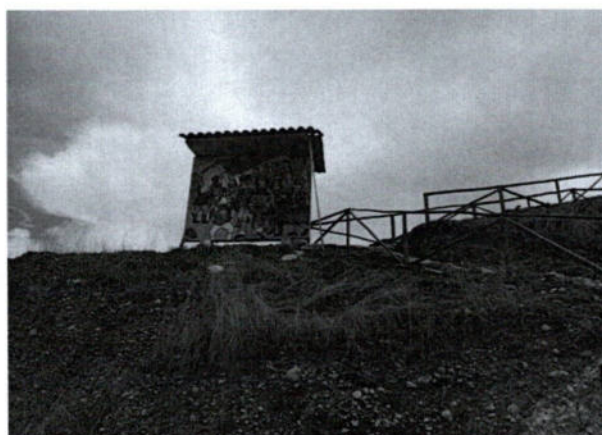
*Imagen 5. Vista panorámica del primer panel que se instaló al lado norte del sitio arqueológico de Antahuacay. (inspección: 27-02-2026).*

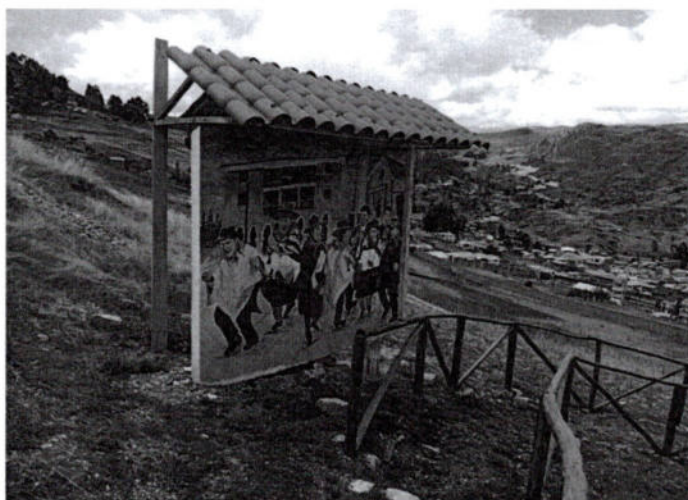
*Imagen 6. Vista panorámica del segundo panel de concreto con pintura artística (mural)  
(inspección 27-02-2026)*

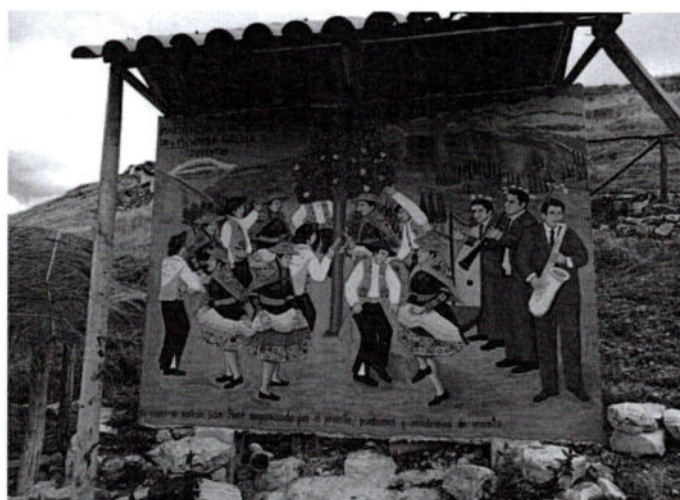
*Imagen 7. Vista del tercer panel de concreto con evidencia de pintura mural  
(inspección: 27-02-2026)*

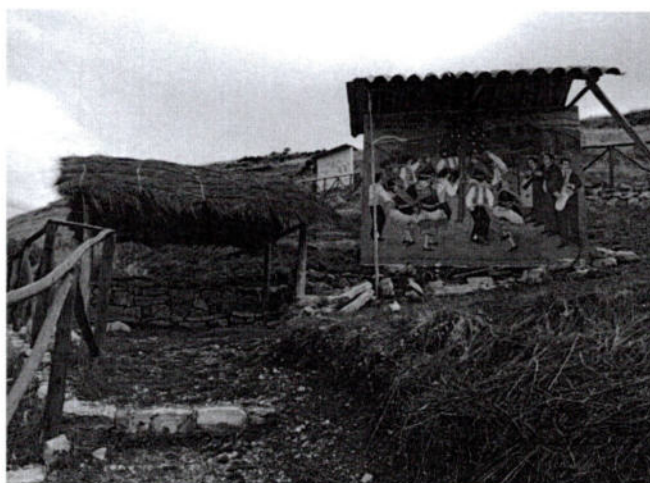
*Imagen 8. Vista en detalle de panel de concreto, donde se observa techo de dos aguas, del mismo modo al lado se observa una construcción de tipo choza con materia de madera con techo de ichu de doble agua. (inspección: 27-02-2026)*

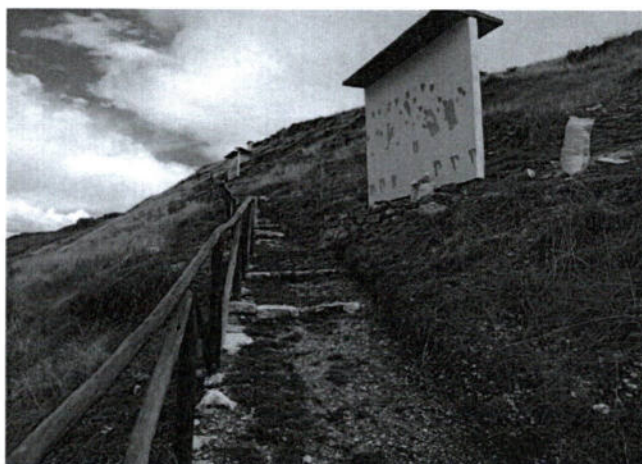
*Imagen 9. Instalación de panel de concreto con techo de concreto de dos aguas, con inicio de una pintura mural. (inspección 27-02-2026)*

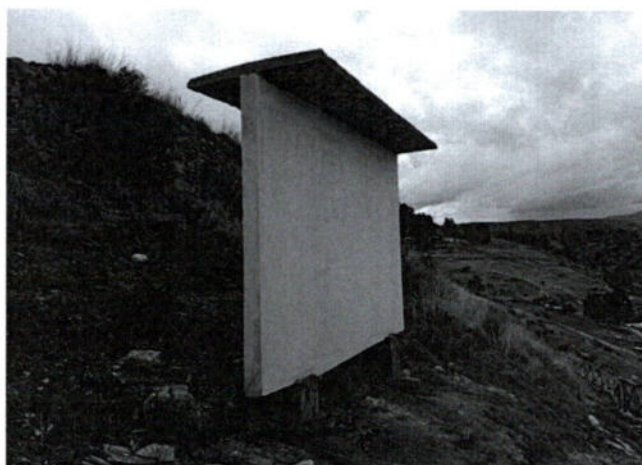
*Imagen 10. Panel de concreto con dos soportes de concreto en proceso de elaboración. (inspección 27-02-2026)*

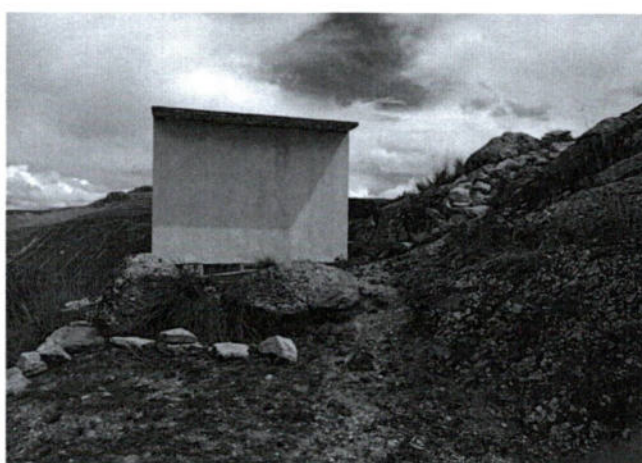
*Imagen 11. Vista de un panel inconcluso. (inspección 27-02-2026)*

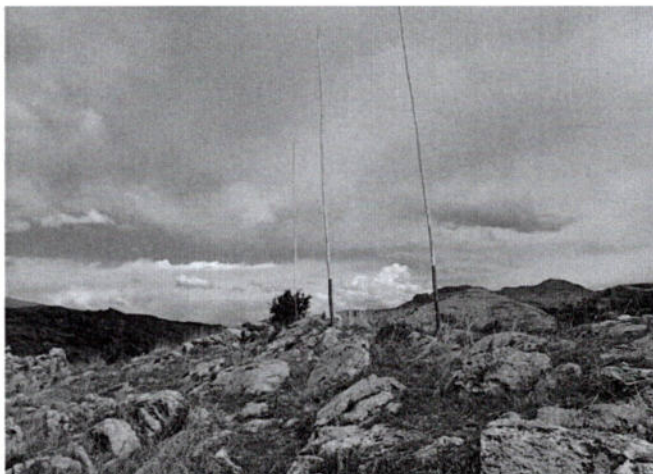
*Imagen 12. Evidencia de palos plantados en la parte alta del sitio arqueológico de Antahuacay. (inspección 27-02-2026)*

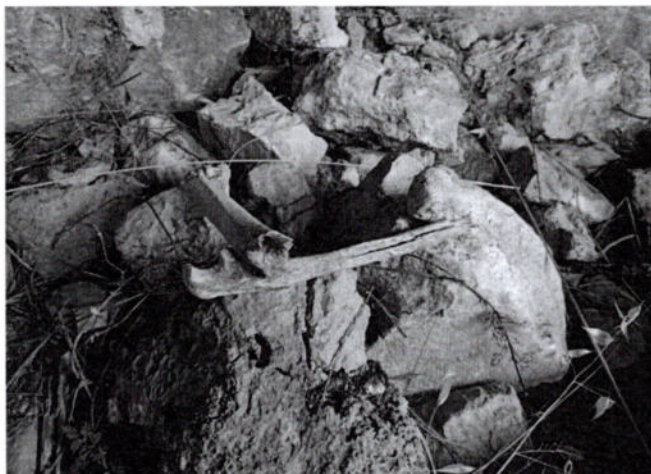
*Imagen 13. Restos óseos encontrados al interior de una cueva, ubicado en la cima del cerro de Antahuacay. (inspección 27-02-2026)*

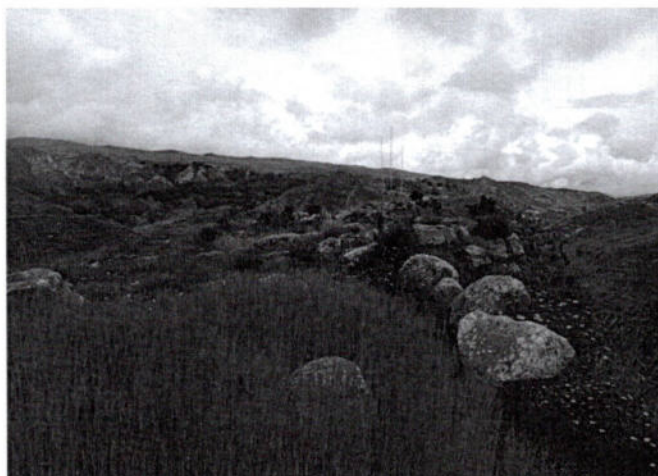
- c) En el sitio arqueológico se evidencian terrenos de cultivo, las cuales están en proceso de expansión con maquinaria agrícola (Tractor agrícola), donde probablemente están destruyendo las cabeceras de muros prehispánicos.

*Imagen 14. Expansión de terrenos agrícolas en la cima del cerro del sitio arqueológico (inspección 27-02-2026)*

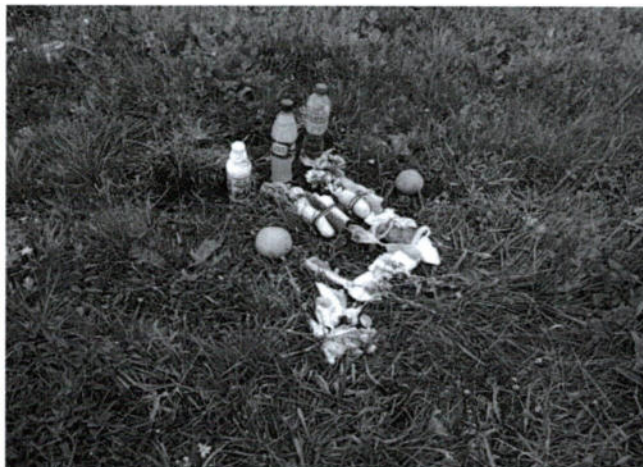
Imagen 15. Evidencia de pago a la tierra. (inspección 27-02-2026)

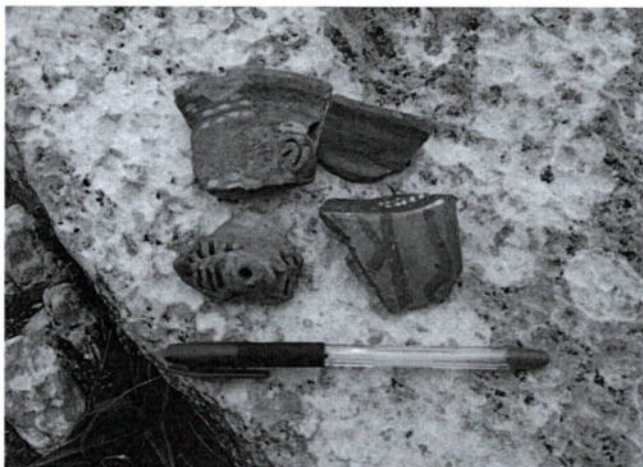
Imagen 16. Evidencia de material cultural diagnóstica. (inspección 27-02-2026)

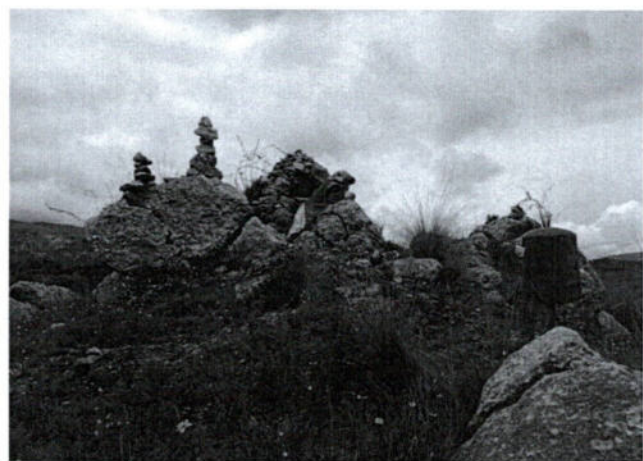
Imagen 17. Evidencia de pago a la tierra con un tacho de basura al lado. (inspección 27-02-2026)

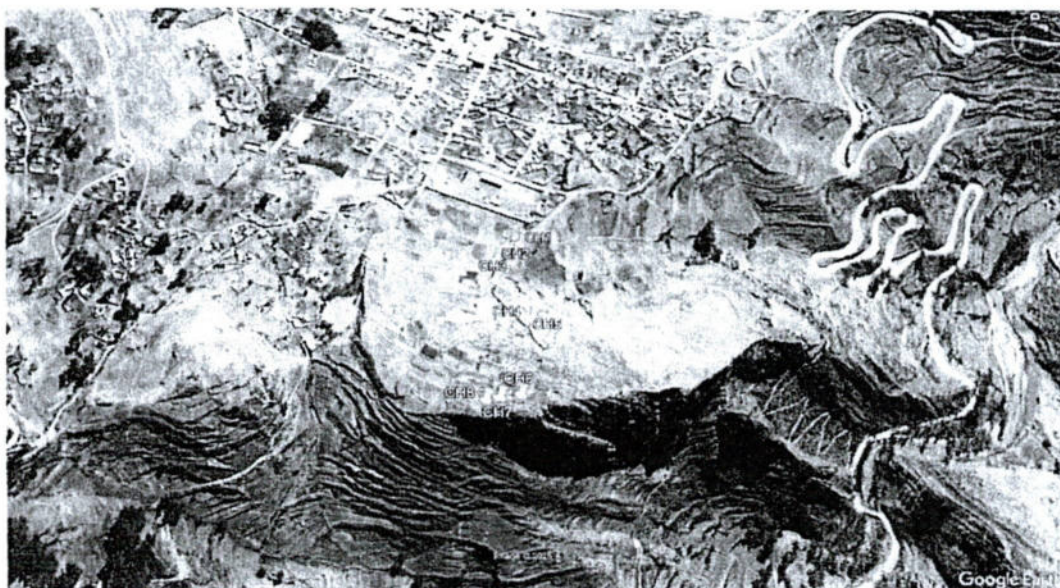
Imagen 1.- Vista satelital del Cerro Antahuacay con el trazo de la línea roja del Acceso Habilitado para el Circuito Turístico y Construcción de Paneles de Concreto en el entorno del Sitio Arqueológico de Antahuacay. (Fuente: Google earth).

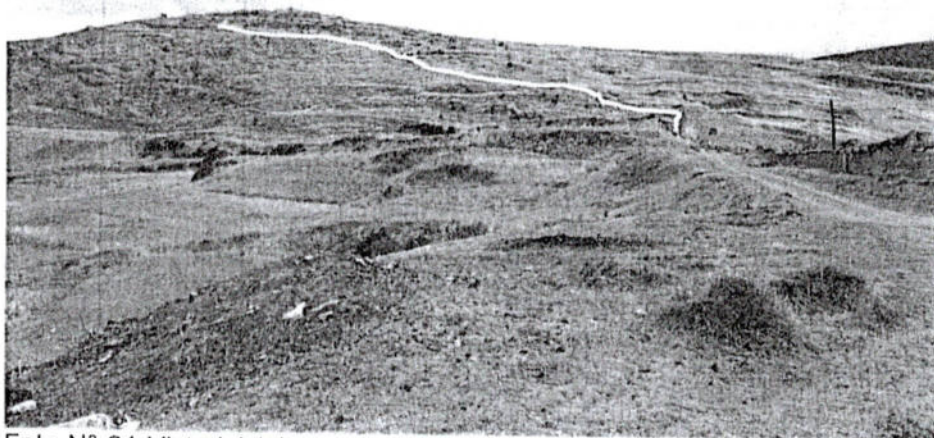
Foto N° 01 Vista inicial panorámico del entorno del Sitio Arqueológico de Antahuacay, con representación del trazo (línea amarilla) del acceso habilitado.

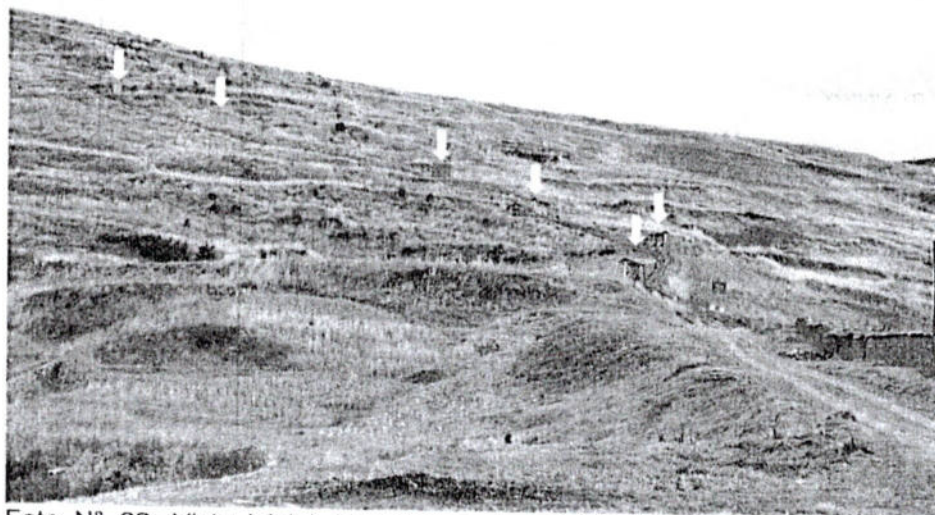
Foto N° 02: Vista inicial panorámico de habilitación de acceso de circuito al Sitio Arqueológico de Antahuacay, donde se observa construcción de paneles grandes de concreto armado.

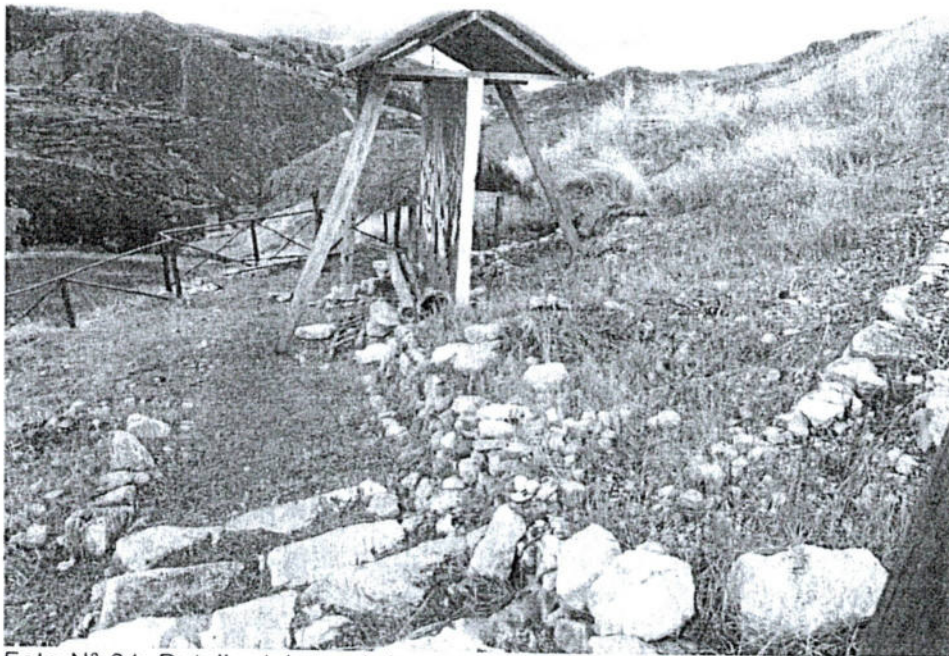
Foto N° 04: Detalle del panel de concreto armado con disposición de techo, presenta representación de temática cultural en el lateral del acceso habilitado de circuito turístico, sin el conocimiento ni la autorización expresa del Ministerio de Cultura.

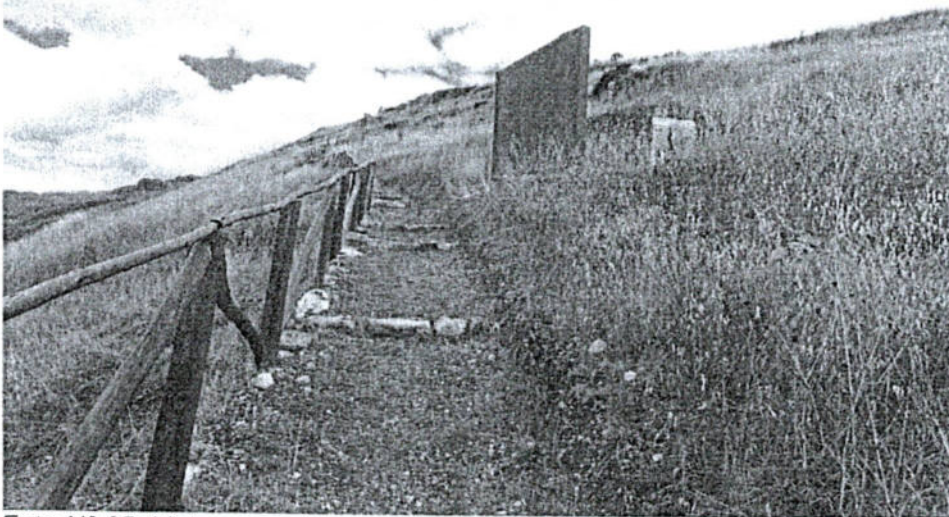
Foto N° 05: Vista panorámica de la disposición de las construcciones de paneles en el lado del acceso habilitado al Sitio Arqueológico de Antahuacay con manifestación de proximidad andenerías.

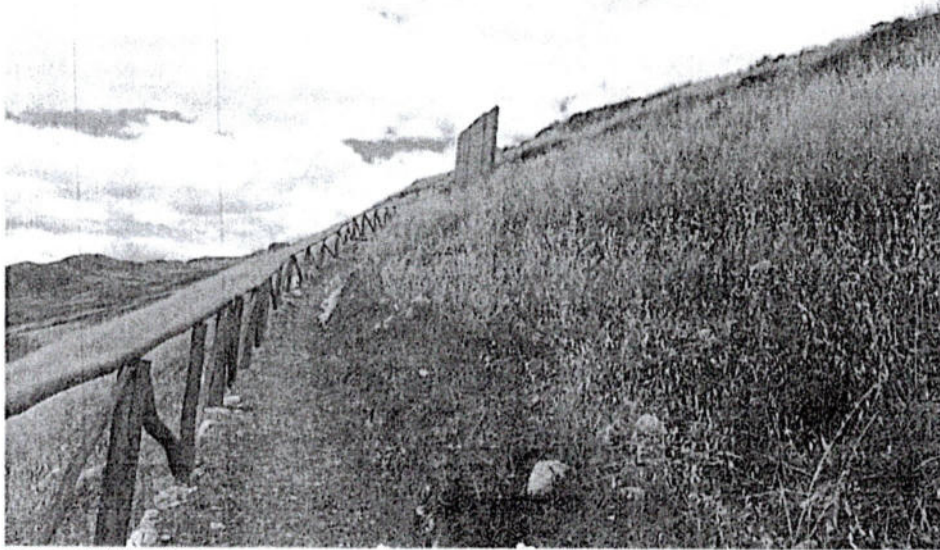
Foto N° 06: Vista panorámica de la disposición de las construcciones de paneles en el lado del acceso habilitado al Sitio Arqueológico de Antahuacay con manifestación de proximidad andenerías.

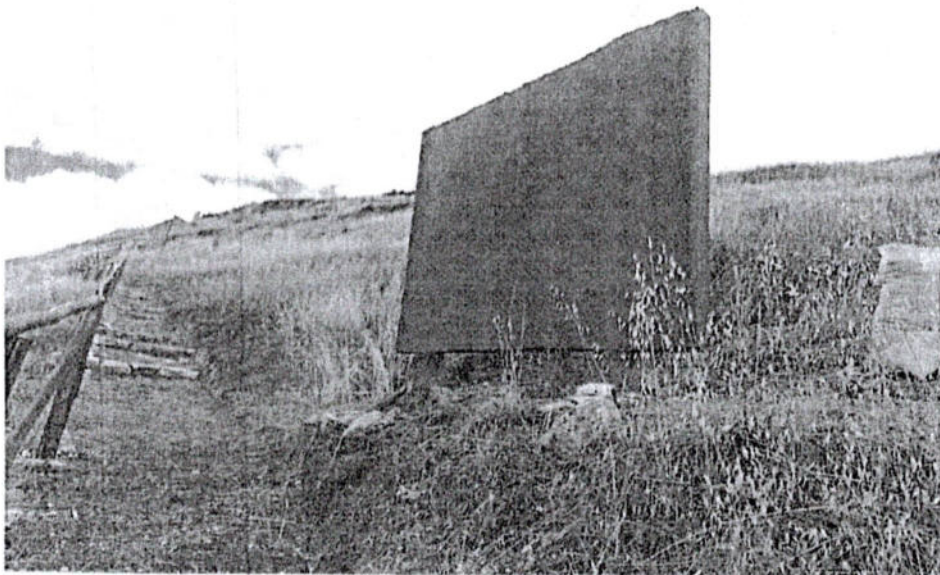
Foto N° 07: Vista panorámica de la disposición de las construcciones de paneles en el lado del acceso habilitado al Sitio Arqueológico de Antahuacay con manifestación de proximidad andenerías.

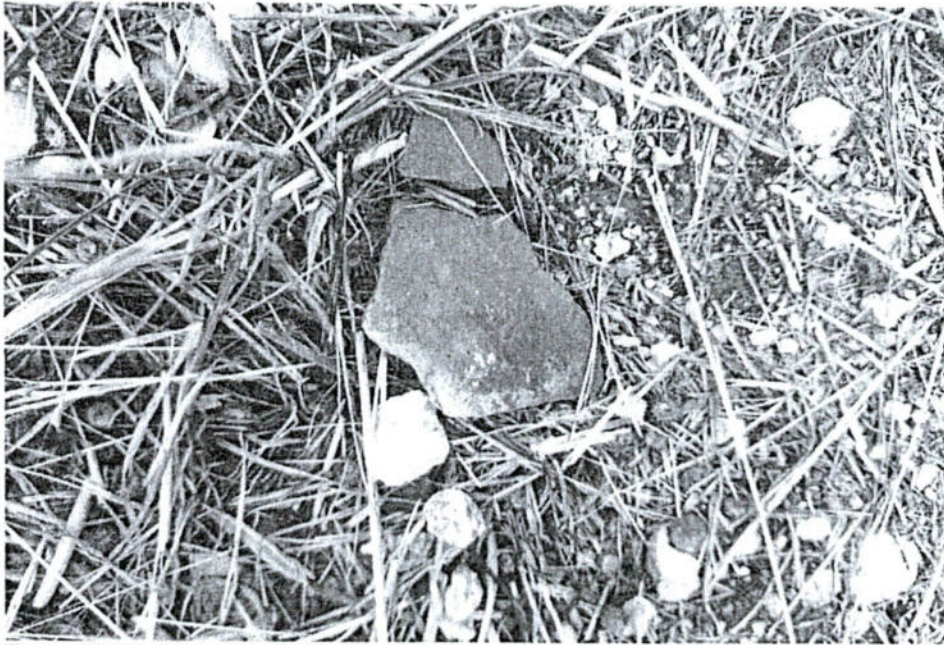
Foto N° 08: Detalle de fragmentos de cerámica dispersa en el trayecto del acceso habilitado al Sitio Arqueológico de Antahuacay con manifestación de proximidad andenerías.

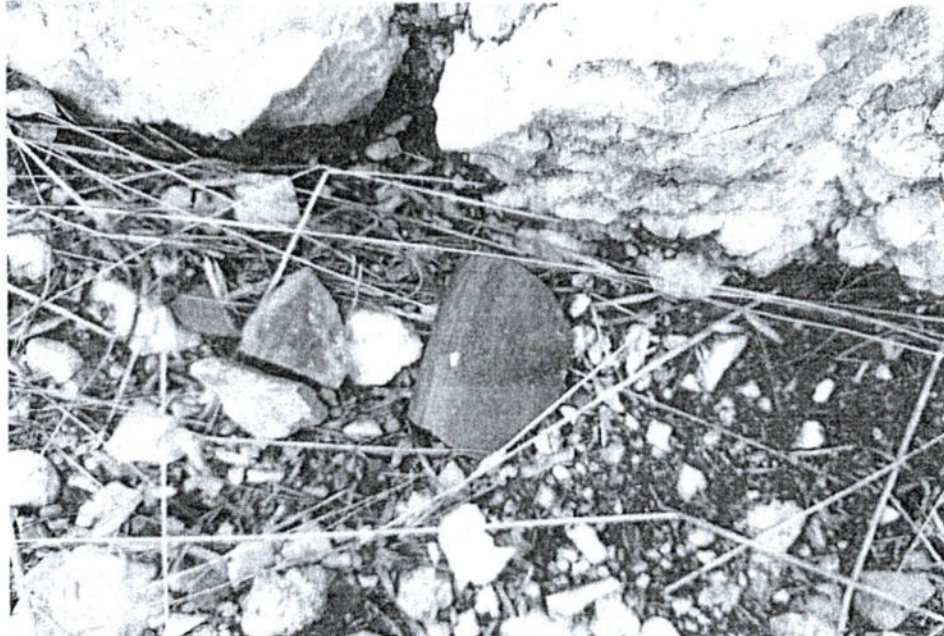
Foto N° 09: Detalle de fragmentos de cerámica dispersa en el trayecto del acceso habilitado al Sitio Arqueológico de Antahuacay con manifestación de proximidad andenerías.

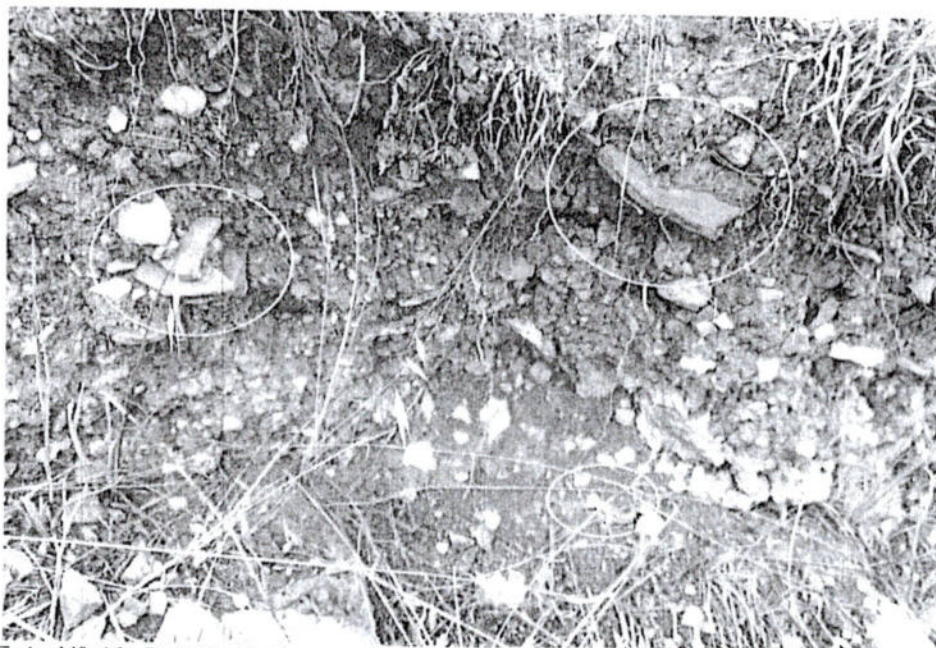
Foto N° 10: Detalle de fragmentos de cerámica y restos óseos en el perfil del corte del acceso habilitado al Sitio Arqueológico de Antahuacay.

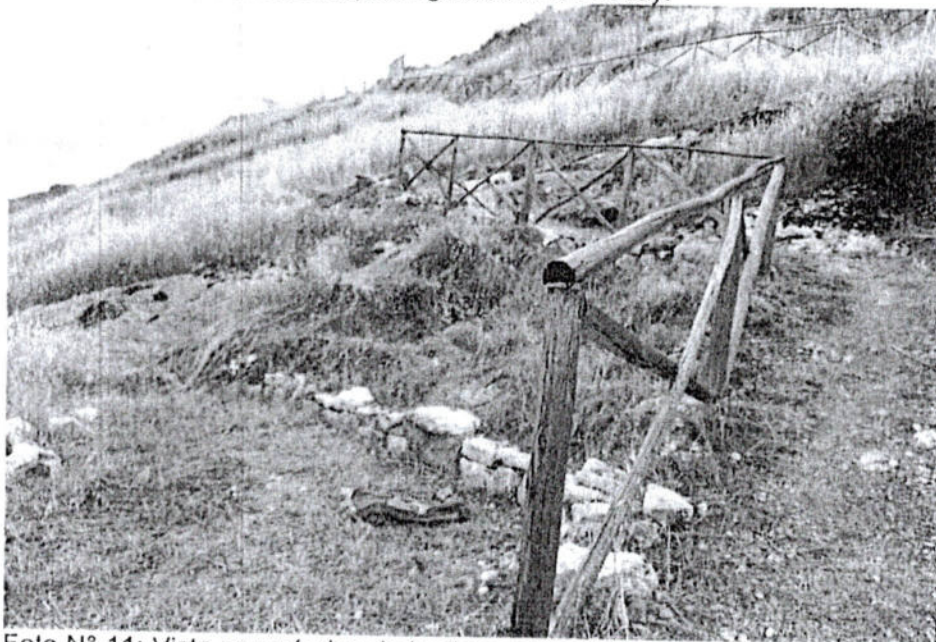
Foto N° 11: Vista panorámica de la disposición de las construcciones de paneles en el lado del acceso habilitado al Sitio Arqueológico de Antahuacay con manifestación de proximidad andenerías.

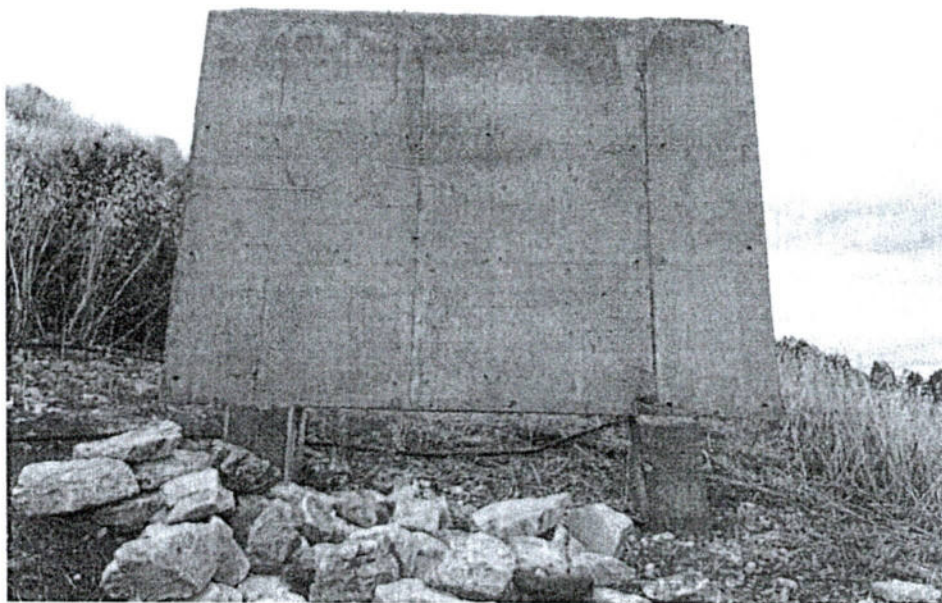
Foto N° 12: Detalle de la disposición de construcción de panel en el trayecto del acceso habilitado al Sitio Arqueológico de Antahuacay con manifestación de proximidad de andenería.

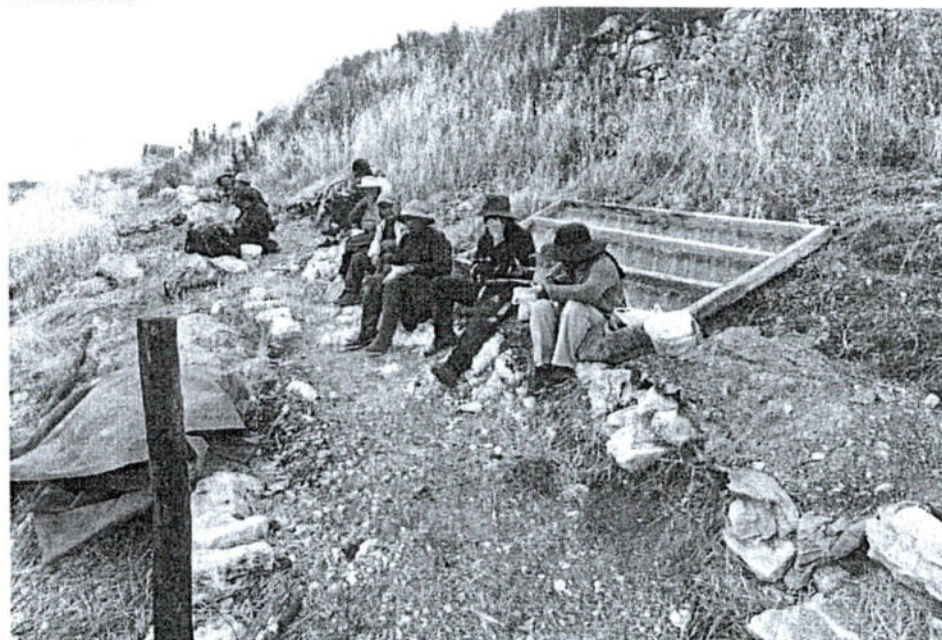
Foto N° 13: Miembros de la comunidad de construcción de panel en el trayecto del acceso habilitado al Sitio Arqueológico de Antahuacay con manifestación de proximidad de andenería.

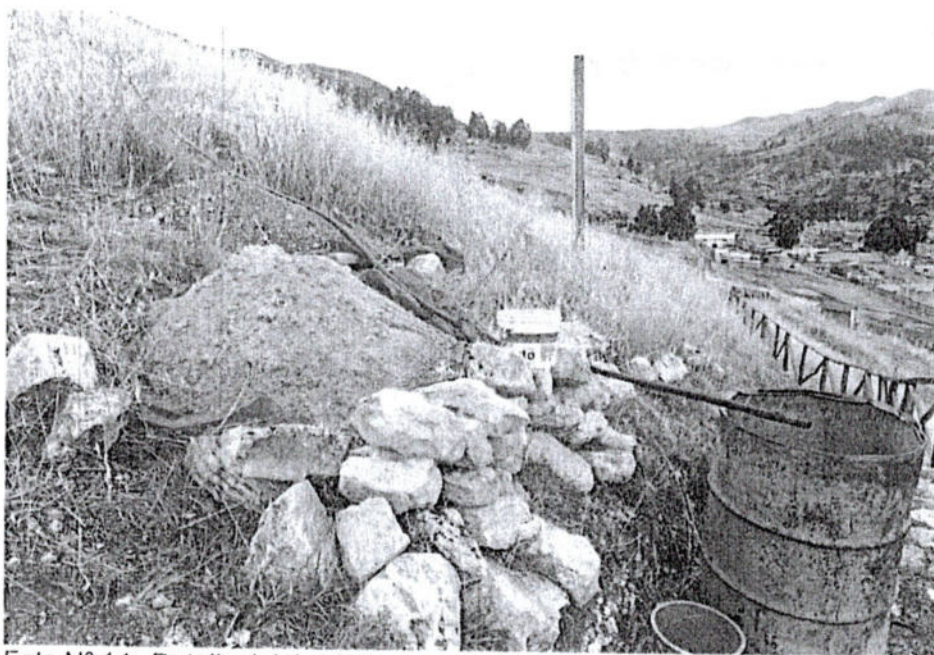
Foto N° 14: Detalle del depósito de materiales empleados en la construcción de paneles en el lado del acceso habilitado al Sitio Arqueológico de Antahuacay con proximidad de andenerías.

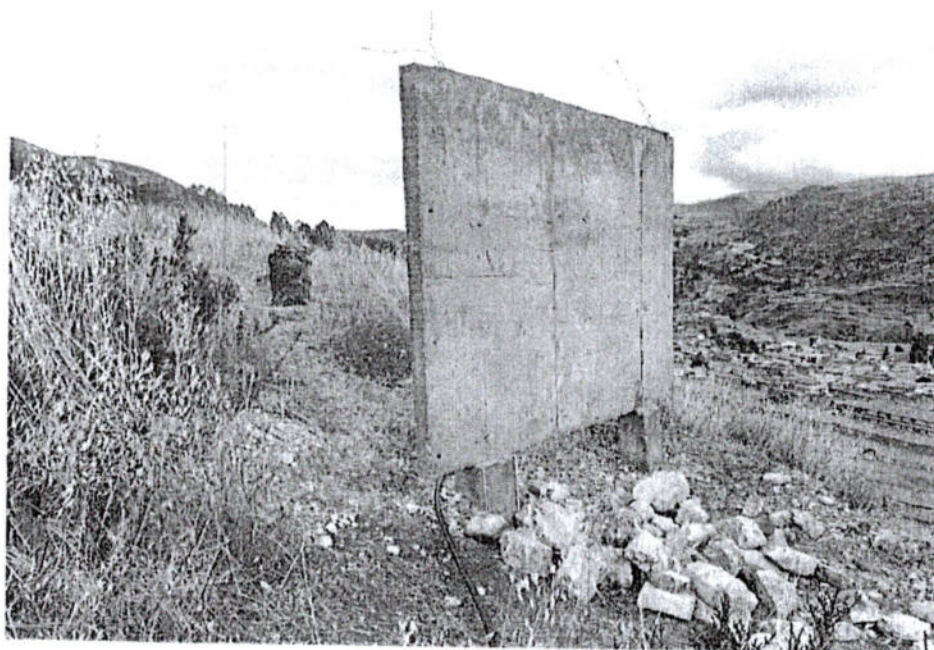
Foto N° 15: Vista panorámica del depósito de materiales empleados en la construcción de paneles en el lado del acceso habilitado al Sitio Arqueológico de Antahuacay con proximidad de andenerías.

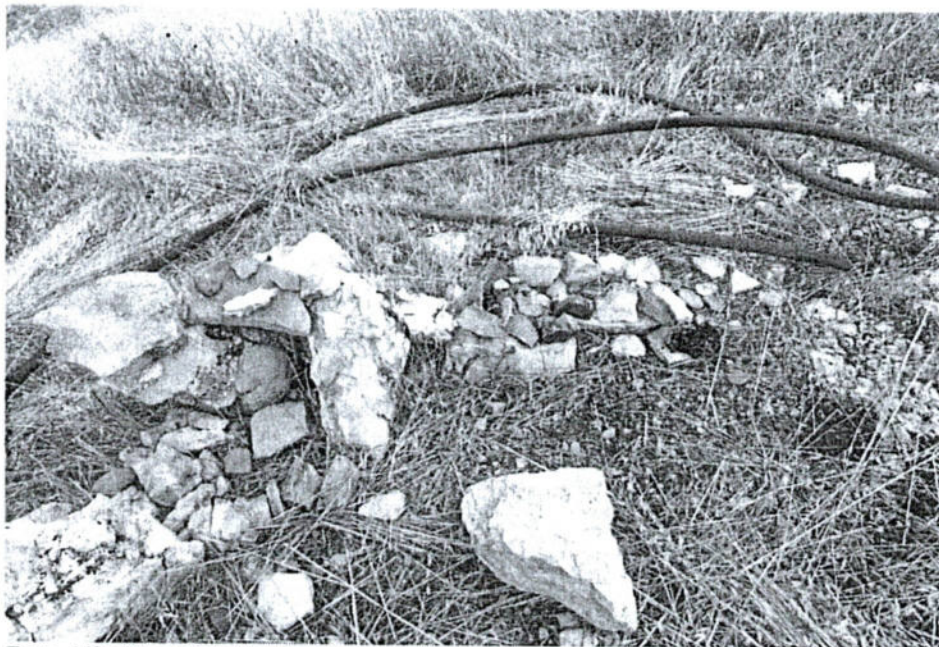
Foto N° 16: Detalle de fragmentos de cerámica acumulada en el trazo del acceso habilitado al Sitio Arqueológico de Antahuacay.

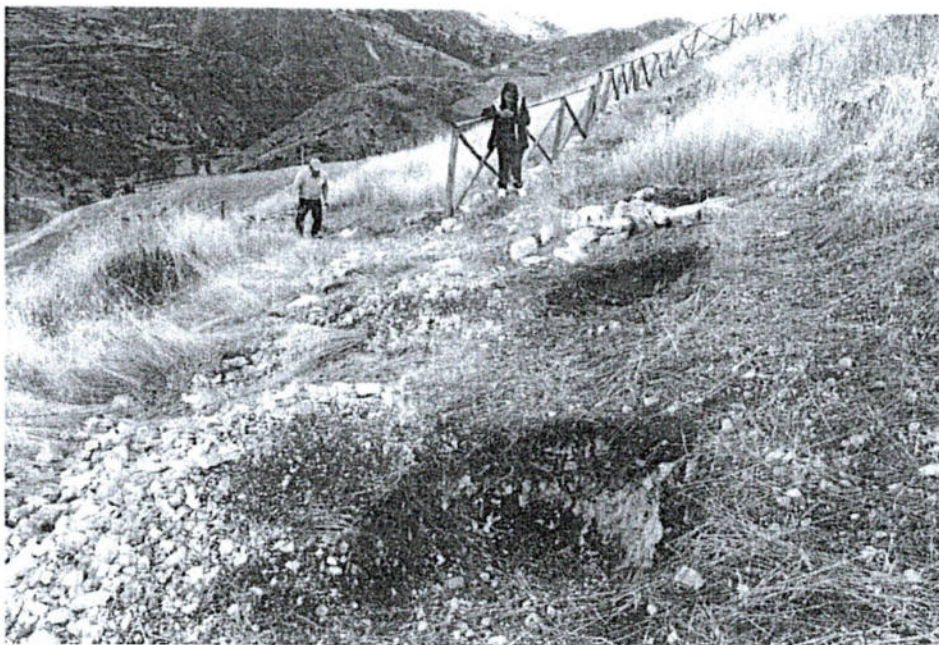
Foto N° 17: Detalle de la excavación con exposición de material cerámico para instalación de zapatas en el lateral superior del trazo de acceso habilitado para el circuito al Sitio Arqueológico de Antahuacay.

- De acuerdo a lo verificado en la inspección ocular del Sitio Arqueológico de Antahuacay, presenta la clasificación de afectación antrópica **REVERCIBLE** puesto que las construcciones de los paneles grandes en concreto armado pueden ser demolidos y retirados del entorno arqueológico en el que fueron instalados.
- La afectación antrópica, comprende la apertura de accesos y construcciones de 09 paneles grandes de concreto; de forma cuadrangular y tienen su disposición en el lateral superior el trayecto del acceso de circuito al sitio arqueológico de Antahuacay.

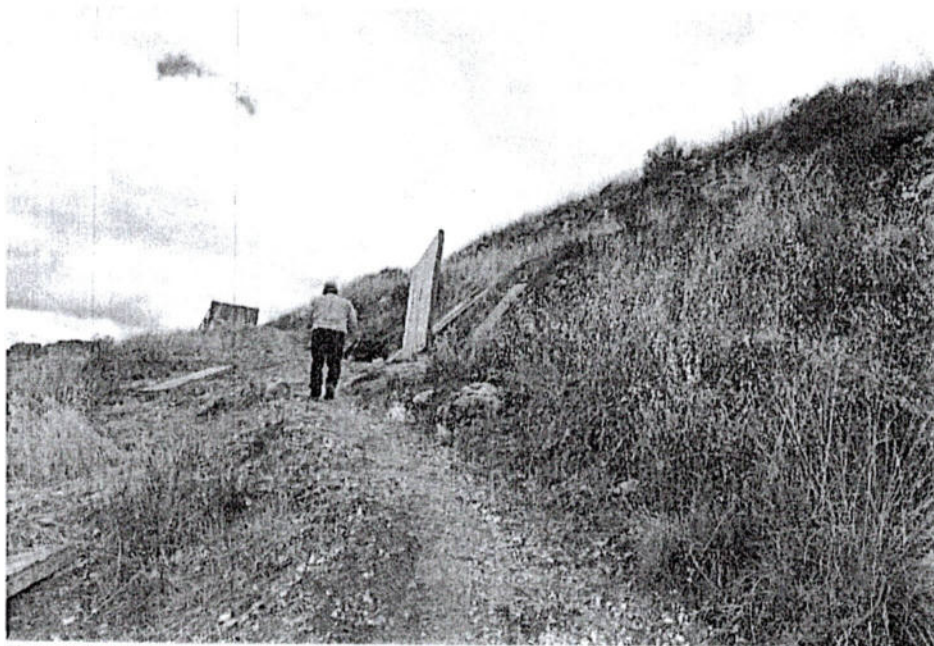
Foto N° 18: Vista de construcciones de paneles de concreto con andenerías proximidad al acceso habilitado.

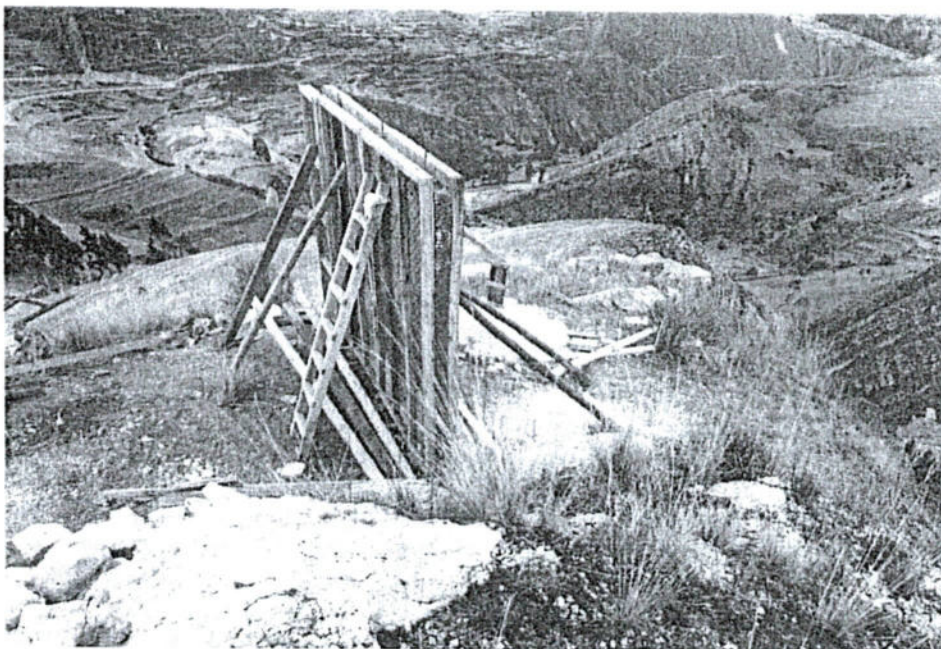
Foto N° 20: Vista de construcciones de paneles de concreto con encofrado proximo al acceso habilitado.
