## RESOLUCION DIRECTORAL N° 000108-2026-DGPA-VMPCIC/MC

**Asunto :** SOLICITO PROTECCION PROVISIONAL DEL SITIO  
ARQUEOLOGICO CHAWIN UBICADO EN EL DISTRITO  
DE ACOLLA, PROVINCIA DE JAUJA, DEPARTAMENTO  
DE JUNIN.

**INFORME N°008-2026-SDDPCICI-WJOB/MC**

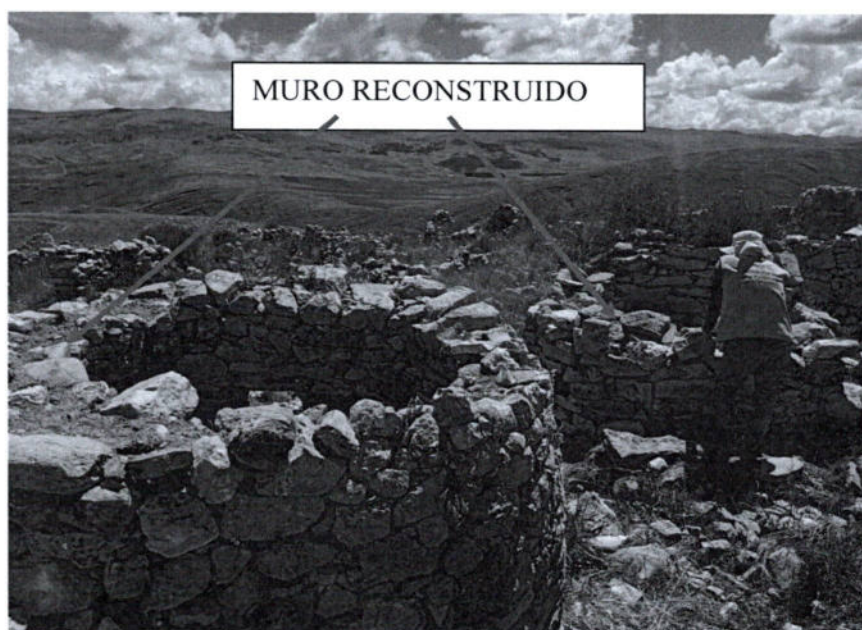
Imagen 2. Vista de la reconstrucción de los muros prehispánicos del sitio arqueológico de Chawin. (inspección 12/03/2026)

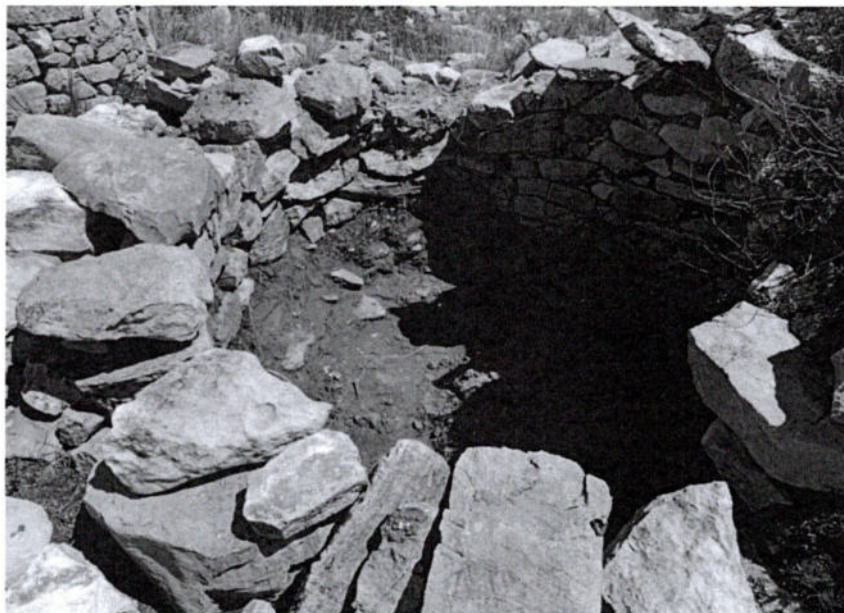
*Imagen 03. Vista en detalle de la reconstrucción al muro prehispánico, donde se evidencia remoción de tierra al interior de una estructura circular en el sitio arqueológico de Chawin. (inspección 12/03/2026).*

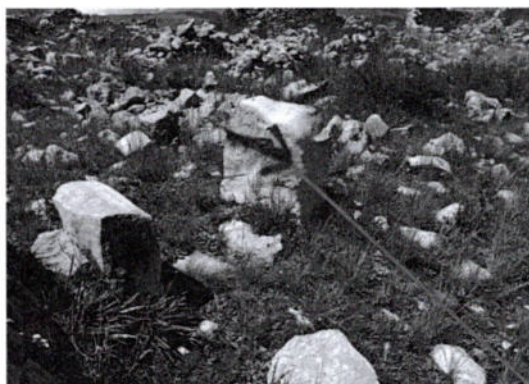
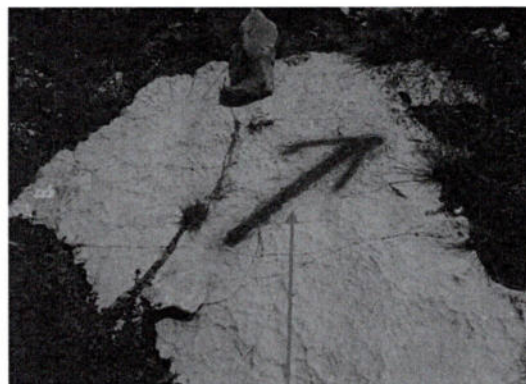
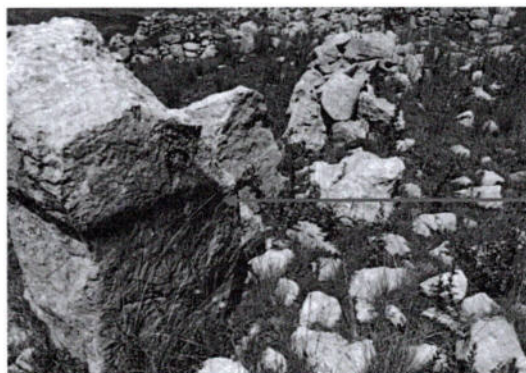
*Imagen 4, 5 y 6. Se observa el pintado en las piedras que son parte de las estructuras arquitectónicas prehispánicas (inspección 12/03/2026).*

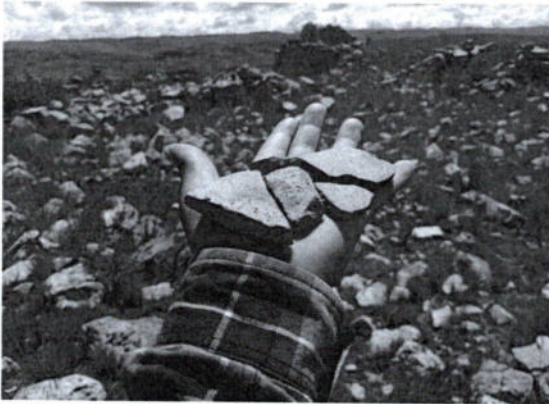
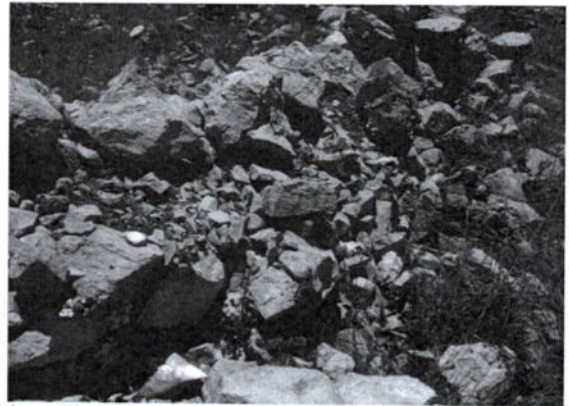
*Imagen 7 y 8. Vista de material cultural prehispánico (cerámica) en el sitio arqueológico Chawin. (inspección 12/03/2026).*

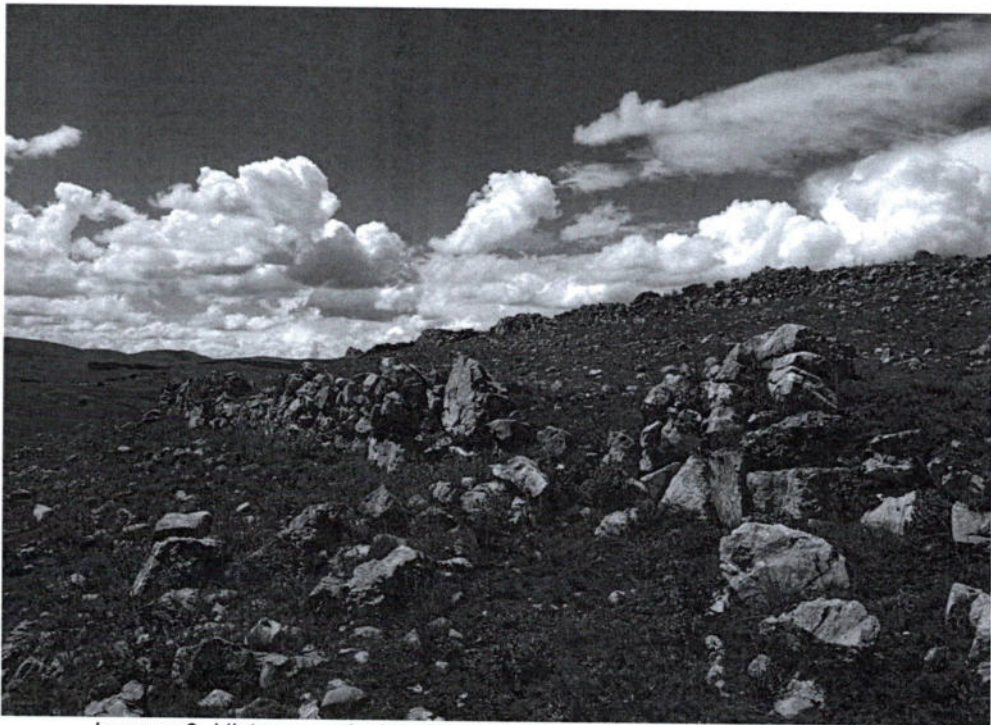
*Imagen 9. Vista panorámica de las dos murallas que circundan al sitio arqueológico Chawin. (inspección 12/03/2026)*

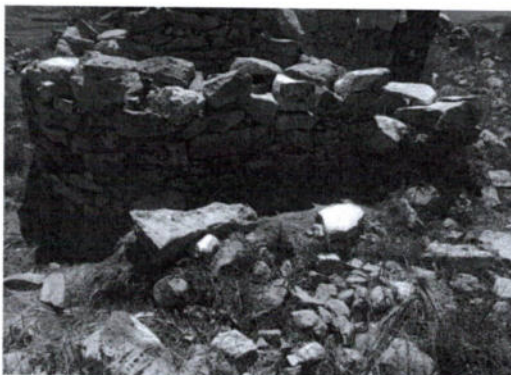
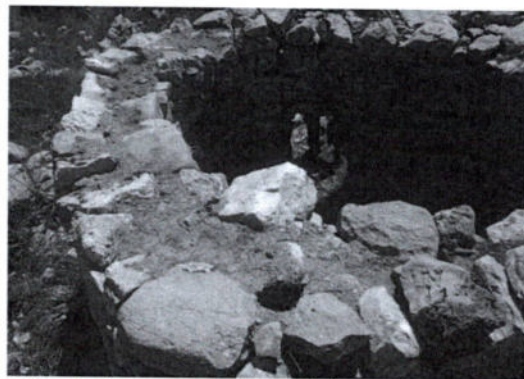
*Imagen 10 y 11. Vista en detalle de la reconstrucción de los muros prehispánicos. (inspección 12/03/2026)*

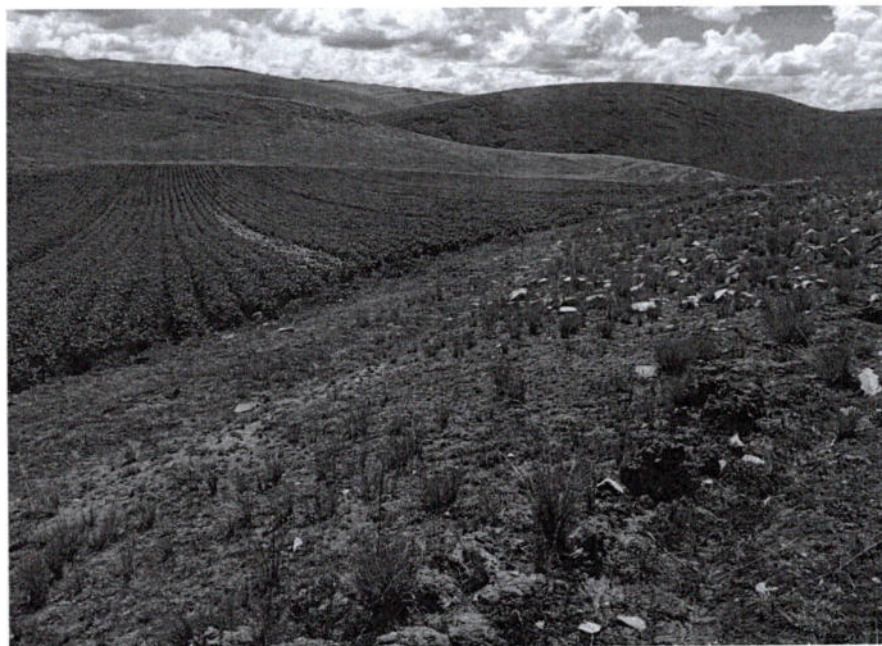
*Imagen 12. Vista panorámica de terrenos de cultivo que está a 10 metros aproximadamente del polígono de delimitación, también se observa inicio de remoción de tierra con maquinaria (tractor) al interior del polígono de delimitación. (inspección 12/03/2026)*

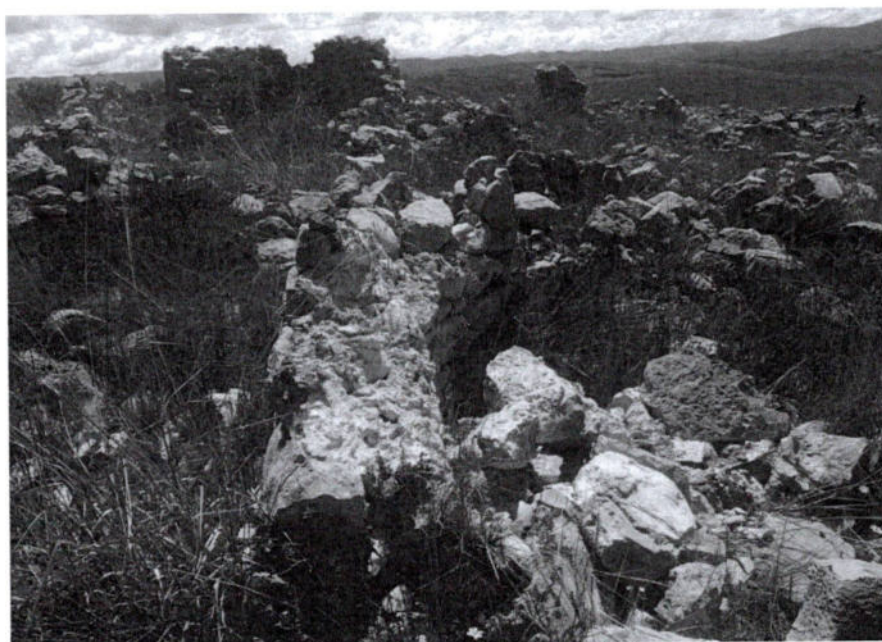
*Imagen 13. Vista en detalle de muro colapsado por factores naturales (fuertes precipitaciones) (inspección 12/03/2026)*

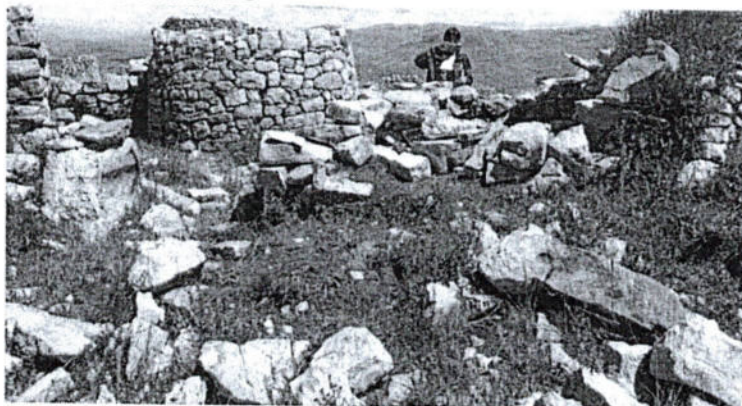
Foto.1: Vista de las estructuras arquitectónicas intervenidos sin autorización del ministerio de cultura y sin la supervisión de un especialista. (inspección técnica 02/03/2026).

- Por lo expuesto se recomienda que el área legal de subdirección evalúe las acciones legales correspondientes.
- Se recomienda realizar la protección provisional del sitio arqueológico de Chawin.

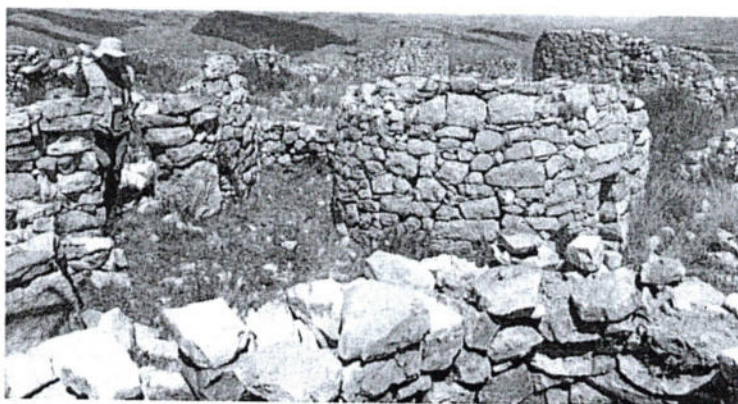
Foto.2: Vista de las estructuras arquitectónicas de planta circular donde se ha reconstruido la cabecera del muro. (inspección técnica 02/03/2026).

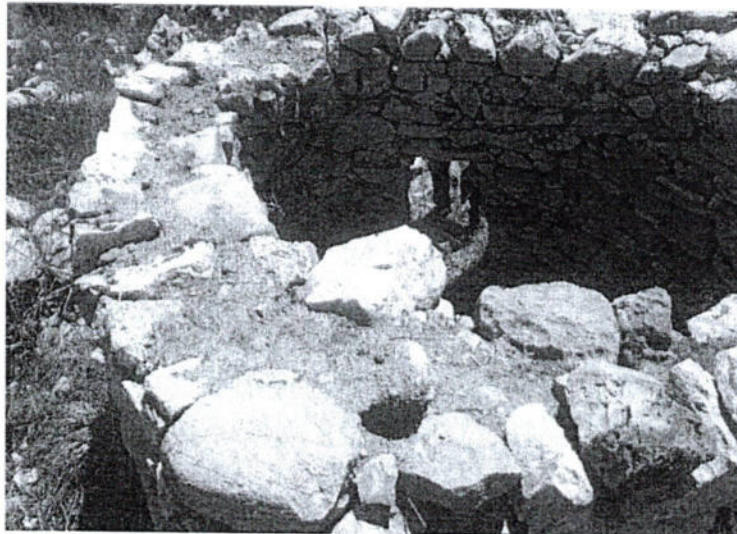
Foto.3: Vista de las estructuras arquitectónicas de planta circular donde se ha reconstruido la cabecera del muro. (inspección técnica 02/03/2026).

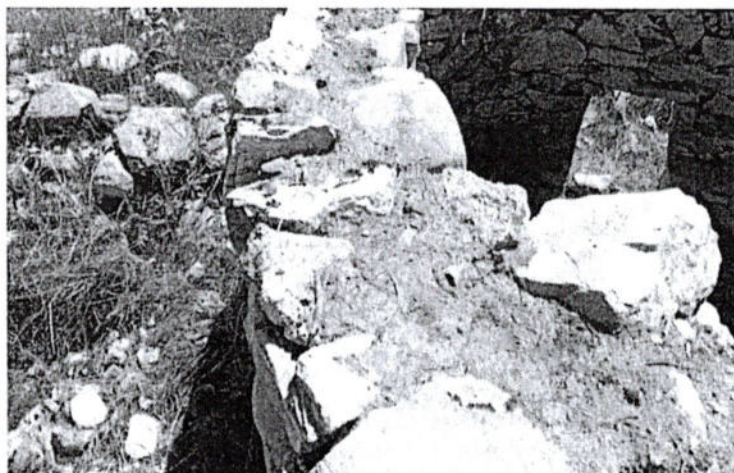
Foto.4: Vista de las estructuras arquitectónicas de planta circular donde se ha reconstruido la cabecera del muro. (inspección técnica 02/03/2026).

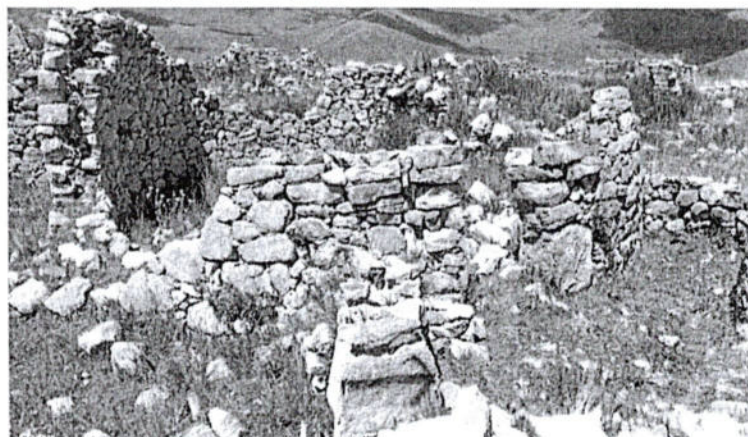
Foto.5: Vista de las estructuras arquitectónicas de planta circular de uso doméstico, la cual fue reconstruido el muro del vano del acceso. (inspección técnica 02/03/2026).

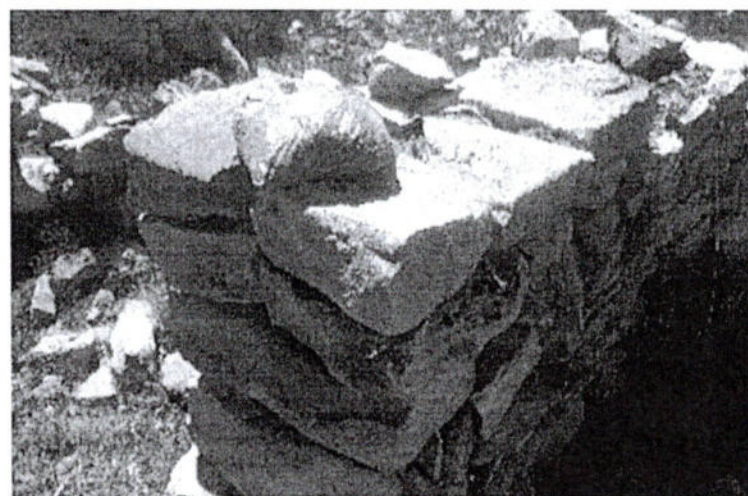
Foto.6: Vista de las estructuras arquitectónicas de planta circular de uso doméstico, la cual fue reconstruido el muro del vano del acceso. (inspección técnica 02/03/2026).

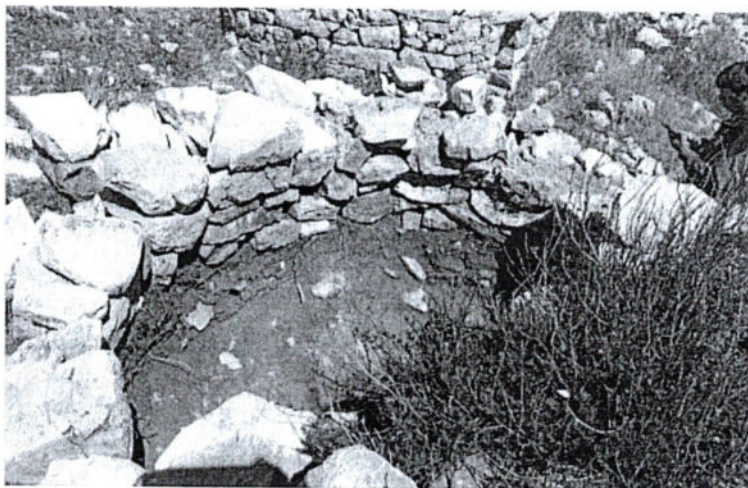
Foto.7: Vista de las estructuras arquitectónicas de planta circular de forma abovedado donde se realizó excavaciones y reconstrucción de muro. (inspección técnica 02/03/2026).

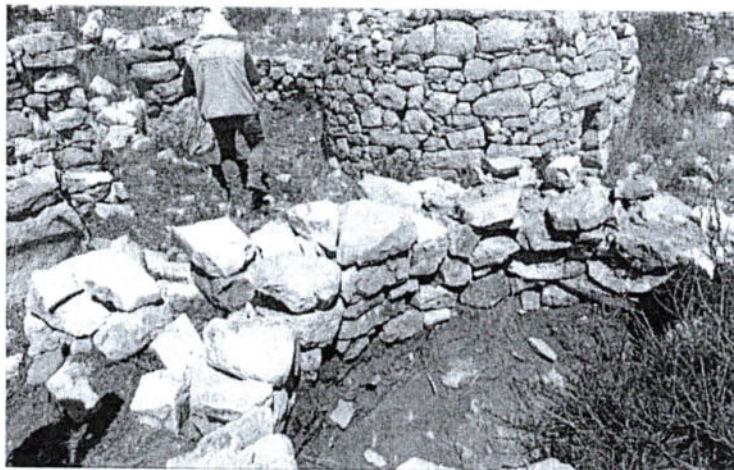
Foto.8: Vista de las estructuras arquitectónicas de planta circular de forma abovedado donde se realizó excavaciones y reconstrucción de muro. (inspección técnica 02/03/2026).

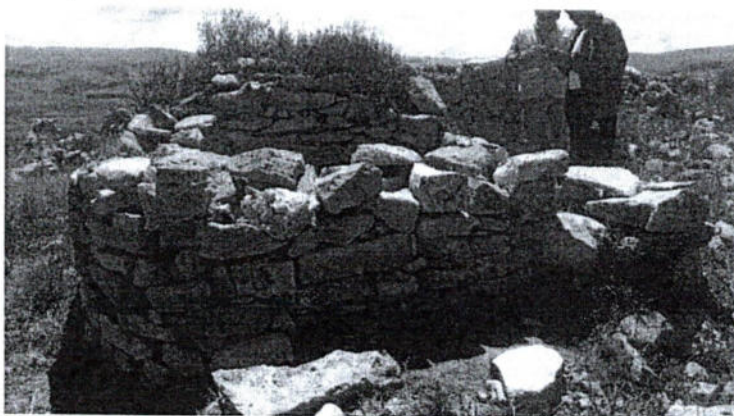
Foto.9: Vista de las estructuras arquitectónicas de planta circular de forma abovedado donde se realizó excavaciones y reconstrucción de muro. (inspección técnica 02/03/2026).

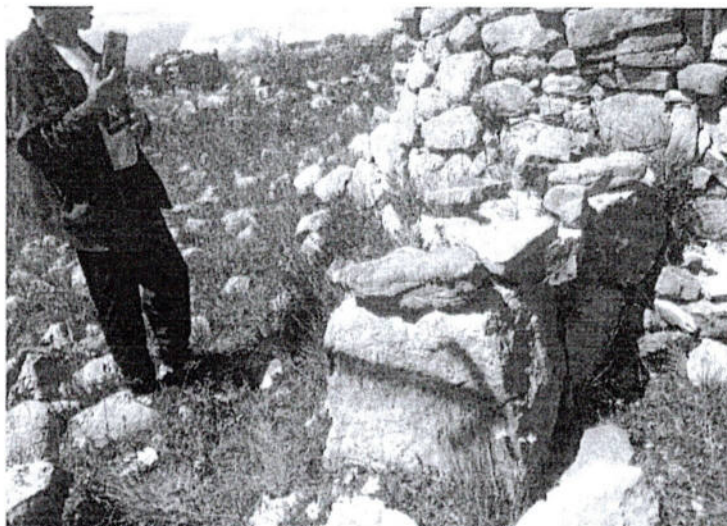
Foto.10: Vista de señalética de una flecha pintado sobre muro de una estructura arquitectónica. (inspección técnica 02/03/2026).

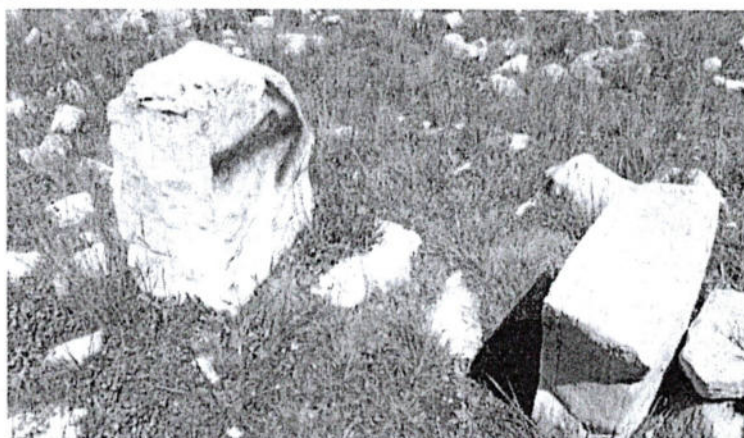
Foto.11: Vista de señalética de una flecha pintado sobre muro de una estructura arquitectónica. (inspección técnica 02/03/2026).

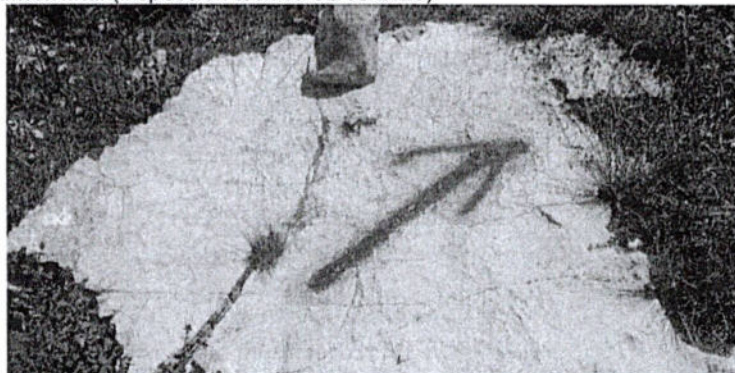
Foto.12: Vista de señalética de una flecha pintado sobre muro de una estructura arquitectónica. (inspección técnica 02/03/2026).

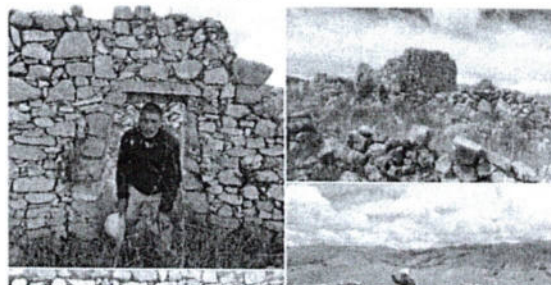
imagen.1: imagen del Facebook donde se realizó la convocatoria para realizar la reconstrucción del sitio arqueológico de Chawin para el día 8 de febrero del 2026. Quien convoca es el perfil de Coricancha Country Club.

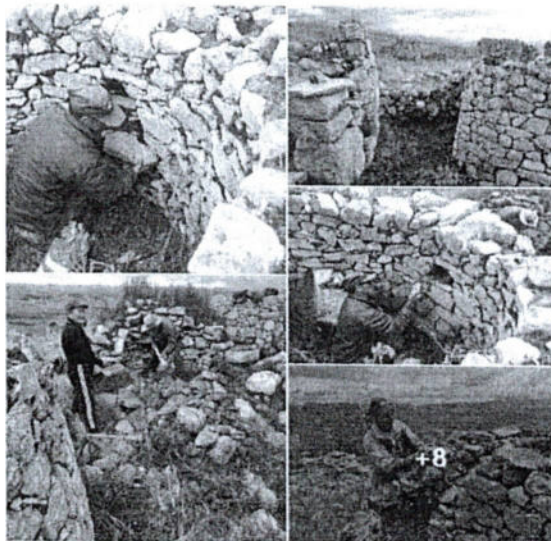
imagen.5y6: imagen del Facebook donde las personas están en proceso de intervención y/o reconstrucción de las estructuras arquitectónicas, realizado el día 8 de febrero del 2026. Quien convoca es el perfil de Coricancha Country Club. (en la imagen se evidencia las personas quienes intervienen estas actividades no autorizadas por el ministerio de cultura).

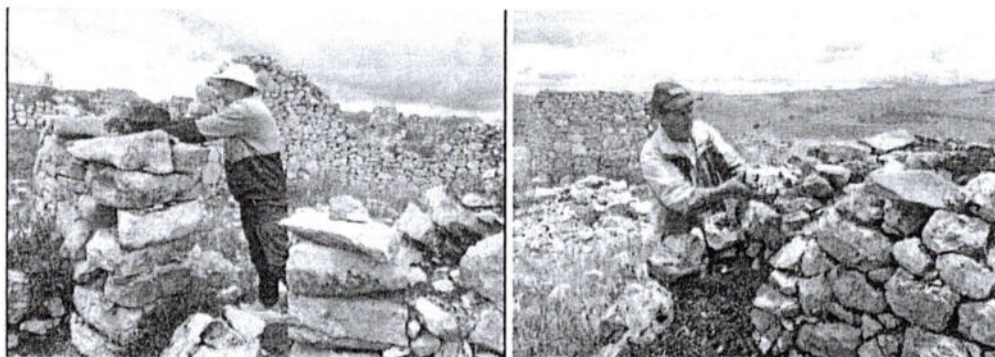
imagen.3y4: imagen del Facebook donde las personas están en proceso de intervención y/o reconstrucción de las estructuras arquitectónicas del sitio arqueológico de Chawin, realizado el día 8 de febrero del 2026. Quien convoca es el perfil de Coricancha Country Club.

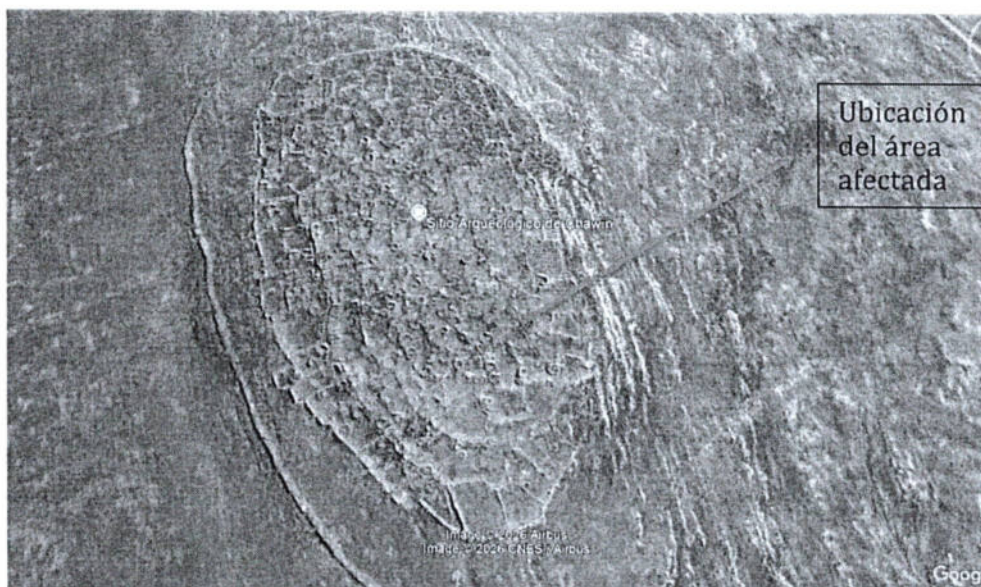
Imagen 9, donde se evidencia el área de afectación en referencia a las estructuras arquitectónicas del sitio arqueológico de Chawin. (fuente Google earth).
