**RESOLUCION DIRECTORAL N° 000110-2026-DGPA-VMPCIC/MC**

**Asunto :** INFORME TÉCNICO DE VIABILIDAD PARA LA  
DETERMINACIÓN DE PROTECCION PROVISIONAL DEL  
SITIO ARQUEOLÓGICO "HUACA ALJORIADA", DISTRITO DE  
LAMBAYEQUE, PROVINCIA Y DEPARTAMENTO DE  
LAMBAYEQUE.

**Asunto :** INFORME TÉCNICO DE VIABILIDAD PARA LA  
DETERMINACIÓN DE PROTECCION PROVISIONAL DEL  
SITIO ARQUEOLÓGICO "HUACA ALJORIADA",  
DISTRITO DE LAMBAYEQUE, PROVINCIA Y  
DEPARTAMENTO DE LAMBAYEQUE.

Plano perimétrico del Bien Inmueble Prehispánico "Huaca Aljoriada" - Lambayeque.

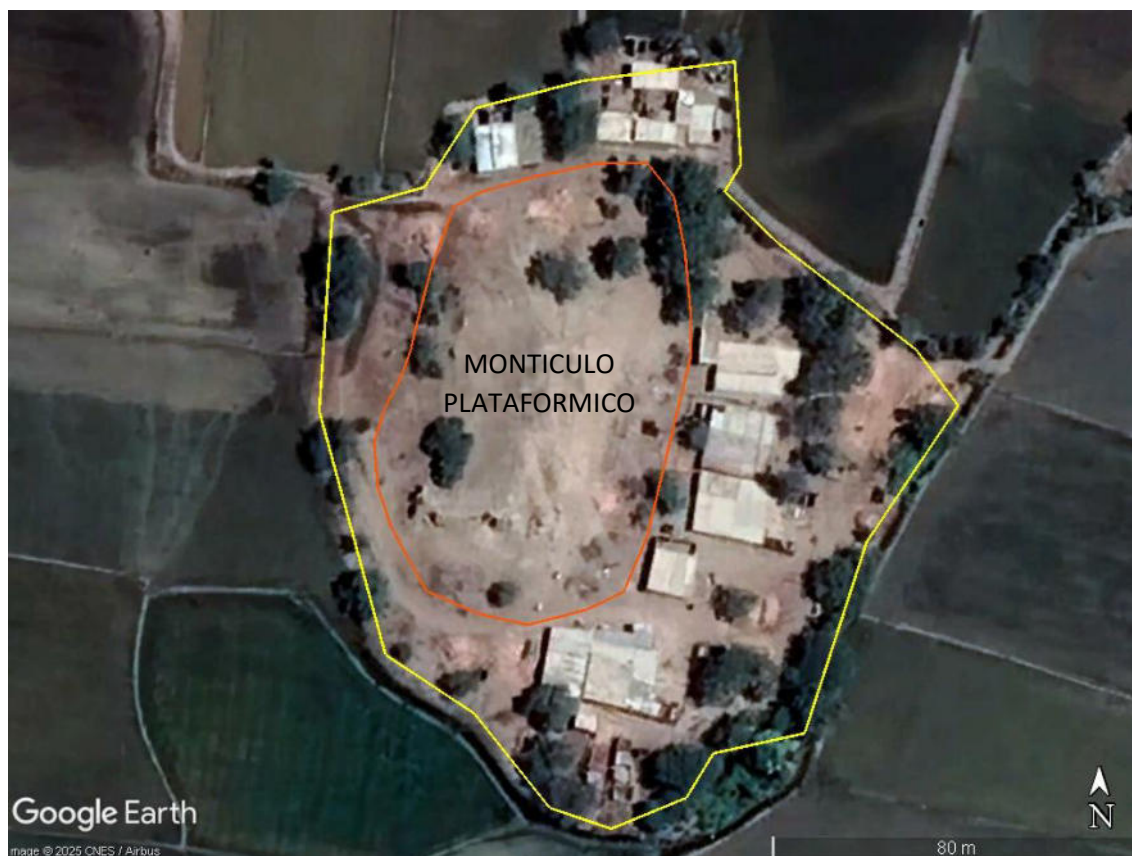
Imagen 1. Vista satelital del sitio arqueológico Huaca Aljoriada y su poligonal (amarillo).  
Fuente: Google earth. Fecha de imagen: enero 2023.

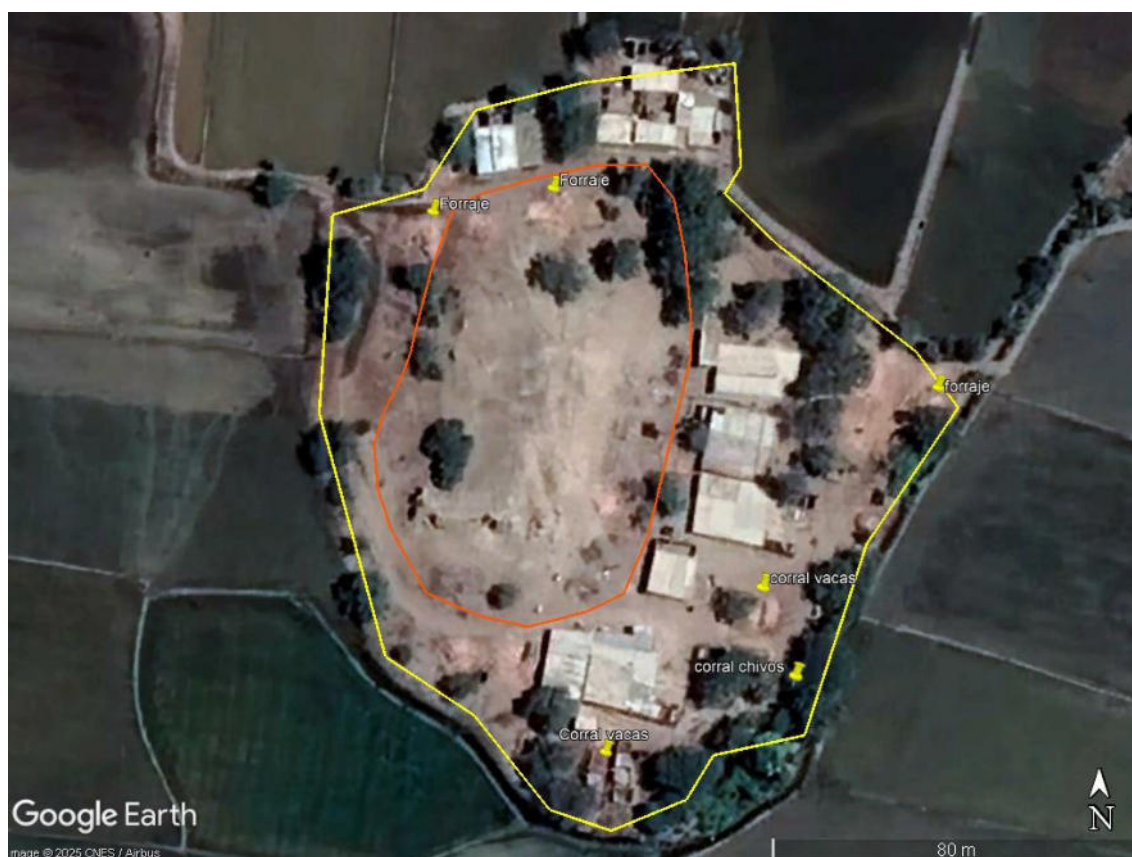
Imagen 2. Vista satelital del sitio arqueológico con indicación de los corrales y viviendas.  
Fuente: Google earth. Fecha de imagen: Enero 2023.

| MEDIDA | | REFERENCIA |
|---|---|---|
| Retiro de estructuras temporales, maquinarias, herramientas, elementos y/o accesorios: | | <i>Reubicación de viviendas y corrales fuera del sitio arqueológico.</i> |

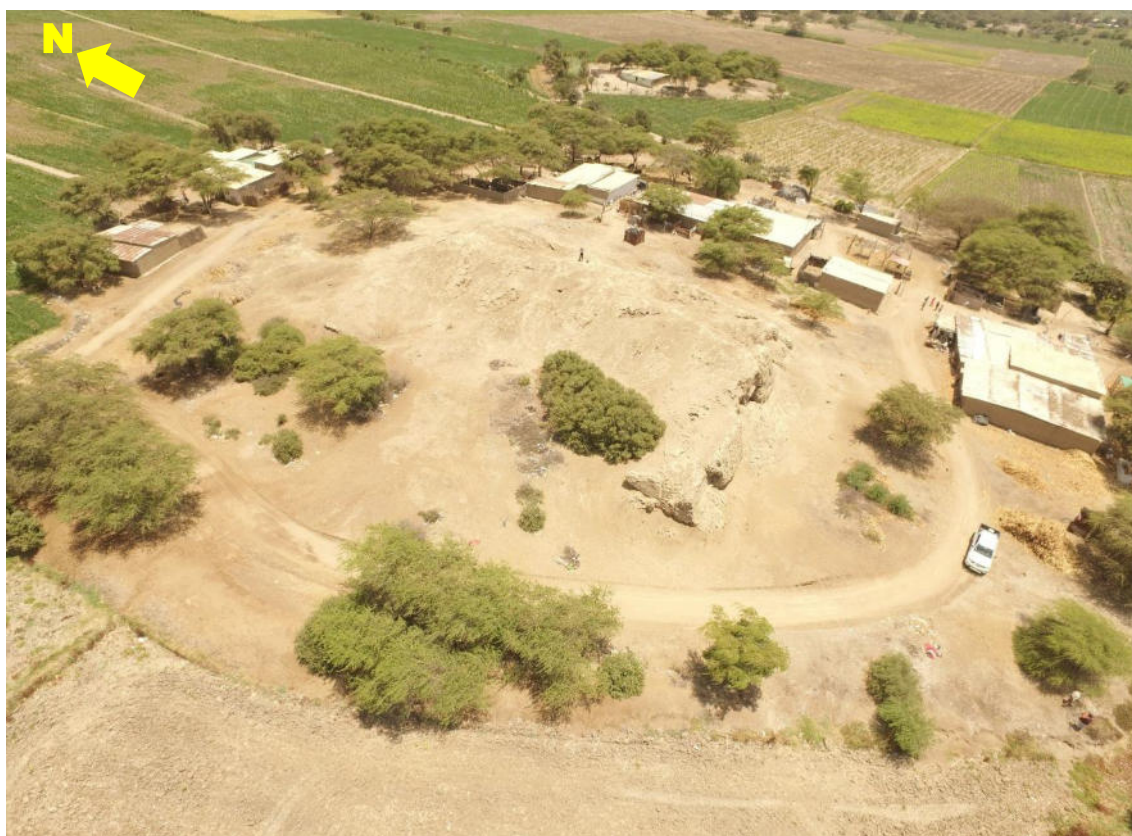
Imagen 3. Fotografía aérea del sitio arqueológico Huaca Aljoriada. Se aprecia la ocupación por viviendas y corrales. Fecha de vuelo: 31/10/2025.

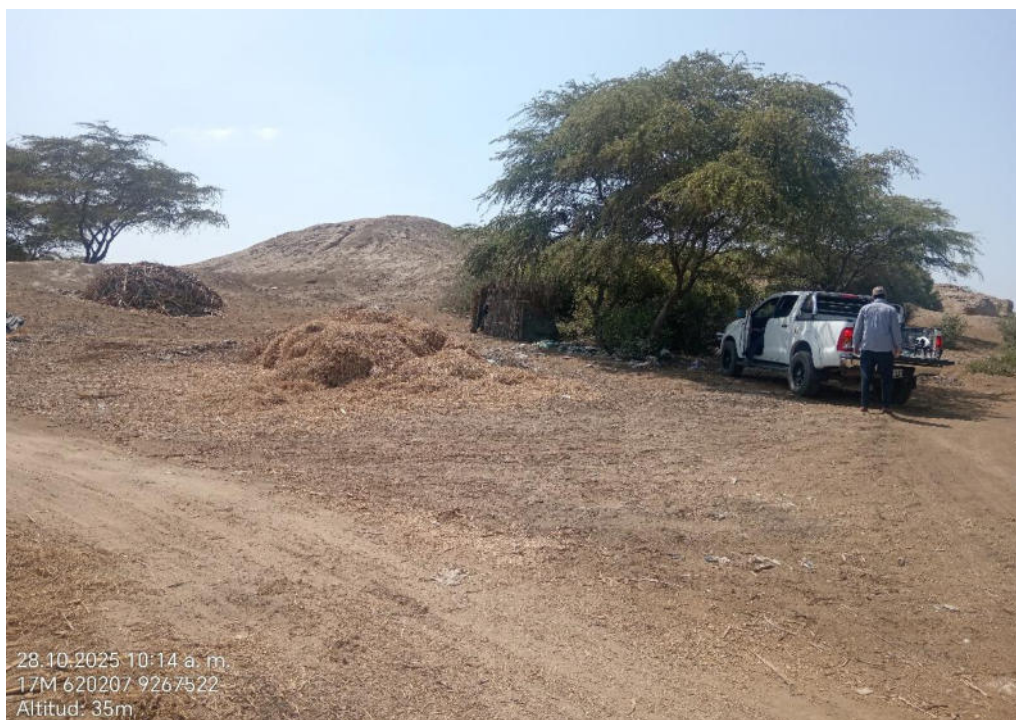
Foto 1. Vista de la estructura platafórmica de Huaca Aljoriada. De noroeste a sureste. Fecha: 28/10/2025.

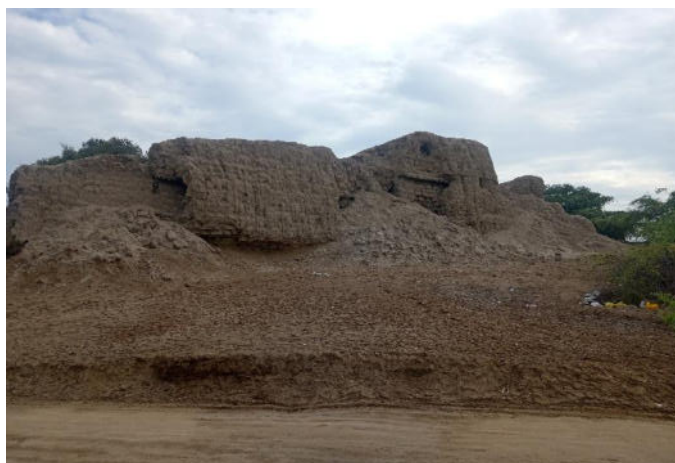
Foto 2. Frente sur del montículo arqueológico, donde se ven los muros de adobe. Vista de suroeste a noreste.

| MEDIDA | | REFERENCIA |
|---|---|---|
| Apuntalamiento: | | <i>Realizar acciones de conservación y apuntalamiento de los muros expuestos en el frente sur a fin de evitar su deterioro y colapso inminente.</i> |

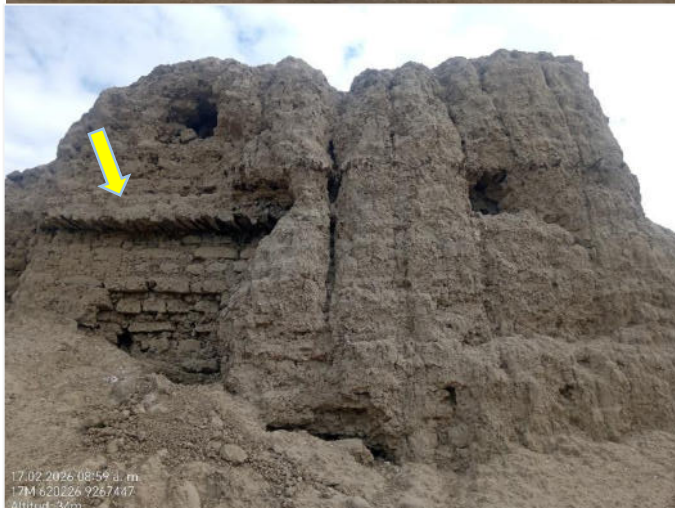
Foto 3. Vista en detalle donde se observa entre los muros de adobe una disposición horizontal de palos de algarrobo. Vista de sur a norte.

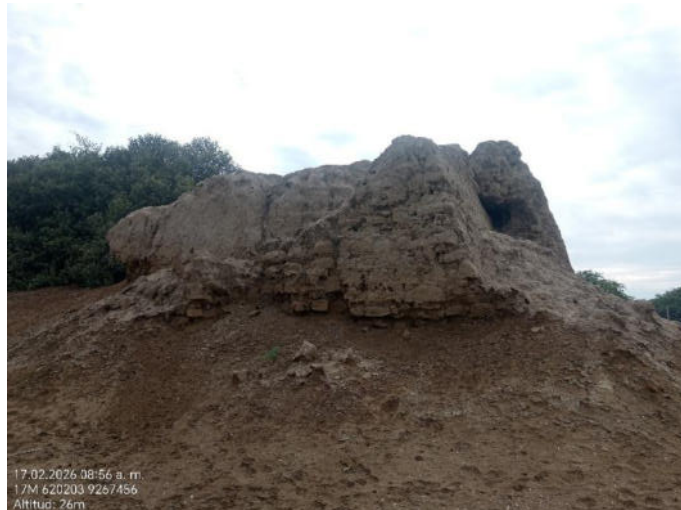
Foto 4. Vista en detalle de los muros de adobe en el extremo sur este del sitio arqueológico. Vista de oeste a este.

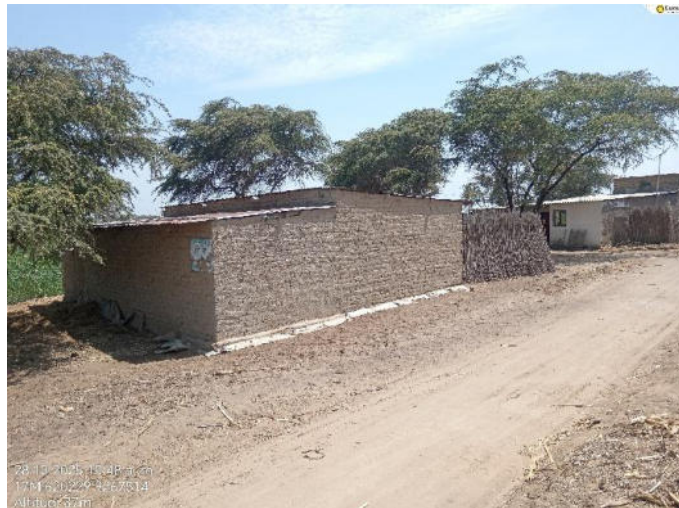
*El sitio está siendo afectado por la instalación de viviendas, ubicadas principalmente en las explanadas bajas de los frentes sur, este y norte del montículo arqueológico. Entre las viviendas se aprecia espacios que son usados como corrales (algunos hechos con palos, alambre y totora), en los cuales, se cría ganado vacuno, porcino y caprino. También se aprecia el arrojado de basura doméstica en diferentes puntos del sitio arqueológico. Bordeando el entorno del montículo arqueológico, se aprecia un camino o trocha que ingresa y da vuelta al sitio arqueológico. En el frente sur se advierte la afectación de los muros de adobe por acción atmosférica (lluvias) y antrópica; los mismos muestran desprendimientos, exponiéndose su sección trapezoidal, hechos con adobes grandes.*

Foto 5. Viviendas que ocupan la explanada norte del sitio arqueológico; también se aprecia un camino o trocha. Vista de sur a norte.

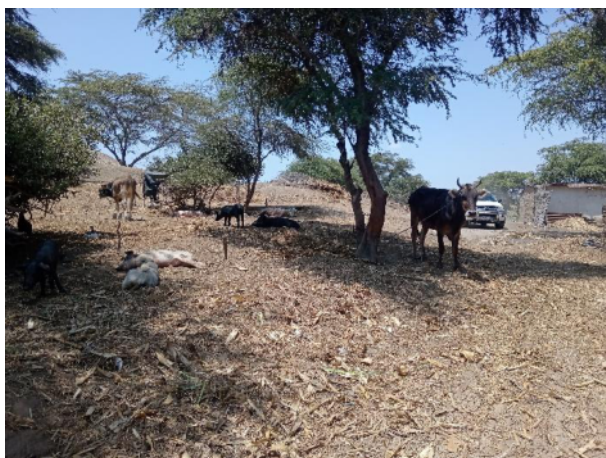
Foto 6. Espacio de la explanada norte usada como lugar para crianza de ganado.

| MEDIDA | | REFERENCIA |
|---|---|---|
| Desmontaje: | | <i>Retiro de los corrales instalados en el sitio arqueológico.</i> |

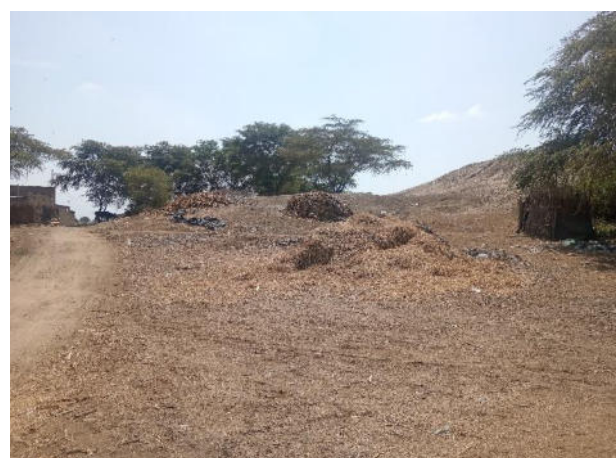
Foto 7. Otro espacio de la explanada norte usada para crianza de ganado. Se aprecia la acumulación de forraje. Vista de sur a norte.

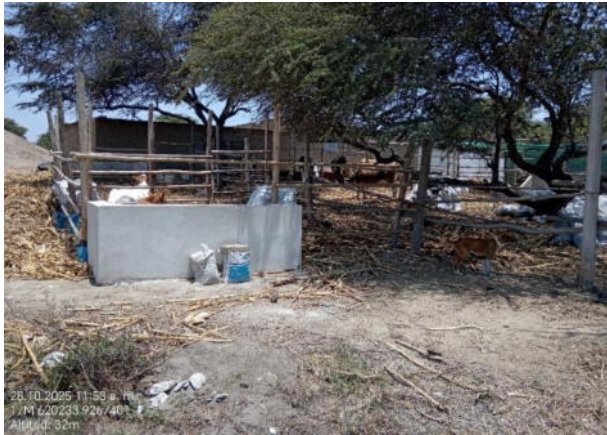
Foto 8. Corrales ubicados en las explanadas del extremo este y sur este de Huaca Aljoriada.

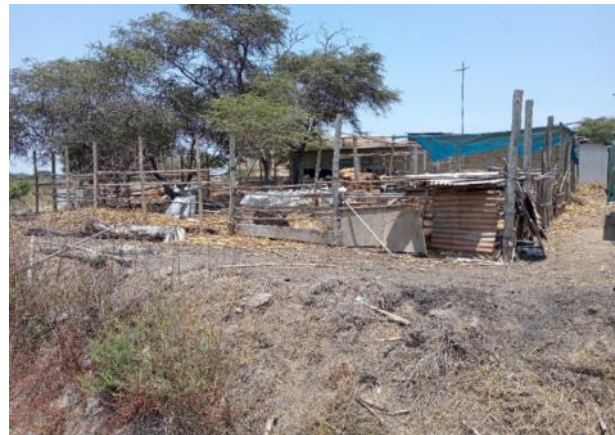
Foto 9. Corrales ubicados en las explanadas del extremo este y sur este de Huaca Aljoriada.

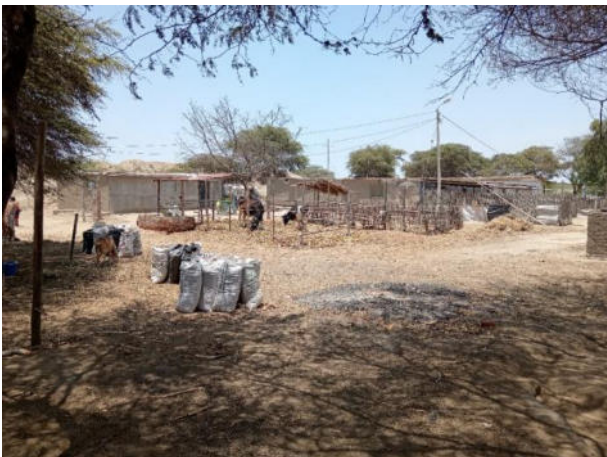
Foto 10. Corrales ubicados en las explanadas del extremo este y sur este de Huaca Aljoriada.

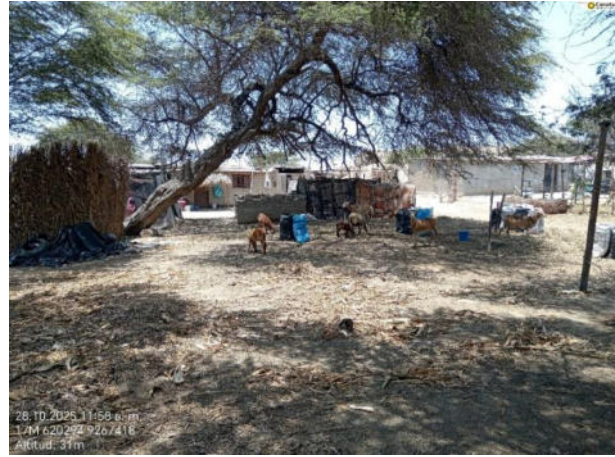
Foto 11. Corrales ubicados en las explanadas del extremo este y sur este de Huaca Aljoriada.

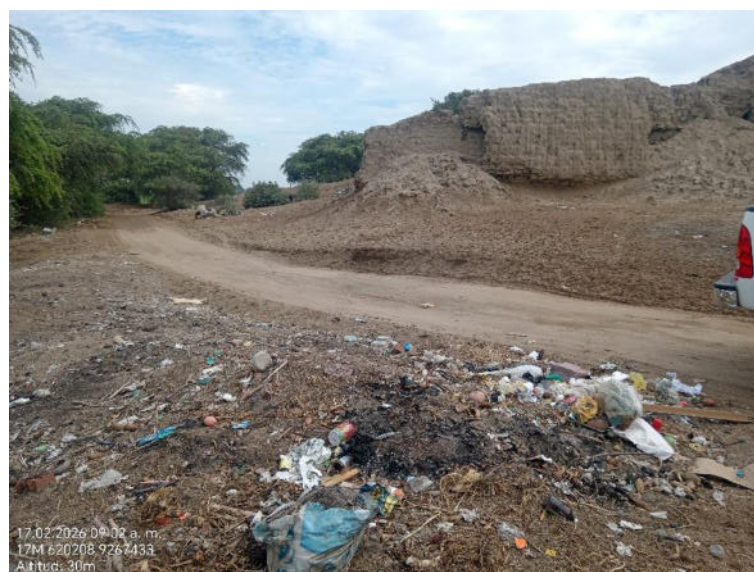
Foto 12. Deshechos domésticos se aprecian en diferentes puntos del sitio arqueológico Huaca Aljoriada.

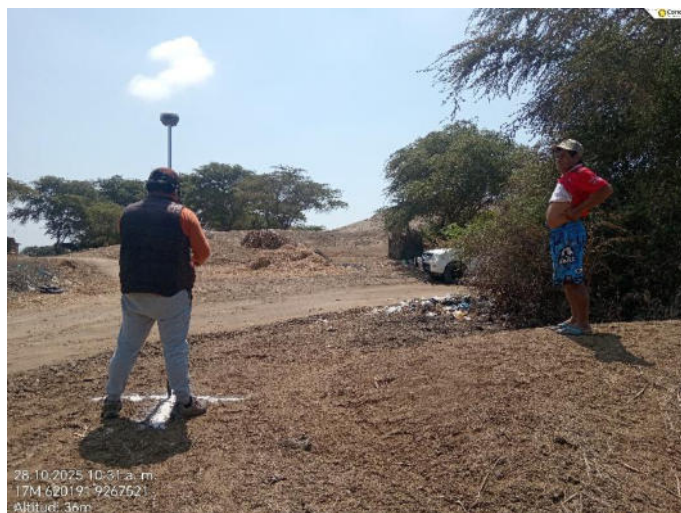
Foto 13. Levantamiento de la poligonal  
perimétrica con el uso de equipo  
diferencial de alta precisión.

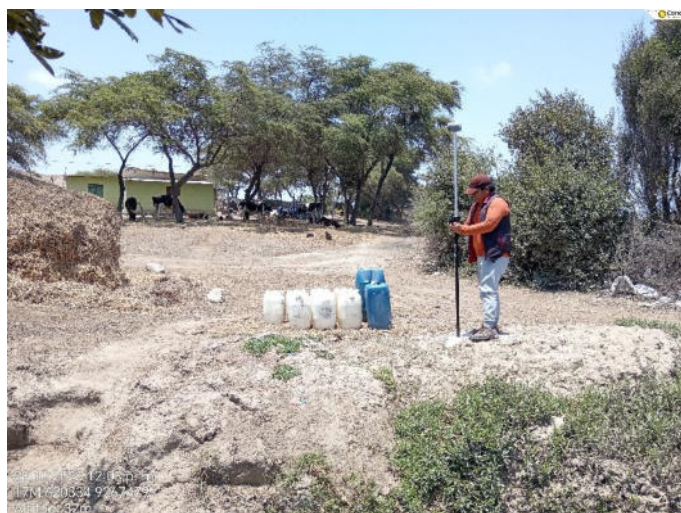
Foto 14. Levantamiento de la poligonal  
perimétrica con el uso de equipo  
diferencial de alta precisión.

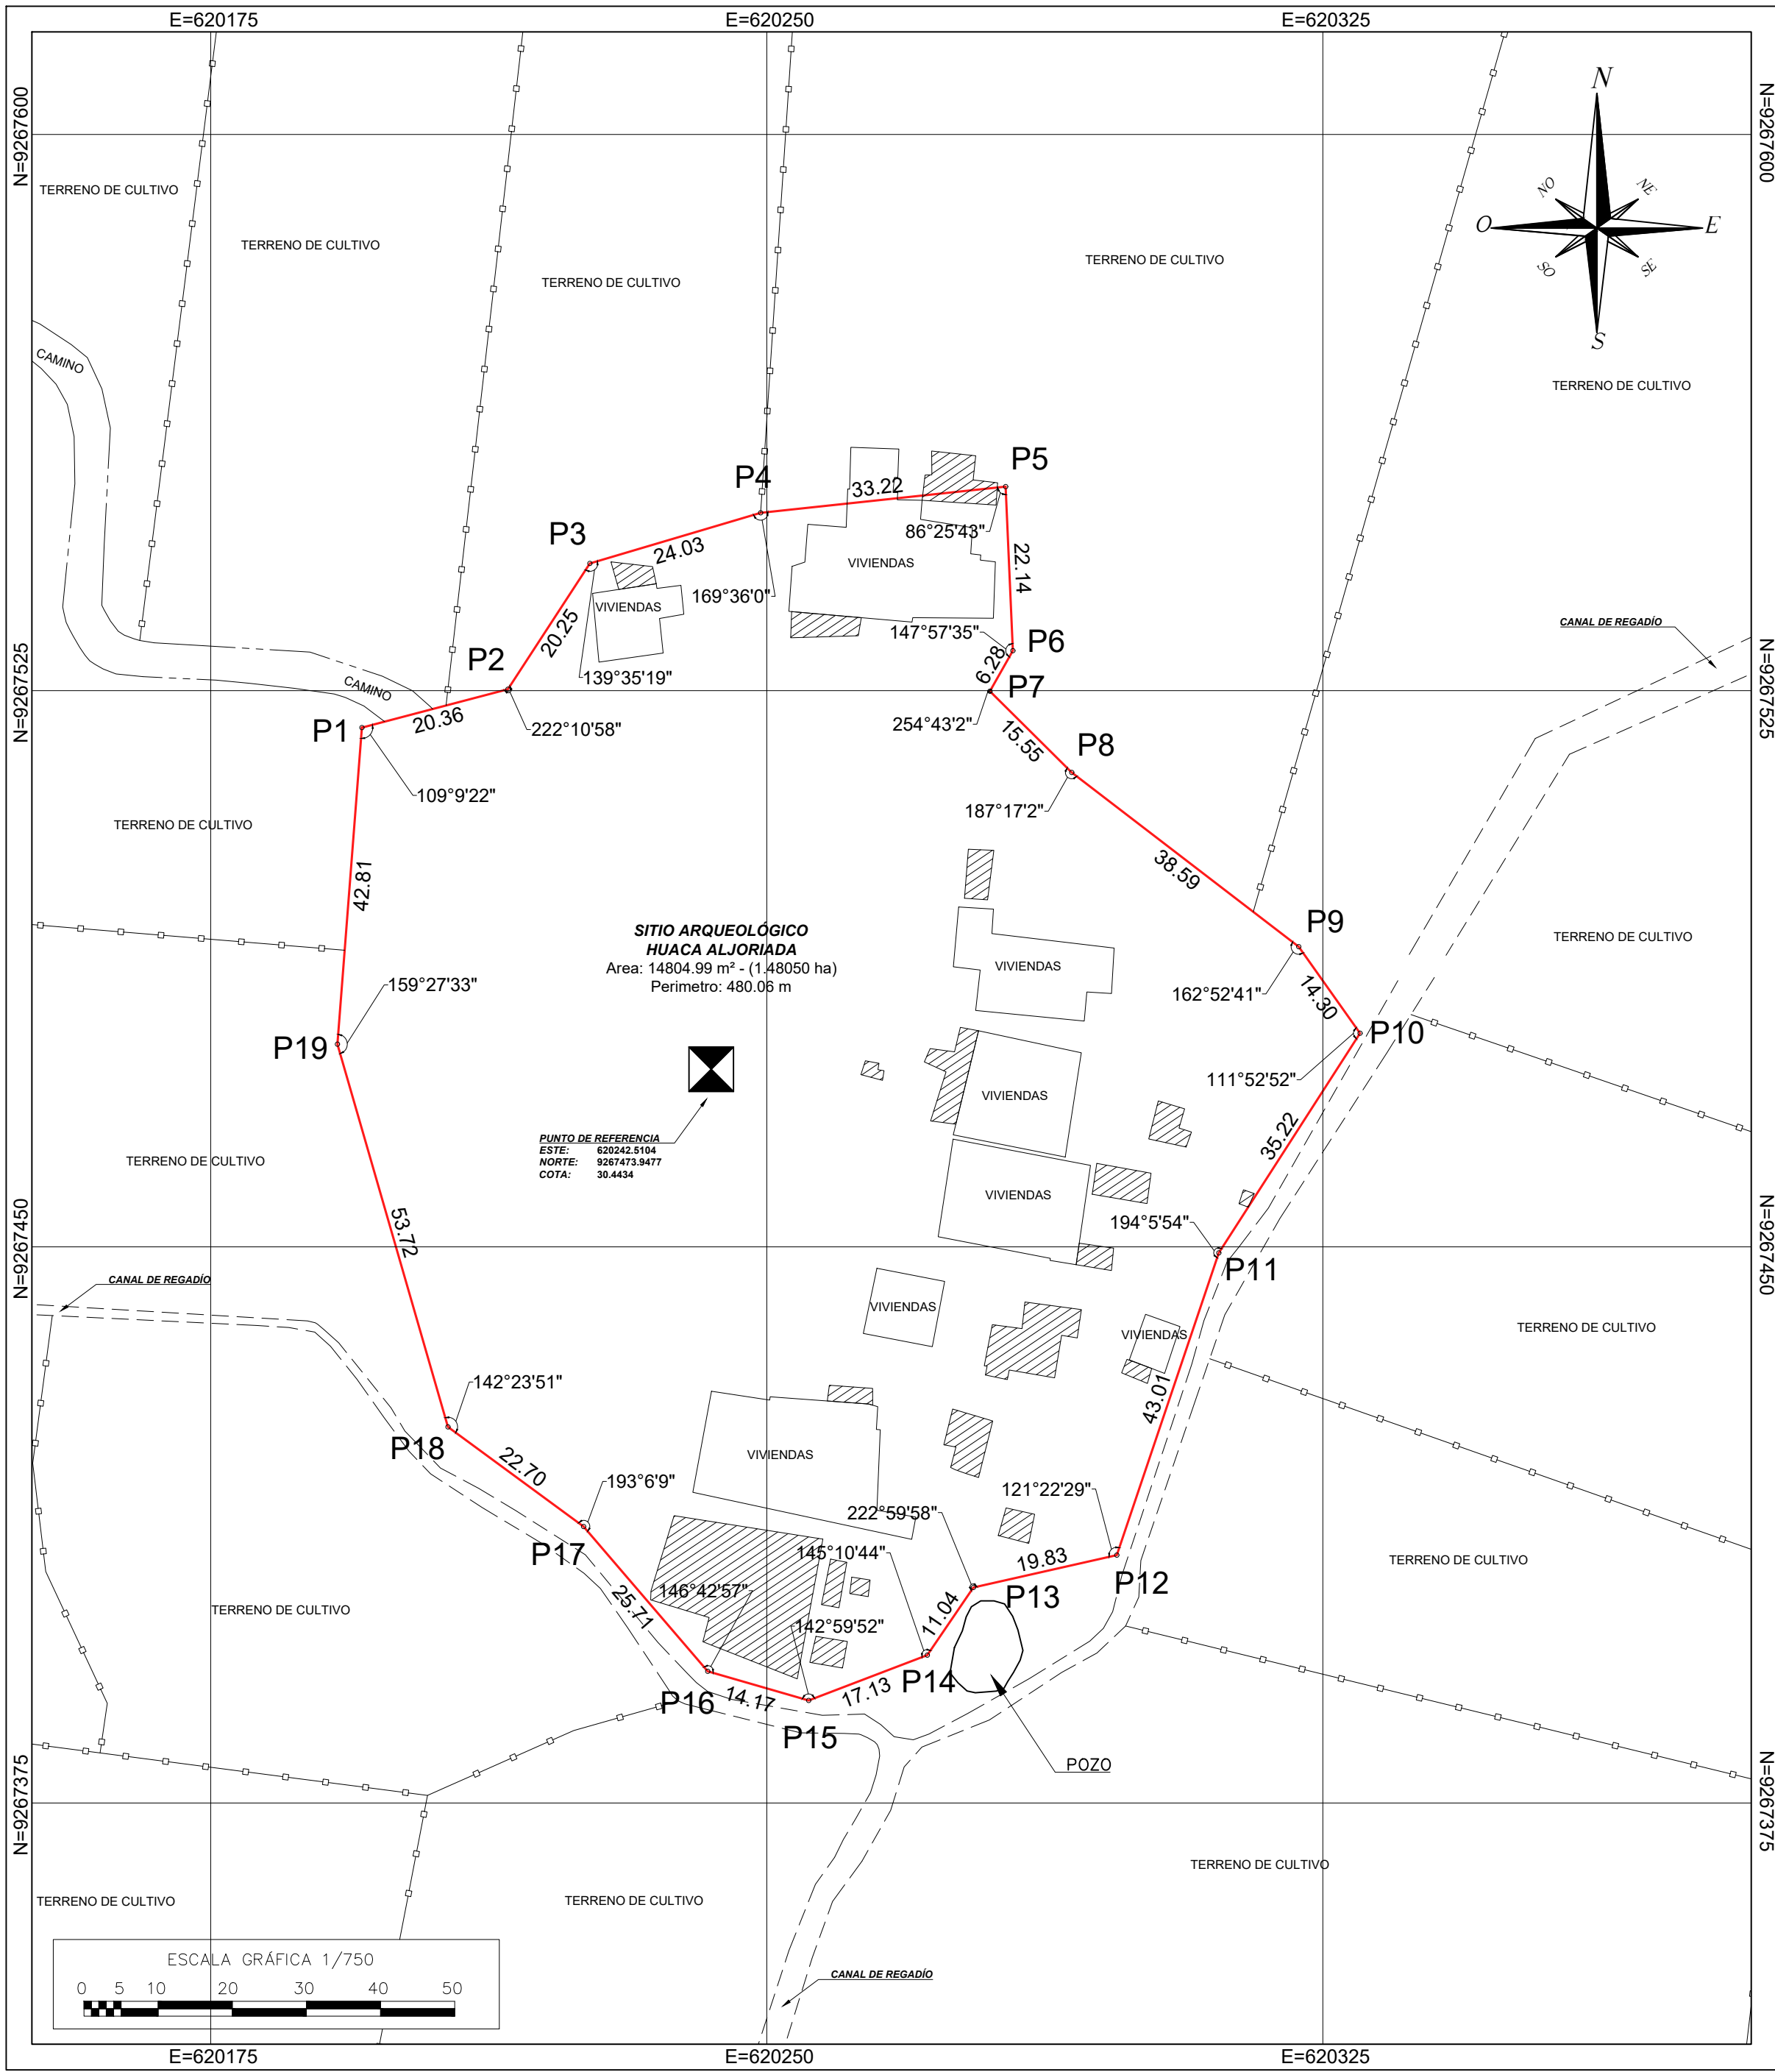
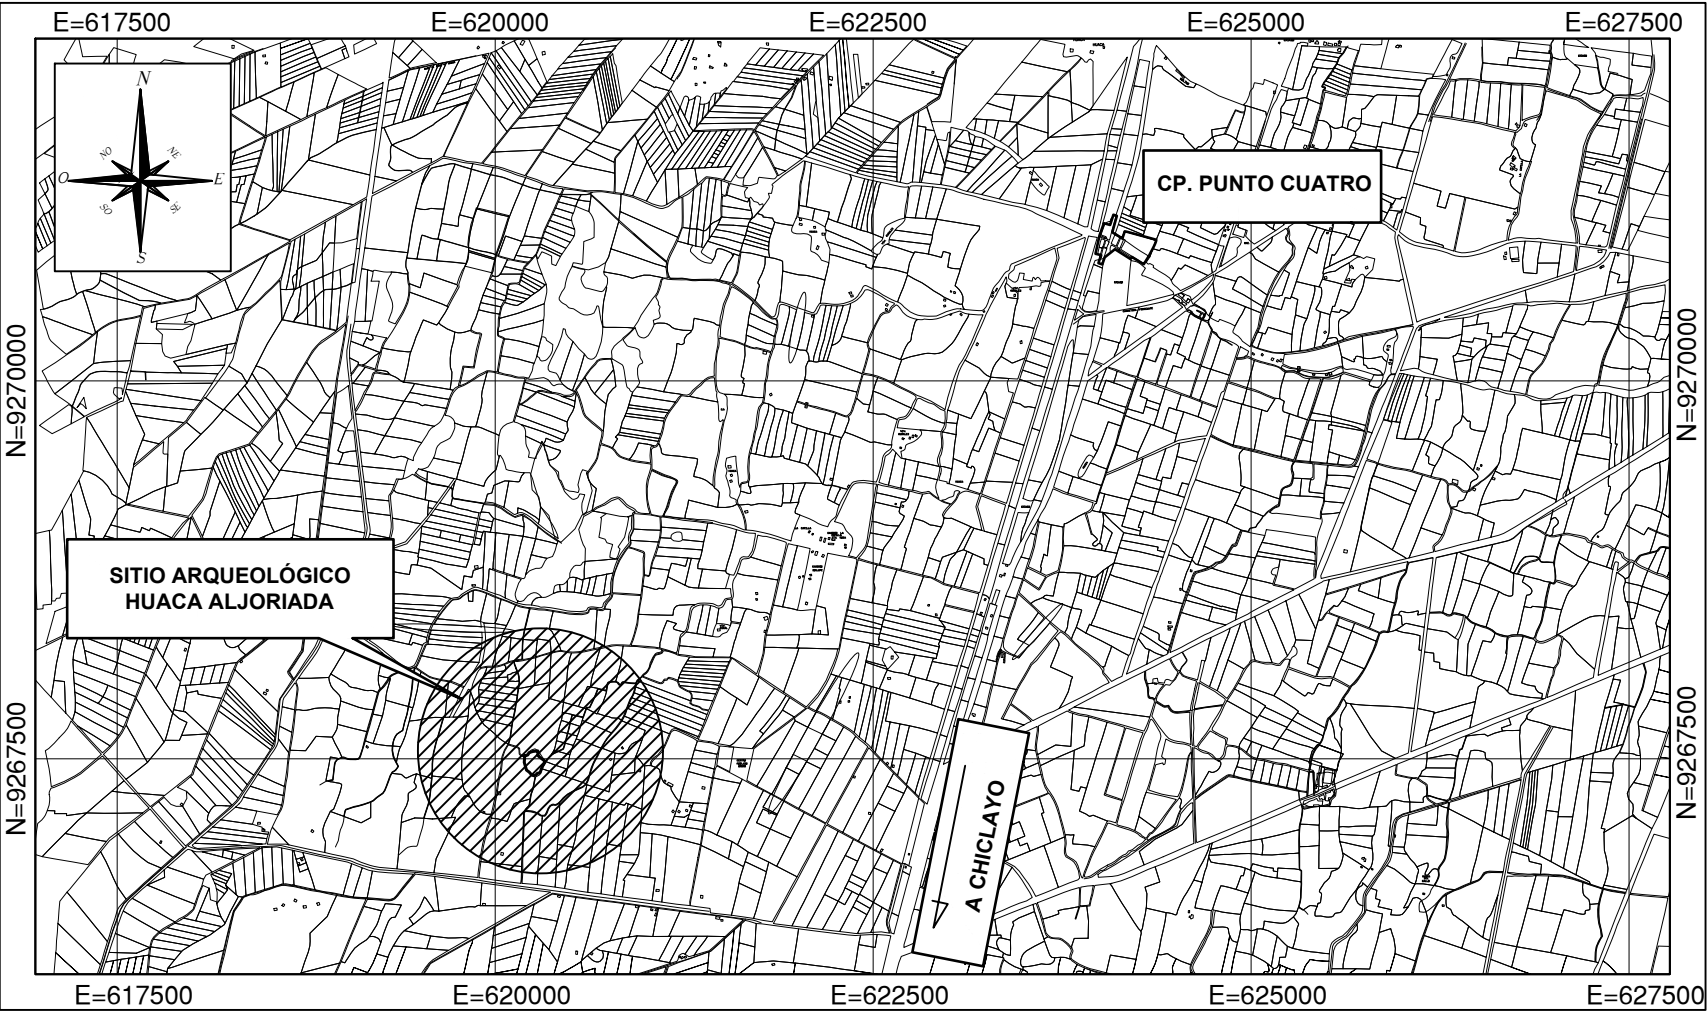
En ese sentido, se remite el expediente a efectos de determinar la protección provisional del bien, cuyo ámbito se encuentra establecido en el plano N° P-003-MB-MC-UENL-2026-WGS84 con un área de 14804.99 m<sup>2</sup> - (1.48050 ha) y un perímetro de 480.06 m.
