**RESOLUCION DIRECTORAL N° 000110-2026-DGPA-VMPCIC/MC**

## INFORME N° 000115-2026-DGPA-VMPCIC-KDP/MC

**Asunto :** SE REMITE EL INFORME SOBRE LA PROTECCIÓN  
PROVISIONAL DEL PAISAJE ARQUEOLÓGICO LARI LARI 2,  
UBICADO EN EL DISTRITO DE CAYMA, PROVINCIA Y  
DEPARTAMENTO DE AREQUIPA.

**INFORME N° 000047-2026-DSFL-DGPA-VMPCIC-HAH/MC**

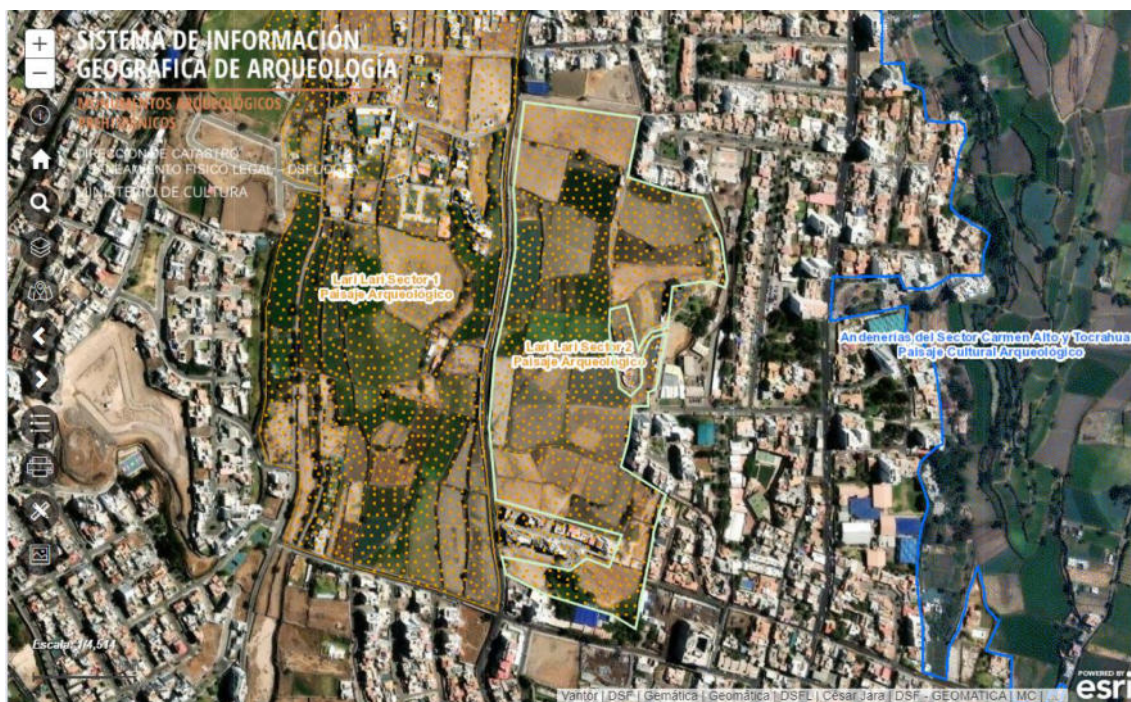
Imagen de satélite del SIGDA mostrando el ámbito solicitado para protección provisional

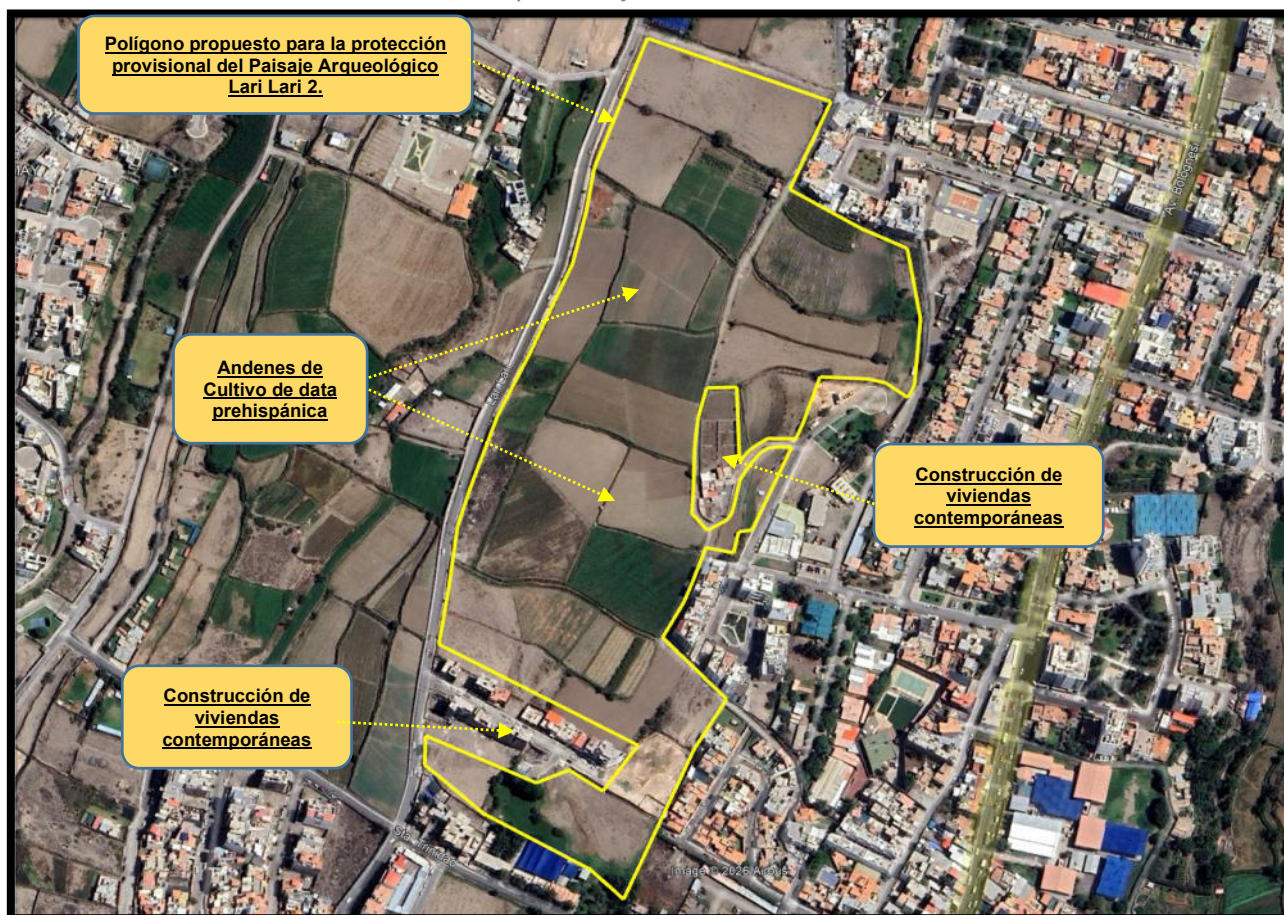
**Imagen satelital N° 01, que muestra el polígono correspondiente a la propuesta de delimitación del Paisaje Arqueológico Lari Lari 2, para su protección provisional, verificando al interior del mismo, la evidencia cultural que viene siendo afectada por acciones antrópicas.**

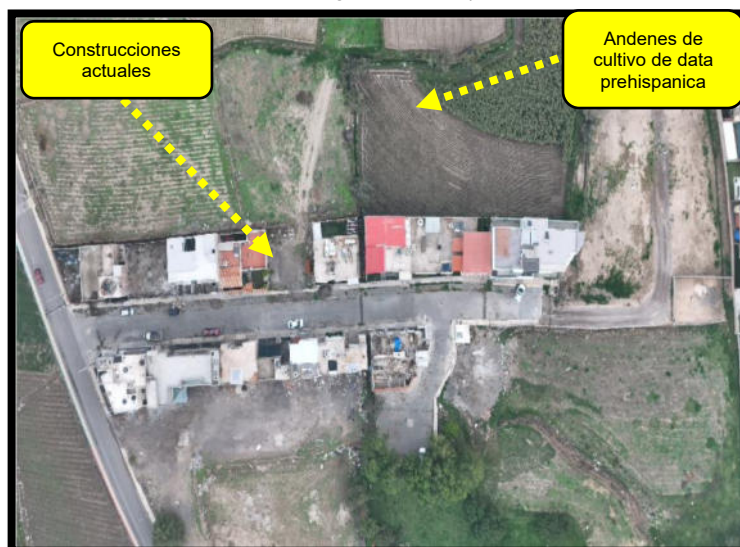
**Foto N° 01, en el cual se puede visualizar la construcción de viviendas de material concreto, afectando los andenes.**

| MEDIDA | | REFERENCIA |
|---|---|---|
| <b>Paralización y/o cese de la afectación:</b> | x | <i>Para la protección de este espacio con compromiso cultural correspondiente al Paisaje Arqueológico Lari Lari 2, se considera el cese de la afectación y la señalización que indique la condición cultural correspondiente a esta zona, salvaguardando de este modo el Patrimonio Cultural de la Nación.</i> |

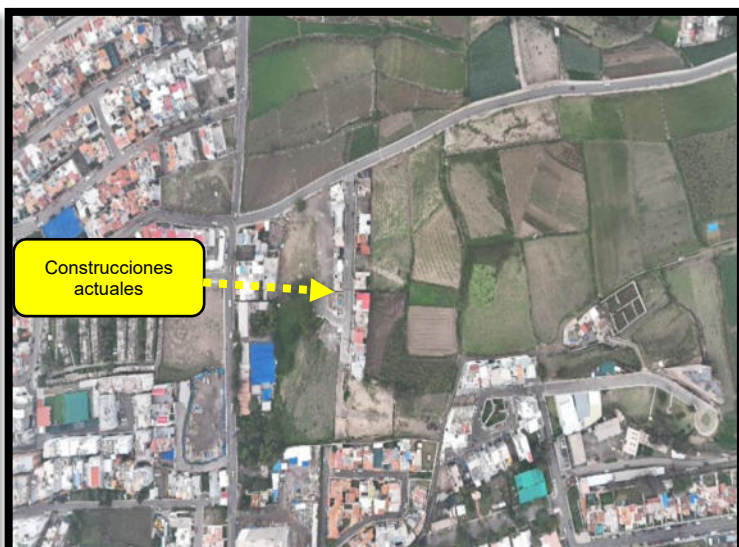
**Foto N° 02, en el cual se puede visualizar espacios agrícolas que vienen siendo modificados para fines distintos.**

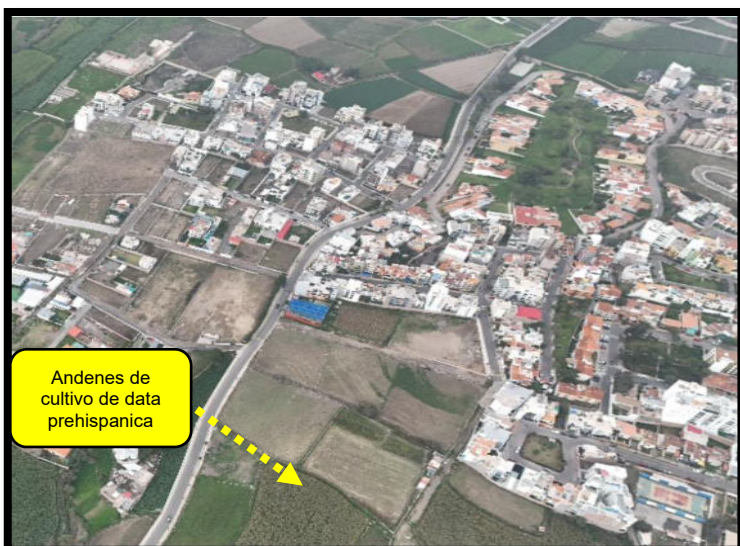
**Foto N° 03, en el cual se puede visualizar espacios agrícolas que vienen siendo modificados para fines distintos (construcciones).**

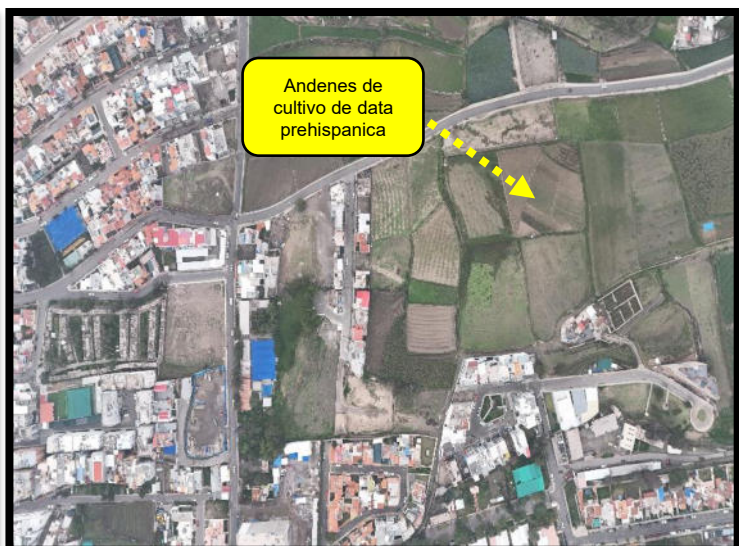
**Foto N° 04, en el cual se puede visualizar espacios agrícolas que vienen cumpliendo la función para la cual fueron construidos, los que vienen siendo afectados.**
