## RESOLUCION DIRECTORAL N° 000111-2026-DGPA-VMPCIC/MC

**Asunto :** SE REMITE EL INFORME SOBRE LA PROTECCIÓN  
PROVISIONAL DEL PAISAJE ARQUEOLÓGICO LARI LARI 2,  
UBICADO EN EL DISTRITO DE CAYMA, PROVINCIA Y  
DEPARTAMENTO DE AREQUIPA.

**INFORME N° 000268-2026-DSFL-DGPA-VMPCIC/MC**

**INFORME N° 000047-2026-DSFL-DGPA-VMPCIC-HAH/MC**

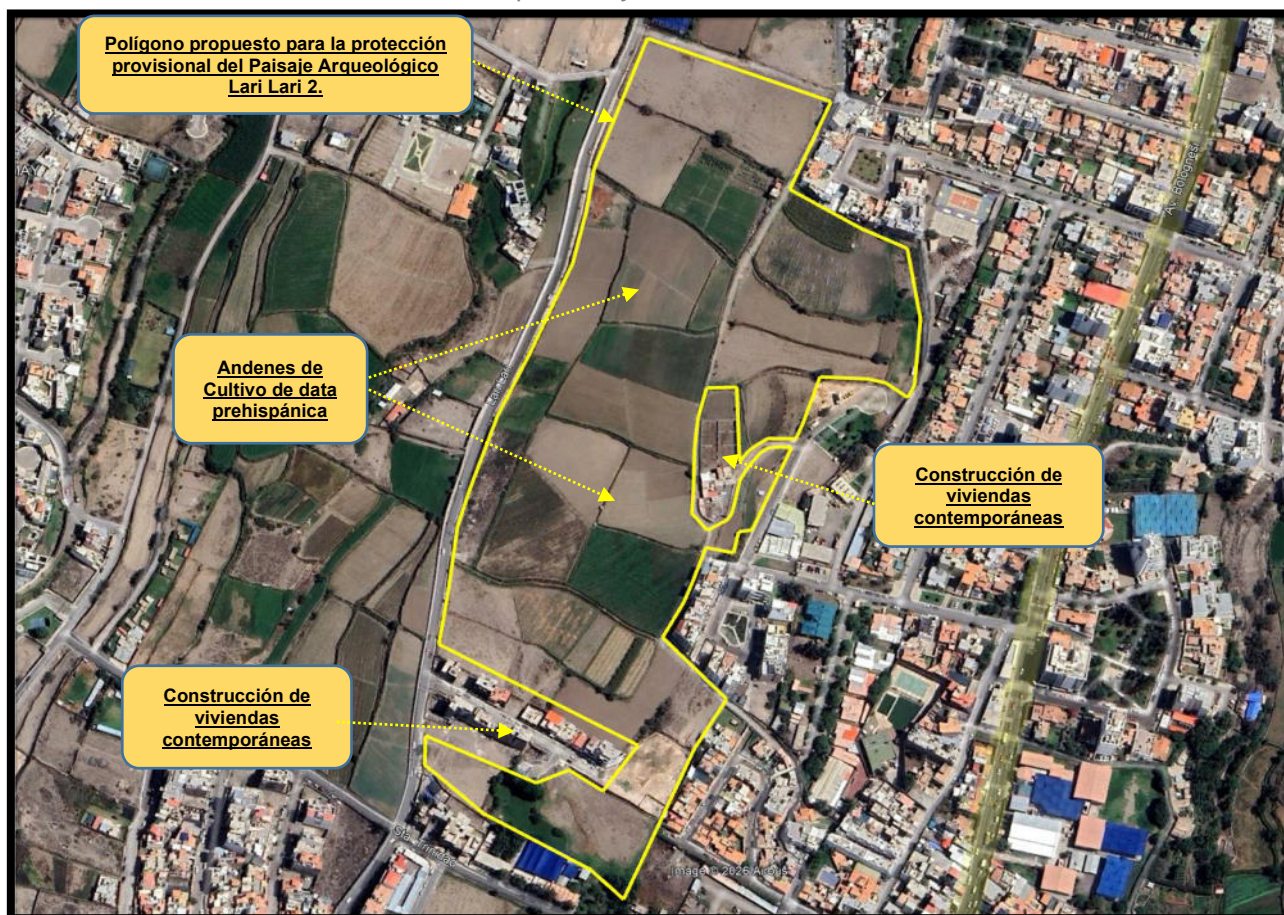
**Imagen satelital N° 01, que muestra el polígono correspondiente a la propuesta de delimitación del Paisaje Arqueológico Lari Lari 2, para su protección provisional, verificando al interior del mismo, la evidencia cultural que viene siendo afectada por acciones antrópicas.**

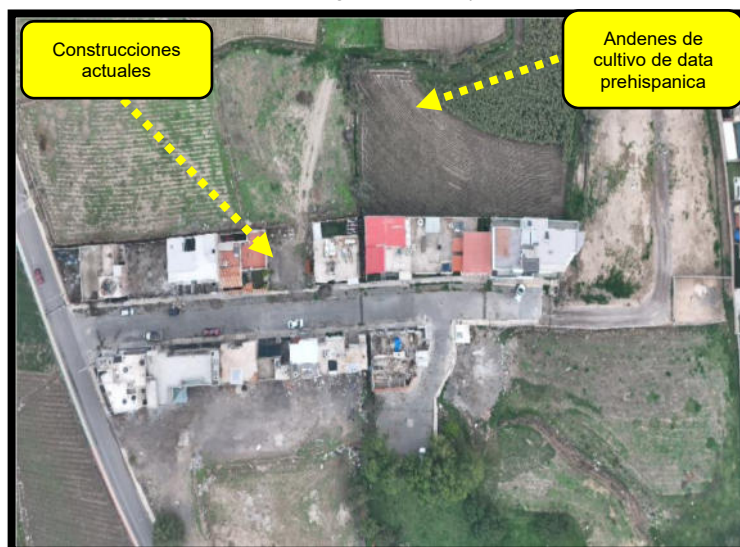
**Foto N° 01, en el cual se puede visualizar la construcción de viviendas de material concreto, afectando los andenes.**

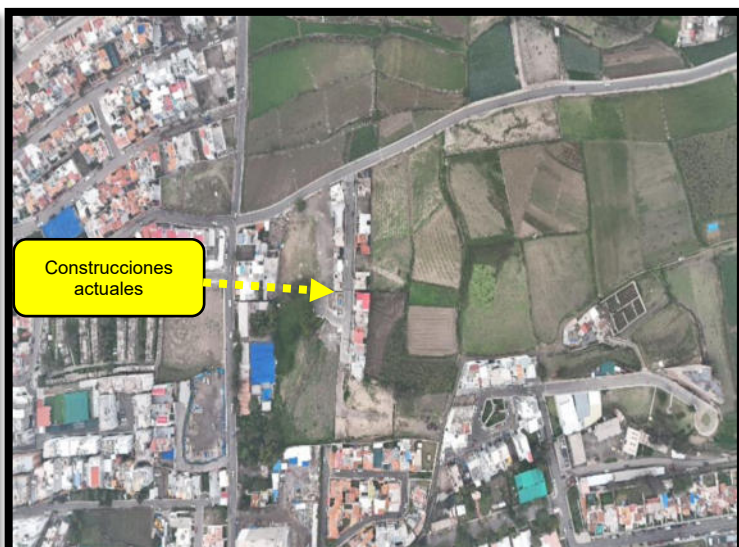
**Foto N° 02, en el cual se puede visualizar espacios agrícolas que vienen siendo modificados para fines distintos.**

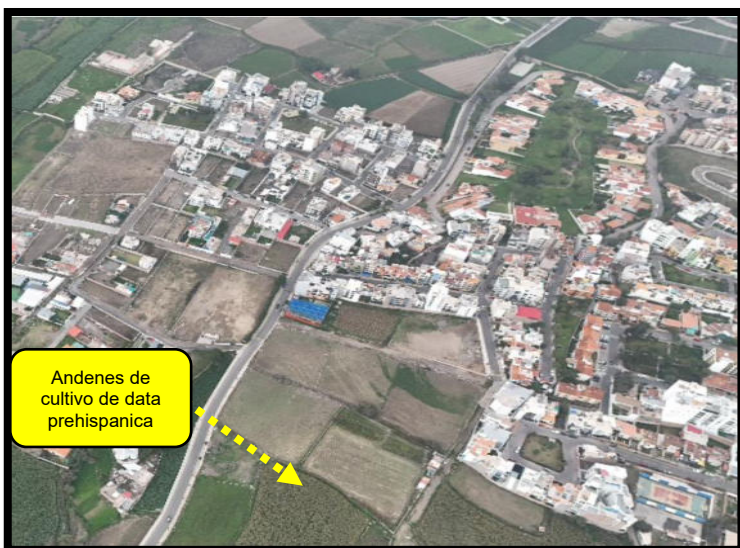
**Foto N° 03, en el cual se puede visualizar espacios agrícolas que vienen siendo modificados para fines distintos (construcciones).**

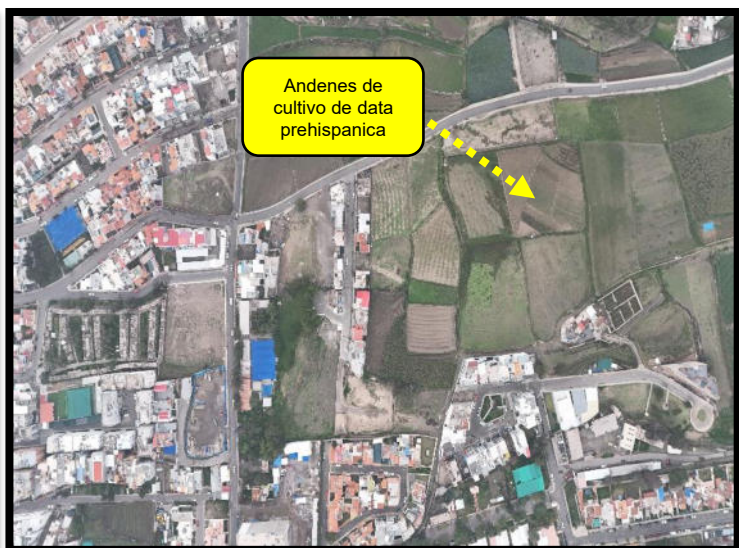
**Foto N° 04, en el cual se puede visualizar espacios agrícolas que vienen cumpliendo la función para la cual fueron construidos, los que vienen siendo afectados.**
