## RESOLUCION DIRECTORAL N° 000119-2026-DGPA-VMPCIC/MC

**ARTÍCULO PRIMERO.-** DETERMINAR la Protección Provisional del Sitio Arqueológico Puente Ñuñungayocc, ubicado en el distrito de Huando, provincia de Huancavelica, departamento de Huancavelica, por el plazo de dos años salvo se identifique afectación directa a los derechos colectivos de pueblos indígenas u originarios; en cuyo caso, el plazo máximo para la declaración y delimitación definitiva del bien es de tres años calendario, prorrogable por el periodo que corresponda previo sustento. Las especificaciones de la presente determinación de protección provisional se encuentran indicadas en el Informe de Inspección N° 02-2026-JJCG de fecha 06 de abril del 2026, así como en el Informe N° 000505-2026/DSFL-DGPA-VMPCIC/MC e Informe N° 000031-2026/DSFL-DGPA-VMPCIC-TJM/MC y en el Plano Perimétrico con código PPROV-043-MC\_DGPA-DSFL-2026 WGS84; los cuales se adjuntan como Anexo de la presente Resolución Directoral y forman parte integrante de la misma.

**Asunto :** REMITO INFORME DE INSPECCIÓN N° 02-2026-JJCG.  
DENUNCIA DE AFECTACIÓN AL SITIO ARQUEOLOGICO DEL  
PUENTE ÑUÑUNGAYOCC. LOCALIDAD DE ÑUÑUNGAYOCC,  
PROVINCIA DE HUANCAMELIC

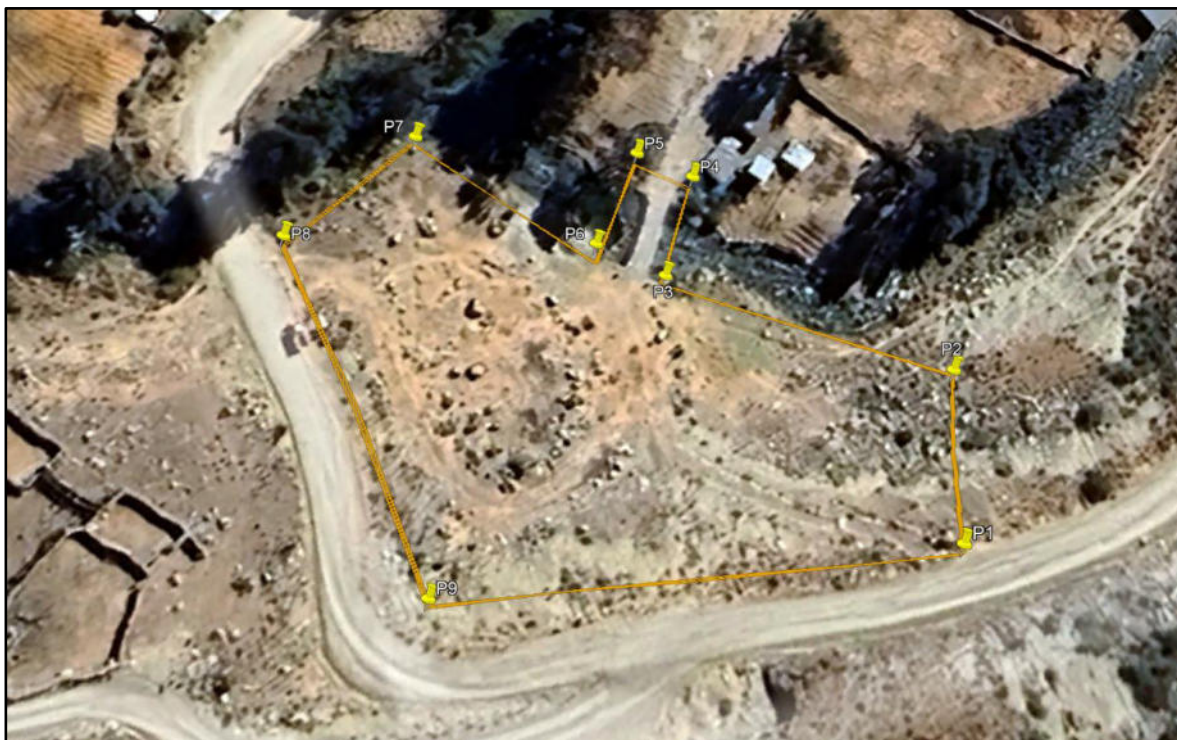
*Imagen N° 01: Vista satelital del sitio arqueológico puente Ñuñungayoc, el área no se encuentra afectada, sin embargo, se considera el polígono naranja como la propuesta de protección provisional.*

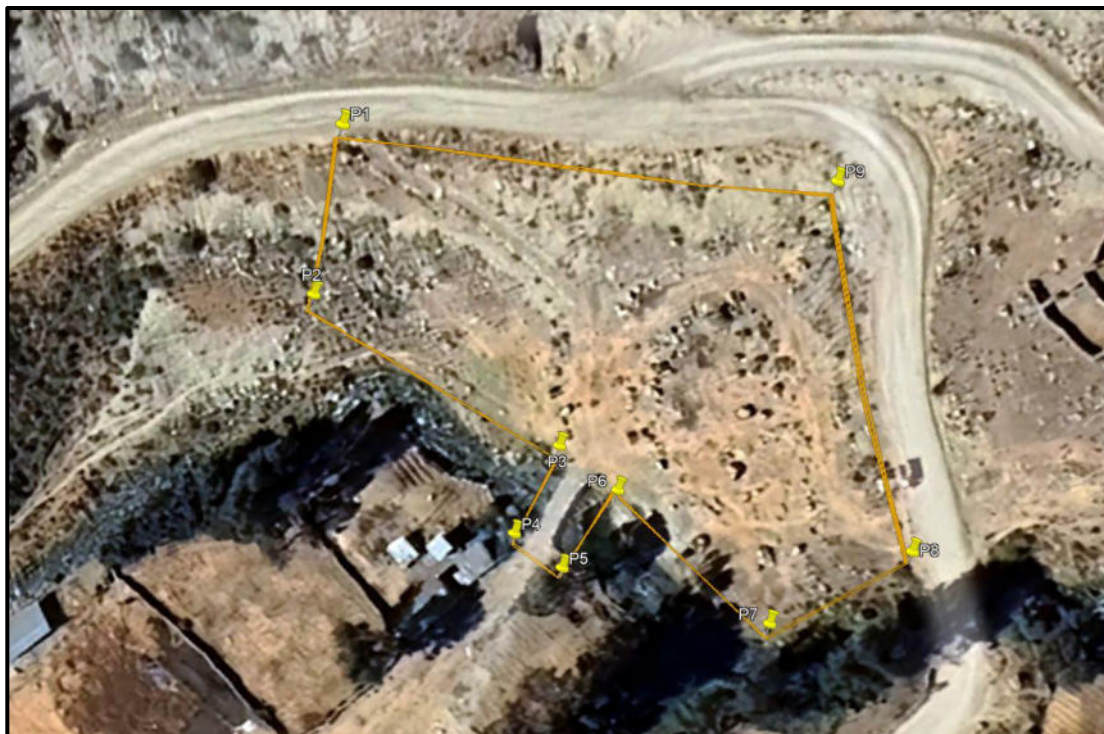
*Imagen N° 02: Vista satelital de los puntos establecidos para la propuesta de protección provisional.*

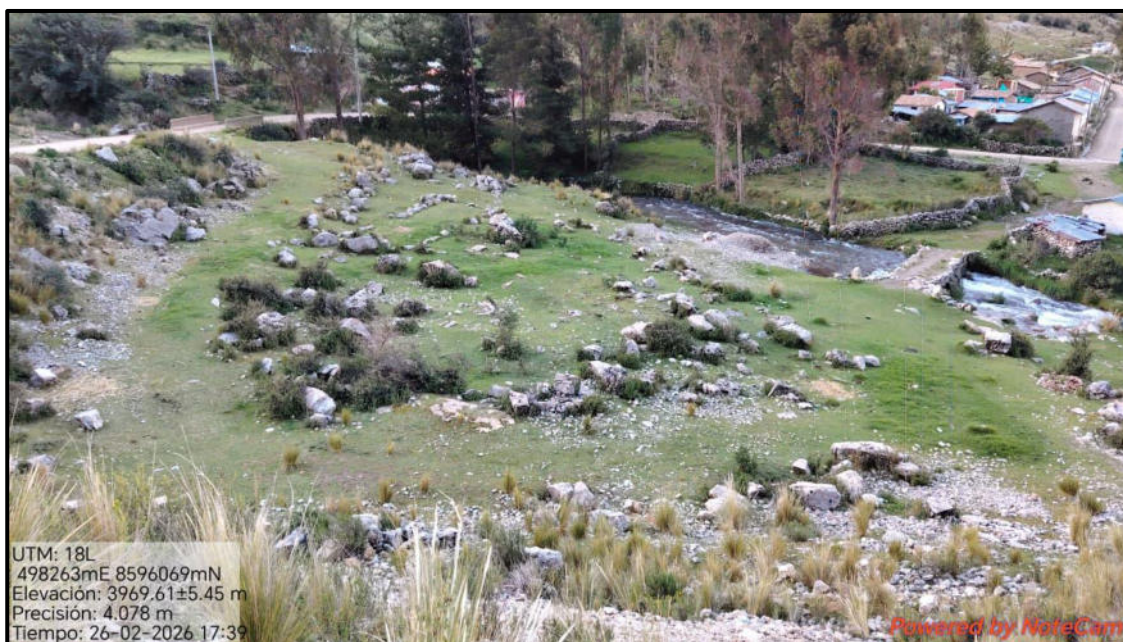
*Imagen N° 03: Vista amplia de las áreas colindantes al puente prehispánico, evidenciando estructuras circulares y un camino prehispánico recorriendo el área.*

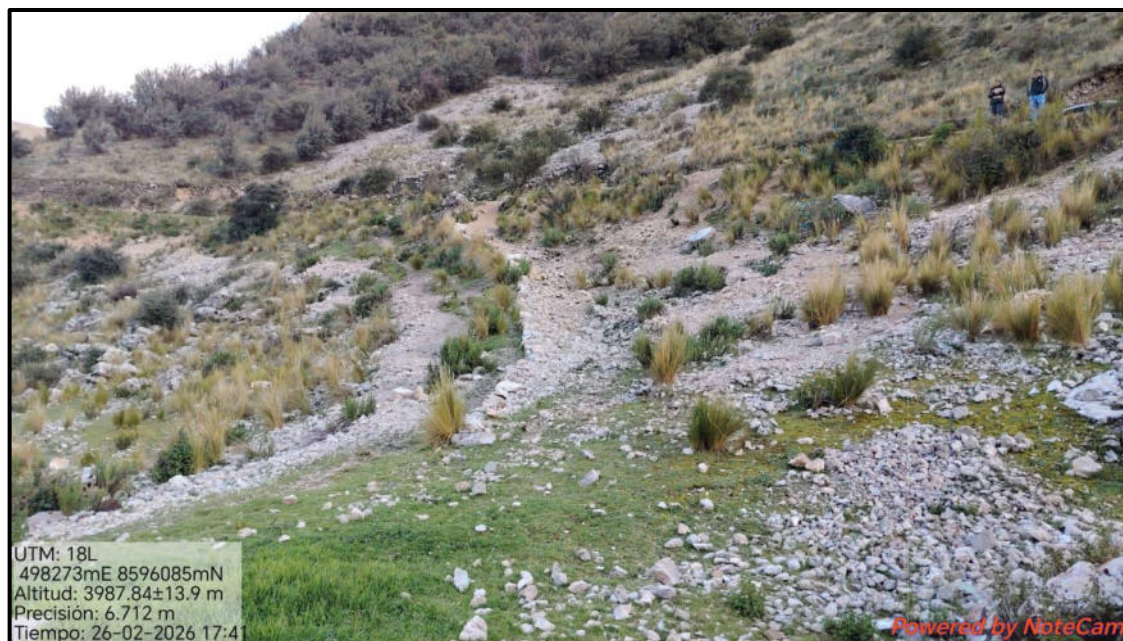
*Imagen N° 04: Vista amplia del camino prehispánico, en la foto se puede ver el alineamiento de piedras que sirven de talud, estas realizadas con las piedras del río.*

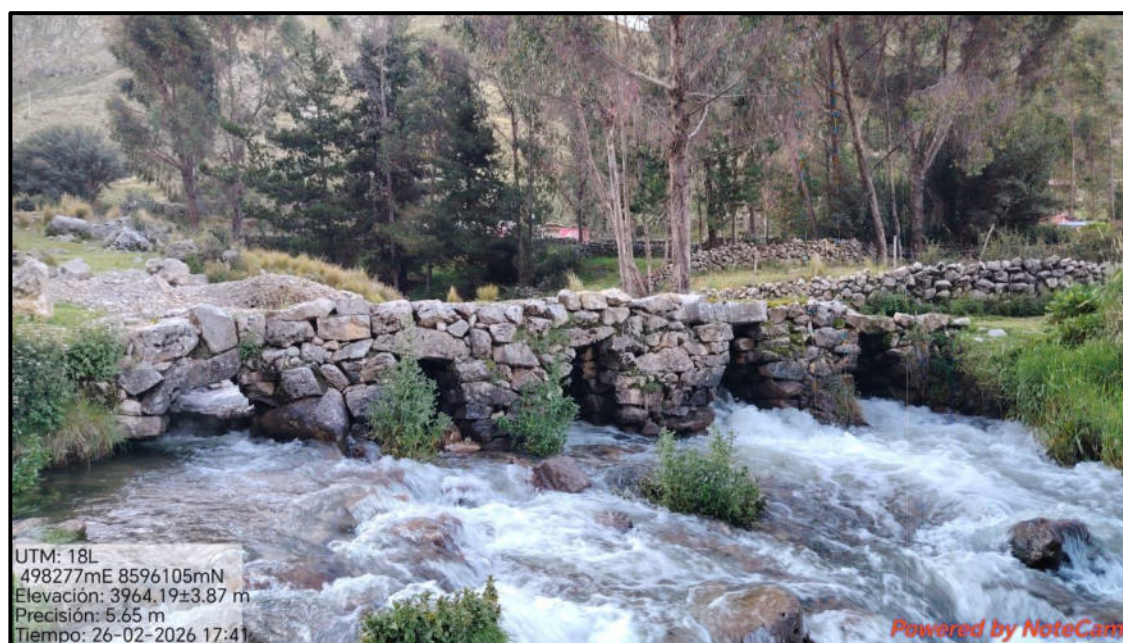
*Imagen N° 05: Vista del puente prehispánico, que se dirige a la comunidad de Ñuñungayocc, este se encuentra en buenas condiciones.*

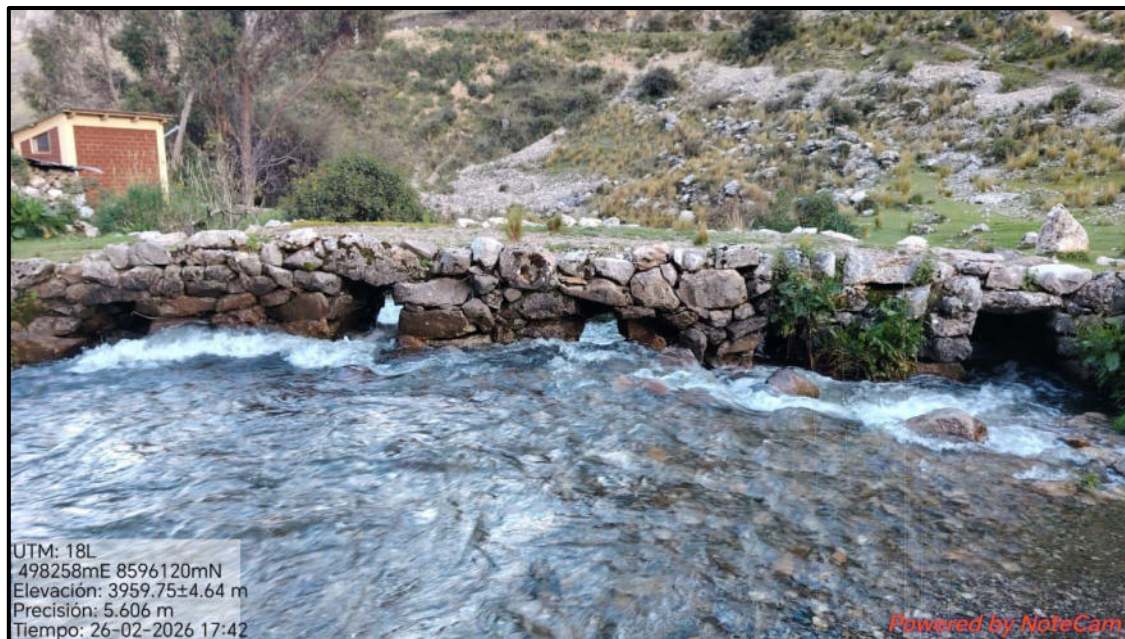
*Imagen N° 06: Vista desde la parte opuesta, evidenciamos que paralela al puente se encuentra un dique que sirve de filtro para la caída del agua, estas se encuentran en óptimas condiciones.*

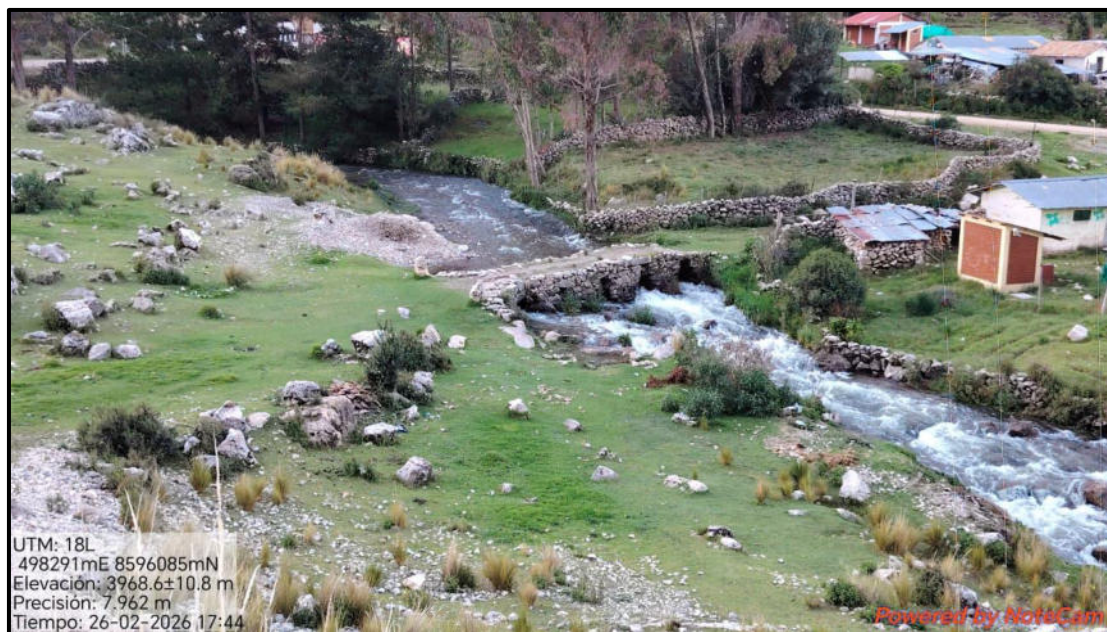
*Imagen N° 07: Vista amplia del puente, contemplamos que esta funcionando y optimas condiciones, se recomienda al área competente dar aprobación a la petición de protección.*

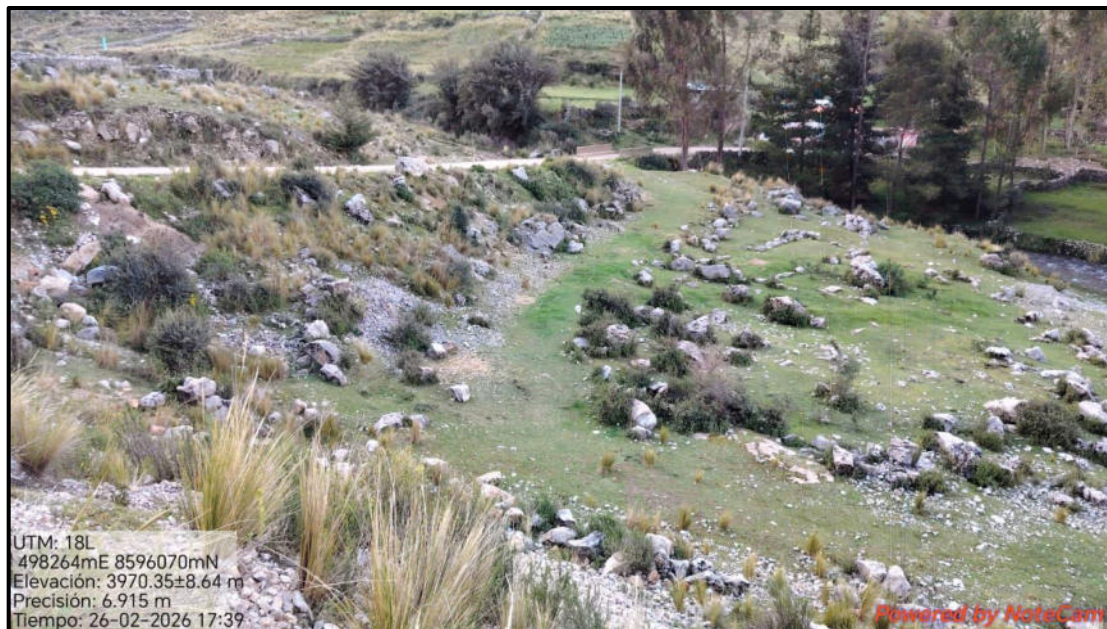
En el sitio del puente prehispánico, se encuentran recintos circulares colapsadas y en deterioro, estas estarían conectadas entre sí, mediante un pasadizo, además se evidenciaría un camino prehispánico que cruza parte del área; conectándose con el puente prehispánico que conlleva a la actual comunidad de Nuñungayocc. El camino presenta un alineamiento de piedras hechas con cantos rodados, estas seguirán el tramo de la carretera actual, el puente presenta un buen estado de conservación.

*Imagen N° 08: Vista de las estructuras circulares colapsadas y en deterioro, además que la trocha se encuentra próxima a este. Posiblemente el camino prehispánico estaría siguiendo el tramo de la trocha carrozable.*
